Documentació gràfica d'una rasa de sondeig: avinguda Adelaida

Intervenció: Avgda. Adelaida

Municipi: Cambrils

Motiu de la intervenció: Soterrament de les línies de mitja i baixa tensió

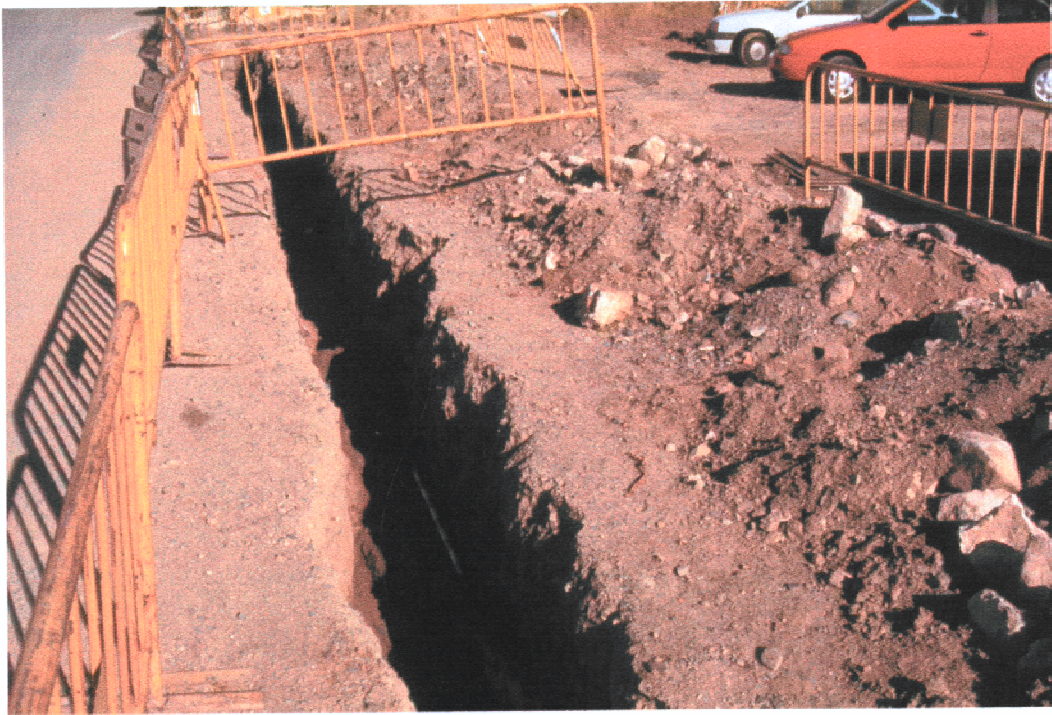
Foto 1

1. Vista general de la rasa
2. Vista amb detall de la U.E. 107
3. Vista amb detall de la U.E. 104
4. Vista amb detall de la U.E. 105
5. Vista amb detall de la U.E. 108
6. Vista amb detall de la U.E. 108
7. Vista amb detall de les UU.EE.112 i 113

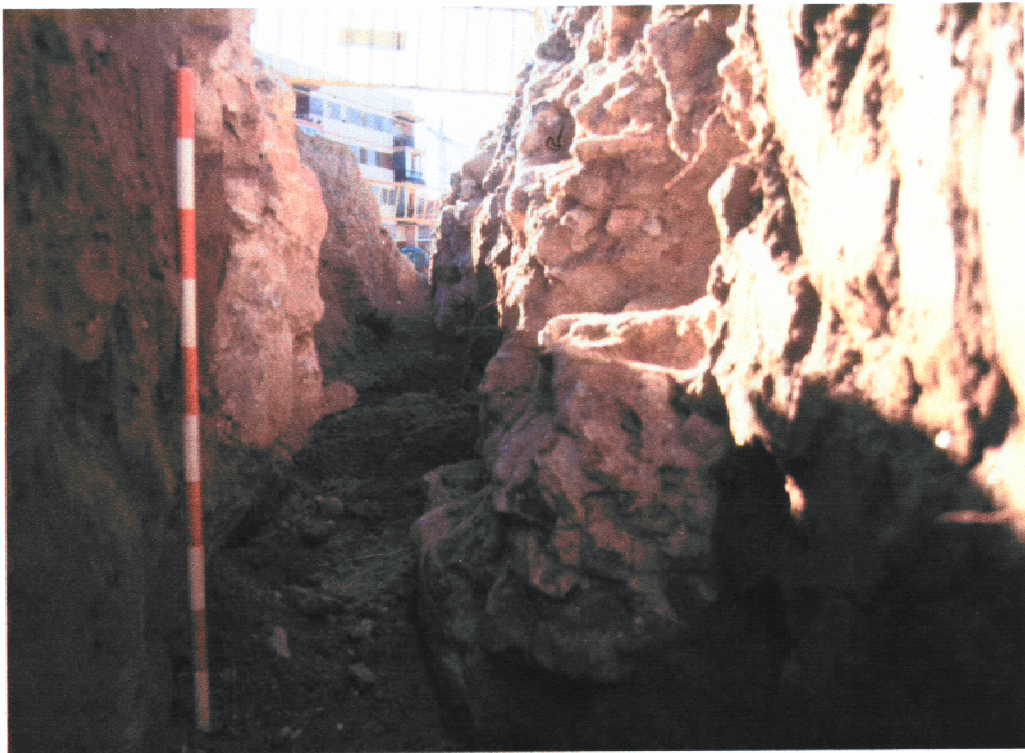
Foto 2

U.E. 107: Estructura murària d'iguals característiques que 105, sols que aquesta apareix associada a una espècie de dipòsit contenidor d'aigua. Cota 20,32m.s.n.m.

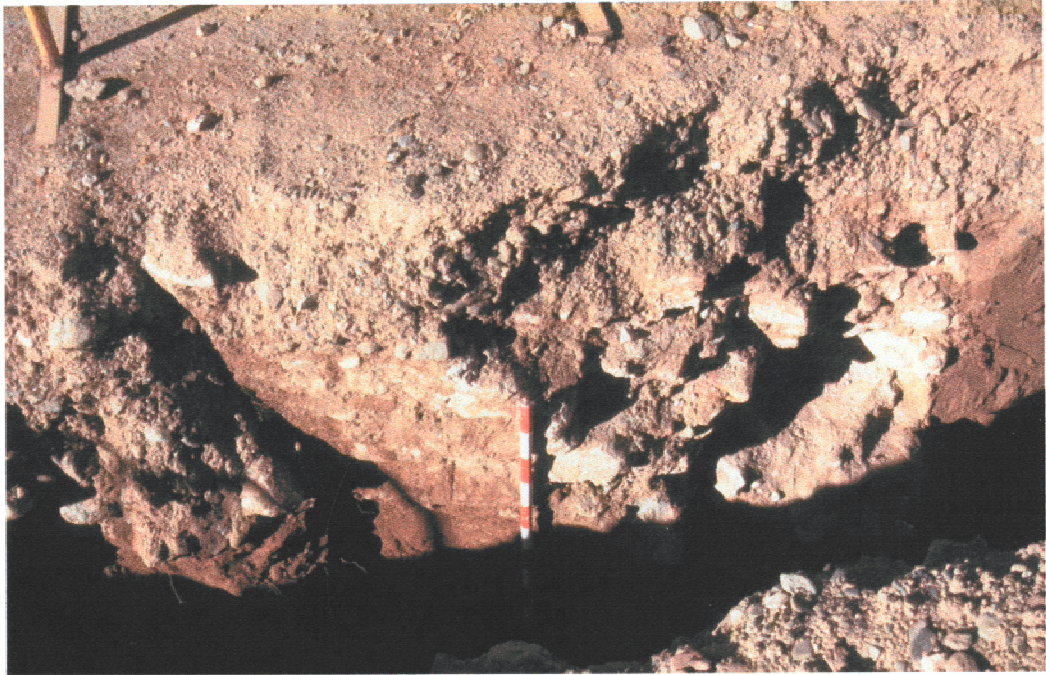
Foto 3

U.E. 104: Estructura murària que queda tallada per la rasa i que conserva una altura d'1,10cm. Es troba feta amb pedra i terra, arrebossada per la cara que queda a la vista. Cota 20,30m.s.n.m.

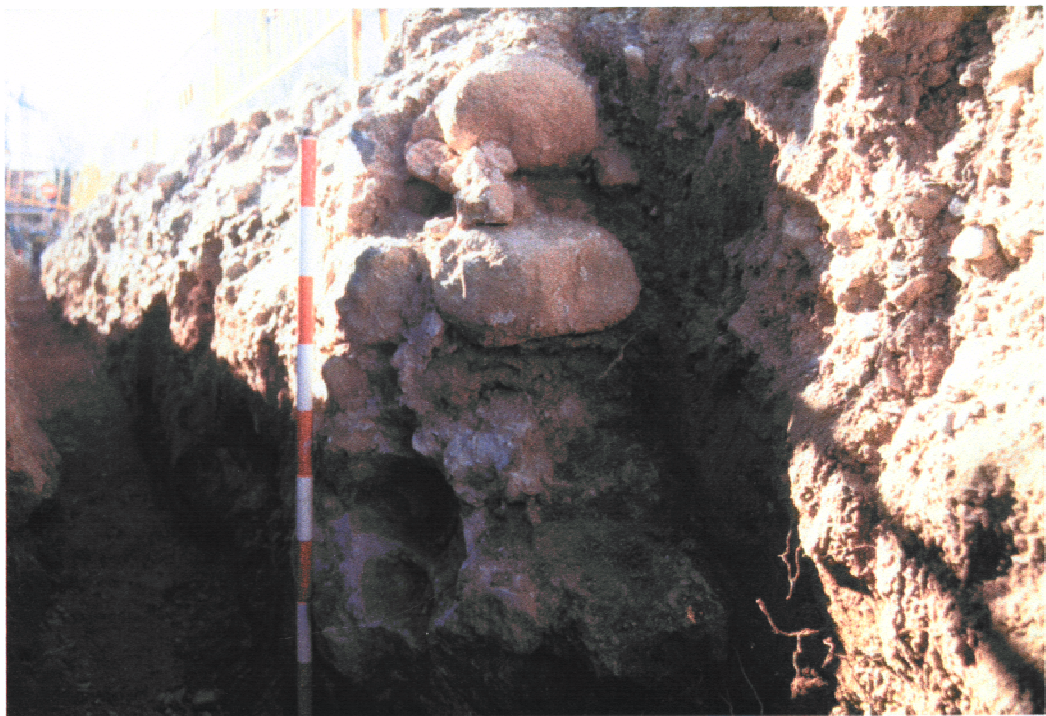
Foto 4

U.E. 105: Estructura murària feta amb pedra i terra; apareix associada a una volta feta amb totxo (106). Cobert per 102. Cota 20,08m.s.n.m.

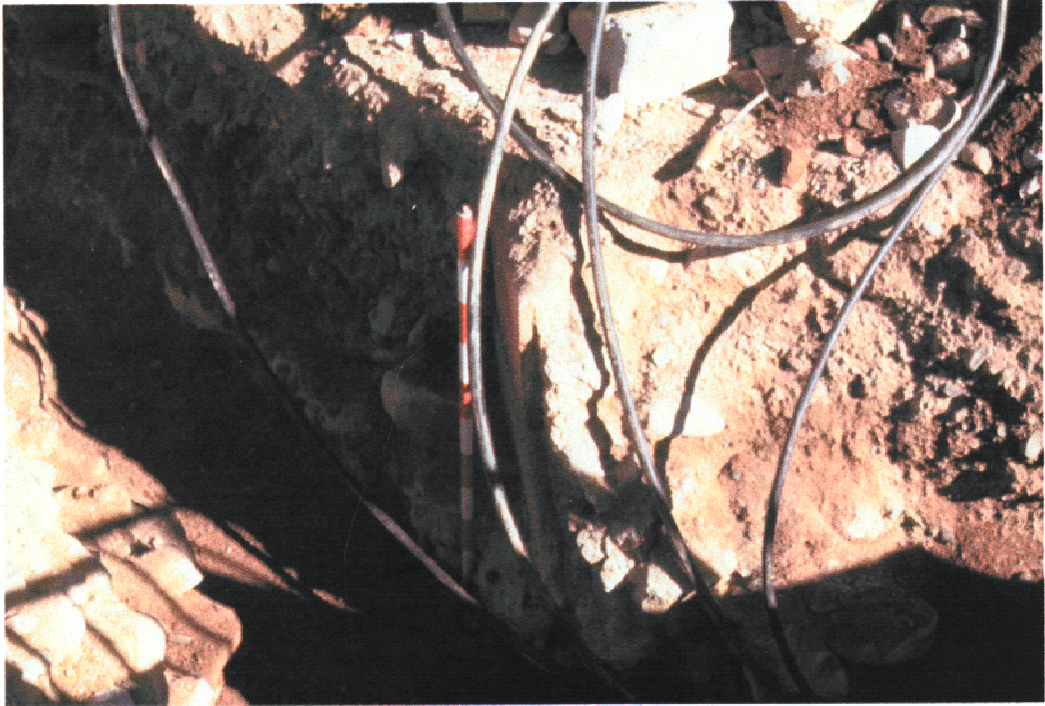
Foto 5

U.E. 108: Estructura murària d'iguals característiques que 105, sols que aquesta apareix associada a una espècie de dipòsit contenidor d'aigua. Aquesta, però, seria la perllogació de l'estructura angular respecte a 108. Cota 20,44m.s.n.m.

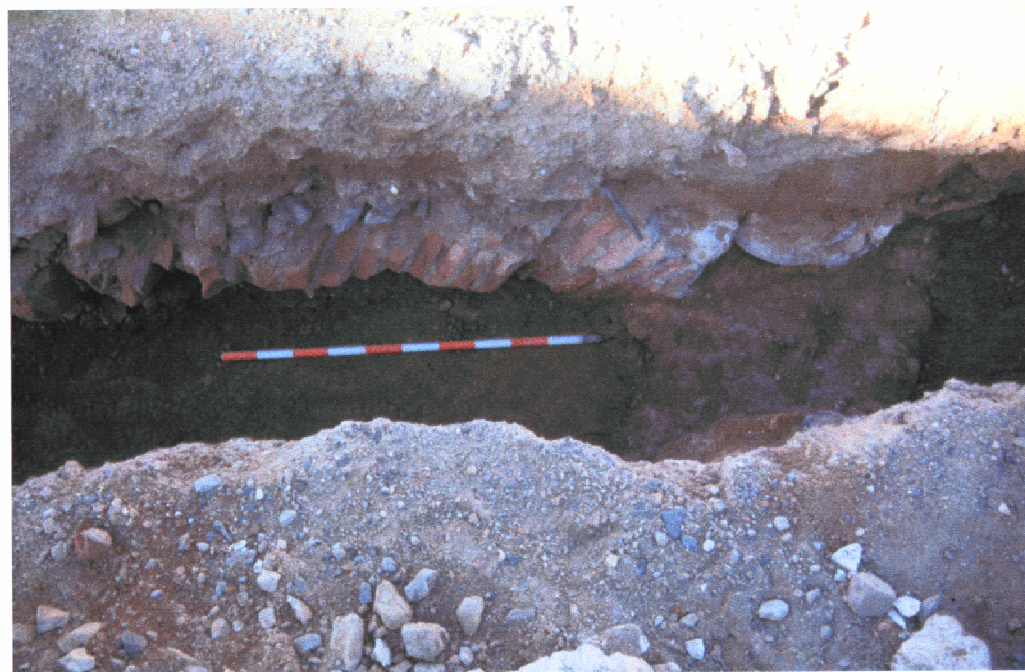
Foto 7

U.E. 112: Pavimentació original del dipòsit però d'aspecte igual a la segona (110). Cota 19,86m.s.n.m.

U.E. 113: Preparació de la pavimentació del dipòsit feta amb pedra i argamassa d'aspecte modern. Cota 19,82m.s.n.m.

Remarquem el fet que un grup d'estructures formen, pel que sembla, un dipòsit contenidor d'apariència no gaire antiga i que ens presenta dos moments funcionals. Un primer que es correspondria amb el del seu origen i un altre que correspondria a una reforma posterior, on s'aixeca la pavimentació de cota però que no varia a priori la seva funcionalitat.

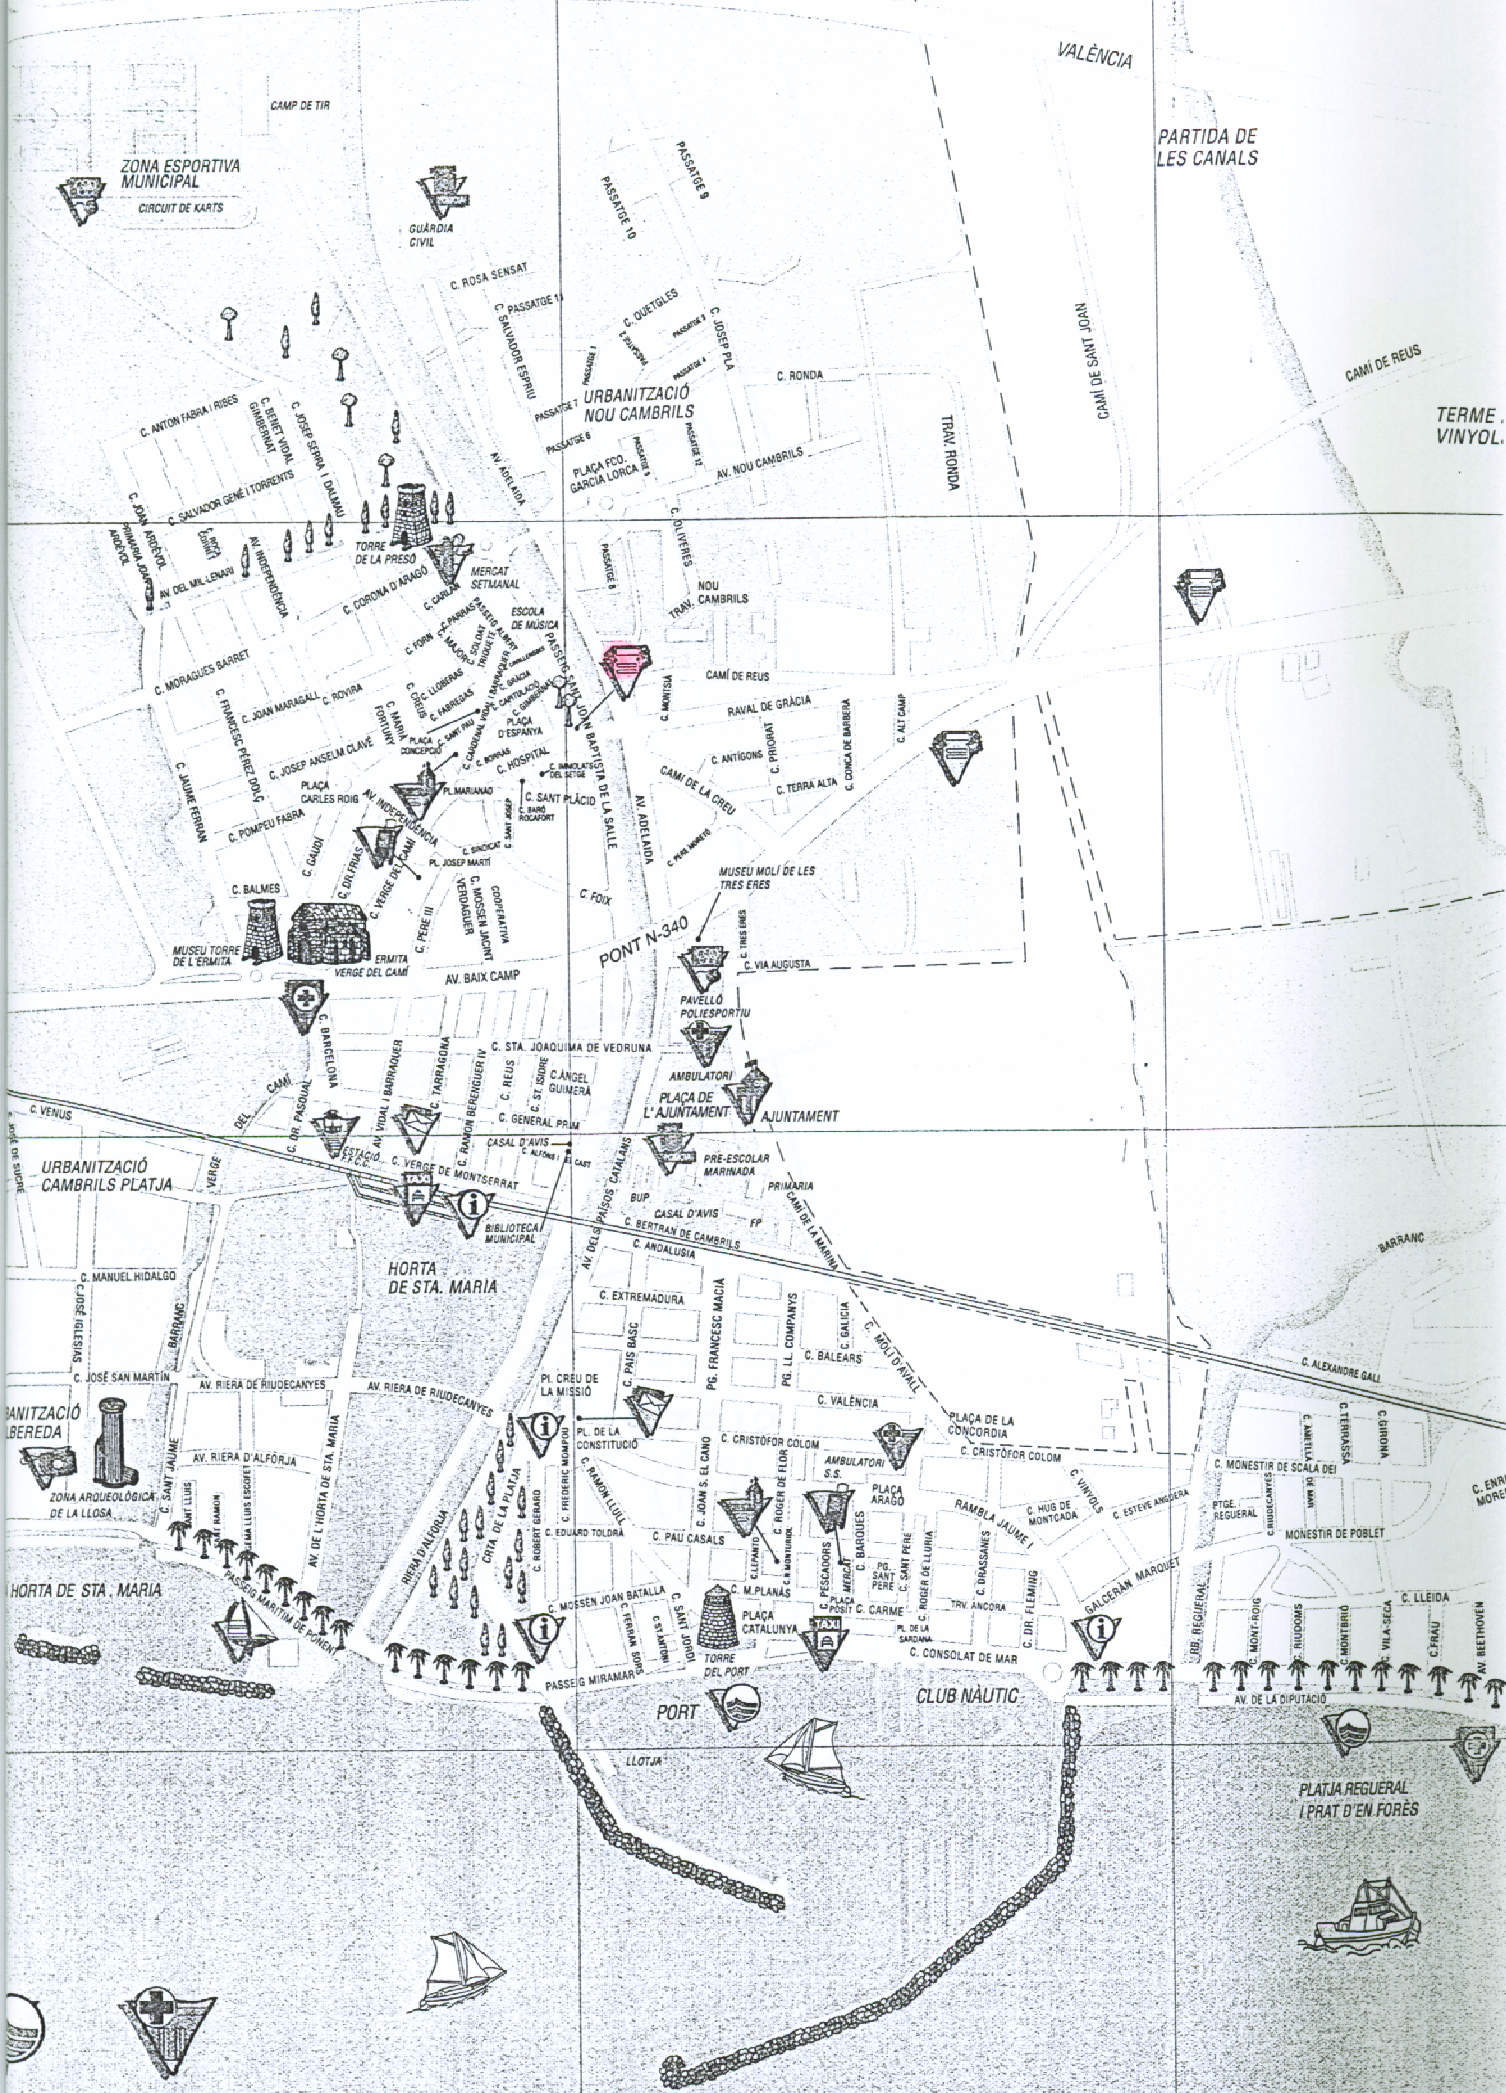
1. Situació de la intervenció dins el tram urbà de Cambrils
2. Planta de situació de la rasa dins el tram urbà de la zona
3. Alçats E: 1/20 1, 2 i 3
