Projecte arqueològic de Can Terrés (La Garriga, Vallès Oriental)

SÍLVIA GARRIGA I CASTEBLANQUE; MONTSE TENAS I BUSQUETS;
LLUÍS VILA I BONAMUSSA
ESTRAT, SCP.

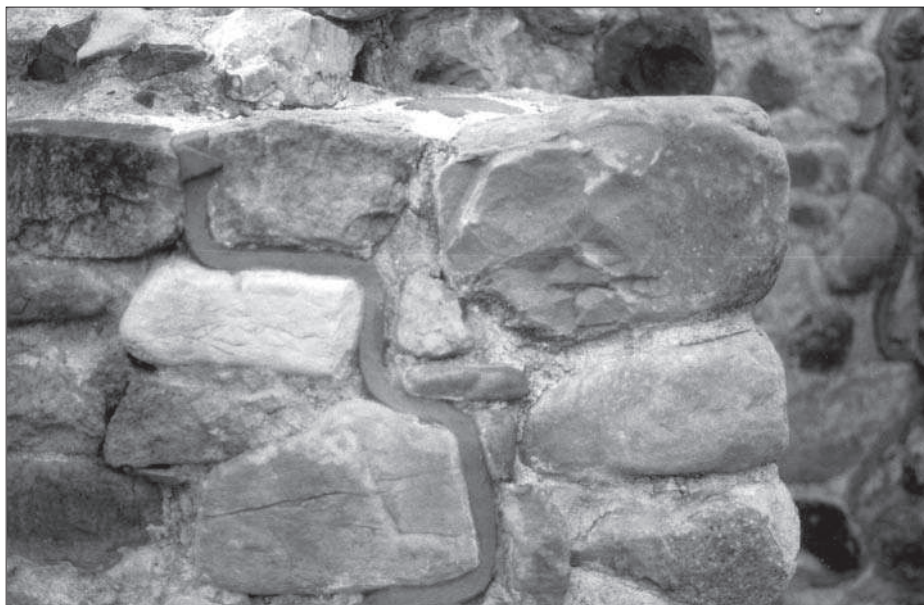
Foto 1. Vil·la romana de Can Terrés. Edifici dels banys. Detall d'una cinta de morter tenyit amb un triangle que indica la zona reintegrada.

El criteri adoptat (utilització de morter tradicional i materials procedents del mateix jaciment) planteja el problema de la llegibilitat de la intervenció. Per tal de diferenciar les parts afegides de les antigues es van fer unes cintes de morter tenyit d'una amplada d'uns 2 centímetres que remarcaven les parts noves. Durant la campanya de l'any 1995 es va veure la necessitat d'afegir a les cintes uns petits triangles per indicar les zones restaurades, ja que s'havia observat que el públic considerava noves totes les parts que estaven pel damunt de les cintes i no distingia les restauracions pel que fa a la fonamentació de les consolidacions realitzades a les parts superiors dels murs.

Algunes estructures del jaciment presenten la base debilitada a causa de l'erosió natural i dels rebaixos efectuats durant les excavacions prèvies. Aquest és un fet molt comú en jaciments que han estat abandonats després de l'excavació i en què no s'ha tingut cura de recuperar els nivells de sedimentació originals. En aquests casos, cal refonamentar les estructures per evitar possibles enfonsaments. La refonamentació es fa amb un tipus de parament que imita l'original. Les zones reintegrades es delimiten amb cintes de morter tenyit.

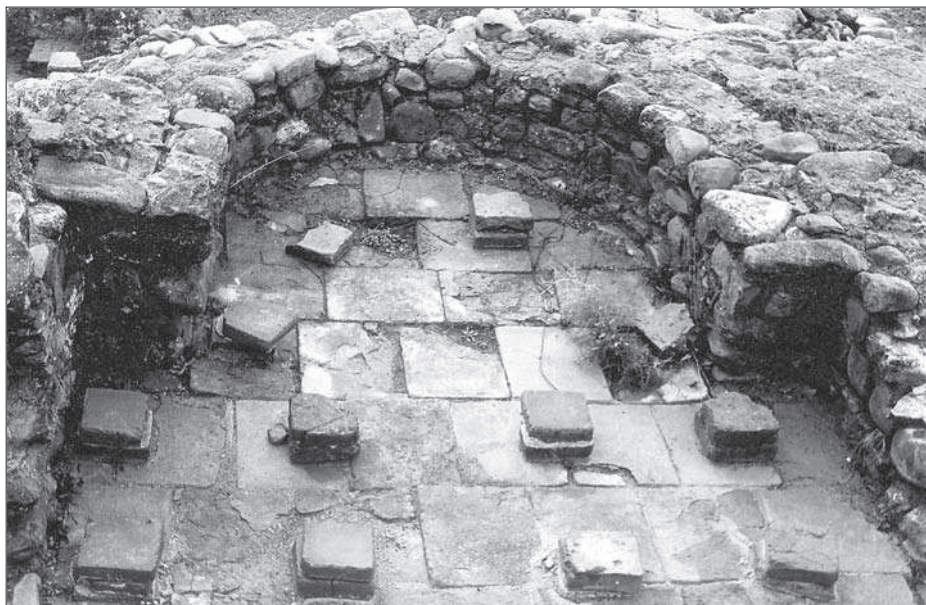
Edifici dels banys. Caldarium. Detall del sistema de calefacció subterrània o hypocaustum. Observeu el mal estat de conservació del paviment inferior i de les pilae.

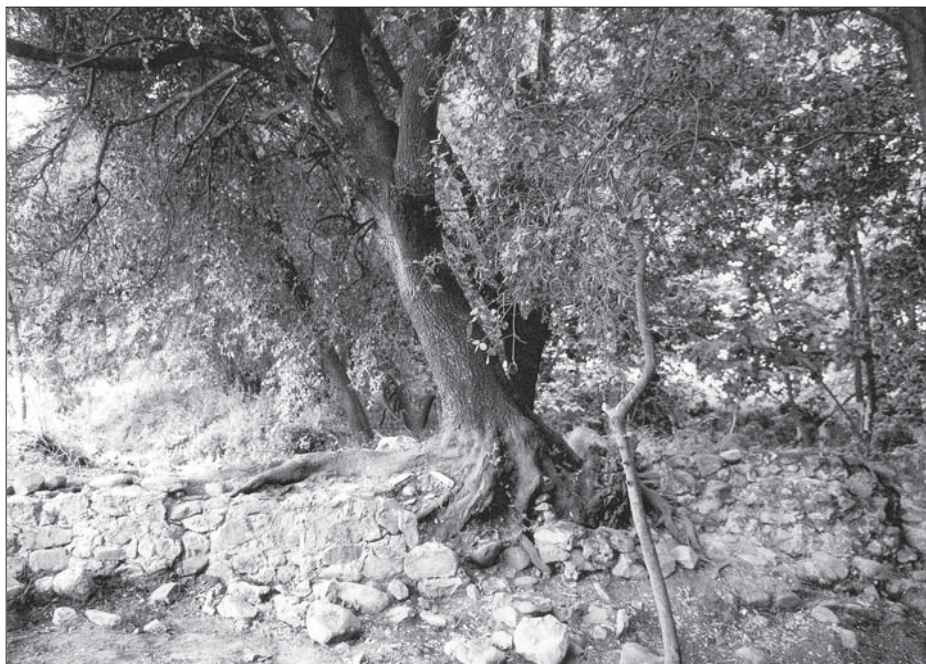
Aqüeducte de Malhivern. Detall d'una alzina que està destruïnt l'estructura de canalització de l'aigua

El transport de sals per l'aigua representa un excel·lent nutrient per les plantes i afavoreix la proliferació vegetal, que també té una acció destructiva sobre les restes. La pressió que exerceixen les arrels en créixer pot arribar a rebentar paviments i a enderrocar murs. Les plantes, com la molsa i els fongs, també desprenen gran quantitat d'àcids, de vegades molt forts (com l'àcid sulfúric) que alteren i dissolven sobretot els morters calcaris i els arrebossats. Aquest conjunt de factors de degradació fan que el principal problema de conservació de les diferents estructures arqueològiques de la vil·la (murs, paviments, arrebossats, etc.) sigui la dissolució dels morters calcaris.

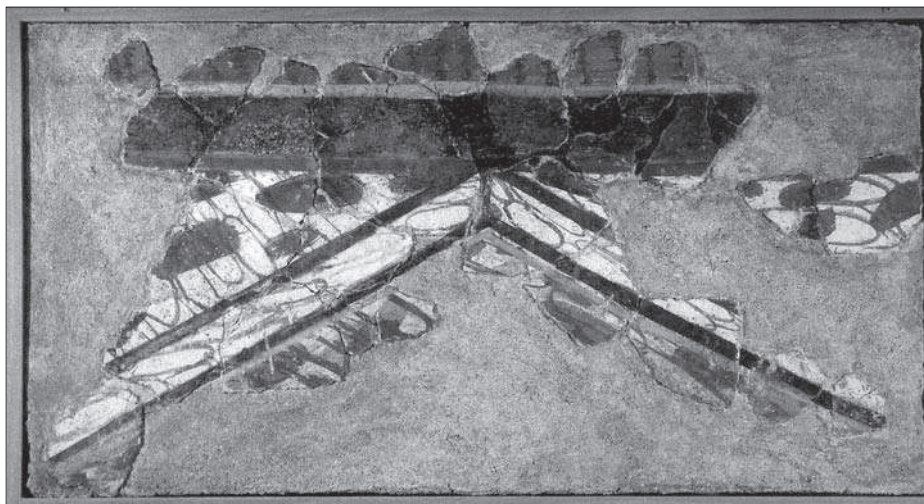
Edifici dels banys. Pintures murals recuperades l'any 1995 sota el paviment d'entrada.

és el cas dels fragments de pintura mural que aparegueren en un abocament descobert en restaurar el paviment d'entrada a l'edifici dels banys. En tractar-se de material abocat, els fragments estaven amuntegats i molt trencats, fet que en va dificultar l'extracció. La intervenció va consistir, en primer lloc, en l'eliminació de la terra que cobria la pintura. Tot seguit, es va consolidar impregnant els fragments amb una emulsió acrílica (Primal AC 33) al 8% en aigua destil·lada. En alguns casos, va ser necessari protegir la capa pictòrica amb una gasa aplicada amb una solució acrílica (Paraloid B-72) al 5% en acetona. El trasllat dels fragments al laboratori es va efectuar en caixes amb l'interior revestit de plàstic de bombolles. Els fragments es van recobrir amb tela de cotó per evitar un assecament massa ràpid. La restauració va començar amb l'eliminació de la gasa de fragments amb acetona aplicada amb hisops de cotó. La neteja general de la pintura es va anar combinant amb la consolidació de la capa de preparació, que es trobava molt degradada. La consolidació es va fer amb una emulsió acrílica (Primal AC 33) del 10 al 30 % segons l'estat de conservació. Un cop assegurada la solidesa del suport pictòric, es va iniciar el procés d'enganxat dels fragments que remuntaven amb una emulsió acrílica (Primal AC 33) al 30 %. La reintegració de les llacunes es va

realitzar amb morter de calç i sorra, sense arribar al nivell original de la pintura. En darrer lloc, es va procedir a fer la neteja puntual de la capa pictòrica. El producte més adequat, després d'haver efectuat diverses proves, va ser el carbonat d'amoni al 3% en aigua destil·lada. Aquesta neteja química es va combinar amb una neteja mecànica feta amb bisturí. La reintegració pictòrica de les llacunes es va efectuar amb aquarel·les, ja que, tal com recomanen les normes internacionals de restauració, es tracta d'un material fàcilment reversible.
