**MEMÒRIA DEL SEGUIMENT
ARQUEOLÒGIC DE LES OBRES DE
RESTAURACIÓ DEL CAMPANAR DE LA
SEU VELLA**

INT. 70 2013

Marta Morán Álvarez
Arxiu Arqueològic Municipal
Ajuntament de Lleida

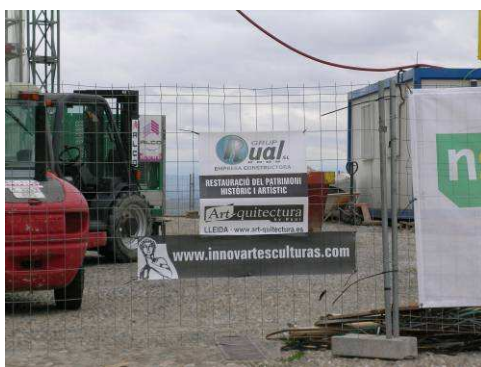
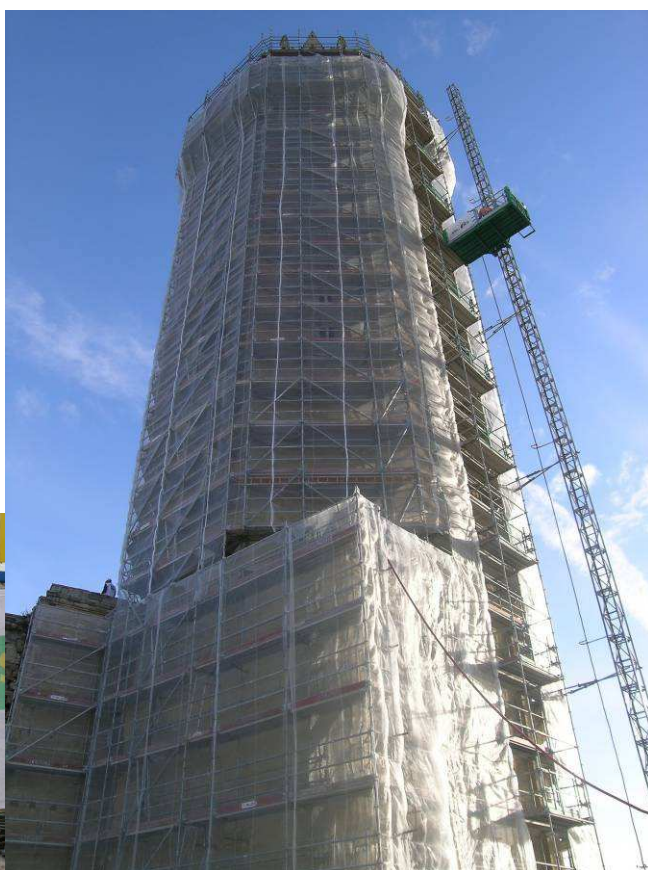
Vista de la Torre del campanar amb la bastida i el muntacàrregues.

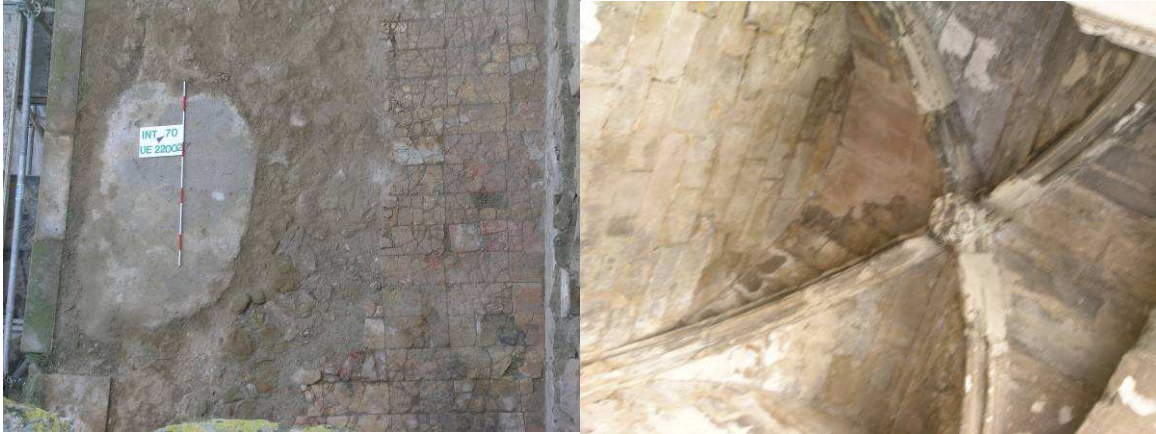
La primera actuació consisteix en la retirada del formigó que cobreix les capelles abans mencionades, i que havien sofert diferents ensurts al llarg del temps, el darrer fa 3 anys amb la caiguda d'un llamp que provocà l'enfonsament d'una petita part del sostre de la capella de les Onze Mil Verges.

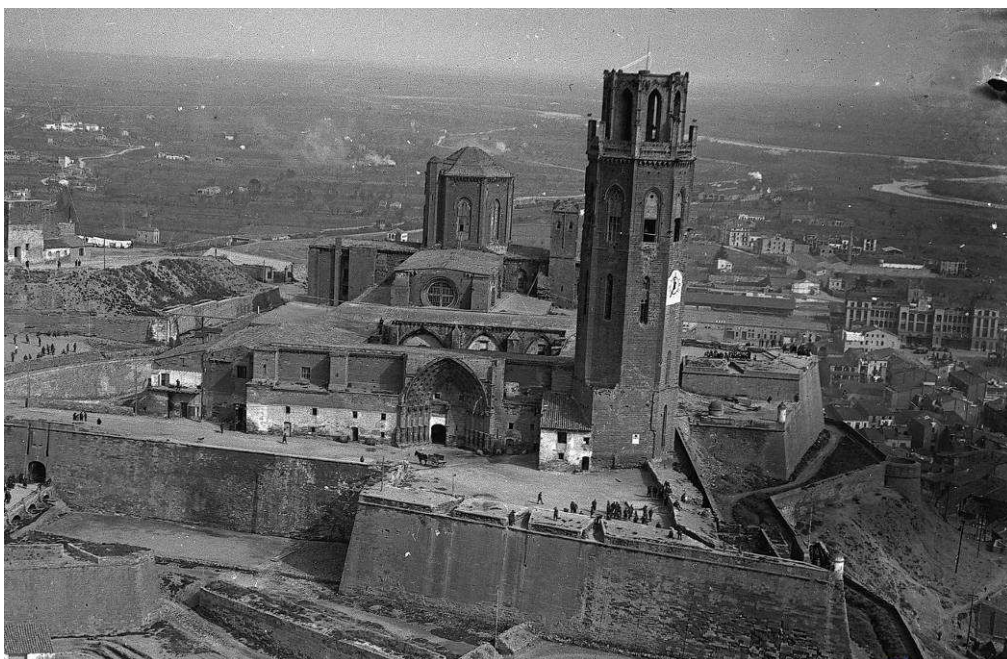
Al 1929 i segons imatges de D. Gaspar Serra, s'aprecia com aquest lloc concret roman buit i l'única construcció afegida s'adossa a la base de la torre campanar.

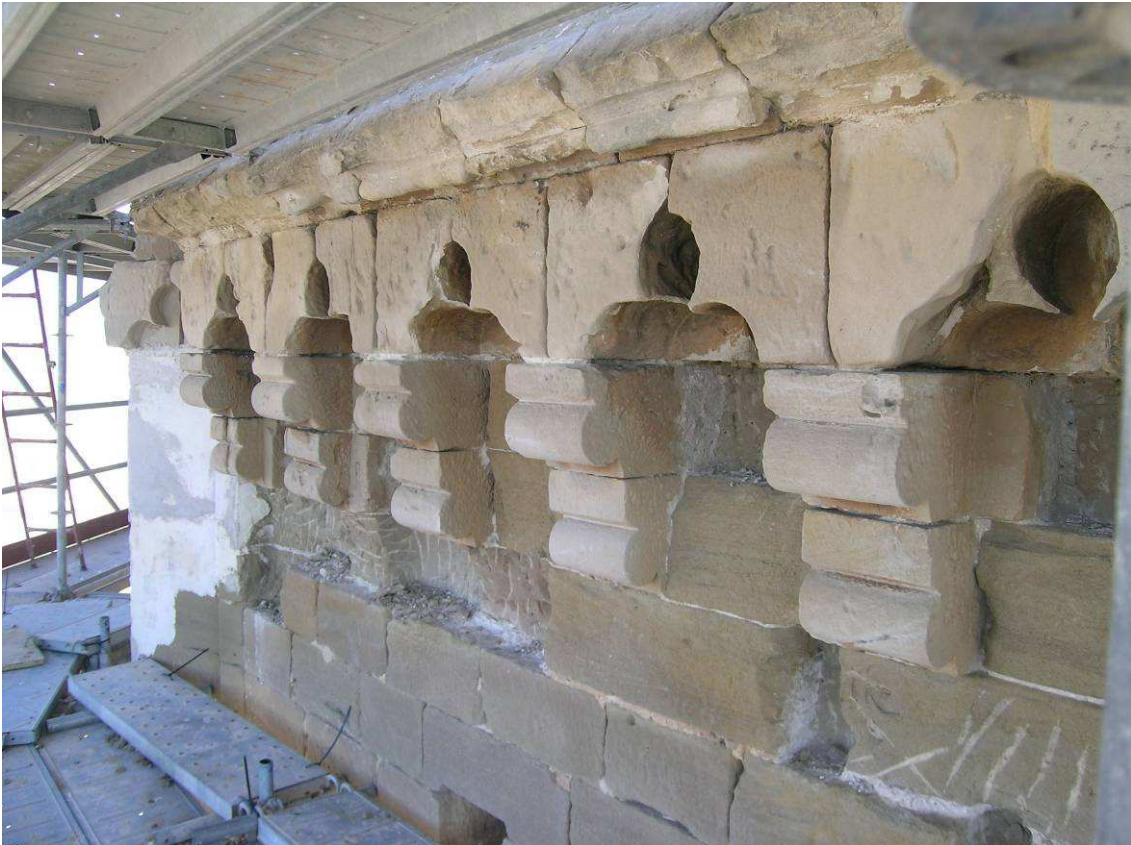
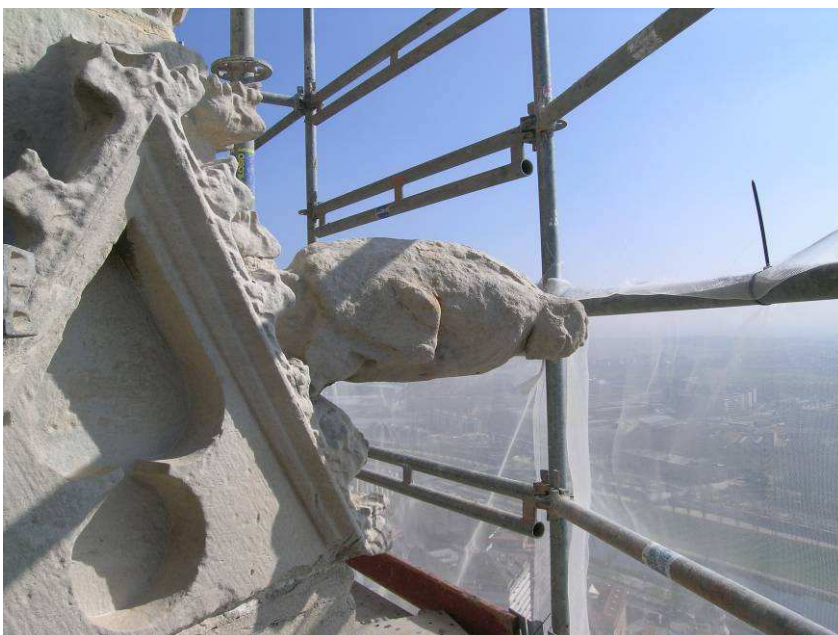
Pel que fa a la torre, el projecte contemplava entre d'altres actuacions, la reparació dels paraments exteriors, amb la reposició dels blocs perduts i l'eliminació dels morters de ciment que rejunten alguna de les consolidacions antigues, i la neteja i tractament amb biocida dels diferents elements escultòrics.

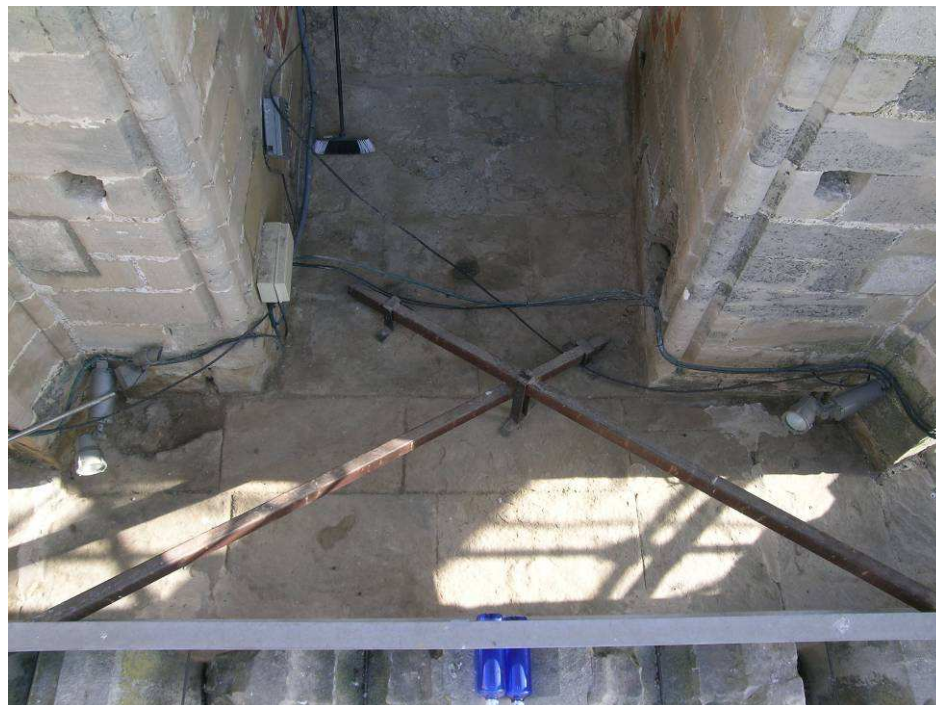
Pel que fa al que afecta directament al seguiment arqueològic, la recuperació de la sortida dels desguassos de la terrassa, la substitució del paviment amb la integració en el mateix d'un nou sistema d'enllumenat.

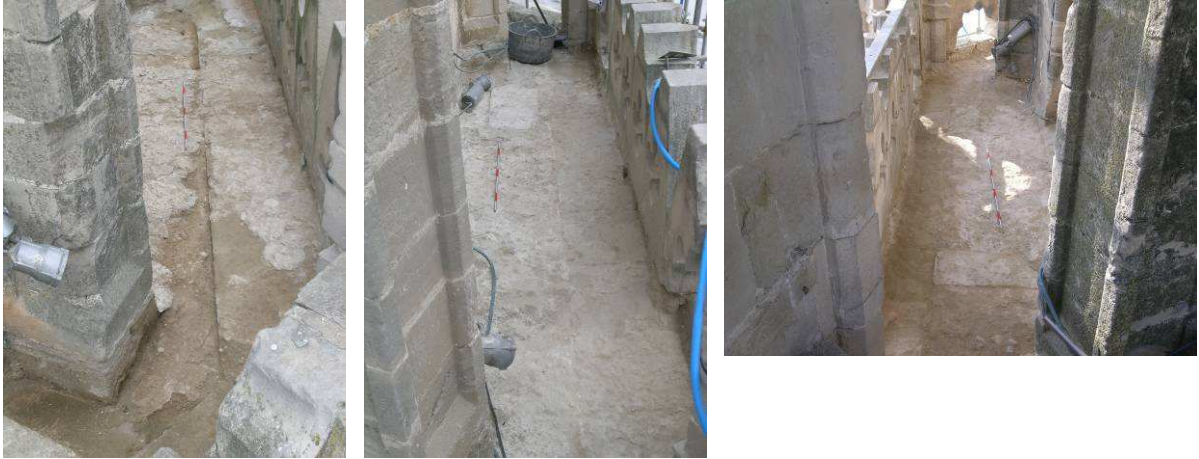
Tanmateix un cop alçat el paviment original i les corresponents refaccions, es va fer novament la documentació dels morters, rebles i elements constructius que quedaven ocults per la pavimentació.

Un d'aquests elements es l'andana perimetral de la tercera planta que voreja tota la terrassa.
