Projecte de Restauració de l'església de
SANT FELIU DEL BAC (VALL DE BIANYA,
GARROTXA)

MEMÒRIA DE LA INTERVENCIÓ
ARQUEOLÒGICA

Bibiana Agustí Farjas

Gener de 2012

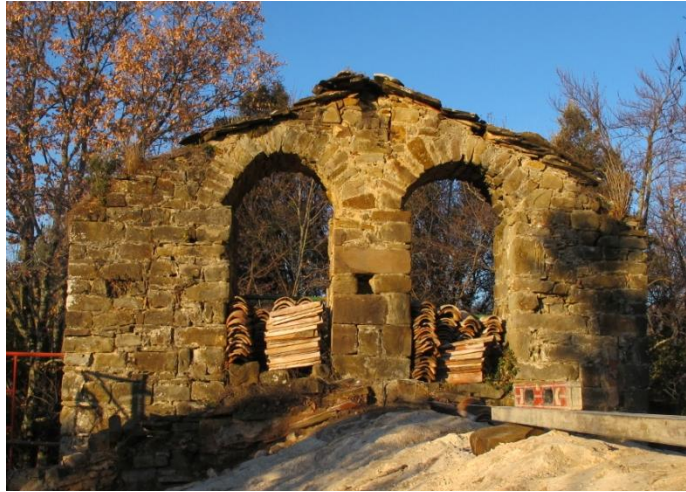
El parament més regular fet amb pedres desbastades, és especialment sòlid al pilar central i es perd a la part superior, coincidint amb les voltes de les obertures.

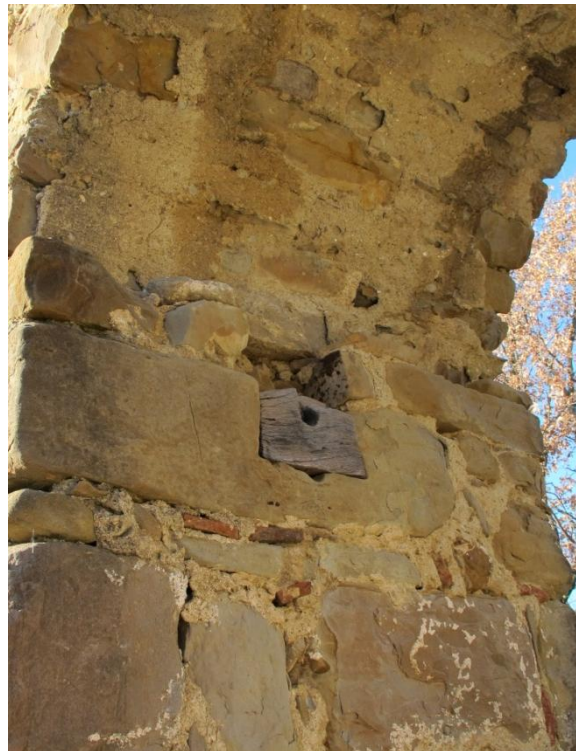
Es conserven tots els enfonys destinats a sustentar l'eix de subjecció de les campanes; un d'ells conserva encara restes de fusta.

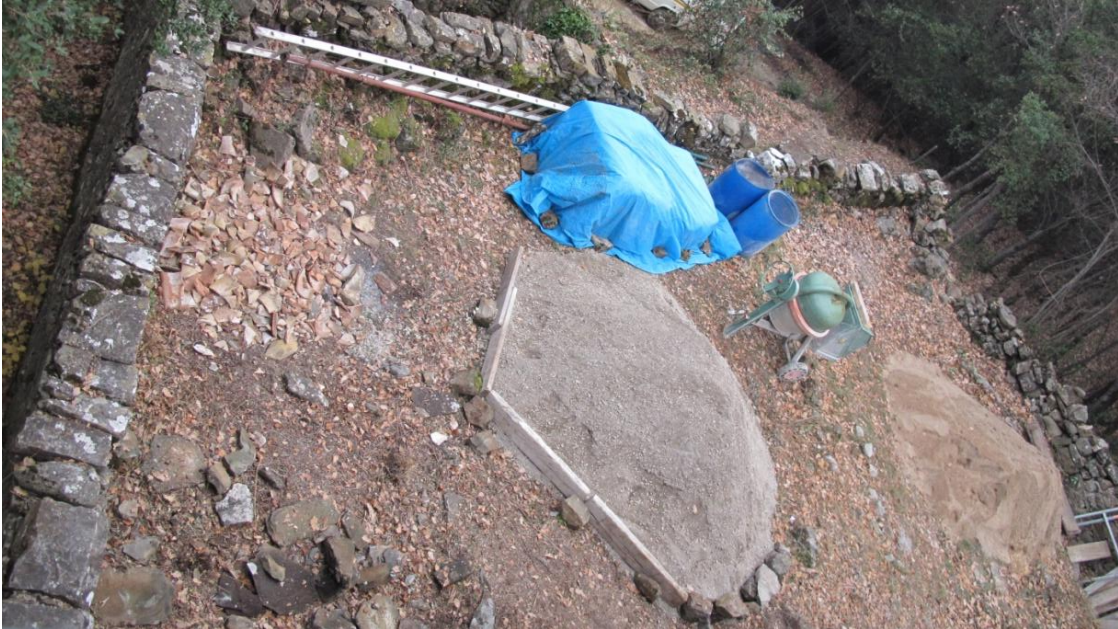
Davant la façana de migdia de l'església, el cementiri està delimitat per un mur de pedra seca també d'època moderna.

La superfície està coronada per pedres més grans que les del parament. La majoria són peces sense treballar, però algunes presenten un bisell propi de les pedres de cornisa.

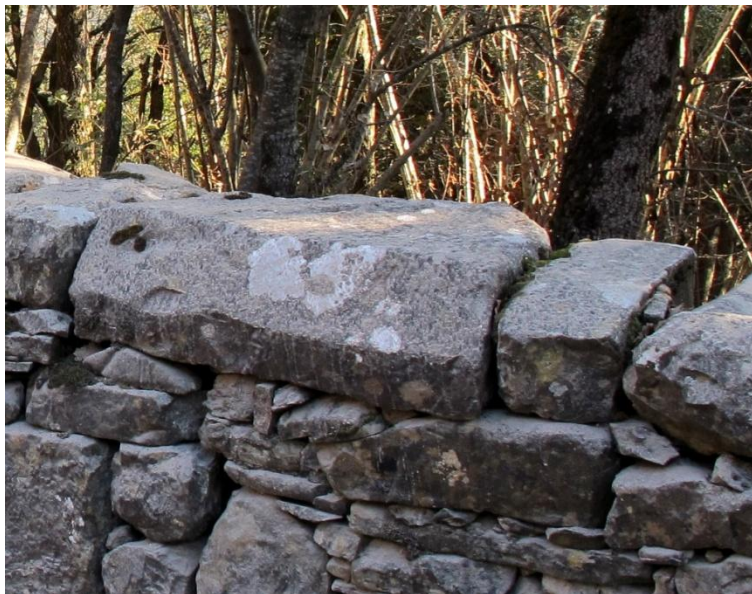
Contra el mur sud d'aquest espai s'hi lliuren noves edificacions de pedra seca i superfície coronada, conservant una mica més d'un metre aproximat d'alçada, a la manera de contraforts (ç). A la part central del mur s'hi obre un tram esglaonat que sembla haver estat l'accés habitual al conjunt.

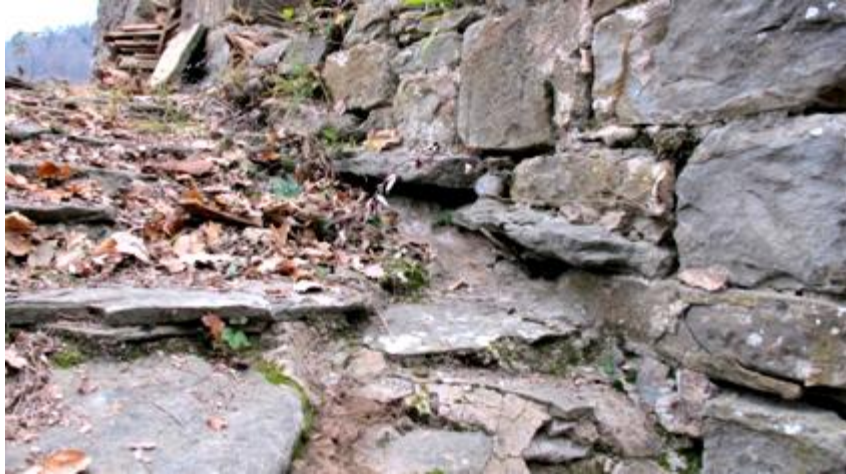
A la base del mur de l'espadanya, l'entrega de lloses en desnivell prova l'existència del teulat original a base d'aquests elements.

sota del nivell on s'entreguen les lloses hi ha l'accés esglaonat al campanar, també fet amb lloses cavalcades en el mateix pendent i que sembla una obra posterior, amb algunes reparacions amb morter de calç.

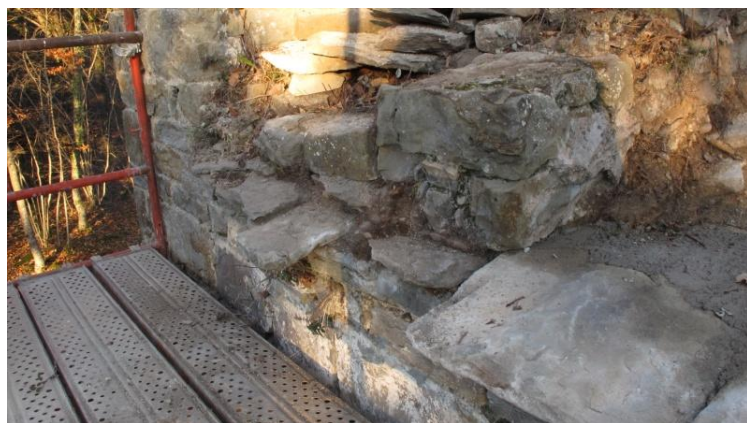
Al llarg de l'espadanya, la coberta ha respectat l'absència de teules en una faixa d'aproximadament un metre d'amplada, delimitada per un muret de pedra seca que

s'alinia a tres pilars, dels quals es conserven molt poques filades a l'extrem sud i al centre i cap a l'extrem nord.

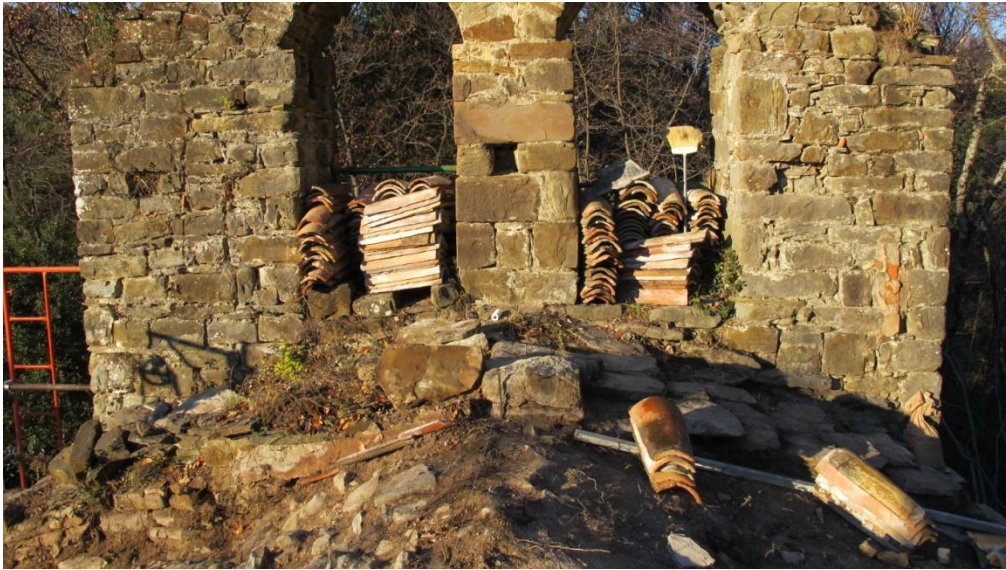
Un cop desmuntat el fals muret a la banda nord, comprovem que les lloses encavalcades estan disposades sobre un nivell de sediment i per tant no tenen res a veure amb el teulat original.

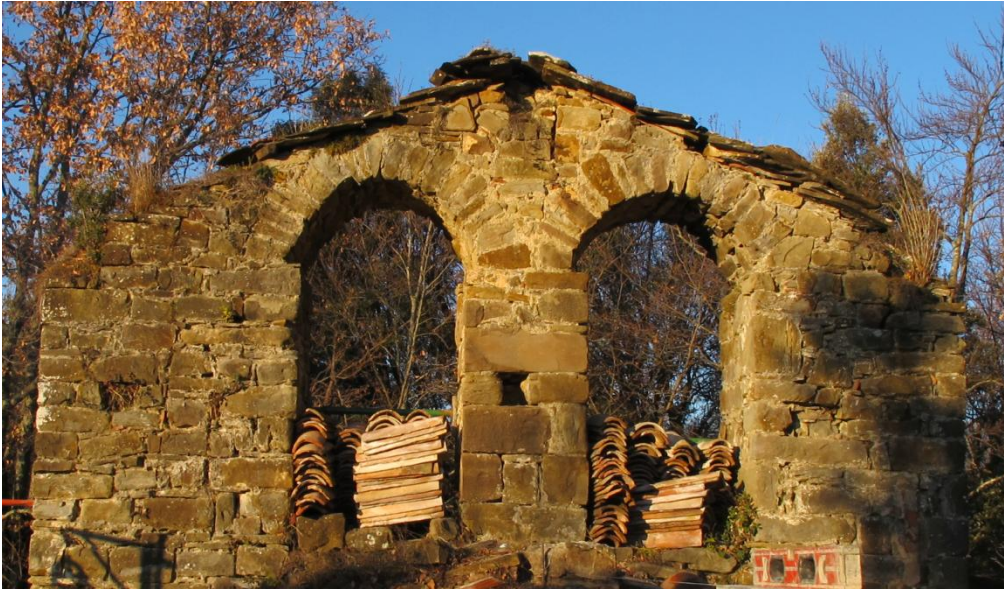
Tota l'estructura que inferim a partir dels pilanets i el paviment de lloses conforma un espai rectangular que troba correspondència en la part superior de l'espadanya, on encara són visibles els encaixos de tres bigues –un a cada extrem i un tercer central, tapiat- que devien sostenir una coberta.
