MEMÒRIA ARQUEOLÒGICA
Dins el projecte de consolidació de l'església de
SANT VALENTÍ DE SALARSA, CAMPRODON (RIPOLLÈS)

Bibiana Agustí Farjas

Juliol 2015

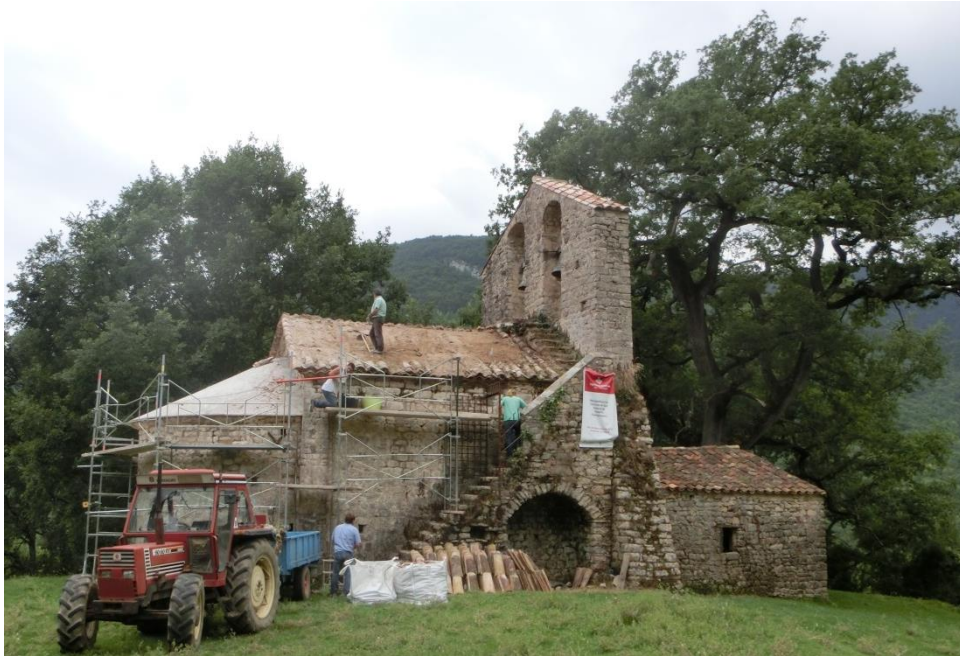
Figura 13: Inici de l'obra estiu de 2014. Vista de la cara nord.

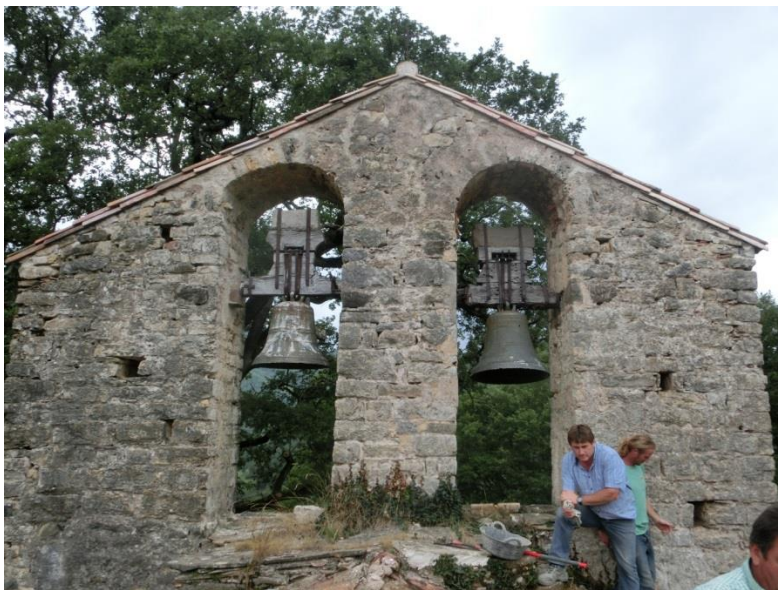
La base d'accés a l'espadanya (figura 5) és una estructura en plataforma sobreposada sobre el teulat més recent, amb accés esglaonat pel vessat nord. Les diferents restes de morter i ciment delaten que ha estat reparada en almenys una ocasió recentment, i refeta completament després de la darrera coberta amb teules, atès que abans havia funcionat amb la coberta de lloses. La plataforma anivellada a la base de l'espadanya presenta una superfície pavimentada amb grans lloses, fracturades, amb una reparació central de rajoles i perforada per al pas de la corda de les campanes. A la seva base nord, els graons parteixen de la mateixa cota que la cornisa procedents de l'escala adosada a la façana nord; aquí l'escala estalvia les filades de teules inferiors i s'adapta a la coberta teulada a partir del cinquè graó, quan assoleix la cota suficient amb el major pendent de l'escala en relació al vessant del teulat.

Figura 14: Vista de l'espadanya a l'inici de l'obra

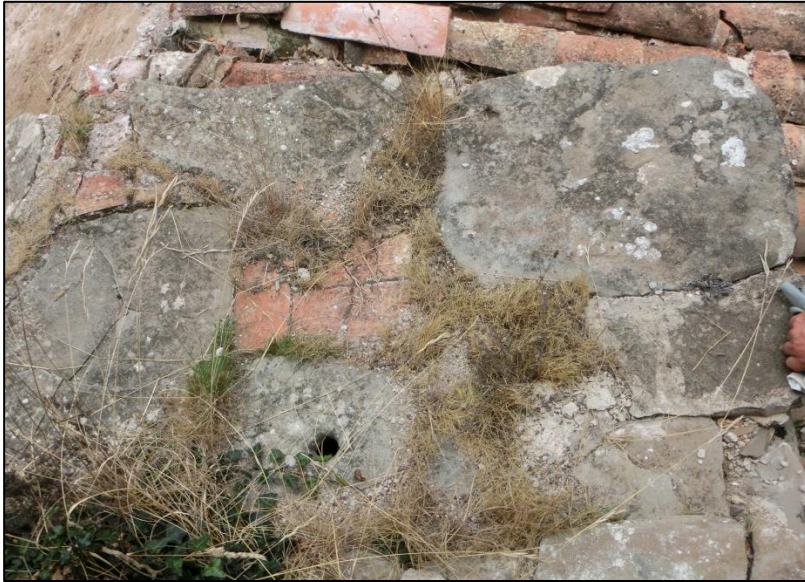
Figura 15: Vista zenital de l'enllosat de la plataforma de l'espadanya, amb un dels orificis per a la corda de la campana.

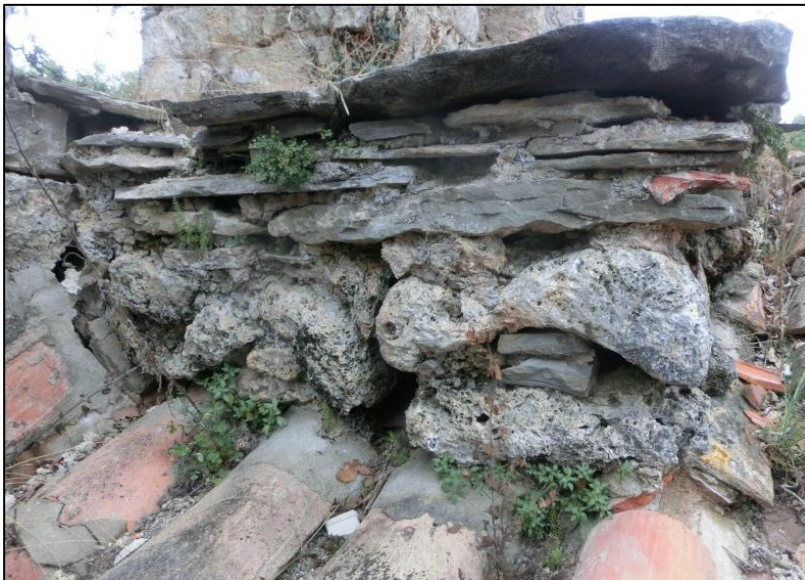
Figura 18: vista des de llevant. Detall de la disposició d'elements de l'estructura.
