## Memòria dels treballs de conservació i restauració Dolmen de Puig ses Lloses

Xavier Clop García

Aquest informe correspon a les intervencions al jaciment : Dolmen de Puig ses Lloses, Foigueroles (Osona)

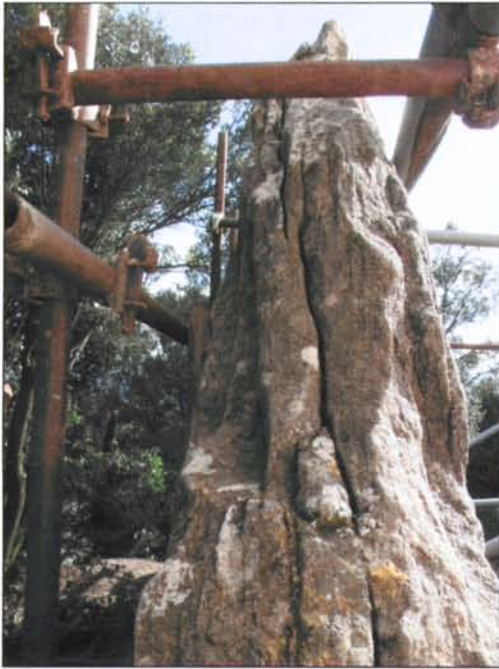
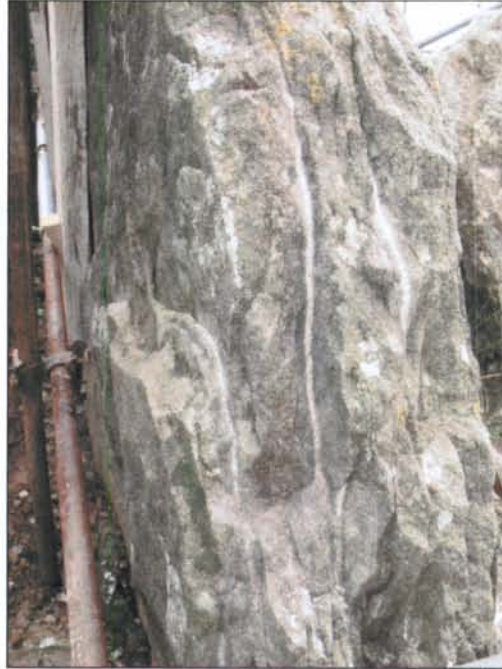
- A la resta de les lloses i en diferents punts pedra s'observen varies desplaçacions, degut a l'alteració dels elements lligants entre els estrats geològics de la roca. S'obturen els espais entre les plaques que conformen les lloses per evitar l'entrada d'aigua. S'injecta resina de reforç HILTI HIT - HY 150 ® a les esquerdes superiors. Les fissures queden finalment tancades amb un morter de reintegració de pedra de color anàleg a l'original.
