Claustre de Mas del Vent, Palamós, Girona

Dades analítiques per a la seva
cronologia medieval

Barcelona, juliol de 2014

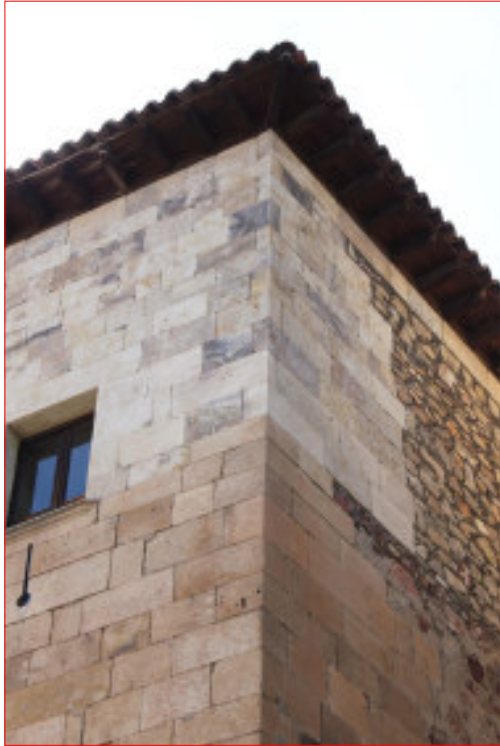
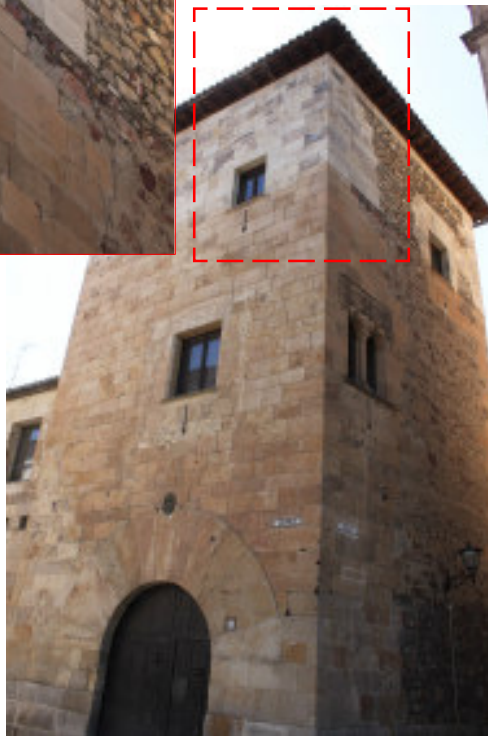
Fotografies general i de detall de la Torre de Abrantes, Salamanca. Es nota molt clarament el contrast cromàtic entre la part original i la remunta posterior.

part superior. Això ens indica que en el pas de 40 anys, no s'ha recuperat el nivell d'oxidació del ferro de la fàbrica original.

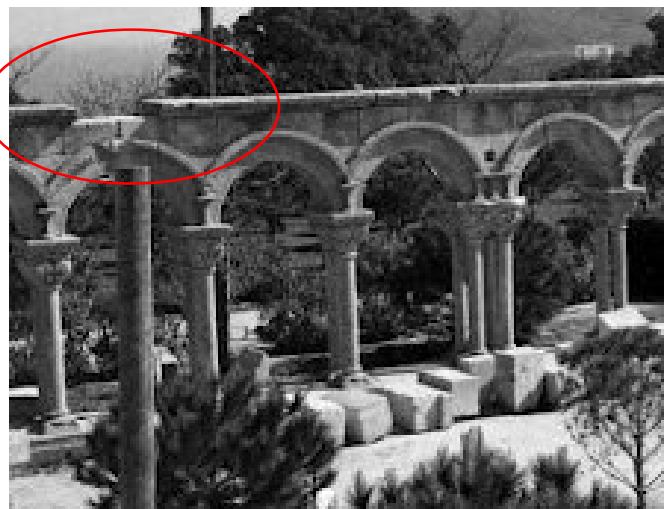
Fotografia de les arcades de l'ala Est on faltava un tram de cornisa; s'ha deixat el buit en el moment del muntatge segurament amb la voluntat de seguir i respectar la numeració realitzada en Ciutat Lineal i posteriorment s'ha completat amb peces sobrants de l'ala no muntada.

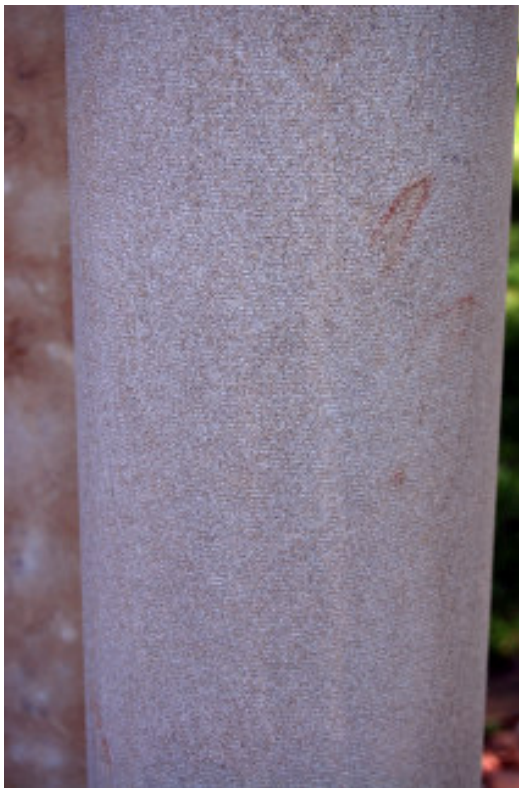
Base de columna substituïda, amb un disseny més senzill que les originals.

Les anàlisis realitzades sobre mostres d’aquests elements de reposició permeten concloure que es tracta d’un gres silícic amb majoria de quars i ciment càlcic – a diferència de la matriu argilosa de la pedra de Villamayor. A la vista de les imatges antigues i actuals, el tipus de pedra, la finor de les juntes i la funció dels diferents elements, es pot assegurar que les bases i fusts que no originals van ser substituïdes durant el muntatge de 1959 a Palamós; mentre que les peces de cornisa van ser

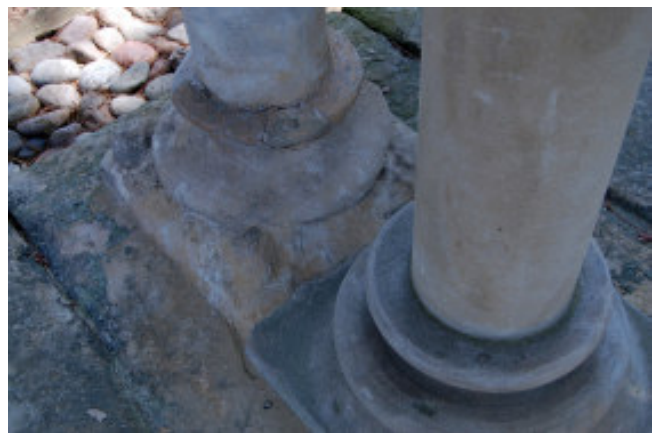
Un altre fet que permet identificar material de reposició modern són els fusts de columna executats amb torn mecànic –una tècnica moderna que confirma que es tracta d’una peça de substitució–, mentre la resta presenten un acabat visiblement manual. A més a més, es poden distingir també elements substituïts executats amb formes diferents a les originals; és el cas d’algunes bases de columnes, que s’han realitzat amb un disseny més senzill que la resta.

Fust executat amb un torn mecànic.

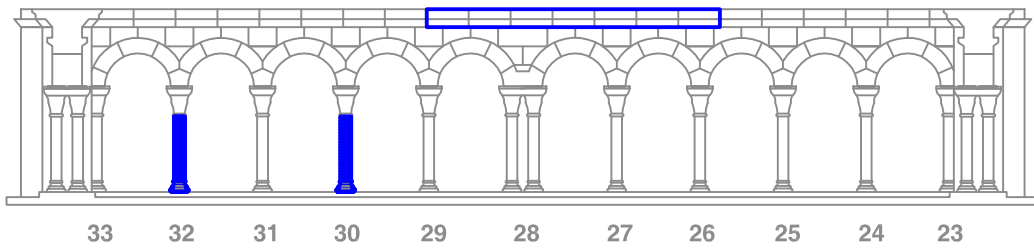
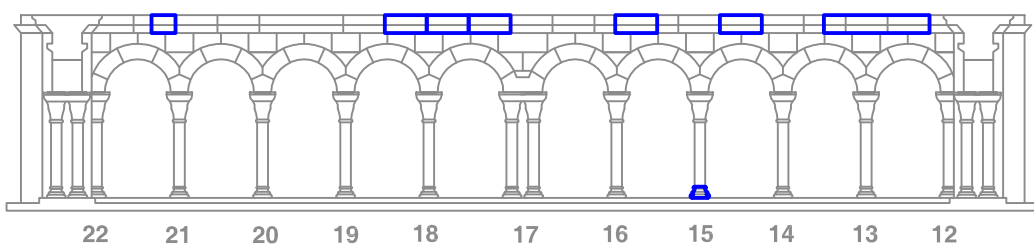
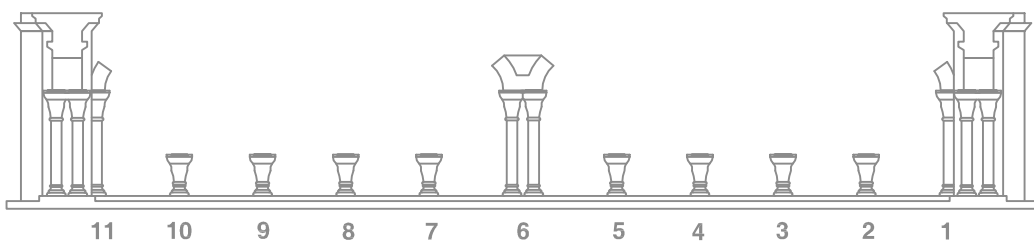
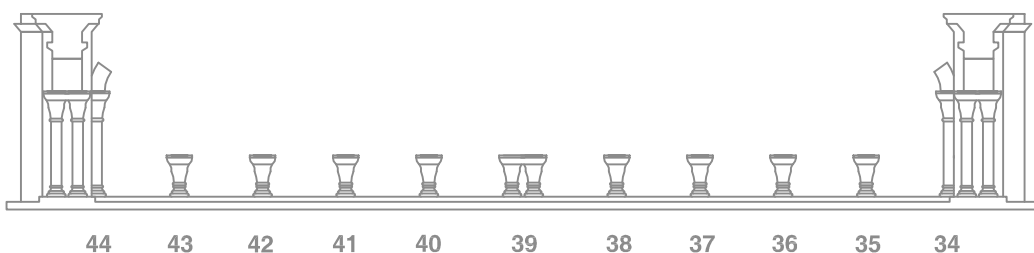
Alçats amb les pedres que semblen retreballades per formar de nou la peça: en sòlid aquelles que s'han treballat a torn i per tant, es tracta de pedres subministrades expressament, en perfil aquelles que es podria suposar que es tracta de peces antigues retreballades: el grau d'oxidació superficial és diferent de les que s'atribueixen a antigues, però el seu aspecte està lluny del dels fusts treballats a torn.

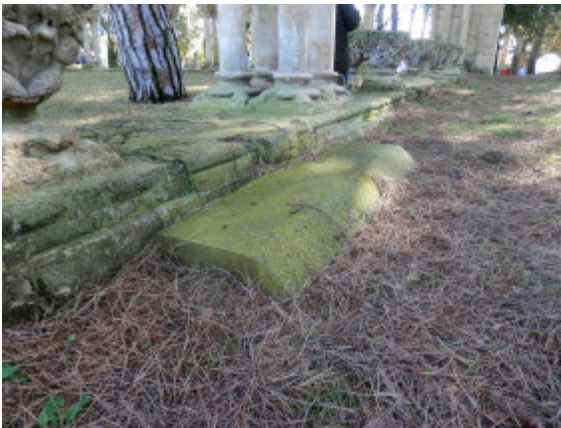
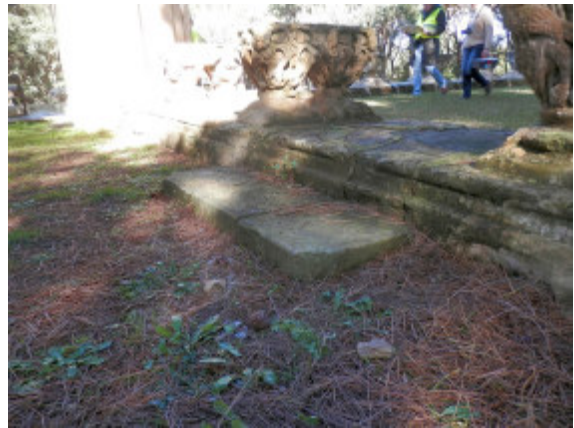
Tram de cornisa (esquerra) i tres carreus (dreta) aprofitats com a esglaons d'accés a l'interior del claustre.

Tot i que aquest conjunt d'elements estan mig enterrats en terra vegetal, es pot observar clarament que tenen les mateixes característiques pel que fa a mides, material i formes, que els elements del claustre muntat. A més a més, en la cara d'alguns es pot veure el mateix tipus de numeració incisa en la pedra – de tipologia barroca- que s'ha trobat en les peces sense

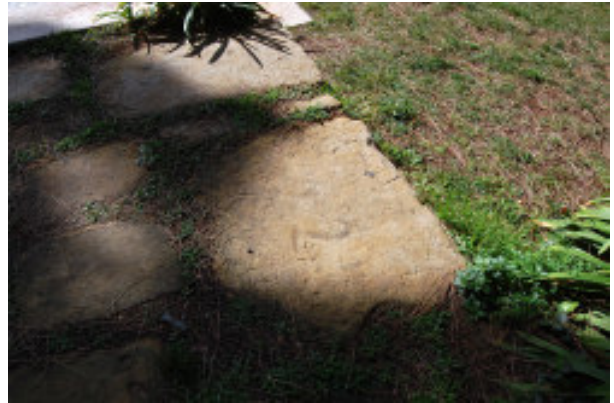
Pedra del descans de l'escalera: apareix un número que respon a la mateixa tipologia que les peces del claustre fora de context.

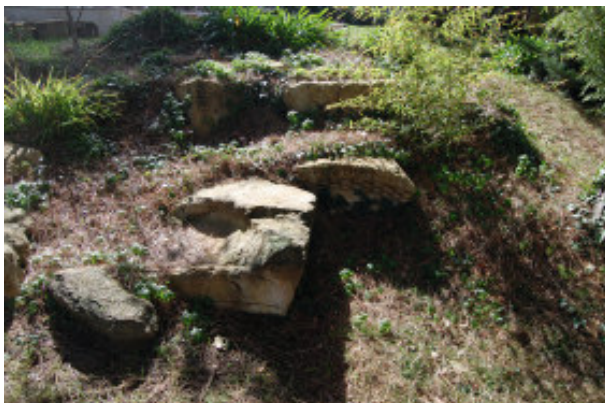
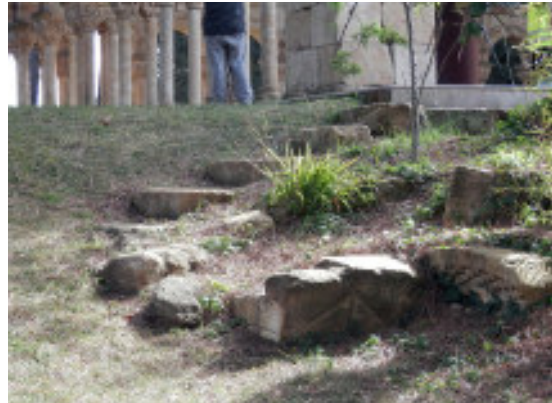
El "monticle" de terres esta en realitat constituït per elements arquitectònics del claustre. Es distingeixen dovelles, carreus, restes de fust...

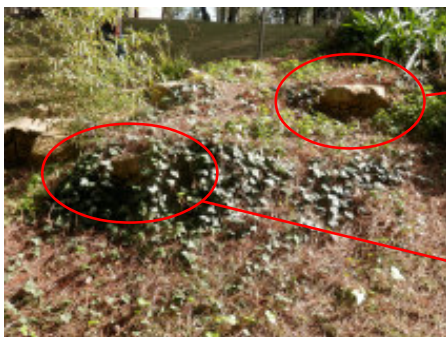
Aspecte de les peces del claustre recobertes pel terra i vegetació del jardí.

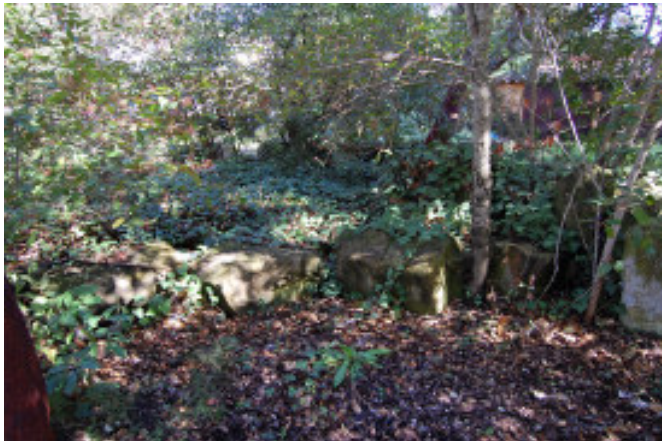
Conjunt de pedres tallades bolcades sense cap cura. En la fotografia es pot veure inclòs com ha crescut vegetació.

S'ha de significar que les peces escampades arreu tenen un estat de conservació notablement pitjor que les muntades: això es deu a diversos factors. Per una banda és de suposar

que a l'hora de muntar es preferís usar peces en bon estat i deixar les més danyades al jardí; per altra costat, la seva ubicació en contacte amb el terra, constantment mullades i la seva posició propera a l'horitzontal en molts casos, en facilita la degradació i la biocolonització. D'aquí el seu pitjor aspecte, sense comptar que allà on estan poden haver rebut cops i erosions a causa del trànsit de persones i vehicles en el seu entorn immediat, o el desgast d'ús dels elements usats com a graons d'escala.

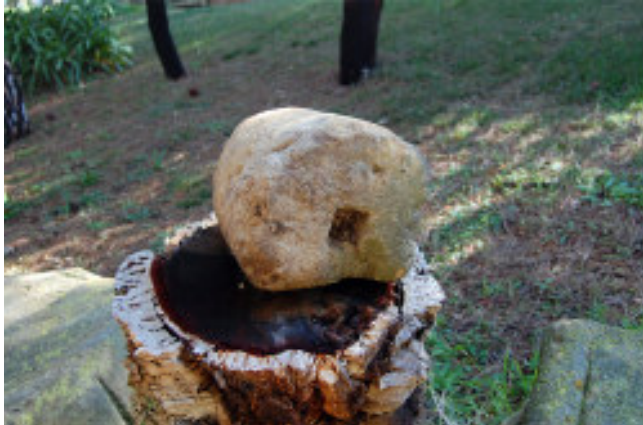
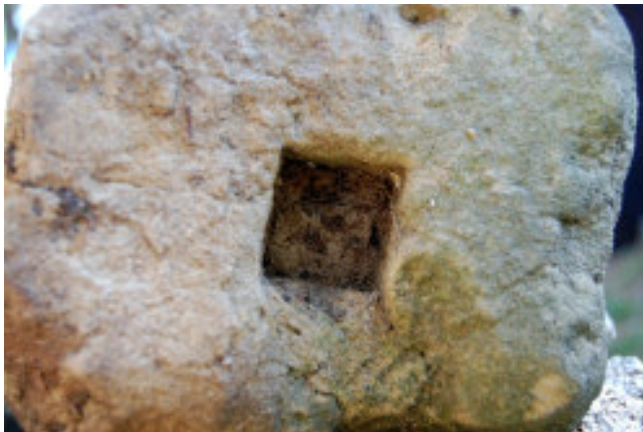
Ubicació del morter de calç a l'interior del fragment de fust.

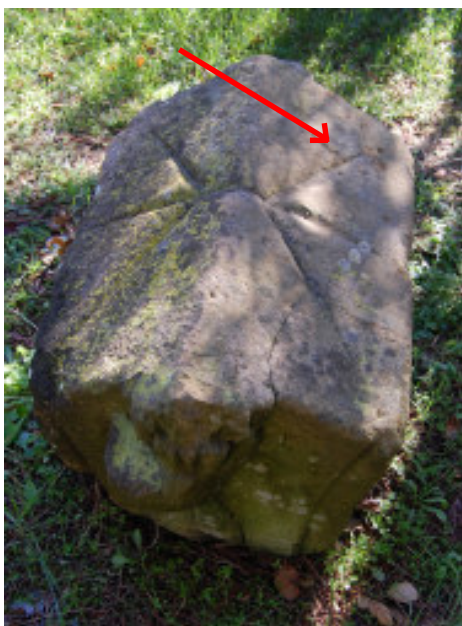
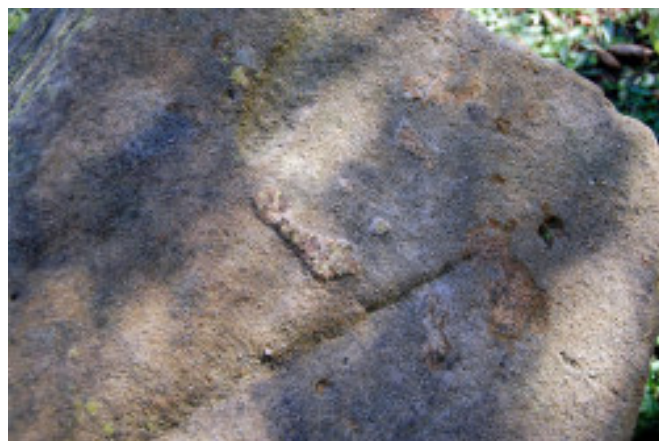
En alguns dels elements (superfícies de dovelles i interior del encaix quadrat de fragments de fusts) que no han estat muntats i es troben dispersos pel jardí, es detecten restes d'un morter que les anàlisis han identificat com a morter de calç aèria amb àrid de la mateixa pedra de Salamanca triturada fins a mides submil·limètriques. Aquest morter és

Restes de morter de calç a la superfície de la dovella.

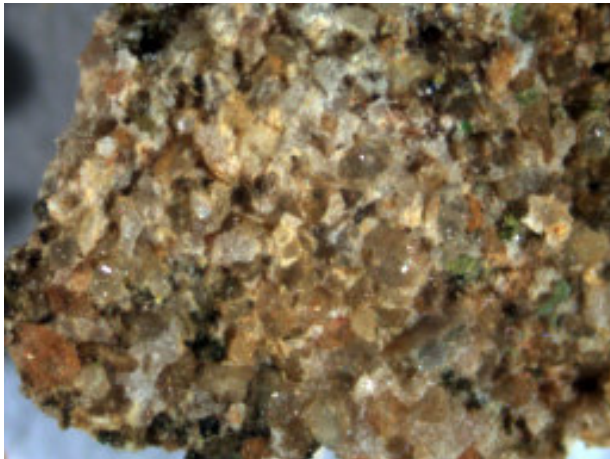
Fotomicrografia d'una mostra de morter d'una dovella: es poden veure els grans que formen l'àrid entre la matriu de calç. A la dreta es pot veure una colonització moderna d'algues verdes

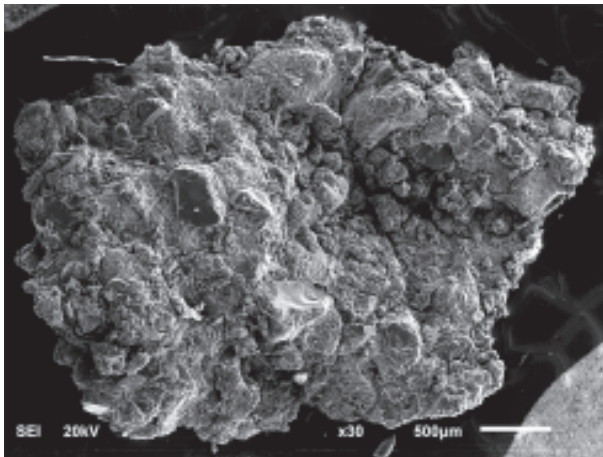
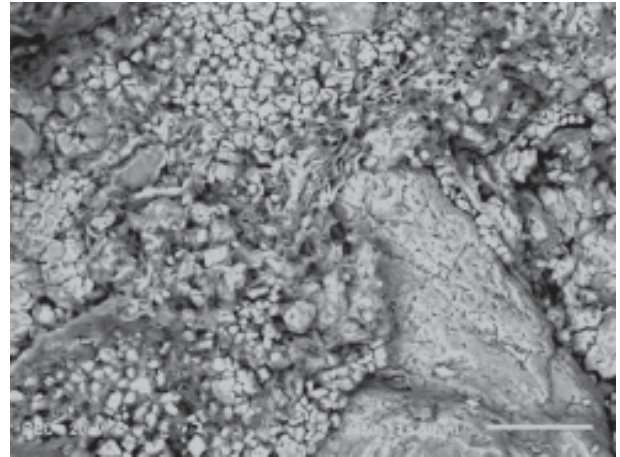
Imatges de microscòpia electrònica de rastreig d'una micromostra de morter: es pot apreciar els grans d'àrid entre una matriu de calç –els cristallets petits- i algunes restes d'argiles filamentoses –smectita-, que indica que es tracta d'àrid de pedra de Vilamayor

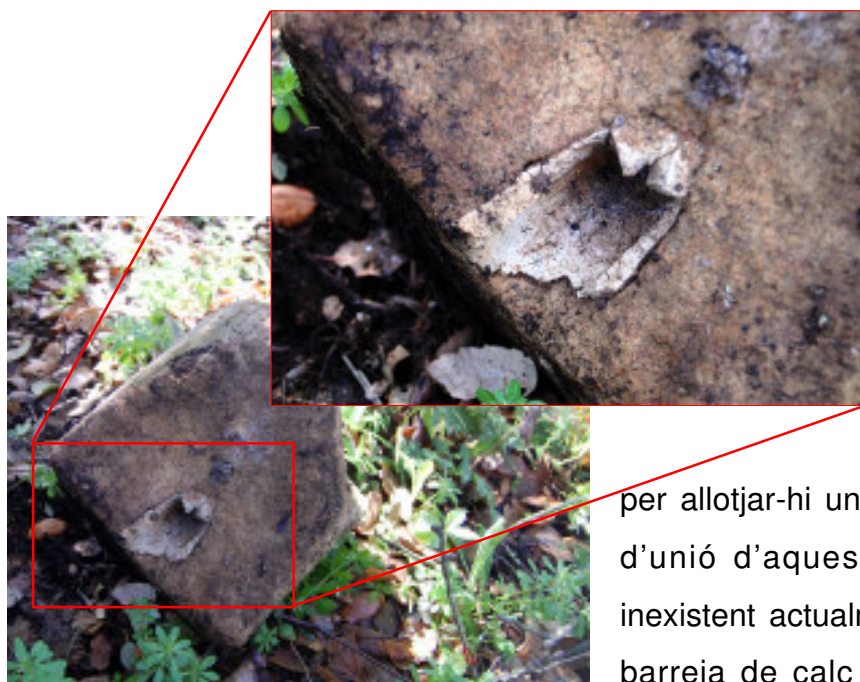
Morter mixt de calç i ciment pòrtland en un encaix de fust. Es tracta d'una resta del morter de muntatge a Ciudad Lineal.

morter de color blanc, destinat a unir aquesta peça amb una altra (base o capitell). Noteu que la totalitats dels connectors dels fusts són de secció quadrada (per allotjar-hi una pedra) i aquest és l'únic rodó, probablement

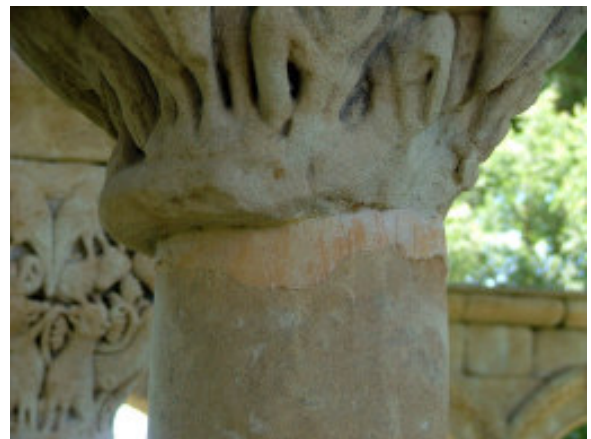
Morter de junta patinat per millorar la visió.

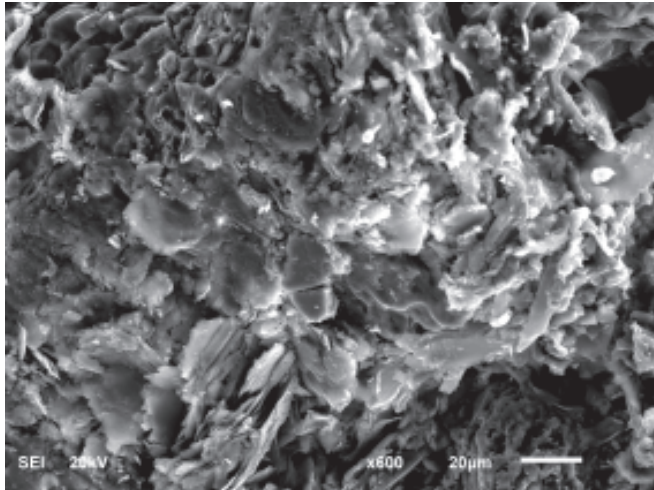
La pedra de Villamayor és un gres silícic i a diferència de les pedres amb ciment carbonàtic, presenta una bona resistència a l'atac químic. No obstant això, la presència d'argiles en la seva matriu, i en particular de l'esmeclita, és el factor que limita de la seva durabilitat. Les argiles són fil·losilicats que es caracteritzen per la seva estructura laminar; les làmines estan unides per enllaços de baixa energia i per tant, es separen amb facilitat i permeten l'adsorció d'aigua no estructural en la superfície dels cristallets, potenciant la seva plasticitat. Aquestes característiques fan que les pedres amb matriu argilosa siguin sensibles als cicles humitat-sequedat. A més, és una pedra relativament porosa. Per tant, una pedra de poca duresa i limitada durabilitat en certes circumstàncies.

Fotomicrografia amb microscopi electrònic de rastreig en electrons secundaris d'una mostra de extreta d'un fust. S'observa esmectita, amb la seva estructura laminar molt característica. Es pot veure que aquesta està oberta, amb una separació entre làmines que genera un augment de volum.

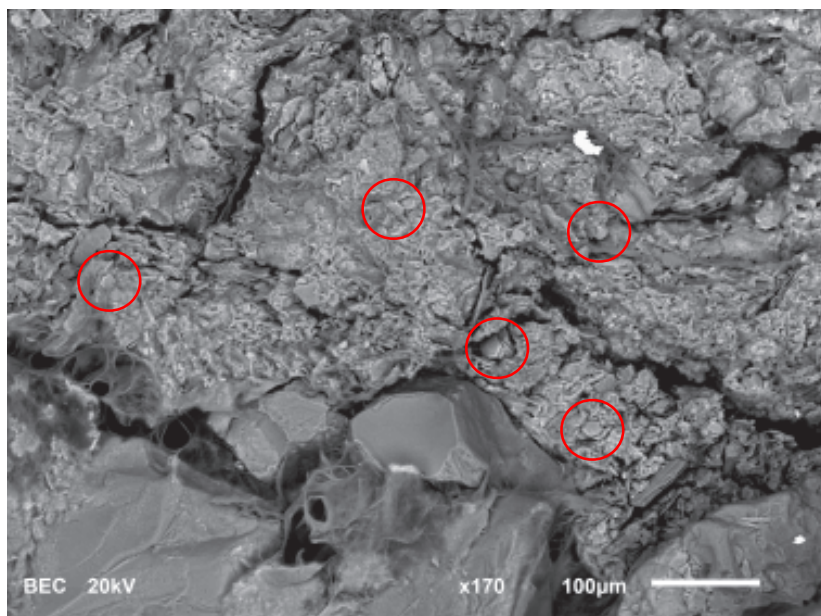
Fotomicrografia amb microscopi electrònic de rastreig amb electrons retrodispersats d'una mostra de pedra preconsolidada provinent d'una dovella. Els cercles vermells assenyalen la presència dels cristalls hexagonals de calcita pseudomorfs d'hidròxid de calci.

mil·límetres de la superfície. Atès que la pedra no conté carbonats, aquesta ha de ser atribuïda a aquest tipus de tractament. Les mostres analitzades en microscòpia electrònica han mostrat la presència en la part propera a la superfície de cristallets tabulars de forma hexagonal que corresponen a pseudomorfs d'hidròxid càlcic, que no canvien de morfologia en el procés de

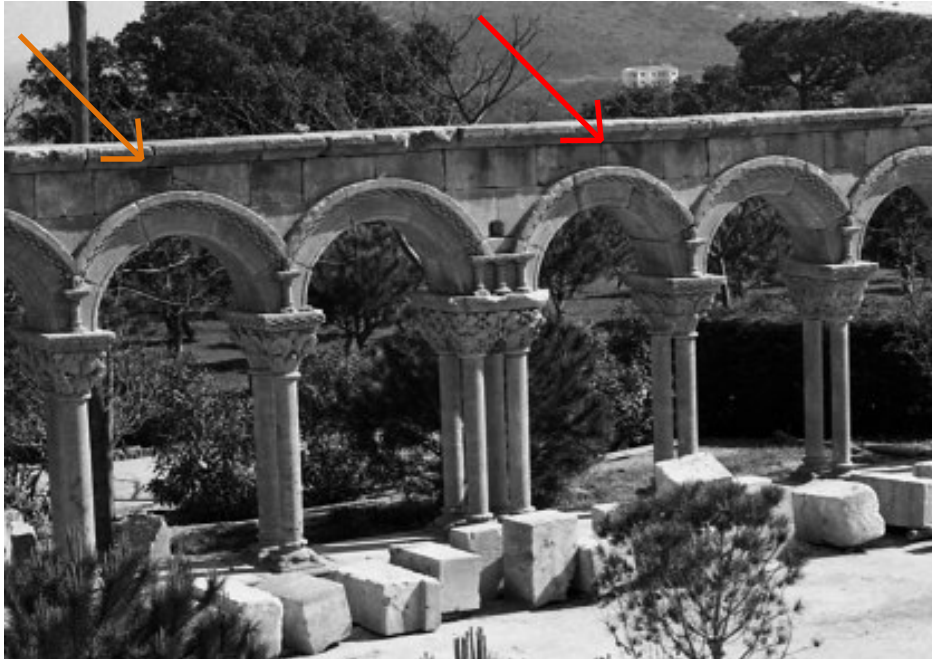
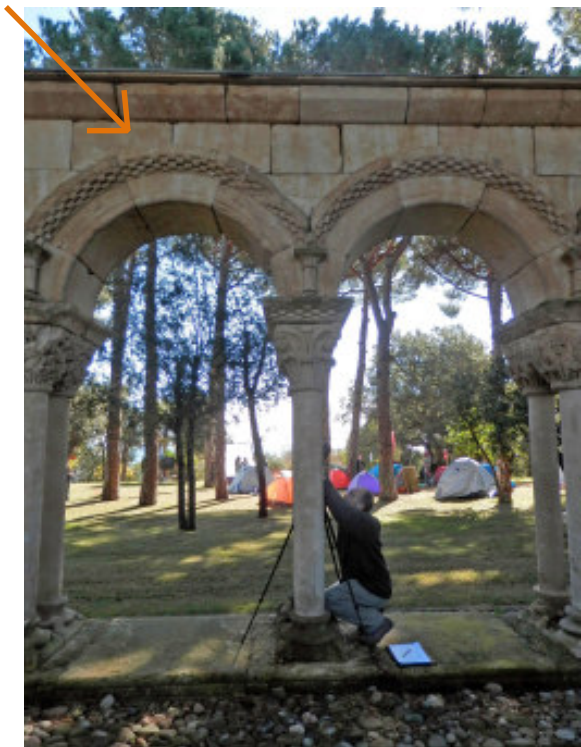
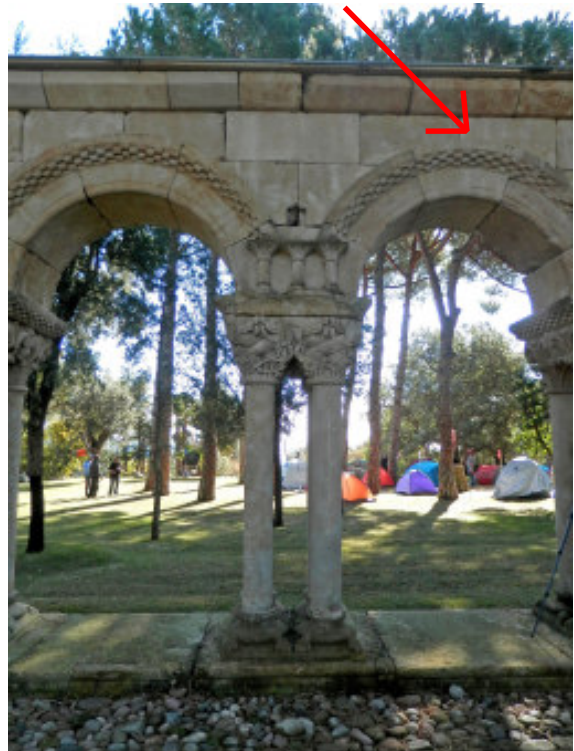
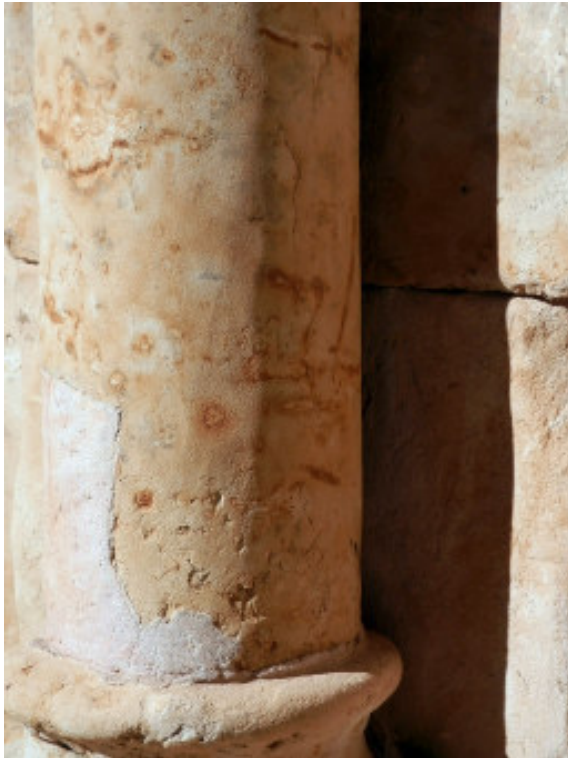
En les imatges antigues es pot notar la presència de regalims on s'han desenvolupat microorganismes, generant taques fosques en algunes zones. Actualment, aquestes zones ja no hi són, el que porta a concloure que la pedra s'ha netejat.

Fotografies de l'any 1959 per una banda i del 2014 per l'altra, on es pot observar que les taques fosques de les imatges antigues ja no hi són a l'actualitat.

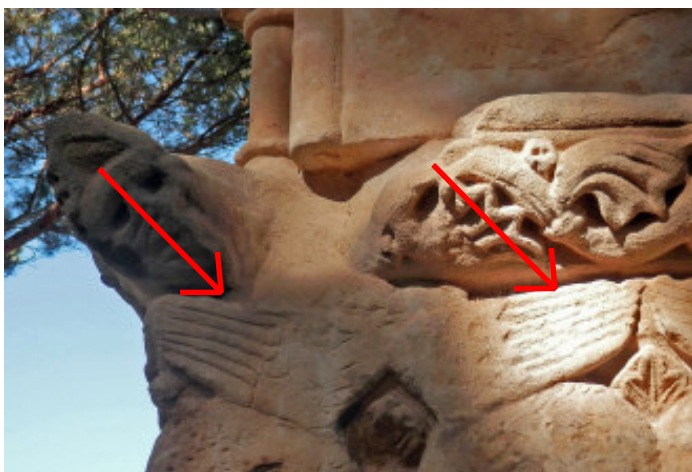
En el motiu del capitell, el dibuix de l'ala a l'esquerra està retocat amb molt menys art que l'original, del que ens queda un exemple (tot i parcialment erosionat) a l'ala de la dreta.

superficial menys cohesionat. Per altra banda, l'examen acurat de les peces de pedra mostra que alguns elements han estat retocats: el dibuix original s'ha remarcat amb una eina punxant, com per reproduir-ho tot, per bé que amb una qualitat molt inferior. Això suggereix que els operaris es van *passar* amb la neteja, erosionant excessivament el relleu dels elements esculpits en alguns punts. Confirmaria la hipòtesi d'una neteja abrasiva la quasi absència de recobriments artificials (pàtina aplicada) i de la permanència de restes d'antigues colònies de líquens i fongs en els racons del relleu, que s'haurien eliminat parcialment durant aquest procés.

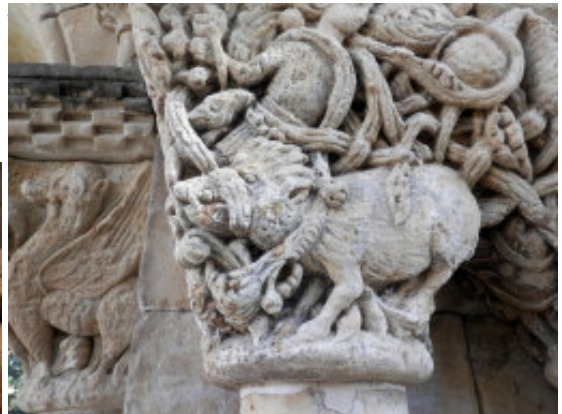
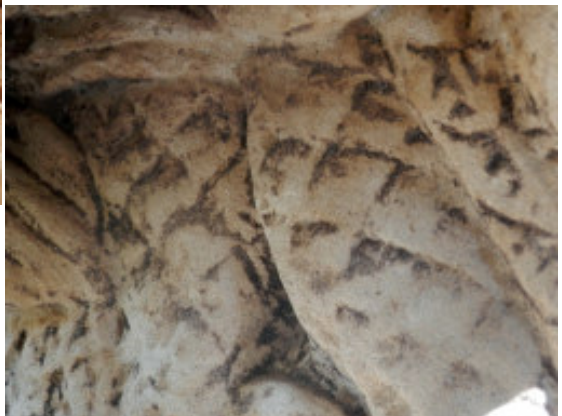
En moltes de les mostres analitzades s'han detectat la presència de coure, probablement aplicat com a biocida. Aquest correspon a un sulfat de coure hidratat ($\text{CuSO}_4 \cdot 5\text{H}_2\text{O}$), un producte utilitzat per les seves propietats herbicides, fungicides i pesticides en general. En tot cas, el coure és un catió força nociu per a la vida dels microorganismes i per tant, sobre una pedra actua com a biocida fins que es dissol en l'aigua de pluja i perd eficàcia perquè desapareix. Es tracta d'una operació realitzada en un moment indeterminat, però en tot cas fa cert temps, ja que les anàlisis han detectat coure en els cossos d'alguns microorganismes (líquens i fongs) morts, mentre que la colonització viva no ha patit d'aquest tractament, indicant que s'ha recolonitzat força després de l'aplicació del biocida. Podria ser un tractament aplicat a Madrid?

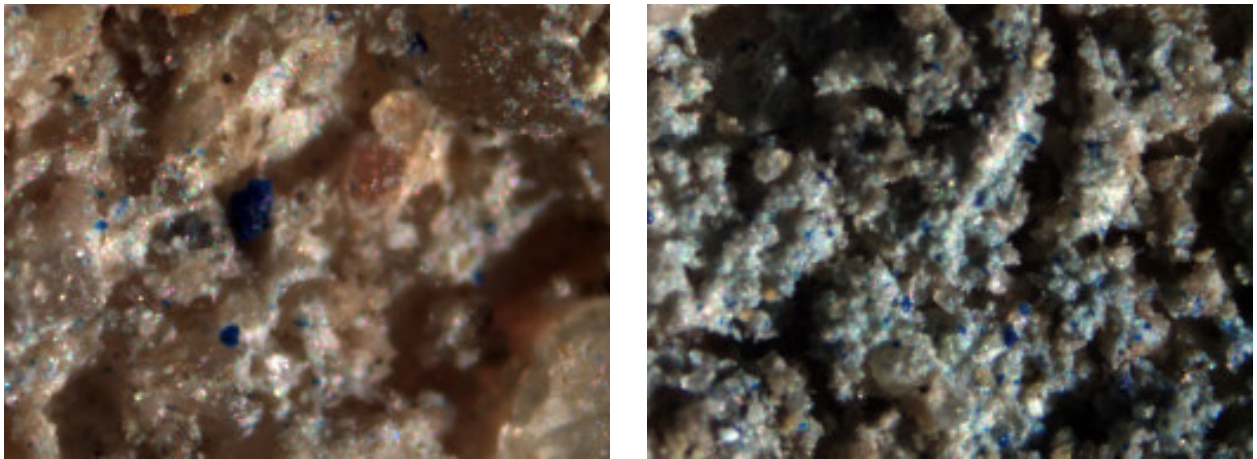
Detalls de la superfície d'una pedra on s'aprecia els grans blaus de sulfat de coure.

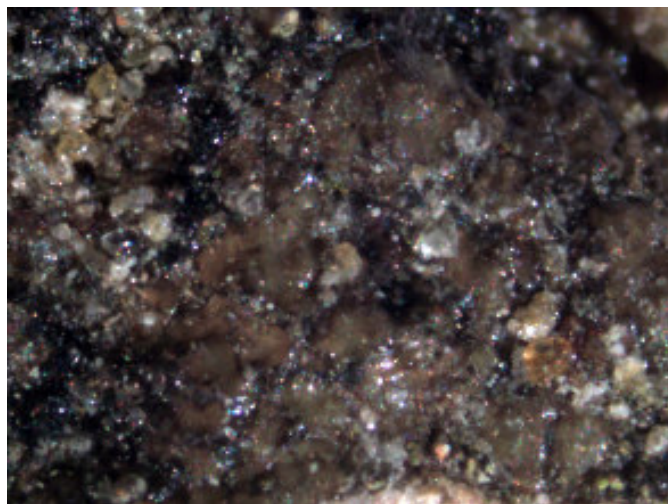
correspon a un copolímer d'acrílic amb estirè. L'observació d'un fragment de pedra després mostra un aspecte brillant i continu en tota la seva superfície.

Detall amb lupa binocular de la superfície del fragment de pedra consolidat procedent de les peces escultòriques al costat de la piscina. S'aprecia l'aspecte brillant que dona el copolímer acrílic i estiren.

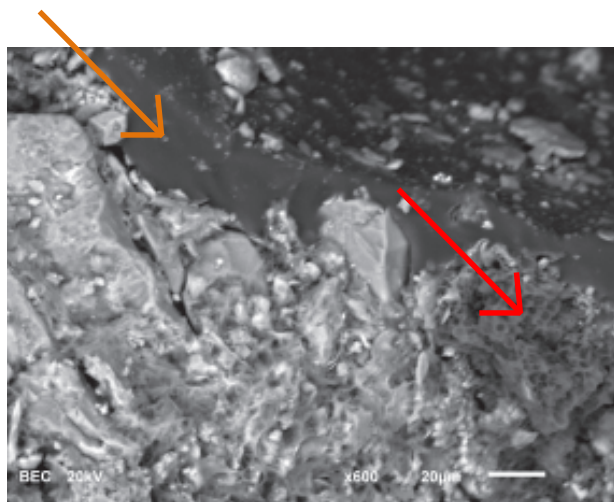
Cal notar que es tracta d'un producte transparent que es torna groc al envellir-se. No obstant, el color negre de la superfície de la pedra és degut a la colonització per fongs negres (fongs tipus llevat). Estudis microbiològics han mostrat que aquests productes poden ser bioreceptius i formar part de la cadena tròfica d'alguns organismes, especialment fongs. Addicionalment, es troben també algues verdes unicel·lulars perquè en les zones on es

Imatge per microscòpia electrònica de rastreig (SEM) de la part superior de la pedra consolidada. S'observa clarament la pel·lícula del consolidant orgànic en la superfície de la pedra (fletxa taronja). A la dreta de la imatge es distingeix un grup de fongs sota la capa orgànica (fletxa vermella).

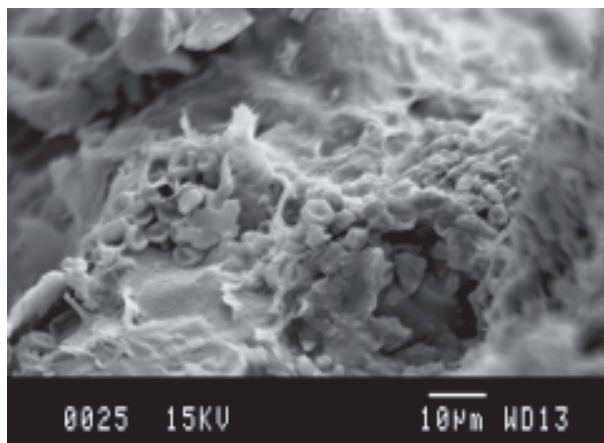
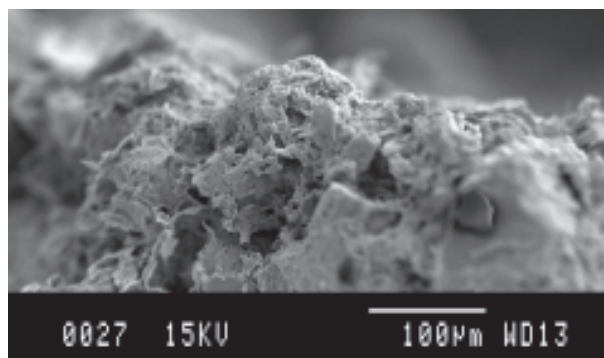
Superfície de pedra tractada amb copolímer acrílic sobre el que s'han desenvolupat algues verdes (boles xafades en el moment de fer el buit a la mostra) i colònies de bacteris, així com algunes hifes de fongs.

Es de notar que aquests capitells, a causa de l'aplicació de la resina acrílica, pateixen una degradació molt important, no únicament de caràcter biològic, sinó a causa de la retracció de la resina, que arrenca part de la pedra adherida a aquesta amb la consegüent pèrdua de relleu escultòric. Així es formen escates de pedra amb resina que es desprenen parcialment, facilitant l'entrada d'aigua en l'espai obert i accelerant, d'aquesta manera, la degradació.

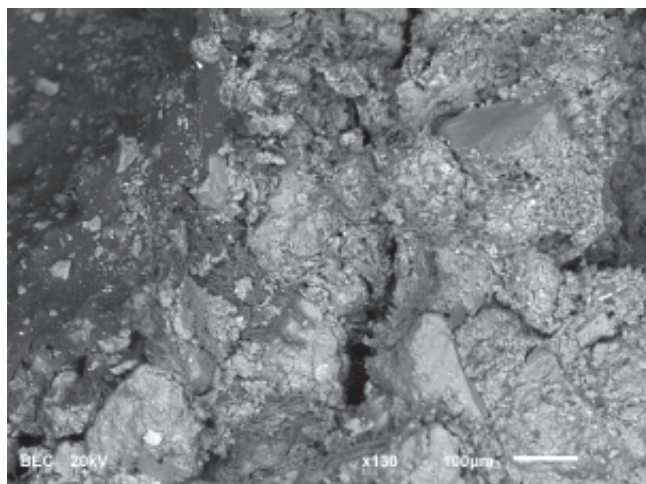
L'aplicació del consolidant de naturalesa acrílica en la filera de capitells i bases sense fusts al costat de la piscina, produeix un canvi important de la porositat de la pedra ja que forma una pel·lícula contínua i impermeable en superfície. Al tancar la porositat s'impedeixen els intercanvis d'aire i d'humitat entre

Vista del fragment de pedra consolidat observat per microscòpia electrònica de rastreig (SEM). La reïna acrílica (el consolidant) present a l'esquerra de la imatge mostra un aspecte llis i continu que tanca totalment la porositat de la pedra.

l'interior i l'exterior de la pedra i els processos de mullat-assecat generen majors danys i a major profunditat. Així mateix, a més de l'aplicació del consolidant, aquests capitells es troben en condicions d'humitat més desfavorables que la resta del conjunt escultòric muntat: La proximitat del sòl (i del subsòl) degut a l'absència dels fusts, donen major humitat per capilaritat que en el cas de les galeries muntades. De la pèrdua considerable del epidermis pètria

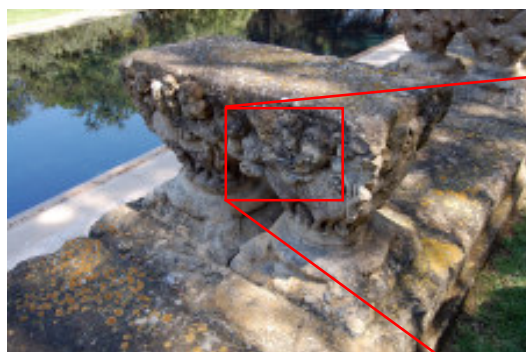
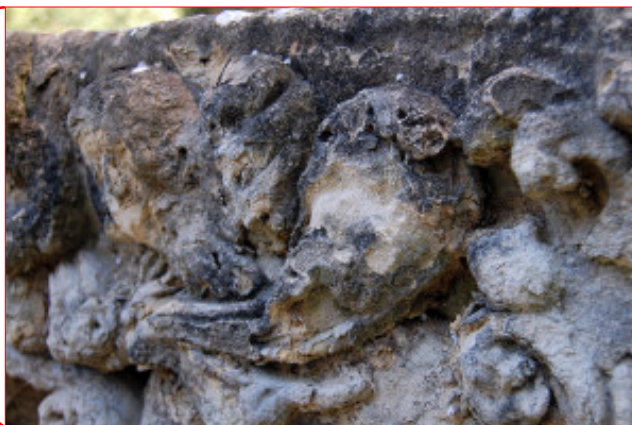
Vista general i detall d'un capitell consolidat amb resina acrílica on s'ha perdut gran part dels detalls escultòrics de la talla.

A això cal afegir la retracció de la resina (aplicada en excés), que arrossega la part exterior de pedra, millor adherida a la

resina que la pròpia cohesió de la pedra.

Cal insistir que aquesta degradació de la pedra té com origen l'aplicació del consolidant sintètic modern. En les fotografies del claustre a Ciudad Lineal, els mateixos capitells mostraven un estat de conservació significativament millor, amb un nivell de detall de la talla que s'ha perdut definitivament.

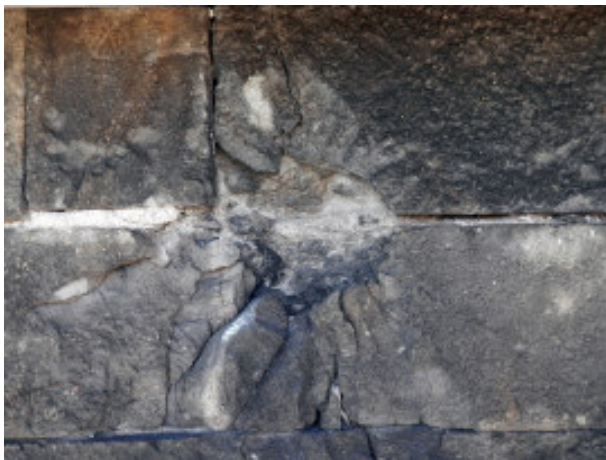
Exemple d'impacte mecànic degut a un tret de tir en el campanar de l'església Sant Just i Pastor de Barcelona. Es pot apreciar que l'energia dissipada al xocar contra el mur ha provocat l'aparició de xarxes de fissures radials al voltant del punt d'impacte.

També es pot descartar la hipòtesi segons que serien impactes mecànics. Si fos així, l'energia del projectil o d'un impacte manual es dissipa en el material petri; a banda de que on es produeix la col·lisió sol aparèixer un buit associat a una xarxa de fissures de distribució radial al seu voltant. Això no s'observa aquí. Finalment, també és estadísticament poc probable que es produeixin una sèrie d'impactes que tant sols afecten a les vores de les peces

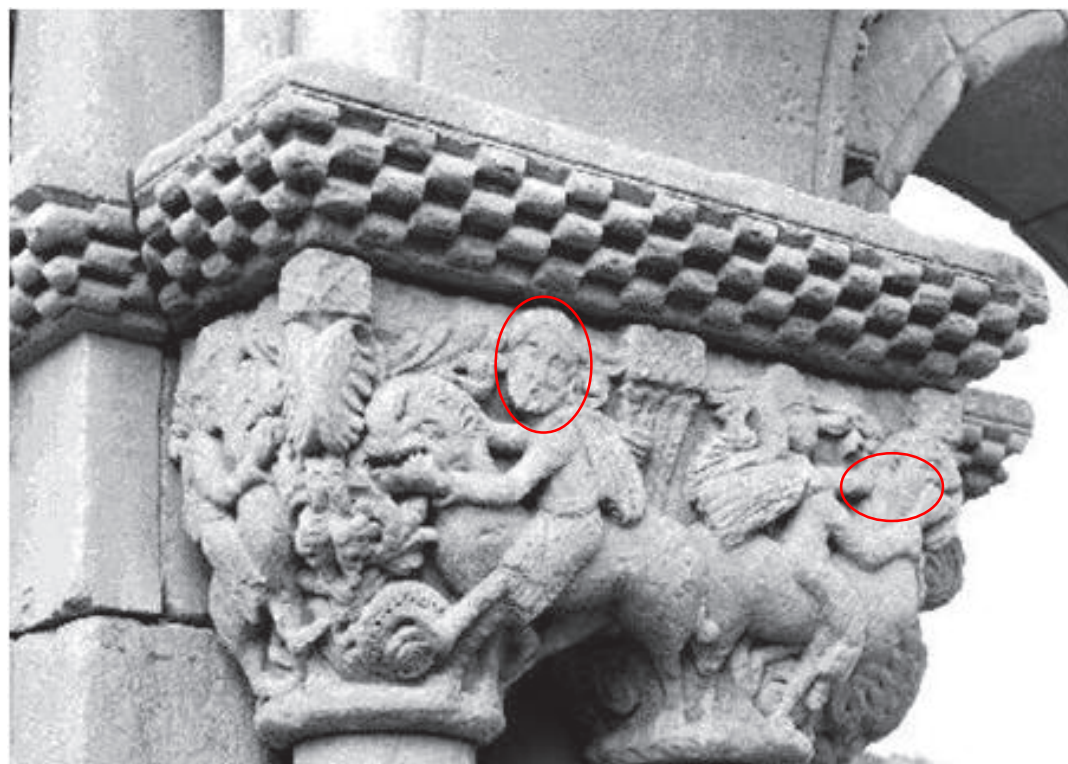
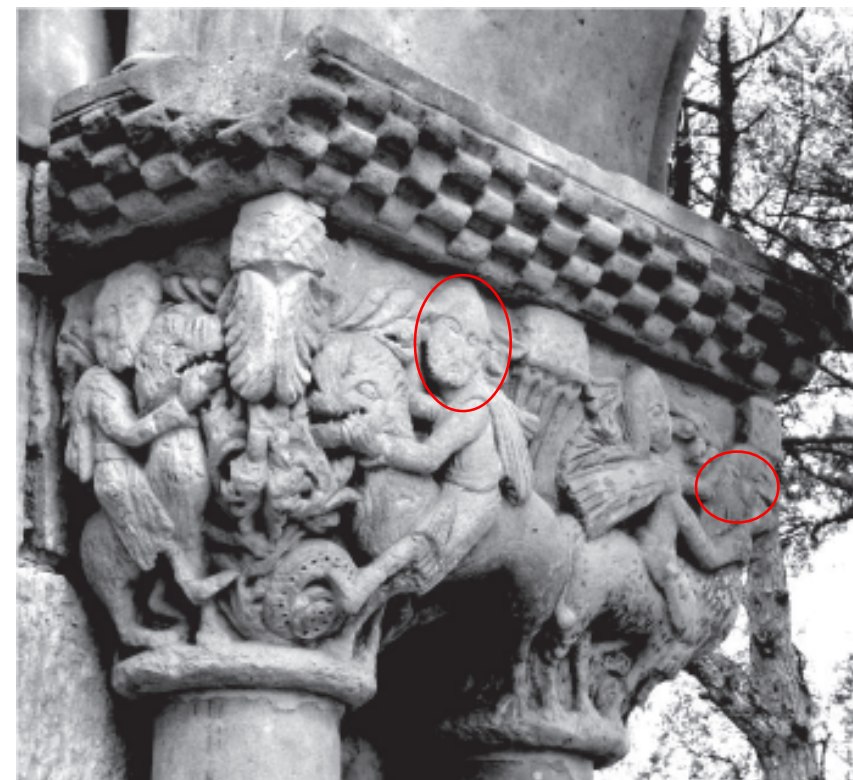
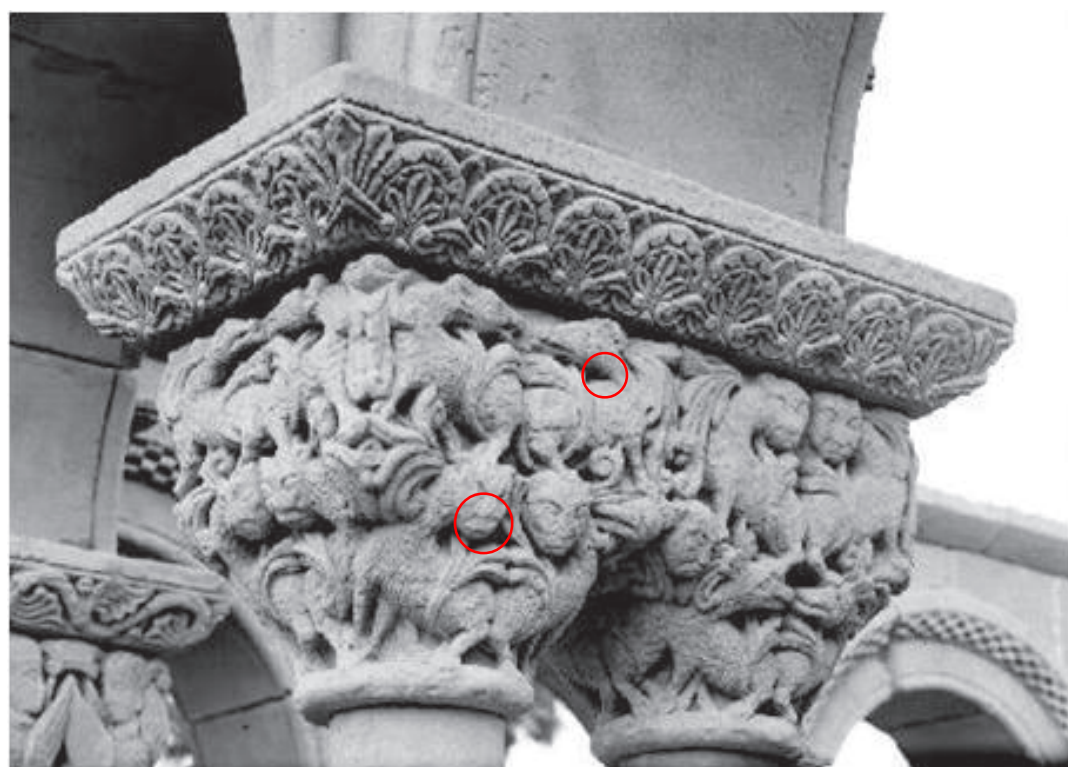
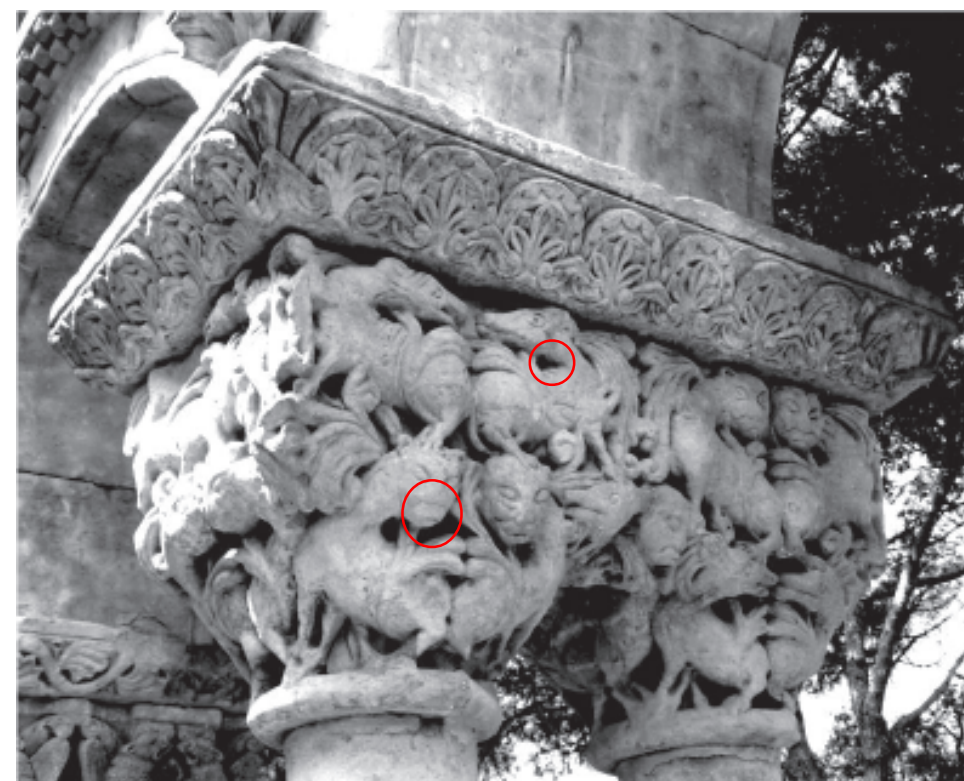
Comparativa de l'estat actual a Mas del Vent, Palamós (fotografies de 2012) i l'estat a Ciudad Lineal (fotografies de 1959) de diversos capitells. Es pot apreciar l'estat de conservació del material petri en les dues fases i es posa de manifest que en algun moment entre el 1959 i l'actualitat s'ha produït una neteja agressiva i en ocasions, un retreballat de les peces, de factura més aviat burda i fàcilment diferenciable de les traces antigues més fines i detallades.
