Claustre de Mas del Vent, Palamós, Girona

Dades analítiques per a la seva
cronologia medieval

Barcelona, juliol de 2014

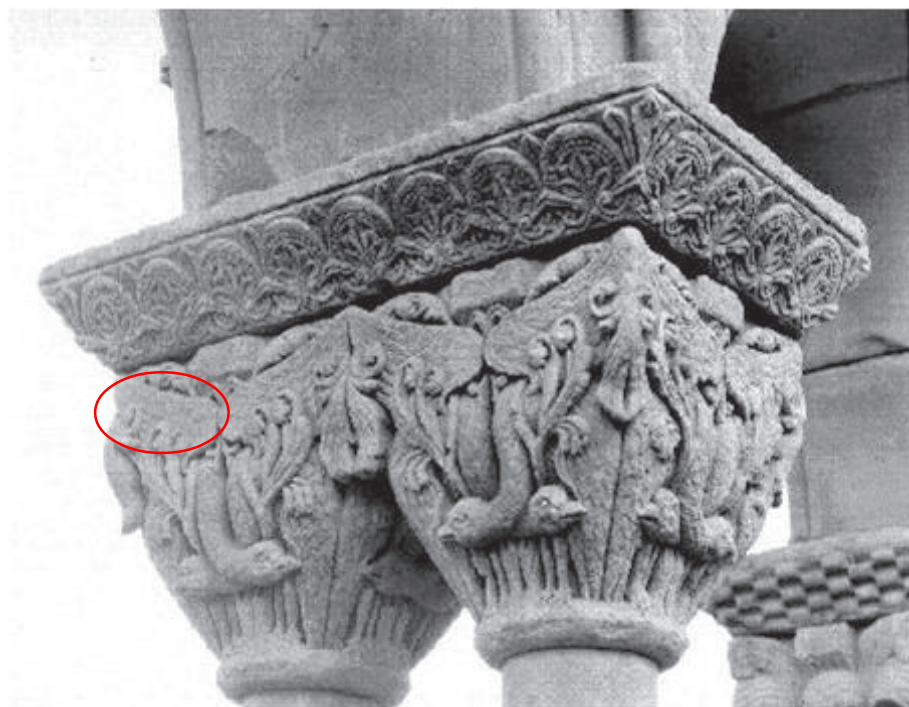
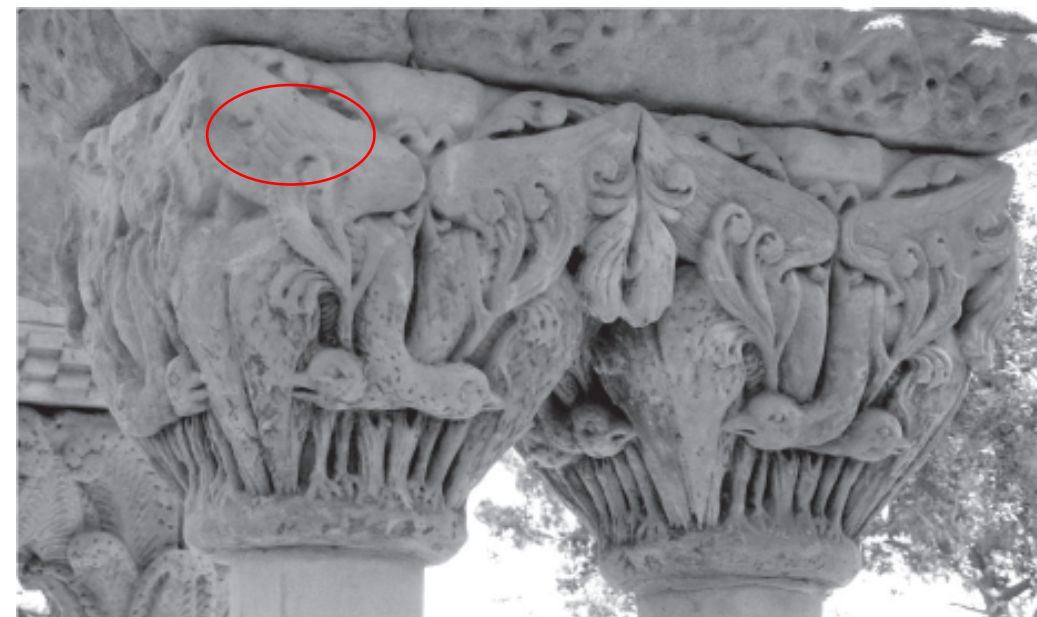
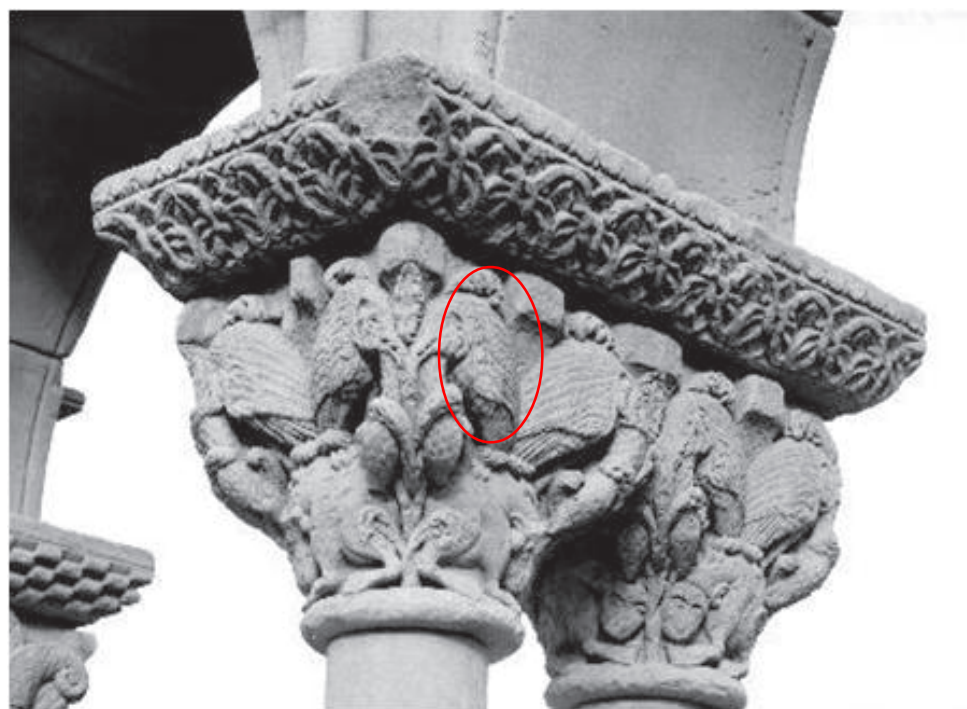
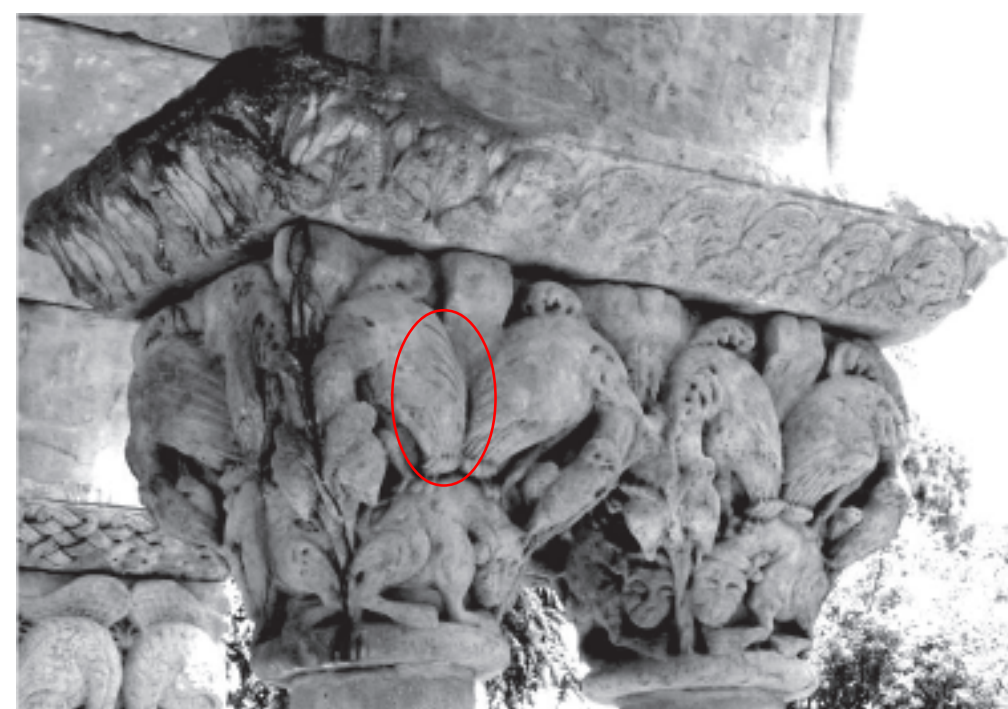
Comparativa de l'estat actual a Mas del Vent, Palamós (fotografies de 2012) i l'estat a Ciudad Lineal (fotografies de 1959) de diversos capitells. Es pot apreciar l'estat de conservació del material petri en les dues fases i es posa de manifest que en algun moment entre el 1959 i l'actualitat s'ha produït una neteja agressiva i en ocasions, un retreballat de les peces, de factura més aviat burda i fàcilment diferenciable de les traces antigues més fines i detallades.

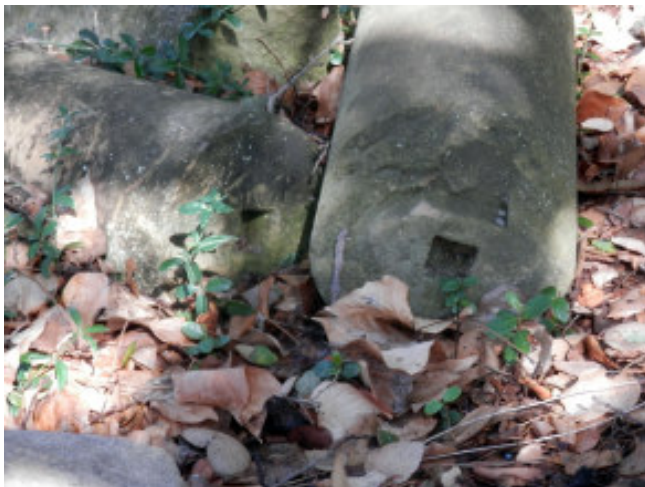
Trams de fusts a terra, sense muntar. La longitud reduïda d'aquests suggereix que es tracta d'elements trencats, que mai s'han muntat a Palamós.

- Fusts trencats, a terra. No es pot determinar si aquests trams de fust s'han transportat ja trencats a Palamós o si les ruptures s'han produït durant el transport o el muntatge a Mas del Vent. No obstant, ja es veuen trams de fusts trencats a terra en les fotografies de Ciudad Lineal.

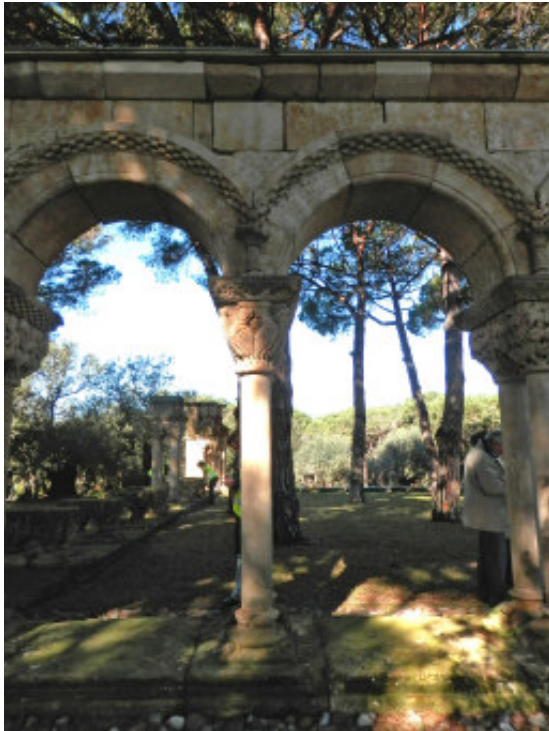
En les ales nord i est que estan reconstruïdes es pot observar la presència de taques de colors vermell, marró, blanc, vermell i alguns punts verds. En general, es poden distingir colonitzacions actives (organismes vius) i altres mortes: la presència de color verd –algues que fan la funció clorofíl·lica- resulta indicatiu de les primeres. Alhora, aquestes es distribueixen seguint un patró condicionat per la disponibilitat d'aigua, seguint les línies d'escolament.

Aspecte general d'una arcada en la que es pot veure certa concentració de colònies de microorganismes en les superfícies més exposades a la pluja i de geometria horitzontal, i dos detalls del patró de colonització de capitell i cimacis, parcialment desprotegits de la coberta.

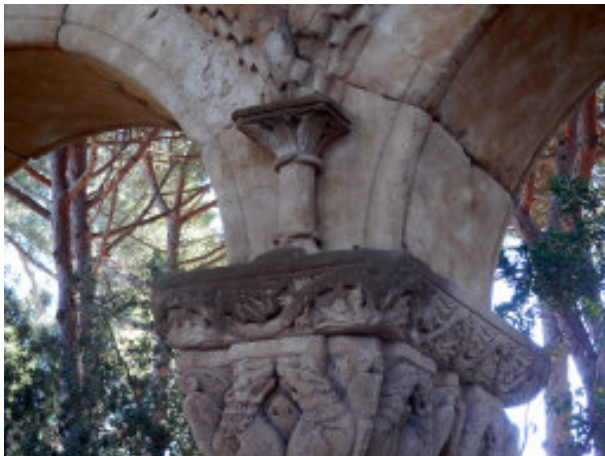
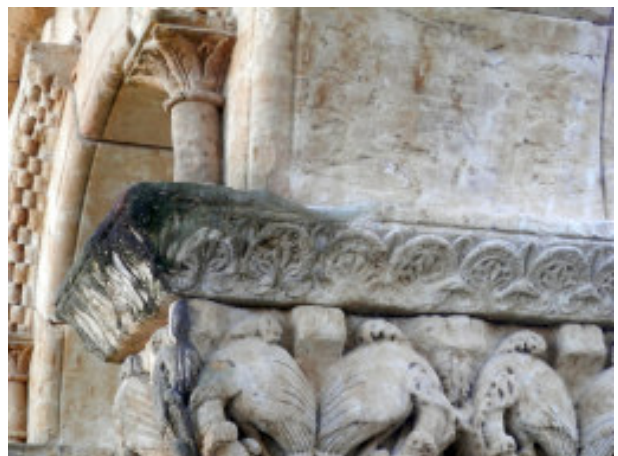
Aquestes colònies formen biofilms més o menys continus sobre la superfície de la pedra, amb una escassa penetració en el sistema porós (necessiten llum per a viure) i per tant, la seva afectació real és més estètica que degradant. En cada zona pot arribar a ser dominant algun dels grups d'organismes

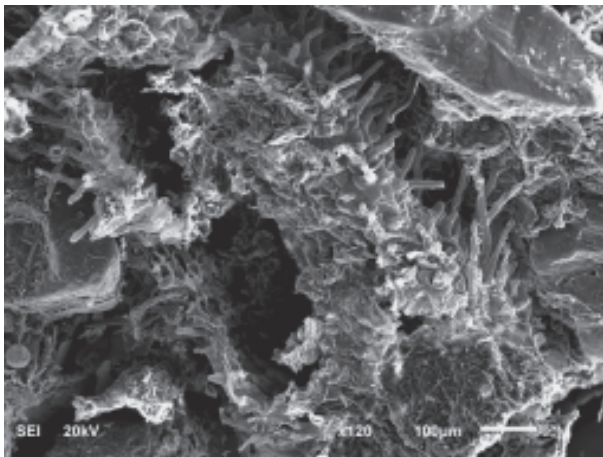
Grup d'algues verdes en posició de vida disposades al voltant d'argiles, possiblement aprofitant la capacitat d'aquests minerals per a retenir aigua adsorbida.

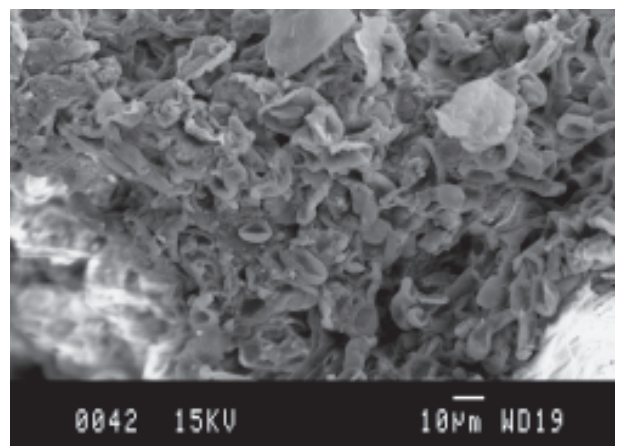
Grup d'algues unicel·lulars (xafades en el moment de fer el buit per preparar la mostra) colonitzant una zona deprimida de la superfície de la mostra.

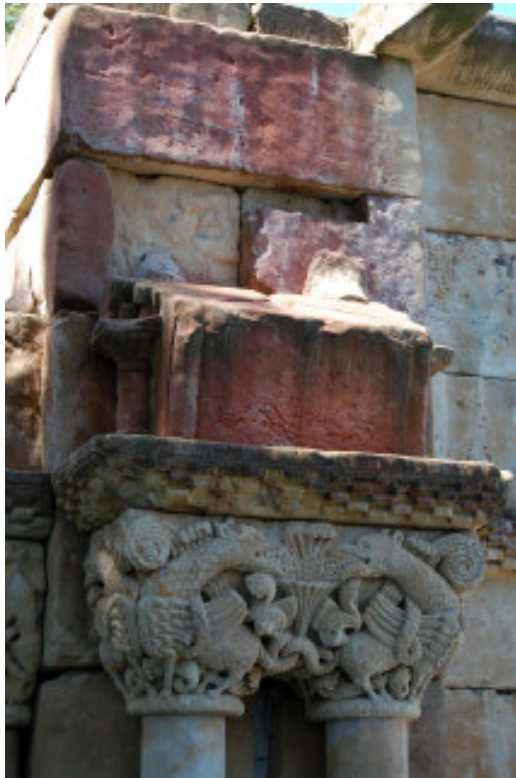
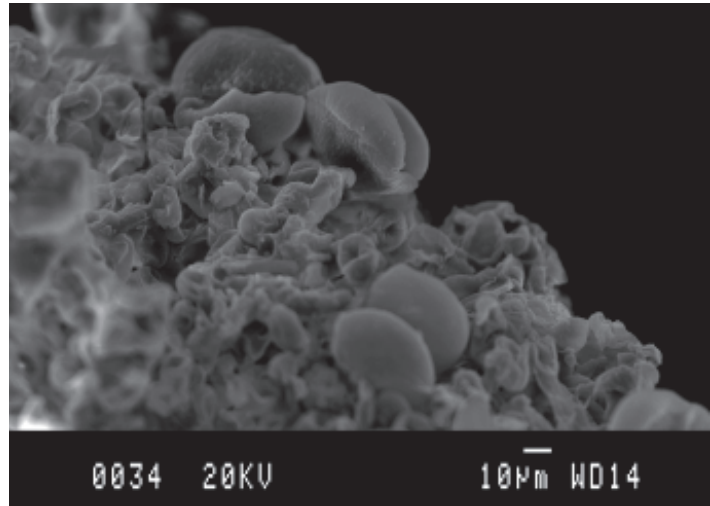
en algun moment, s'havia atribuït als efectes d'un incendi. L'estudi de mostra extreta d'aquesta zona posa de manifest que es tracta d'una acumulació d'algues –en gran part cianofícies-, el pigment de les quals és vermell intens en lloc del verd habitual de la clorofil·la.

Imatge de les taques vermelles –atribuïdes erròniament a un incendi- i fotomicrografia de les algues que constitueixen aquest recobriment vermell.

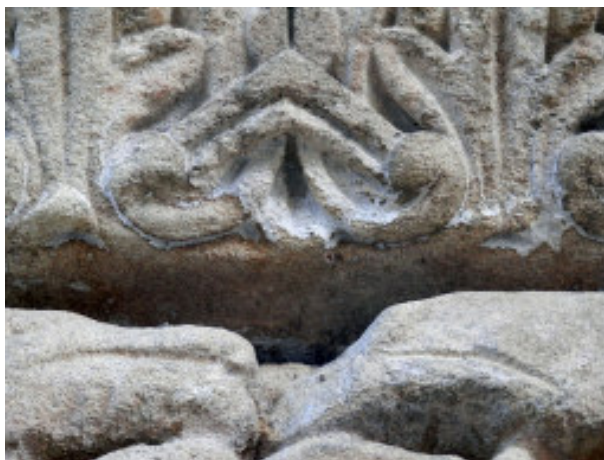
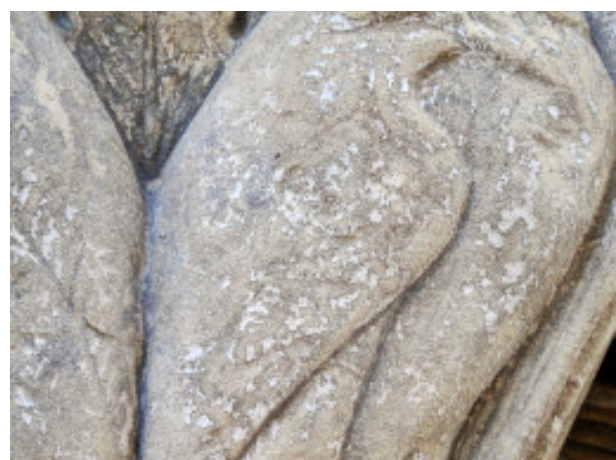
Restes de líquens que devien formar un biofilm més o menys continu, parcialment eliminades en algun tractament mecànic i morts per l'aplicació d'un biocida en base a Cu.

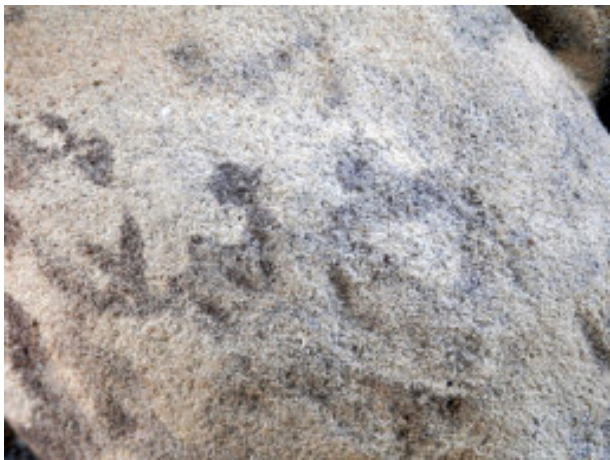
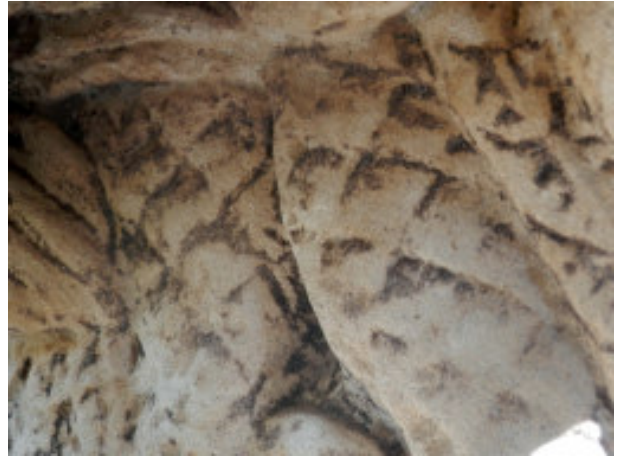
A més de l'activitat biològica suara esmentada, s'han trobat evidències de colonitzacions per microorganismes que no estan vius actualment. En tots els casos, les anàlisis químiques han mostrat la presència de coure, que com s'ha dit, és un potent biocida. Això implica que les restes d'antigues colònies encara romanguin en la superfície, si bé sense activitat metabòlica.

Restes d'activitat biològica del que semblen colònies de fongs o líquens tractats per un biocida de Cu i probablement erosionats per un tractament mecànic.

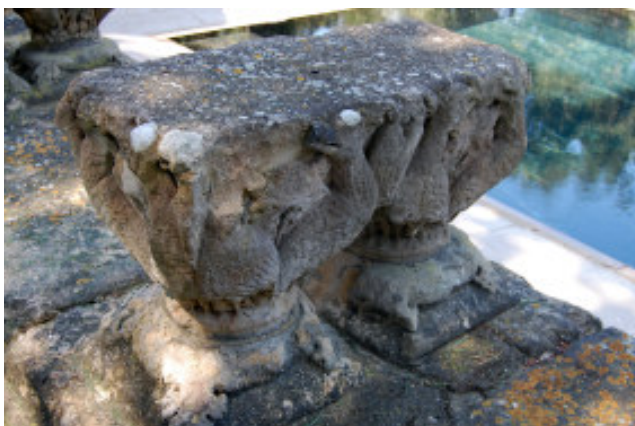
Parella de capitells muntats sobre l'ampit del claustre: la seva exposició en superfície horitzontal facilita la colonització d'aquesta de forma molt més intensa que zones amb altra geometria, com el propi capitell.

més a prop del sol, l'aigua del terreny pot pujar per capil·laritat i al presentar una superfície horitzontal, l'aigua s'hi acumula i filtra per gravetat. Per tant, les colònies de microorganismes es desenvolupen amb més facilitat que en els capitells muntats que en altres peces amb una geometria menys favorable.

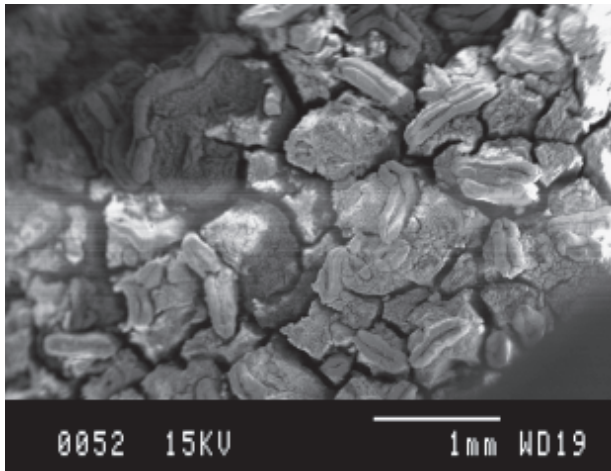
Fotomicrografia amb microscopi electrònic de rastreig en electrons secundaris de la superfície d'una base de capitell situat a l'ala oest (costat de la piscina). Es pot apreciar la presència de nombrosos microorganismes.

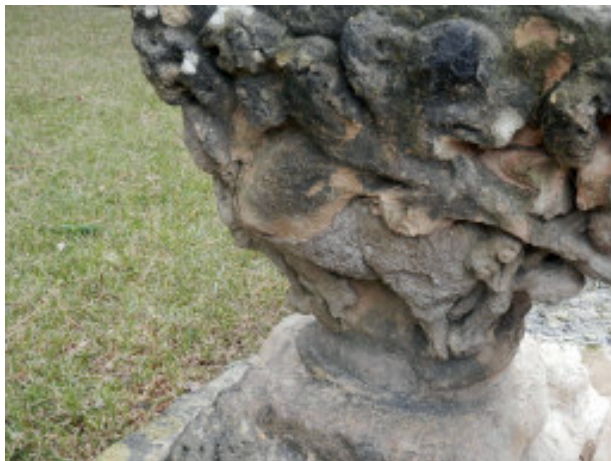
Capitell de l'ala Oest on s'ha després una zona de la pedra. Es pot observar que s'ha tornat a formar un biofilm en la zona de ruptura fresca.

A més, en algunes peces, s'han després escates superficials del material petri arrossegat per la retracció de la resina. S'observa que el pla de la ruptura –fissura oberta-, s'ha colonitzat i va adquirint la mateixa patina orgànica que en les parts sense despreniments. El procés d'alteració induïda pel tractament amb resina acrílica ha estat comentat més amunt en descriure la presència del consolidant.

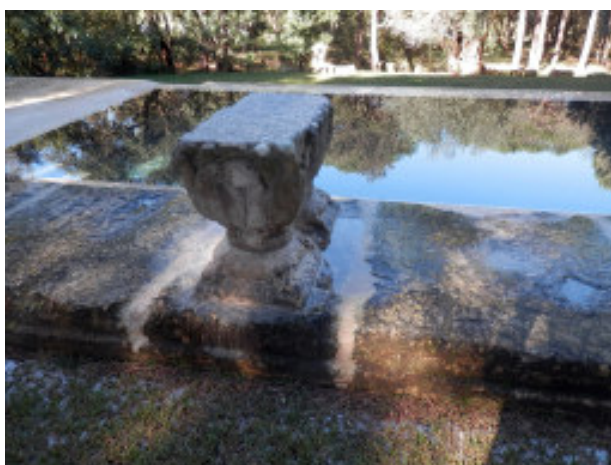
Acumulació d'aigua en el basament del claustre després d'una intensa però curta calamarsada –es veu la calamarsa encara sense fondre-. Aquesta aigua mulla les bases per capillaritat i por assolir el capitell.

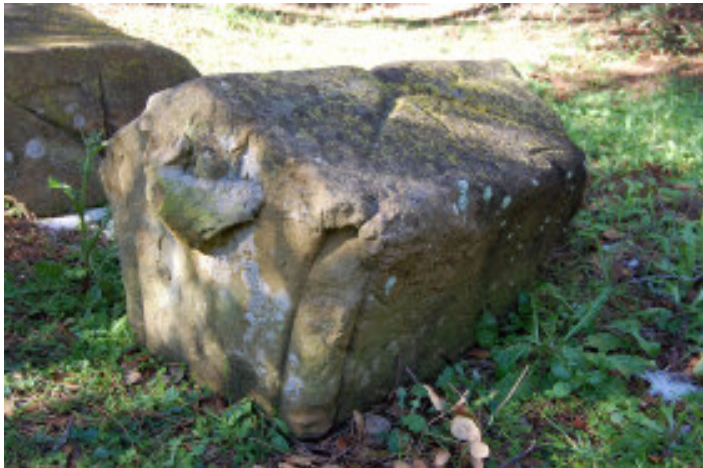
Dovella fora de context on s'han desenvolupat algues i líquens.

Com a conseqüència, s'han desenvolupat nombroses colònies de microorganismes: fongs, algues, líquens... Noteu que aquestes peces, molt més exposades que les fileres de capitells i bases sense fusts, mostren una colonització i una degradació molt inferior a aquells. Això es deu a la presència en els capitells sense fusts del tractament amb resina acrílica. Aquestes peces, sense cap tractament de protecció, en contacte amb el terra, emboscades de vegetació, han patit menys afectació per microorganismes que els esmentats capitells.

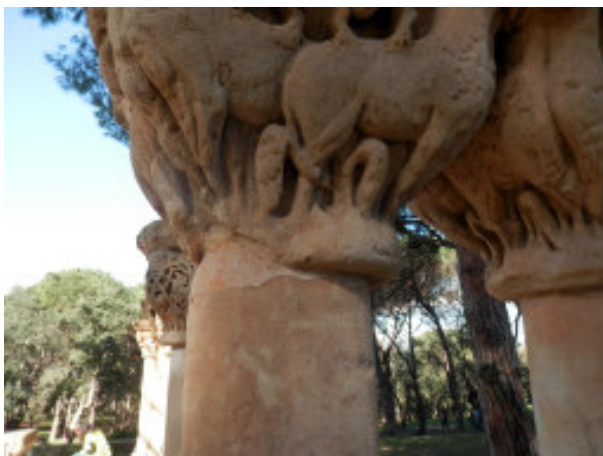
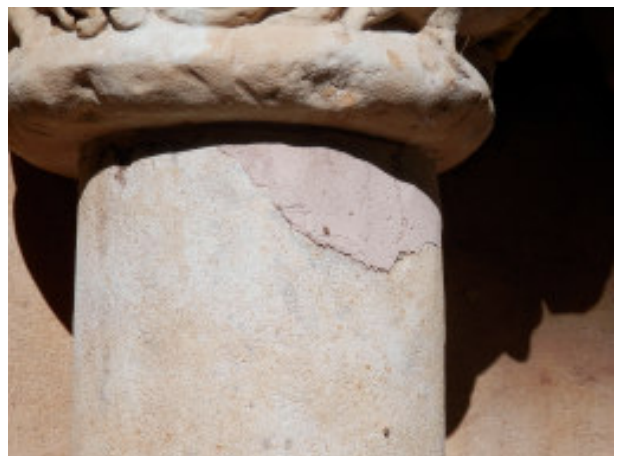
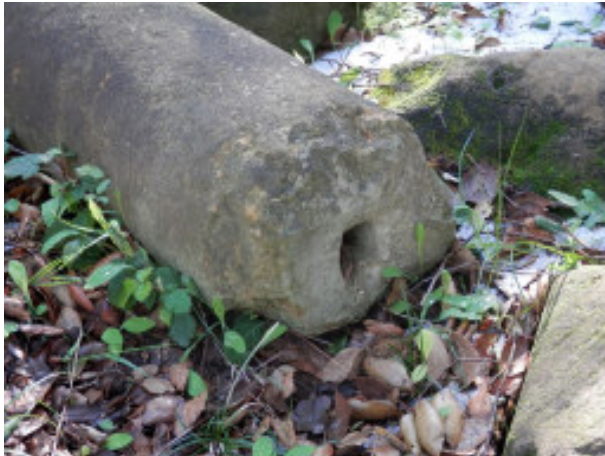
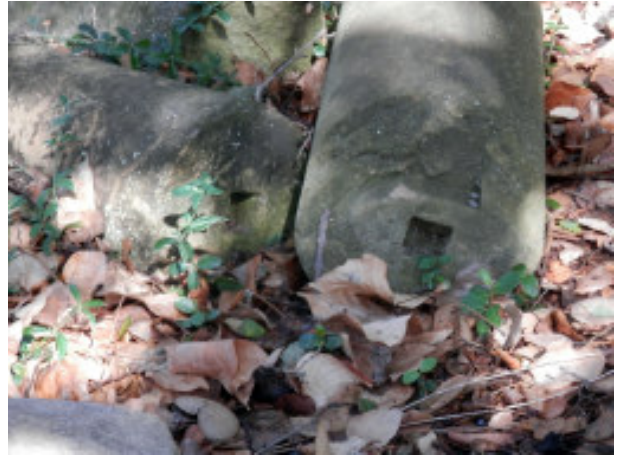
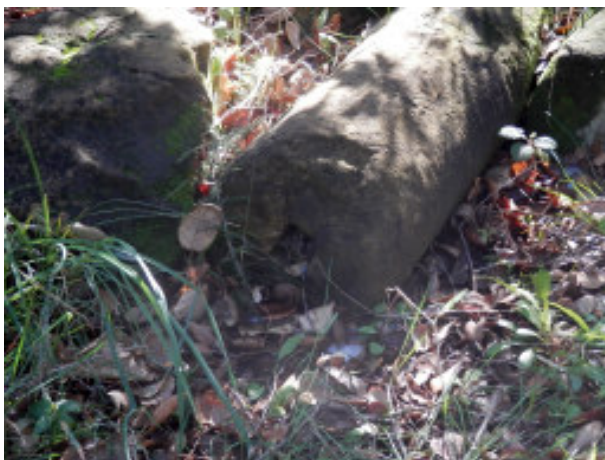
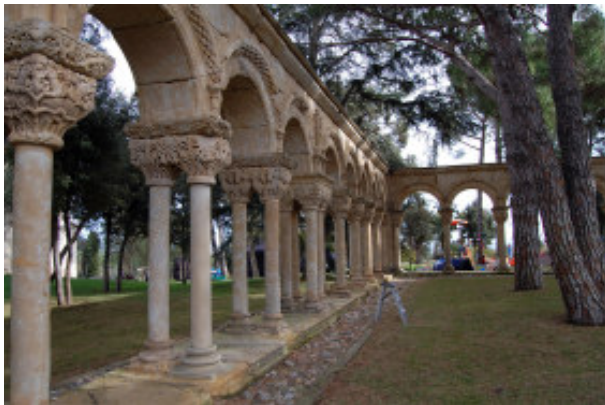
Noteu un fust i base de nova factura: cap de les juntes entre peces tenen un gruix superior a les juntes d'altres columnes, el que suggereix un muntatge unitari.

Hi ha alguns fusts nous, executats a torn, clarament diferenciables de la resta de materials del claustre. La finor de les juntes superior i inferior dels fusts substituïts porta a concloure que es van col·locar en el moment del muntatge del claustre i no posteriorment. Si hagués estat així –més tard del muntatge de 1958-, hauria calgut l'apuntament dels arcs immediats i la substitució dels fusts hauria donat lloc, necessàriament, a juntes de major gruix que les actuals. Aquest fet porta, d'altra banda, a la consideració que per les substitucions que es devien fer el 1958-59 durant el muntatge, no es va considerar la necessitat de peces que imitessin mimèticament les existents, sinó que en aquest cas (davant l'escassetat de fusts originals) es va optar per peces modernes,

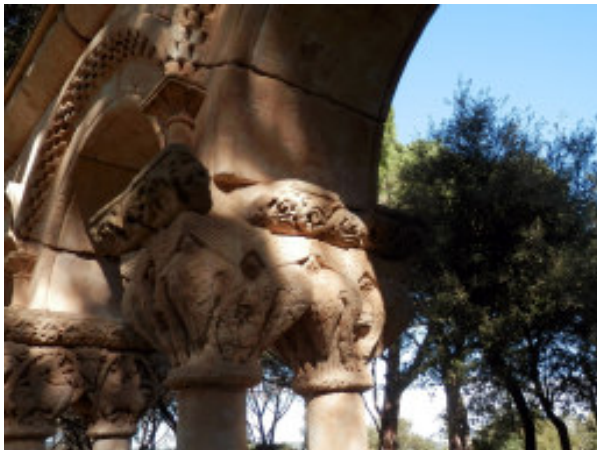
D'altra banda, es constaten erosions que per la seva tipologia i relació espacial no poden haver-se produït a Mas del Vent, les quals (com es va demostrar en un informe dels mateixos autors de juliol de 2012), tampoc poden haver ocorregut a Madrid perquè la seva cinètica no en permet el desenvolupament en el període de temps que el claustre va estar muntat a Ciudad Lineal.

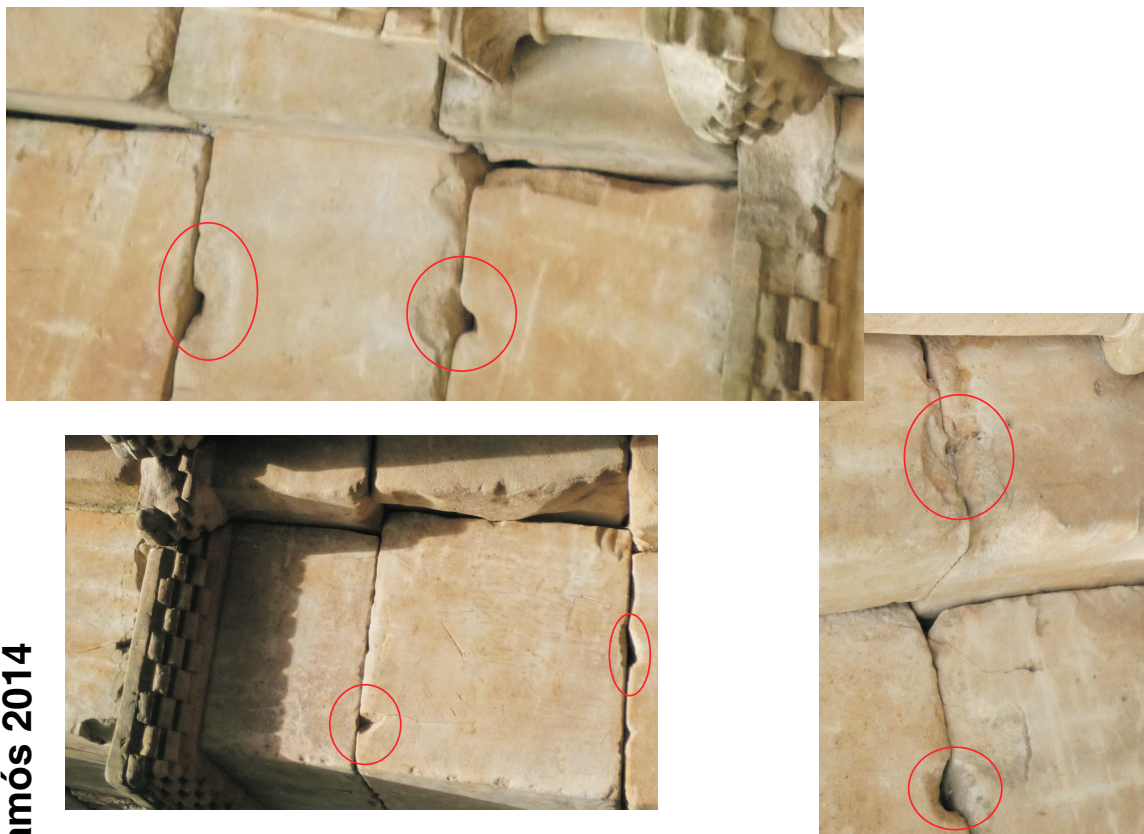
Palamós 2014

S'observen, a més, danys mecànics concentrats específicament en les juntes entre carreus o dovelles quina morfologia i patró de distribució resulta impossible que tinguin lloc de forma natural, atesa la textura i composició de la pedra. Es tracta, sense dubte d'efectes de palanca produïts en el desmuntatge de les peces. Aquestes marques ja estan presents en les imatges adquirides quan el claustre estava a Madrid, per tant, han d'haver estat causades en un desmuntatge anterior.

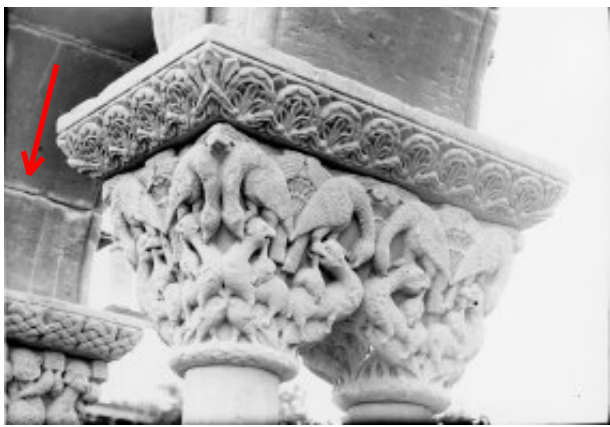
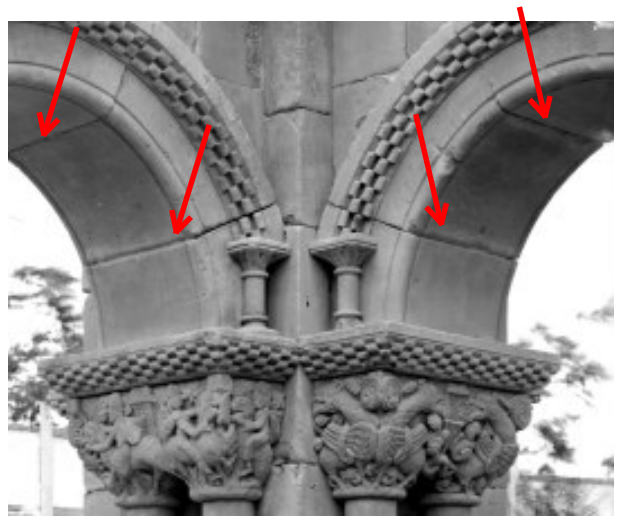
Igualment es pot observar l'obertura de les juntes entre dovelles en l'intradós dels arcs, les quals, com les marques anteriorment esmentades, no poden haver-se produït de forma natural, sinó causades per una eina tractant d'obrir les juntes i eliminar el morter entre elles: com abans, aquestes marques estan recollides en les imatges de Ciudad Lineal, el que demostra que corresponen a un desmuntatge anterior al seu emplaçament a Madrid.

El claustre a Ciudad lineal, 1931-33: Noteu que les juntes entre dovelles han estat obertes i el color més clar de la zona erosionada degut a la pèrdua de la part exterior de pedra acolorida per l'oxidació dels hidròxids de ferro. Fotos IPCE

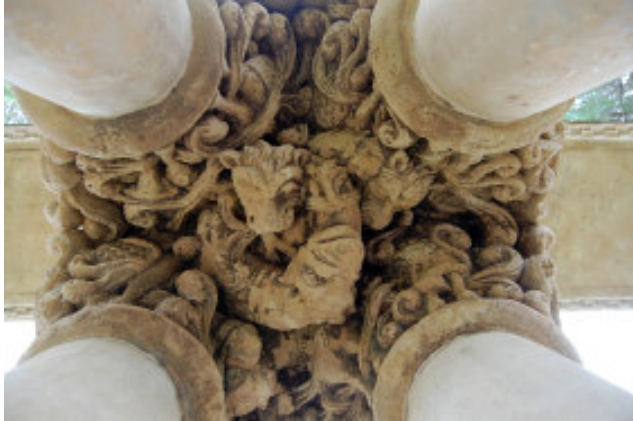
Igualment, s'ha demostrat que les peces tenen un tractament que es podria anomenar de consolidació consistent en l'aplicació d'una beurada de calç mantinguda en immersió un llarg període de temps (anys) de forma que els cristalls d'hidròxid de calci assoleixen mides molt inferiors a la micra (pocs centenars de nanòmetres): aquesta és una pràctica ancestral que els autors d'aquest informe han demostrat que resulta força freqüent des de l'edat Mitja en pedres de qualitat limitada i quina aplicació no sembla haver arribat al segle XX. Òbviament, aquest tractament afecta pocs mil·límetres de

fondària, de forma que només té sentit aplicar-lo en peces ja treballades, com es pot comprovar a Mas del Vent.

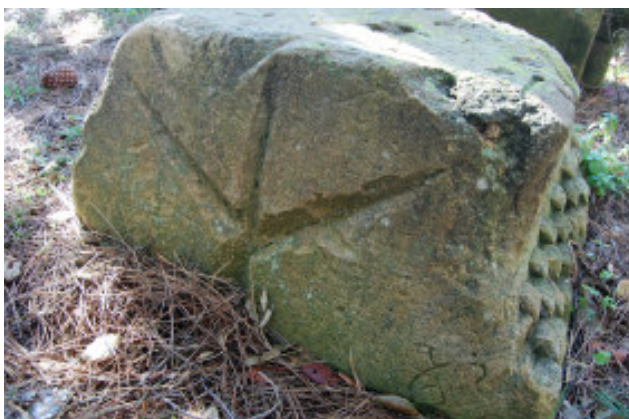
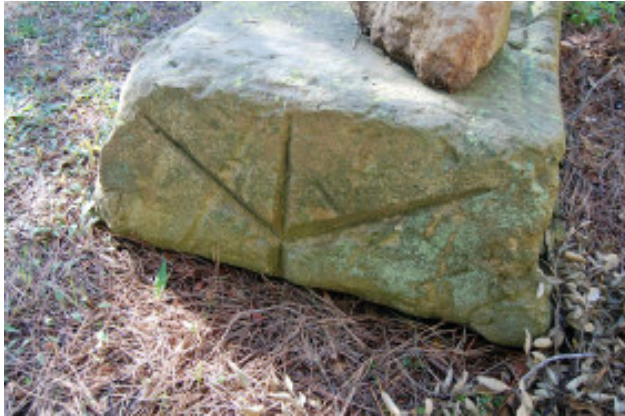
Pel que fa al sistema constructiu, les fotografies del muntatge a Palamós, les dovelles desmuntades i les dels arcs incomplets, mostren l'existència de canals de la cara adossada

a la dovella immediata, els quals, un cop juntes dues dovelles formen un conducte per a la distribució del morter que s'avocava per l'obertura que queda en la part superior. Aquests canals s'han observat en dovelles desmuntades de diverses construccions medievals (entre elles Santa Maria de Castelló de Farfanya i Santa Maria del Mar)

i tenen sentit per distribuir morter aeri de calç a més del de junta, de manera que en endurir forma un sistema de trava entre dovelles que col·labora en l'estabilitat dels arcs. Aquesta tècnica per a la formació d'arcs no té sentit en una construcció moderna feta amb morters hidràulics, que tenen una major capacitat adherent que la

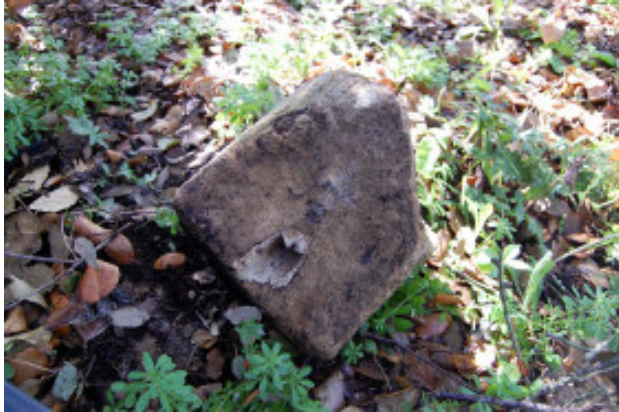
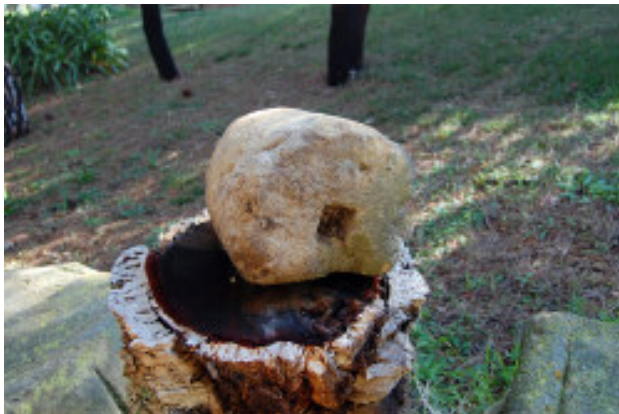
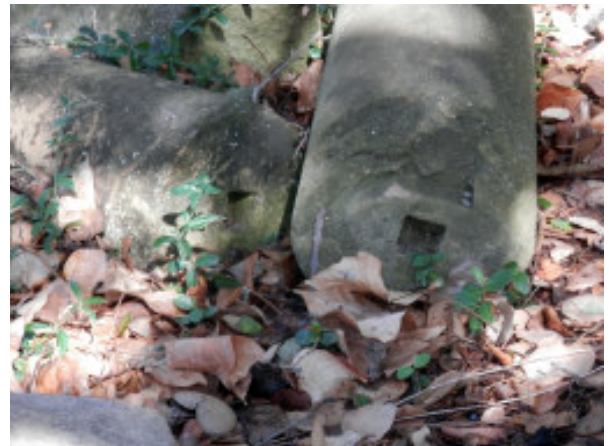
Similarment, la connexió entre els fusts i la base i/o el capitell es feia amb una pedra aproximadament paral·lelepèdica disposada en sengles allotjaments de secció quadrada o

rectangular en les peces a unir. Els fragments de fusts no muntats presenten aquest allotjament quadrat, excepte un que el té rodó i parcialment ple amb morter bord (calç més ciment pòrtland), per tant atribuïble a un muntatge modern (probablement a Madrid).

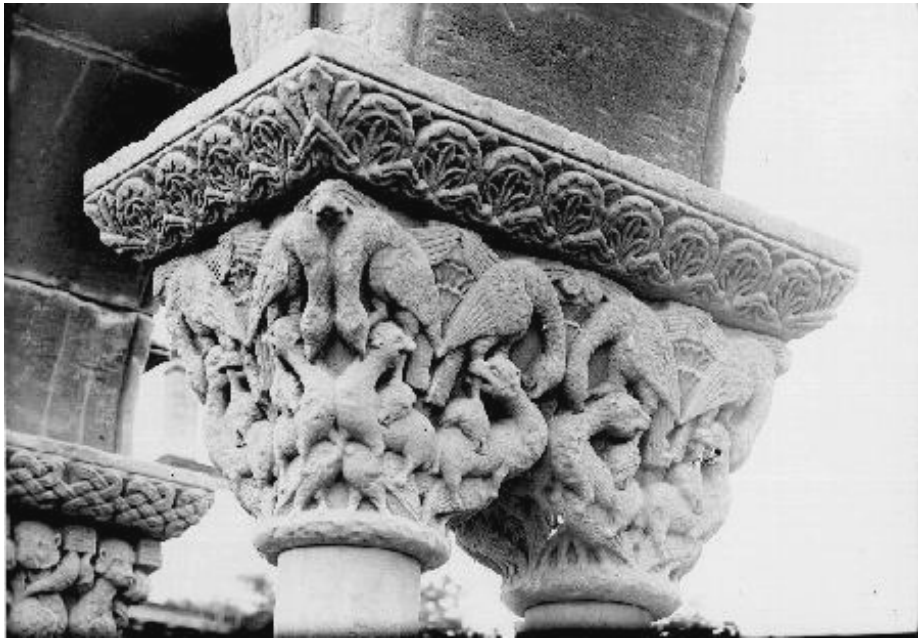
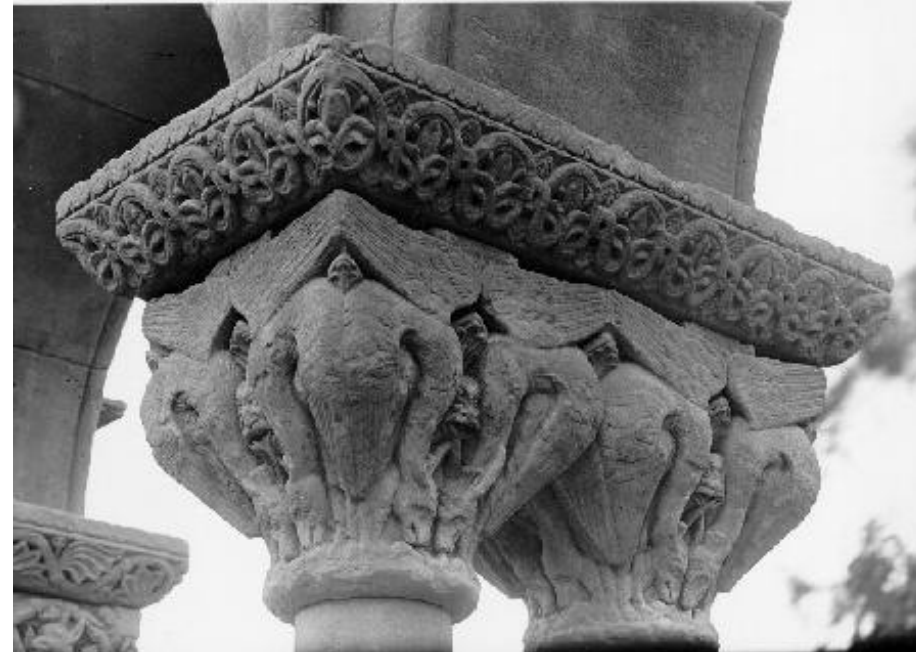
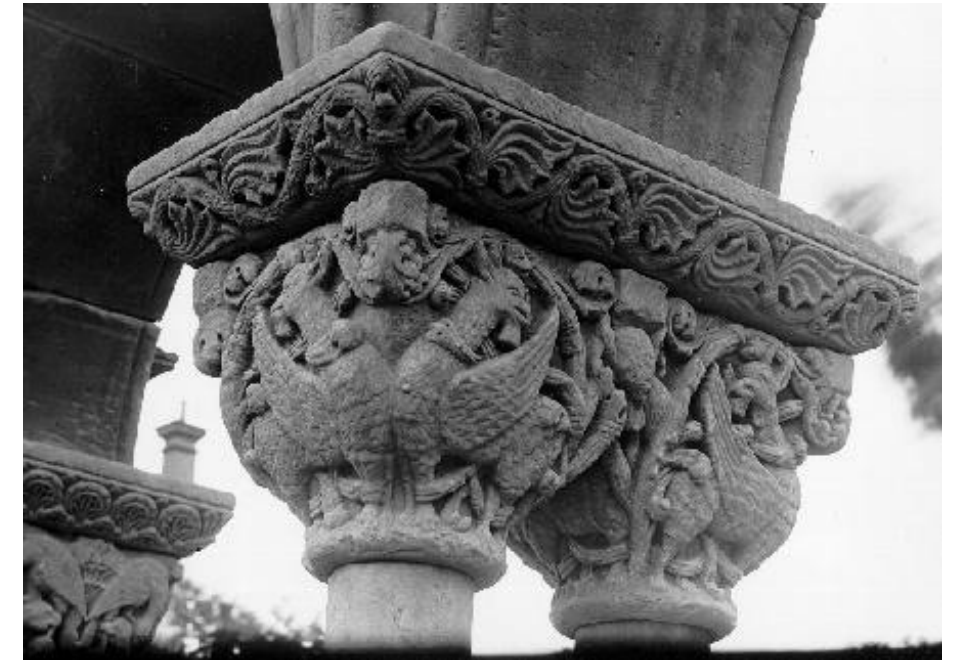
Capitells en Madrid

La degradació dels elements de pedra està condicionada per la qualitat de cada un d'ells –varietats dins del mateix tipus de pedra-, per la seva geometria en obra i per les condicions microclimàtiques que l'afecten (escolament d'aigua, interior o exterior, protegit sota un arc o en el mur...). En tot cas, excepte en condicions especials (per exemple circulació canalitzada d'aigua), la cinètica dels processos erosius és relativament lenta, com es pot veure fent una senzilla comparació entre fotos perfectament datades com són les de Ciudad Lineal, les del muntatge a Mas del Vent i les actuals: la degradació –excepte punts especials- ha estat mínima i per tant, les peces fortament degradades es comprova que ja ho estaven a Madrid.

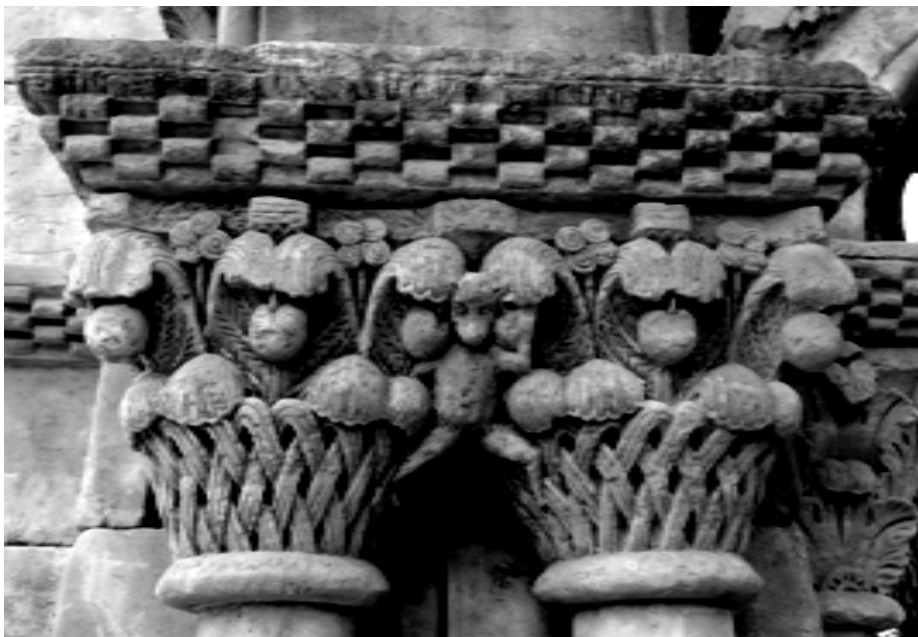
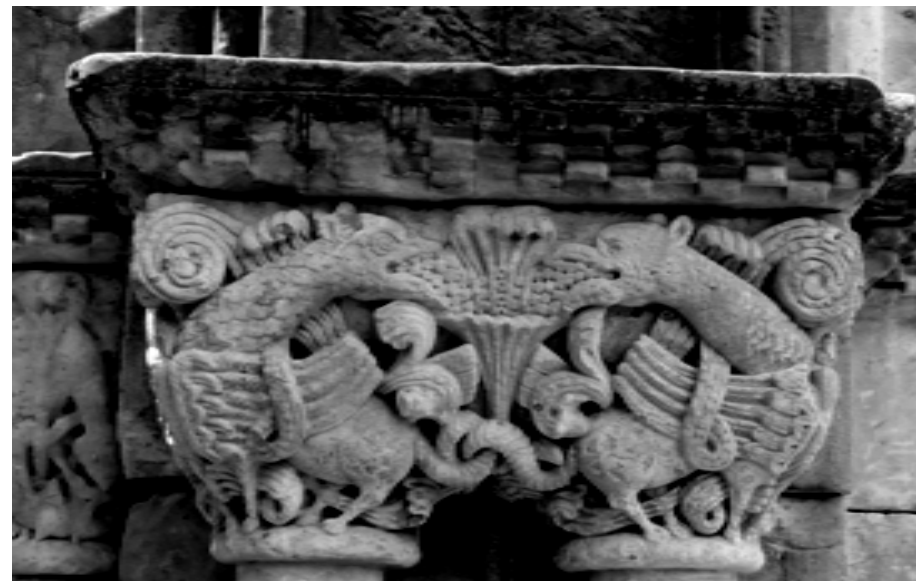
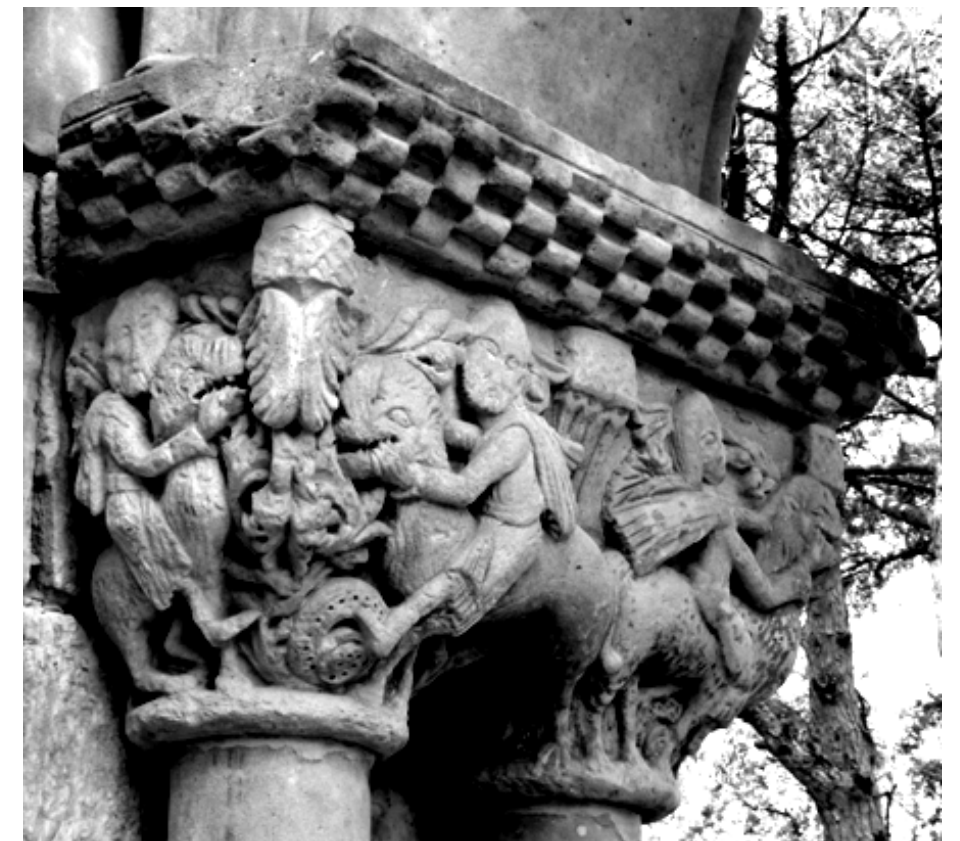
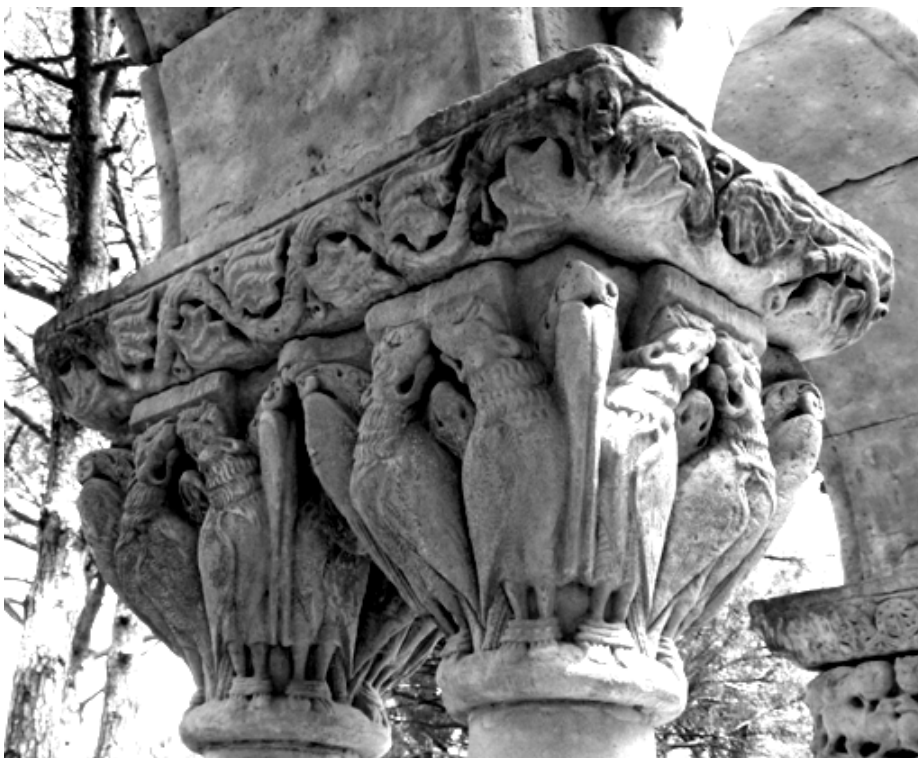
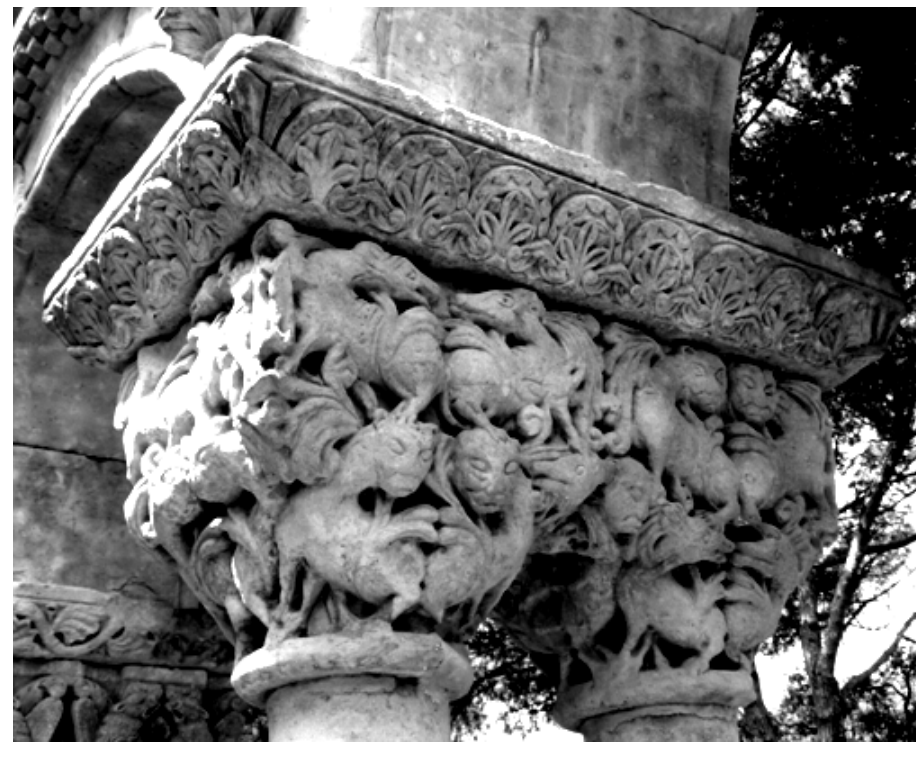
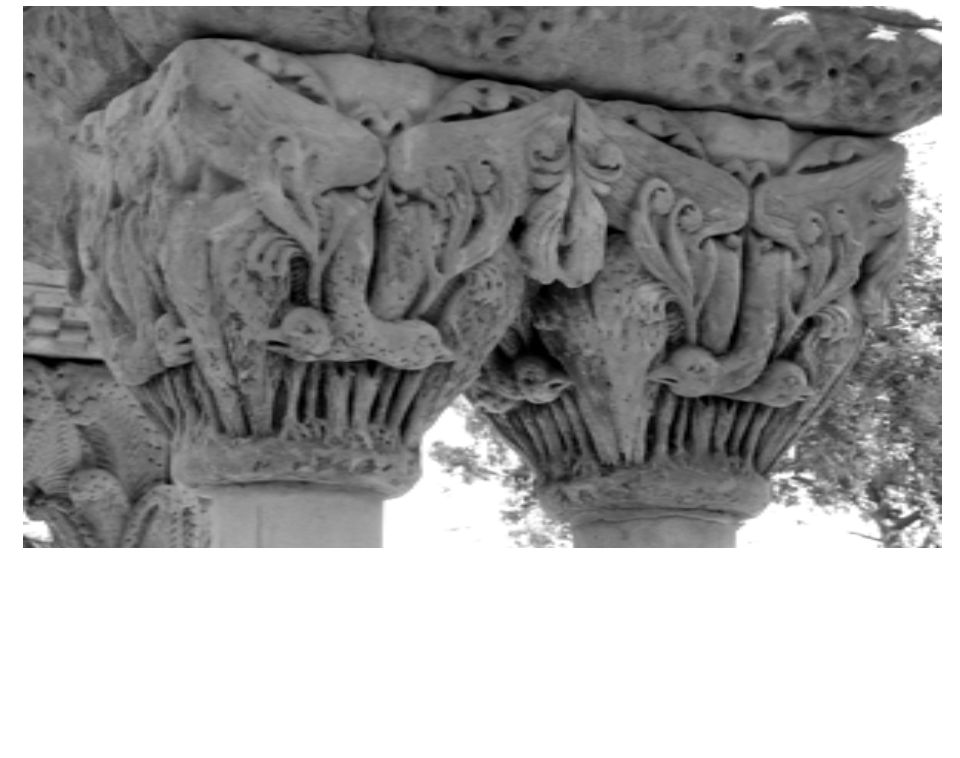
Capitells en Palamós

Aquestes observacions porten a la conclusió que algunes peces amb important degradació no poden haver-se fet així de malbé ni en l'estada a Madrid –poc més de 25 anys-, ni a Palamós -66 anys fins avui-. Per tant, cal deduir que el claustre procedeix d'un emplaçament força anterior a Madrid.
