Claustre de Mas del Vent, Palamós, Girona

Dades analítiques per a la seva
cronologia medieval

Barcelona, juliol de 2014

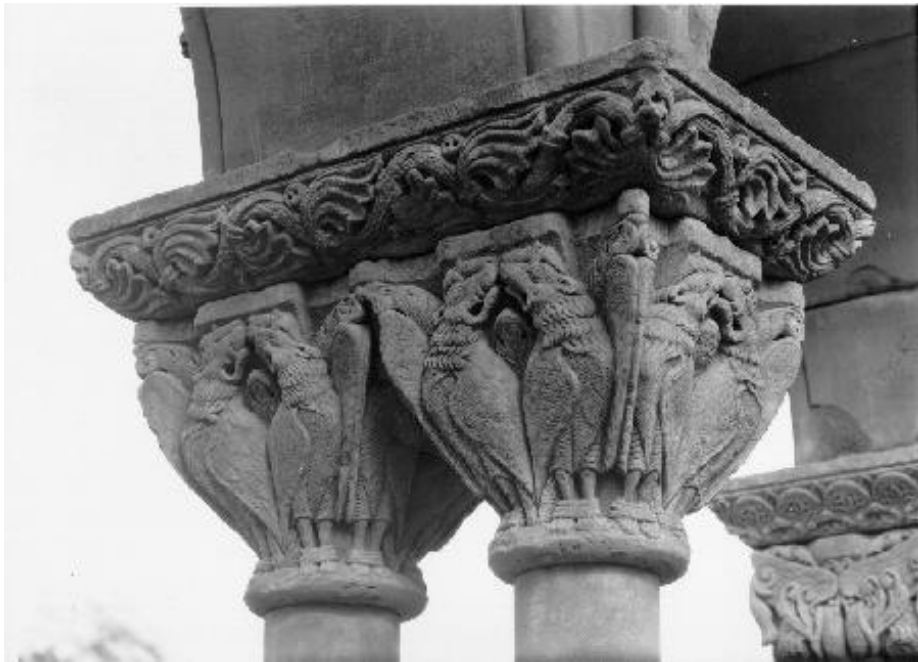
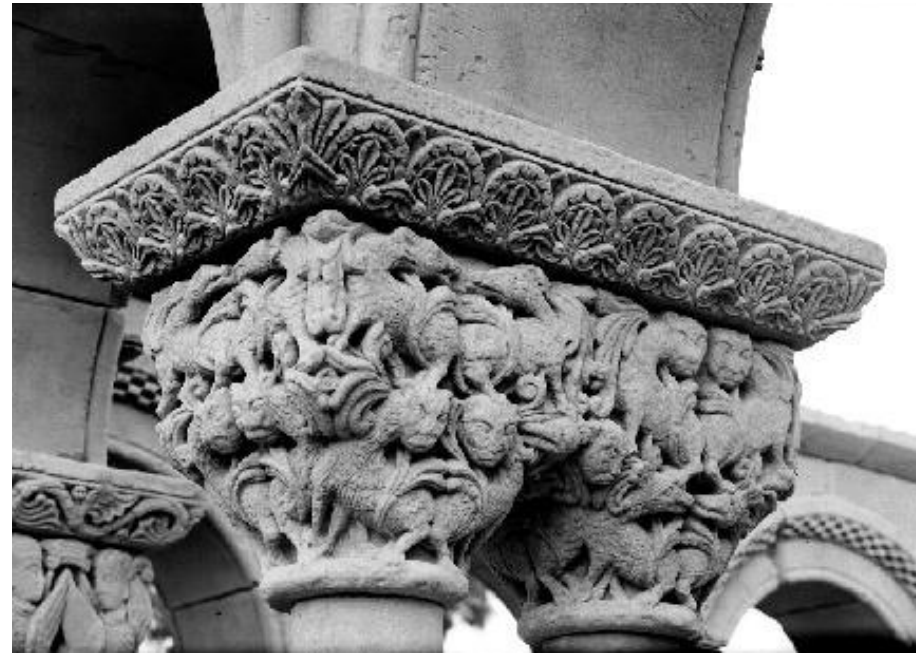
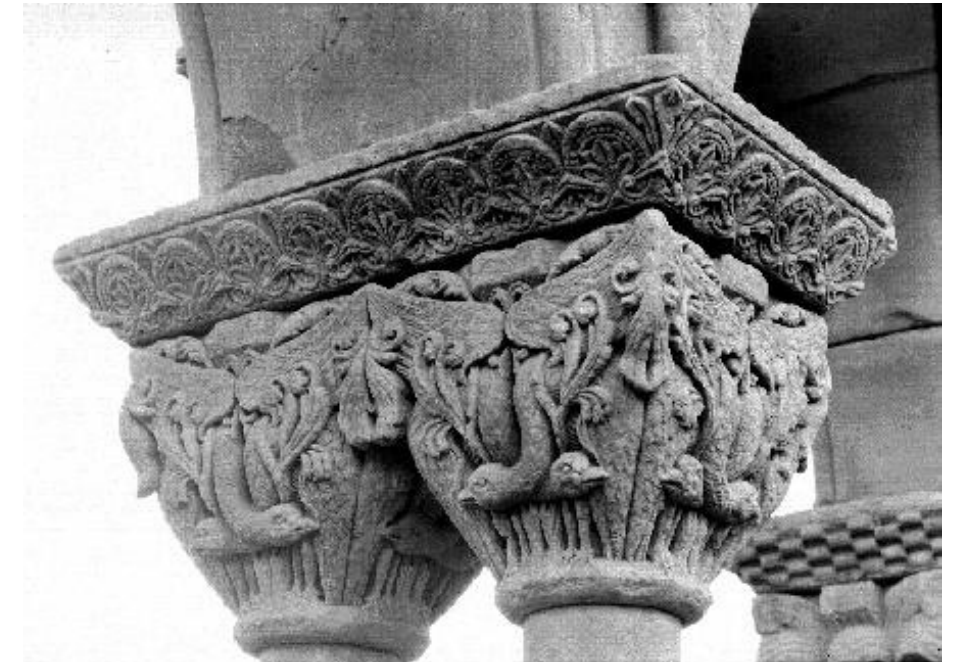
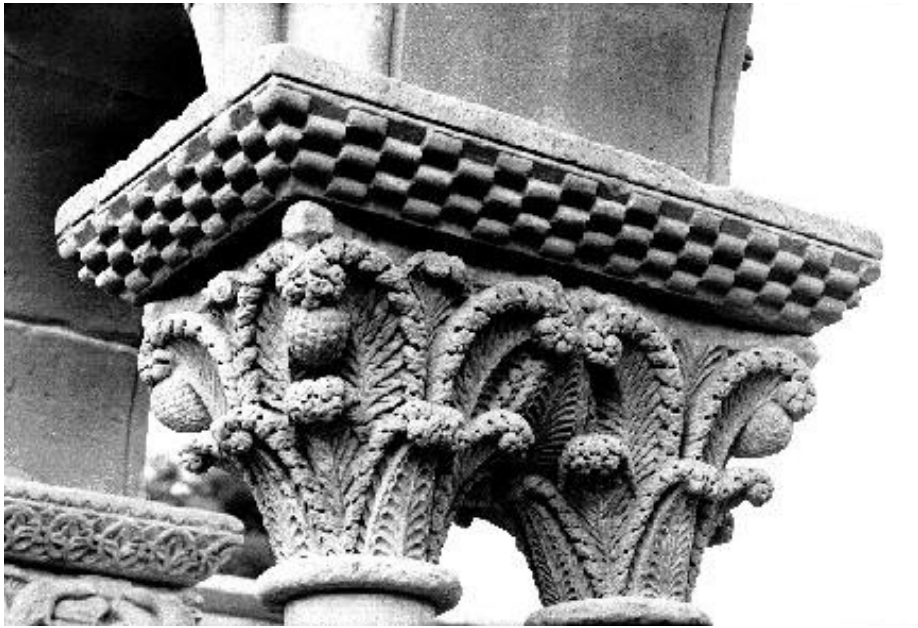
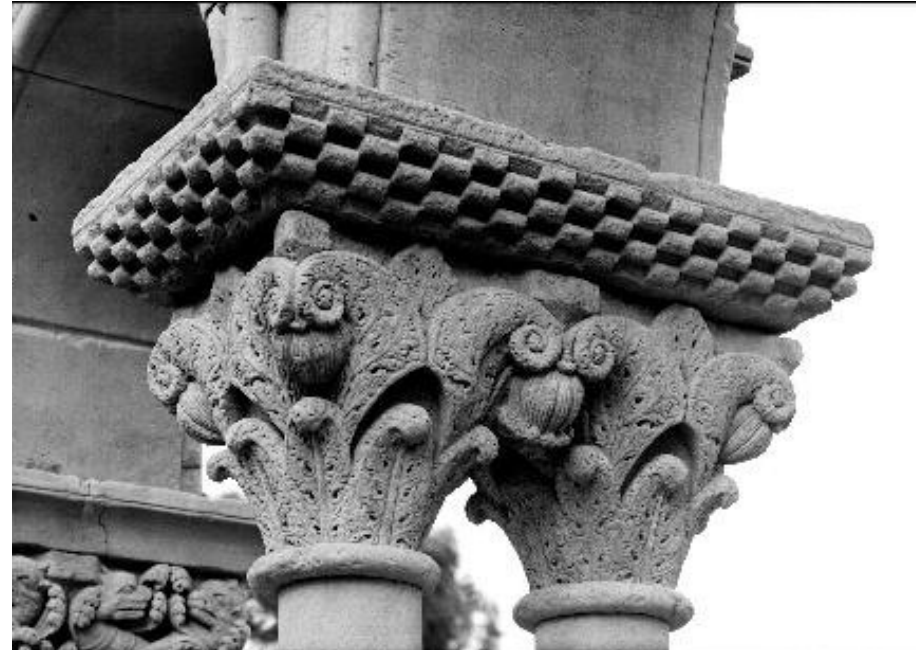
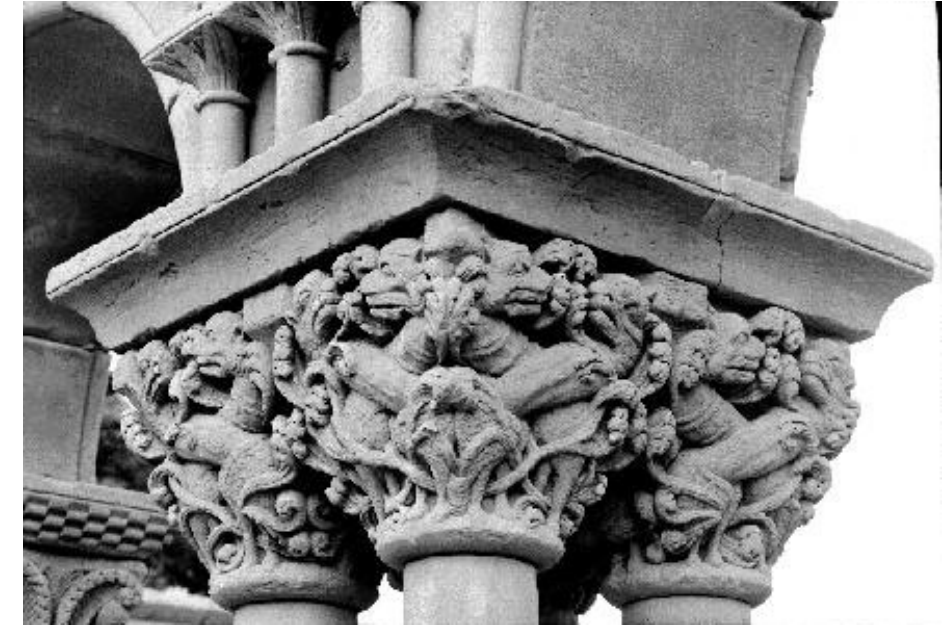
Capitells en Madrid

La degradació dels elements de pedra està condicionada per la qualitat de cada un d'ells –varietats dins del mateix tipus de pedra-, per la seva geometria en obra i per les condicions microclimàtiques que l'afecten (escolament d'aigua, interior o exterior, protegit sota un arc o en el mur...). En tot cas, excepte en condicions especials (per exemple circulació canalitzada d'aigua), la cinètica dels processos erosius és relativament lenta, com es pot veure fent una senzilla comparació entre fotos perfectament datades com són les de Ciudad Lineal, les del muntatge a Mas del Vent i les actuals: la degradació –excepte punts especials- ha estat mínima i per tant, les peces fortament degradades es comprova que ja ho estaven a Madrid.

Aquestes observacions porten a la conclusió que algunes peces amb important degradació no poden haver-se fet així de malbé ni en l'estada a Madrid –poc més de 25 anys-, ni a Palamós -66 anys fins avui-. Per tant, cal deduir que el claustre procedeix d'un emplaçament força anterior a Madrid.

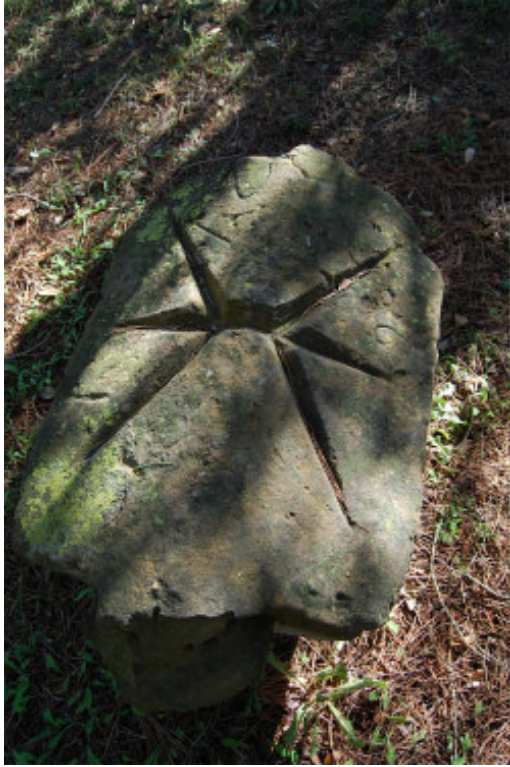
En la cara superior de les dovelles sense muntar es poden observar uns canalons tallats en la pedra formant tres ramals

Dovella fora de context on es pot observar la presència dels canalons de distribució de la calç en la superfície de contacte amb les peces veïnes.

que arranquen en el punt superior de l'arc i s'estenen en quasi tota la seva amplada. Aquests estan en les dues cares de la peça, que en el muntatge estarien en contacte amb la dovella immediata. Tot i que no són visibles actualment excepte en els arcs incomplets, l'examen de les fotografies del muntatge a Palamós permet veure que aquests canals també estan en les dovelles de les galeries muntades.

Això suggereix que el sistema constructiu emprat originalment era el següent: després de col·locar les dovelles sobre el cindri de fusta per formar l'arc –probablement amb poc morter de junta-, es vessava morter relativament fluid –o sigui, amb una granulometria d'àrid reduïda, compatible amb l'espessor de la junta- per la sortida que forma el punt de trobada de les tres rames del canaló en

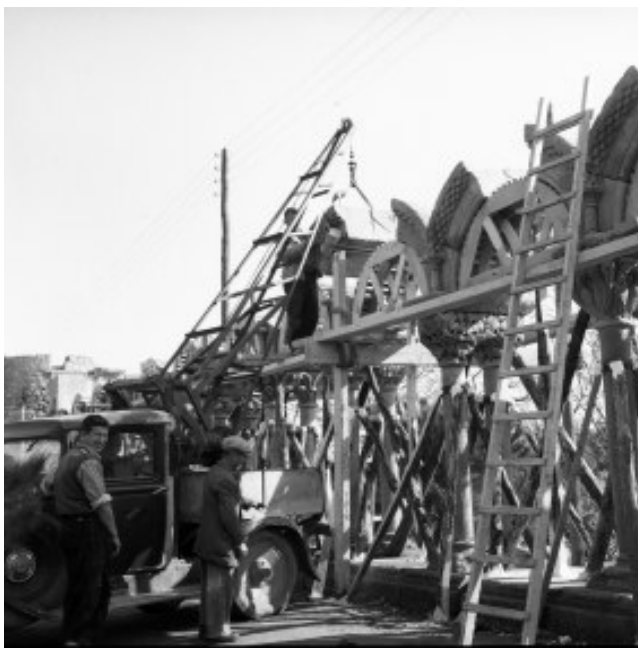
Muntatge de la galeria est en Mas el Vent: la dovella que està a punt d'estar col·locada en el seu lloc té els mateixos canalons que els de les peces sense muntar.
