# **MEMÒRIA DE LA CONSOLIDACIÓ DE VIA/CAMÍ DE CAL CUQUES, MANRESA (EL BAGES)**

(del 28 de novembre al 31 de desembre de 2011)

**Consolidació de via/camí de Cal Cuques,  
Manresa (Bages)**

(Octubre 2012)

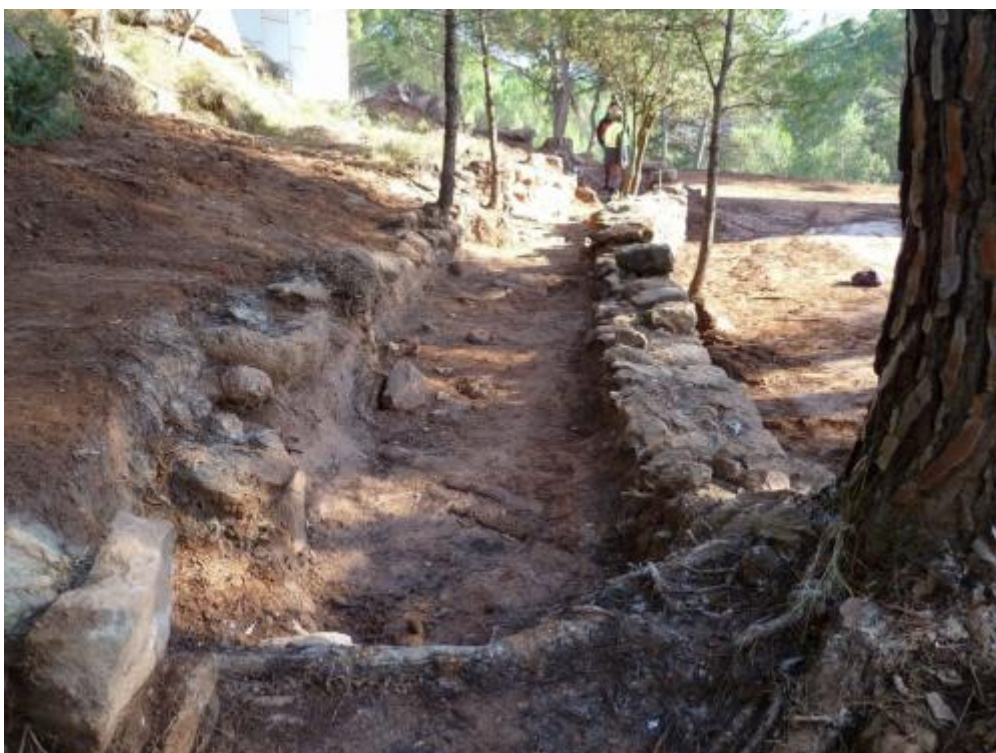
*Aspecte inicial de la via*

La via s'ubica en un punt del traçat de l'eix transversal, sota un viaducte. A la vora d'aquestes restes es freqüent el pas de ciclistes i persones realitzant esport o caminant. Es fa indispensable però, intervenir per evitar la degradació provinent d'agents climàtics o per acció antròpica.

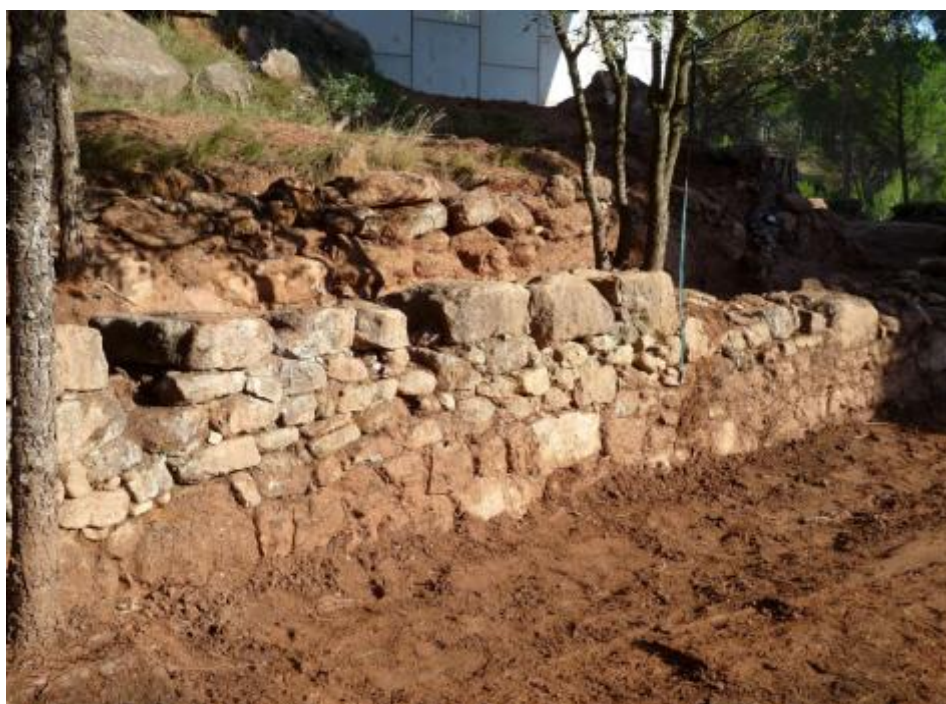
*Aspecte inicial*

Les patologies que presenta es resumeixen en:

- **Presència de vegetació** als costats de l'estructura. L'aportació de l'aigua de pluja i l'acumulació d'humitat donen com a resultat el desenvolupament de les arrels d'arbres que afecten al murs.
- **Aportació d'aigües d'escorrentia** que venen de la canal que condueixen les aigües de pluja de l'eix. Al trobar-se en un nivell més alt, amb gran pendent, l'aigua arriba amb molta força i s'acumula a la via.

- **Pèrdua d'estabilitat del parament** que han provocat **caigudes i desprendiments** d'algunes pedres, a més de la més que probable acció antròpica.

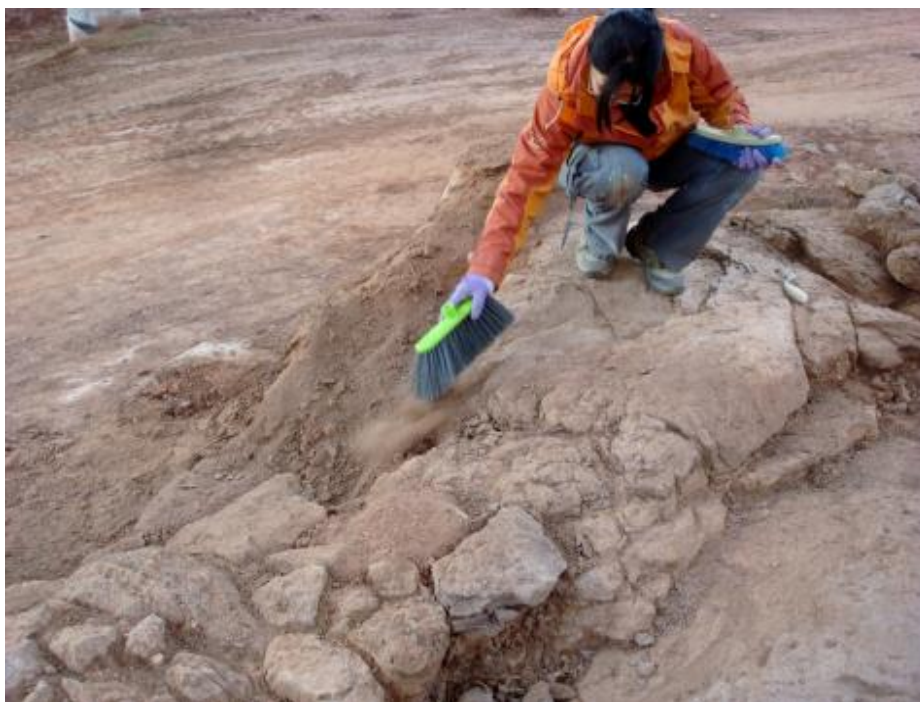
Aquest treballs identifiquen els punts més febles en quant a consolidació. Durant aquest procés s'han d'aixecar algunes per tornar-les a fixar al parament amb morter.

Els treballs s'inicien amb la neteja per mitjans mecànics de la superfície de la pedra, per tal de retirar les acumulacions de terra, arrels de plantes, etc, tant a la superfície del parament com entre les pedres.

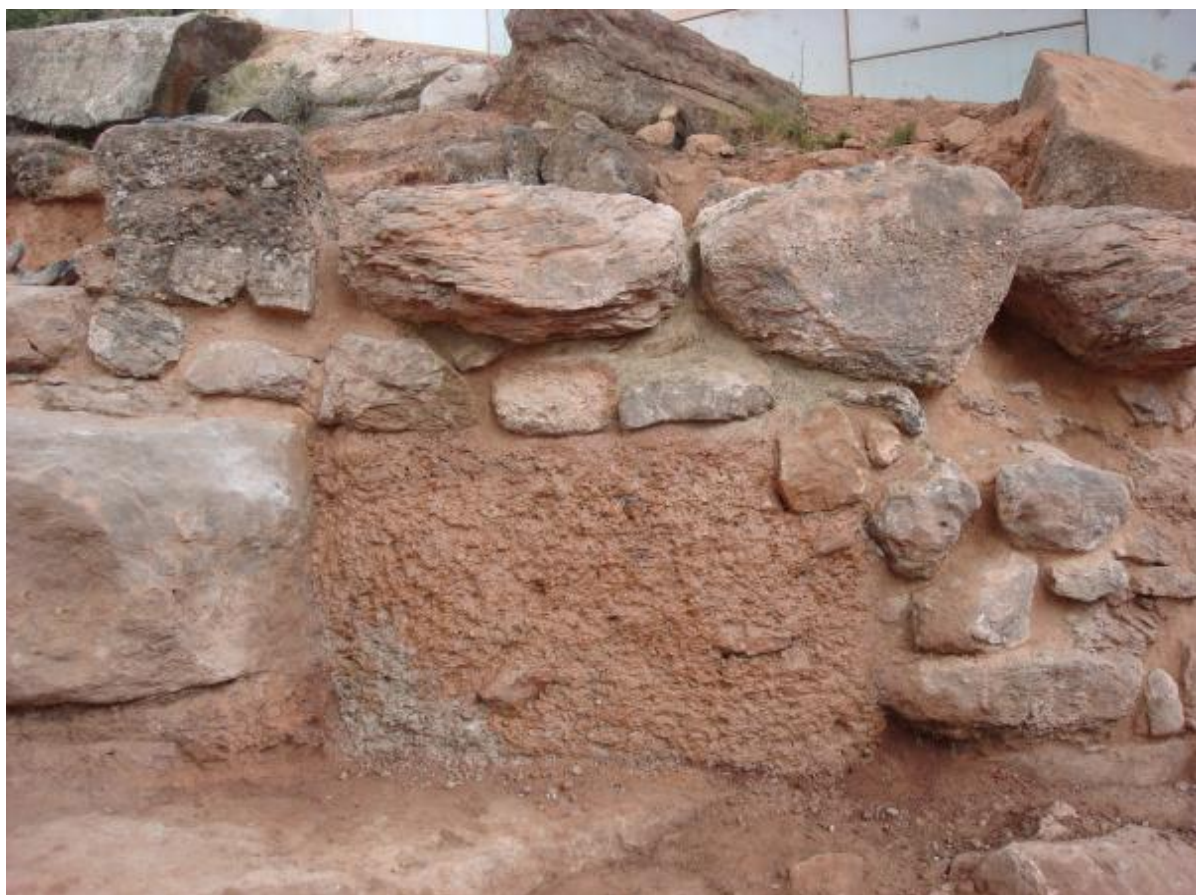
*Imatge final*

Preparat doncs l'encofrat, cal remullar l'interior d'aquest per tal de el formigó s'adhereixi millor. El formigó ha estat fet en una proporció de 1:3 de calç hidràulica NHL, sorra i grava. Mentre es va omplint l'encofrat cal anar vibrant d'alguna manera el formigó per tal que arribi a tot arreu i no ens quedin forats ni bombolles. Després d'un període d'assecatge, es desencofra i se li dóna l'acabat desitjat de forma manual, ja que tot i que el morter està endurit, encara és mal·leable. Per últim es mulla i s'impregna d'una barbotina d'argila de la zona per tal que adquireixi el mateix to.

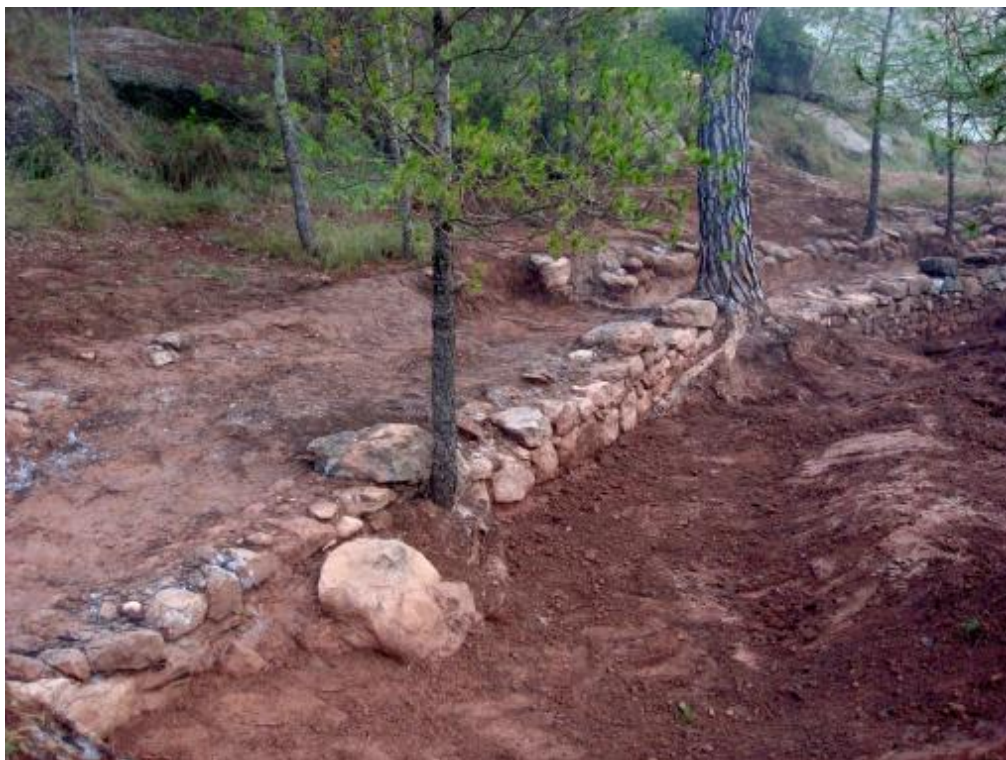
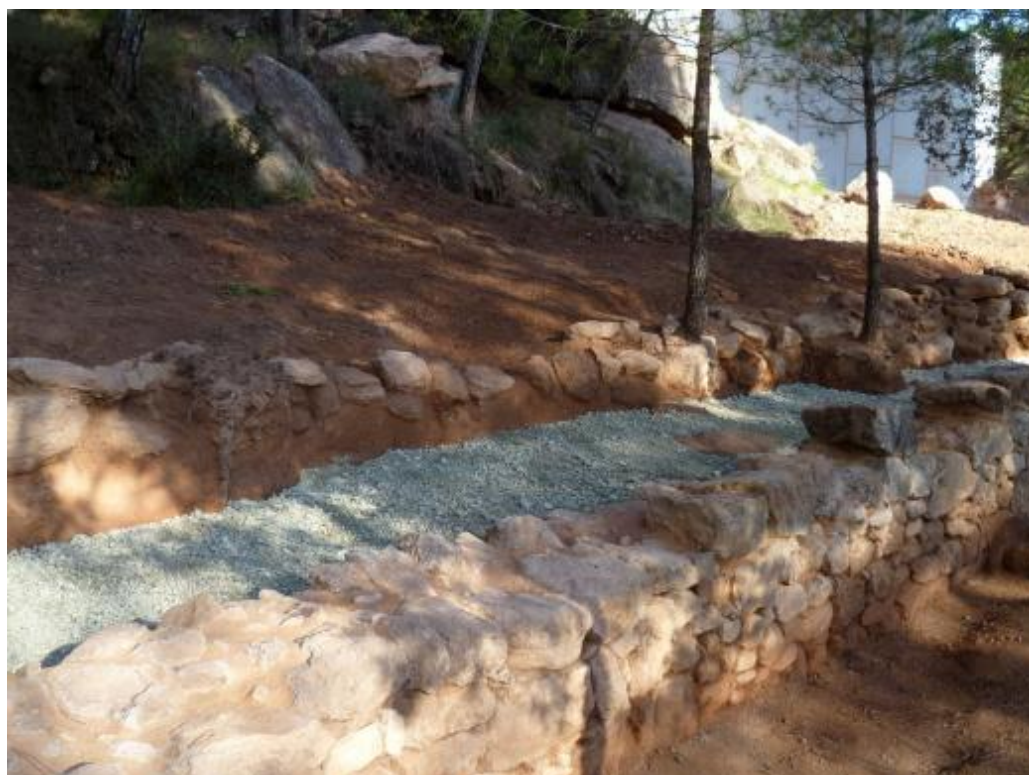
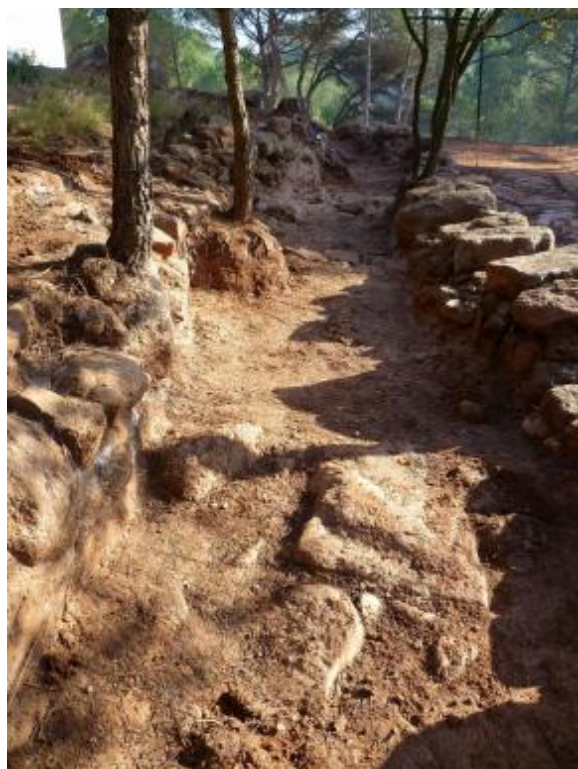
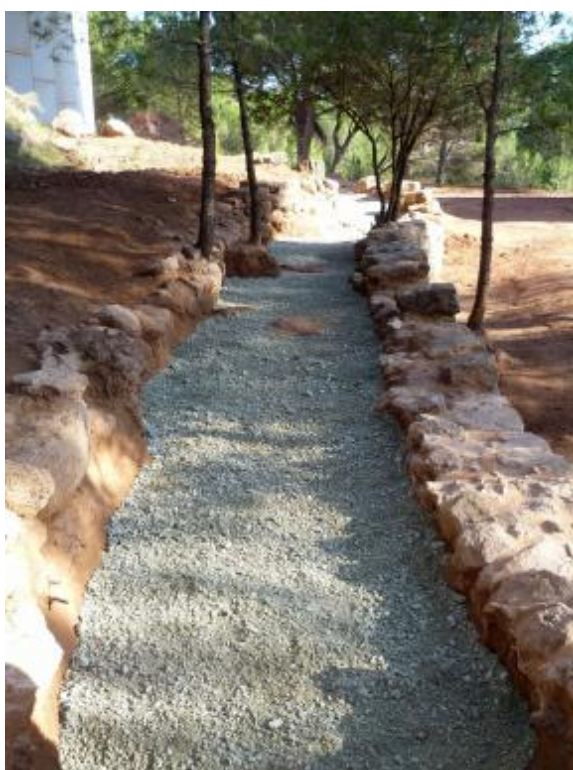
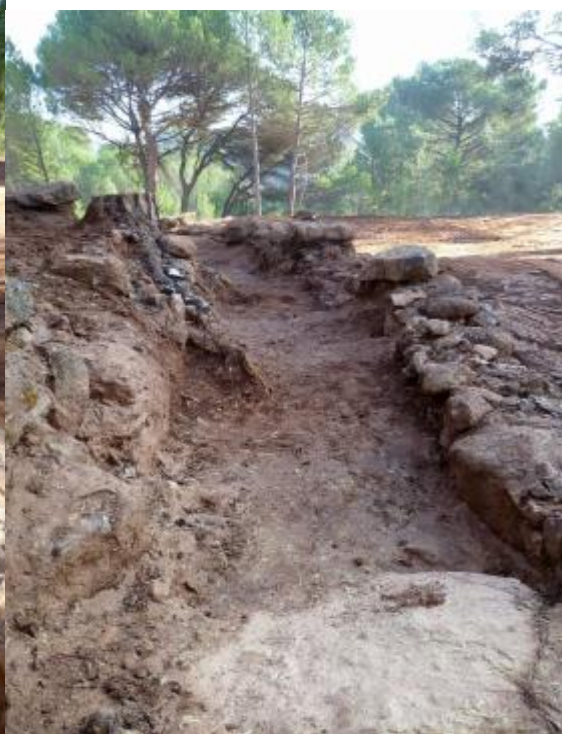
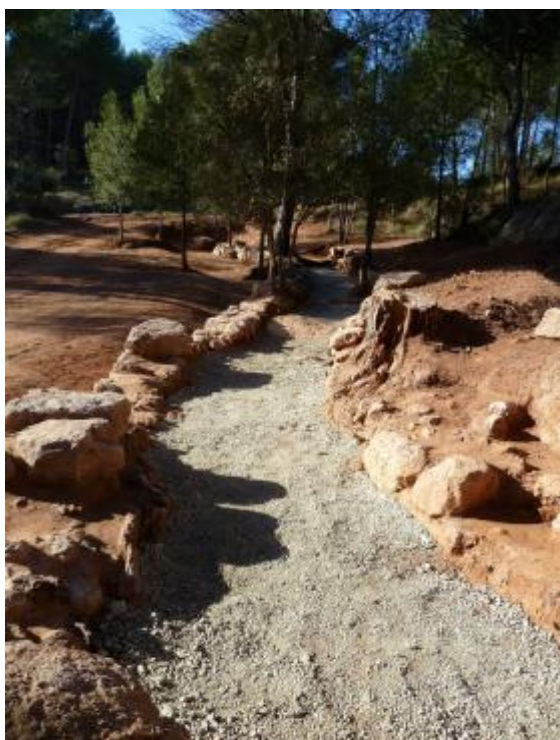
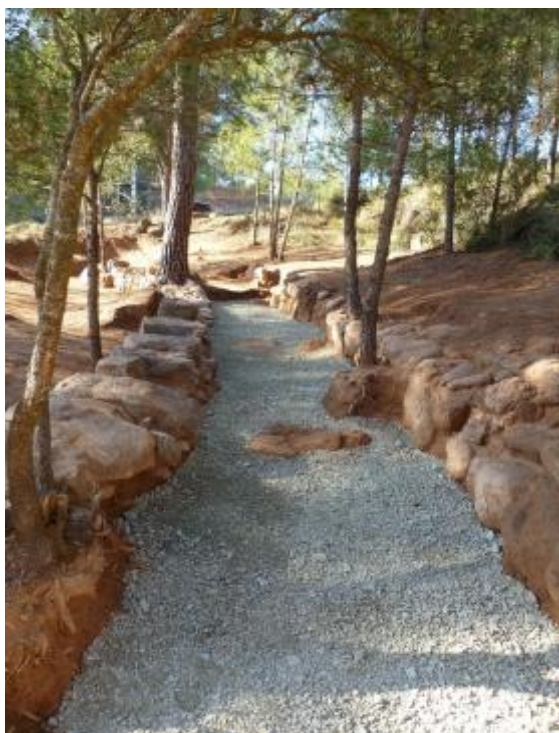
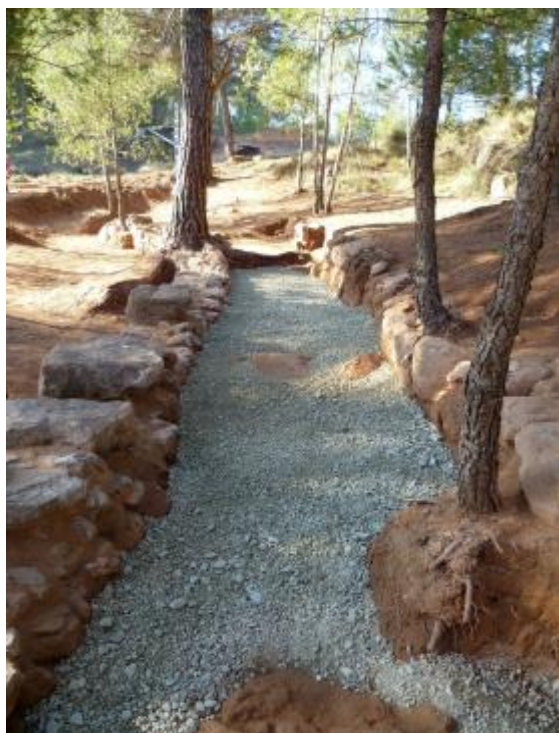
*Imatges inicials i finals*

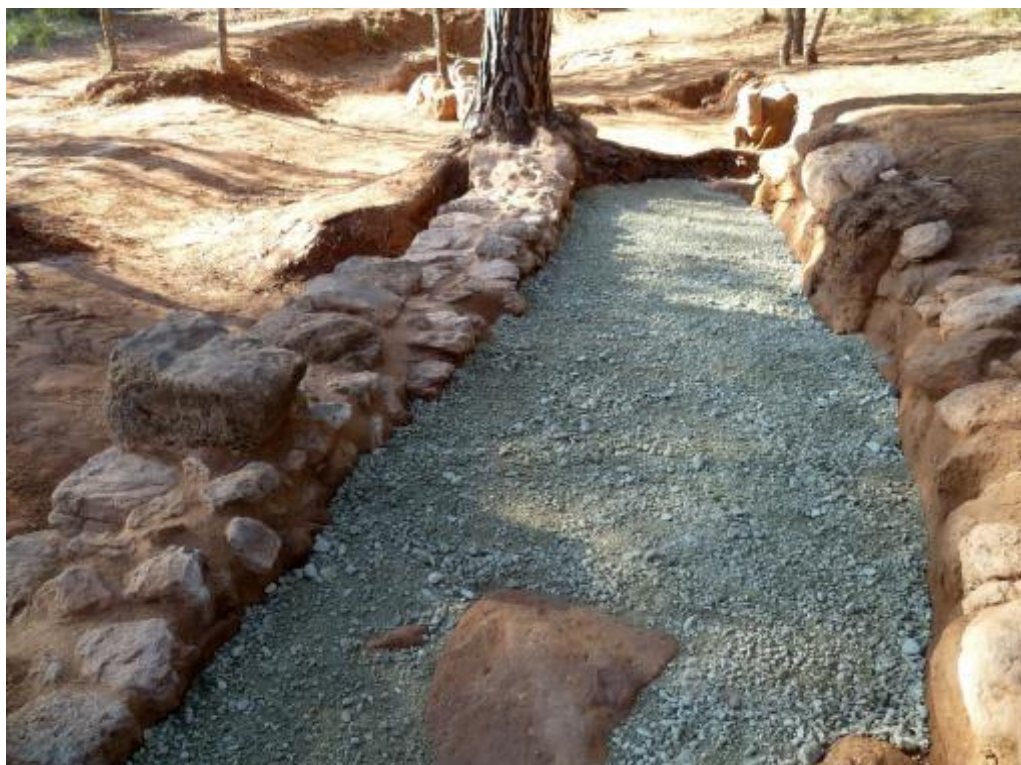
*Aspecte final*
