## 2 SITUACIÓ GEOGRÀFICA.

L'anomenat Castell Falgars es troba situat en el límit Oriental de la carena de la Serra del Mont, a una alçada de 982 m (s.n.m.). Actualment pertany al terme municipal de Beuda (La Garrotxa).

### 3 ESTAT ACTUAL.

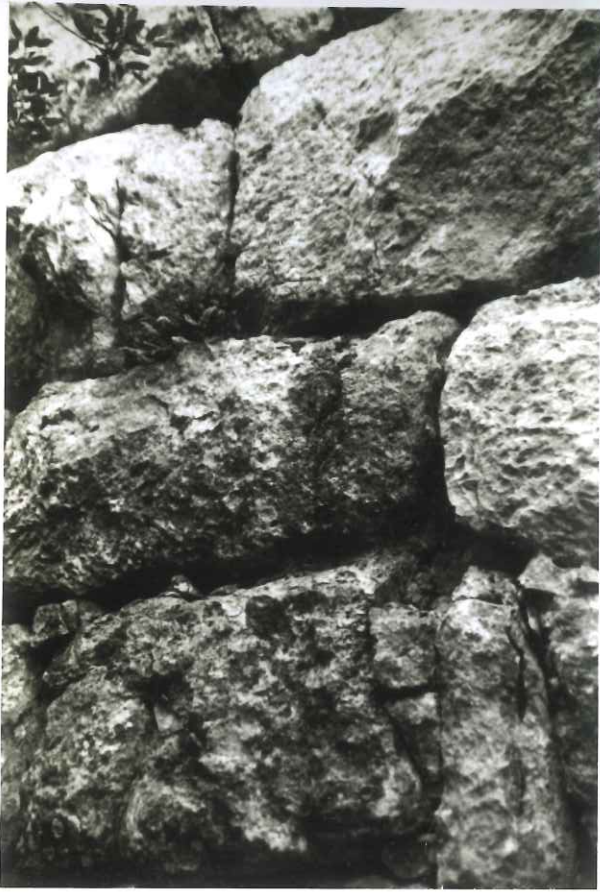
34

- La canal del sector Oest. Situada a la cara externa del mur de la torre, al sector de ponent, apareix tallada verticalment des de la part superior de l'edifici, al llarg de les diferents filades de carreus (fot. 34, 35, 36), fins arribar aprop del sòl, on la mateixa degradació dels carreus, fa que sigui imperceptible. En el seu origen (a la filada superior), amida 10 cm d'amplada, i 3 cm de profunditat. (Plànols - 4 (Alçat Y), 5 (desenvolupament exterior)).
