ANNA MARIA PUIG
GRIESSEBERGER
ARQUEOLOGIA · MUSEOGRAFIA

MEMÒRIA D'EXCAVACIÓ

CASAL DEL SERRAT O DEL BERTRAN (ALBANYÀ, ALT EMPORDÀ)

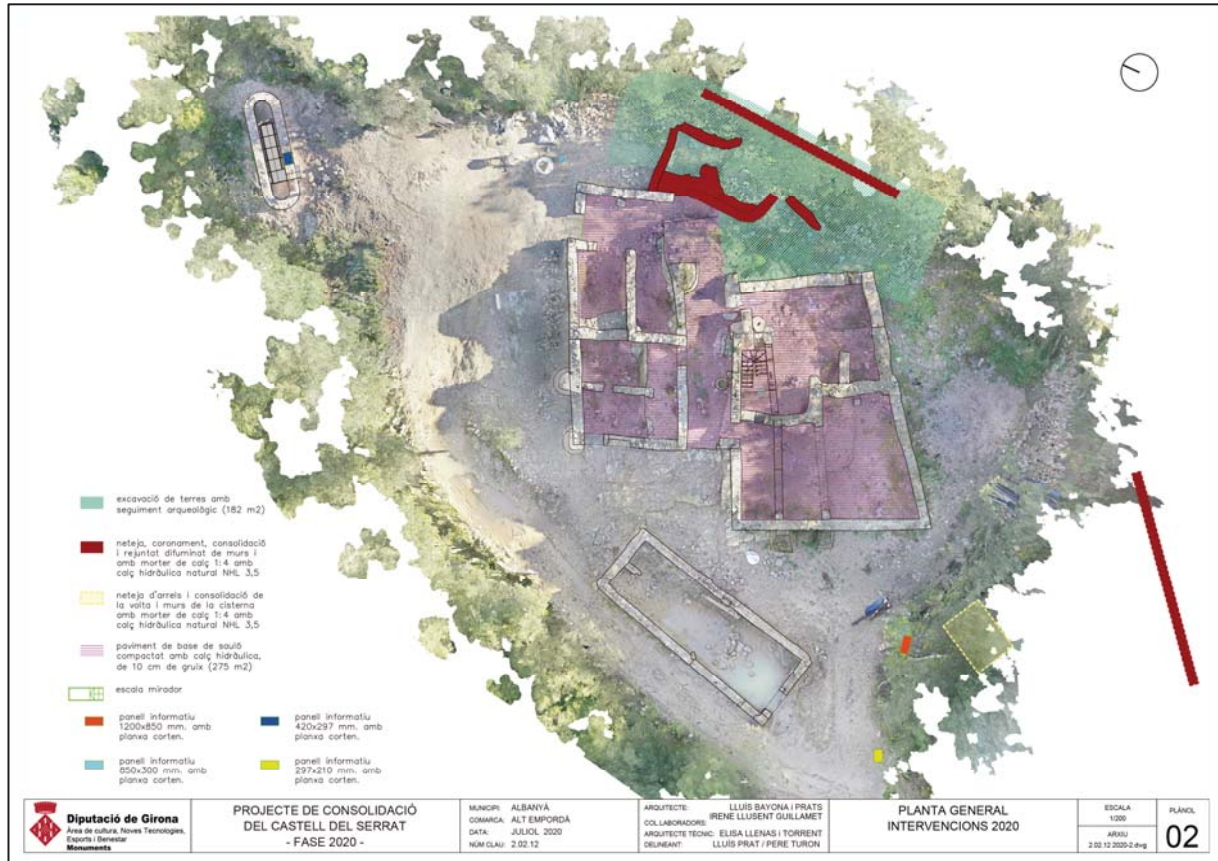
Fig. 7: Actuacions previstes per la campanya de l'any 2020 (plànol 02 del projecte)

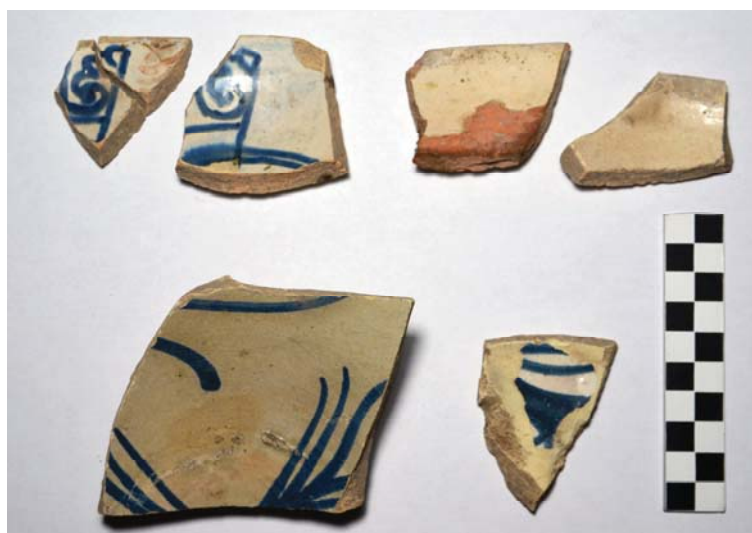
Materials ceràmics decorats de la UE 175

Aquest estrat ha proporcionat prou material ceràmic per a datar-lo en un context posterior a mitjan segle XV. Aquesta cronologia ve donada per tres fragments d'una mateixa escudella valenciana decorada en blau i daurat, amb el motiu de les fulles d'heura en daurat -pràcticament desapareguda- i les corones en blau (CB.A20-175-1). Els dos fragments de plats en blau poden encaixar amb aquesta cronologia del segle XV (CB.A20-175-4 i 5). Quant a les escudelles en daurat, no podem aportar cap dada atès que la decoració està totalment perduda (CB.A20-175-2 i 3).

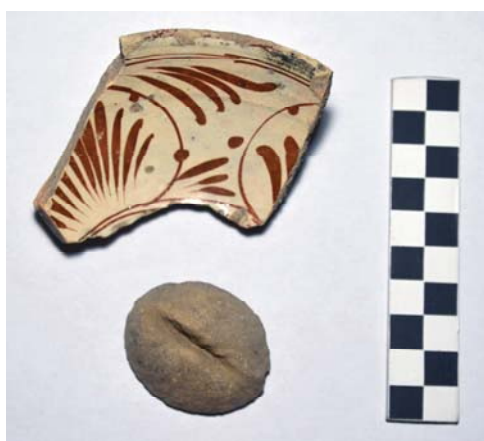
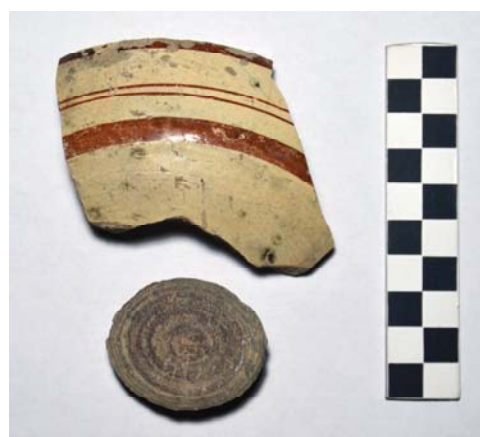
Inventari del material arqueològic de la UE 171. Escudella amb el motiu dels margallons en daurat i un fòssil
