Intervencions arqueològiques al Raval de Montblanc

Josep M. Vila i Carabasa¹

Montblanc, adoberia, molí d'oli, pont, premsa de biga.

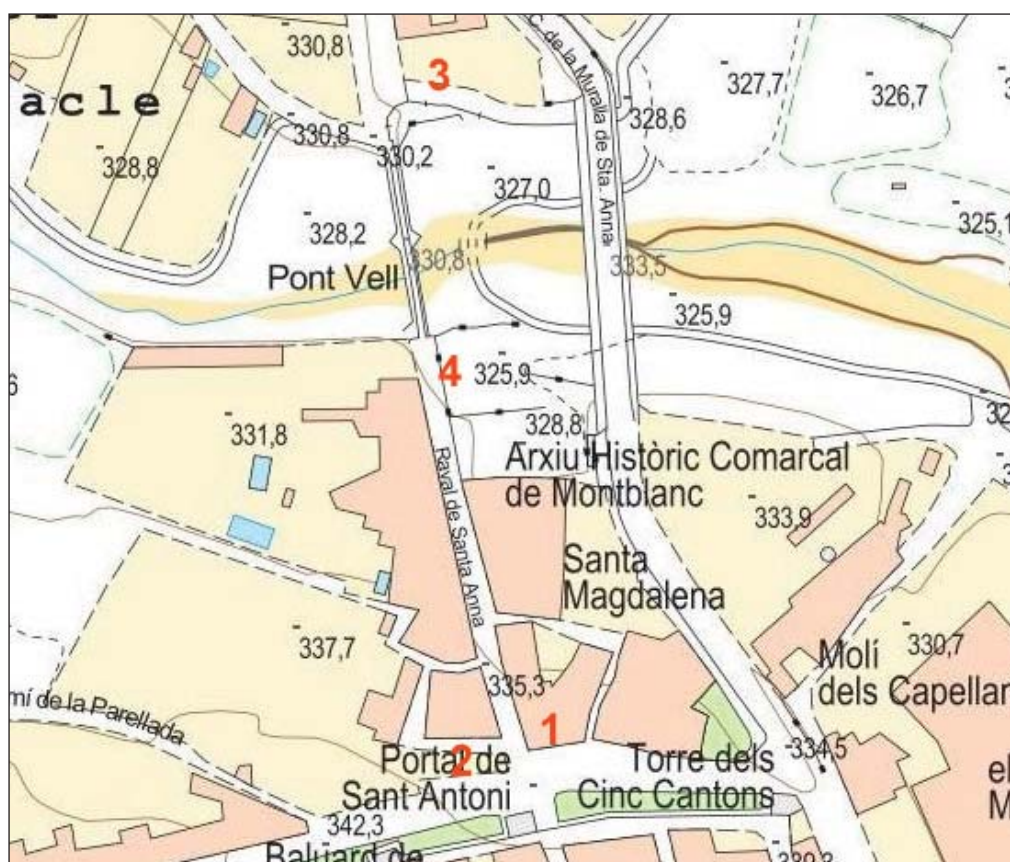
Fig. 1. Plànol de situació dels jaciments dins la zona del Raval (font: ICGC). 1. Plaça de Santa Anna; 2. Moli del Raval; 3. Riba nord del riu Francolí; 4. Tram final del carrer Raval de Santa Anna

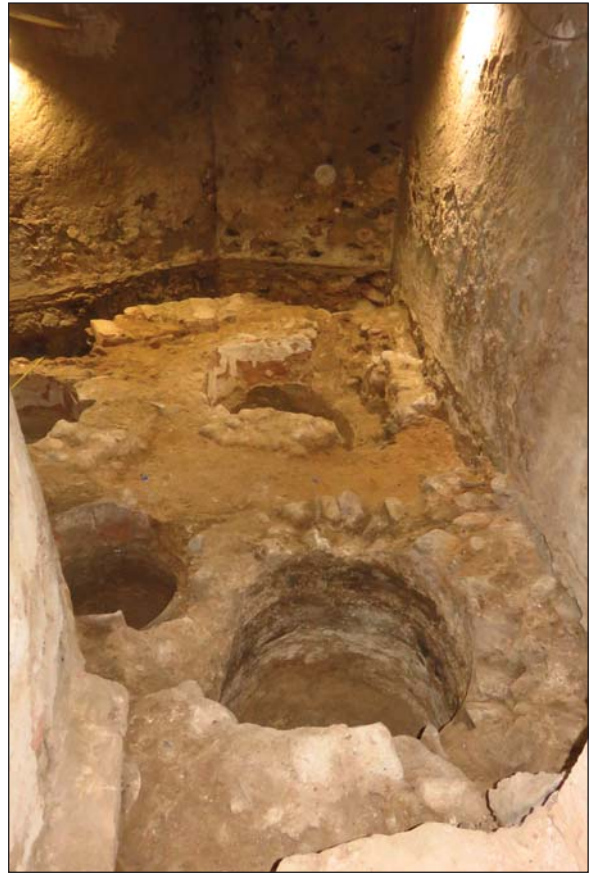
Fig. 2. Vista de les estructures que formaven part de l'antiga adoberia.

En total es van documentar les restes de tres retalls de perfil circular, que s'han interpretat com a clots que formarien part d'una de les antigues adoberies que estan documentades en aquesta zona de la població. Totes aquestes estructures tenien les mateixes característiques: eren de planta circular, fetes amb pedra sense desbastar i còdols de riu, i estaven delimitades per un mur d'entre 0,40 i 0,50 m de gruix, amb seccions globulars i fons còncaus. Els diàmetres interns d'aquests dipòsits feien entre 1 i 1,30 m i tots presentaven internament un revestiment hidrofugant. Al fons d'algunes estructures encara eren visibles fines capes de calç adherides progressivament.

A banda d'aquests clots també es va documentar un petit dipòsit o cubeta de planta circular, que estava construït amb les mateixes característiques que els elements descrits anteriorment. L'única diferència era que tenia unes dimensions menors i que les seves parets estaven fetes de pedra i no s'hi observaven restes de calç adherides. Aquest conjunt d'estructures estaven delimitades a la banda nord per una paret orientada est-oest, d'uns 6 m de llarg per uns 0,60 m d'amplada, que estava feta amb pedra desbastada lligada amb morter de calç. Sobre ella recolzaven els murs perimetrals de la finca.

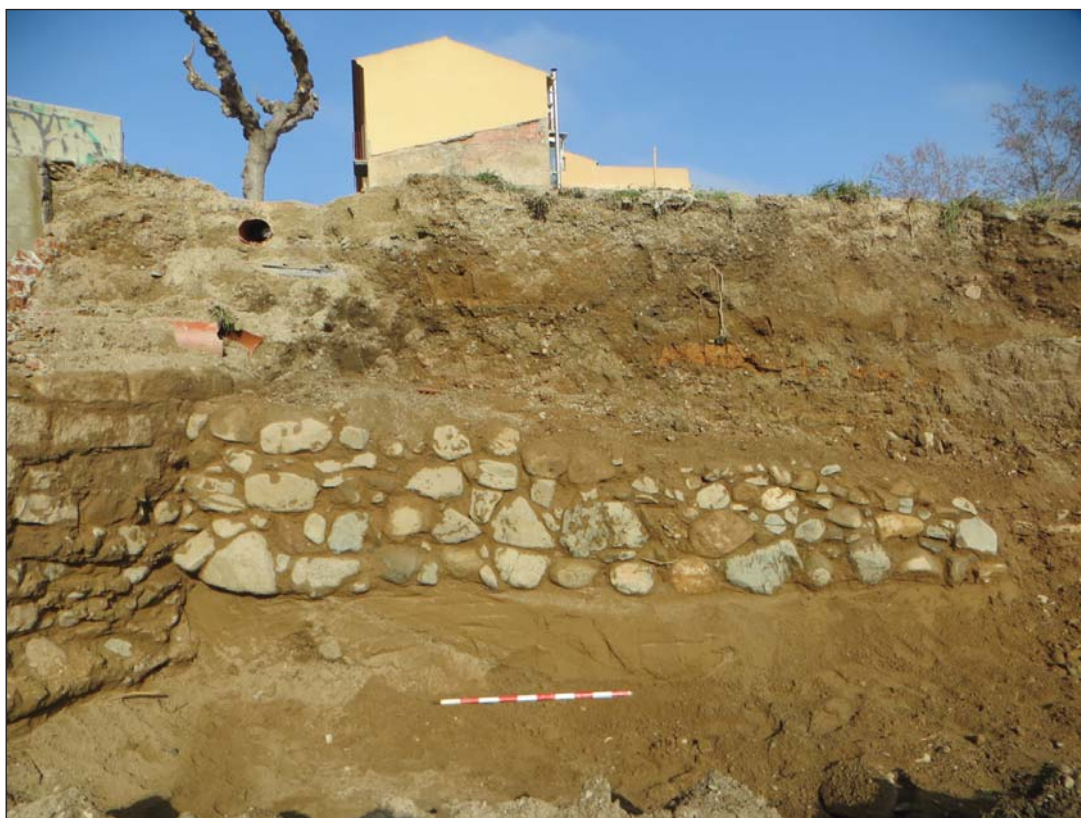
Fig. 4. Vista d'un dels murs de marge del camí de la Guàrdia sobre la riba del riu Francolí.

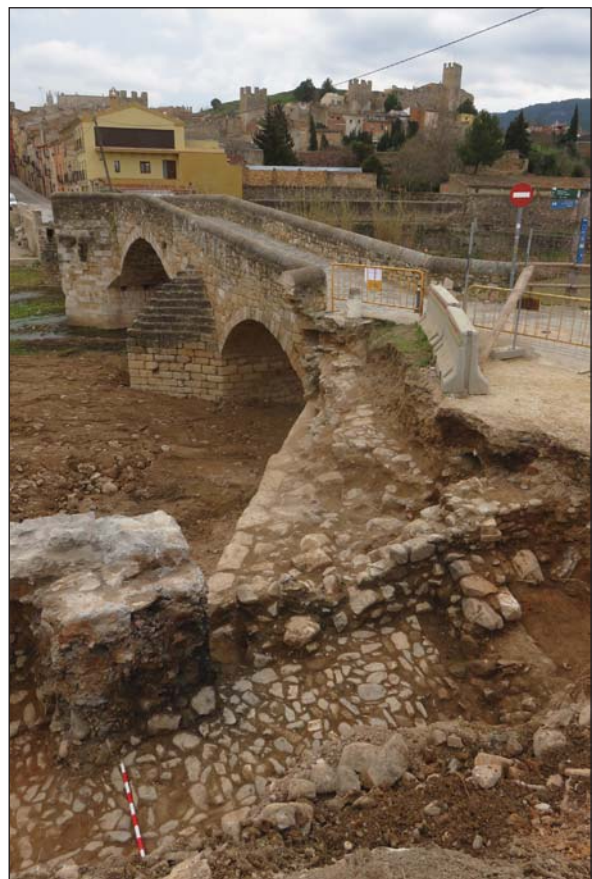
Fig. 5. Vista de l'estrep original del pont amb les restes del paviment d'accés.

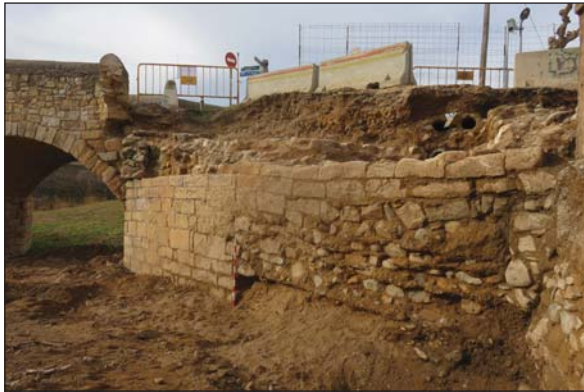
Fig. 6. Vista del tram final del mur del pont que travava l'estructura amb la riba i que en la part inferior no era visible.

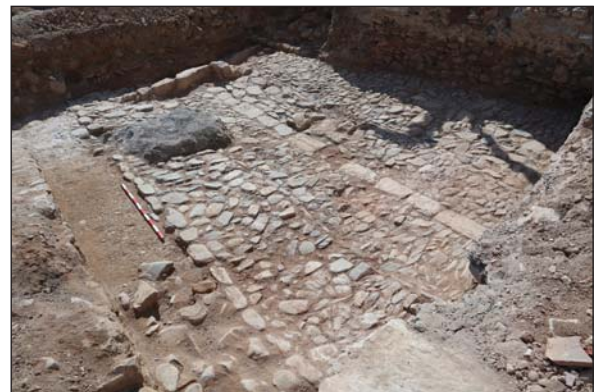
Fig. 7. Vista del paviment d'una de les estances documentades i que es van amortitzar per una riuada, segurament la de Santa Tecla de 1874.

l'obertura del carrer. El fet que l'amortització de les estructures antigues documentades arqueològicament s'hagués fet amb graves netes segurament indica que es va ensulsiar en el marc d'alguna inundació important després de la qual els edificis ja no es devien reconstruir sinó que la seva desaparició devia propiciar un canvi de la trama urbana i ja es devia obrir el nou carrer al recte del pont. En aquest sentit, sabem per la historiografia local, i especialment pel relat que en fa Ramon Cantó, que l'aiguat de Santa Tecla de 1874 va afectar de manera intensa la zona del Raval i va fer desaparèixer diverses cases a banda i banda del

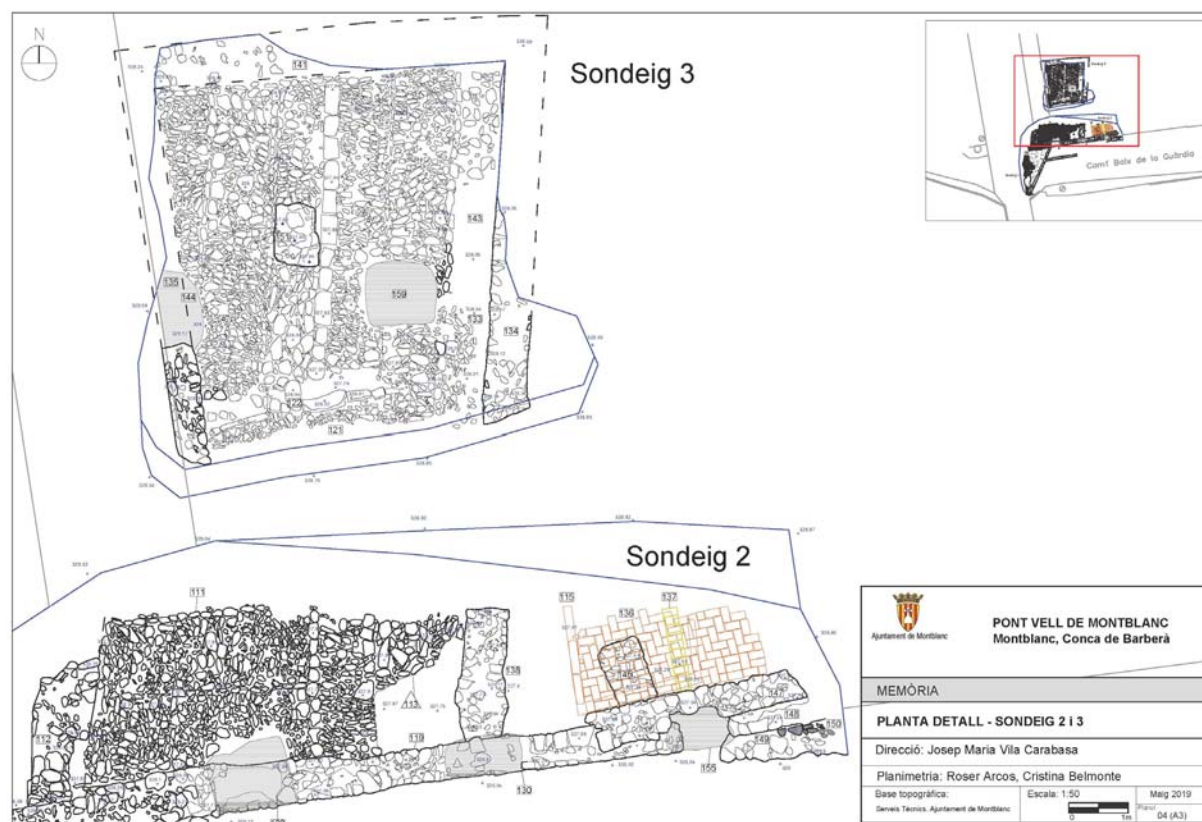
Fig. 8. Planta general de les estructures documentades (dibuix: Cristina Belmonte)

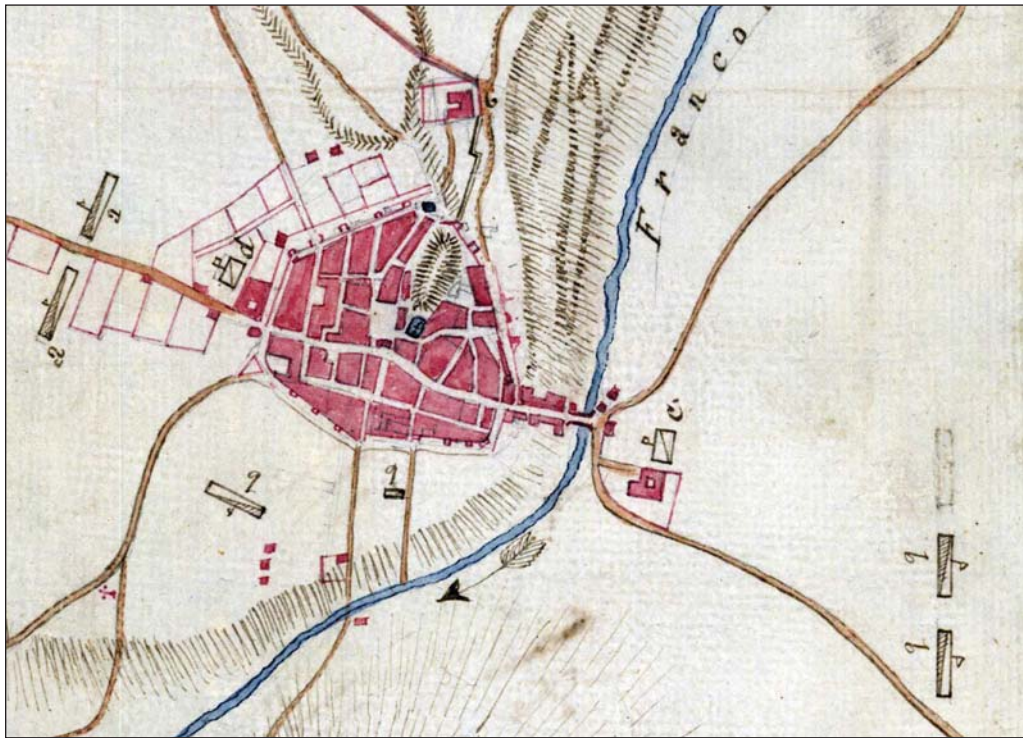
Fig. 9. Plànol de 1810 en què s'observa el traçat original del camí de la Guàrdia i en què es pot comprovar que encara no existia la prolongació del carrer Raval de Santa Anna al nord del Pont Vell (font: Biblioteca Virtual de Defensa, Ar.F-T.9-C.1_353).

Disposem d'un croquis de la vila de Montblanc datat el 1810 on s'observa la posició original del camí de la Guàrdia i es dibuixen algunes edificacions en el punt on avui en dia hi ha el carrer Raval de Santa Anna. Sembla clar que en aquesta data encara no s'havia produït

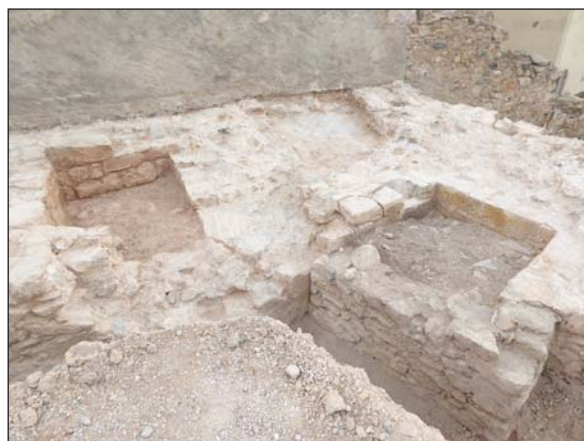
Fig. 10. Vista de la paret de la bassa i dels dos cacaus que s'hi van localitzar.

La paret de la bassa es correspon amb un mur fet amb paredat de pedra i morter de calç barrejat amb grava de riu i que presenta un arrebossat a la banda interior per impermeabilitzar-la. Pel que fa a l'amplada, és variable, més estret als extrems de la zona analitzada i incrementant-se a mesura que s'acosta a la cantonada nord-est, on es troben els dos cacaus i, per tant, el punt on la pressió exercida per l'aigua de la bassa és més important, per la qual cosa requereix parets més gruixudes, que, per altra banda, han d'encabir en el seu interior els cups del molí.

La intervenció va permetre localitzar els dos cups o cacaus de què parla la documentació: un

a la façana est, que es correspondria amb el cacau que alimenta el molí analitzat en la present intervenció, i un segon a la banda nord, amortitzat d'antic, i que donaria pressió a un molí que es trobaria sota la casa que actualment se situa en aquest costat. En un segon moment es va reforçar interiorment la paret nord de la bassa amb un folre interior corresponent a una paret de 60 cm d'amplada que ja existia quan es va construir el cacau documentat en aquest costat.

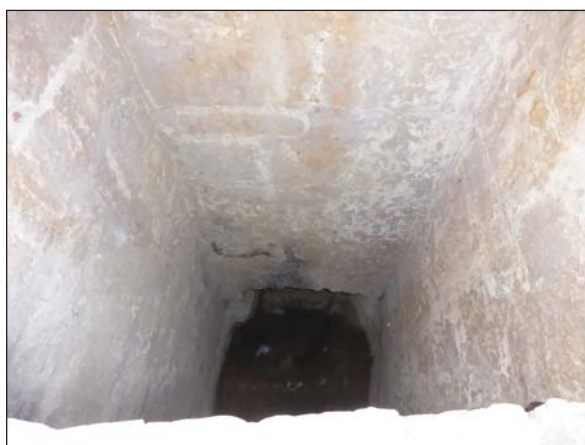
Fig. 11. Vista de l'interior del cacau que corresponia al molí estudiat.

Pel que fa als cacaus, són de planta quadrada i presenten un revestiment interior de carreus de pedra, com passa molt habitualment en aquest tipus d'estructures, ja que aquesta solució constructiva permet millorar-ne l'eficàcia. La seva secció, almenys la del que s'ha

excavat per complet, és en forma de L, amb una caiguda vertical en el primer tram que es devia situar entorn dels 4 m. El tram horitzontal presenta una reducció successiva de la secció, que al principi és d'1 m d'alçària, mentre que en el punt de sortida assoleix els 30 cm.

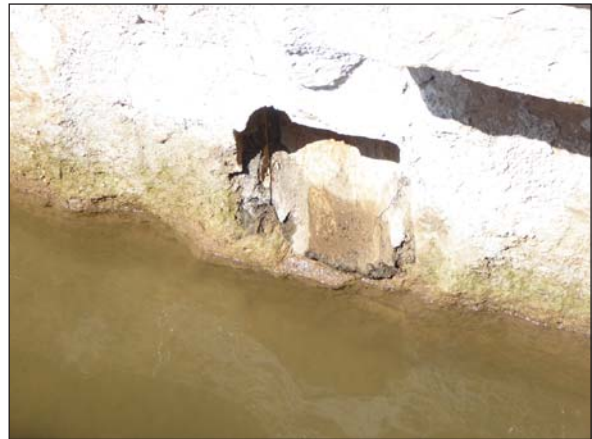
Fig. 12. Detall de la sortida de l'aigua del cup a l'interior de l'espai on hi hauria el rodet.

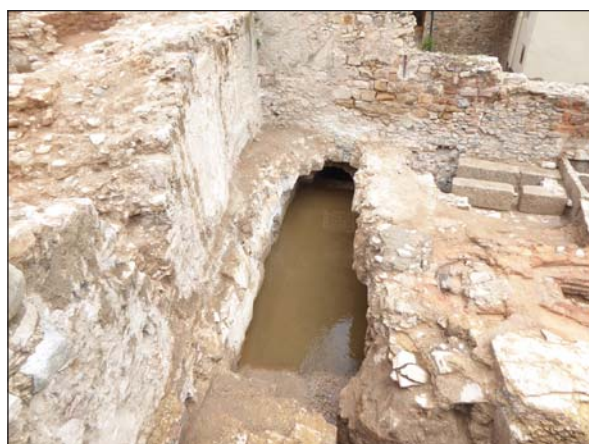
Fig. 14. Vista de la volta on se situaria el molí de trinxar olives. A la part inferior, el rodet, i a la superior, les moles.

La zona de molta del molí del Raval es caracteritza per la presència d'un espai rectangular que agafa tot l'extrem del solar, amb una amplada de 2,4 m i una alçària a la zona central d'uns dos metres. Desconeixem el motiu de l'existència d'aquesta volta tan allargada, especialment quan la zona on sabem que se

En qualsevol cas, davant del punt on trobem la boca de sortida del cacau se situaria la roda impulsora del molí, que en aquest cas tot fa pensar que es tractava d'un rodet. El moviment horitzontal d'aquest element feia girar un eix vertical de fusta que connectava amb la part superior de la volta on se situava el molí pròpiament dit. Un cop impulsada la roda horitzontal, o rodet, l'aigua continuava pel mateix conducte i seguia en direcció al riu per la mateixa conducció per on passa encara avui en dia i de la qual hem localitzat un tram sota la casa veïna.

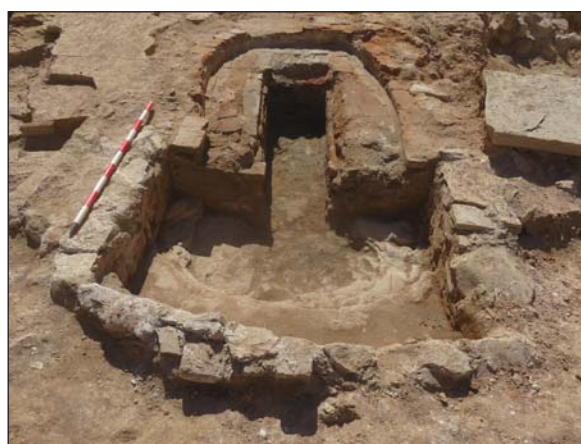
Fig. 15. Vista del fogó del molí.

De fet, durant tot el procés d'extracció de l'oli s'escaldava la pasta amb aigua calenta, per la qual cosa un dels elements característics dels molins d'oli són els fogons, llars de foc o altres estructures que permetin tenir una caldera o un altre recipient amb aigua bullent de manera continuada per anar-la afegint al procés. En el cas que ens ocupa, la intervenció va permetre localitzar en planta l'estructura de combustió utilitzada amb aquest objectiu i, fins i tot, possibles traces d'un primer fogó que devia ser substituït modernament pel que ha arribat a nosaltres.

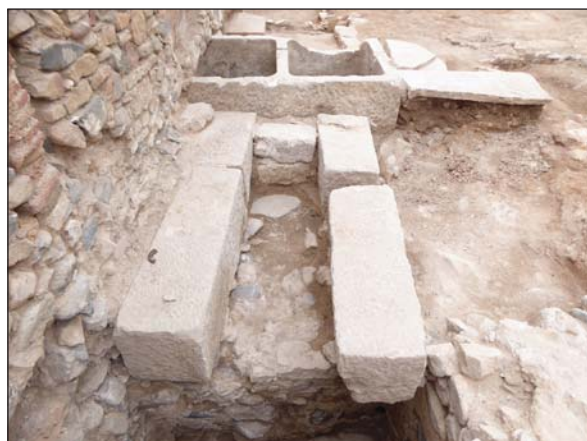
Fig. 16. *Punt de suport de l'estructura de premsatge. En primer terme, l'encaix on anirien els elements d'ancoratge inicial.*

Punt de premsatge: a tocar del bastiment inicial de subjecció se situa el punt on es fa el premsatge dels cofins que permet separar el residu sòlid, que es queda dins dels cofins, del suc de l'oliva. Aquesta posició permet augmentar la pressió exercida per la biga. Com que es tracta del punt on s'exercirà la màxima pressió durant el procés, convé que hi hagi una base sòlida sobre la qual s'assenti la peça de pedra que servirà de base a la pila de cofins. Normalment, hi corresponen unes peces quadrangulars bastant gruixudes, a la cara superior de les quals trobem una acanaladura circular incisa en la pedra que acaba en un dels costats

amb un bec també picat a la pedra. A l'interior d'aquesta acanaladura es col·loca la pila de cofins que s'han de premsar, de manera que el líquid que en sortirà en el moment d'exercir la pressió baixarà pels laterals de la pila, es recollirà en l'acanaladura inferior i es vessarà pel costat del bec cap a un recipient que el recollirà.

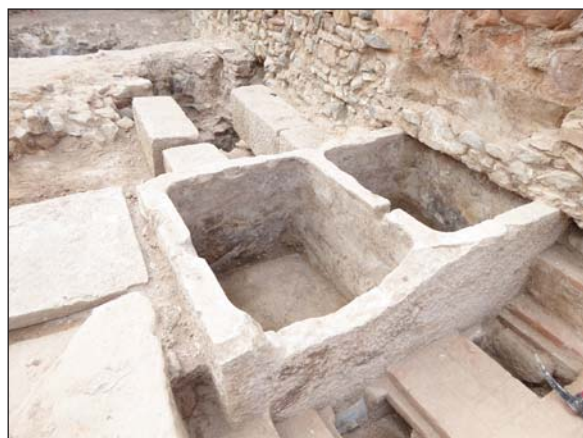
Fig. 17. *Vista de les piques de decantació d'una de les premses.*

Piques de decantació: el residu líquid que es desprèn del premsatge, barrejat amb l'aigua que s'hi ha anat afegint durant el procés, es recull —mitjançant el bec de la peça sobre la qual se situen els cofins— en unes piques de pedra, en les quals es porta a terme la tercera fase del procés. Es tracta de la separació, per decantació, de l'oli i de la resta de líquids que componen el suc que es desprèn de la premsada. Com que l'oli és menys dens, queda a la part superior, i llavors es passa a la pica del costat mitjançant un conducte situat a la part

de dalt, des d'on es recull l'oli i es traspassa a les gerres o altres contenidors que serviran per transportar-lo. El residu aquós queda a la part de baix de les piques i s'extreu mitjançant un forat de desguàs situat a la part inferior que el deriva cap al sistema d'evacuació cap a l'exterior del molí.

En el cas que ens ocupa, es conserva un gran bloc de pedra en què es van picar dos recipients de planta quadrada que presenten un forat en la part inferior per evacuar el residu aquós i un rebaix que les uneix per la part superior i que permet que l'oli que sura en una de les piques s'acumuli en l'altra. Per altra banda, per davant de les piques es localitza el conducte que recull les oliasses i les porta cap al centre del molí, des d'on són conduïdes cap a l'exterior de l'edifici.

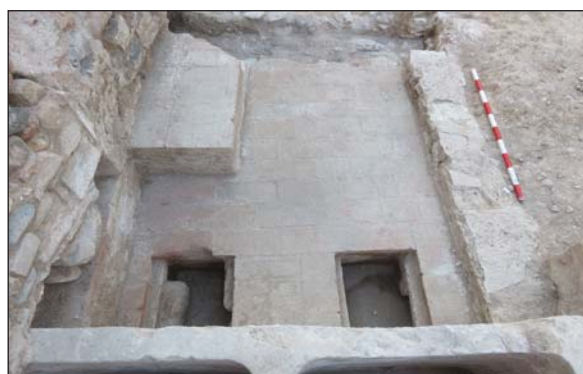
Fig. 18. *Detall de les obertures per on s'abocava el residu aquós de la part baixa de les piques a la conducció que el treia cap a l'exterior. A la part superior de la imatge s'observa l'empremta del punt de subjecció central de la biga.*

Punt de subjecció central: correspon al bastiment, normalment de fusta, en què recolza la biga en la zona central. Les seves característiques són molt semblants a les del punt de subjecció inicial, tot i que, normalment, menys robustes. En el cas del molí del Raval, d'aquest element s'ha conservat el bloc de pedra amb els encaixos quadrangulars on recolzaven els muntants laterals de l'element.

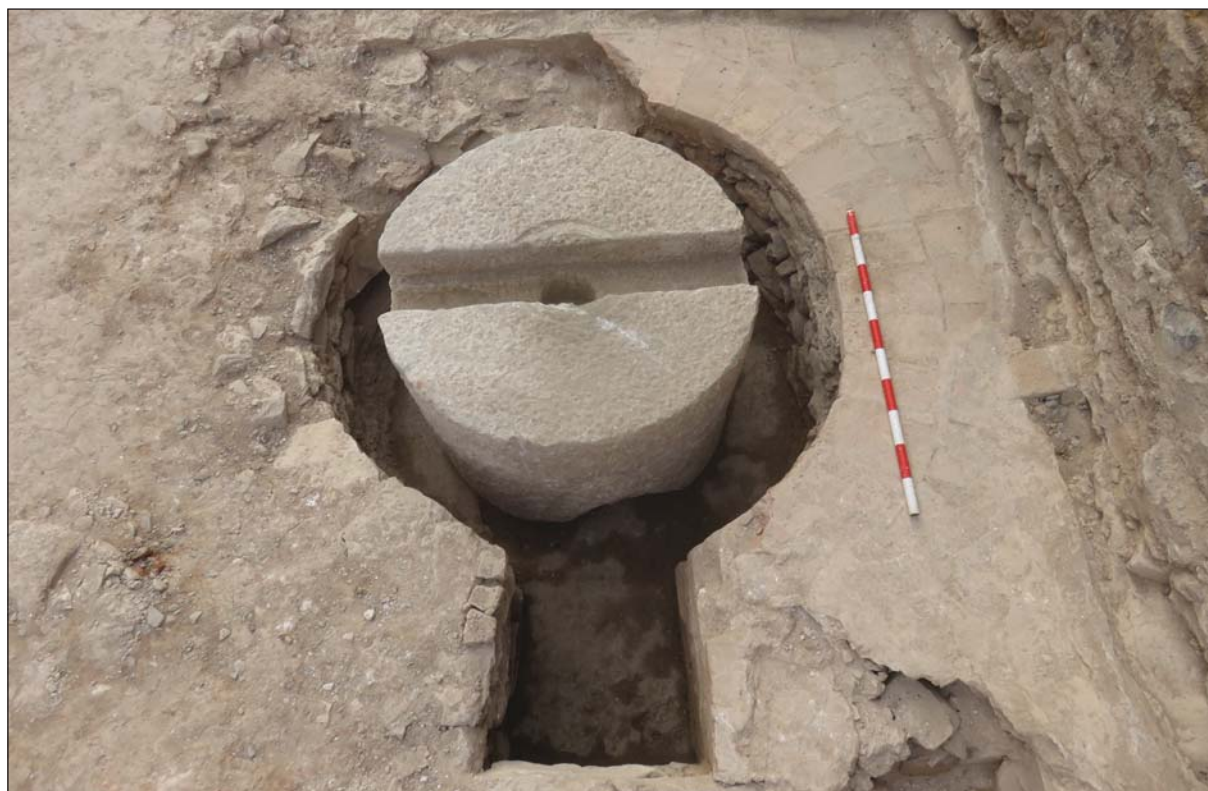
Fig. 19. Detall d'un dels contrapesos o lliura d'una de les premses.

Punt d'accionament: finalment, a l'extrem de la biga trobem el punt des d'on s'aplica la pressió per fer baixar la palanca iniciant el procés de premsada. Aquesta acció es fa mitjançant un contrapès, conegut com a lliura, i un caragol de fusta agafat tant a la biga com al contrapès i que és el que, fent-lo girar manualment, abaixa la biga fins a fer arribar el seu extrem al terra del molí. En el cas que ens ocupa s'han documentat les dues lliures. Es tracta de blocs de pedra cilíndrics que a la part superior presenten els encaixos que permetien lligar-les amb el caragol i exercir la pressió per fer baixar la biga. Per millorar-ne l'eficàcia, els contrapesos acostumen a estar col·locats a l'interior

També s'han pogut documentar els dos pous corresponents a cadascuna de les premses, dins dels quals s'han trobat els contrapesos corresponents.

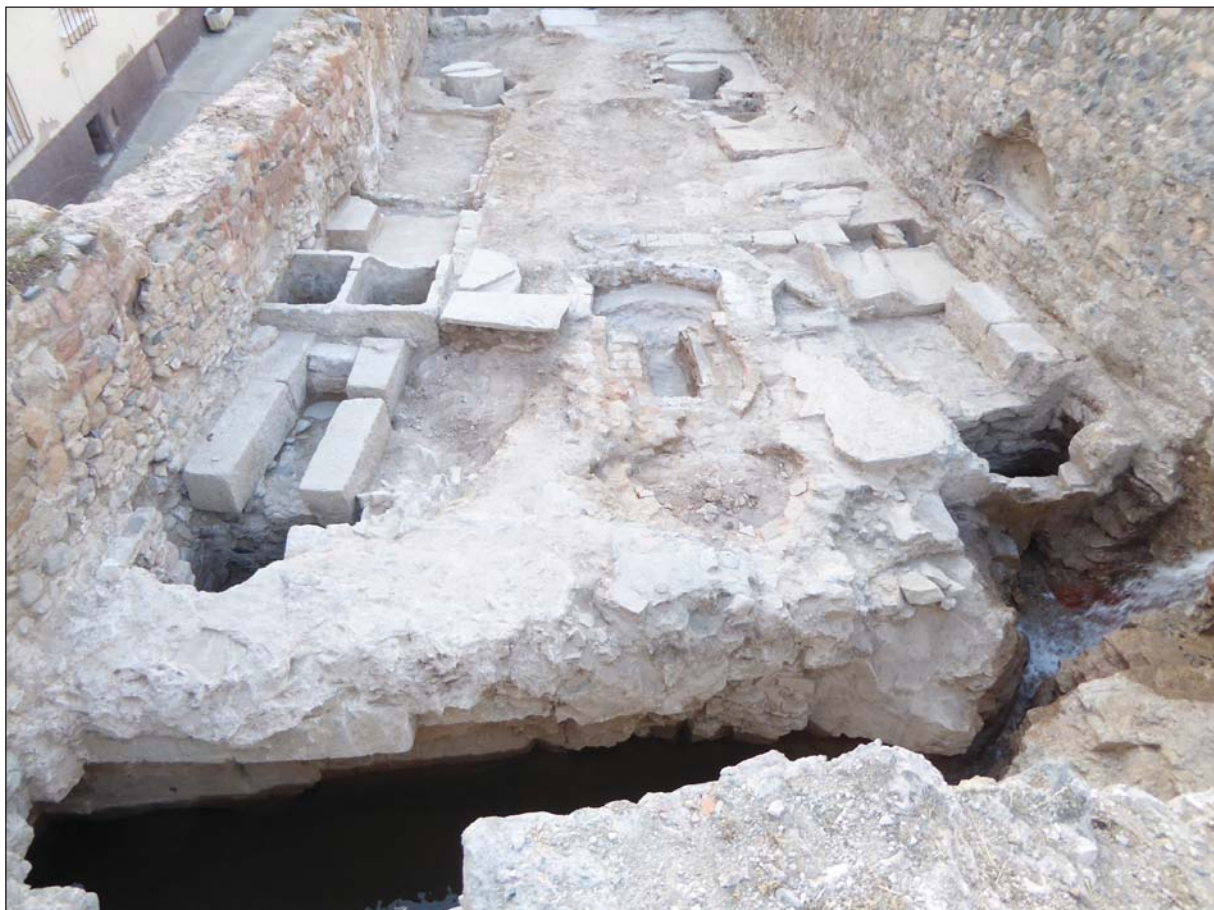
Fig. 20. Vista general de l'almàssera.

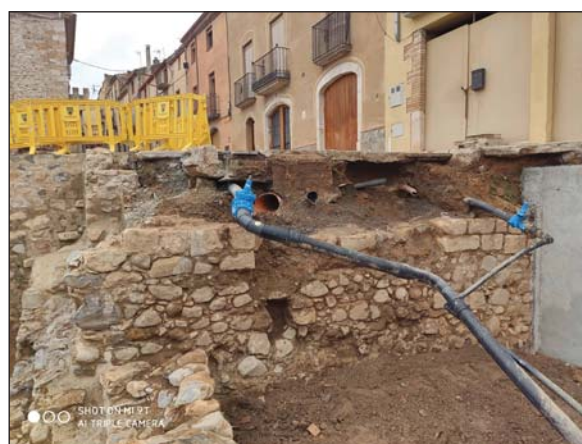
Fig. 24. Vista frontal del portal del Raval, documentat superficialment el 2013.

A banda de poder estudiar en alçat el portal del Raval que en la intervenció de 2013 només es va dibuixar en planta, la intervenció ha permès identificar un darrer tallamar aigües amunt del pont. La presència d'aquest element sembla indicar l'existència inicialment d'un darrer arc del pont més a tocar del Raval. De fet, la distància entre el final del pont, tal com el coneixíem fins a la riuada de 2019, i el portal del Raval era molt gran.

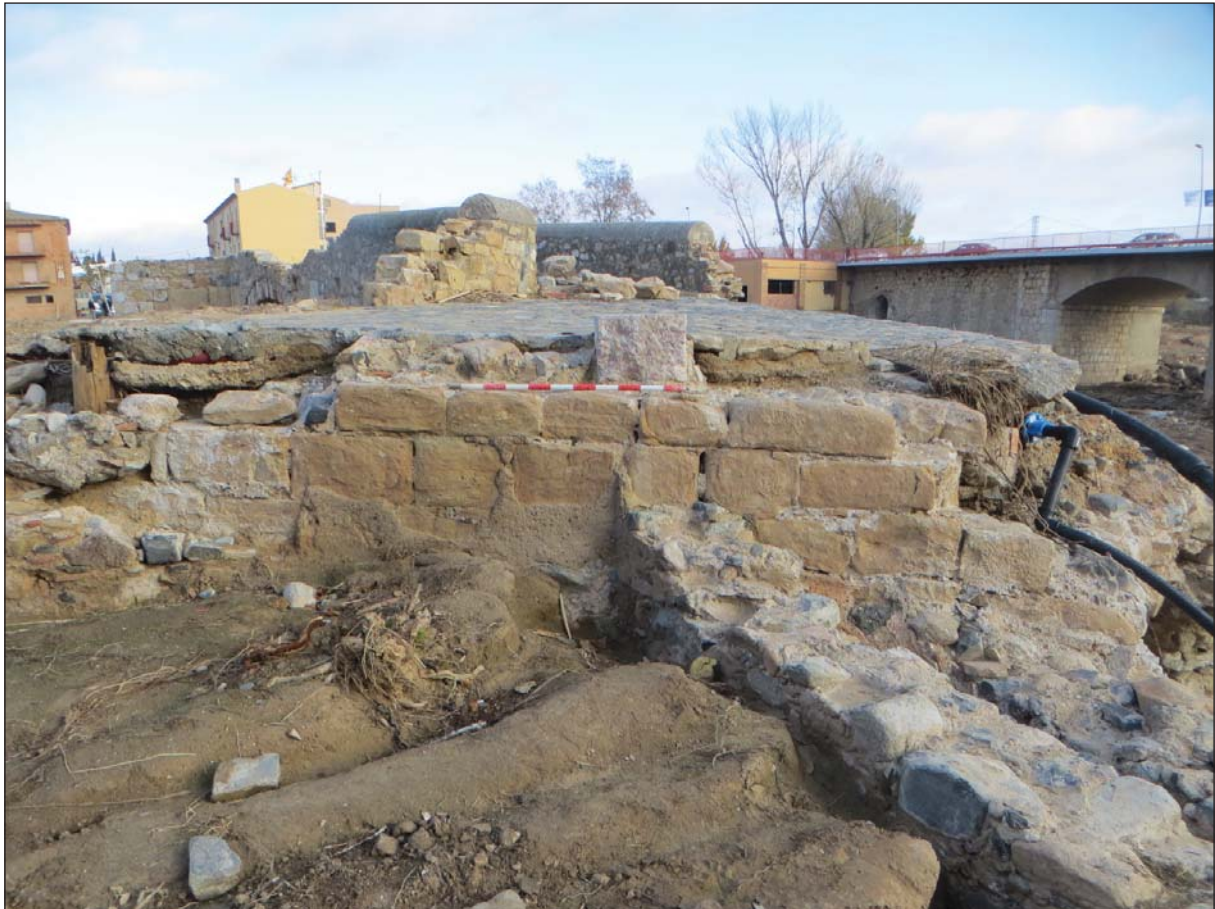
Fig. 25. Vista del nou tallamar del pont Vell, aparegut a conseqüència de la riuada.

Segurament aquest darrer ull degué ensulsiar-se en el marc d'alguna riuada històrica. Pel que fa a la cronologia d'aquesta destrucció, sabem que el mur de protecció de la riba aigües amunt s'adossa just al vèrtex del tallamar. Sembla lògic pensar que la construcció d'aquest element hauria de correspondre al moment d'amortització del darrer ull, quan es degué remodelar tota l'estructura de contenció del riu en aquesta zona, un cop reduïda l'amplada del pont. Sabem per la documentació que aquest mur de protecció va ser recrescut arran de la riuada de 1774, fet que ens indica que el mur original és anterior a aquesta data i, per tant, també ho és l'amortització d'aquest possible ull.
