Carrer Sant Genís, 44

Josep Frigola i Triola

1. INTRODUCCIÓ

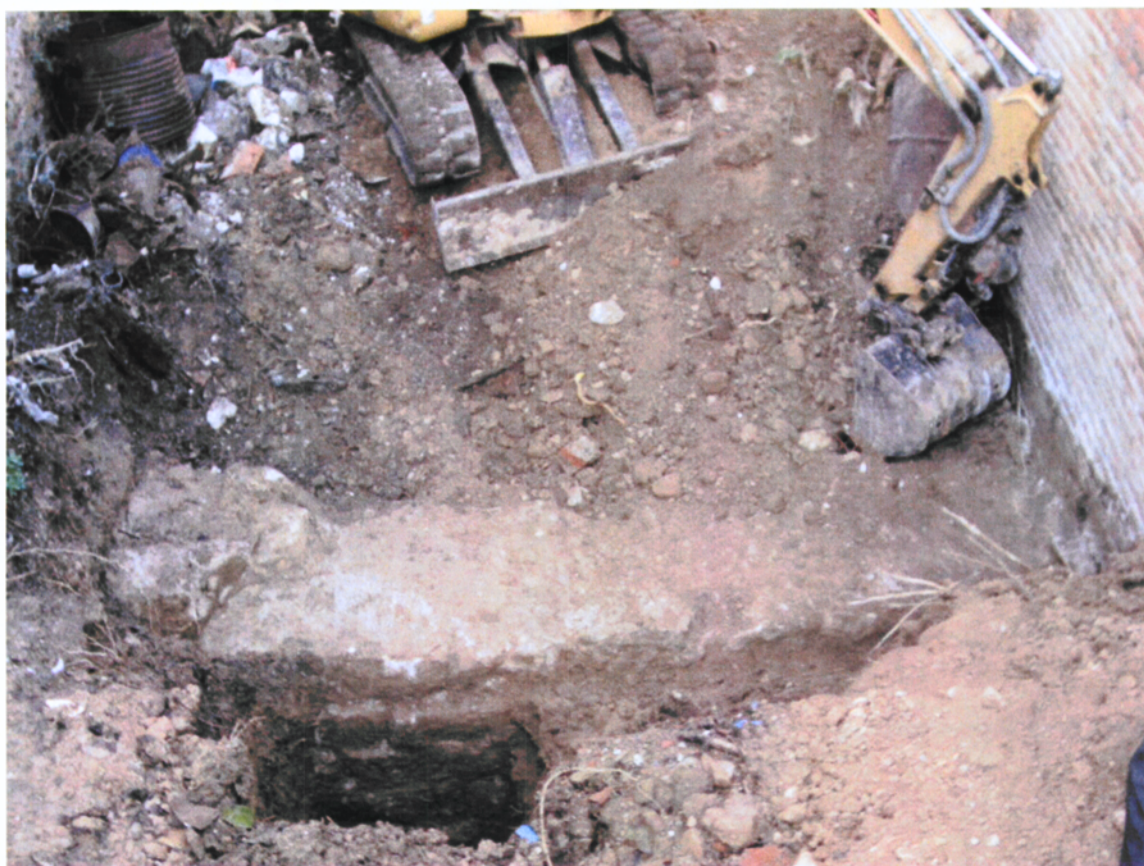
Vista general d'un moment dels treballs de delimitació de la muralla.

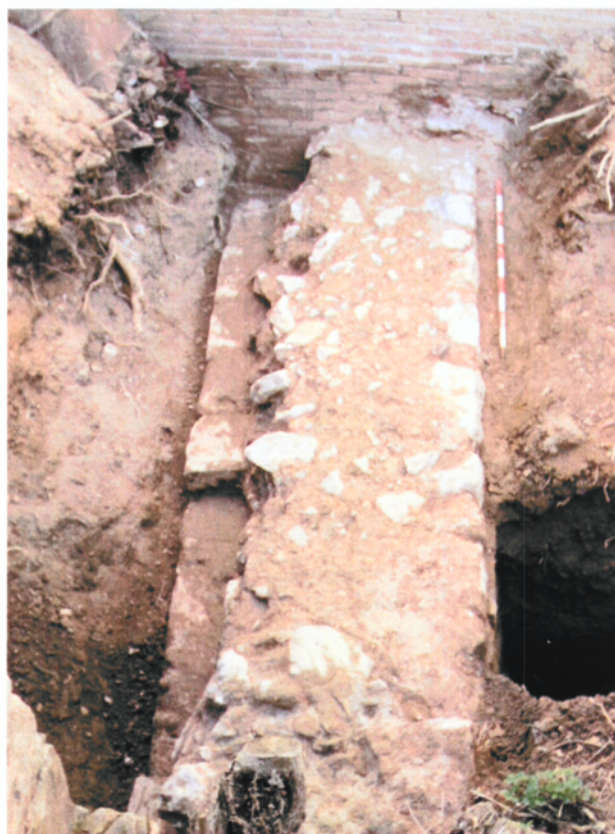
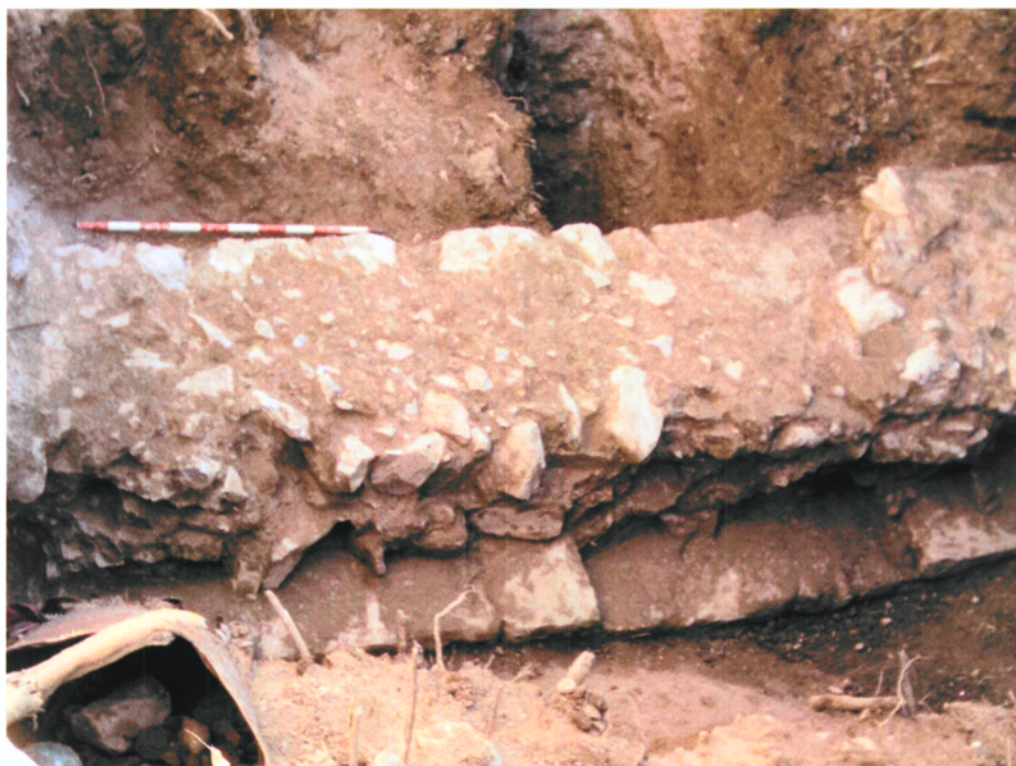
Dues vistes generals del tram de muralla, des del sud-oest (foto superior) i des del nord-est (foto inferior).

En planta es fa molt evident la tècnica constructiva de la muralla en aquest punt: dos paraments exteriors de pedres mínimament treballades de forma rectangular i formant filades horitzontals, i la part interior, entre els dos paraments, formada per pedres de mida molt diversa, sense treballar i lligades amb morter de calç, igual que els paraments exteriors.

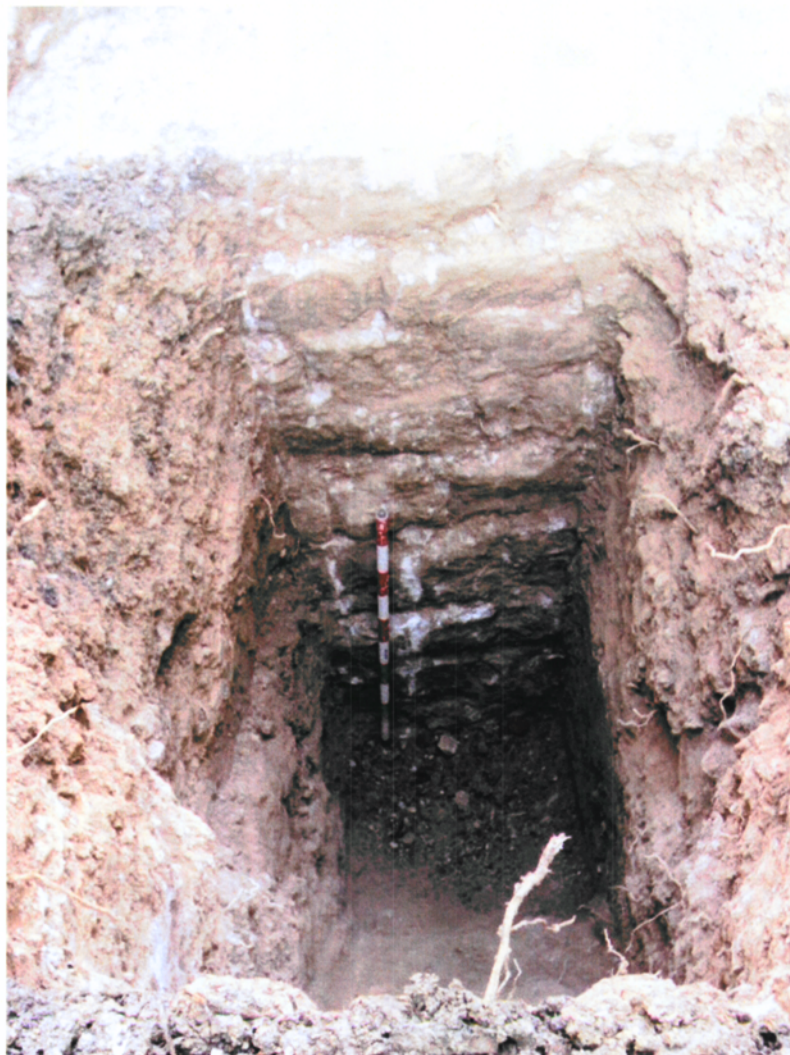
Detall del parament interior de la muralla.

El tram descobert mostra el parament intern de la muralla, que és fet de pedres mínimament treballades de forma més aviat rectangular. Són pedres de mides d'entre els 20 i 40 centímetres de llargada disposades en filades horitzontals, a trencajunt i lligades amb morter de calç. Les pedres sobresurten més a mida que es guanya profunditat, de forma que, en la seva part interna, la muralla és lleugerament atalussada.

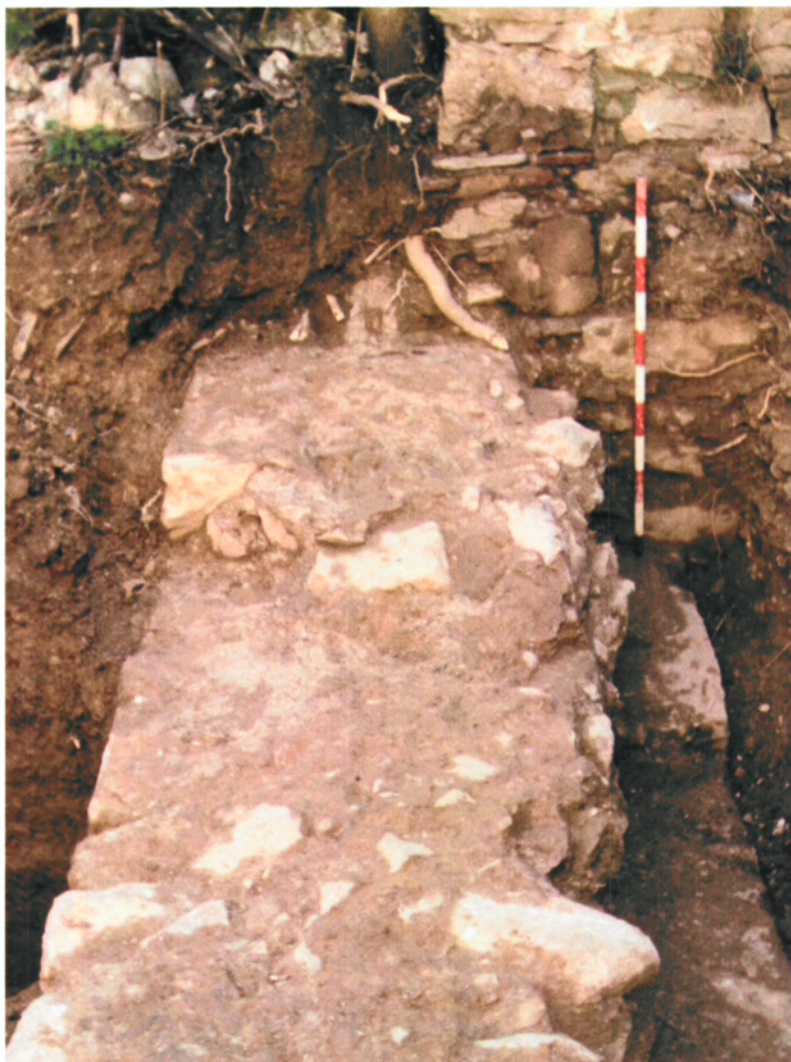
Detall de la fonamentació de la casa veïna, recolzada sobre la muralla baix-medieval.
