Generalitat de Catalunya
Departament de Cultura
Direcció General del Patrimoni Cultural
Servei del Patrimoni Arquitectònic

EXPEDIENT DE DECLARACIÓ
BCIN - MONUMENT HISTÒRIC
ESGLÉSIA DE SANTA MARIA DE VIU DE LLEVATA
PONT DE SUERT (Alta Ribagorça)

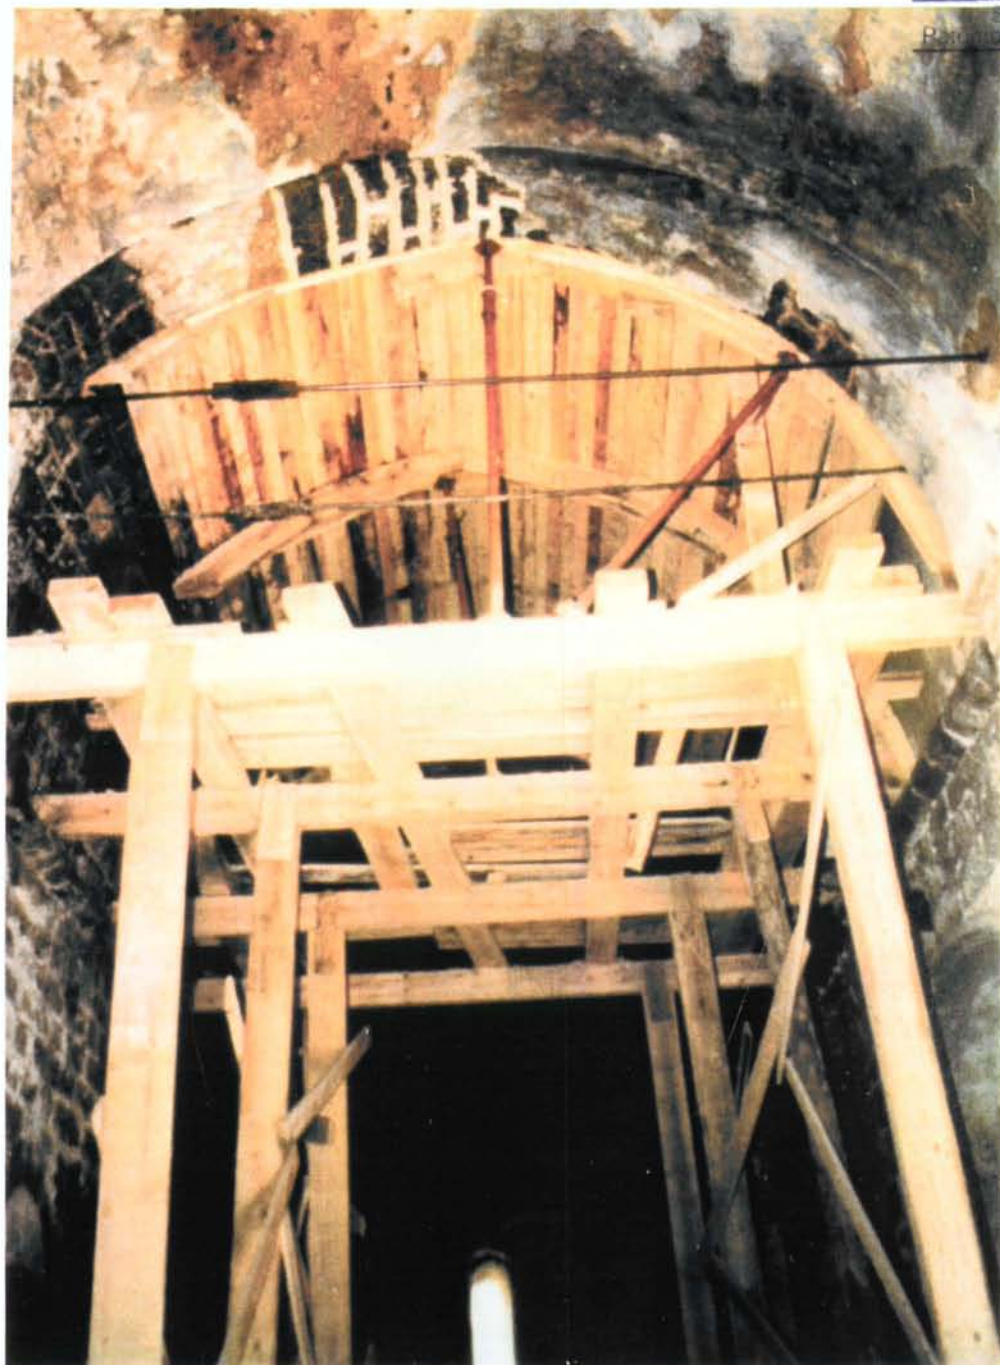
SANTA MARIA DE VIU DE LLEVATA
OBRES DE RESTUARACIÓ VOLTA ANY 1990
