Vil·la romana de Vilauba - Camós (Pla de l'Estany)

Castanyer Masoliver, Pere

Tremoleda i Trilla, Joaquim

FITXA DEL JACIMENT

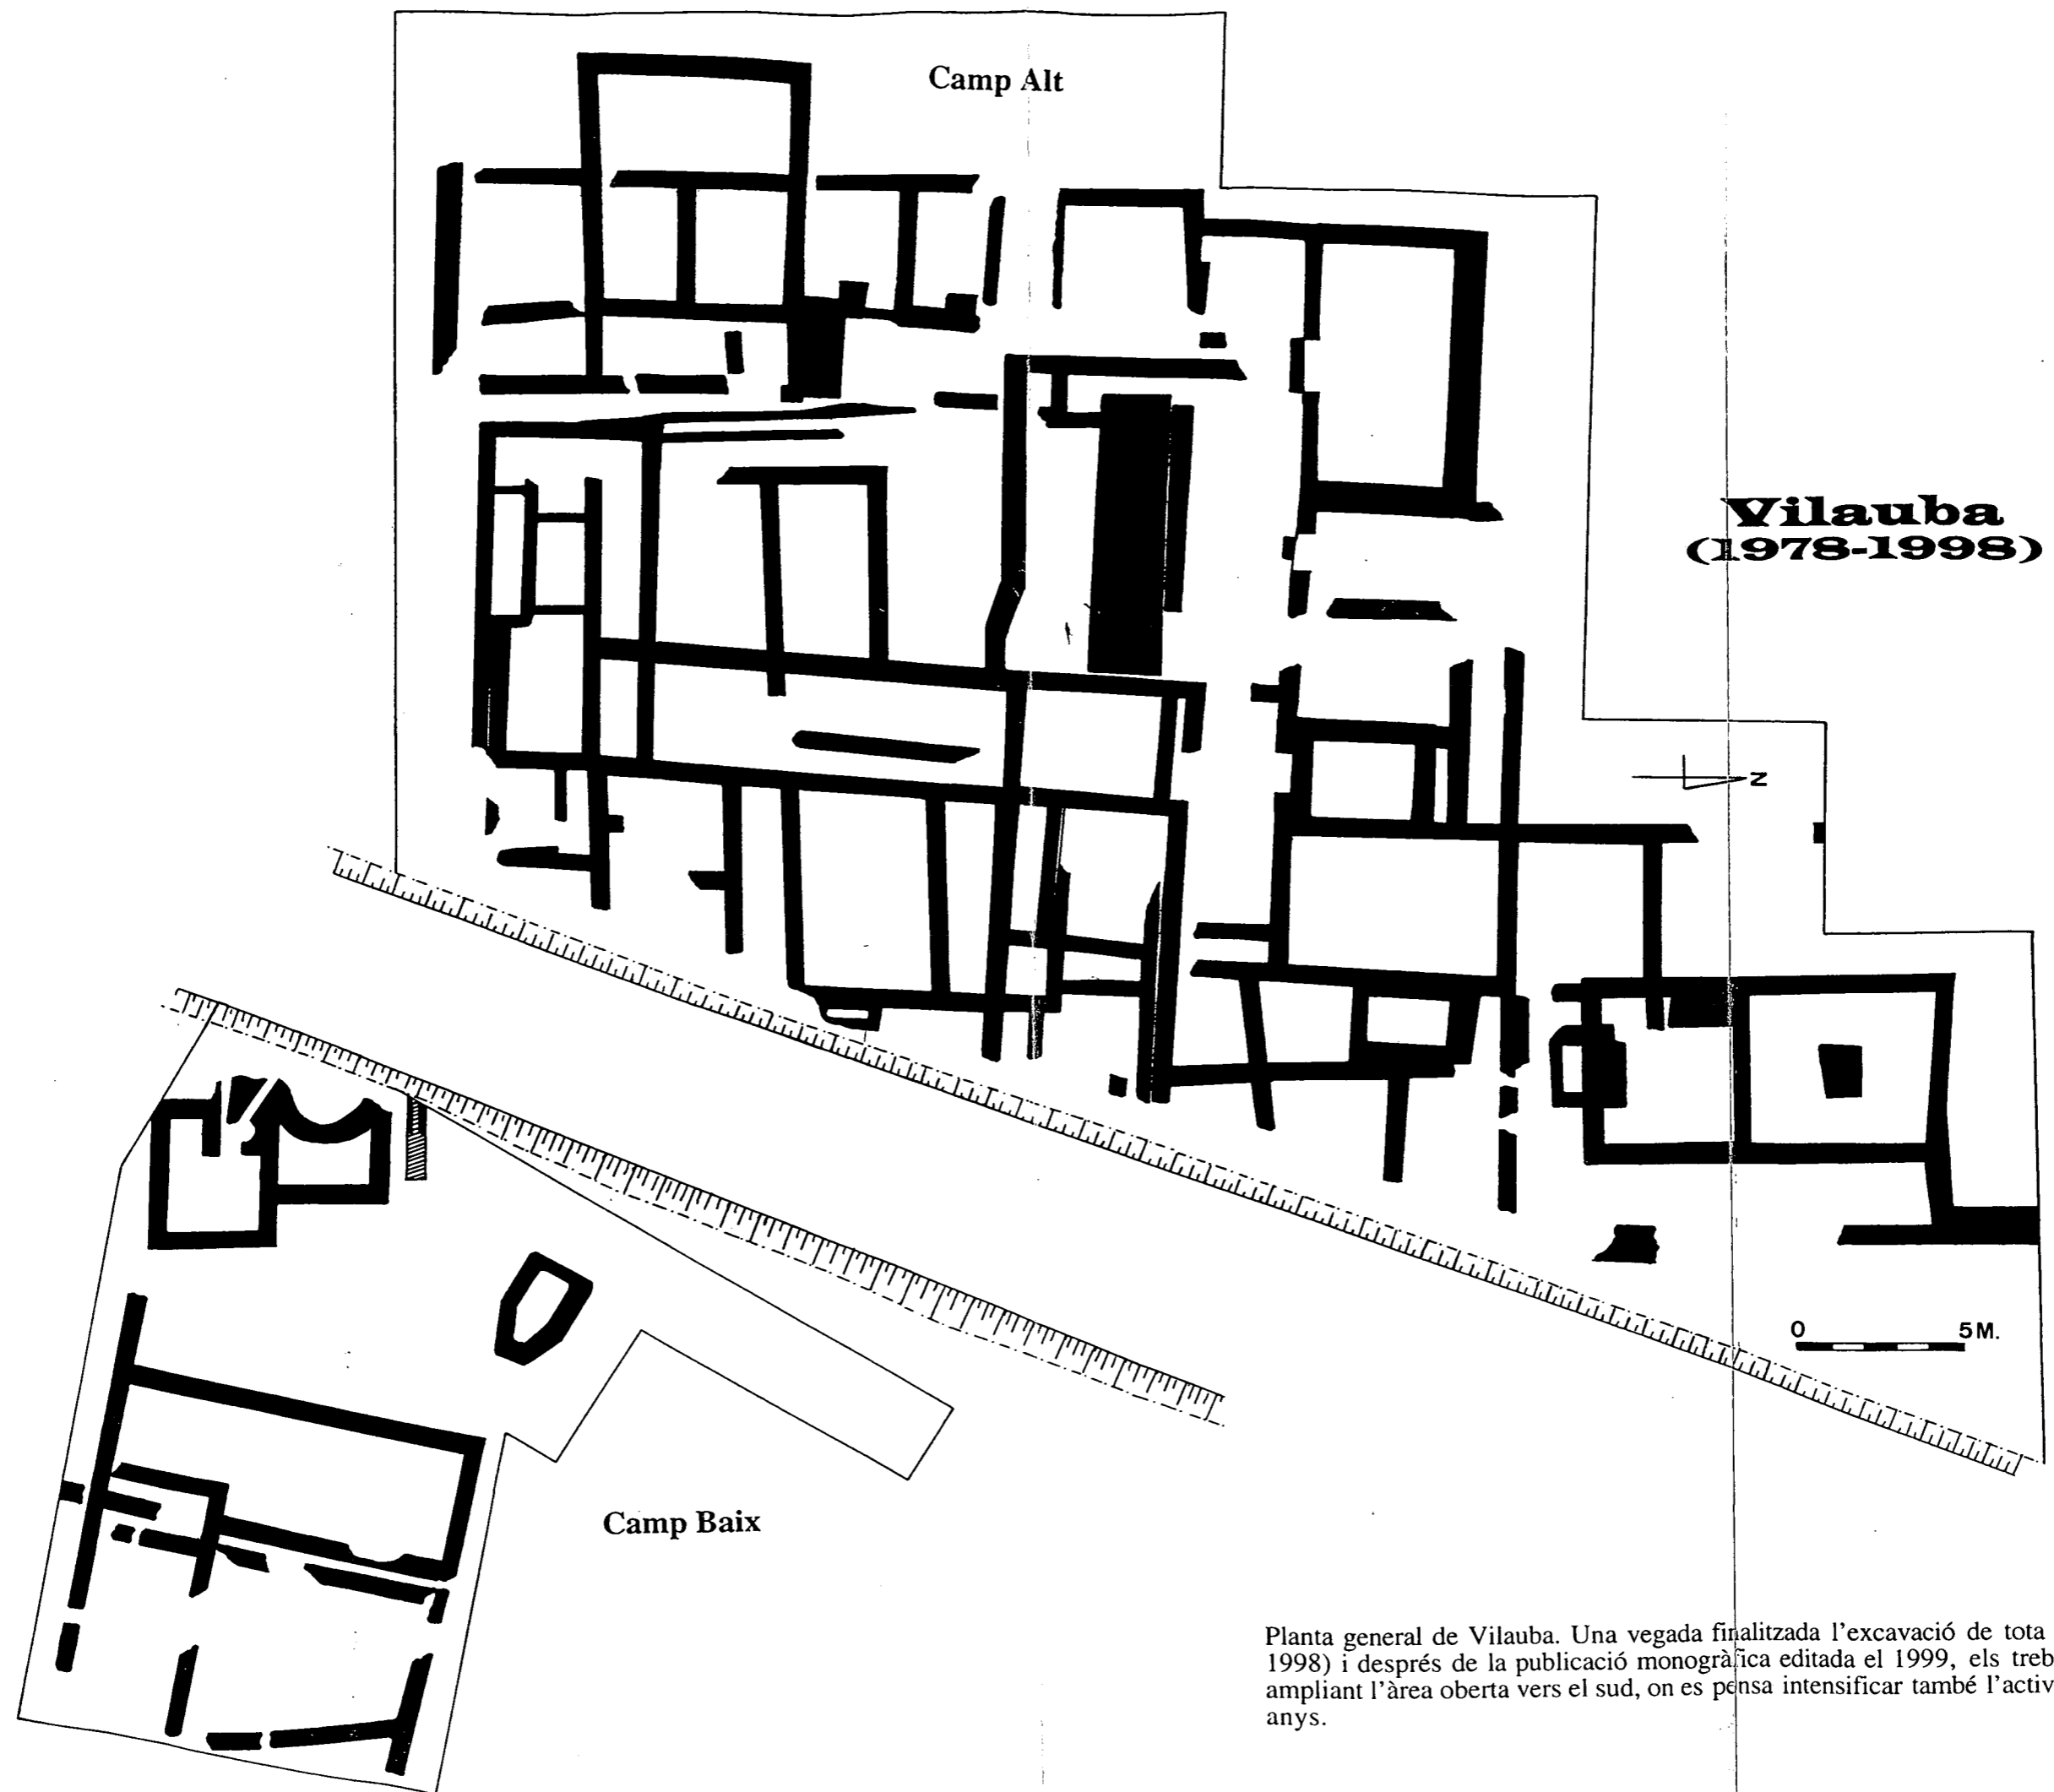
Planta general de Vilauba. Una vegada finalitzada l'excavació de tota aquesta àrea (any 1998) i després de la publicació monogràfica editada el 1999, els treballs han continuat ampliant l'àrea oberta vers el sud, on es pensa intensificar també l'activitat en els propers anys.

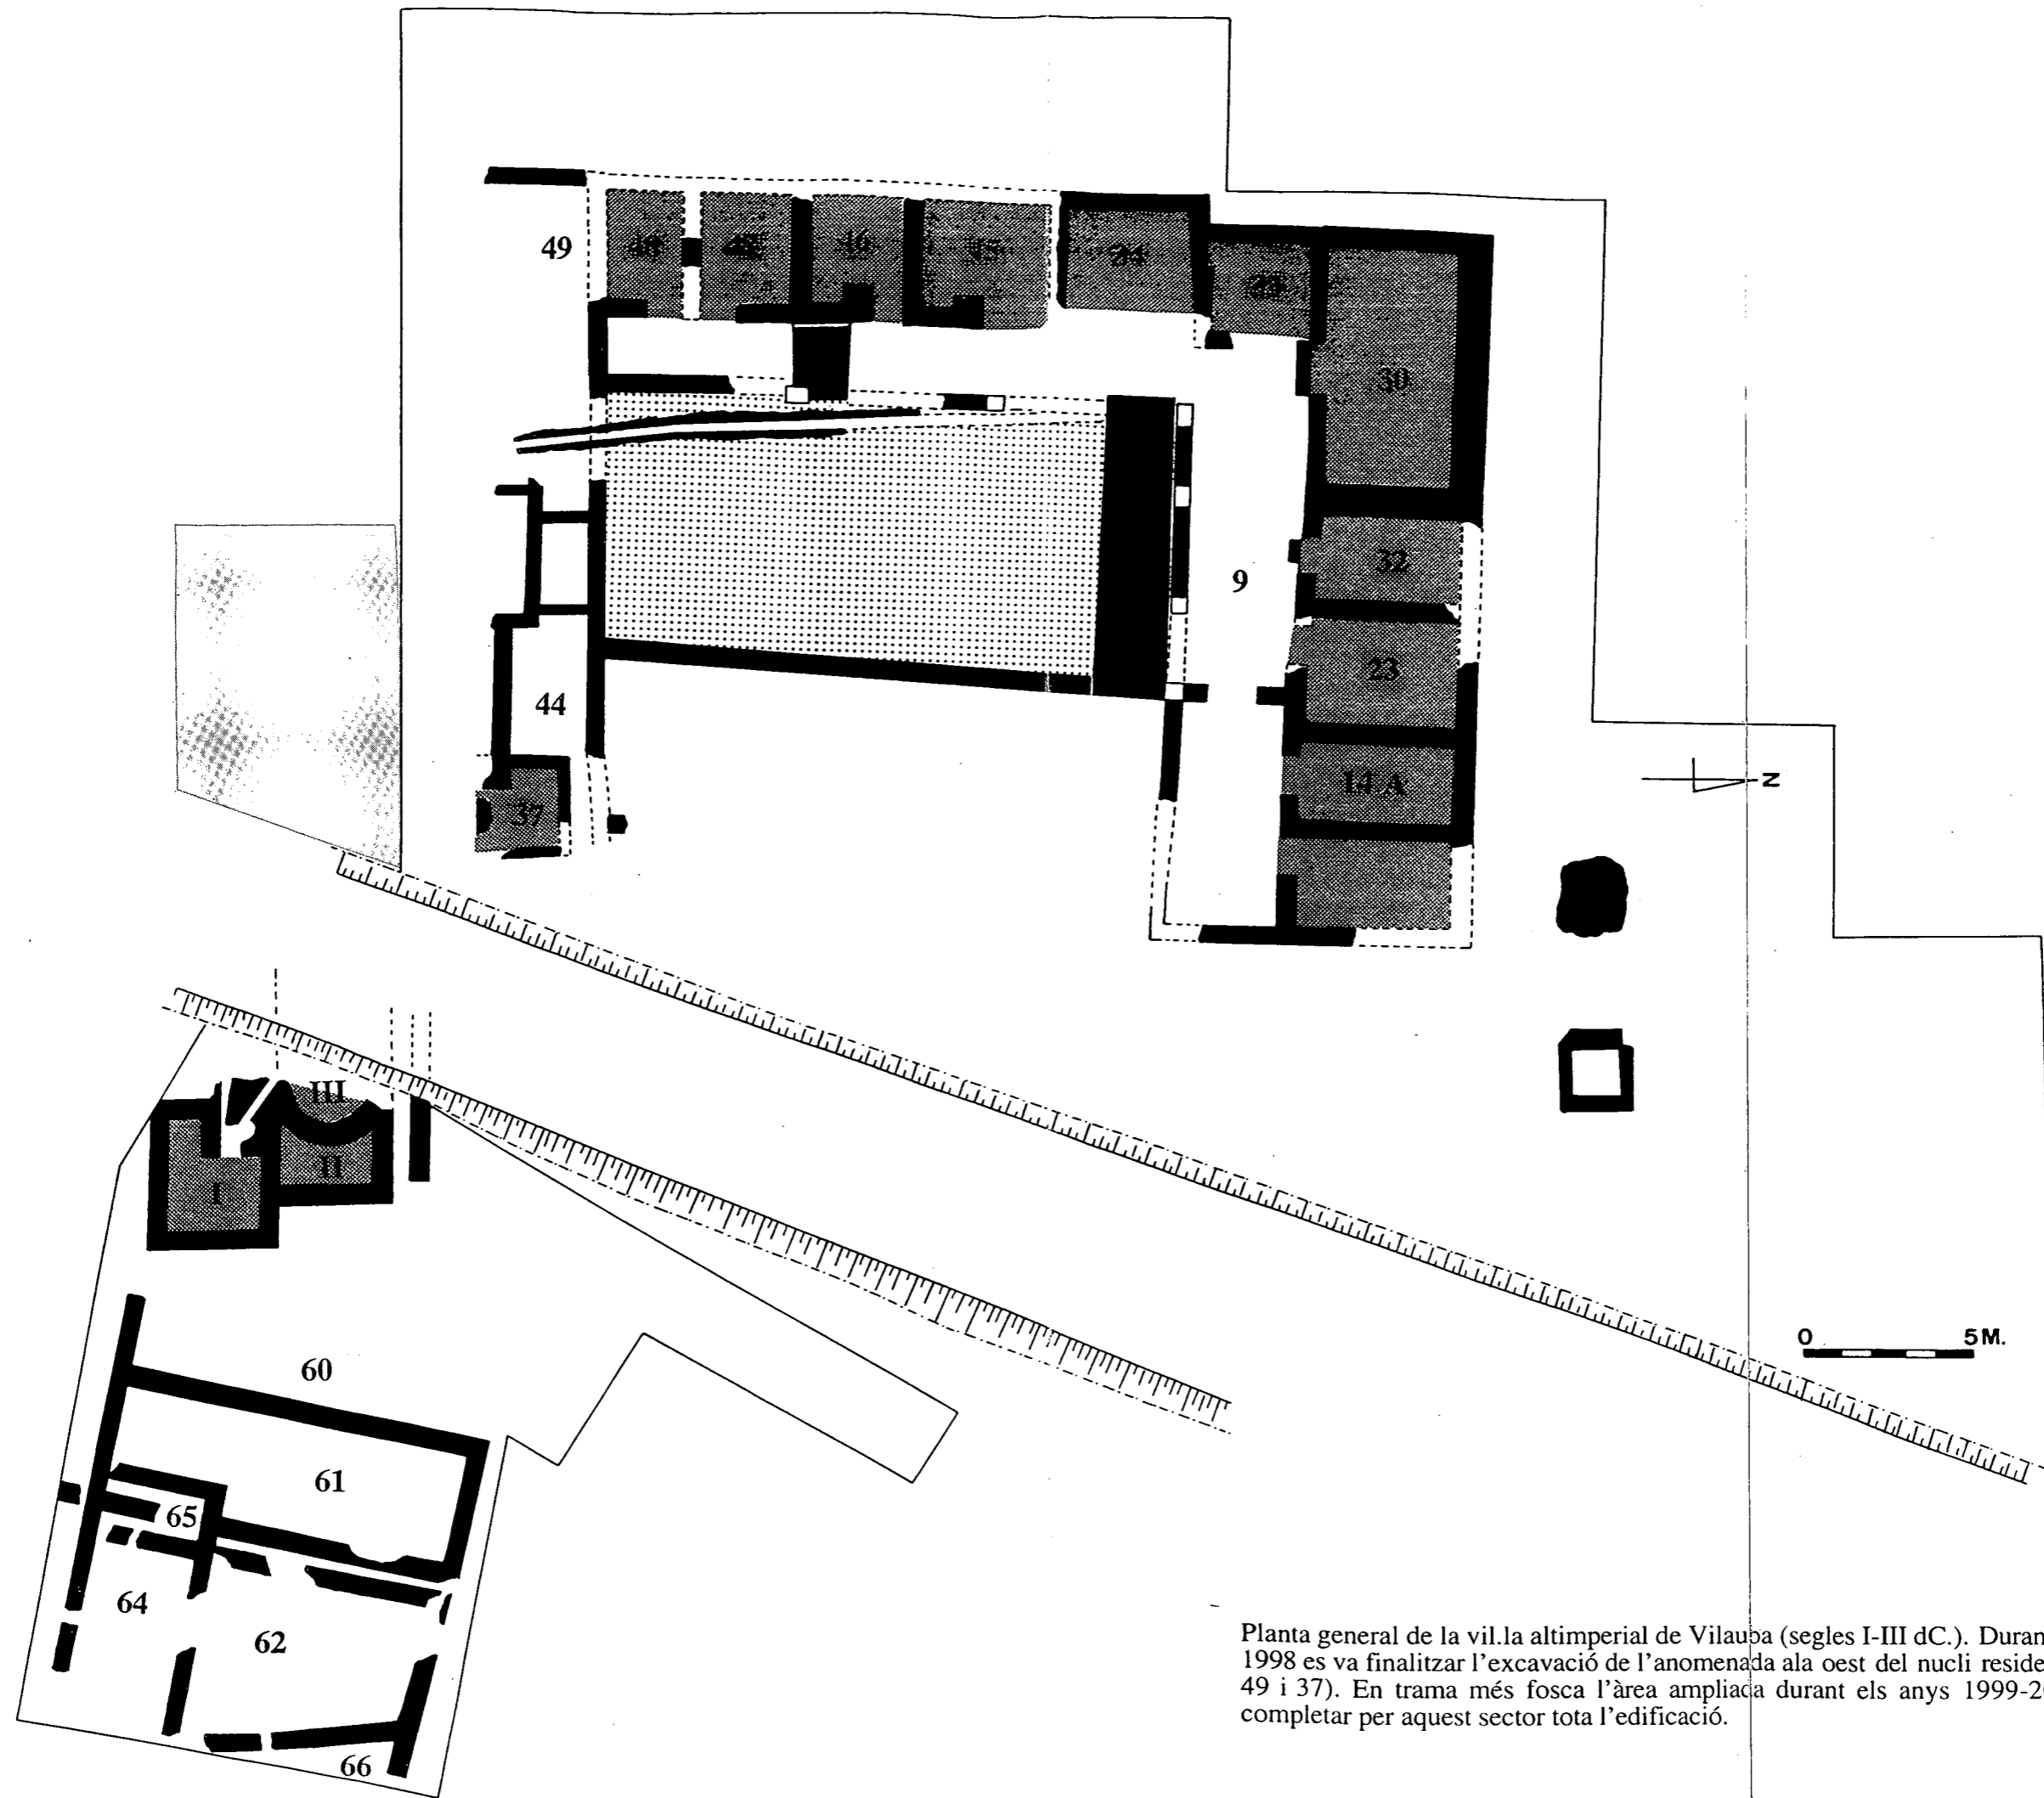
Planta general de la vil·la altimperial de Vilauba (segles I-III dC.). Durant la campanya de 1998 es va finalitzar l'excavació de l'anomenada ala oest del nucli residencial (àmbits 45-49 i 37). En trama més fosca l'àrea ampliada durant els anys 1999-2000, on esperem completar per aquest sector tota l'edificació.

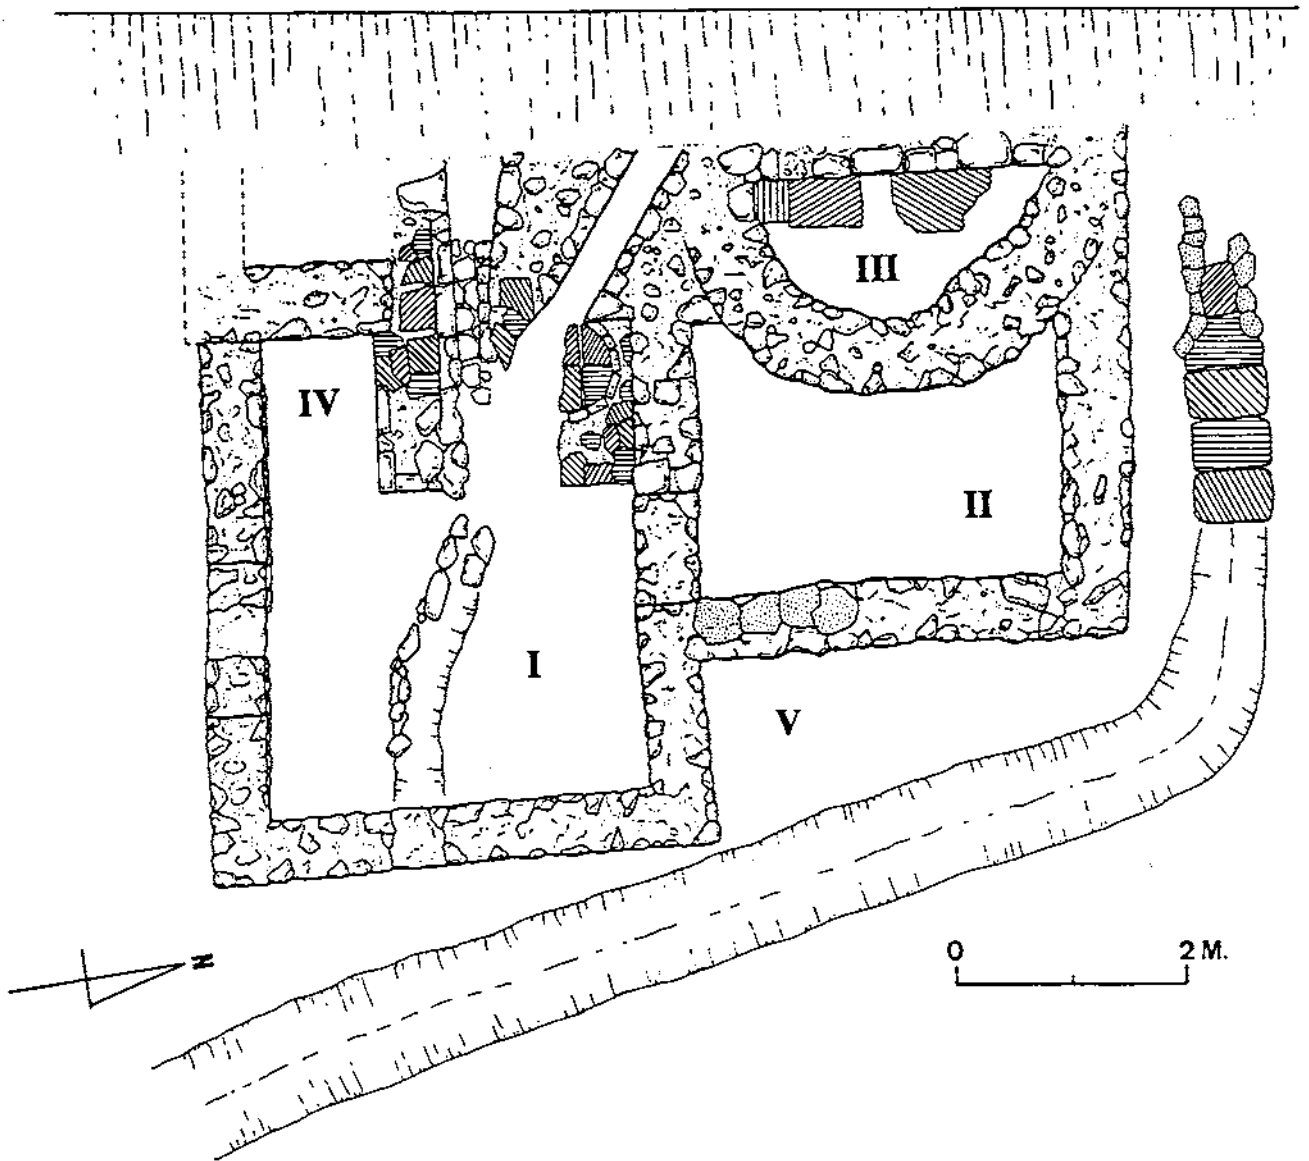
Planta de les estructures corresponents al sector termal de la vil.la altimperial, situada just davant del sector ampliat durant la campanya de 1999.

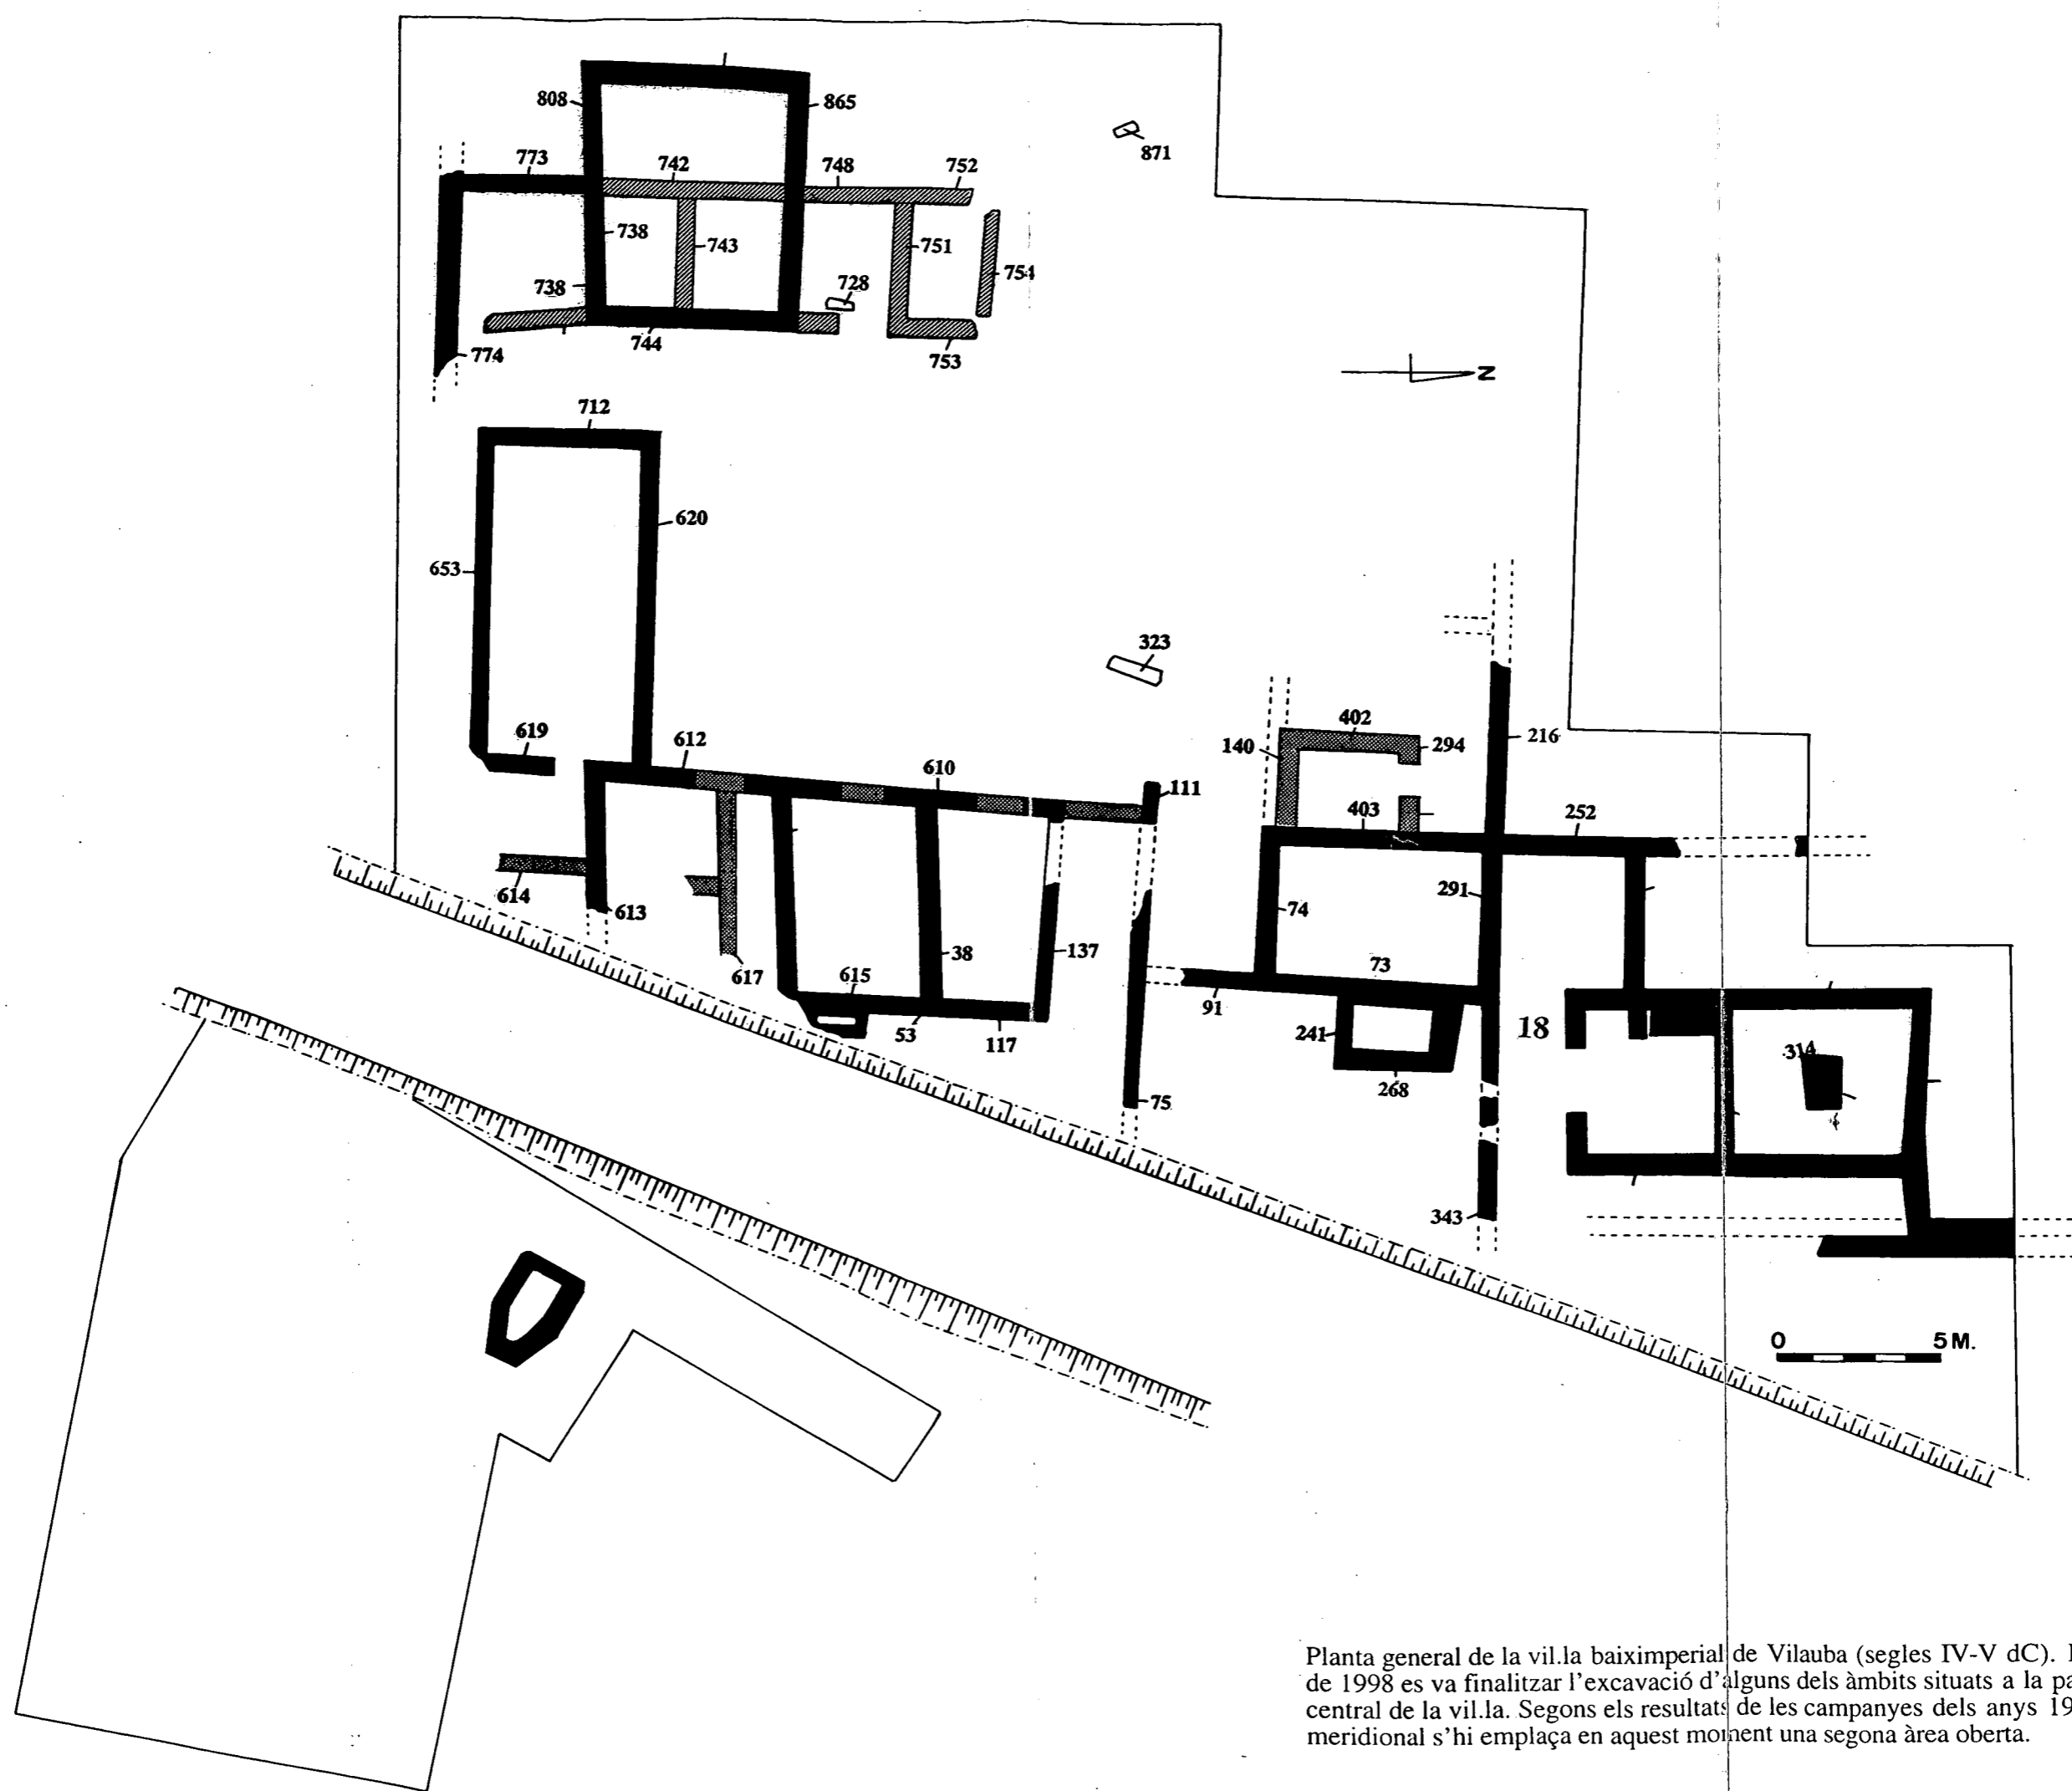
Planta general de la vil·la baiximperial de Vilauba (segles IV-V dC). Durant la campanya de 1998 es va finalitzar l'excavació d'alguns dels àmbits situats a la part sud i est del pati central de la vil·la. Segons els resultats de les campanyes dels anys 1999-2000 a l'extrem meridional s'hi emplaça en aquest moment una segona àrea oberta.

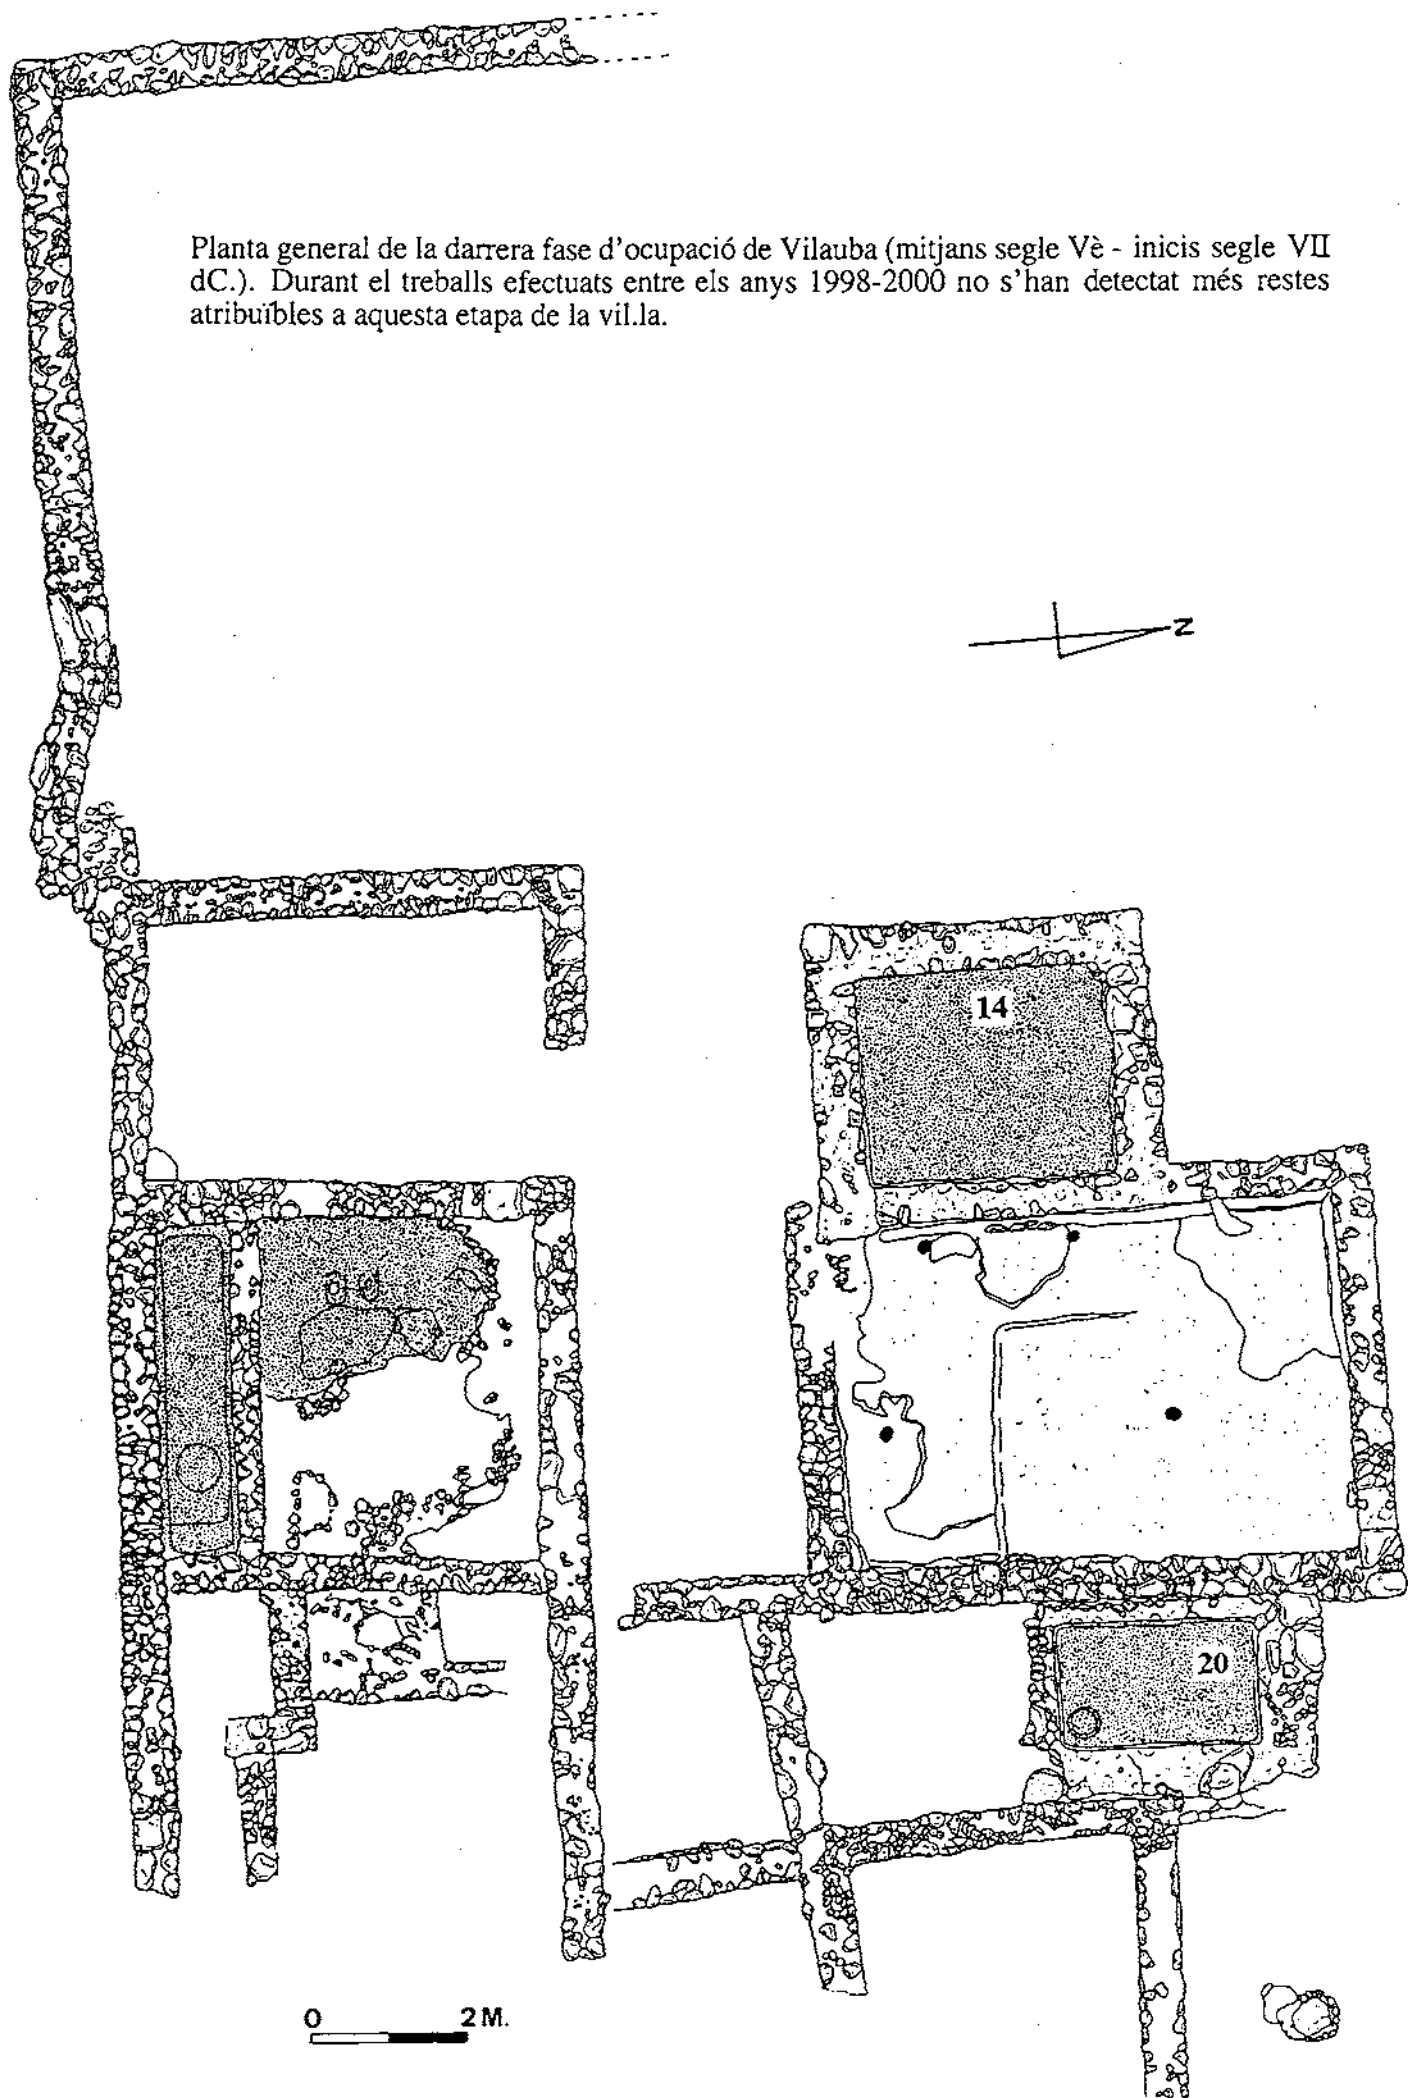
Planta general de la darrera fase d'ocupació de Vilauba (mitjans segle Vè - inicis segle VII dC.). Durant el treballs efectuats entre els anys 1998-2000 no s'han detectat més restes atribuïbles a aquesta etapa de la vil.la.

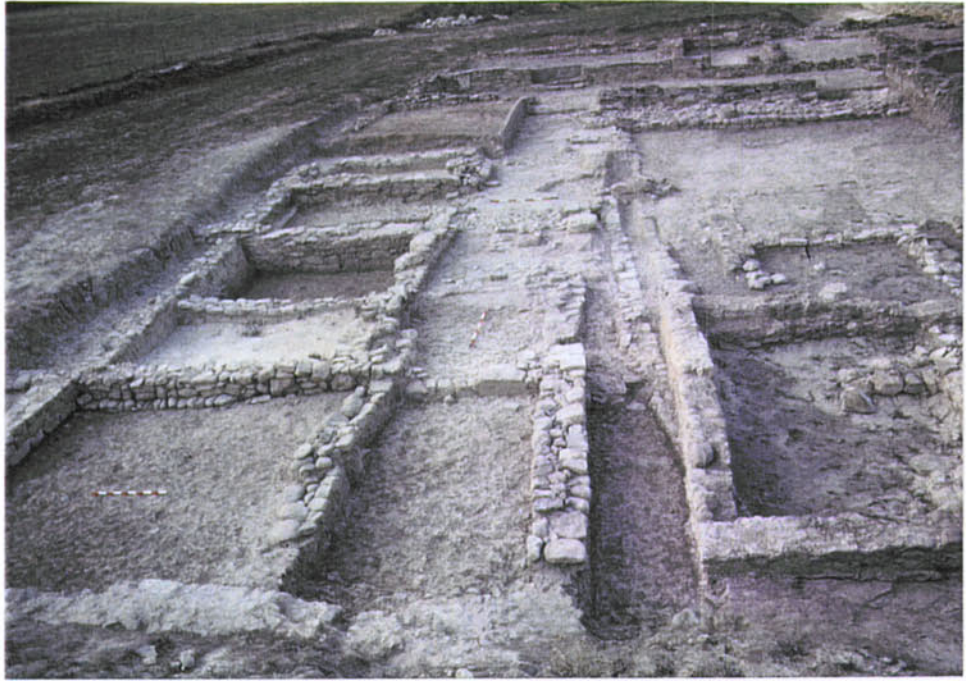
Vista general del sector residencial oest. L'esquema d'aquesta edificació, molt malmès per les reformes baix imperials, és igual al de l'ala nord de la vil·la.

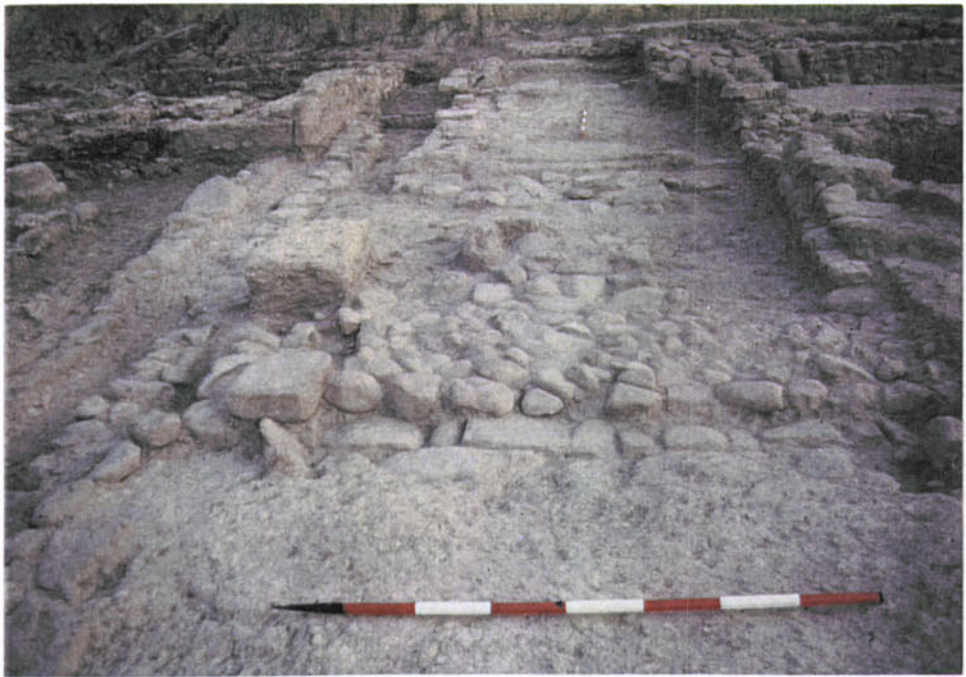
Detall del llindar de pedres que marcava l'entrada al corredor i a les habitacions de l'ala oest. Molt probablement, la porta estava flanquejada per dos pilars d'obra que fonamentaven en els blocs de pedra conservats a ambdós costats.

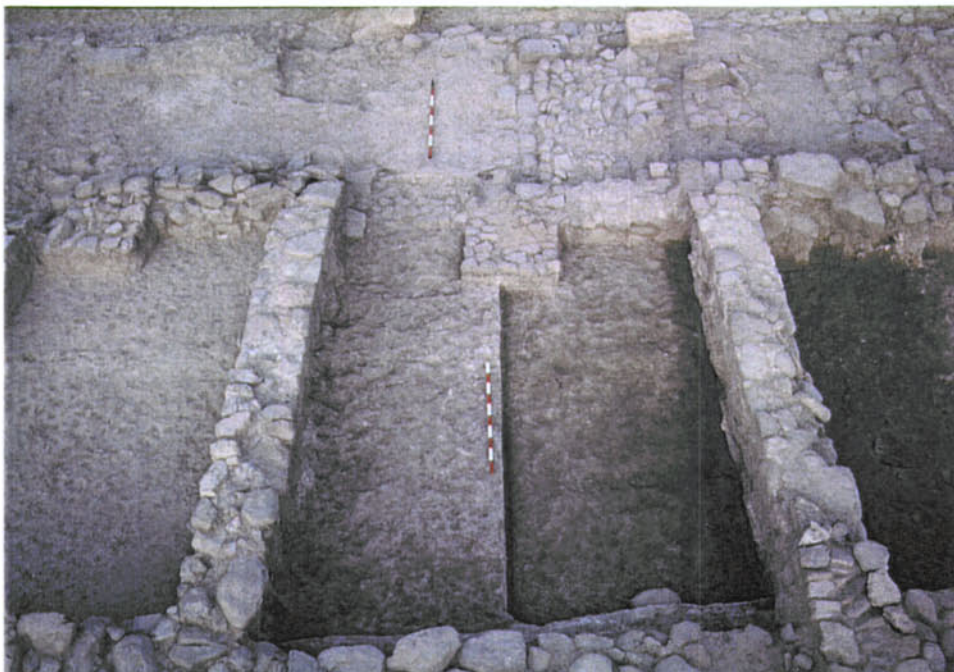
Vista des de l'oest de l'àmbit 46. Es tracta d'un espai de dimensions força reduïdes i de planta rectangular que, hipotèticament, podria interpretar-se com a un dels dormitoris de la vivenda.

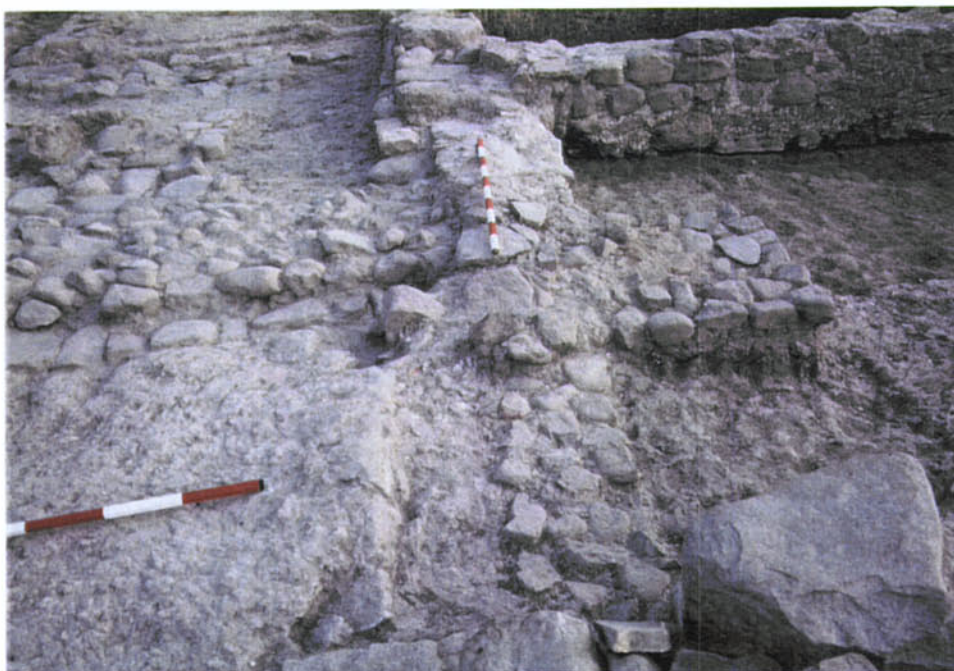
A tocar la porta d'entrada es va descobrir el basament d'una llar feta amb una solera de pedres de forma quadrada i coberta per una capa d'argila cremada, idèntic al descobert a l'estança 45.

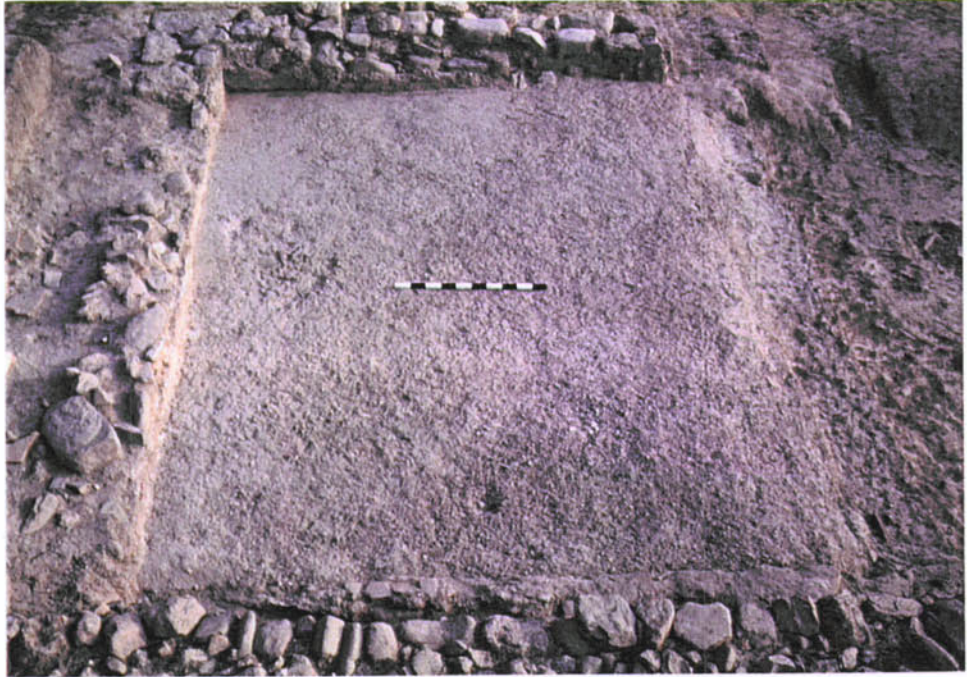
Vista des del sud de l'àmbit 34, el primer de la bateria d'estances del sector residencial oest, pavimentat amb un sòl d'opus signinum.

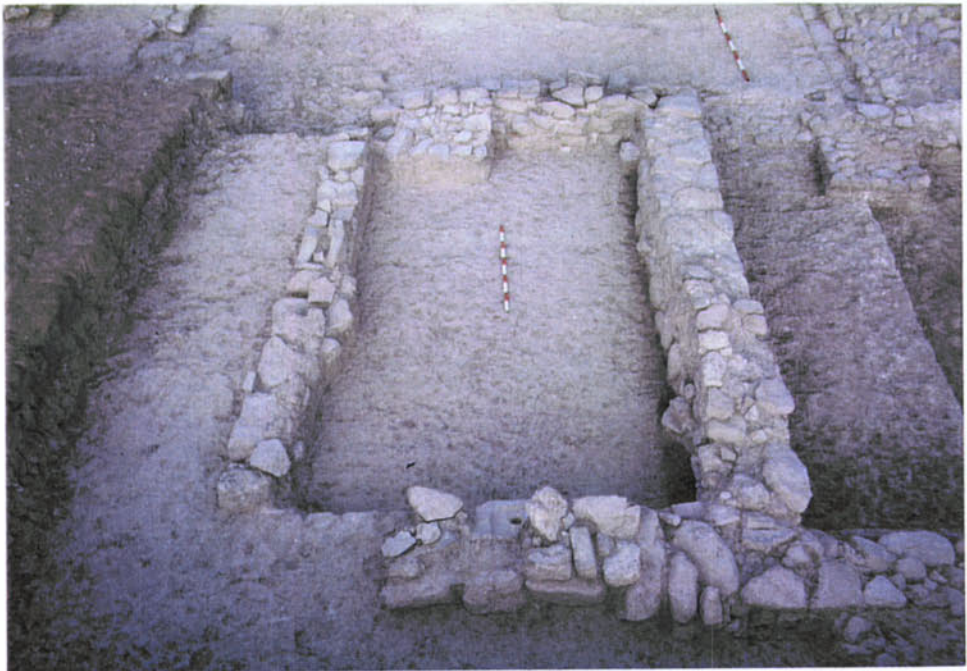
Àmbit 45 després dels treballs d'excavació. Els murs nord i oest, més febles i fets amb rierencs units en sec, corresponen a la reocupació baix imperial. De l'estructura original en destaca el basament d'una llar adossat al mur de llevant.

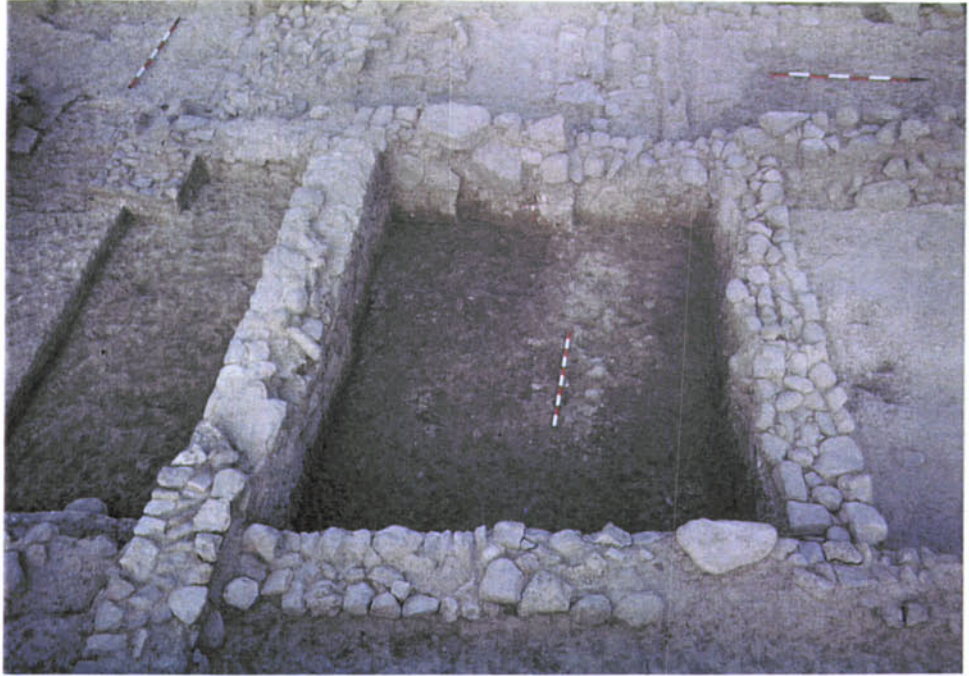
L'excavació de l'àmbit 47 va continuar fins als estrats inferiors, per sota del paviment de l'habitació, directament a sobre l'argila del subsòl natural.

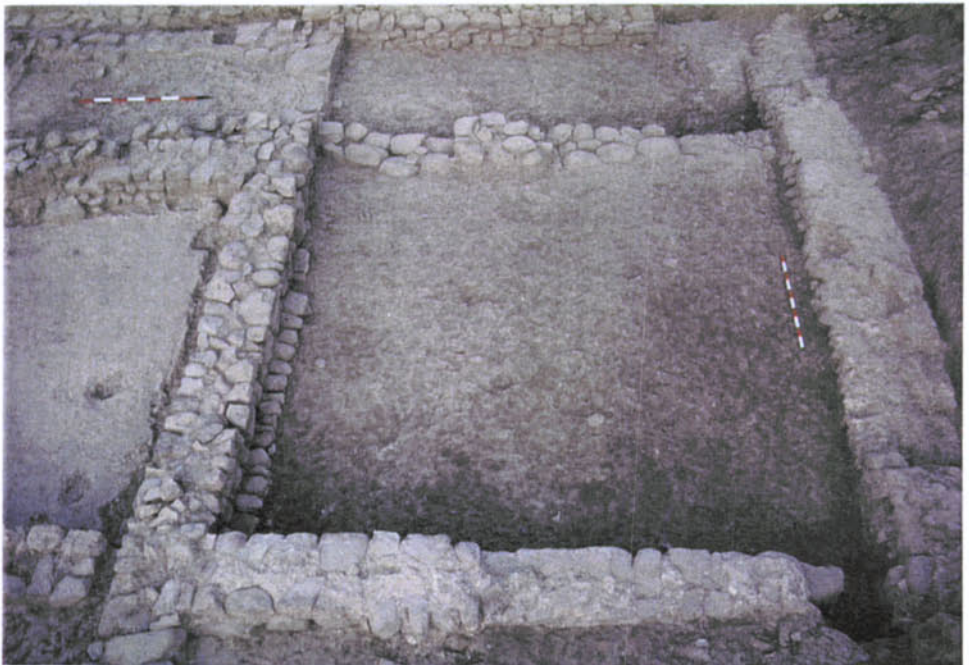
Malgrat sembla segura l'existència d'una darrera habitació a l'extrem sud d'aquesta filada oest, fins al moment els treballs només han deixat al descobert els murs de les reformes baix imperials.

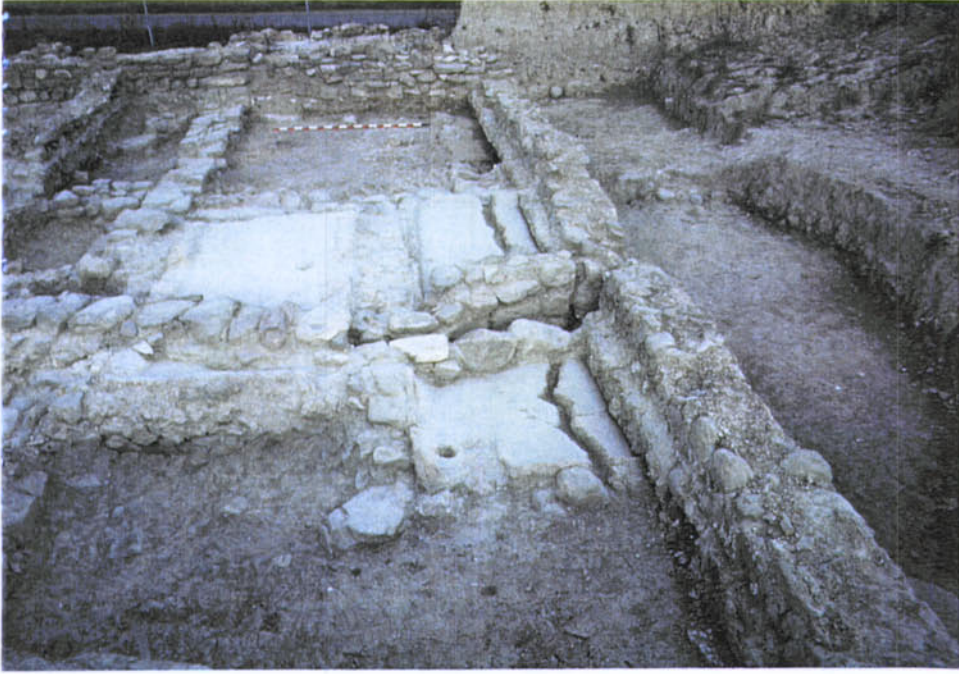
Vista general de l'àmbit 38, que tancava pel sud el pati interior de la vil·la. La seva construcció obligà a arrasar uns altres murs i dos petits dipòsits associats a una fase més antiga.

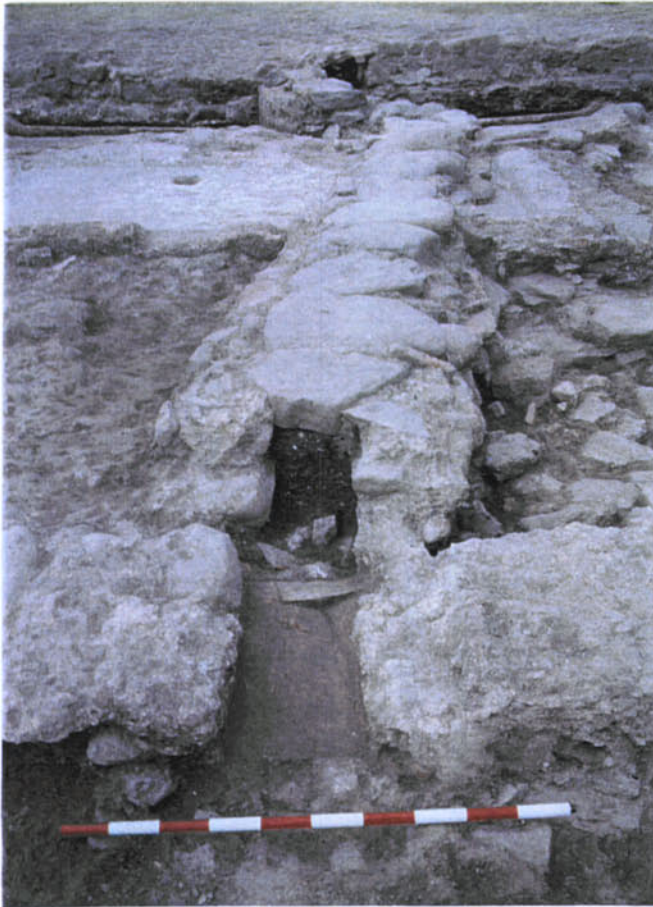
Detall de la conducció que travessava l'àmbit 38, per on s'escolaven les aigües pluvials del pati.
