Vil·la romana de Vilauba - Camós (Pla de l'Estany)

Castanyer Masoliver, Pere

Tremoleda i Trilla, Joaquim

FITXA DEL JACIMENT

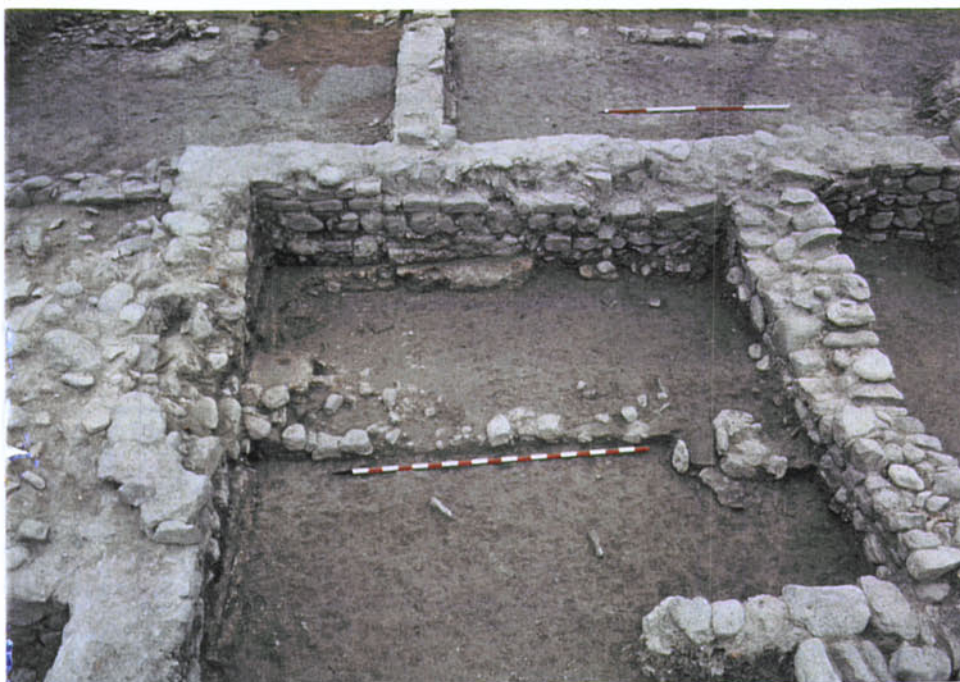
L'àmbit 35, situat a l'extrem meridional del sector est, correspon a un espai de dimensions considerables que, en un moment posterior, es va compartimentar mitjançant la construcció d'uns altres murs, fets amb rierencs i units en sec. El paviment de l'habitació cobria les restes d'unes construccions més antigues.

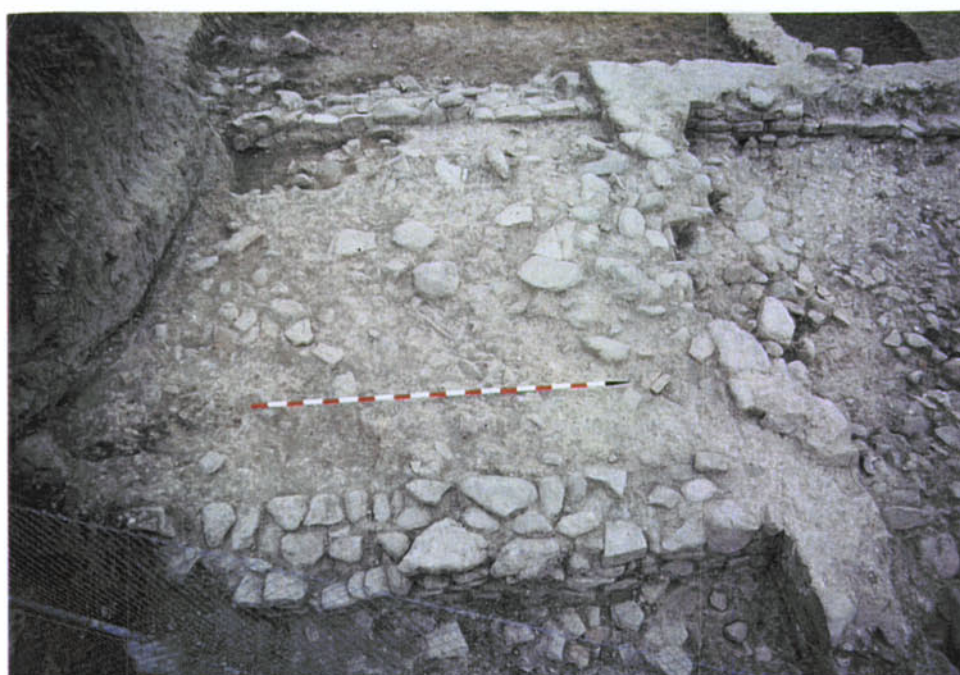
Enderroc de l'àmbit 37. En aquest espai, situat a l'angle d'unió entre les ales est i sud, la darrera reocupació baix imperial va comportar la reforma del paviment i la construcció d'uns murs de pedra seca.

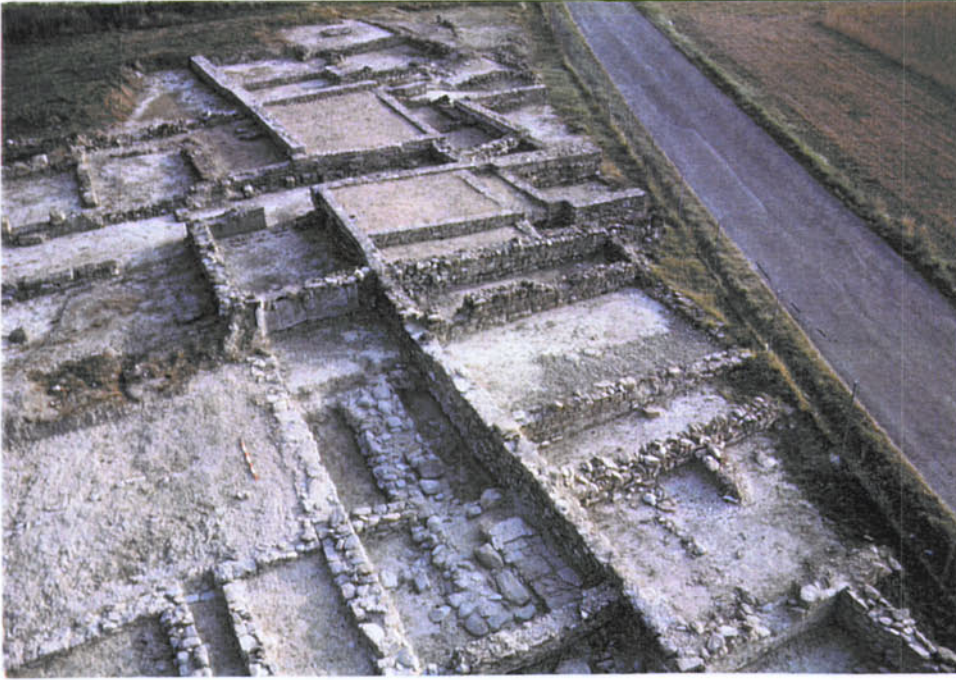
Vista aèria d'algunes de les estructures de la fase baix-imperial del jaciment.

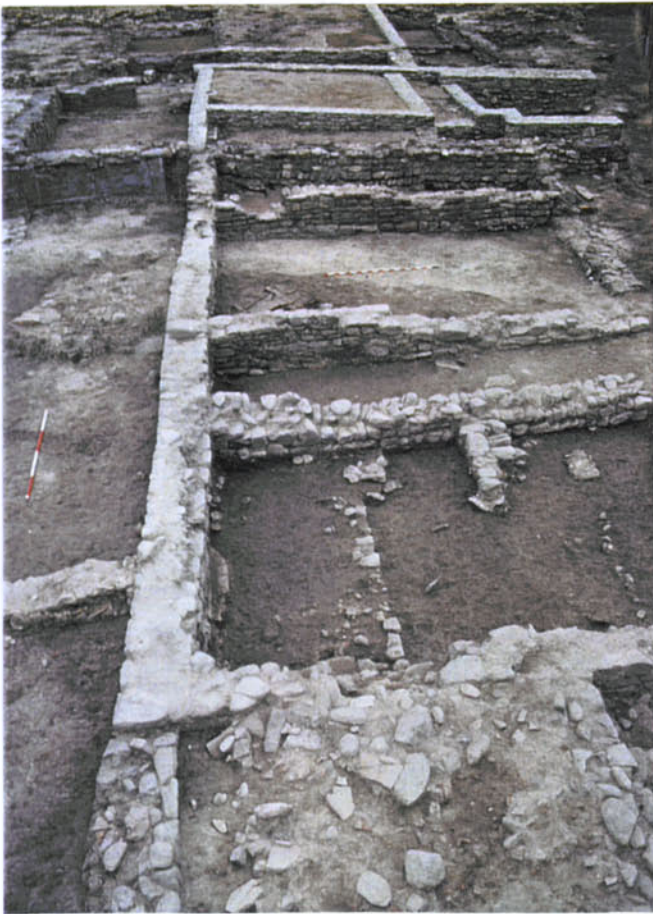
Vista general de la filada de dependències que delimitava el pati central de la vil·la per la banda est, també afectades per la construcció de la carretera l'any 1932.

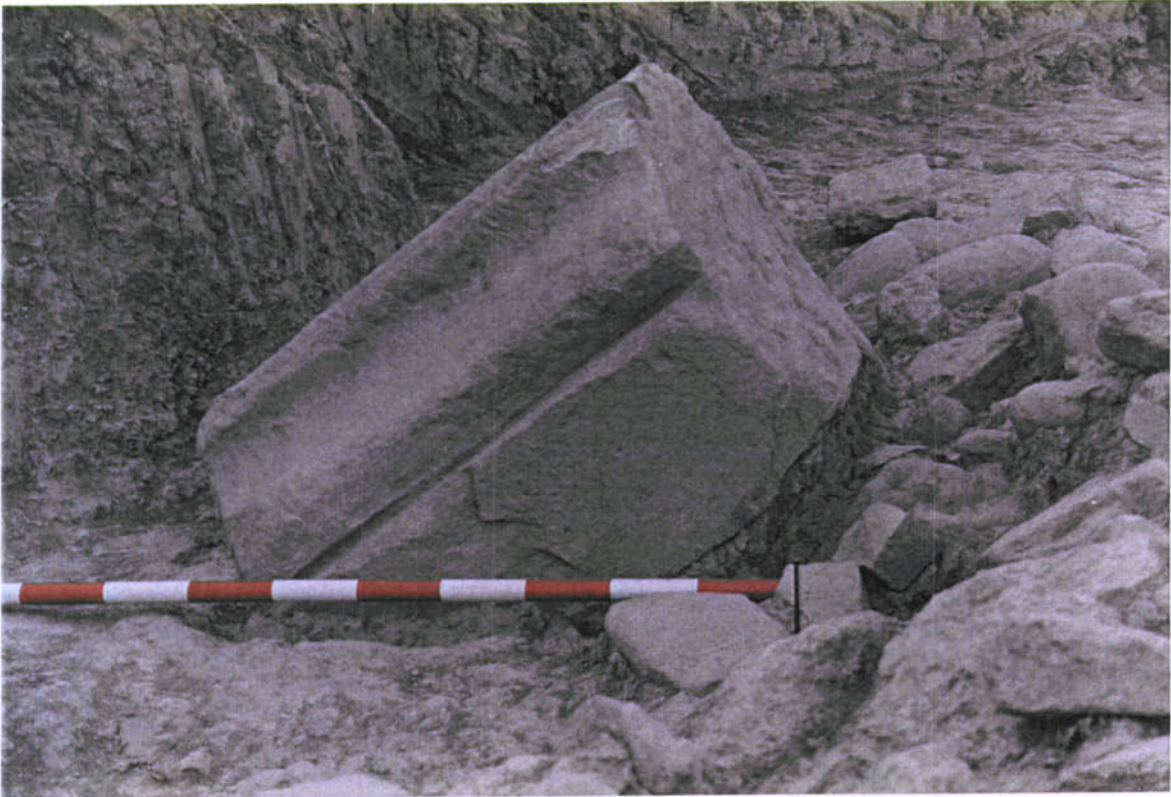
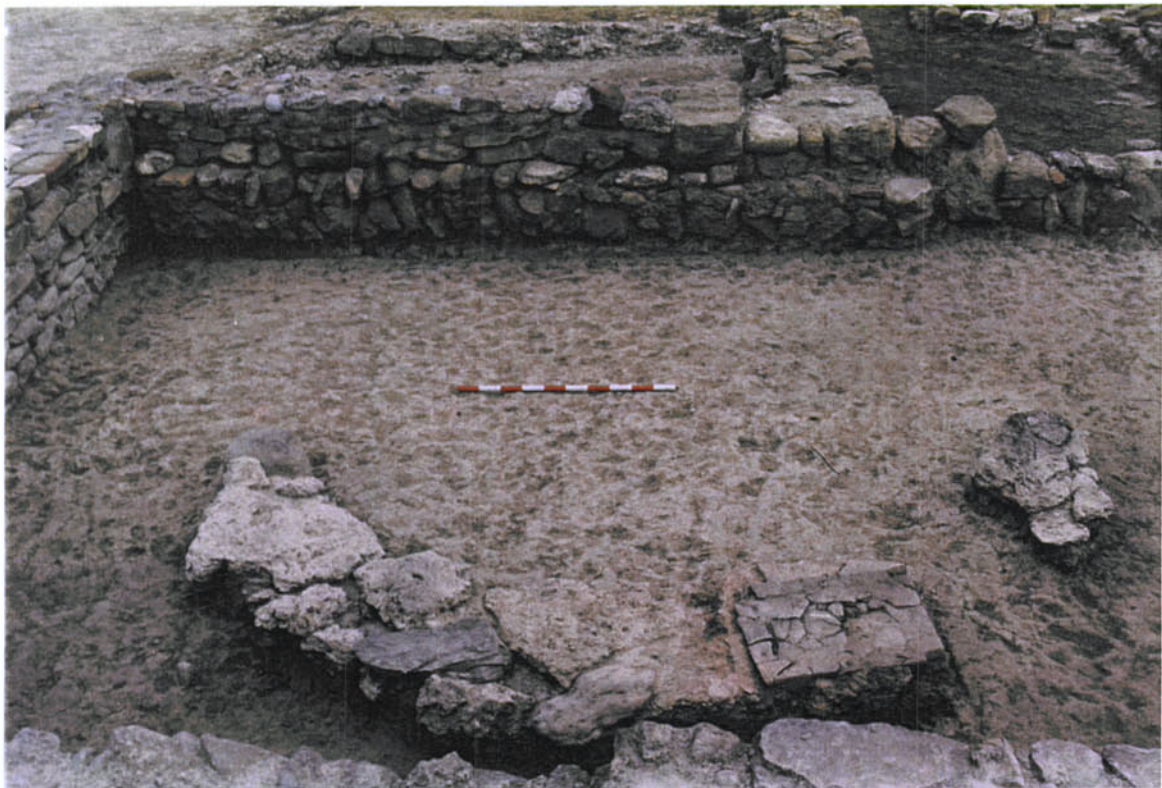
Detall de la motllura o *kyma reversa* localitzada format part de l'enderroc de la fase baiximperial. A sota, treballs d'adequació a l'ala oest de la vil.la.

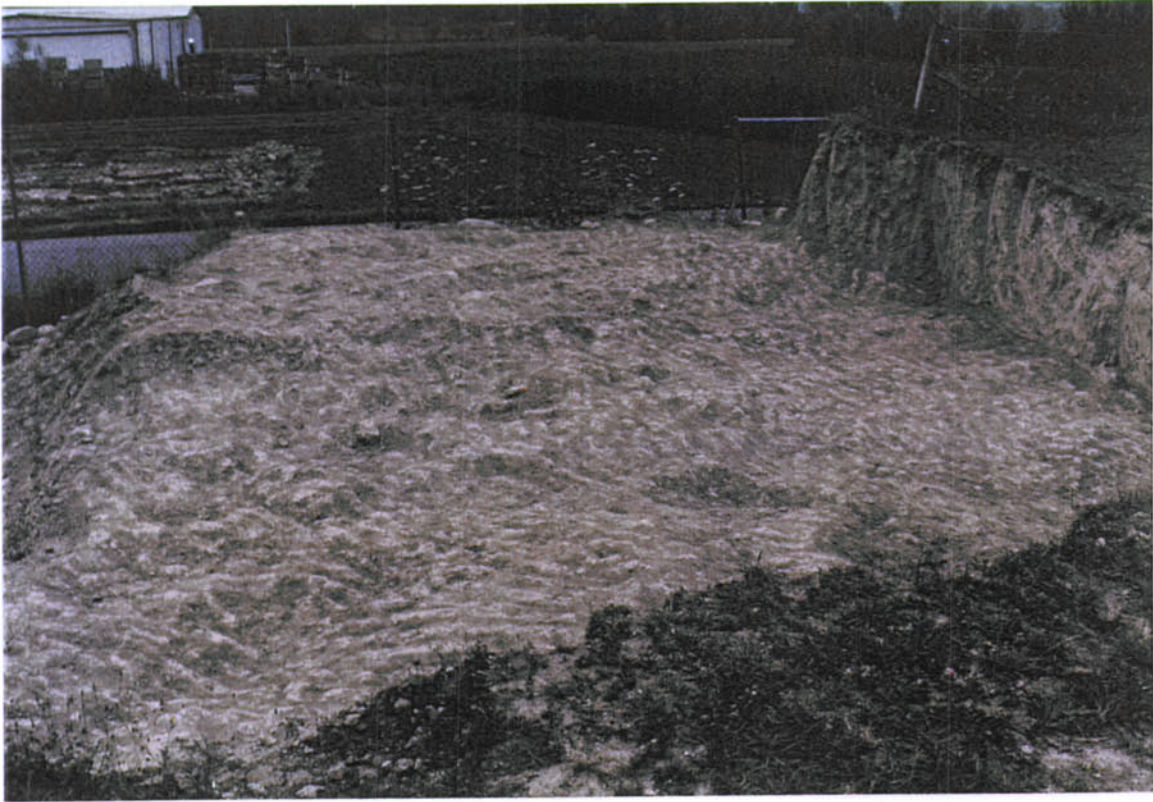
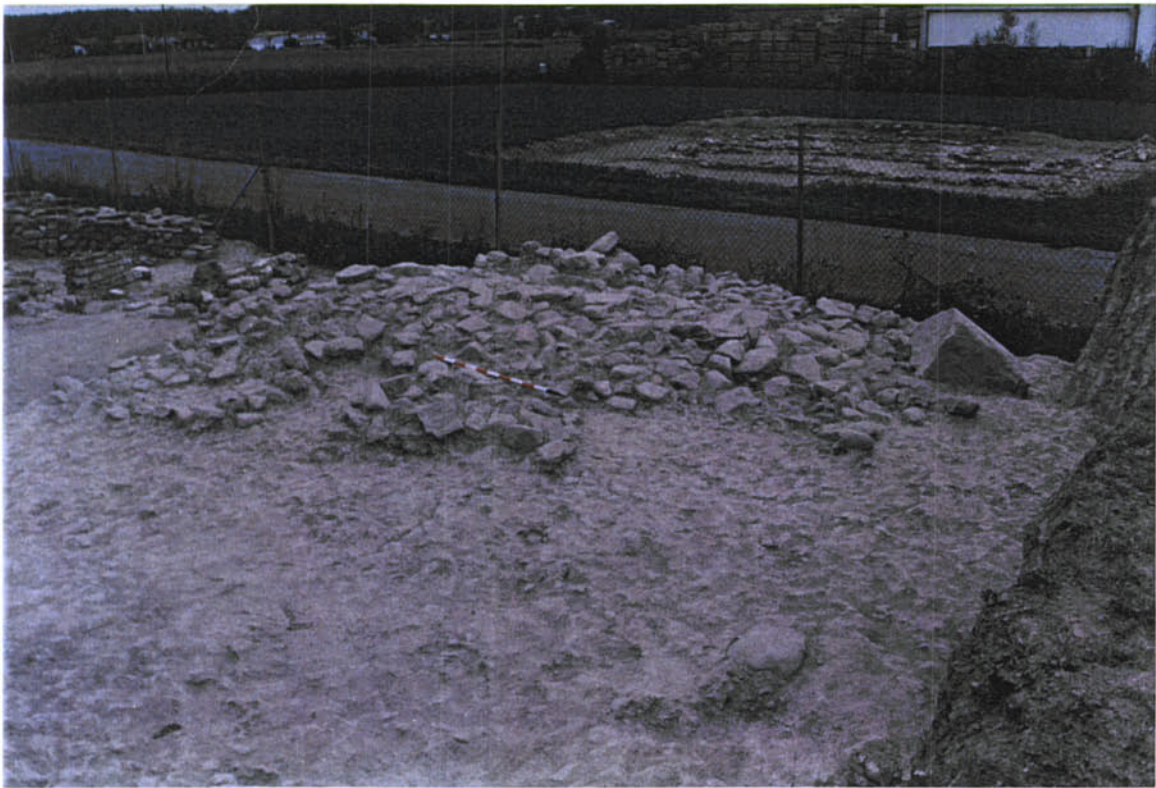
Vista general de l'ampliació realitzada al Camp Alt de Vilauba l'estiu de 1999. Detall de l'enderroc corresponent a l'etapa baiximperial.

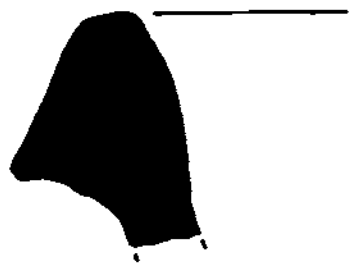
LÀMINA 1

1.- Àmfora itàlica Dressel 1A, sencera. La vora és de secció triangular i massissa, que connecta amb un coll alt i cilíndric; la carena és molt pronunciada i el cos en forma de fus, que acaba en un pivot massís i alt. Les nanses són llargues i enganxen al coll, sota la vora i a l'espatlla; la secció és ovalada. Pasta del tipus 2. Núm. inventari: V-716-265/267/268/280/305/307/314/316/318.

Context estratigràfic: nivells formats gairebé exclusivament per trossos d'àmfores dipositats damunt de les argiles naturals característiques de l'indret. Aquests abocaments es documenten en diversos sectors del jaciment i, sobretot, al sector sud del pati interior (estrats 716 i 717 de l'àmbit 44). No poden vincular-se a l'edificació de la primera vil·la.

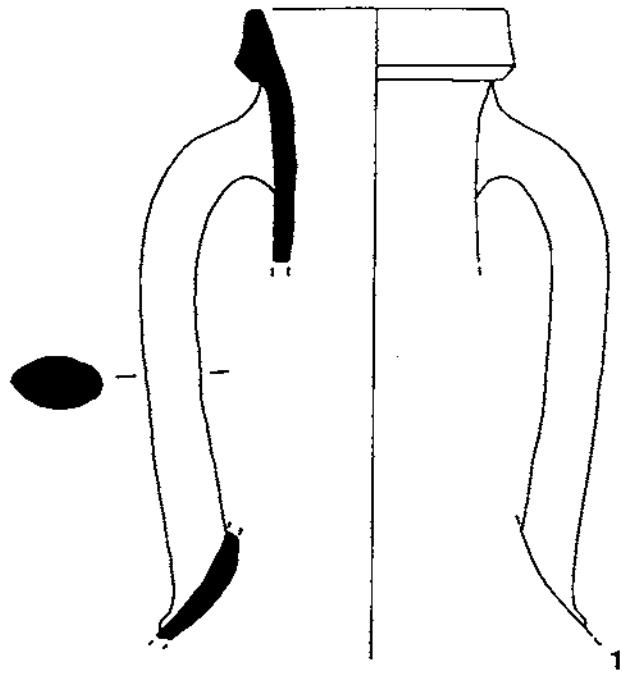
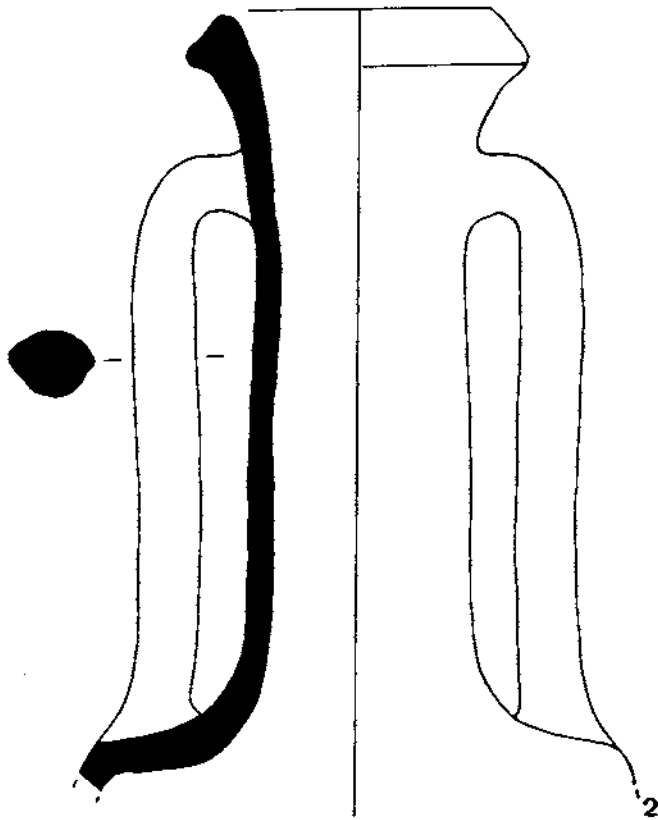
LÀMINA 2

1.- Part superior d'àmfora Dressel 1A. La vora és relativament alta i ben marcada, sobretot pel límit inferior, el coll és de forma cilíndrica. Les nanses són llargues i convergents però amb la corba baixa; la secció és ovalada. Pasta del tipus 5. Núm. inventari: V-716-279/295.

2.- Part superior d'àmfora Dressel 1A. La vora és de forma triangular, oberta; coll molt alt i cilíndric. Les nanses són molt llargues i paral·leles, la secció és lleugerament ovalada, gairebé circular; la carena és molt pronunciada. Pasta del tipus 4. Núm. inventari: V-716-293 i 717-23/25/290.

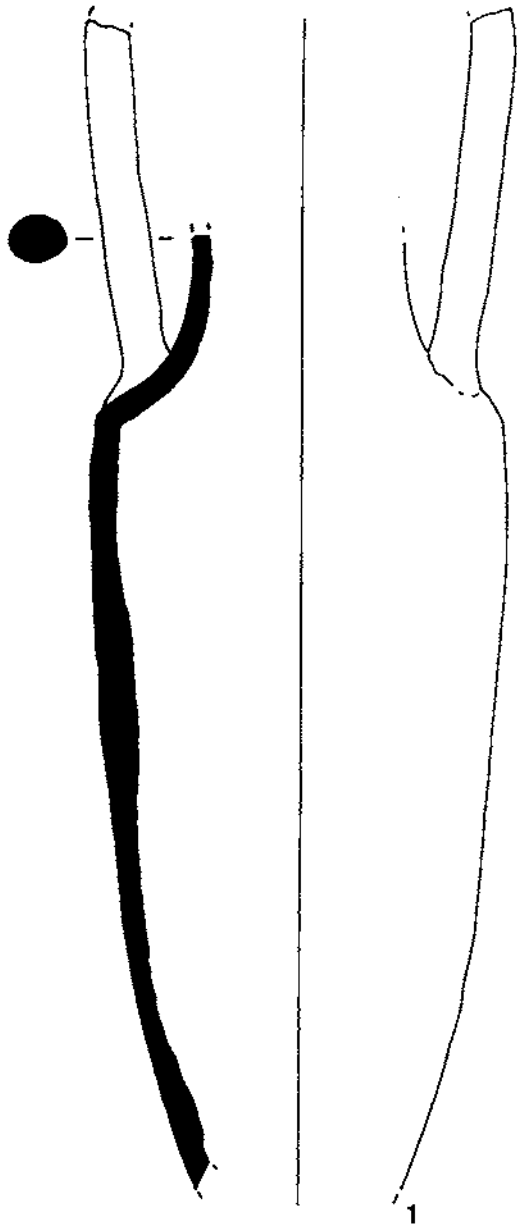
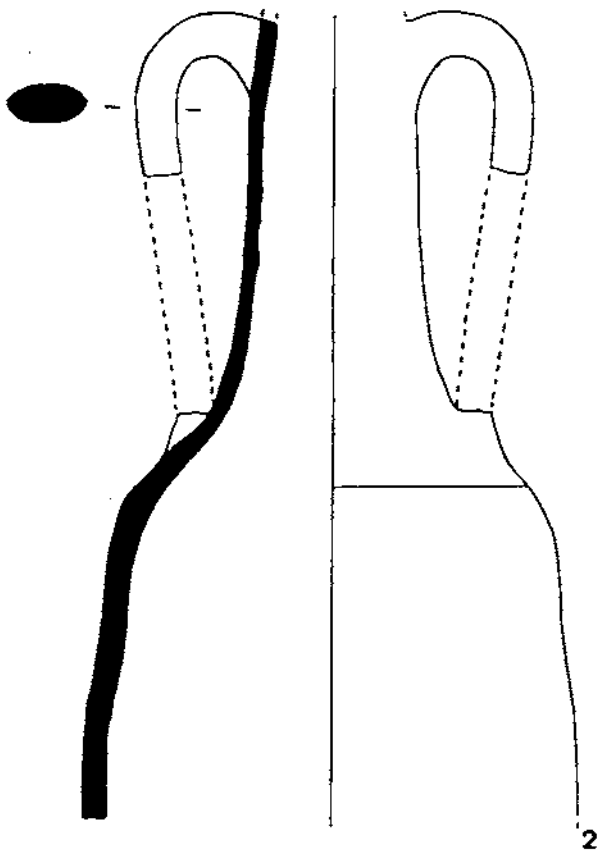
LÀMINA 3

1.- Cos d'àmfora Dressel 1A. No conserva la vora ni el pivot. El cos té forma de fus i la carena és força marcada, sobre la qual s'enganxen les nanses, que són de secció ovalada. Pasta del tipus 4. Núm. inventari: V-716-306.

2.- Part superior d'àmfora Dressel 1A. No conserva la vora; el coll és alt i lleugerament cònic. Les nanses tenen una corba arrodonida, de secció ovalada, el cos sembla molt ample i la carena és suau, molt poc pronunciada. Pasta del tipus 4. Núm. inventari: V-717-26.

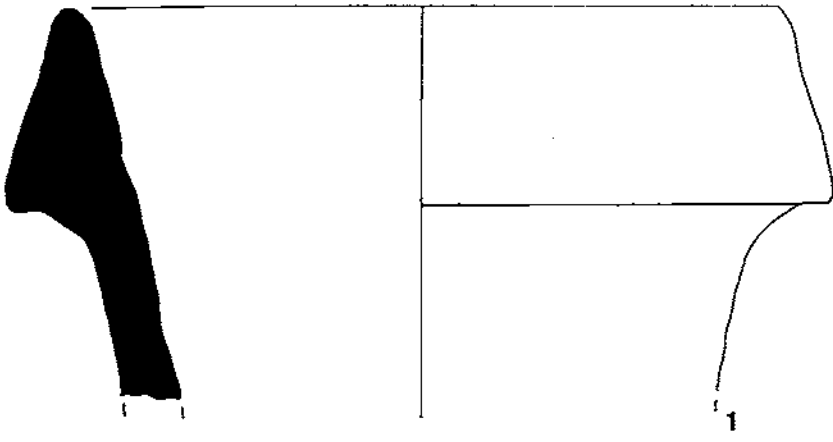
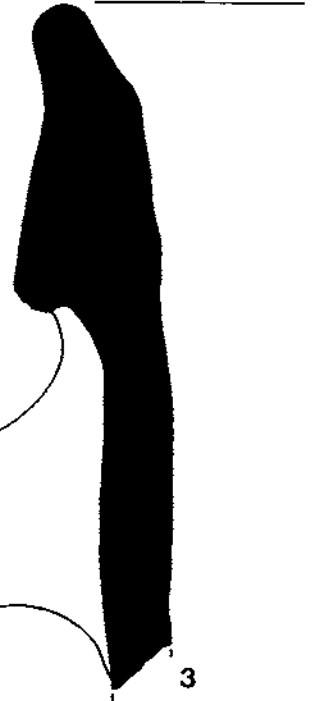
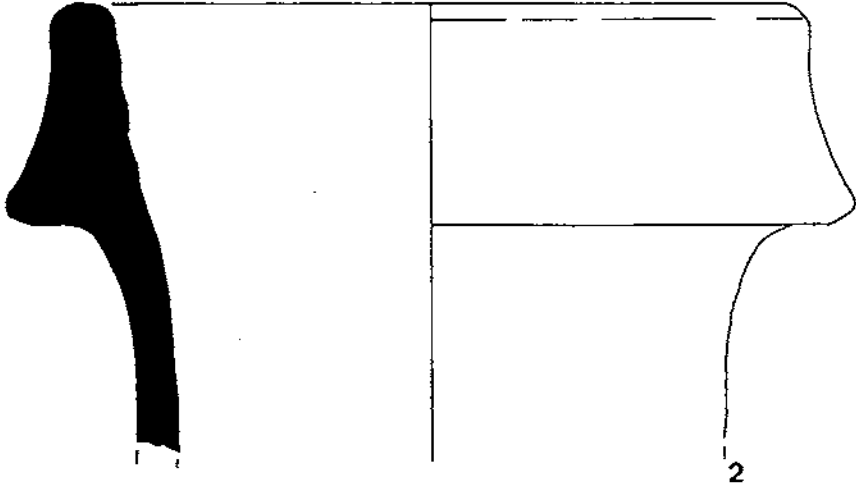
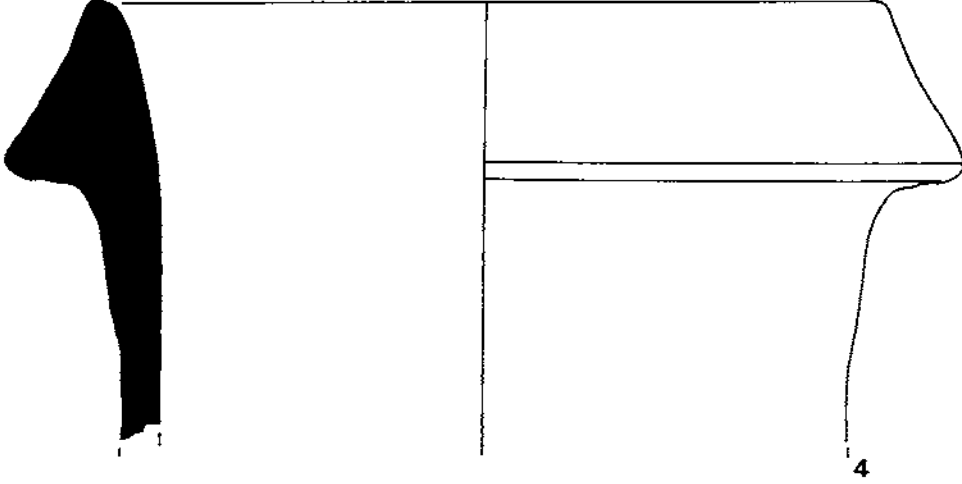
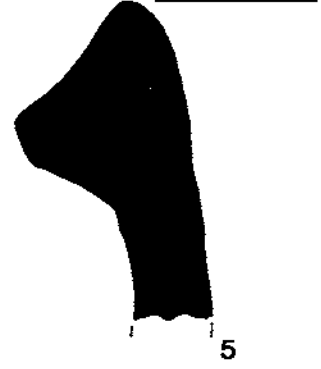
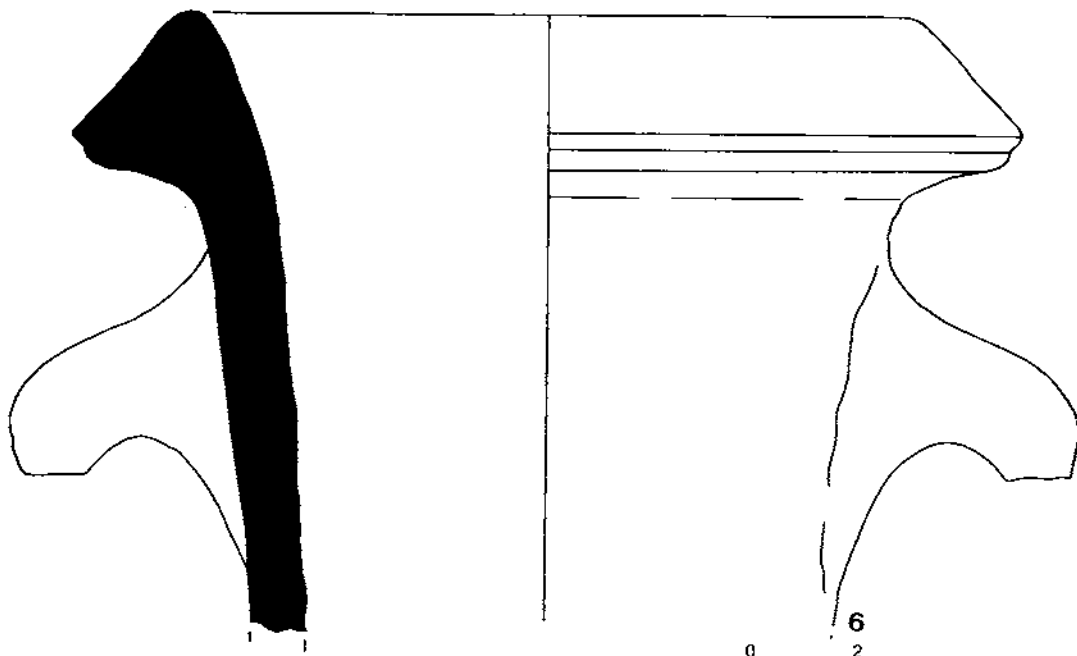
LÀMINA 4

- 1.- Fragment de vora d'àmfora itàlica Dressel 1A, de secció triangular. Pasta del tipus 1. Núm. inventari: V-716-266.
- 2.- Vora d'àmfora itàlica Dressel 1A o B, la secció és alta. Pasta del tipus 1. Núm. inventari: V-716-270.
- 3.- Vora d'àmfora itàlica Dressel 1B, molt allargada. Pasta del tipus 1. Núm. inventari: V-716-278.
- 4.- Vora d'àmfora itàlica Dressel 1A, secció triangular, una mica alta. Pasta del tipus 2. Núm. inventari: V-716-266/273.
- 5.- Vora d'àmfora itàlica Dressel 1A, secció triangular. Pasta del tipus 2. Núm. inventari: V-716-271/284.
- 6.- Vora d'àmfora itàlica Dressel 1A, secció triangular, amb una petita incisió a l'extrem. Pasta del tipus 2. Núm. inventari: V-716-282.

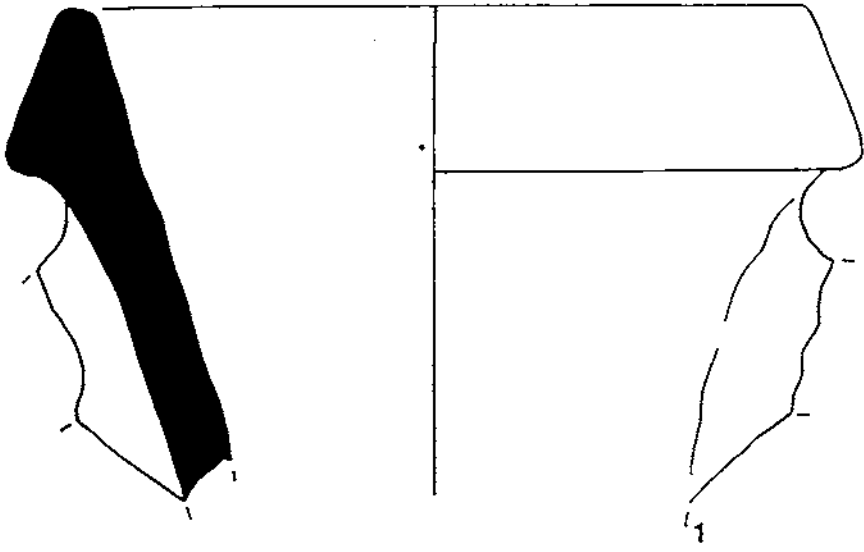
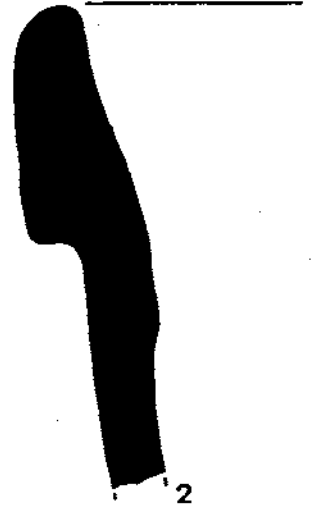
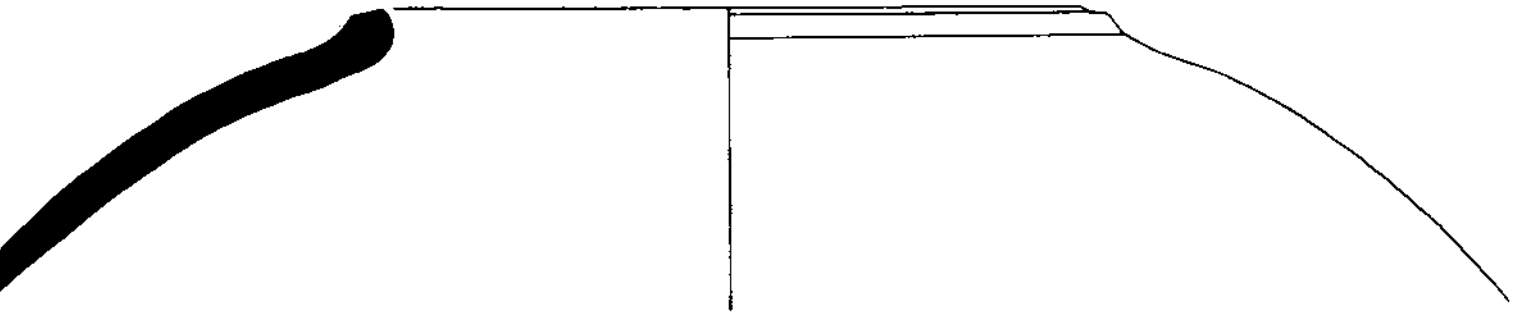
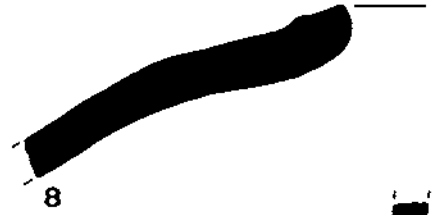
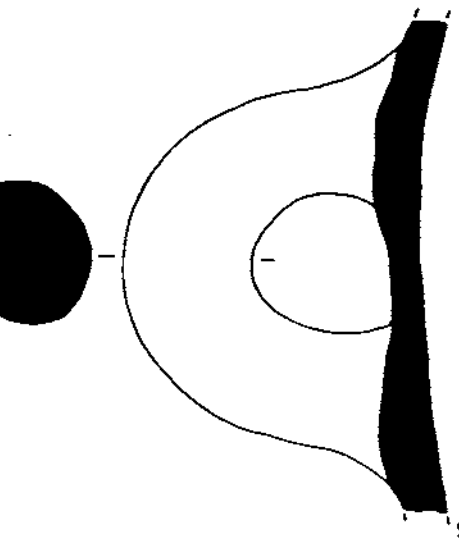
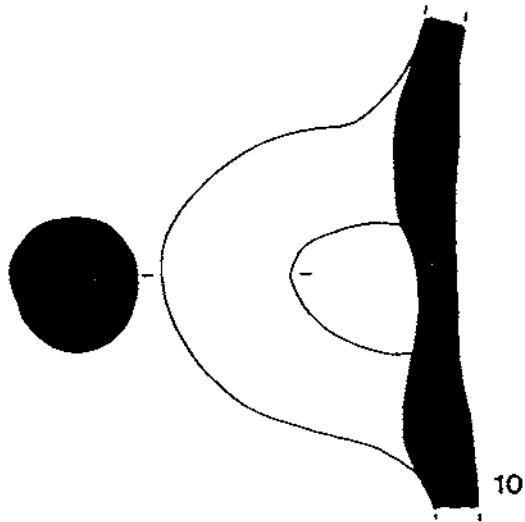
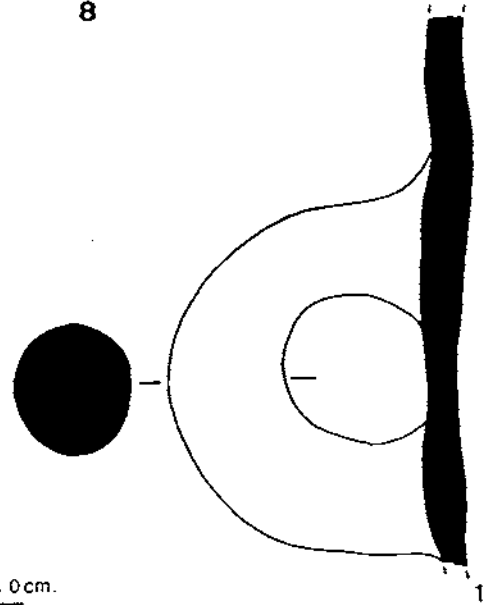
LÀMINA 5

1.- Vora d'àmfora itàlica Dressel 1A, amb l'arrencament de les nanses. Pasta del tipus 5. Núm. inventari: V-716-281.

2.- Vora d'àmfora itàlica Dressel 1B. Pasta del tipus 3. Núm. inventari: V-716-270.

3-8.- Fragments de vora d'àmfores ibèriques de boca plana. Les vores són totes molt similars: petites, formades per un ressalt que diferencia un engruiximent sobre el qual hi ha un solc, més o menys marcat, però sempre evident. La paret que surt de la vora en alguns casos és força plana (peça núm. 5); en canvi, majoritàriament, comencen una curvatura en sentit descendent que insinua ja la forma global del recipient. Les pastes són dures, ben depurades, amb alguns grans de calç que afloren a la superfície, tacte farinós. Núm. inventari: V-717-18/12/17/10/2/3.

9-11.- Nanses d'àmfora ibèrica de boca plana, de forma circular i seccions molt arrodonides. Núm. inventari: V-717-21/22/23.

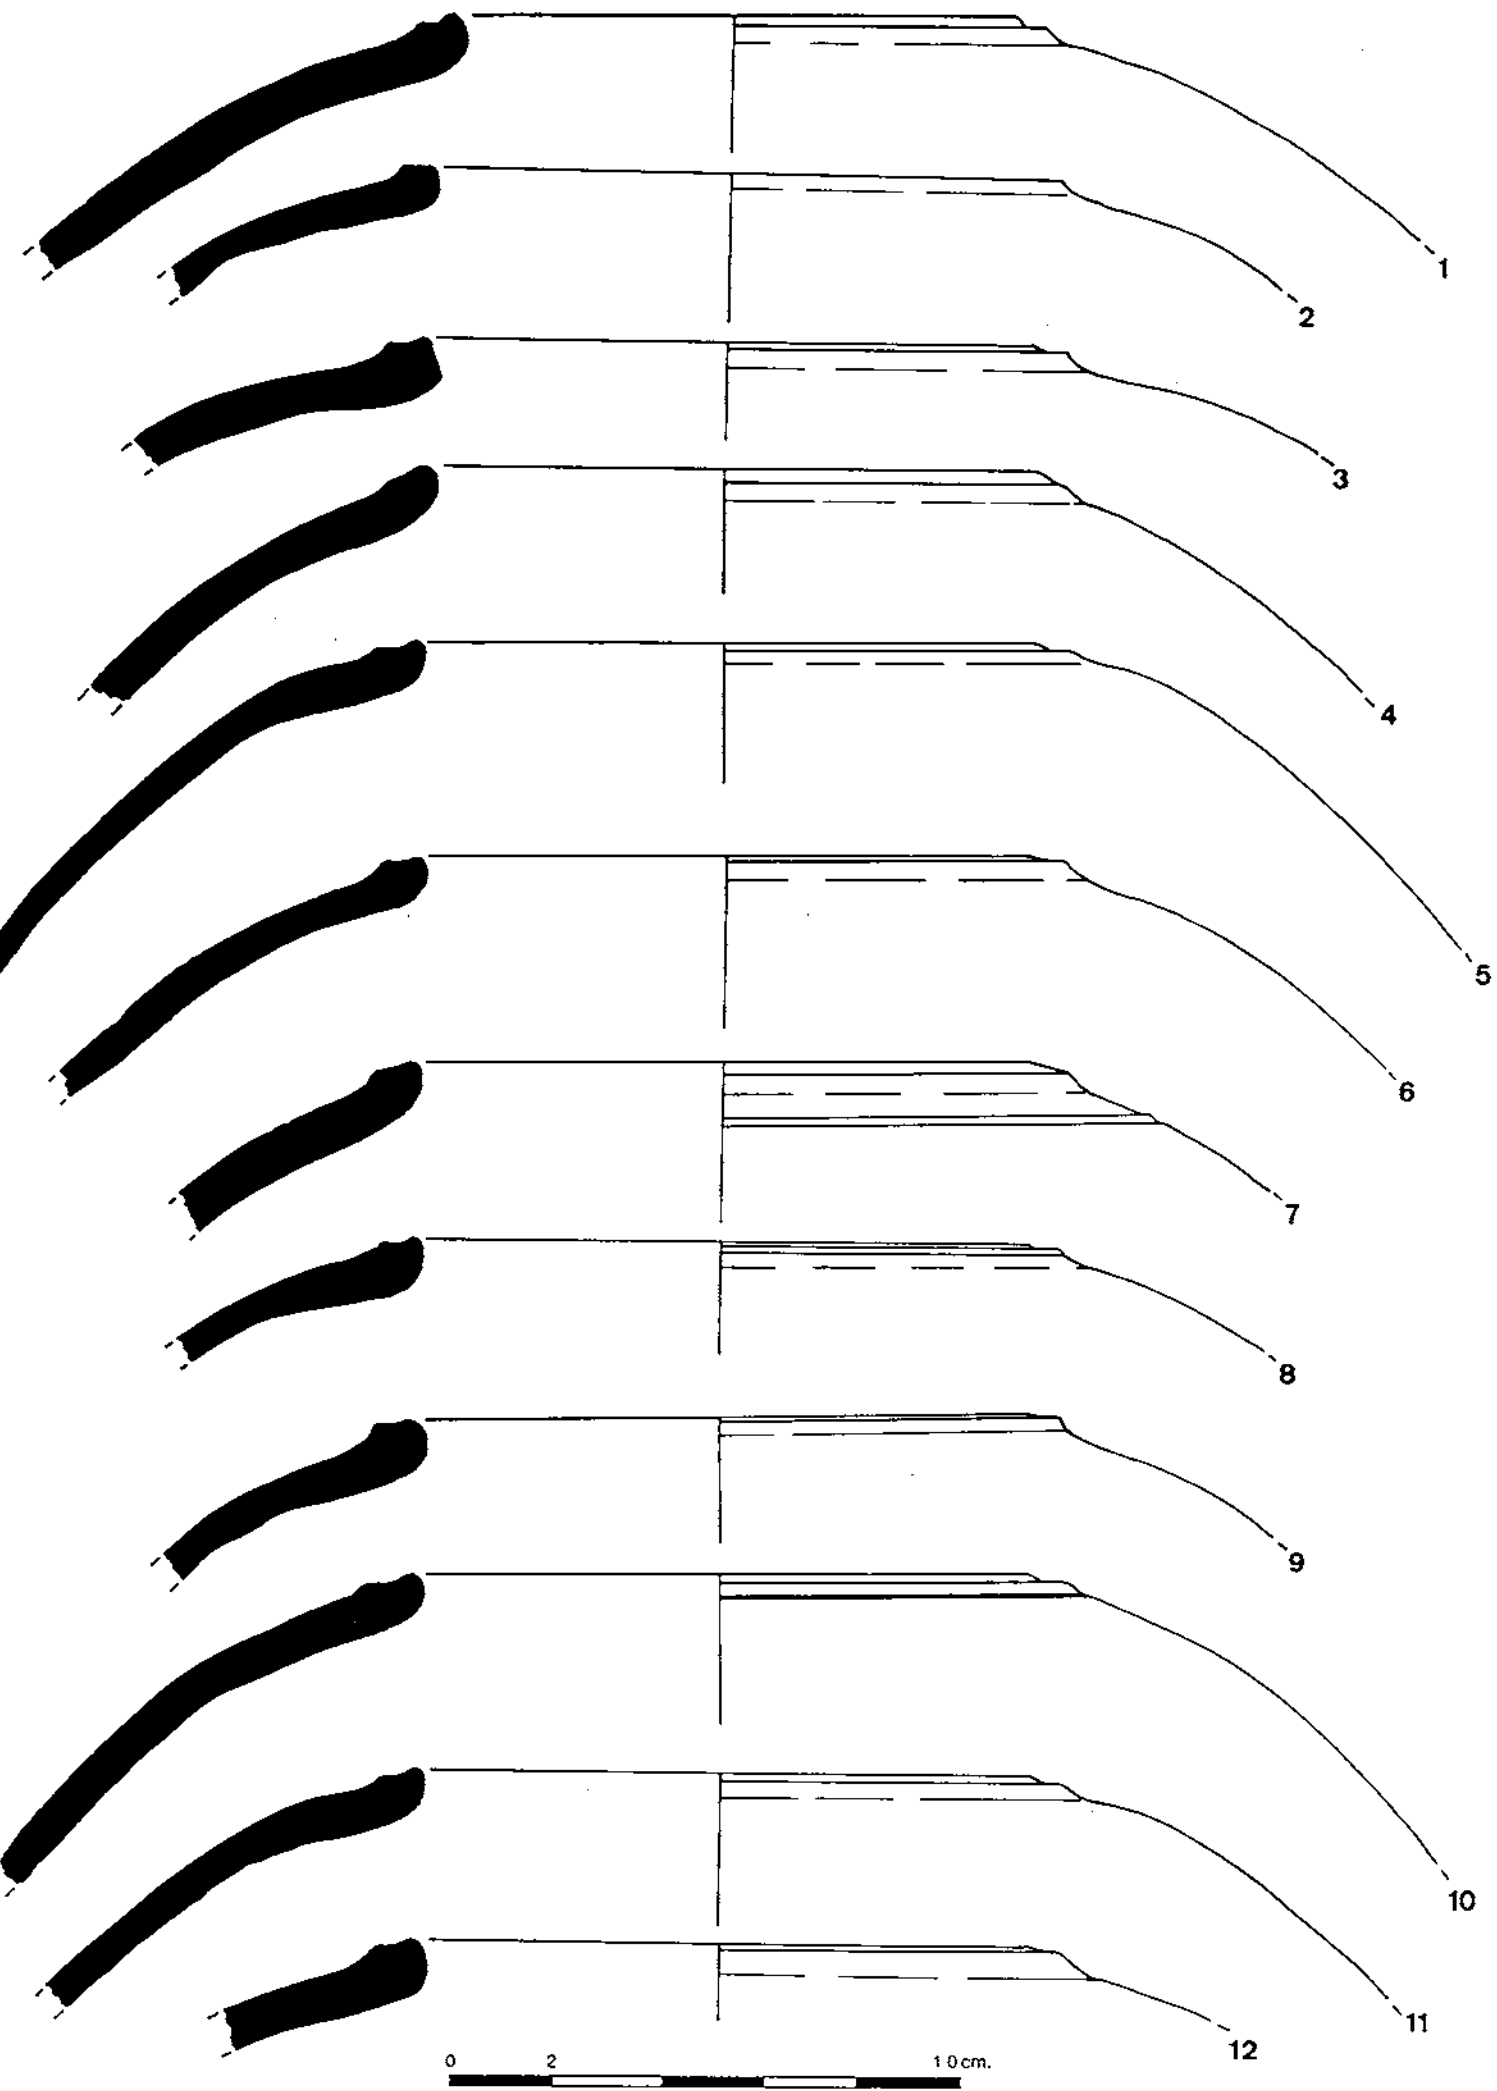
LÀMINA 7

1-12.- Vores d'àmfora ibèrica de boca plana. Si bé no hi ha cap perfil idèntic, aquest conjunt de vores responen a una mateixa concepció i a una notable estandardització: són sempre vores petites amb la part superior buscant un pla o lleugerament obliqües, amb un solc ample i poc profund al llavi, la qual cosa fa que ressaltin dues crestes arrodonides. Només en algun cas hi ha incisions sota la vora, com en les peces 156 i 186. Les parets són primes, la pasta dura i ben cuïta, sovint d'un tacte farinós provocat per l'humitat del terreny. La cocció sempre és oxidant, la qual cosa proporciona un color ataronjat intens sempre monocolor, tot i que, de vegades, el nucli és més marronós. Núm. inventari: V-716-157/97/153/150/158/163/156/177/136/186/ 132/61.

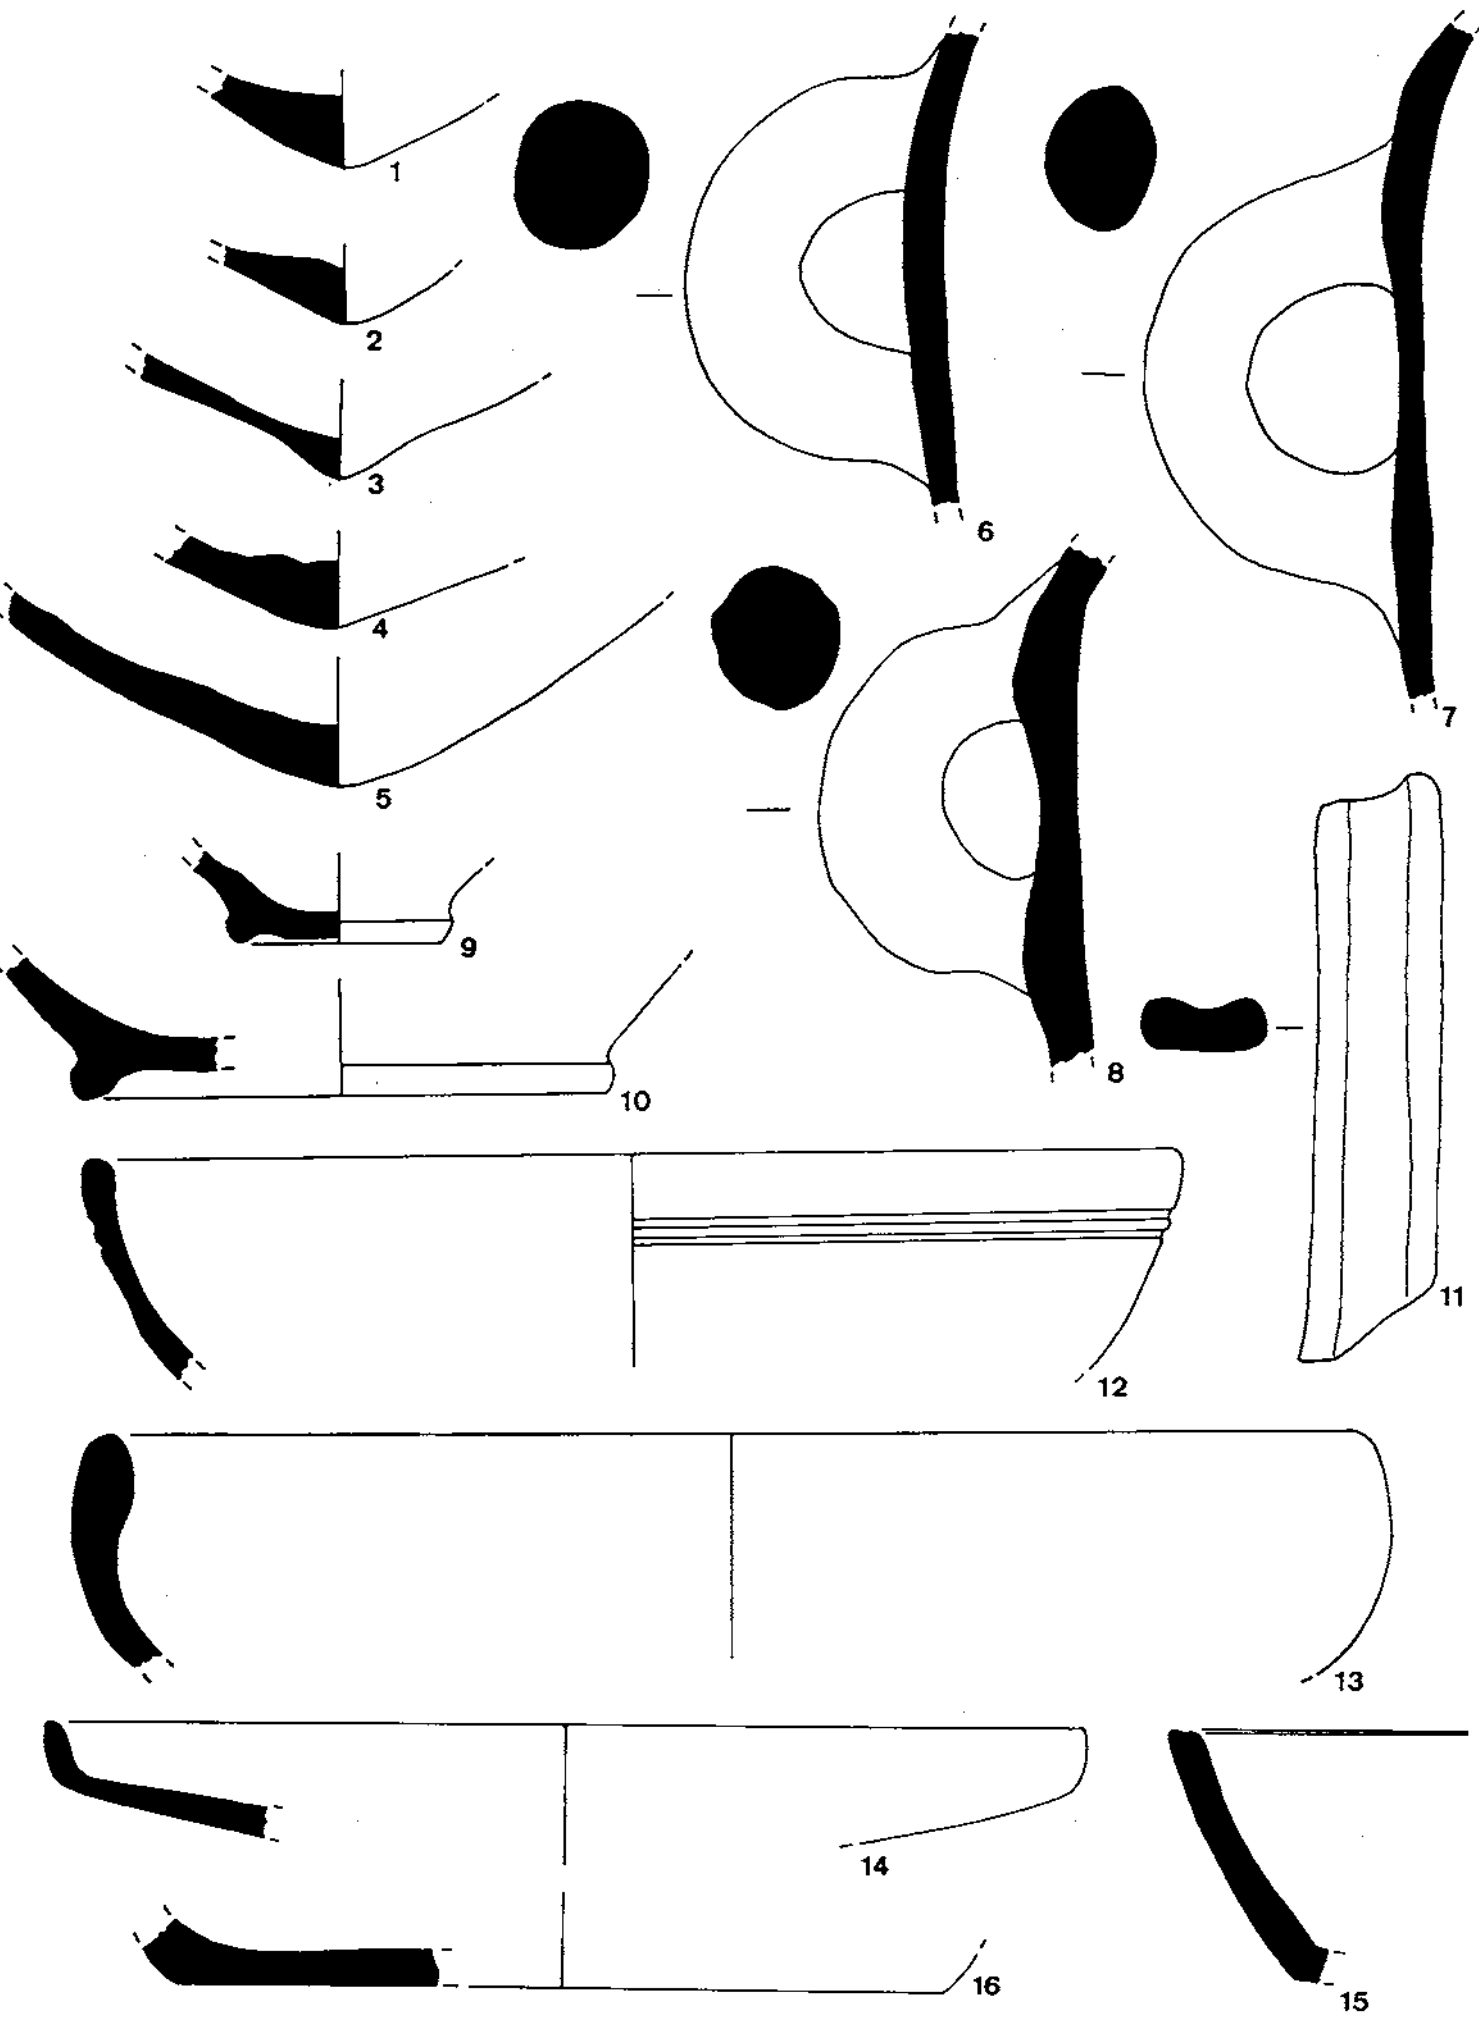
1-5.- Pivots d'àmfora ibèrica de boca plana, amb un acabament més o menys punxegut, però sempre molt oberts i acabats amb un engruiximent de les parets. Les argiles són molt depurades, de tons ataronjats, beixos i marrons clars; en algun cas el tacte és més farinós, però sempre d'una qualitat molt bona. Núm. inventari: V-716-254/255/256/246/249.

9-10.- Bases de ceràmica grisa emporitana. Peu marcat, anular i poc alt. Pasta grisa, depurada. Núm. inventari: V-716-31/30.

15.- Vora de plat de ceràmica comuna itàlica. La vora és bífida, la base plana i la paret convexa. Núm. inventari: V-716-14.

16.- Base de ceràmica reduïda de cuina, totalment plana. Núm. inventari: V-716-12.

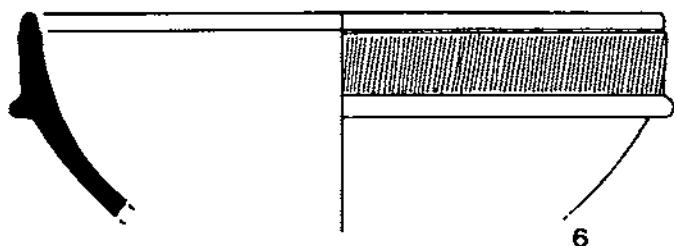
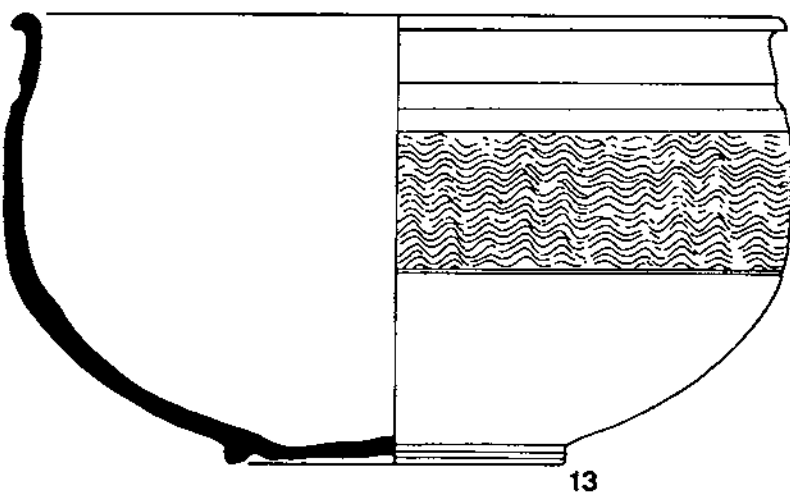
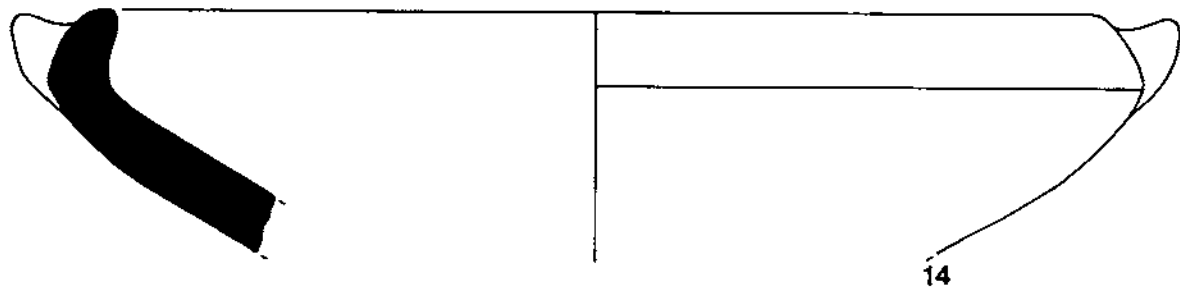
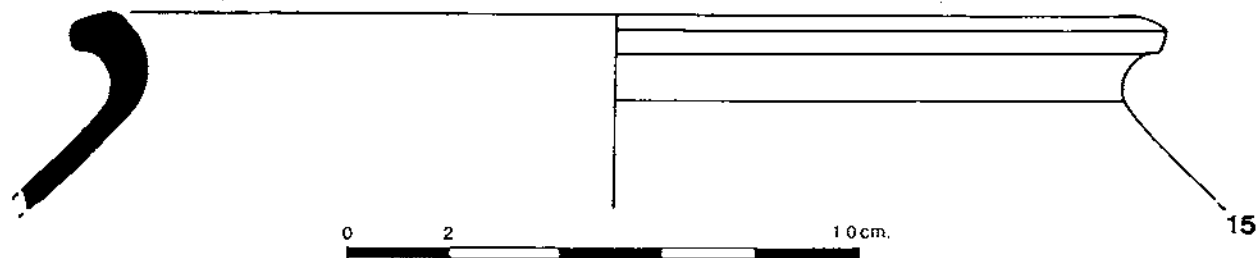
LÀMINA 8

- 13.- Perfil complet d'un vas de parets fines, similar a la forma Mayet XIX. Pasta dura, de color marró. Decorada amb un fris d'ones al centre de la peça, delimitada per diverses motlures paral·leles. Llavi petit i exvasat; peu petit i marcat. Núm. inventari V-701-17.

- 14.- Fragment de vora de morter, pasta grisa, poc depurada, amb puntets de calç i llavi reentrant, diferenciat. Núm. inventari V-701-28.
- 15.- Fragment de vora de gran gerra comuna ibèrica, amb vora exvasada divergent. Pasta molt ben depurada. Núm. inventari V-701-38.
