Vil·la romana de Vilauba - Camós (Pla de l'Estany)

Castanyer Masoliver, Pere

Tremoleda i Trilla, Joaquim

FITXA DEL JACIMENT

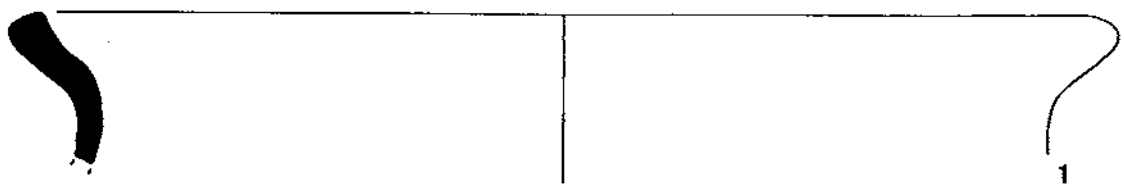
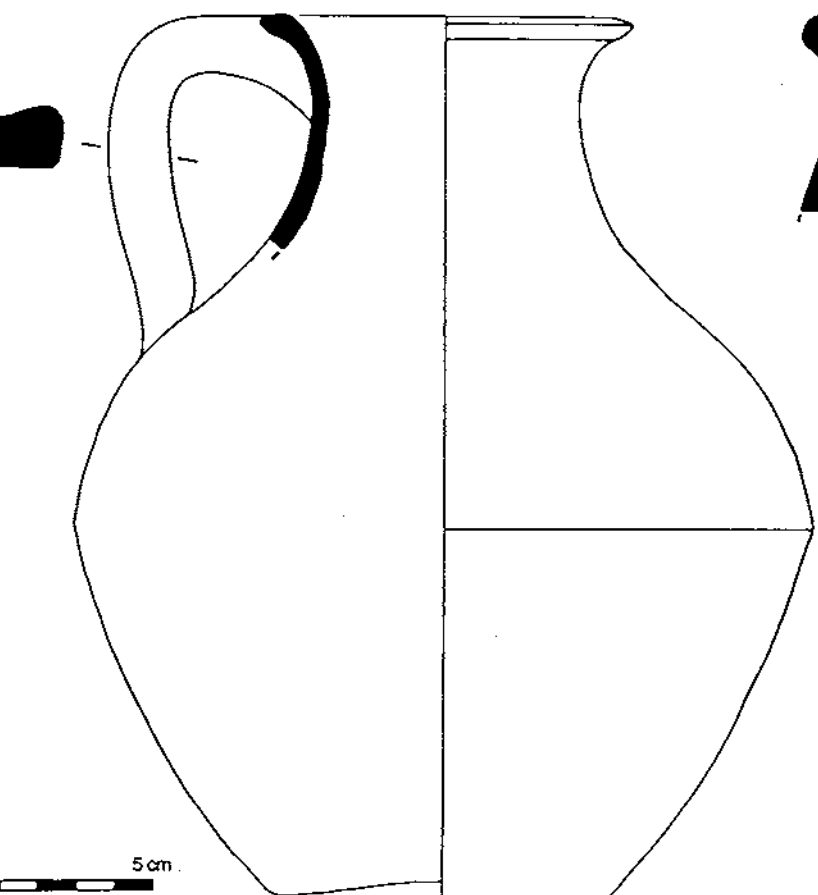
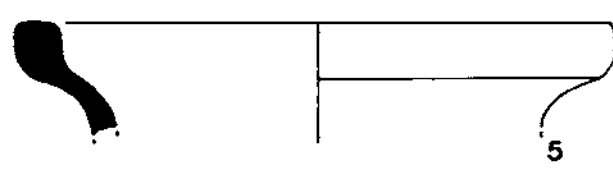
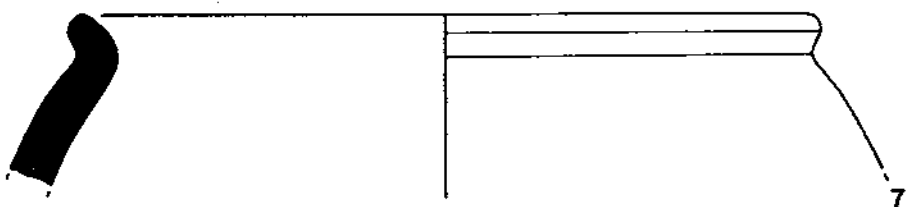
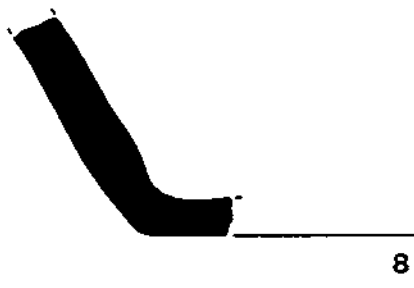
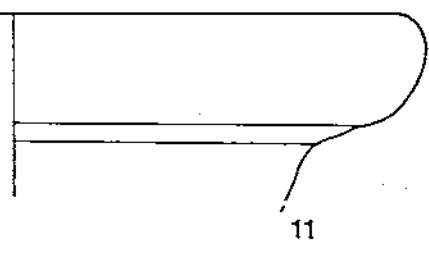
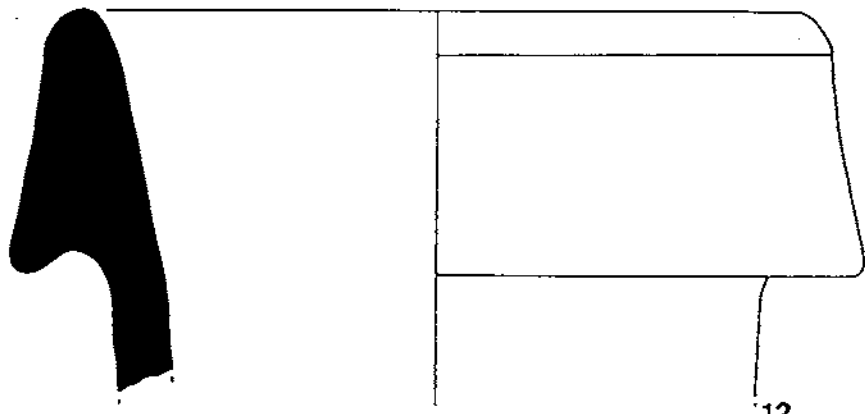
LÀMINA 9

- 7-10.- Ceràmica de cuina reduïda. Vores d'olla, exvasades, amb llavi arrodonit i engruixit. La base és totalment plana i sense peu marcat. Pastes poc depurades, amb mica i grans visibles de quars. Núm. inventari V-701-23/25/22/24.

- 11.- Vora d'àmfora Dressel 7/11, molt oberta. Pasta taronjosa-rogenca, amb desgreixant sorrenc. Núm. inventari V-701-82.
- 12.- Vora d'àmfora itàlica del tipus Dressel 1. Pasta marró-rogenca, amb engalba blanca, desgreixant volcànic. Núm. inventari V-701-52.

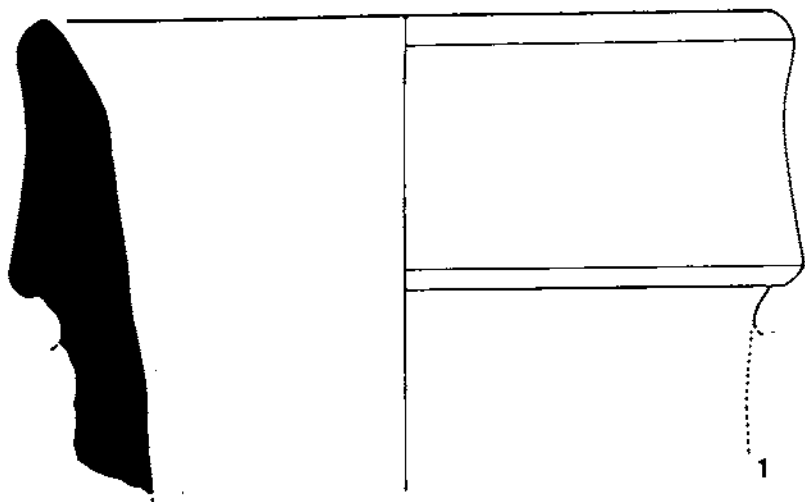
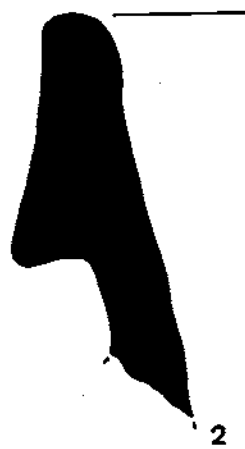
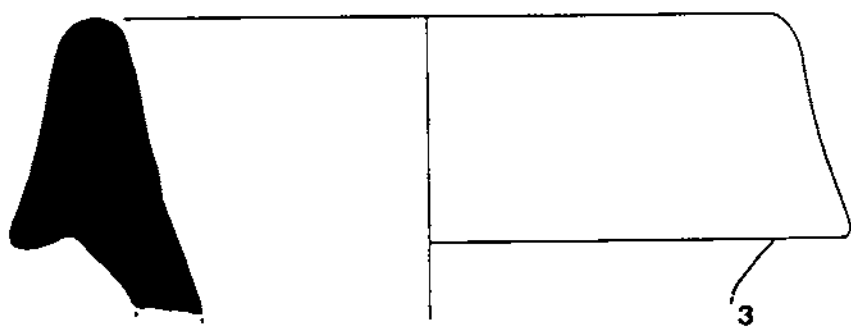
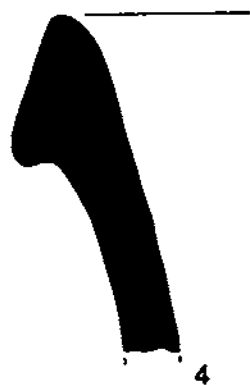
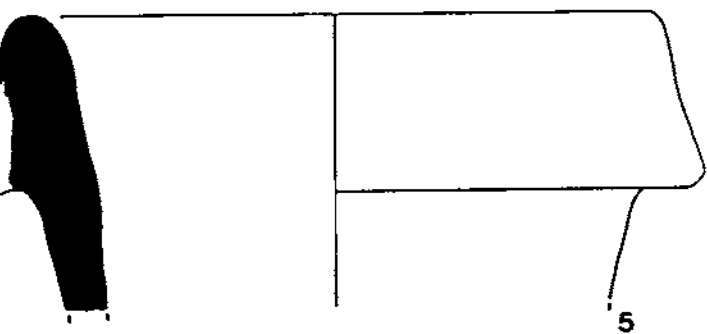
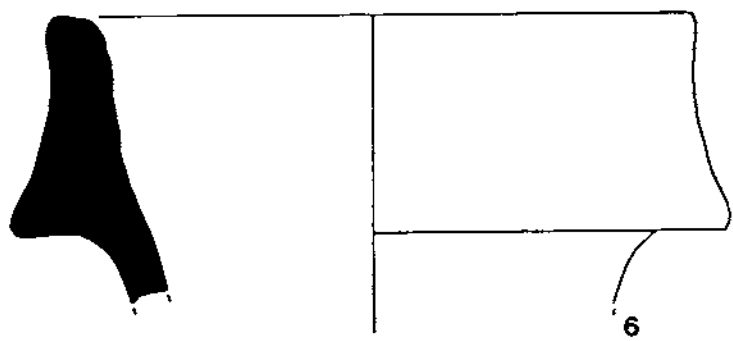
LÀMINA 10

1-6.- Vores d'àmfora itàlica Dressel 1. Pasta marró-rogenca, amb engalba blanca, espessa, ben repartida, però, irregularment conservada, desgreixant volcànic. Núm. inventari V-701-45/49/51/48.

7-11.- Vores d'àmfora ibèrica de boca plana. Presenten una vora molt característica, amb poc relleu i un solc molt ampli a la part superior. Pastes fines i depurades, de bona qualitat. Núm. inventari V-701-64/72/71/70/65.

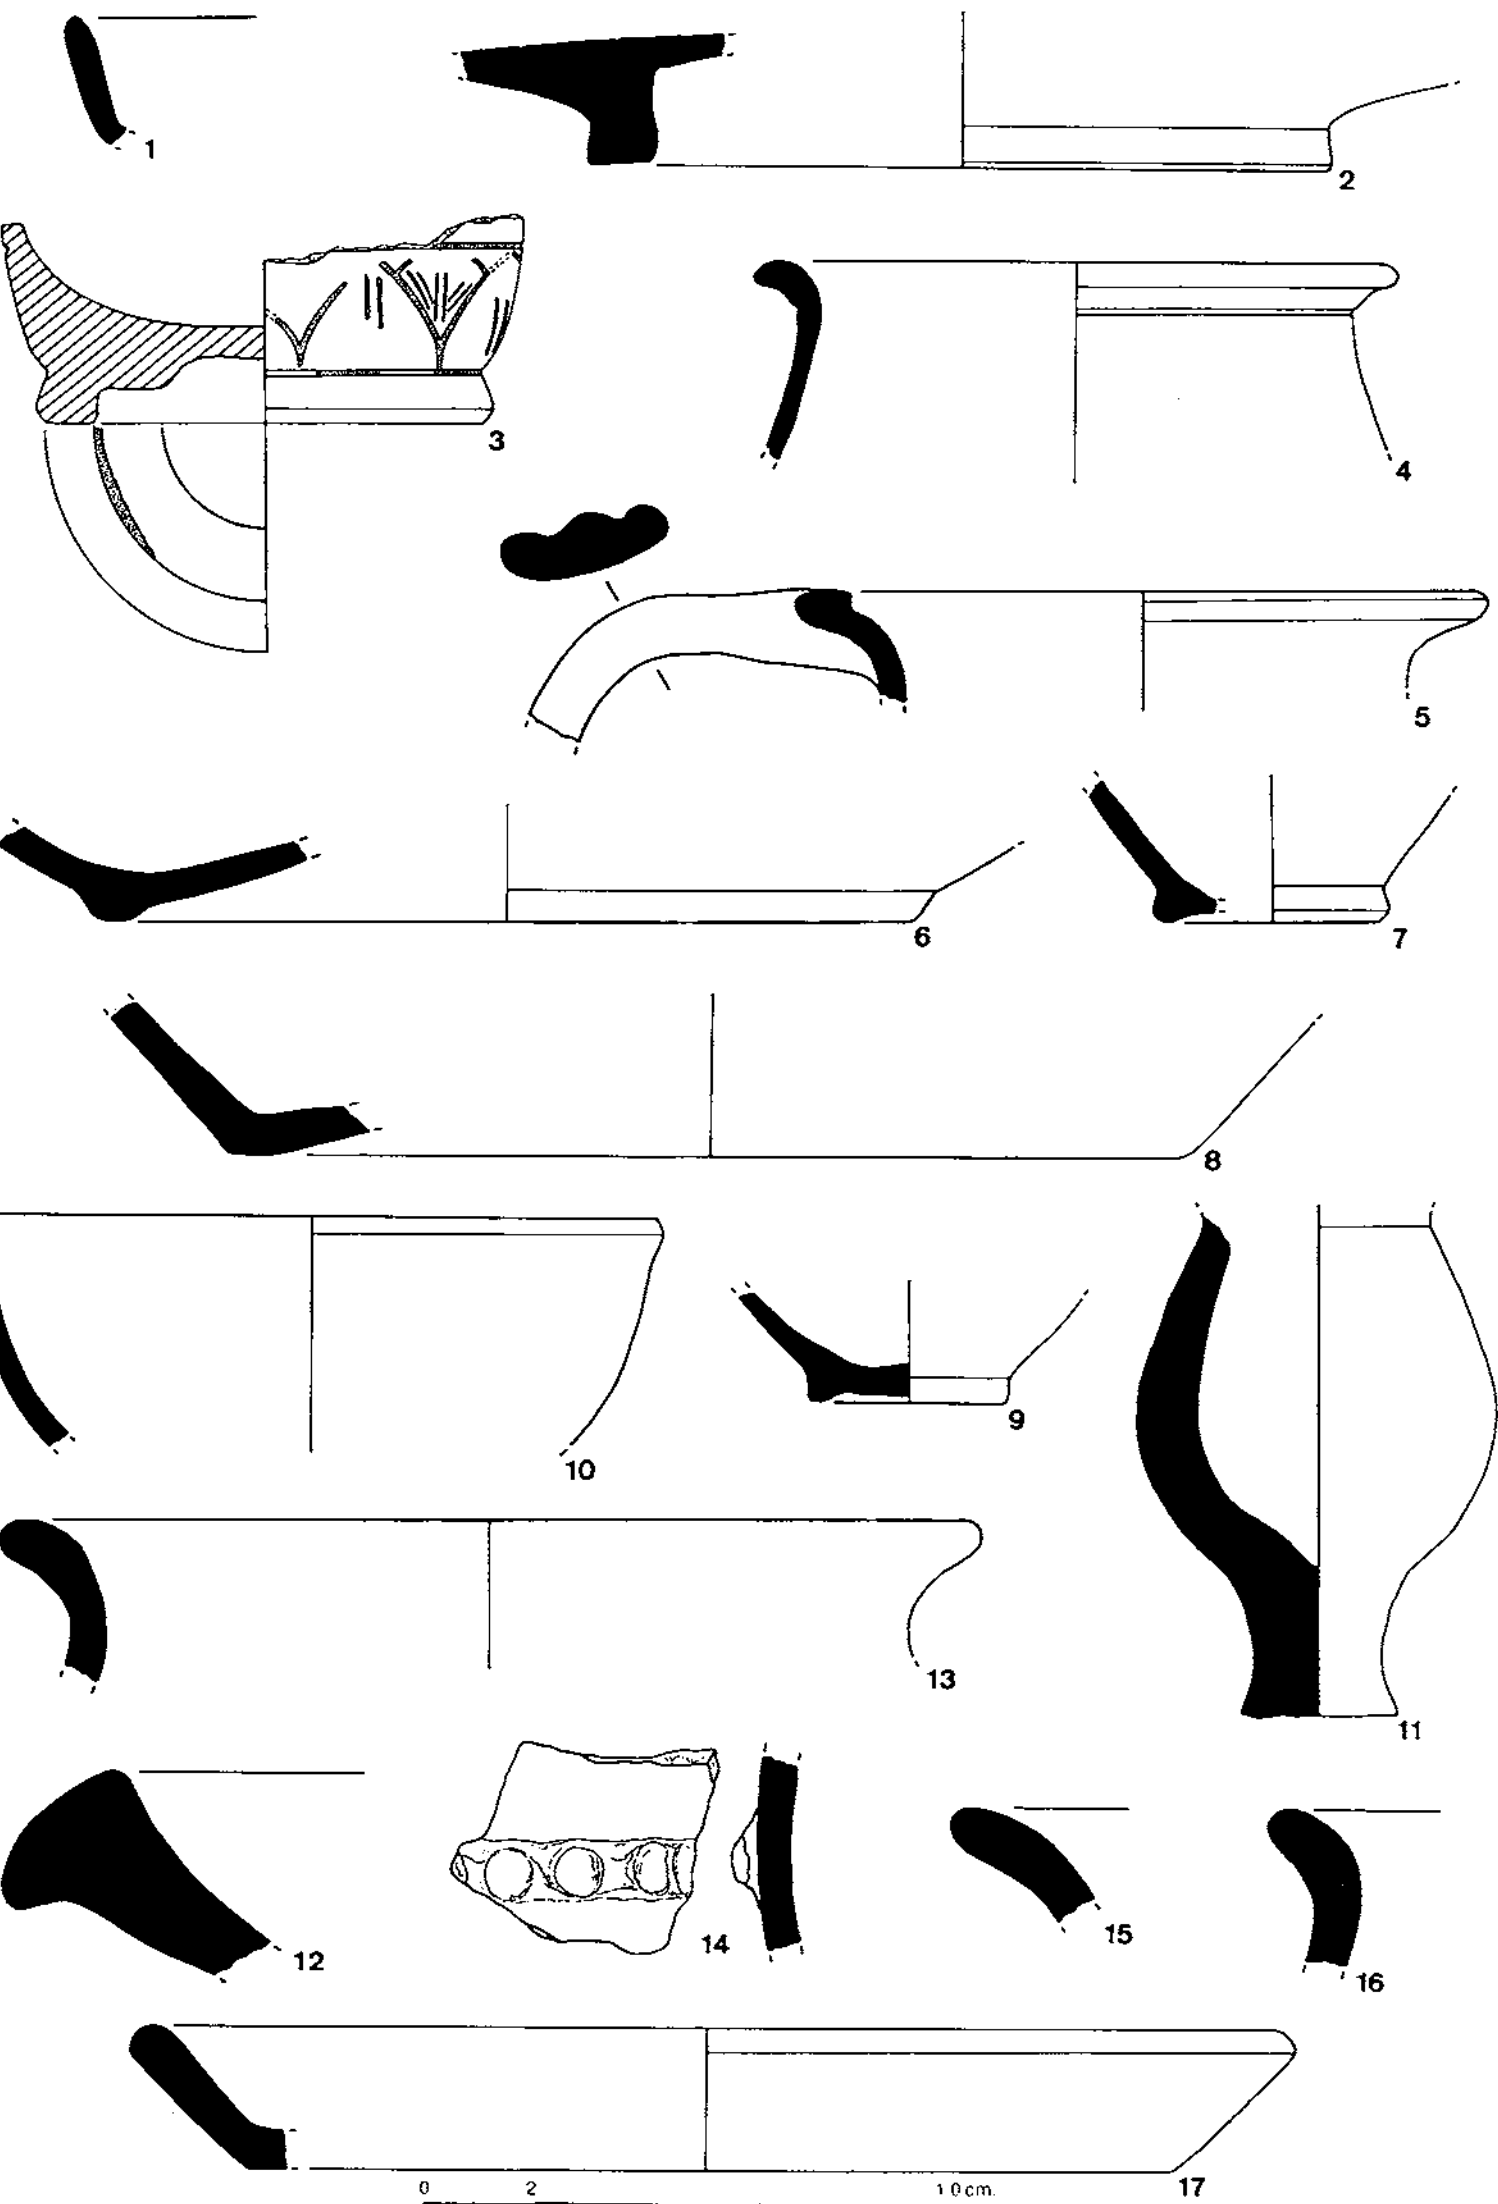
LÀMINA 12

- 1.- Fragment de base de *dolium*. Fons pla i poc regular. Pasta de color taronja-rogenc, molt grollera. Núm. inventari V-689-71.
- 2-3.- Vores d'àmfora itàlica, Dressel 1. Pastes de color beix-rosat amb desgreixant volcànic. Núm. inventari V-689-64/65.

- 4.- Nansa de ceràmica comuna, amb secció motllurada que forma tres grans lòbuls. Pasta sorrenca i poc depurada. Núm. inventari V-689-40.
- 5.- Pivot d'àmfora bètica. Pasta beix amb desgreixant. Núm. inventari V-689-76.

- 6.- Nansa d'àmfora ibèrica. Pasta ben depurada, tacte farinós. Núm. V-689-69.
- 7.- Vora d'àmfora de la Tarraconense, tipus Pascual 1. Pasta vermell rajol, amb petits nòduls de desgreixant de quars i partícules negres. Núm. inventari V-689-72/77.

- 8.- Nansa d'àmfora de la Tarraconense, possiblement de Pascual 1. Núm. inventari V-689-77.
- 9.- Part superior d'àmfora tripolitana antiga. Vora de secció triangular, coll robust, curt i cònic, les nanses són curtes. Pasta ataronjada, porosa i poc depurada. Núm. inventari V-689-78.

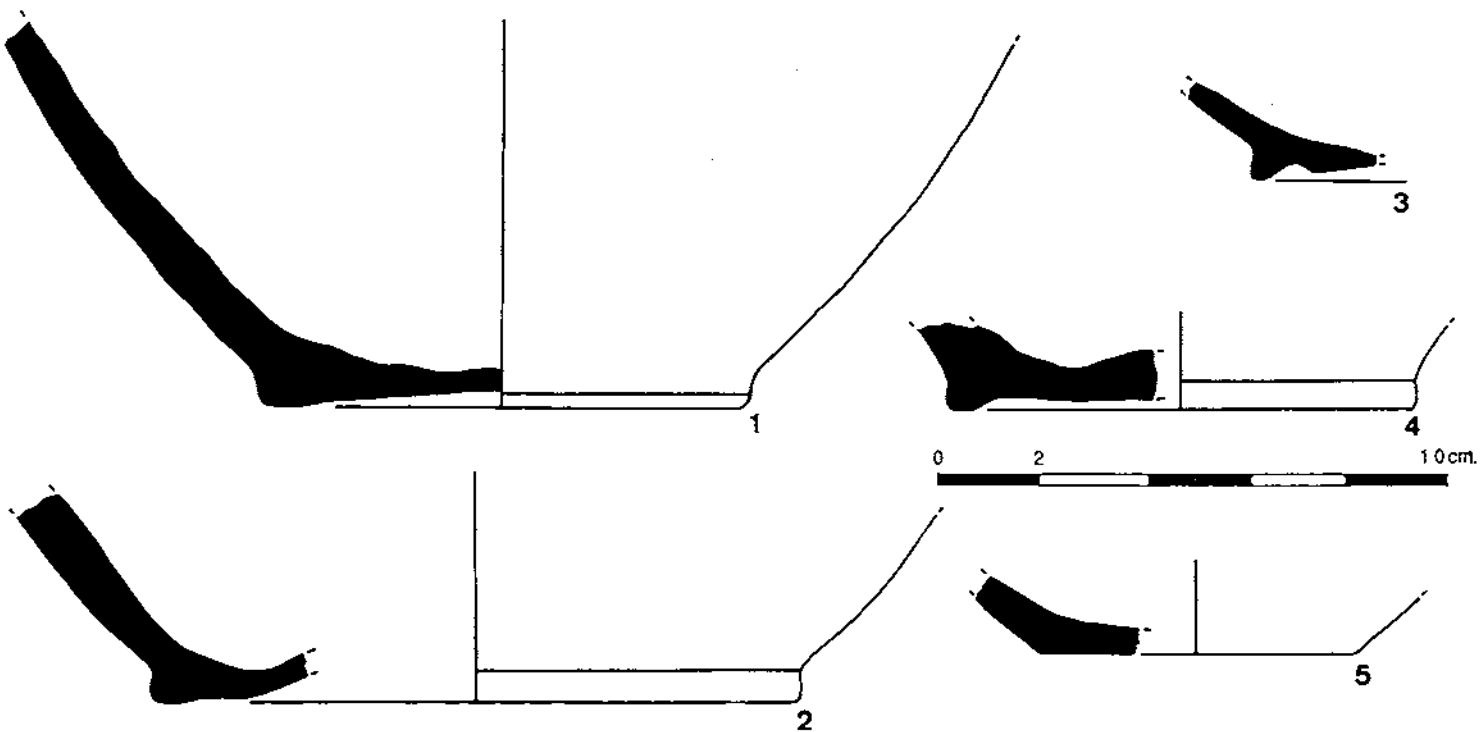
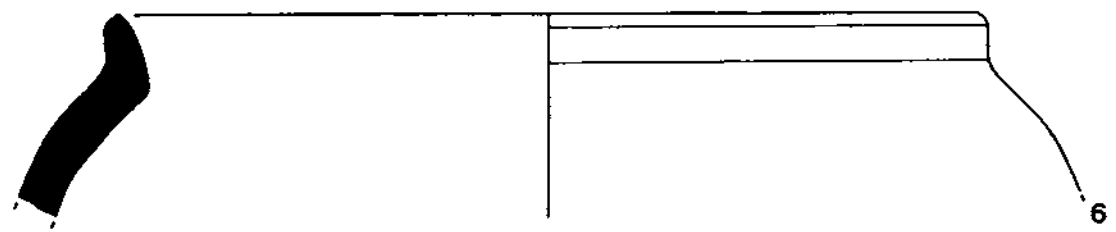
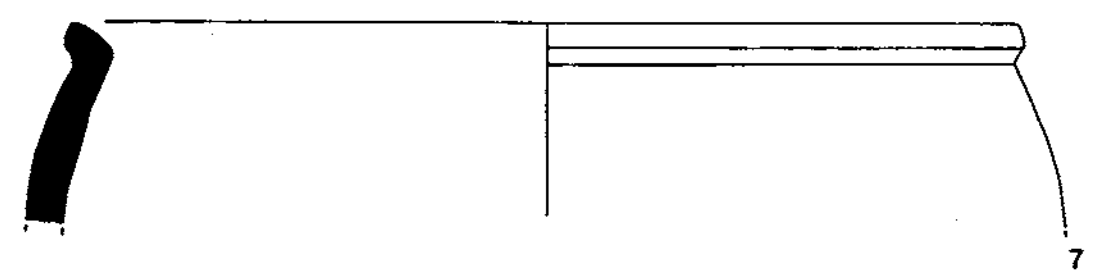
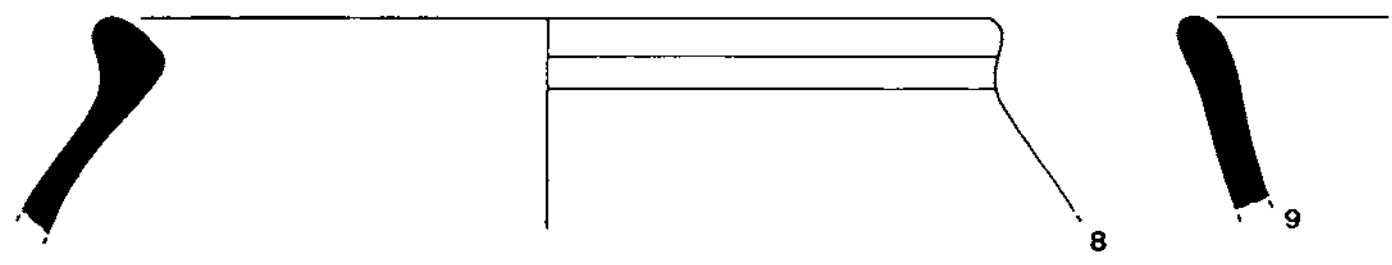
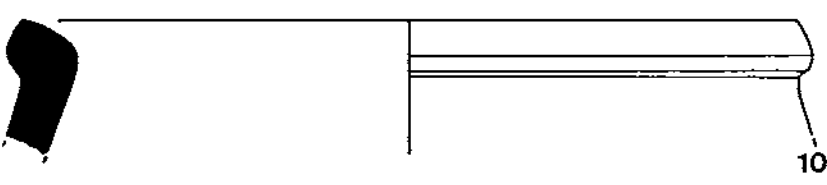
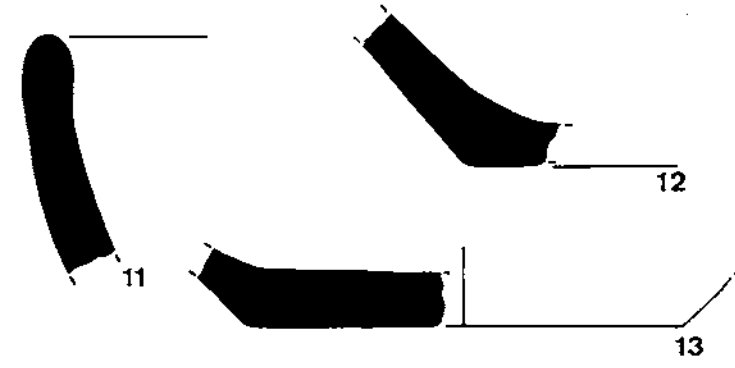
LÀMINA 22

- 1-5.- Bases de ceràmica comuna romana, amb peus sense marcar o poc marcats. Pastes de color beix o rogenques. Núm. inventari V-662-177/180/184.
- 6-13.- Vores i bases d'olles de ceràmica de cuina reduïda. Formes corrents de vores curtes i exvasades; la 11 correspon a un plat sense vora diferenciada; les bases són sense peu i fons pla. Núm. inventari V-662-382.
- 14.- *Pondus* d'argila, massís, amb un orifici per a la suspensió a la part superior. Argila poc depurada. Núm. inventari V-662-382-1.

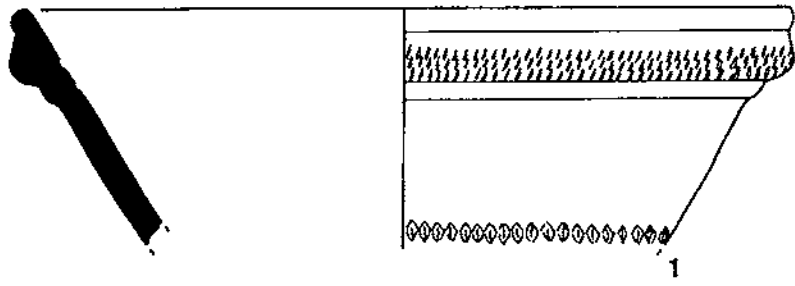
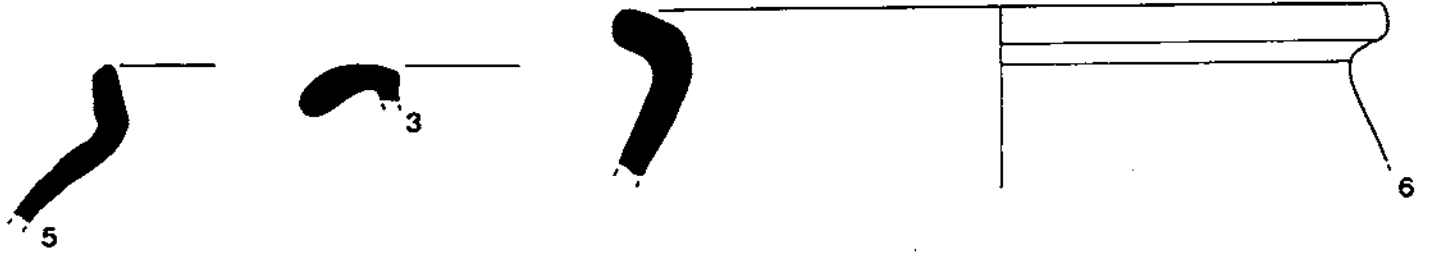
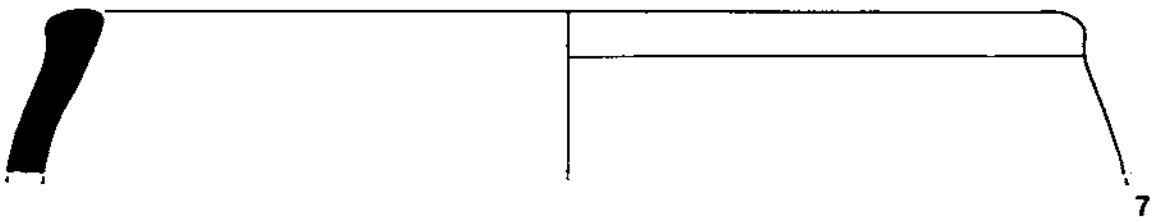
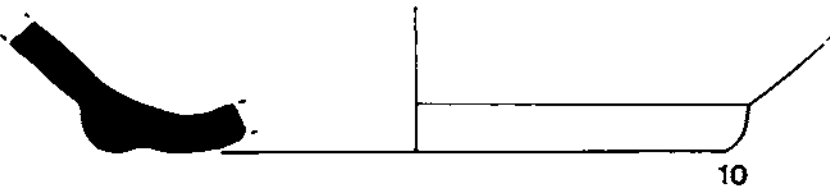
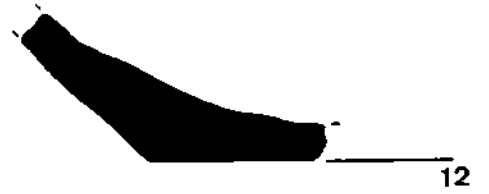
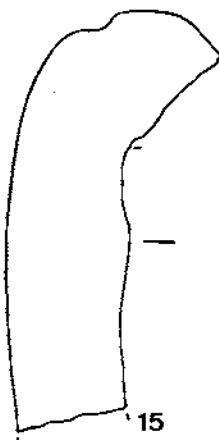
LÀMINA 23

Context estratigràfic: estrat de color negrós que es concentra a l'interior de l'habitació 43. S'interpreta igual que la capa 662, com un dels nivells relacionats amb el funcionament d'aquest àmbit. Segona meitat del segle II o una mica més.

- 1.- Copa d'africana A, forma Hayes 8 A. La vora està ben marcada i té decoració de rodeta molt ben definida. Vernís de qualitat, molt adherent. Núm. inventari V-685-3.

- 2.- Vora de ceràmica africana A, forma Hayes 14/16. Núm. inventari V-685-2.
- 3.- Fragment de vora de Hayes 3 C de ceràmica africana A. Llavi en forma de visera. Vernís poc conservat. Núm. inventari V-685-4.

- 4.- Vora de cassola d'africana de cuina, forma Hayes 23 B, vernís poc adherit. Núm. inventari V-685-9.
- 5.- Africana de cuina, forma Atlante CVII, 11 o similar, amb patina cendrosa per les dues cares. Núm. inventari V-685-6.

- 6-13.- Ceràmica comuna oxidada. Olles de vora exvasada i vora reentrant i cassola que imita la forma 23 B de l'africana de cuina. Les bases són diverses, planes i sense peu i bases amb peu marcat amb fons alçat o umbilicat. Núm. inventari V-685-11/14/9/15/23/39/22/8.

- 14.- Vora de morter, molt deteriorada, amb un solc a la part superior. Pasta blanca i molt porosa. Núm. inventari V-685-42.
- 15.- Nansa d'àmfora bètica de salaons, possible tipus Beltrán II. Pasta groga amb desgreixant sorrenc i nucli més beix. Núm. inventari V-685-49.

- 16.- Nansa d'àmfora de la Tarraconense, de secció aplanada i solc central. Argila de color vermell rajol. Núm. inventari V-685-51.

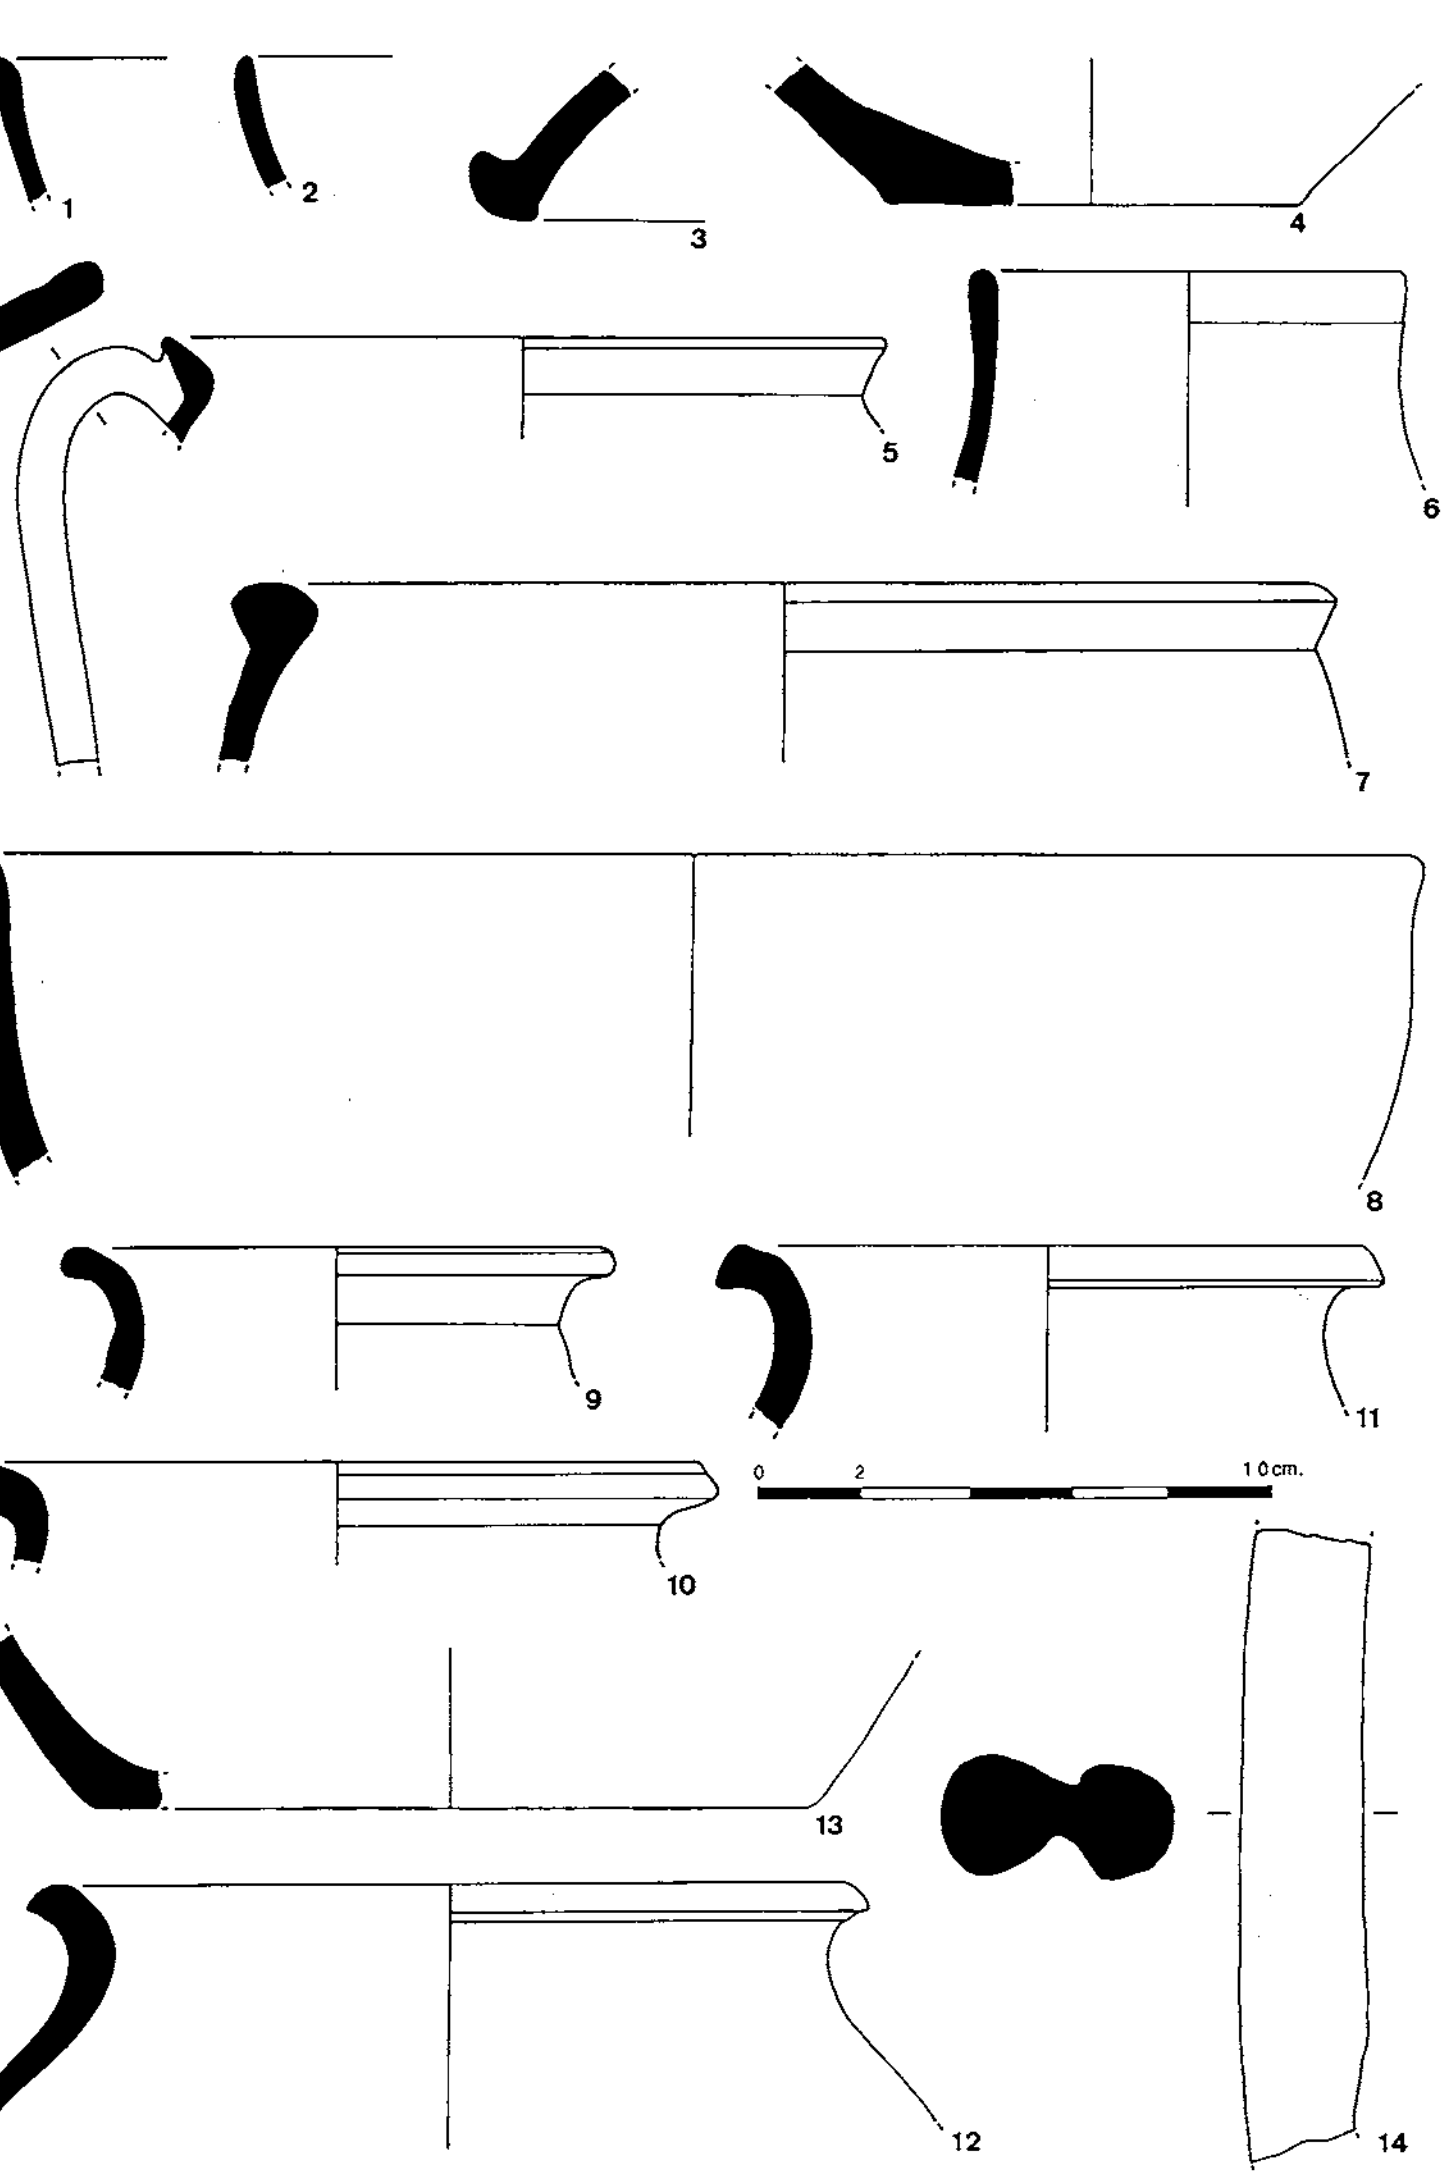
LÀMINA 25

Context estratigràfic: nivell d'argiles de color beix clar, dipositat ja a una cota inferior a la fonamentació del mur 712 de l'habitació 44. Cobreix el nivell 714. És difícil precisar amb claredat la seva posició estratigràfica, encara que sembla que s'ha de relacionar amb el mur 678. Segona meitat del segle II.

- 1.- Vora de ceràmica africana A, forma Hayes 14/17. Conserva part del vernís, que ha desaparegut totalment de la cara interna. Núm. inventari V-713-30.

- 2.- Vora de ceràmica africana A, forma Hayes 17. Vernís molt adherit. Núm. inventari V-713-1.
- 3.- Vora ben marcada de tapadora de la forma Hayes 182 de l'africana de cuina. Núm. inventari V-713-29.

- 4-5.- Ceràmica comuna oxidada, base plana sense peu marcat i vora de gerra de secció triangular, probablement amb dues nanses que arrenquen de la vora, de secció aplanada i solcs a la part superior. Núm. inventari V-713-19/23.

- 6.- Fragment de gerra de parets primes amb la vora vertical, sense diferenciar i el llavi arrodonit, ceràmica de cuina a torn. Núm. inventari V-713-3.

- 7.- Olla o recipient de ceràmica de cuina amb la vora engruixida i reentrant, el perfil del vas era ovoidé. Núm. inventari V-713-12.
- 8.- Plat de ceràmica de cuina, de forma semiesfèrica, amb el llavi tot just insinuat. Núm. inventari V-713-9.

- 9-12.- Vores d'olla de ceràmica de cuina a torn, totes exvasades amb llavis petits, de vegades lleugerament motllurats. Pasta poc depurada, de gra gruixut i partícules de mica ben visibles. Núm. inventari V-713-19/14/8/10.

- 13.- Base de ceràmica de cuina a torn. Núm. inventari V-713-18.
- 14.- Nansa bífida d'àmfora tarraconense Dressel 2-4. Argila de color taronjós, més beix a la superfície, desgredant de quars i sorra que li dóna un tacte rugós. Núm. inventari V-713-31.

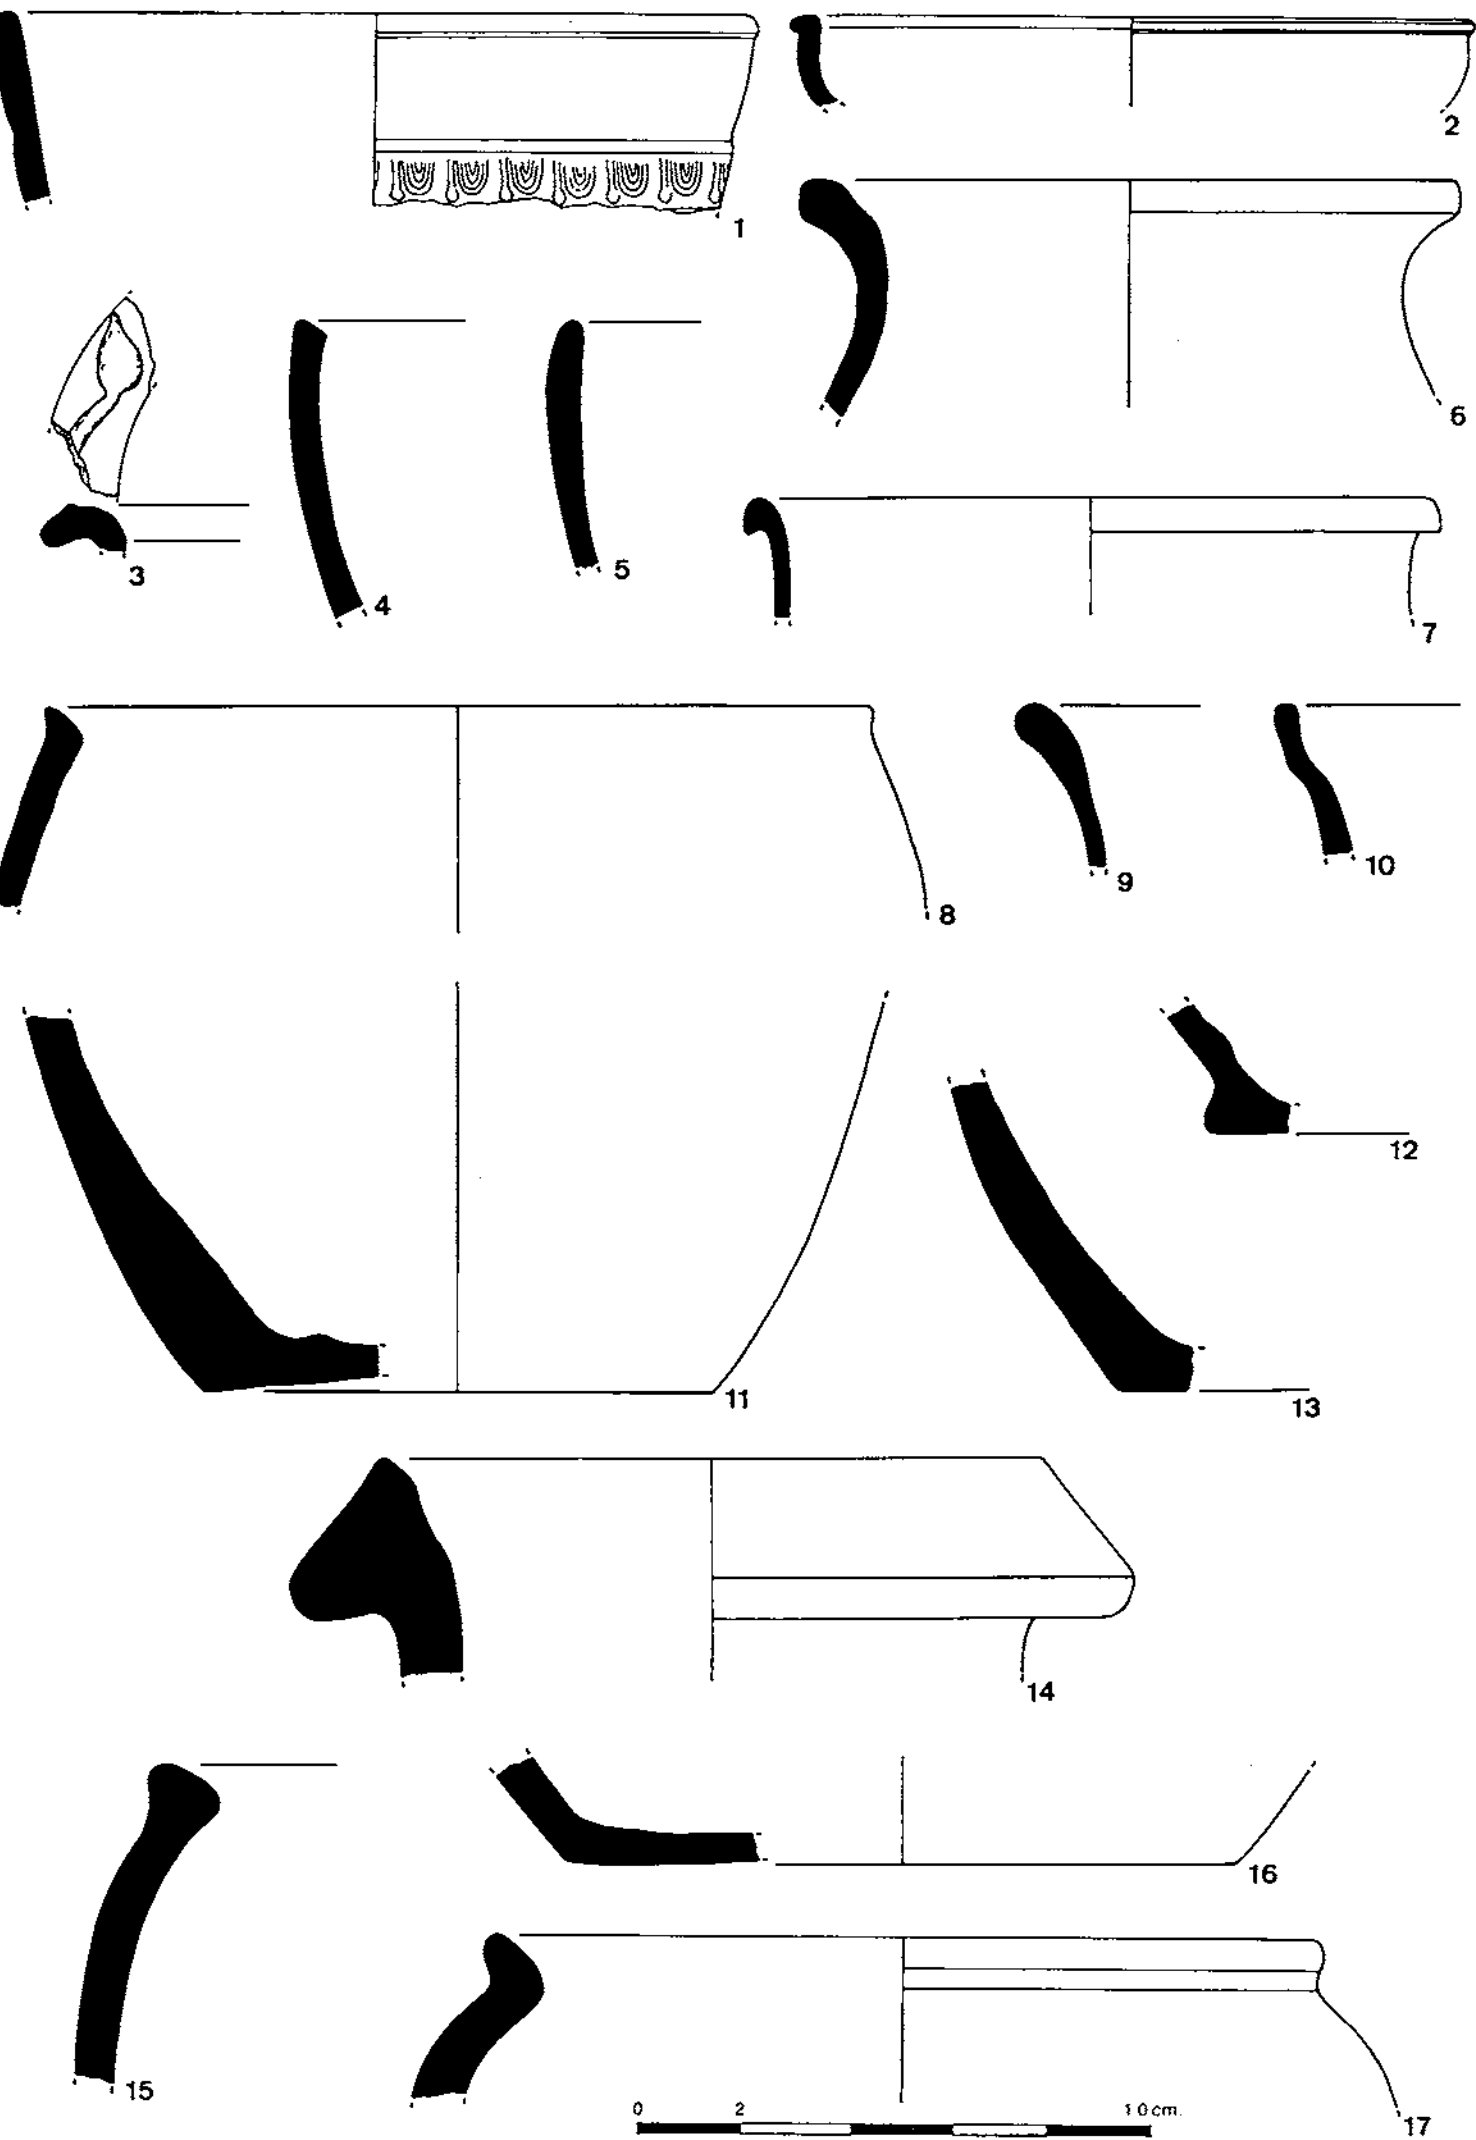
LÀMINA 26

Context estratigràfic: sstrat de color marró que es concentra a l'habitació 44, encara no estava al descobert el mur 698, i cobreix l'estrat 701. A la part baixa hi ha restes de cendres i d'un nivell de paviment. Segle II.

- 1.- Vora de t. s. sud-gàl·lica decorada, forma Drag. 37 b, amb un fris d'oves que decora l'espai que queda sota la vora. Núm. inventari V-690-1.
- 2.- Vora de Drag. 27 de t. s. sud-gàl·lica, amb el llavi molt marcat. Núm. inventari V-690-2.

- 3.- Vora tombada de copa de t. s. sud-gàl·lica, forma Drag. 35. Decoració sobre la vora de fulles d'aigua. Núm. inventari V-690-3.
- 4-5.- Vores de ceràmica africana de cuina, tipus Òstia I, 273/Hayes 193. Llavis indiferenciats, amb pàtina cendrosa sobre les parets exteriors. Núm. inventari V-690-18/17.

- 6-13.- Ceràmica comuna romana. Vores d'olles i de gerres de morfologia diferent, engruixides i poc marcades. Les bases són planes o lleugerament alçades i sense peu marcat. Núm. inventari V-690-25/26/27/21/29/36/30/52.

- 14.- Vora d'àmfora itàlica Dressel 1. Pasta beix, desgreixant volcànic. Núm. inventari V-690-38.
- 15-17.- Ceràmiques de cuina reduïdes. Són vores d'olla, amb la vora poc marcada i perfil globular; la base és plana i sense peu. Núm. inventari V-690-48/55/47.

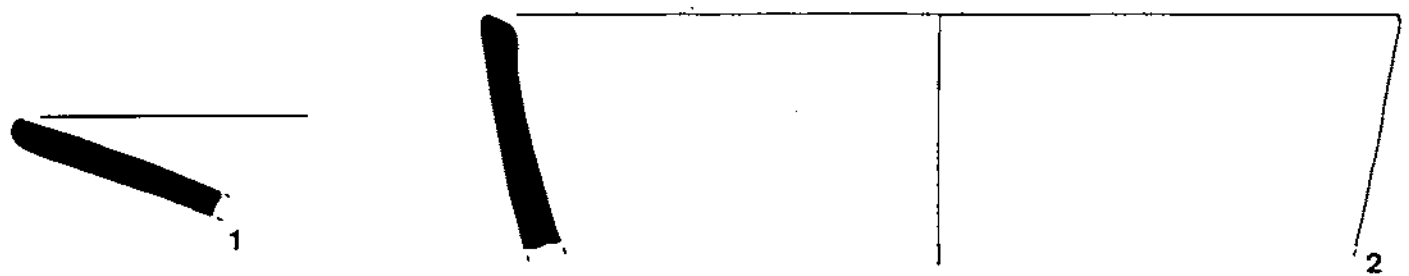
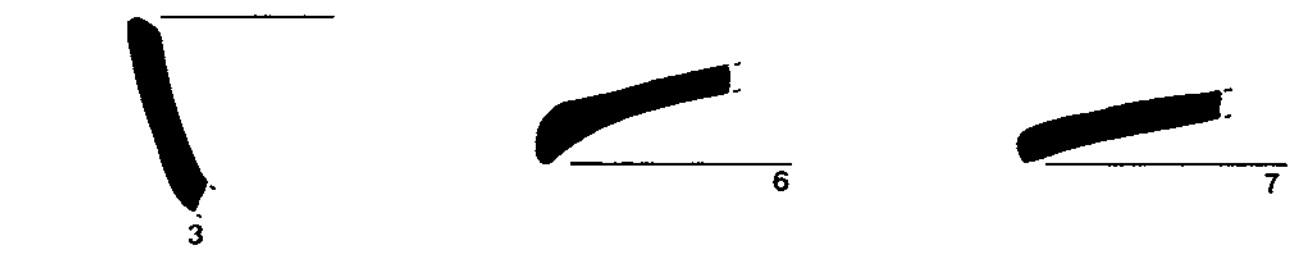
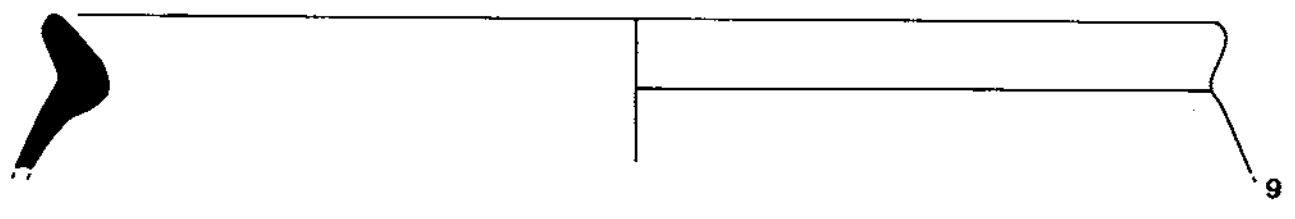
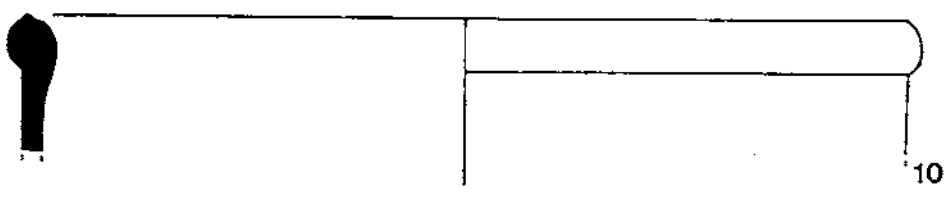
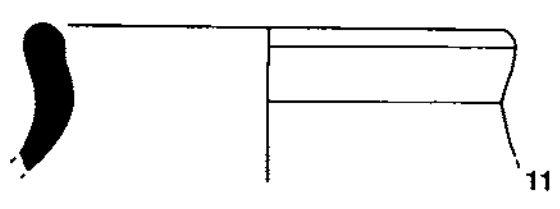
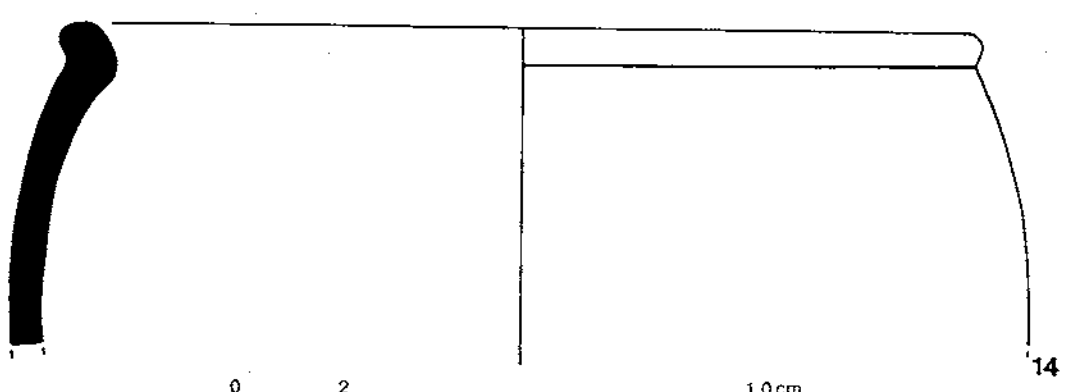
LÀMINA 27

Context estratigràfic: estrat d'enderroc de teules de l'habitació 42 i que sembla pot igualar-se a 657 de l'habitació 38. Pot correspondre a les restes de l'abandonament de l'edifici precedent o potser a una anivellació efectuada per tapar les estructures anteriors. Finals segle III o inicis del segle IV.

- 1.- Vora de ceràmica africana C, amb decoració a rodeta, a penes apreciable. Núm. inventari V-661-35.
- 2-3.- Ceràmica africana A, vores de la forma Hayes 14 A. Núm. inventari V-661-1/3.

- 4-5.- Vora i base de ceràmica africana A, forma Hayes 27. Núm. inventari V-661-2/6.
- 6-7.- Ceràmica africana de cuina, vores de tapadora, forma 196, amb restes de vora fumada a tocar de la vora. Núm. inventari V-661-10/9.

- 8.- Base de ceràmica africana de cuina, peu ben marcat. Núm. inventari V-661-17.
- 9.- Vora de cassola d'africana de cuina, forma Atlante CVII. Núm. inventari V-661-8.

- 10.- Vora de cassola d'africana de cuina, forma Hayes 196. Núm. inventari V-661-11.
- 11-12.- Vora i base de ceràmica comuna oxidada. Pasta beix, ben cuita. Núm. inventari V-661-37-/4.

- 13-15.- Ceràmica de cuina reduïda a torn. Olletes, una amb vora triangular; l'altra amb vora curta i exvasada, forma globular. La base és absolutament plana i sense peu. Núm. inventari V-661-26/32/29.

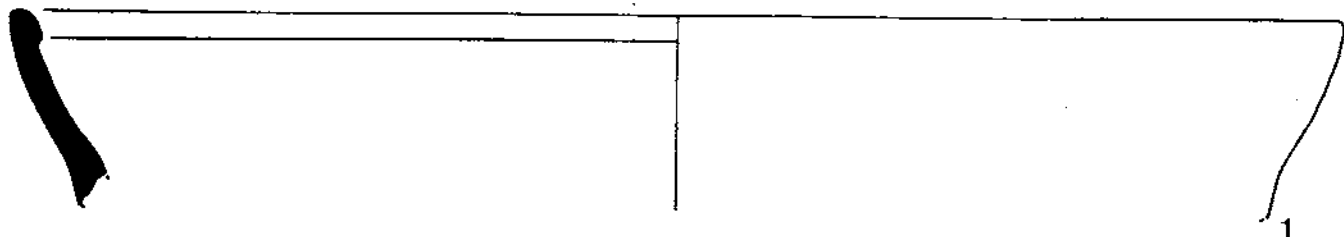
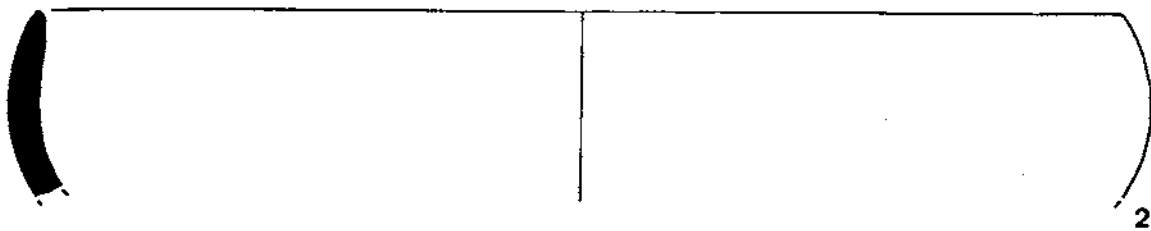
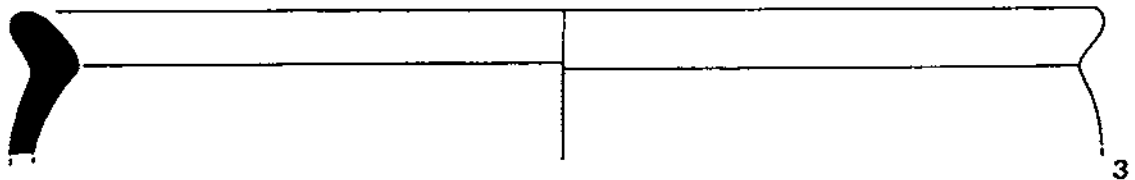
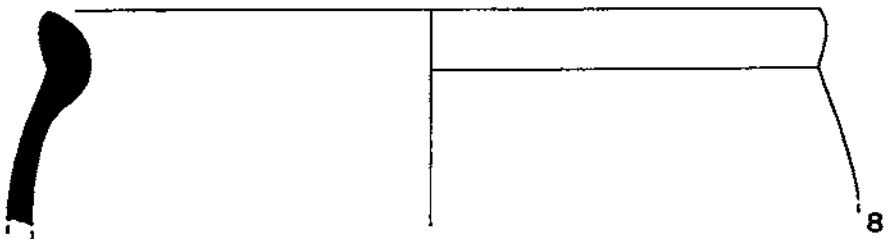
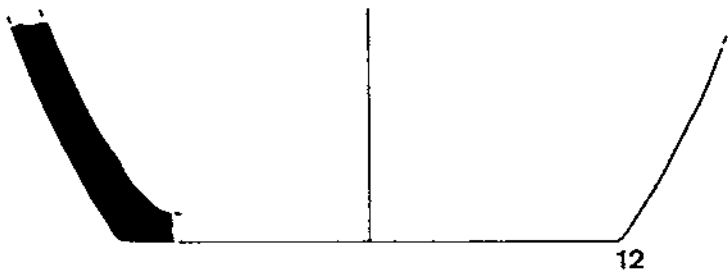
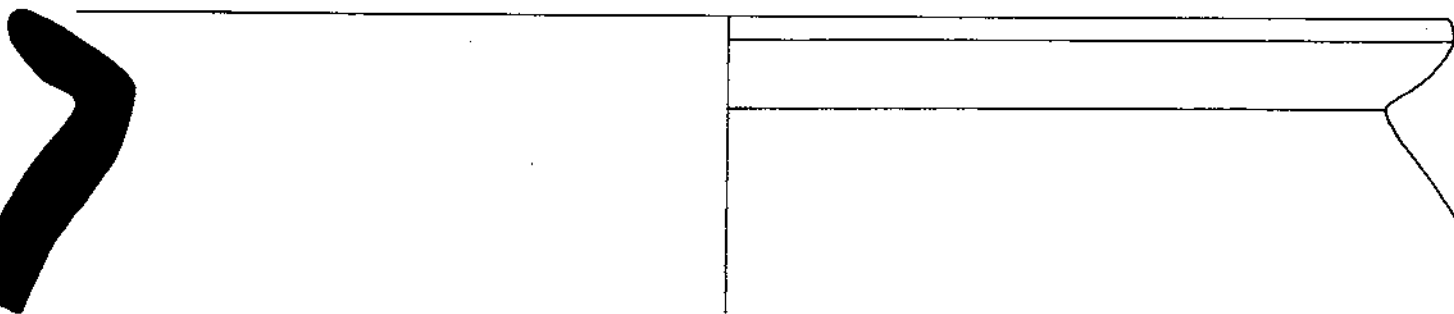
LÀMINA 28

- 1.- Vora de cassola d'africana de cuina, forma Hayes 23 B. Conserva restes de pàtina cendrosa a la paret exterior, entorn de la vora. Núm. inventari V-758-24.

- 13.- Vora engruixida cap a l'interior d'una gibrella de ceràmica comuna oxidada. La vora és ben estriada. Pasta taronja, poc depurada. Núm. inventari V-758/55.

- 10, 12 i 14.- Ceràmica de cuina a torn. Vora petita i bífida, en un cas i vora exvasada en un gran contenidor de perfil globular; la base és plana i sense peu. Pasta grollera, amb palles de mica daurada. Núm. inventari V-758-81/87/78.
