Vil·la romana de Vilauba - Camós (Pla de l'Estany)

Castanyer Masoliver, Pere

Tremoleda i Trilla, Joaquim

FITXA DEL JACIMENT

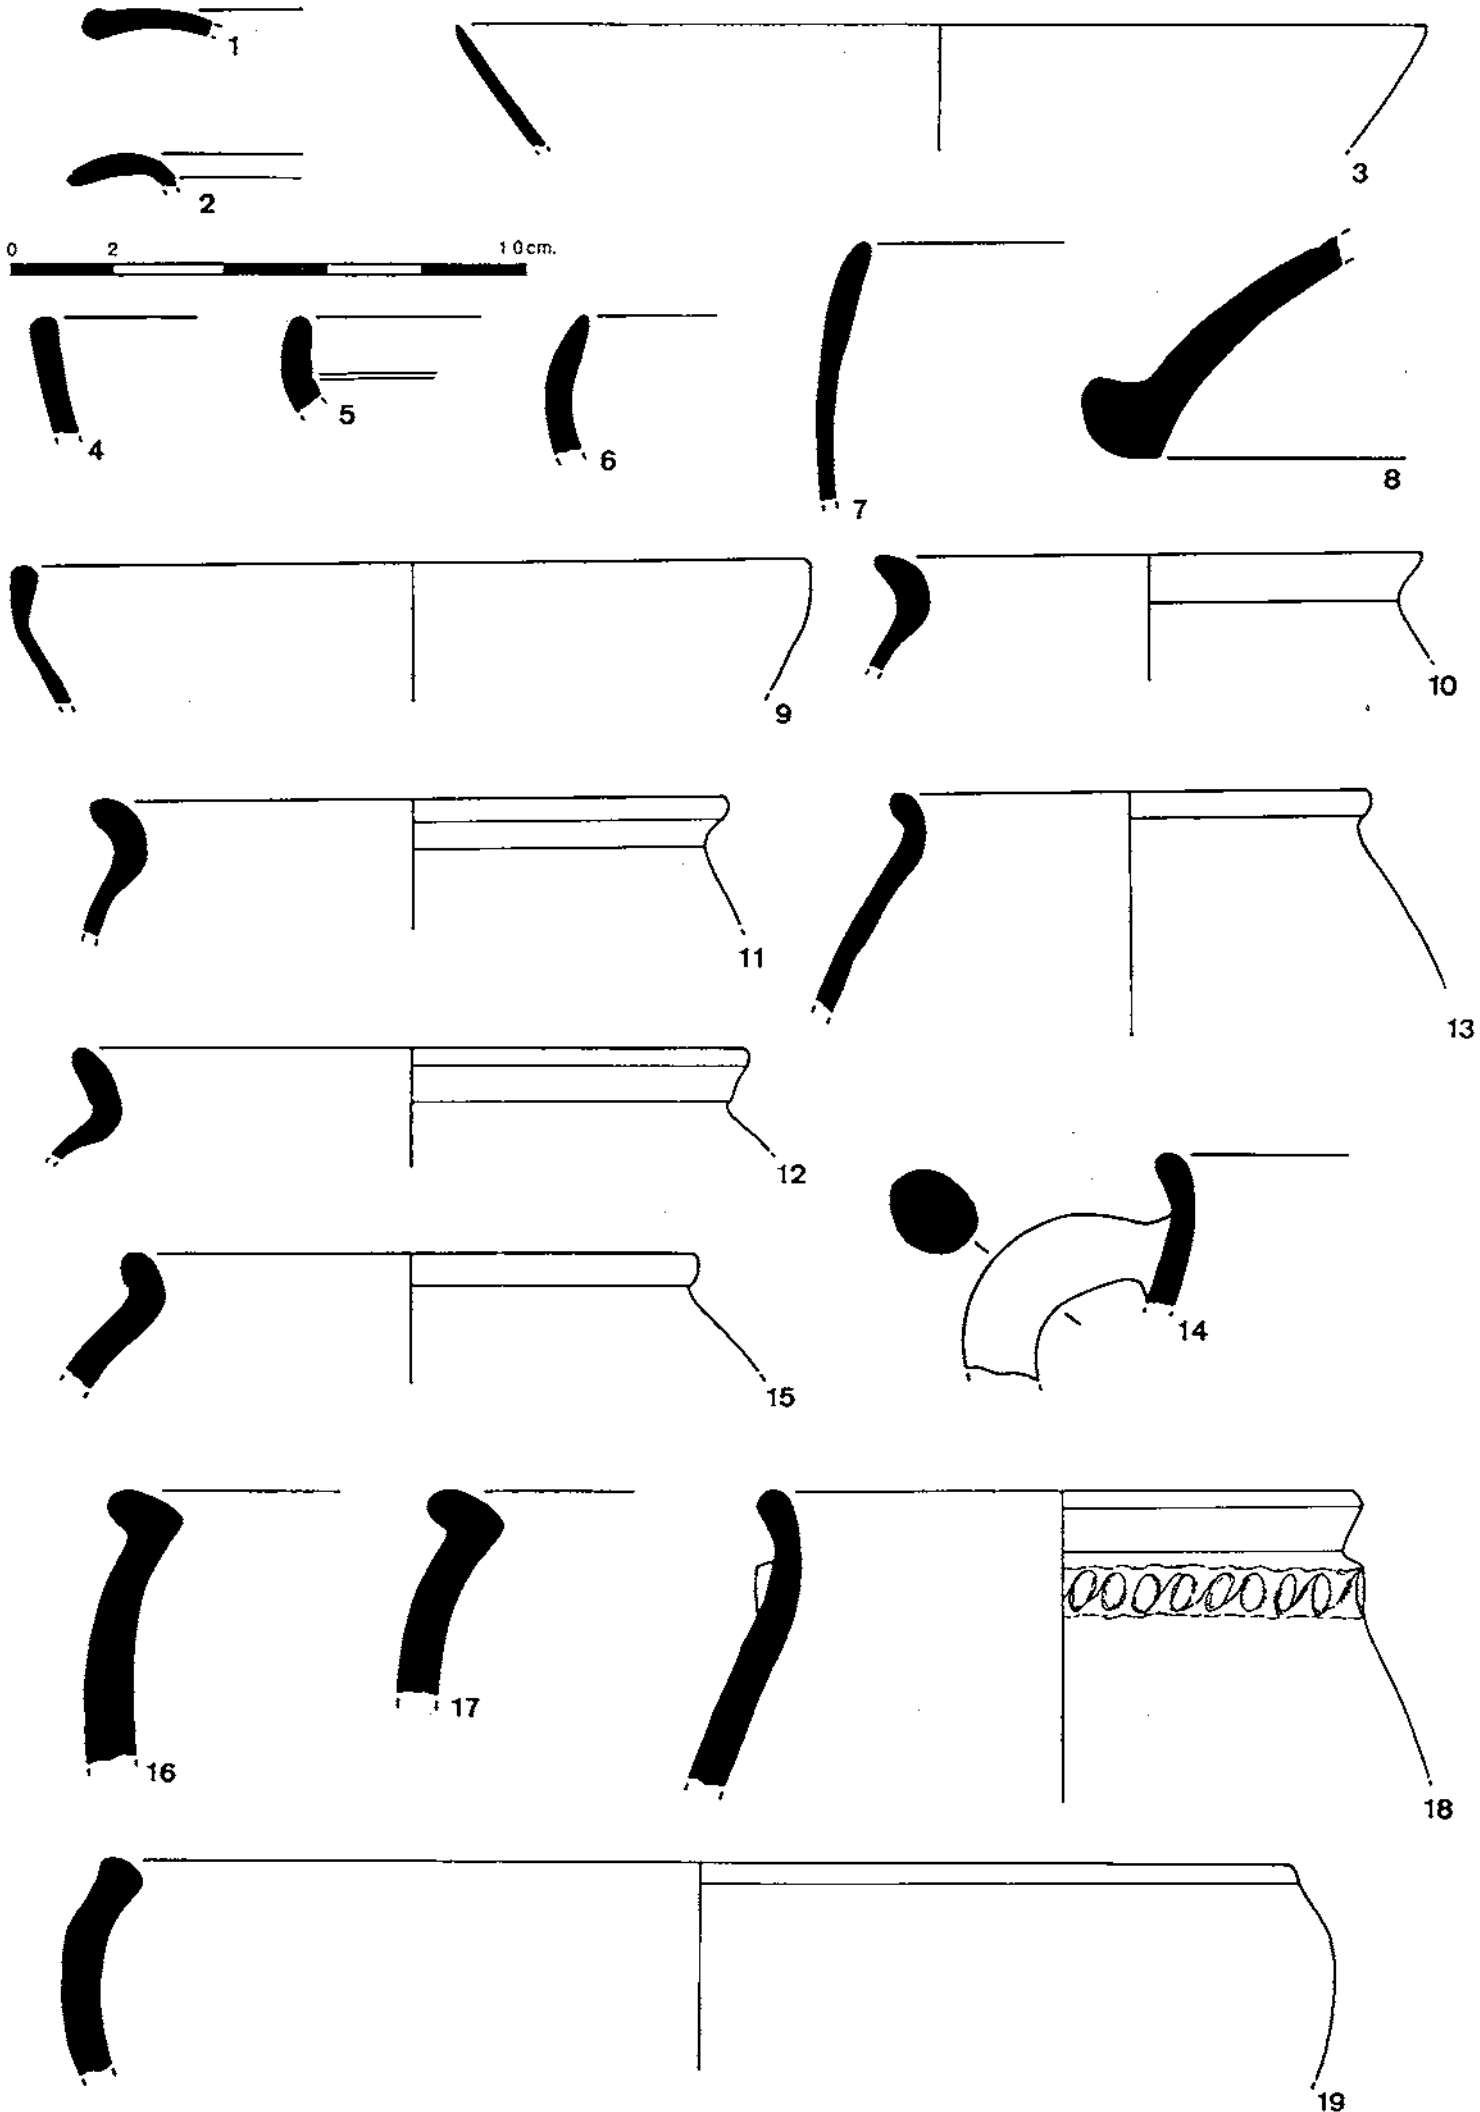
LÀMINA 29

Context estratigràfic: nivell d'argila que podria marcar el nivell de circulació de l'habitació 46, tal com confirmen les restes d'algunes peces dipositades a la seva part superior, així com també les restes d'enderroc documentades més amunt. Determina el darrer moment d'ús de l'estança. Cobert per UE-729. Finals del segle III-inicis del segle IV.

- 10-14.- Diversos fragments de vores d'olles i gerretes de ceràmica comuna oxidada de llavi exvasat; en el darrer exemplar s'enganxa una nansa de secció circular per sota del llavi. Pastes poc depurades amb grans de calç visibles, de tonalitats marrons i ataronjades. Núm. inventari V-734-10/12/11/24/8.

- 15-19.- Fragments d'olles de ceràmica de cuina a torn, amb vores exvasades i curtes i cossos globulars; la primera té unes parets més fines, les altres són de grans dimensions. Hi ha un exemplar decorat amb un cordó aplicat amb impressions i situat en l'estrangulament que marca el pas de la vora al cos del vas. Pastes de gra gruixut, amb presència de mica. Núm. inventari V-734-25/23/21/31/20.

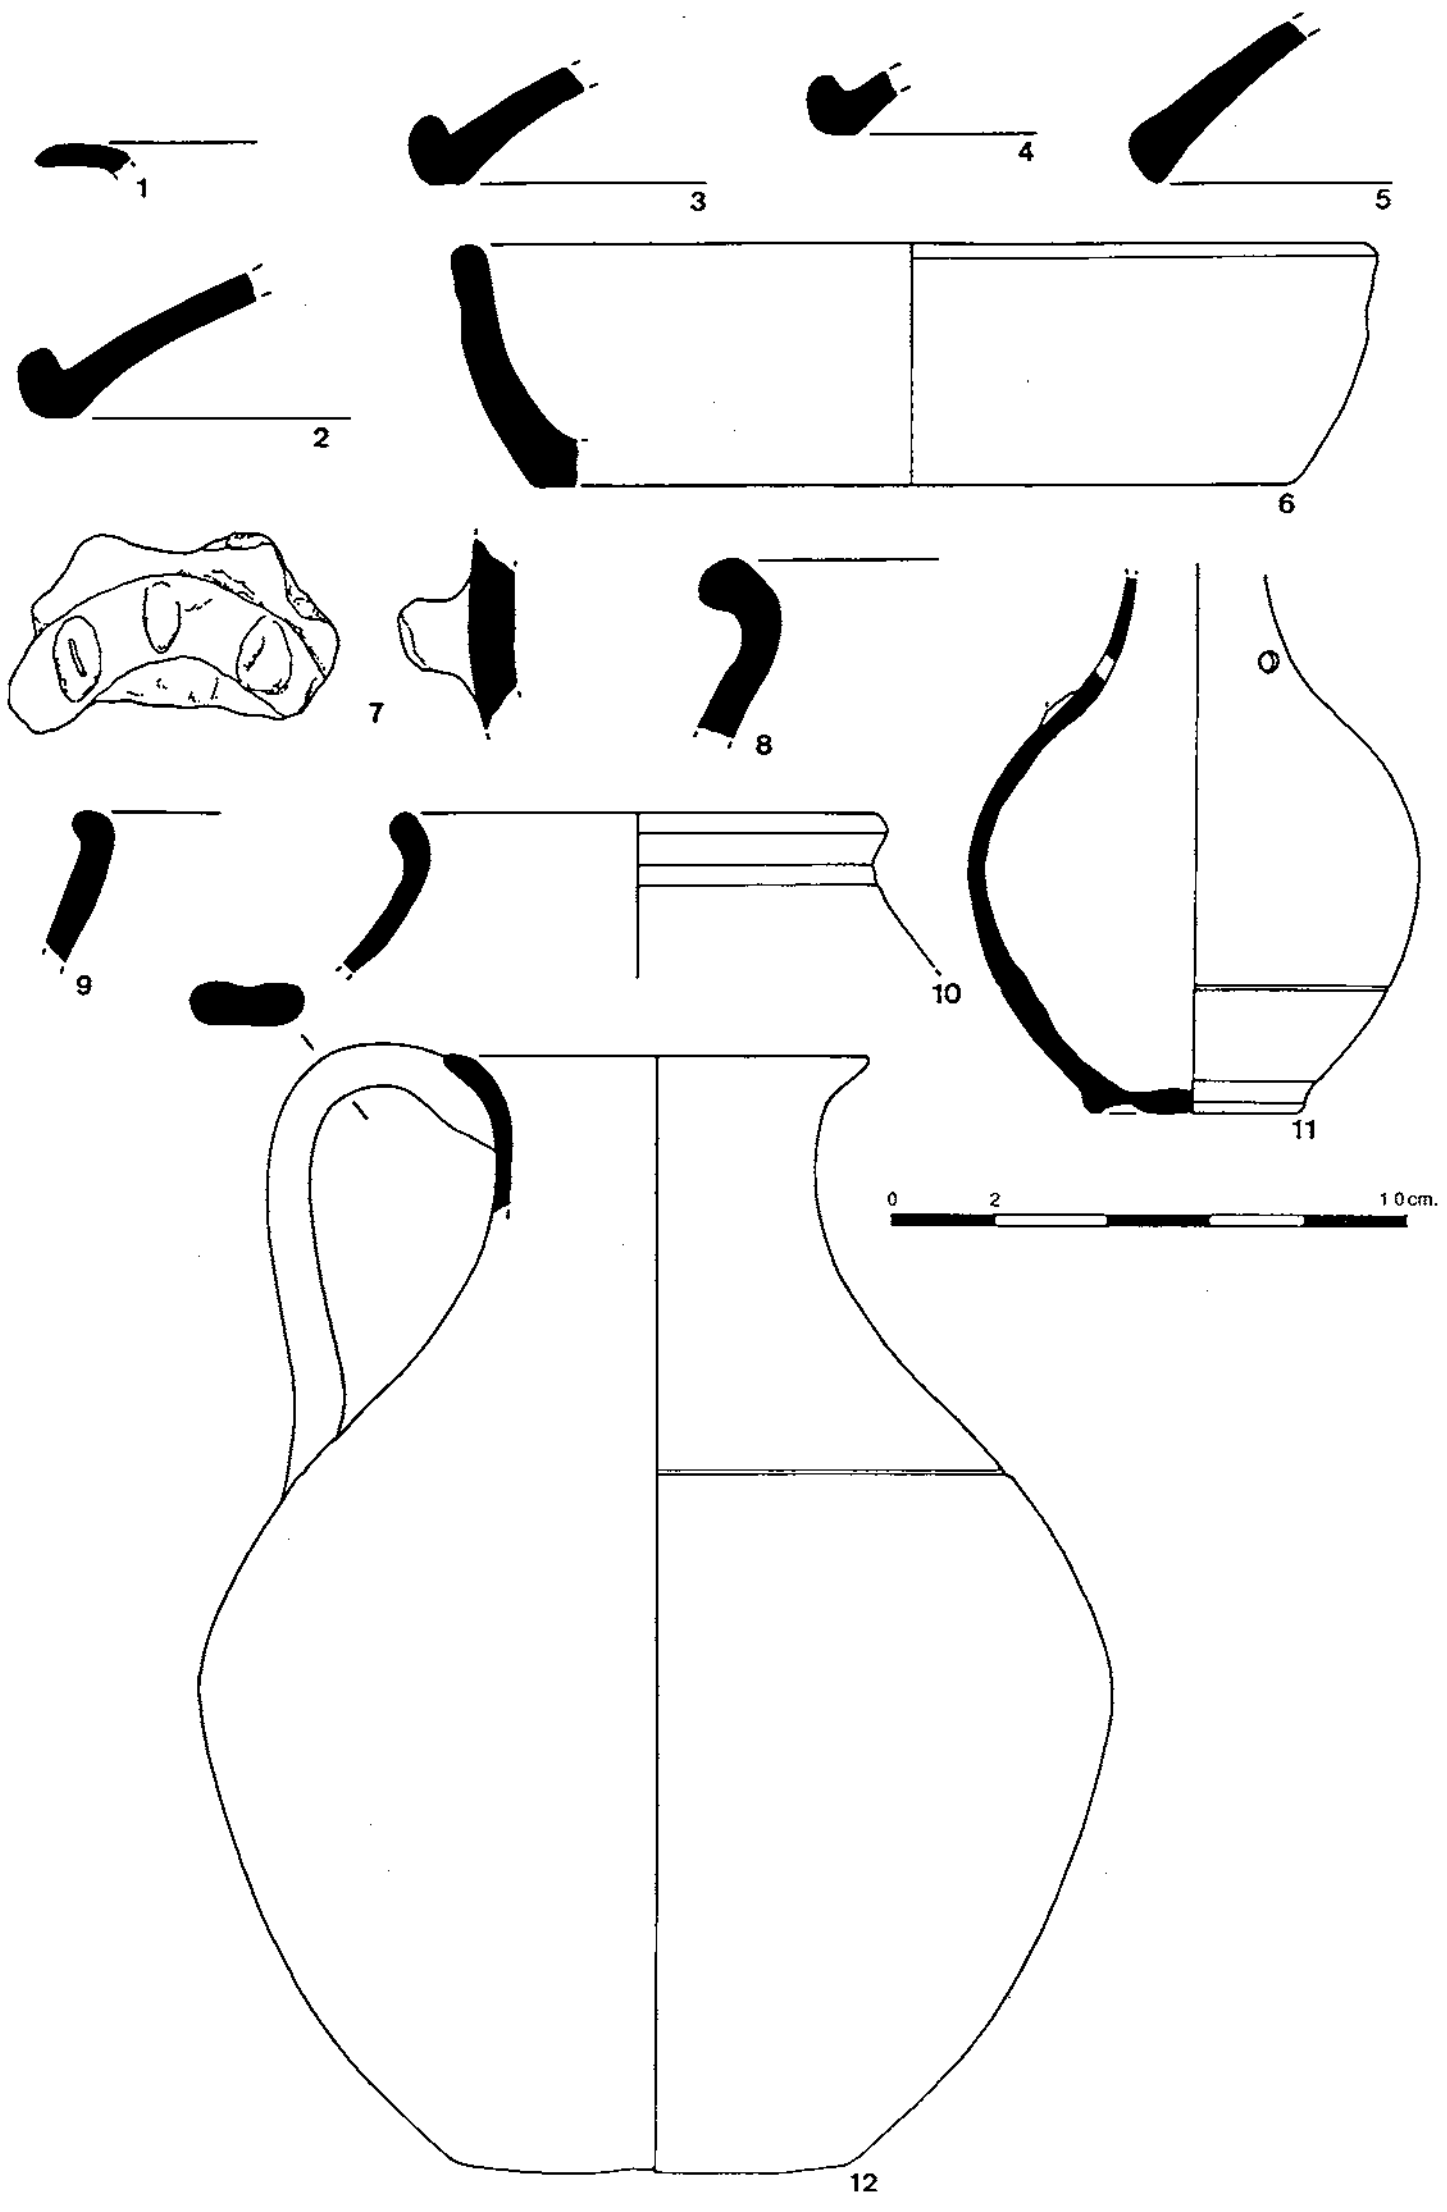
- 11.- Gerreta de ceràmica comuna oxidada, la vora i la nansa estan perdudes. Perfil general piriforme, amb dues perforacions contraposades al coll, possiblement per penjar la gerra. Pasta marró, molt fina i depurada, dura i de tacte metàl·lic. Núm. inventari V-803-21.

- 12.- Gerra sencera de ceràmica comuna, monoansada, de vora exvasada, coll curt i cos globular, lleugerament carenat, separat per una incisió, base plana sense peu marcat. Pasta de color marró, força dura i ben depurada. Núm. inventari V-803-28.

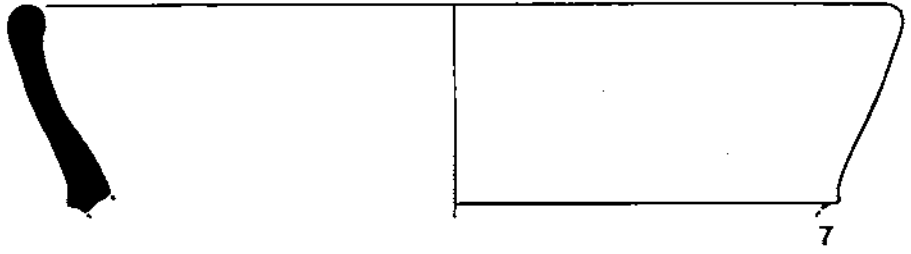
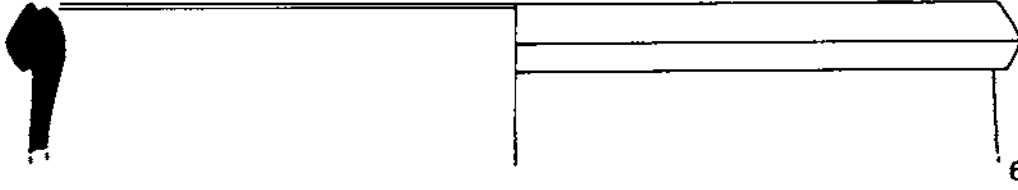
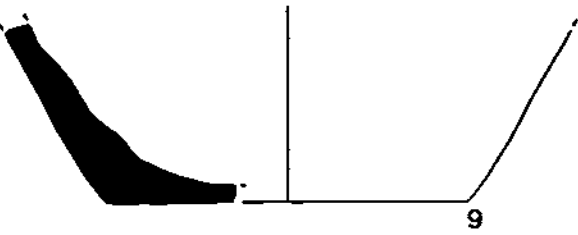
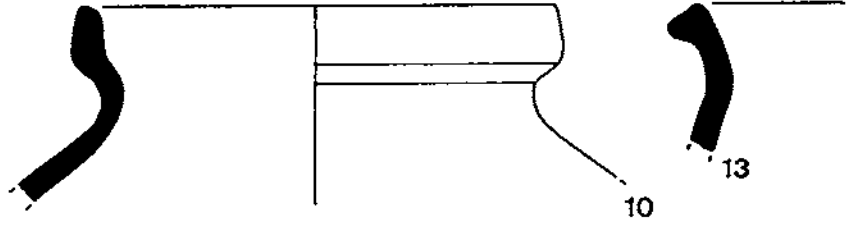
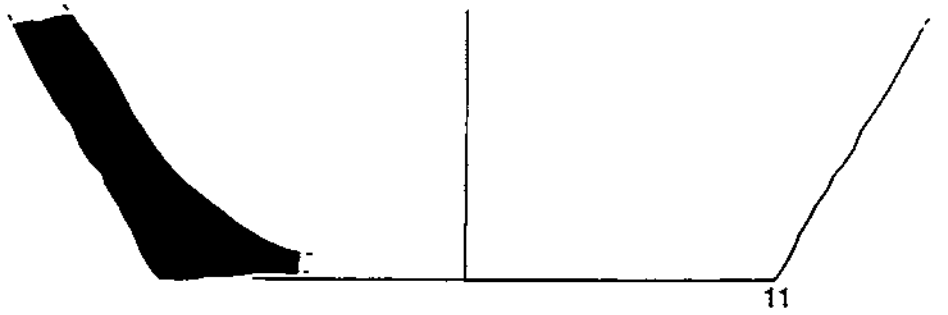
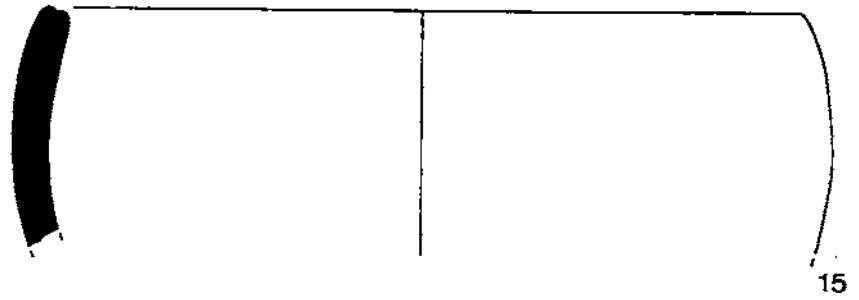
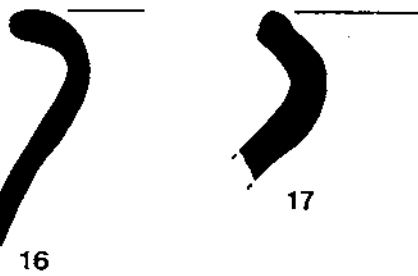
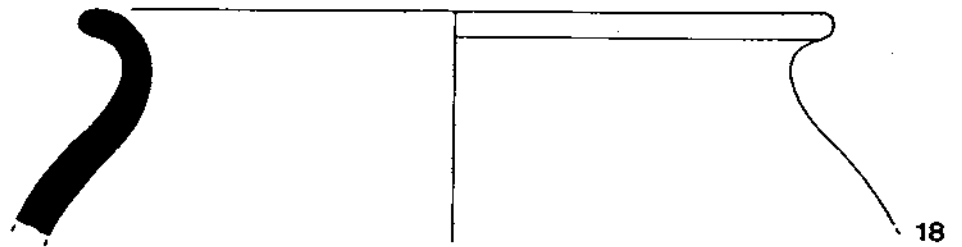
LÀMINA 33

Context estratigràfic: estrat de terra de color marró situat a la banda oest de la clavaguera i just per sota de la cota de circulació que ens marca aquesta i les banquetes de fonamentació dels murs de l'habitació 38 (UE-620 i 653). En conseqüència determina el *terminus ante quem* per a la seva construcció i també la data final de les estructures de l'edifici anterior que cobreix (s'intepreta com un farciment per tapar aquestes restes i regularitzar el terreny). L'inventari es va fer en dues sessions separades. Segle IV.

- 1.- Base de ceràmica t. s. sud-gàl·lica, forma Drag. 27, amb un cercle incís sobre el fons intern i segell il·legible a l'interior. Núm. inventari V-656-69.

- 2.- Vora de ceràmica africana C, forma Hayes 50. Vernís força ben conservat. Núm. inventari V-656-32.
- 3-4.- Bases de Hayes 27 d'africana A. Peus ben diferenciats; en un cas es marquen bé les incisions sobre el fons intern. Vernís ben conservat. Núm. inventari V-656-48/33.

- 5.- Vora de plat d'africana de cuina, forma Hayes 181, restes de patina cendrosa a la paret exterior. Núm. inventari V-656-47.
- 6.- Vora de cassola d'africana de cuina, Hayes 197. Núm. inventari V-656-22.

- 7-8.- Imitacions de formes africanes de cuina, Hayes 23 A i 197, en ceràmica comuna oxidada de pastes ataronjades, poc depurades i tacte rugós. Núm. inventari V-656-2/46.

- 9-11.- Ceràmica comuna oxidada, vora de gerra o urna, sense nanses i vora vertical; bases planes o lleugerament alçades, sense peu marcat. Núm. inventari V-656-13/25/15.

- 12.- Vora de morter, de secció triangular i llavi planer. Núm. inventari V-656-27.
- 13-18.- Ceràmica de cuina reduïda. Olles de perfil sinuós i vores exvasades, senzilles i de secció triangular; bases planes, sense peu marcat; conserven restes de pentinat. També plats de parets convexes i llavis indiferenciats, en un cas bífid. Núm. inventari V-656-28/29/31/1/17/9.

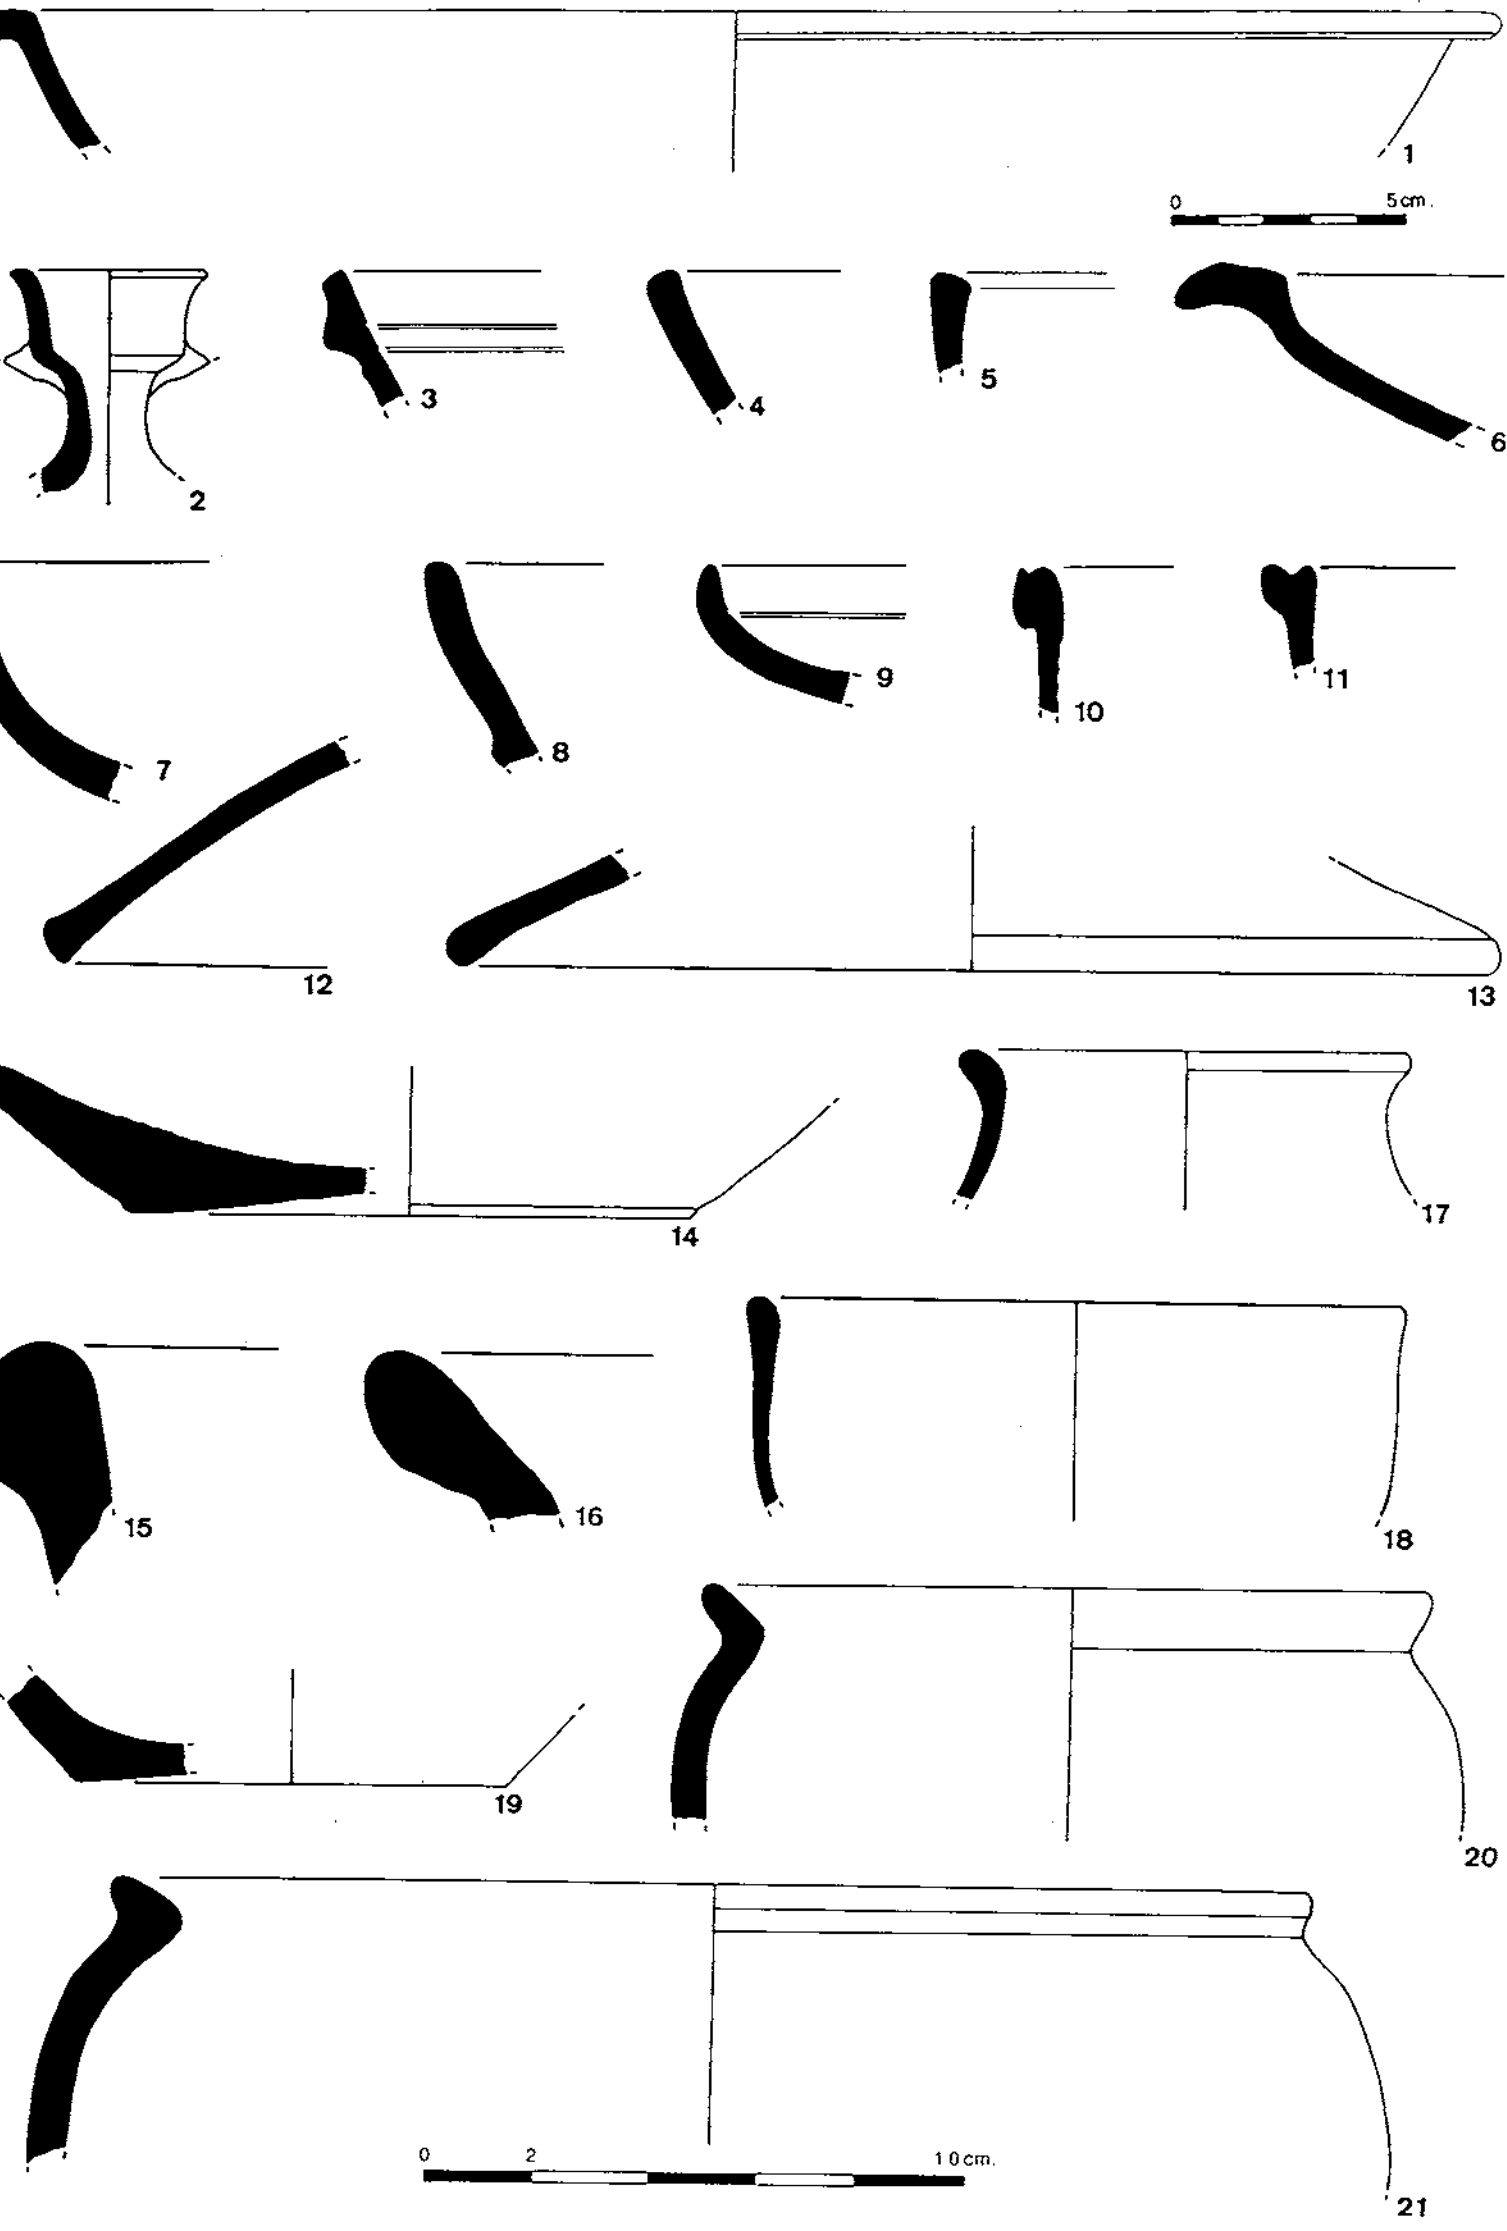
LÀMINA 34

Context estratigràfic: estrat que es troba sota el nivell de paviment o per sota la línia que indiquen les banquetes de fonamentació dels murs de l'habitació 38 i que, per tant, cobreix les estructures de la fase anterior. Una peça enganxa amb un fragment de la unitat 657. Segle IV.

- 1.- Vora de ceràmica africana D, Hayes 58 B. El vernís és pràcticament inexistent i la incisió del llavi molt poc definida. Núm. inventari V-663-109.

- 2.- Vora i coll amb arrencament de nanses de cantimplora, Hayes 147, 3/Atlante I, tav. XXII, 9 de ceràmica africana A. Núm. inventari V-663-116.
- 3.- Vora de ceràmica africana A, forma Hayes 8 B, sense decoració de rodeta i vernís mal conservat. Núm. inventari V-663-110.

- 4-5.- Vores de ceràmica africana A, formes Hayes 16 i 14 B. La primera no conserva restes de vernís i en la segona està mal conservat. Núm. inventari V-663-124/112.

- 6.- Vora de ceràmica africana A, forma Hayes 3 B, amb decoració a la barbotina de fulla d'aigua sobre la vora. Núm. inventari V-663-111.
- 7.- Ceràmica africana de cuina, forma Hayes 181. No conserva restes de vernís a la paret interior. Núm. inventari V-663-133.

- 8.- Ceràmica grollera reduïda, imitació de ceràmica africana de cuina, forma Hayes 23 A. Núm. inventari V-663-12.
- 9.- Vora de ceràmica africana A, Hayes 27. Incisió a la paret interior, alta i ben marcada. Núm. inventari V-663-11.

- 17-19.- Ceràmica comuna oxidada, boca de gerra i vora de bol de secció semiesfèrica; la base és sense peu i fons lleugerament alçat. Núm. inventari V-663-70/30.

- 20-21.- Vores d'olla de ceràmica de cuina a torn, són vores petites i exvasades, seccions globulars. Pasta poc depurada. Núm. inventari V-663-5/1/2.

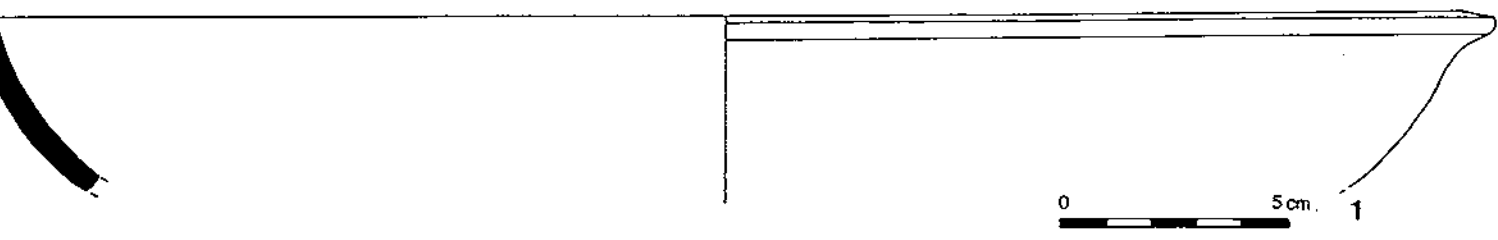
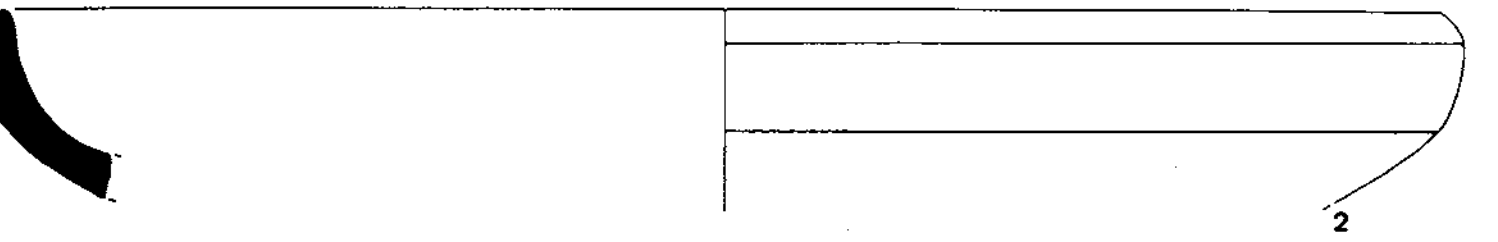
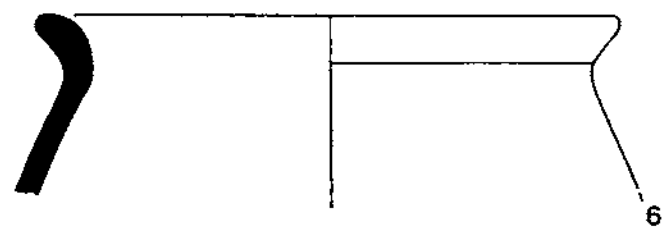
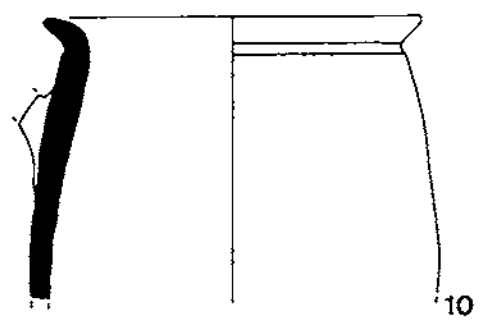
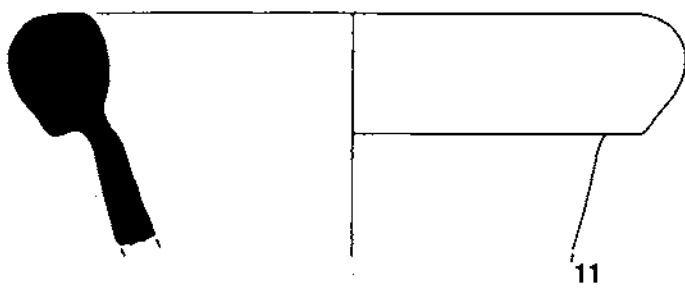
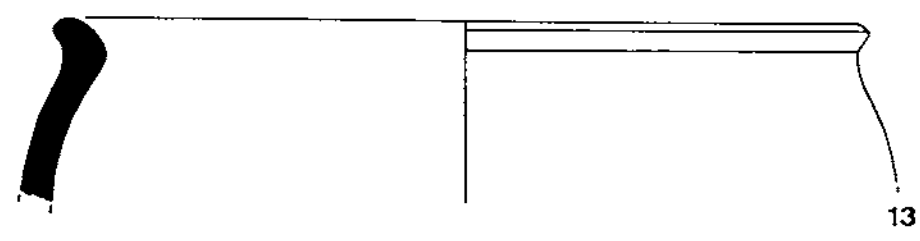
LÀMINA 35

Context estratigràfic: nivell format per terres de color marró fosc. Sembla que pot interpretar-se com un estrat d'anivellació per cobrir les restes de murs i àmbits més antics (hab. 40 i 41) i, per tant, immediatament anterior o contemporani a la construcció del conjunt d'estances que formen l'ala est i sud. Cobert per l'estrat 646. Segle IV.

- 11-12.- Vora i nansa d'àmfores bètiques. La vora és arrodonida i massissa, de tipologia indeterminada. La nansa és de la forma Keay XIX o XX. Núm. inventari V-650-29/27.

- 13-15.- Ceràmica de cuina a torn, olles de vora exvasada i plat de perfil corbat. Pastes poc depurades, amb mica i quars. Núm. inventari V-650-18/14.

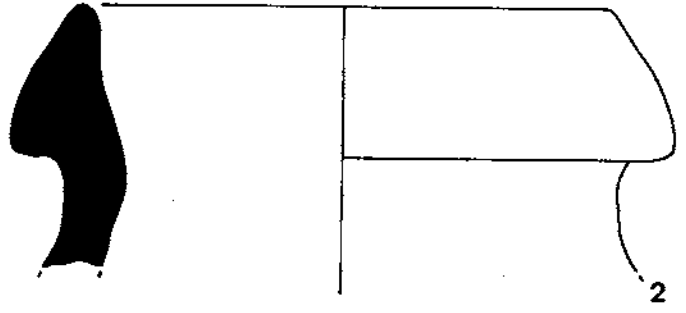
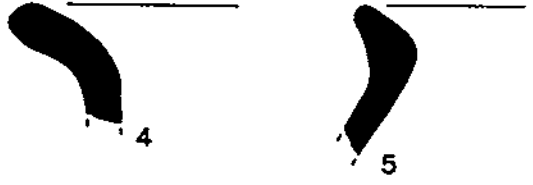
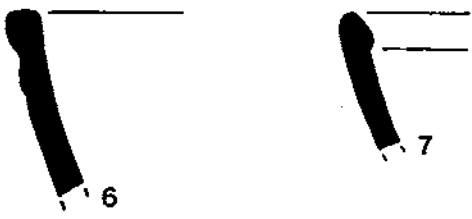
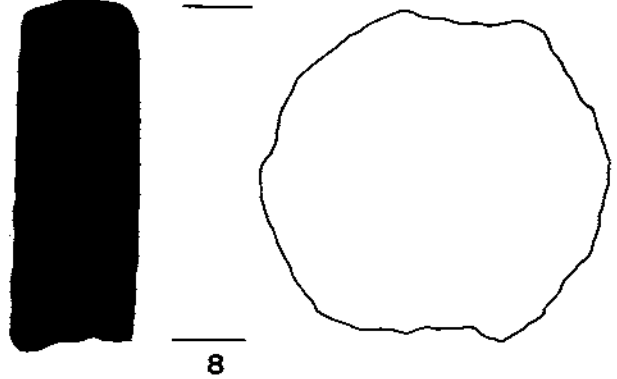
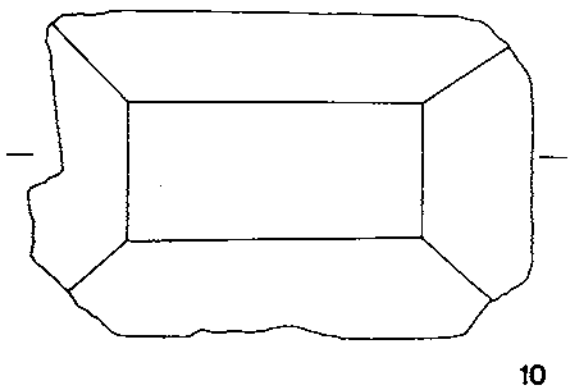
LÀMINA 36

Context estratigràfic: es tracta d'una capa d'argila de color gris-verdós barrejada amb alguna pedra. Es troba per sota de l'enderroc (UE-854=861?) de la paret 852 i, per tant, pot interpretar-se com el nivell de freqüentació o abandonament de la última etapa de l'habitació 37, per sobre de les restes d'un paviment de *signinum* (UE-702). El mur 852 es fonamenta amb les restes de la fase precedent (UE-619). Segona meitat del segle IV o inicis del segle V.

16-17.- Vores de sigil·lata sud-gàl·lica, forma Drag. 27. Vora marcada exteriorment. Núm. inventari V-721-1/5.

18.- Base de morter, amb peu anular poc pronunciat. Pasta dura i poc depurada. Núm. inventari V-721-10.

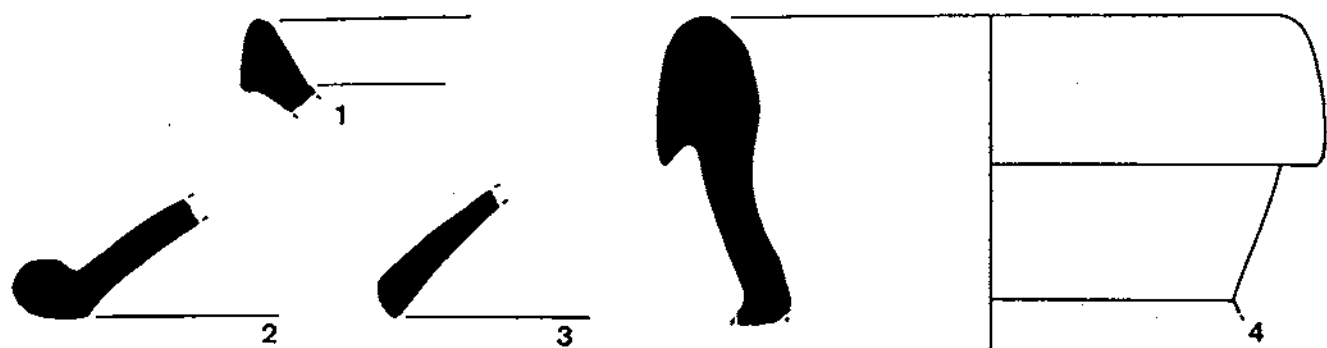
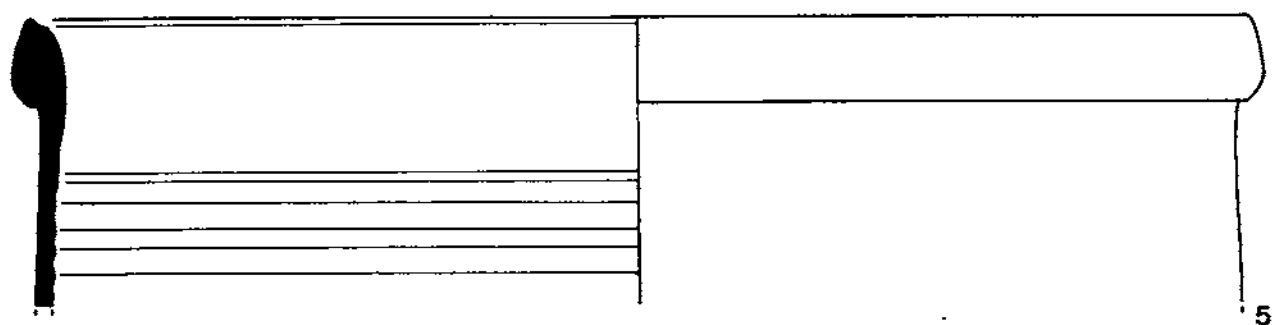
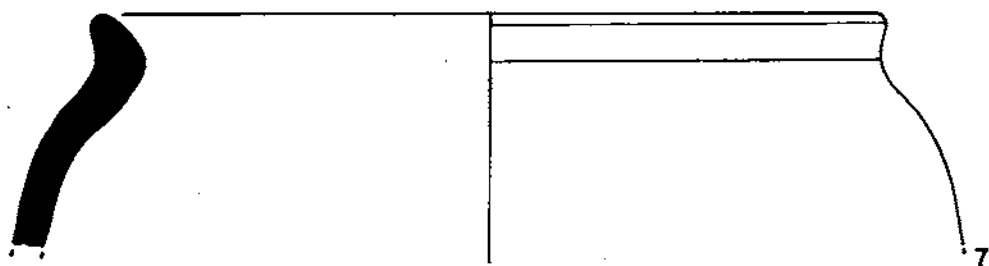
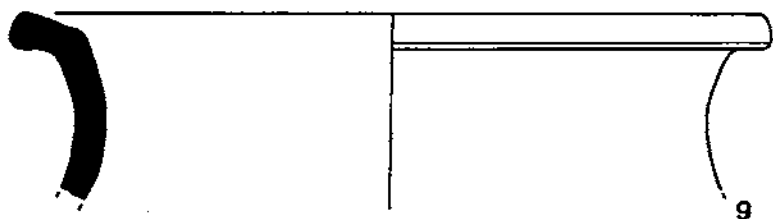
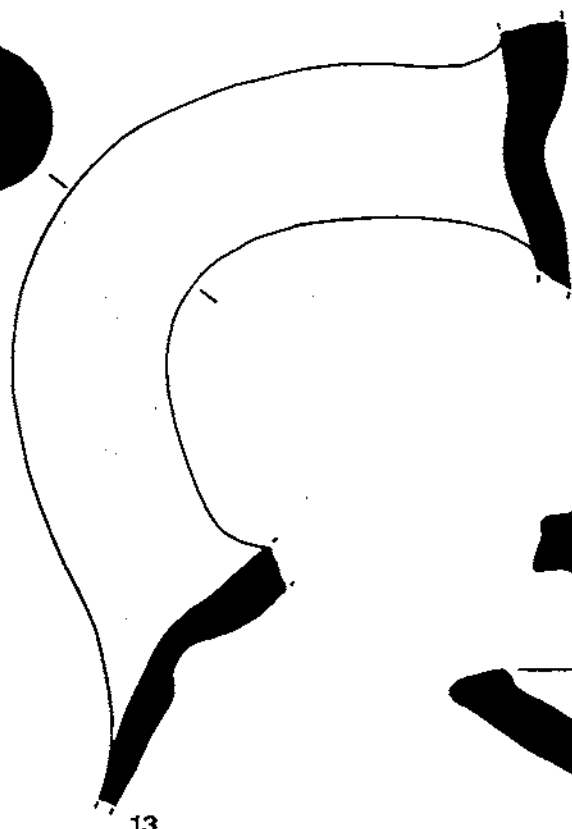
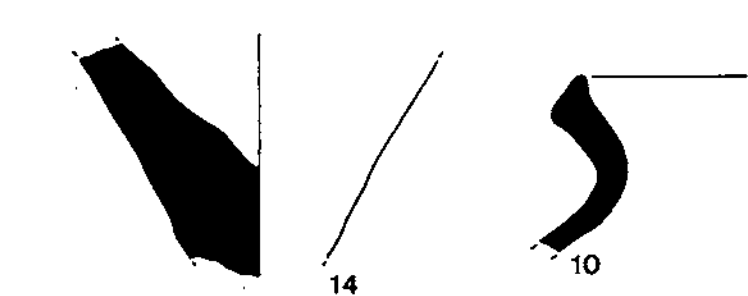
LÀMINA 37

Context estratigràfic: nivell que s'individualitza un cop queden definits els murs laterals i quan els límits est i oest de l'habitació 45 encara no han aparegut. Arriba fins a l'estrat on van aparèixer les restes dels vidres de la finestra (UE-735). S'interpreta com l'abandonament final del sector. Segona meitat del segle V endavant.

- 7-11.- Fragments de ceràmica de cuina a torn, es tracta de formes diverses: olles, grans recipients i un plat/tapadora. Pastes poc depurades, amb quars i mica daurada, ben visibles. Núm. inventari: V-726-74/67/78/64/79.

- 12.- Fragment de vora de ceràmica grisa comuna. Pasta fina i força depurada. Núm. inventari: V-726-27.
- 13-14.- Fragments d'àmfora. Nansa de secció circular, de pasta porosa i ataronjada al nucli i groguenca a la superfície, probablement oriental; i pivot d'àmfora bètica, probablement del tipus Keay XIX, amb desgriquant sorrenc que aflora a la superfície. Núm. inventari: V-726-105.

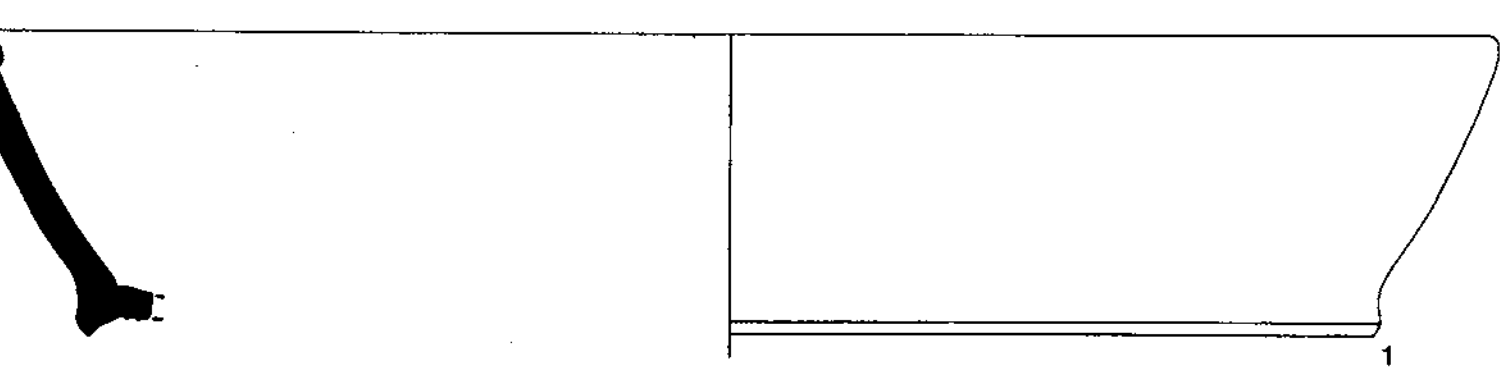
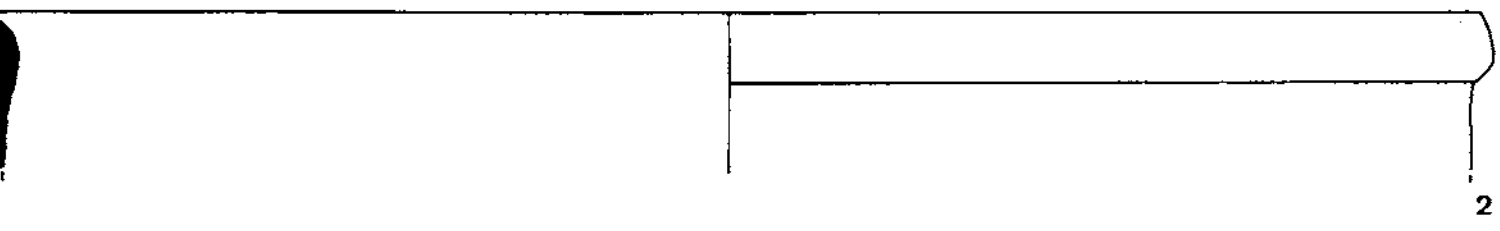
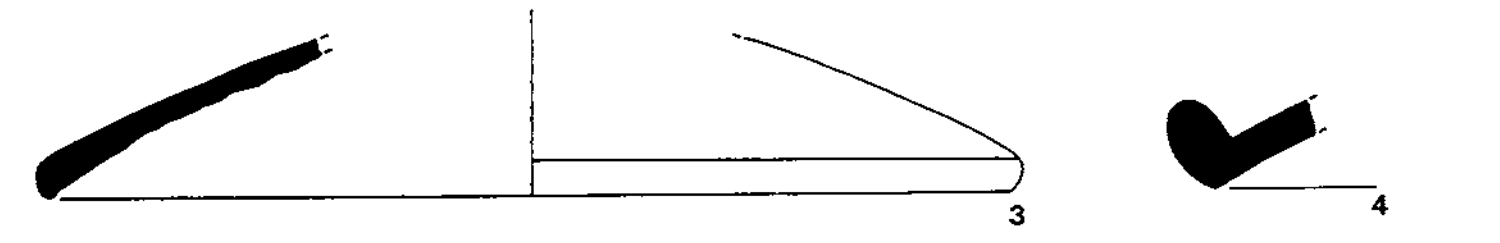
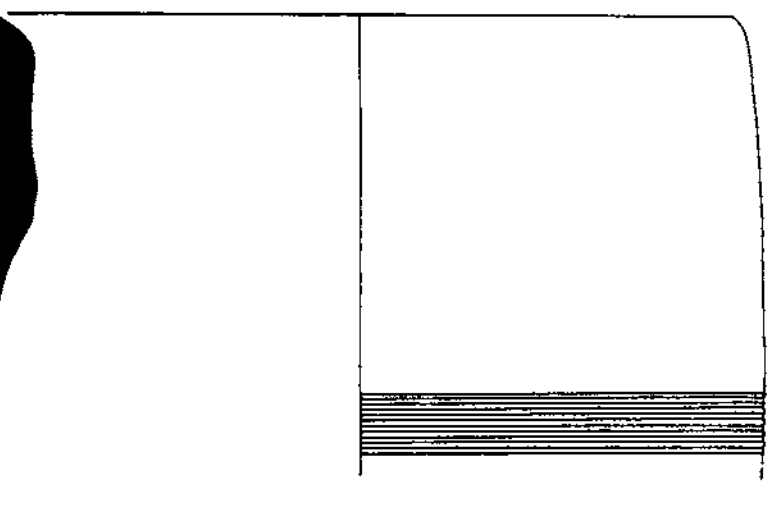
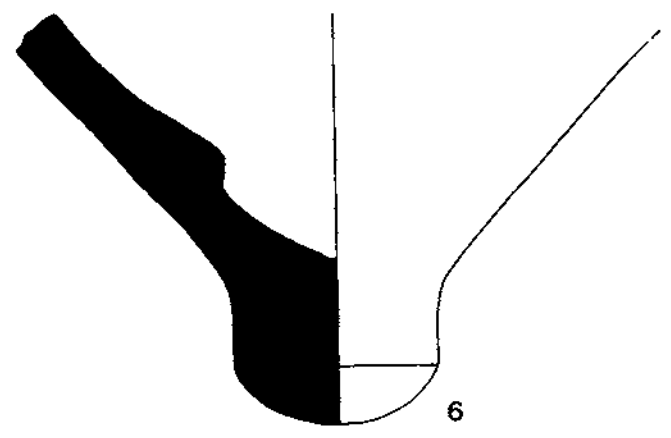
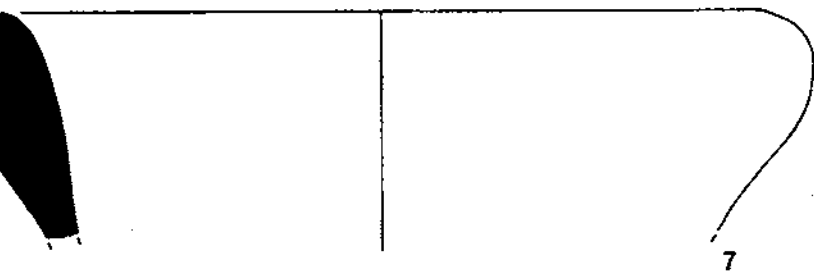
LÀMINA 39

Context estratigràfic: estrat que es troba situat al sud de l'habitació 38, cobert per un enderroc de pedres que sembla que pot relacionar-se amb les estructures més modernes del sector (fase superior de l'àmbit 37). Posterior a l'habitació 38. Primera meitat del segle V o més endavant.

- 1-2.- Fragments informes decorats de ceràmica grisa paleocristiana. Pasta fina i depurada. Núm. inventari V-659-4/553.
- 3.- Vora de sigil·lata africana D, Hayes 99. Núm. inventari V-659-1.

- 4.- Base de sigil·lata africana D, forma Hayes 87. Núm. inventari V-659-2.
- 5-6.- Vora i base de la forma Hayes 58 de sigil·lata africana D. Vora en forma de visera curta i peu a penes marcat. Núm. inventari V-659-95/146.

- 7.- Peu de sigil·lata africana C, probablement de la forma Hayes 50. Núm. inventari V-659-138.
- 8.- Vora de plat de la forma Hayes 3C, sense decoració sobre el llavi, ceràmica africana A. Núm. inventari V-659-115.

- 9.- Vora de plat de ceràmica africana A, Hayes 9 A. Decoració a rodeta a les incisions de sota la vora. Es conserva el vernís molt parcialment, a les incisions i a la paret interna del vas. Núm. inventari V-659-100.

- 10.- Vora de sigil·lata africana A, Hayes 14 B, amb el vernís ben adherit. Núm. inventari V-659-122.
- 11.- Vora d'ampolla de ceràmica africana A. Núm. inventari V-659-13.
