## FITXA TÈCNICA

**Nom del Jaciment:** Cavallers, 6

**Municipi:** Tarragona

**Motiu de la Intervenció:** Canvi de la pavimentació dels baixos del local

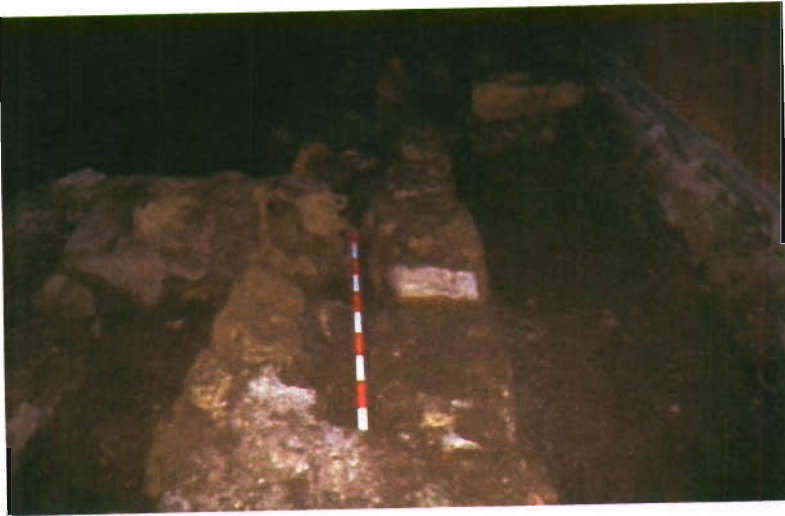
1

**105:** Mur format per carreus reutilitzats de lumaquel·la local i pedres irregulars, units en sec. La fondària del rebaix -0'40cm- només ha permès deixar al descobert una filada de carreus i pedres del mur. En els intersticis de les pedres i els carreus han aparegut fragments de ceràmica comuna sense vidrar i d'àmfora africana molt rodada. Aquest nivell no s'ha acabat d'excavar en la seva totalitat. Té una amplada d'entre 80 i 90 cm. Cobert per 103 i, en alguna zona, per 102; s'hi adossen 106, 107 i 109. Cronologia: Indeterminada, possiblement tardorromà o altomedieval.

Foto 1. Mur U.E. 105

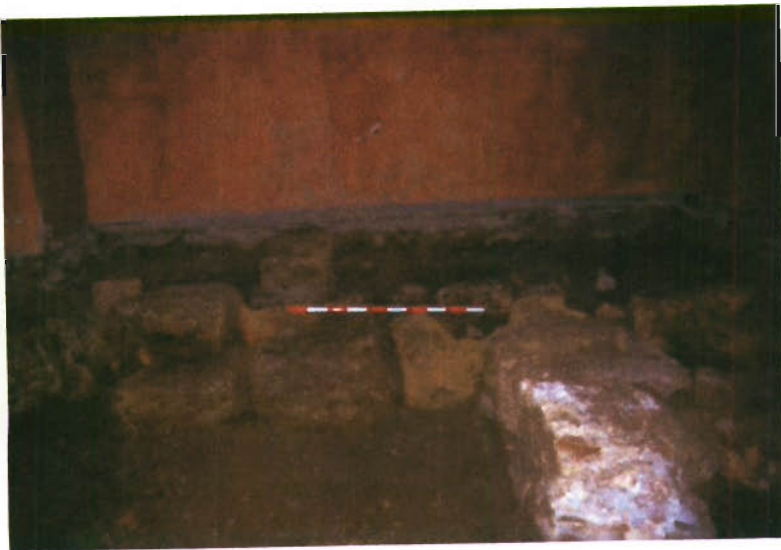
2

**107:** Mur format per carreus reutilitzats, pedres irregulars i totxos, units tots amb morter de calç. Aquest mur no s'ha acabat d'excavar en la seva totalitat. Té una amplada de 75 cm. Cobert per 102; s'adossa a 105. Cronologia: Segle XIX-XX.

Foto 2. Murs U.E. 105 i 107

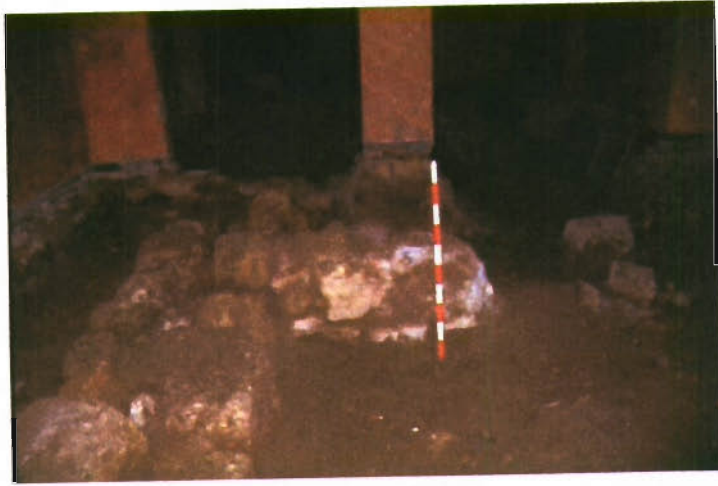
3

Foto 3. Murs U.E. 105 i 107

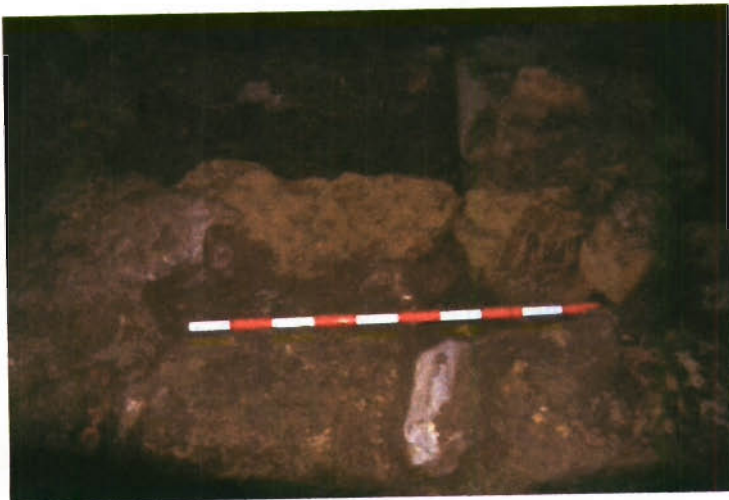
4

Foto 4. Detall del mur U.E. 105

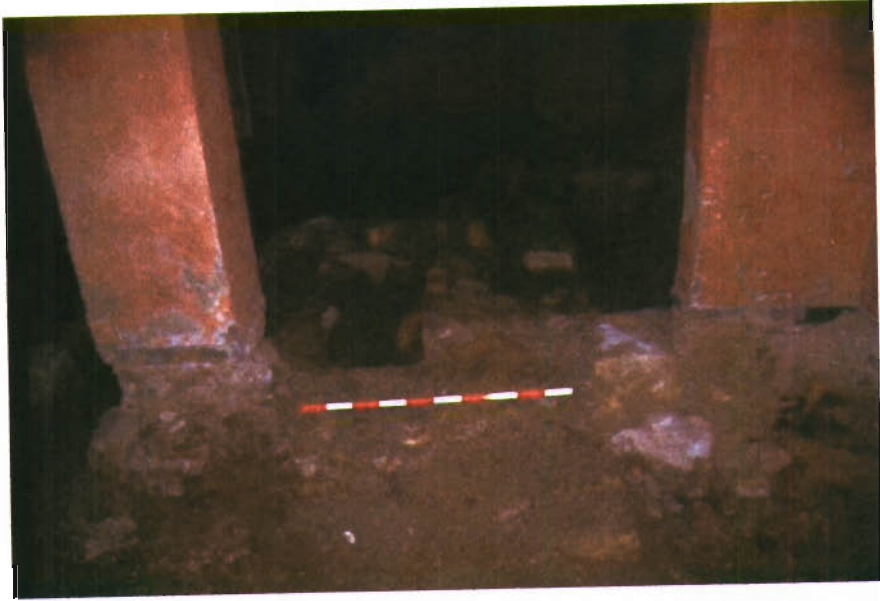
Foto 5. Vista general de l'excavació des del C/Cavallers, 6
