Domus de Malloles. Vic (Osona). Memòria de la intervenció arqueològica fases I i II

MEMÒRIA
DE LA INTERVENCIÓ ARQUEOLÒGICA
FASES I i II

Josep PUJADES i CAVALLERIA
Carme SUBIRANAS i FÀBREGAS

VIC-MANLLEU, gener de 1996

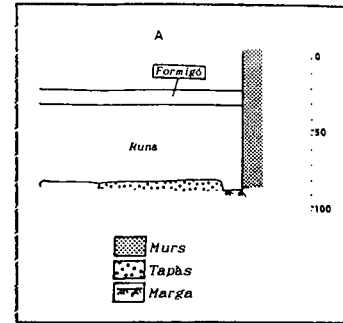
Sondeig A

Per sota del paviment de formigó ($z=-21$) d'època contemporània, hi havia un farciment de runa, amb restes de ceràmica vidrada, també contemporània. A continuació d'aquest farciment es va localitzar, a l'oest del sondeig, un paviment de lloses assentat damunt el tapàs. Aquest paviment es documentà a $z=-82$ cm.

Tant el mur de tancament est del mas com el mur de suport de l'escala d'accés a la planta superior, adossat a l'anterior i situat al sud del sondeig, presentaven una rasa de fonamentació ($z=-88$), farcida amb el mateix material descrit anteriorment.

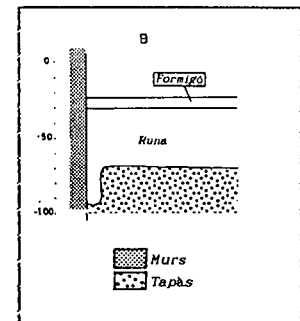
Sondeig B

Presentava les mateixes característiques que el sondeig A tant pel que fa al paviment de formigó ($z=-23$) com al farciment d'època contemporània. El tapàs es localitzà a $z=-69$ cm. La rasa de fonamentació del mur de tancament oest del mas es va poder seguir fins a $z=-94$ cm, el mur però, continuava fins a cotes més baixes degut al desnivell del terreny.

No es va poder documentar la cota final del mur ja que la runa acumulada a l'exterior no va permetre fer-hi cap sondeig.

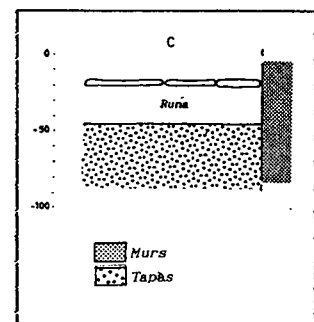
Sondeig C

Per la realització d'aquest sondeig es va aixecar el paviment de lloses ($z=-17$) corresponent a l'últim moment d'ocupació del mas. Aquest paviment no sembla anterior a l'última reforma important de l'edifici, entre els segles XVII i XVIII. Per sota del paviment de lloses hi havia un farciment de runa assentat damunt el tapàs, situat a $z=-45$ cm. La potència descoberta del mur de tancament oest de la torre era de $z=-82$ cm.

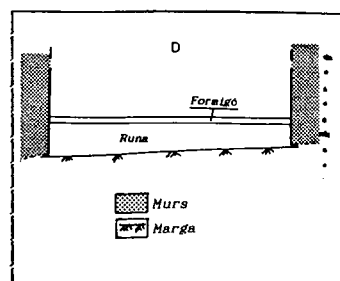
Sondeig D

Degut a la seva poca potència, va resultar totalment estèril. Sota el paviment de formigó ($z=-38$) hi havia un farciment de runa i graves. La marga es localitzà a $z=-57\text{cm}$. i $z=-64\text{cm}$., presentant un lleuger desnivell cap a l'oest. Els murs de tancament est de la torre i de la muralla s'assentaven directament sobre la marga.

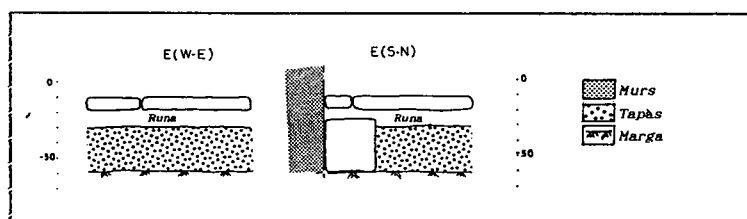
Sondeig E

Igual que en el C, per a la realització d'aquest sondeig es va aixecar el paviment de lloses ($z=-10$) corresponent a l'última etapa d'ocupació de l'edifici. Es localitzà un farciment de runa similar al dels altres sondejors sota del qual ($z=-25$) aparegué una estructura en pedra ($z=-25$; $z'=-59$), orientada est oest i adossada al mur de tancament sud del mas. L'assentament d'aquest mur estava per sota de la cota inicial del tapàs ($z=-30$).

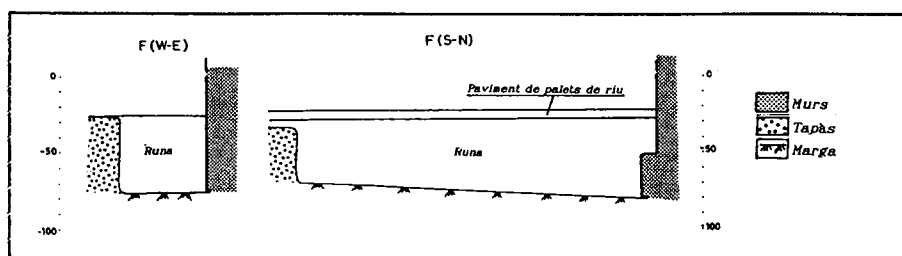
Sondeig F

El sondeig F es va realitzar a l'interior de la torre aprofitant un sector on el paviment de còdols ($z=-18$) estava destruït. Es va poder comprovar que el paviment de còdols està assentat damunt el tapàs. El sondeig correspon a un interestrat efectuat en la marga ($z=-27$; $z'=-80$). S'hi va localitzar un farciment de terra amb gran quantitat de ceràmica d'època contemporània. Es documentà una banquetta de fonamentació ($z=-51$) al mur de tancament nord de la

torre; aquesta banqueta estava parcialment coberta de tapàs, fet que permet plantejar la hipòtesi que en la construcció dels diferents murs de l'edifici es va excavar el tapàs fins a localitzar un estrat geològic més compacte (la marga) que permetés el correcte assentament dels murs; posteriorment, el mateix tapàs extret es tornava a utilitzar per replanar el sòl. Aquest fet explicaria el que s'ha descrit en el sondeig E, on el tapàs s'adossava a l'estructura murària localitzada.

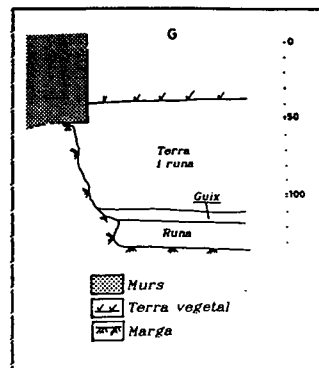
Sondeig G

A l'exterior del mur de tancament est de la muralla. El nivell de terra vegetal s'iniciava a $z=-36$. La muralla s'assentava damunt la marga a $z=-48$. Aquesta marga havia estat retallada, probablement amb la finalitat d'evitar l'entrada d'humitats a l'interior de l'edifici; la cota final d'aquest rebaix de la roca es situa a $z=-134$. En aquest nivell la roca està coberta per una capa d'uns 7cm. de guix. Cal remarcar que el rebaix de la roca no s'havia iniciat en la vertical del parament exterior del mur sinó 10cm. per sota d'aquest. Els nivells existents per sota de la terra vegetal fins a la roca eren de terra i runa.

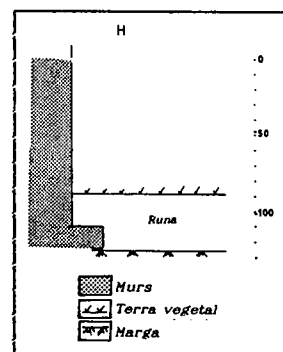
Sondeig H

Situat a l'exterior de l'angle nord-est de l'edifici. Pràcticament no va poder-se excavar ja que gairebé s'havia arrasat tot l'estrat per mitjans mecànics. La terra vegetal s'iniciava a $z=-89$ i la marga es localitzà a $z=-126$. La finalitat d'aquest sondeig era la de constatar o no la presència de la muralla en aquest sector ja que degut a l'estructura de l'edifici, aquesta sembla arrasada i fins i tot l'angle actual de l'edifici és una modificació posterior. Es localitzà les restes d'una estructura ($z=-109$), assentada sobre la roca, que tant podria correspondre als fonaments del mur existent actualment com a la continuació de l'antiga muralla.

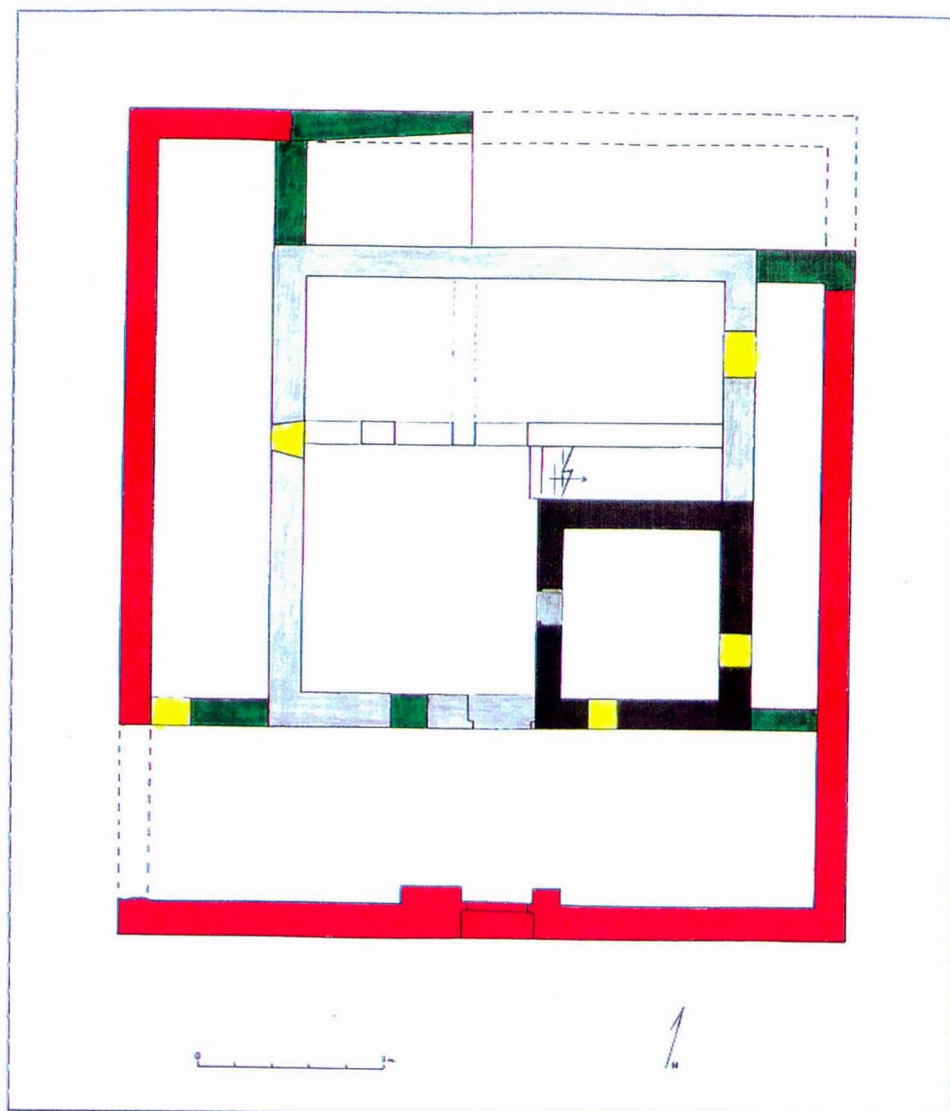
PLANTA ACTUAL DE L'EDIFICI.
EVOLUCIÓ HIPOTÈTICA.

- fase romànica - I
- fase romànica - II
- fase romànica - III
- fase moderna
- fase contemporània
- estructures arrasades

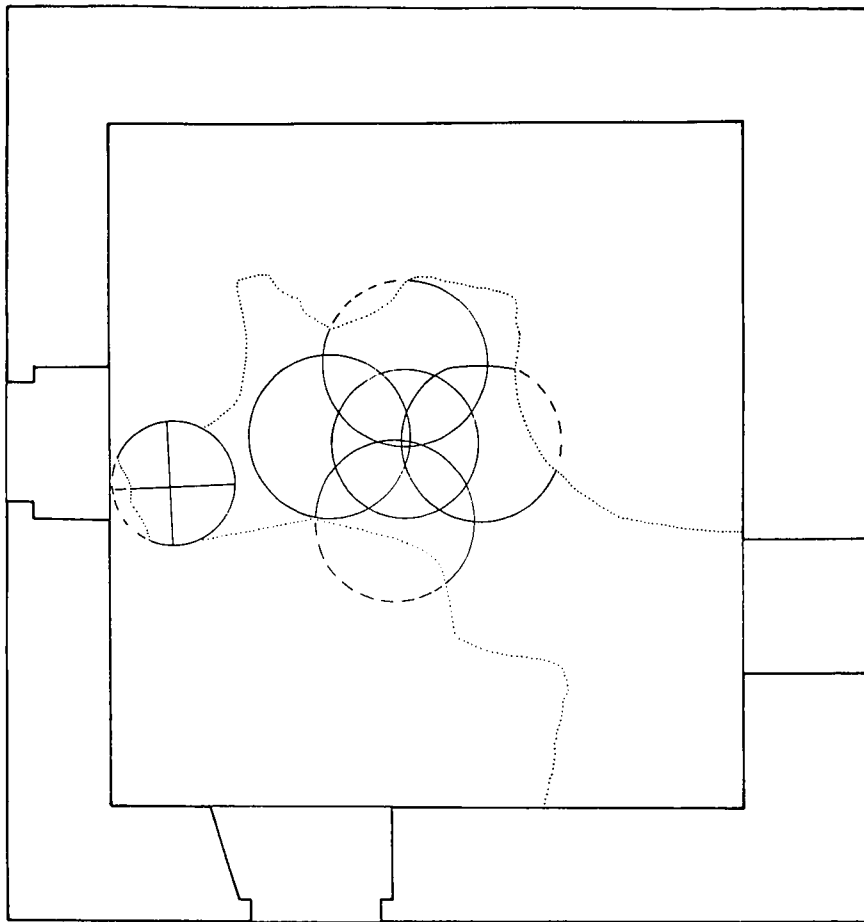
PLANTA DE LA TORRE
Paviment de palets de riu
formant cercles secants
E. 1:50

----- Límit del paviment
conservat

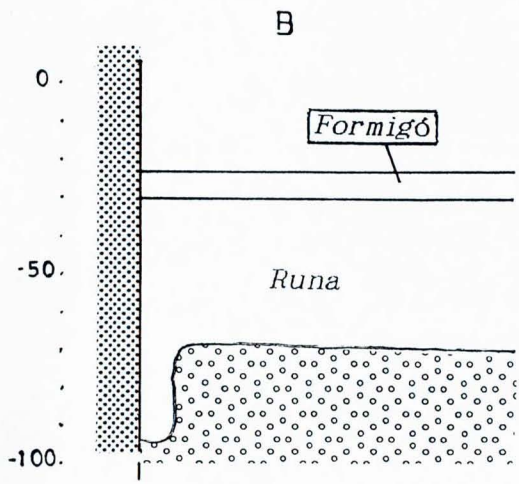
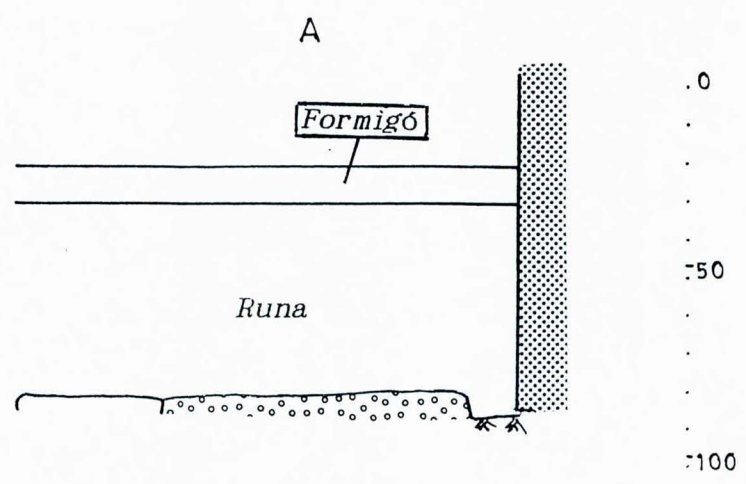
SONDEJOS B i A
 Secció oest-est
 E. 1:20

-   Murs
-   Terra vegetal
-   Tapàs
-   Marga

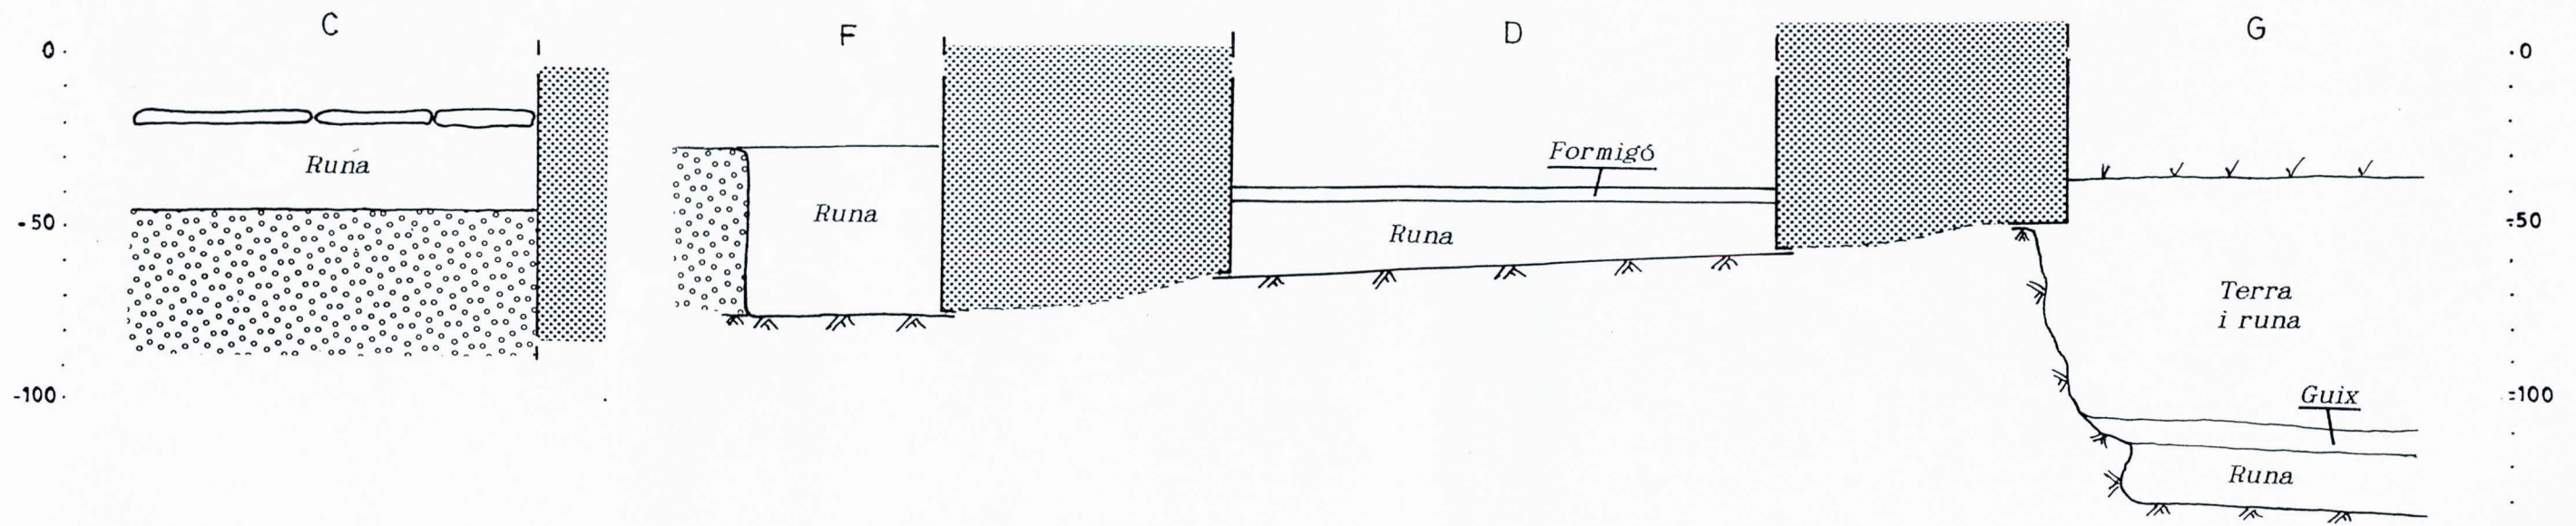
SONDEJOS C, F, D i G
 Secció oest-est.
 1:20

-   Murs
-   Terra vegetal
-   Tapàs
-   Marga

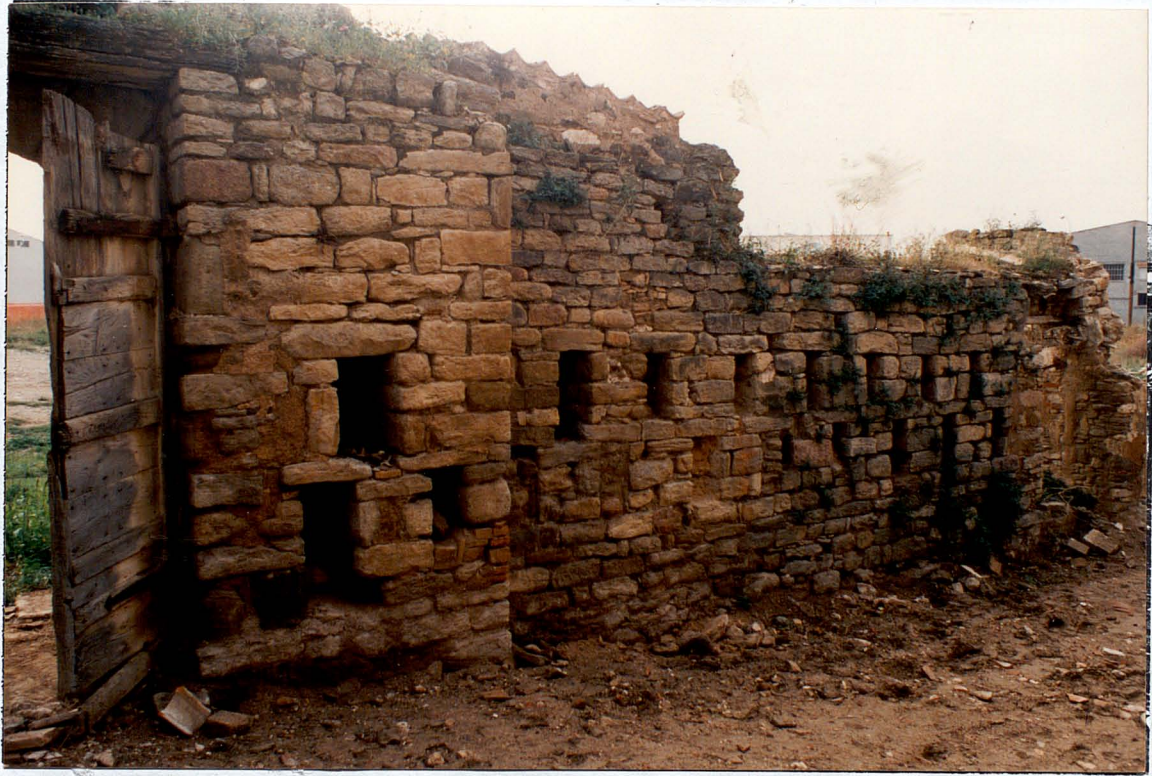
Parament interior de la muralla
(façana sud).

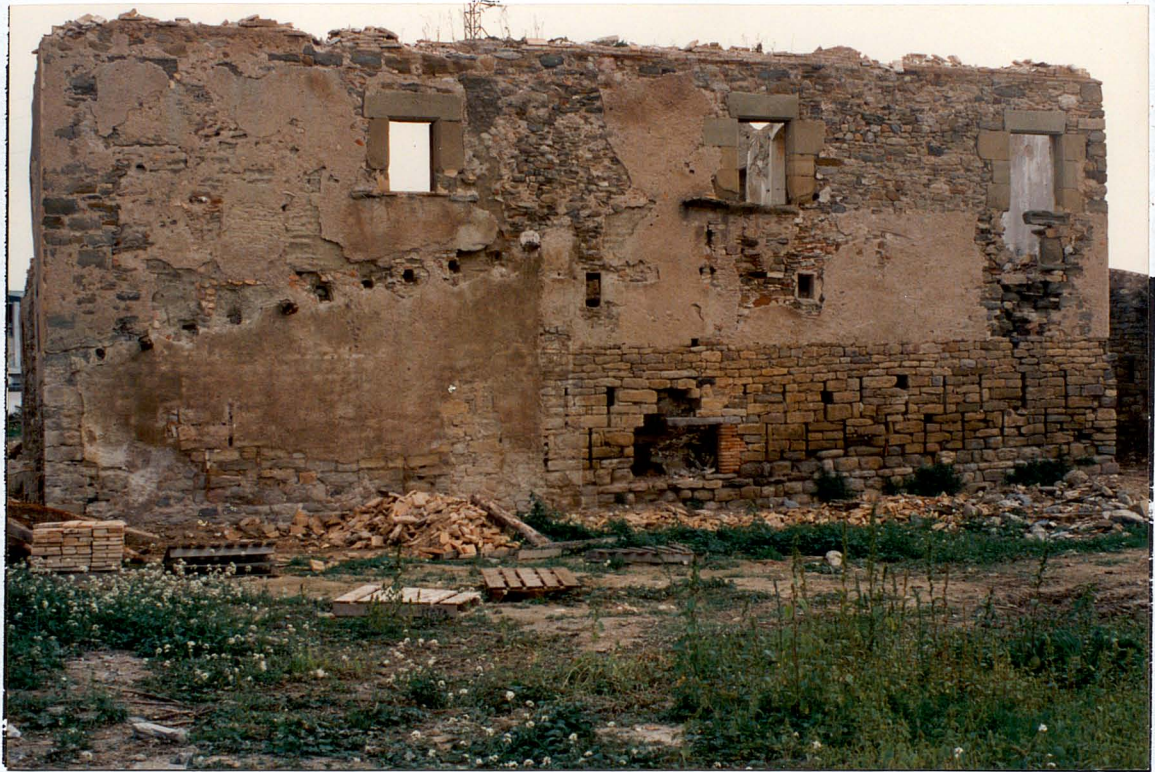
Parament exterior de la muralla (oest).
Observi's, a la planta baixa, la doble
filada d'espitlleres.

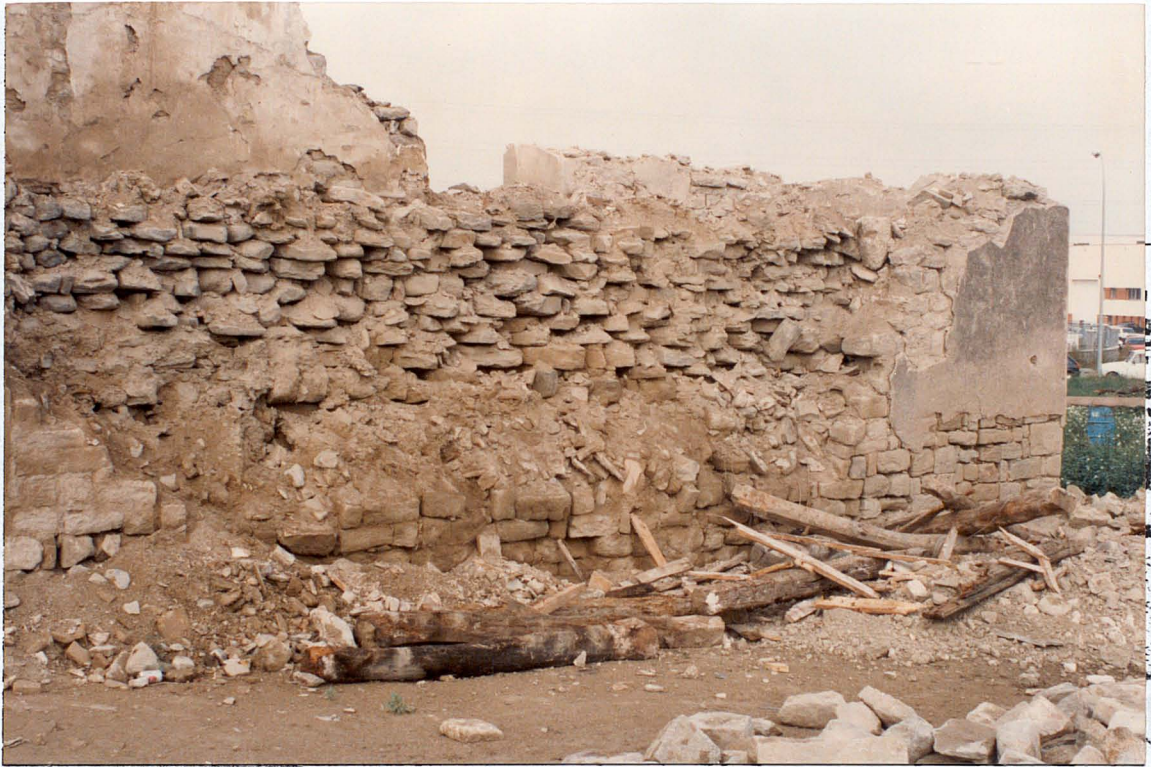
L'estat de conservació dels murs de la planta baixa de l'edifici és bo, exceptuant el parament exterior del tram nord-est de la muralla, molt deteriorat, les pedres del qual han estat expoliades.

Parament exterior de la muralla (est).

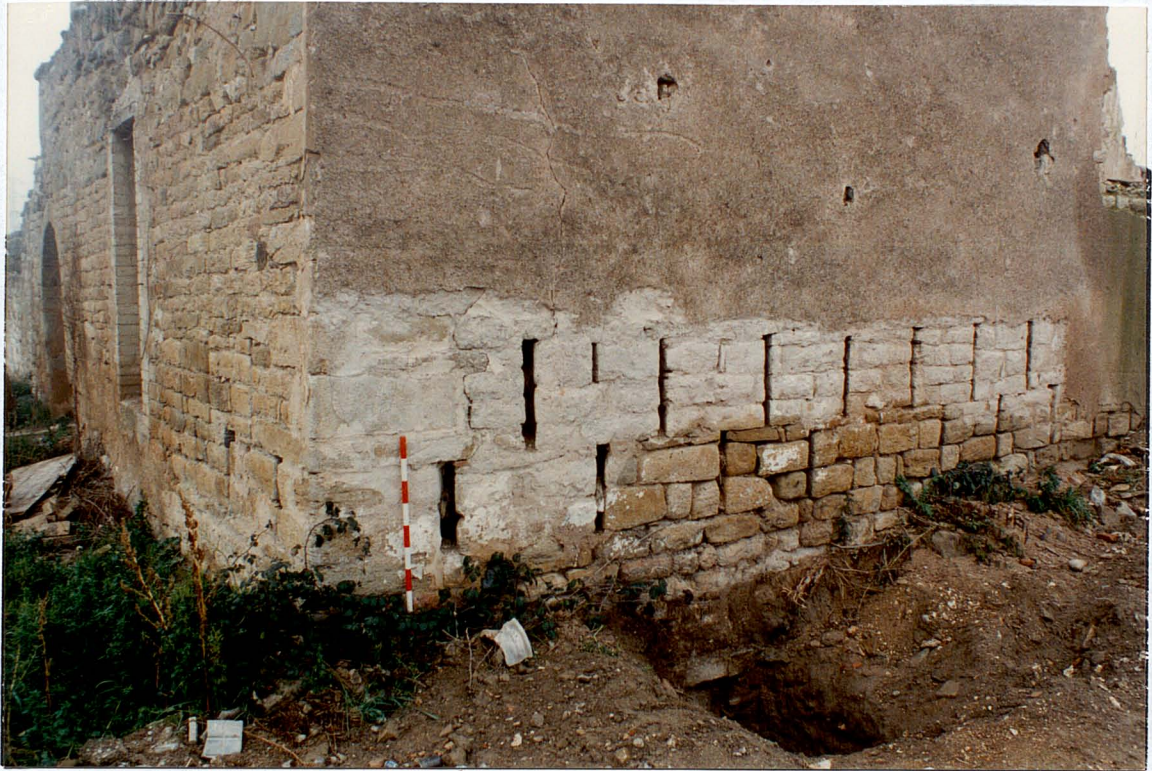
Detall del parament exterior
de la muralla (est).

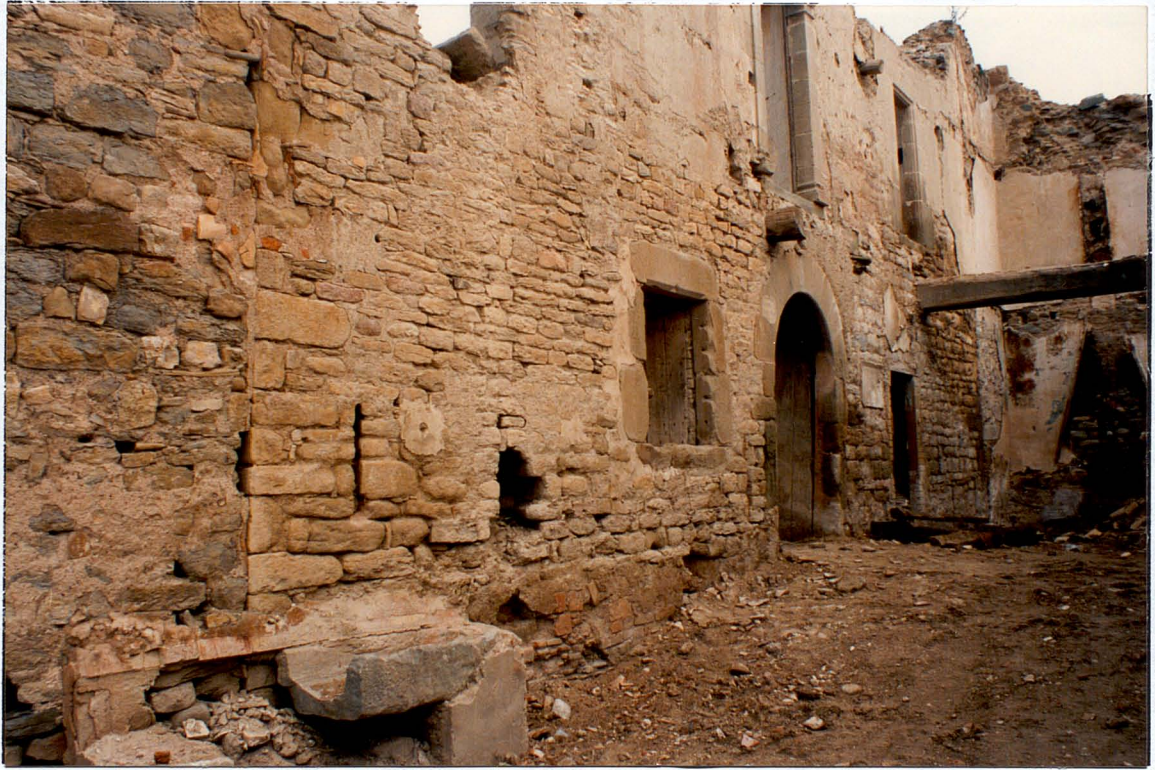
Façana sud de l'edifici del segle XII.
Es pot observar, a l'esquerra, una
estructura adossada d'època contemporània.

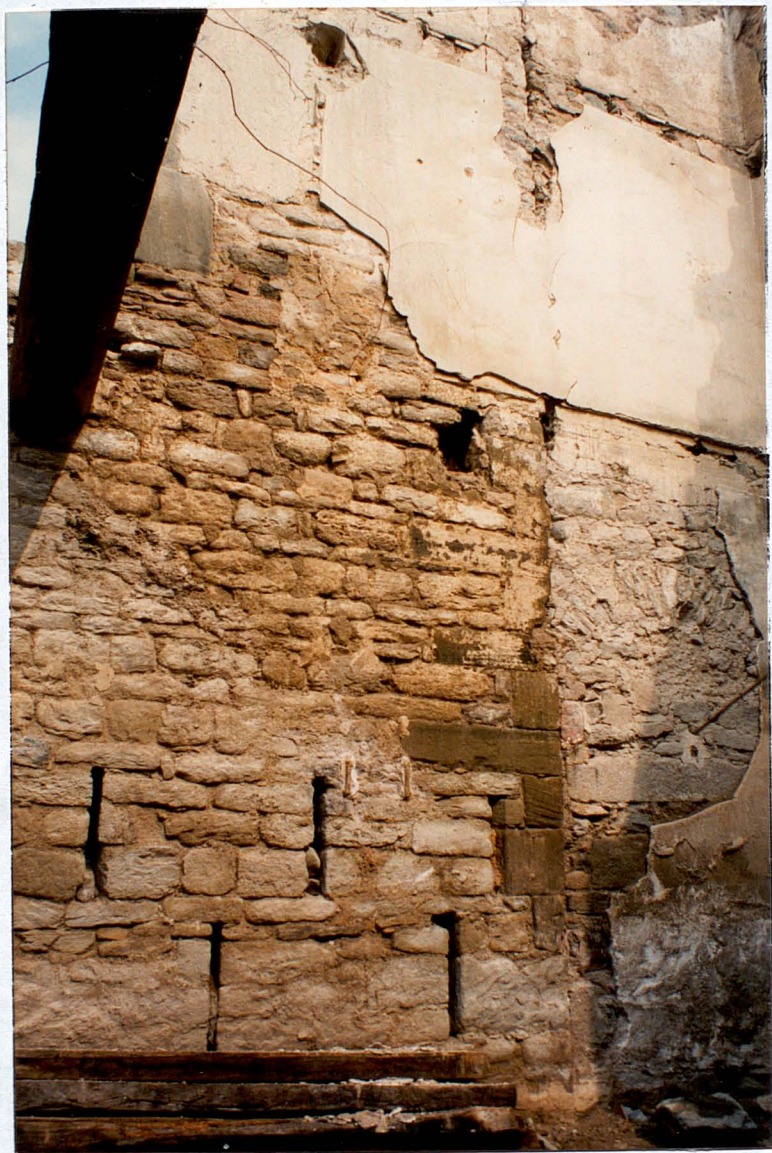
Façana sud de la torre,
amb les espitlleres de la
planta baixa. A la dreta,
se li adossa una
estructura contemporània.

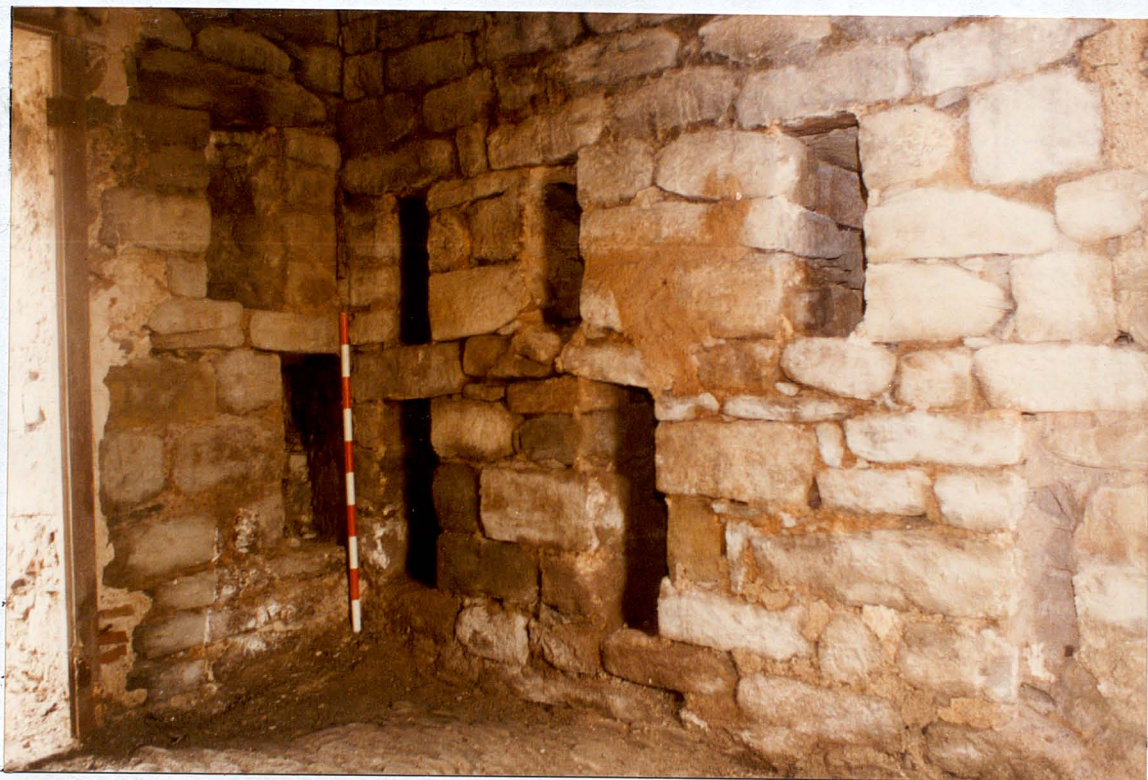
Interior de la torre, amb la doble filada d'espitlleres.

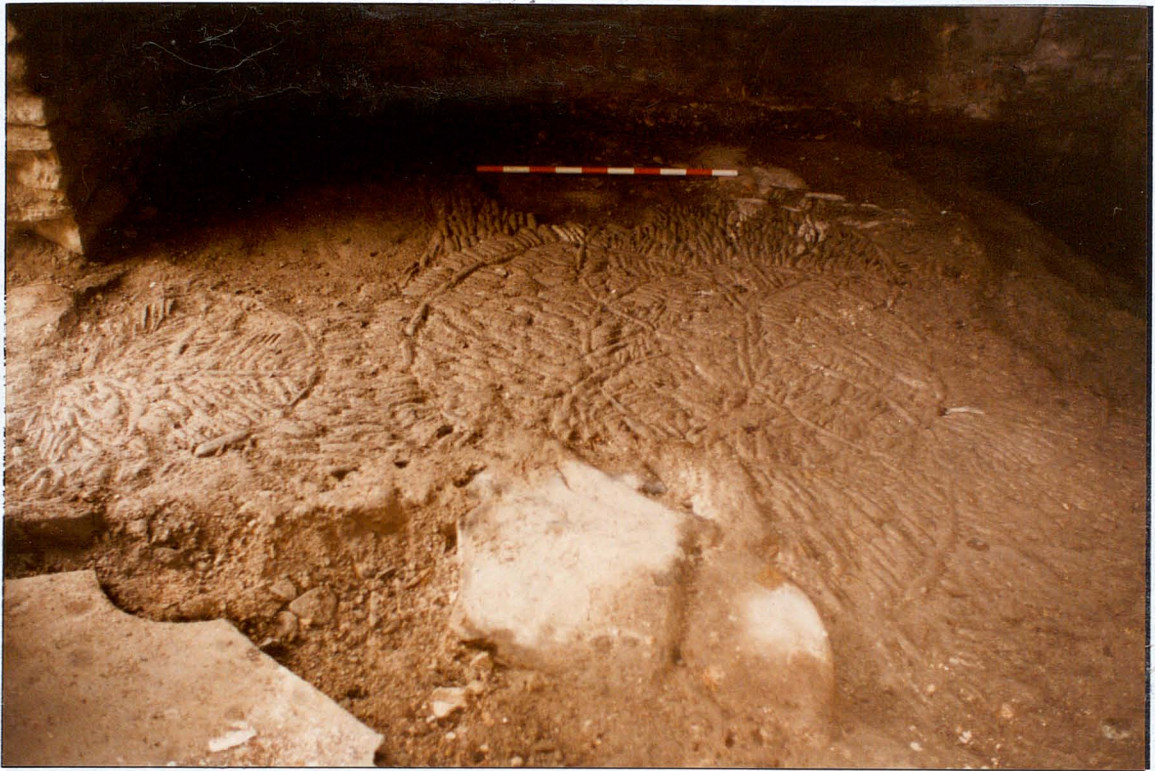
*Torre. A l'interior de la torre es localitzà un paviment de "palets de riu" que, si bé no es conservava en la seva totalitat, la part destruïda no afectava el motiu central de decoració. Les peces del paviment estaven col·locades en sec, sense cap mena de morter de lligam entre elles.

La decoració central està resolta amb cercles secants; al sector oest del paviment apareix un cercle diferenciat de la resta que, en el seu origen, podria haver-se repetit en els altres sectors, actualment destruïts. Si bé aquest tipus de paviment és de tradició medieval, la cronologia del que ens ocupa ha de situar-se a la mateixa època que les reformes dels segles XVII-XVIII.

Paviment de palets de riu, formant cercles secants, a l'interior de la torre.

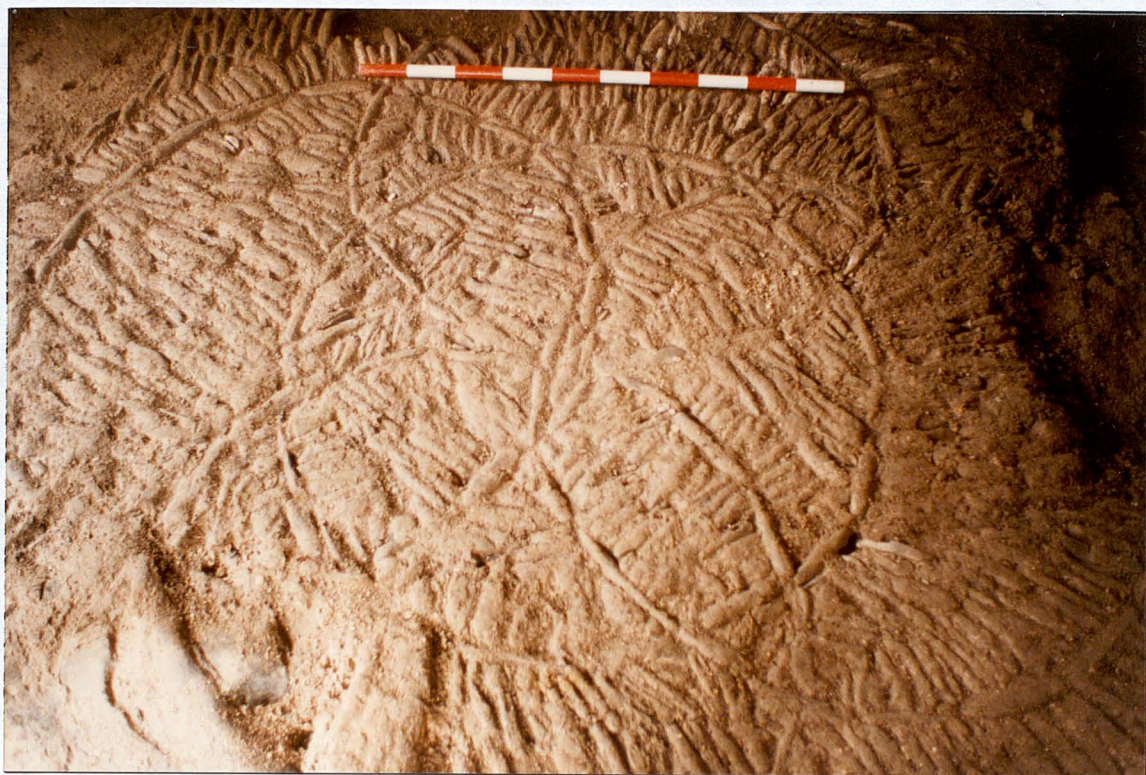
Detall del paviment de palets de riu, formant cercles secants, a l'interior de la torre.

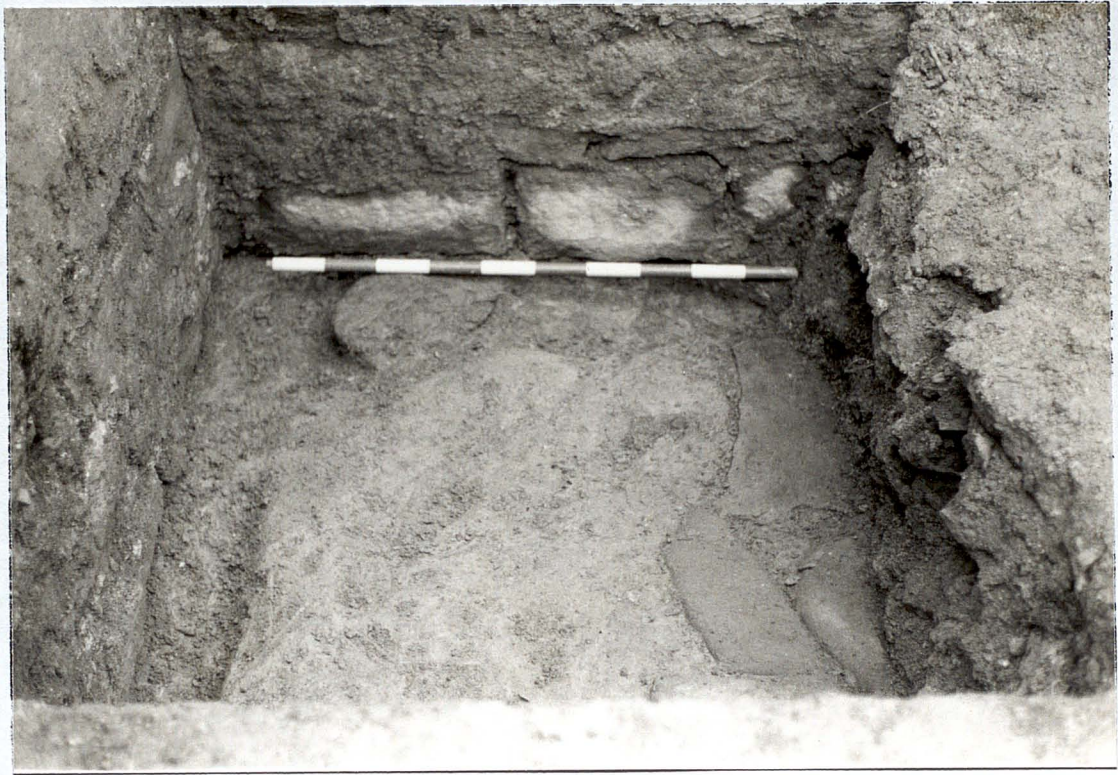
Al final del sondeig A va aparèixer un paviment de lloses planes, ben disposades, sense cap morter de lligam, que podria correspondre al paviment original de l'edifici, degut al desnivell que presenta respecte als paviments descrits anteriorment.

Sondeig A. Rasa de fonamentació del mur romànic i paviment de lloses sobre el tapàs.

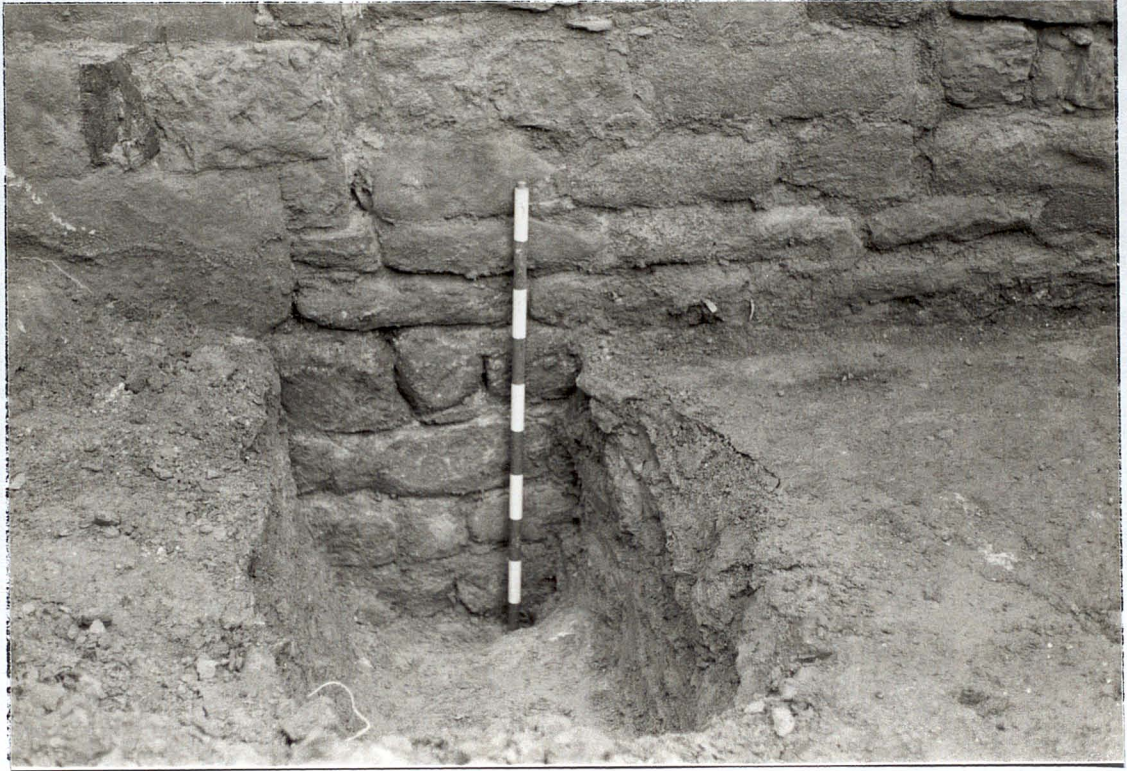
Sondeig C. El mur romànic continua per sota del nivell del tapàs.

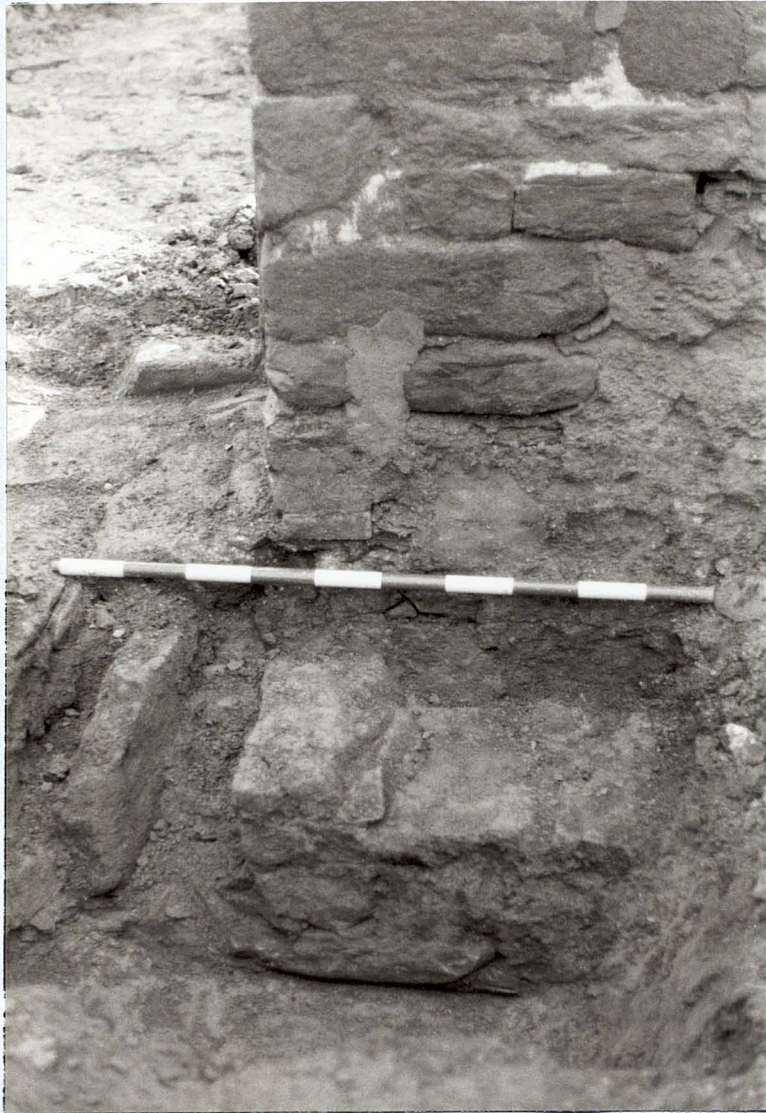
Sondeig E. Estructura
adossada al parament
interior de la façana
principal del mas.

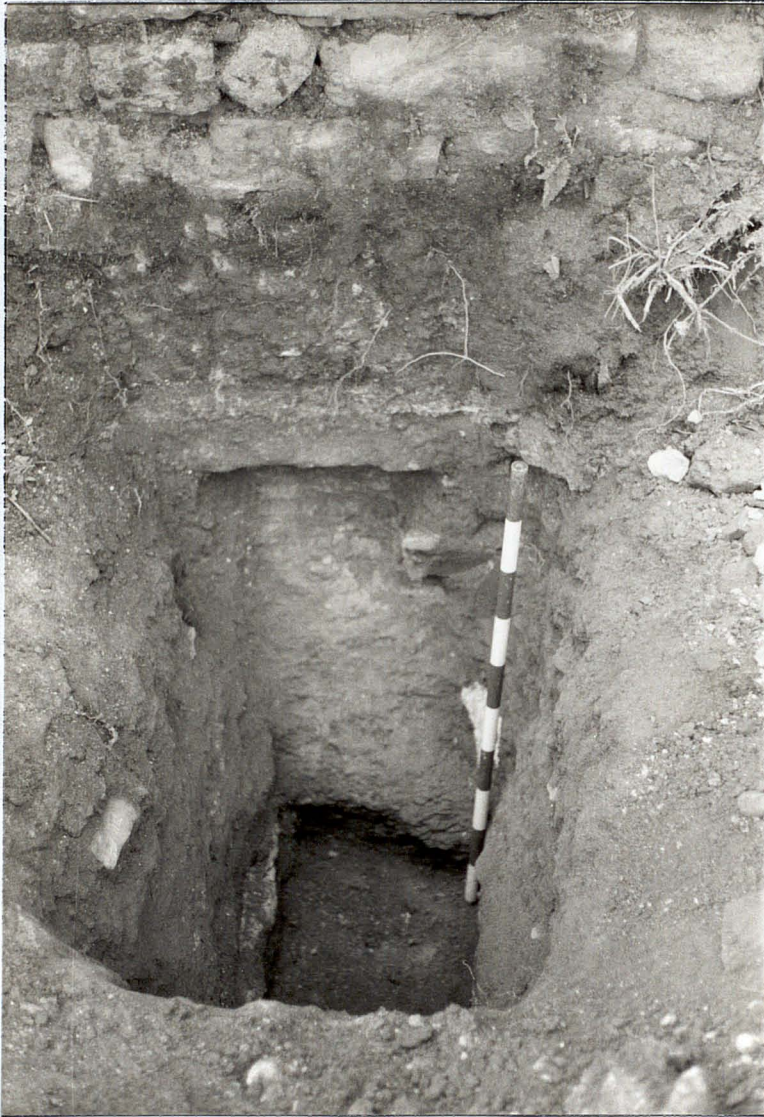
En el sondeig realitzat a l'exterior del tram de tancament est de la muralla, s'observà que la roca havia estat rebaixada probablement amb la finalitat d'evitar l'entrada d'humitats a l'interior de l'edifici.

Sondeig G. La marga està retallada sota la muralla.

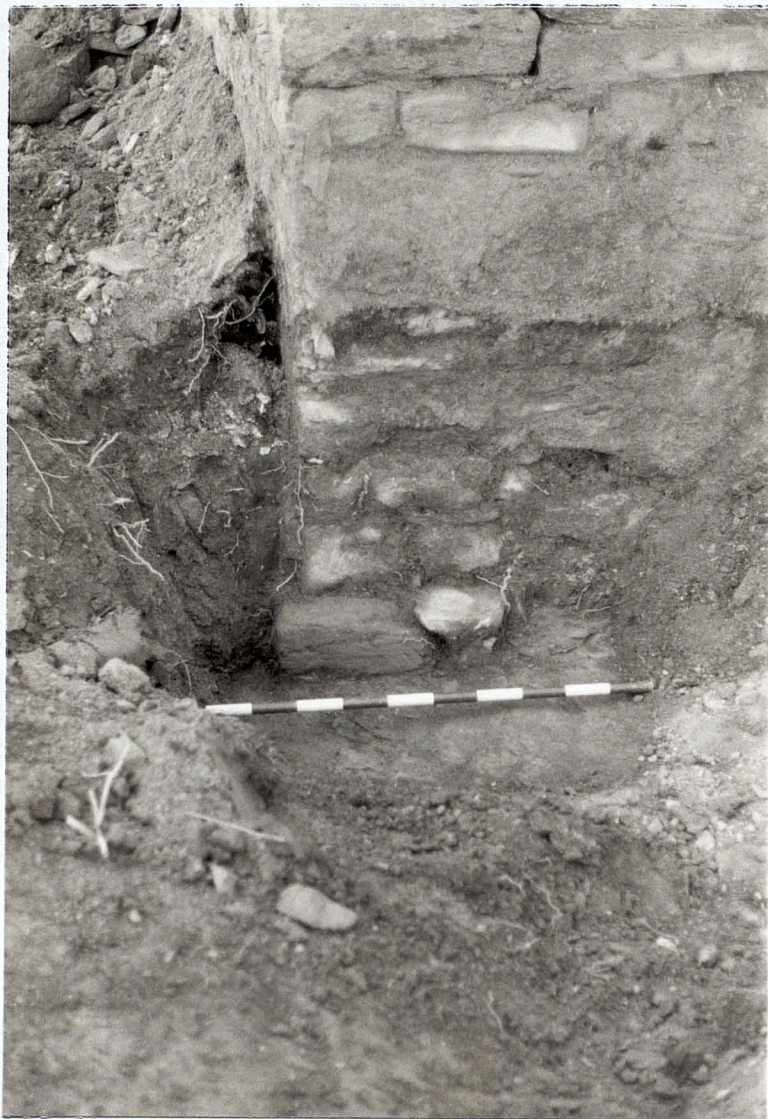
Sondeig H. Estructura
assentada damunt la roca.
sortint de la vertical del
mur.

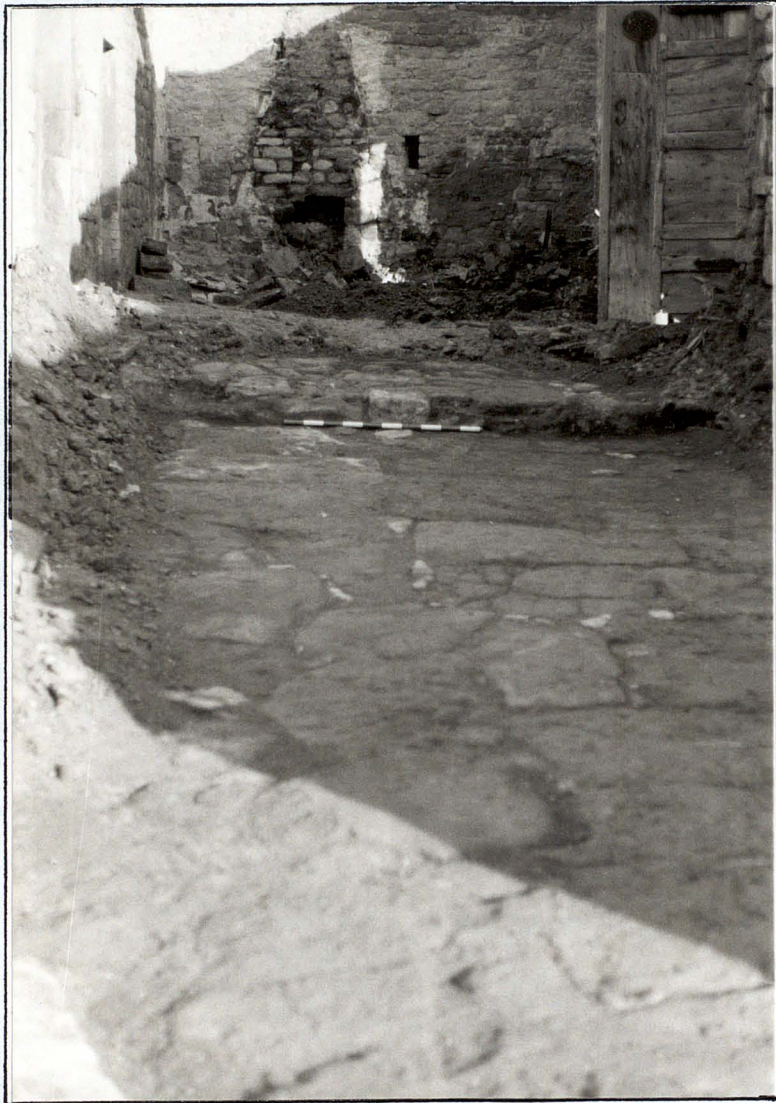
*Interior de muralla. A l'espai situat entre la façana principal del mas i l'interior de la muralla hi ha un paviment de lloses i còdols. Degut al

desnivell del terreny entre el sector est ($z=16$) i l'oest ($z=-106$), apart de presentar una lleugera inclinació cap a l'oest, hi ha un esglaó de 20cm. ($z=-35$; $z'=-55$) situat a ponent de la porta principal. Pràcticament tot el paviment és de gans lloses exceptuant la zona propera a la torre, que és de còdols.

Paviment de lloses situat
entre la muralla i la
façana principal del mas.

A causa de la gran quantitat de runa provinent de l'enderroc que s'havia dipositat en aquesta zona, no va ser possible netejar aquest paviment en la seva totalitat. Cal recomanar que per a la neteja d'aquesta runa no s'utilitzin mitjans mecànics ja que el paviment podria danyar-se tal i com va succeir durant l'enderroc parcial de l'edifici.
