**INTERVENCIÓ ARQUEOLÒGICA  
AL CARRER MAJOR 12  
(Ullastret, Baix Empordà)**

**MEMÒRIA**

**Nom de la intervenció:** Carrer Major 12

Tipus d'intervenció: Preventiva – Control i excavació

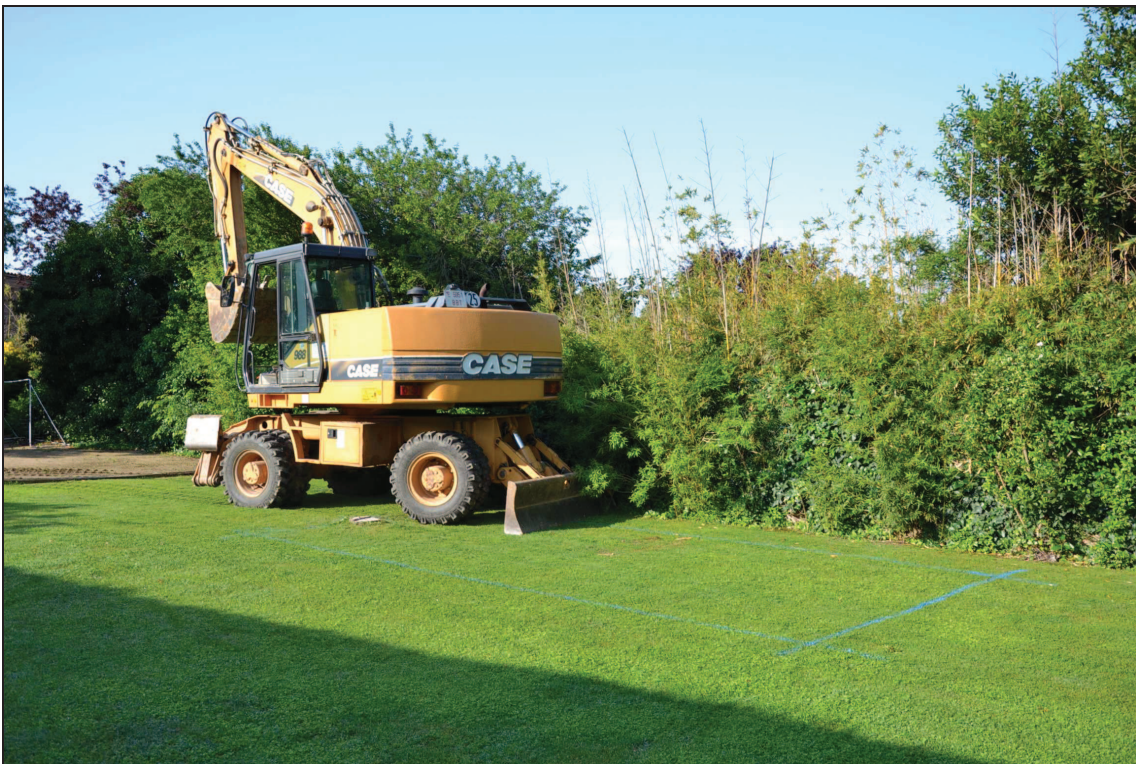
5. Vista general de la zona on s'ha obert el forat per a la piscina, darrera la màquina excavadora.

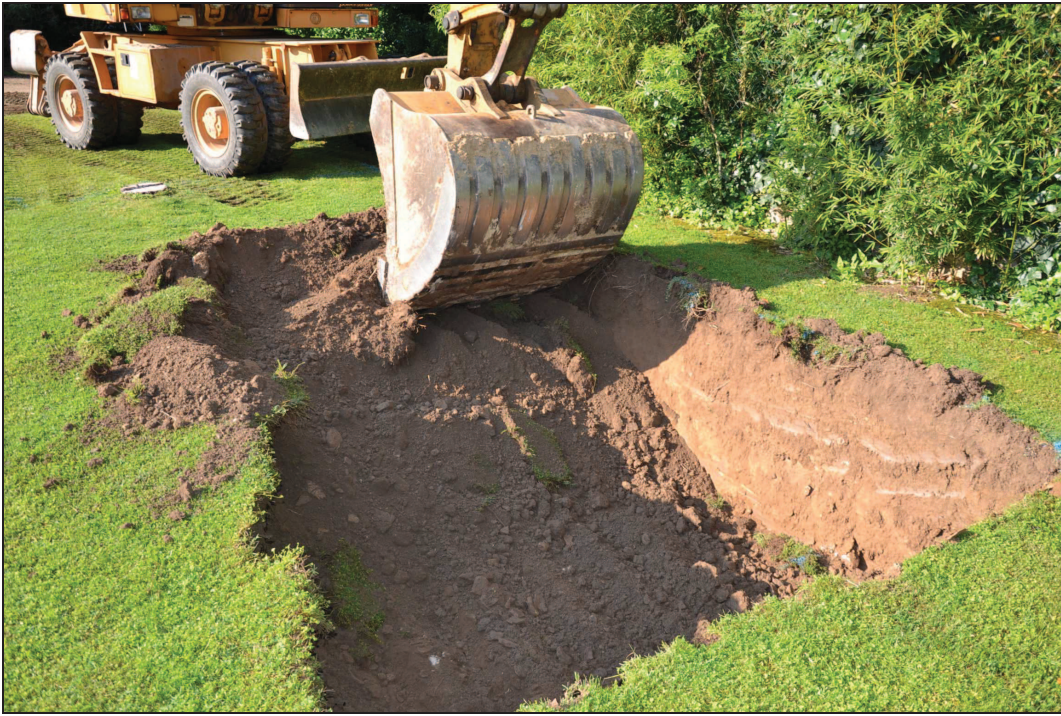
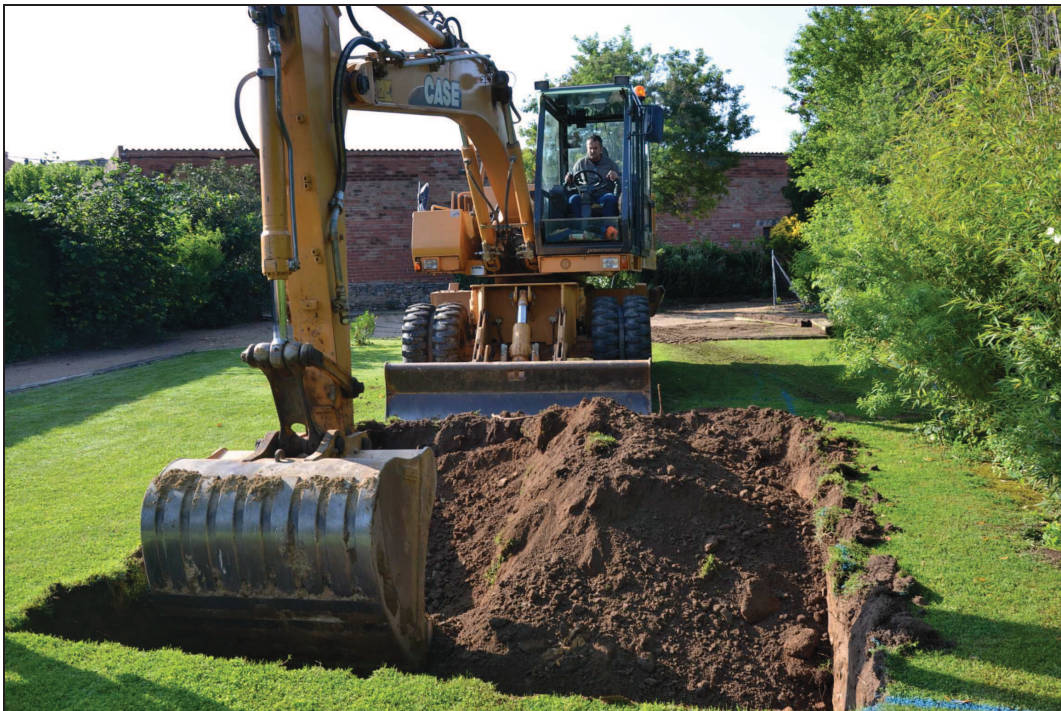
6 i 7. Dues imatges del treball de la màquina excavadora.

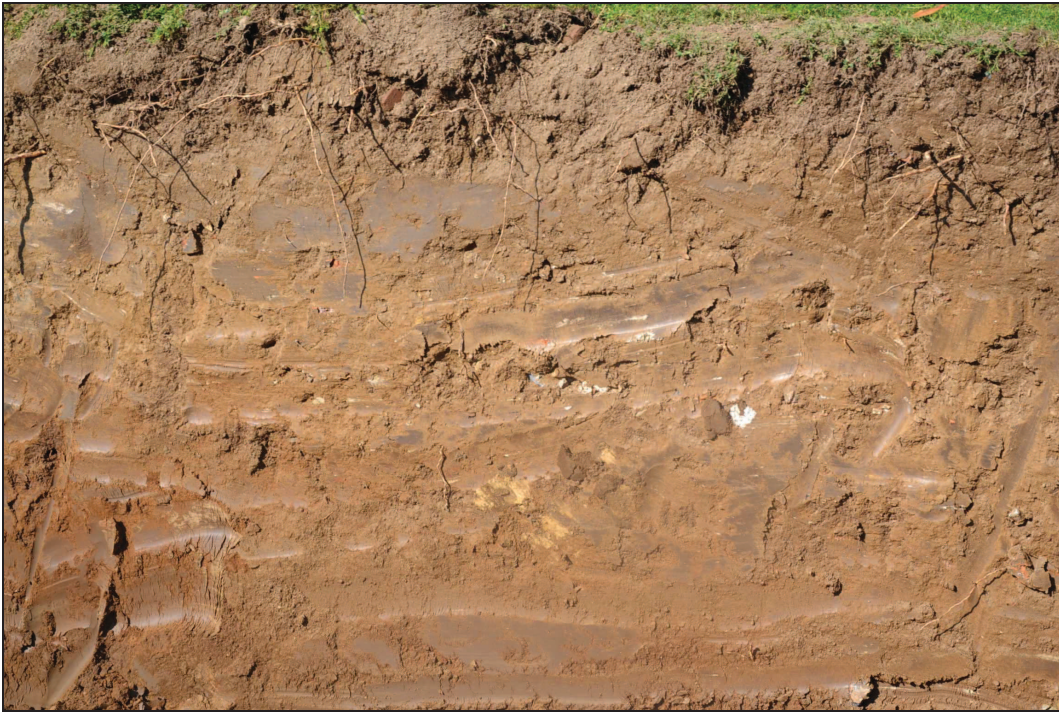
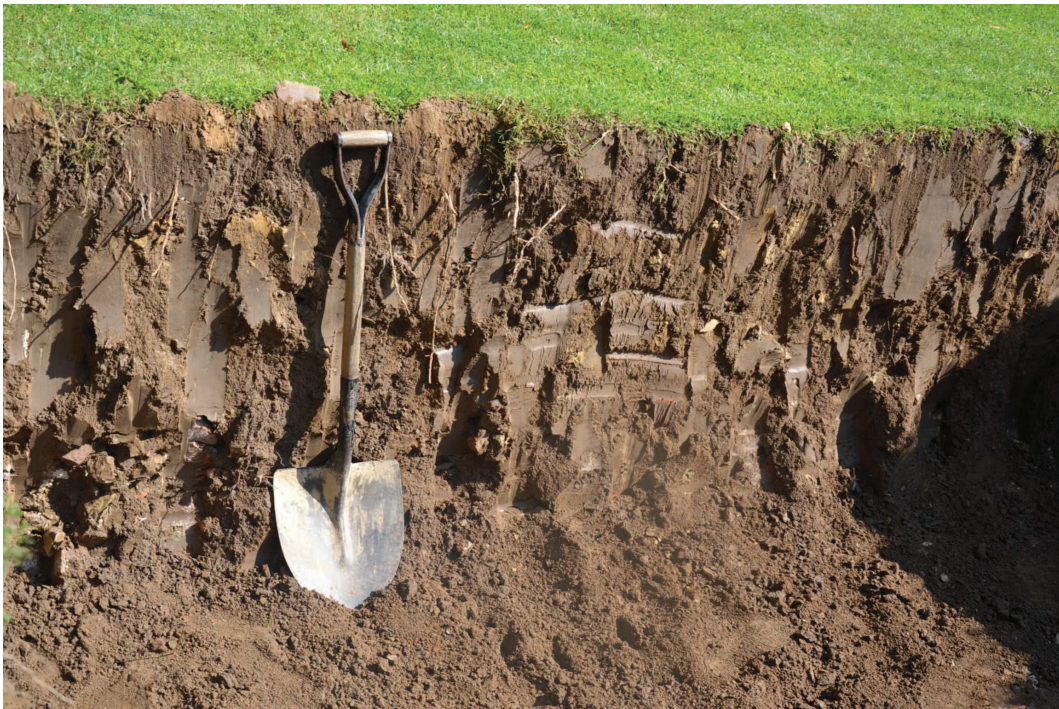
El rebaix efectuat, amb una fondària d'un metre a nord-est i 1,60 metres al sud-est, ha permès documentar un únic estrat, format per terra argilosa, totalment neta, sense pedres ni cap altra intrusió. És un nivell estèril, que no ha permès la documentació de cap resta o nivell arqueològic.

8 i 9. Dues imatges del perfil del retall, un terreny argilós totalment net, sense pedres, no qualsevol altre tipus de material.

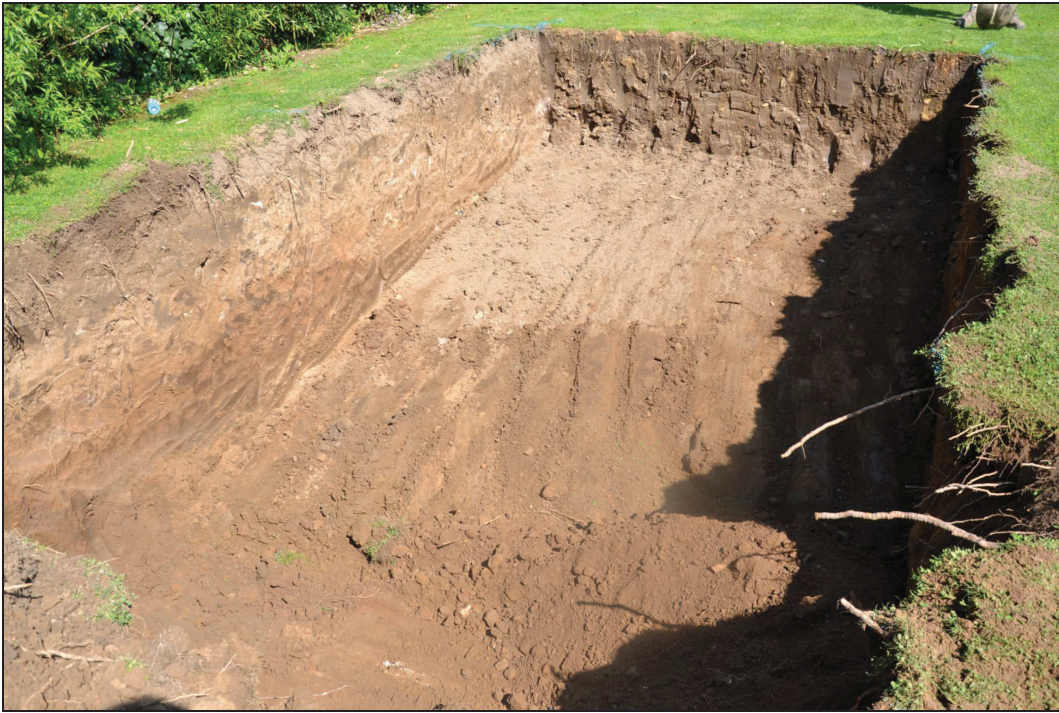
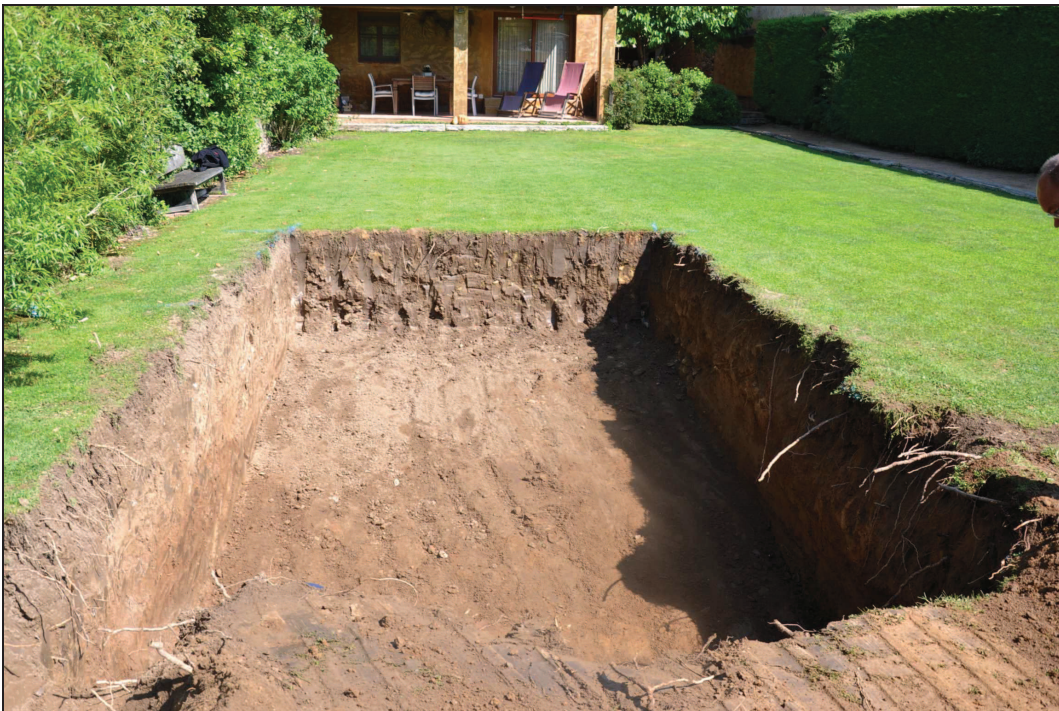
10 i 11. Dues vistes generals del rebaix una vegada acabat.

El subsòl documentat és el mateix a la pràctica totalitat de la superfície afectada. És tracta d'un sol nivell argilós, molt net i totalment estèril, per sota del qual s'ha pogut documentar l'aparició de la roca del subsòl, que no ha estat necessari rebaixar.

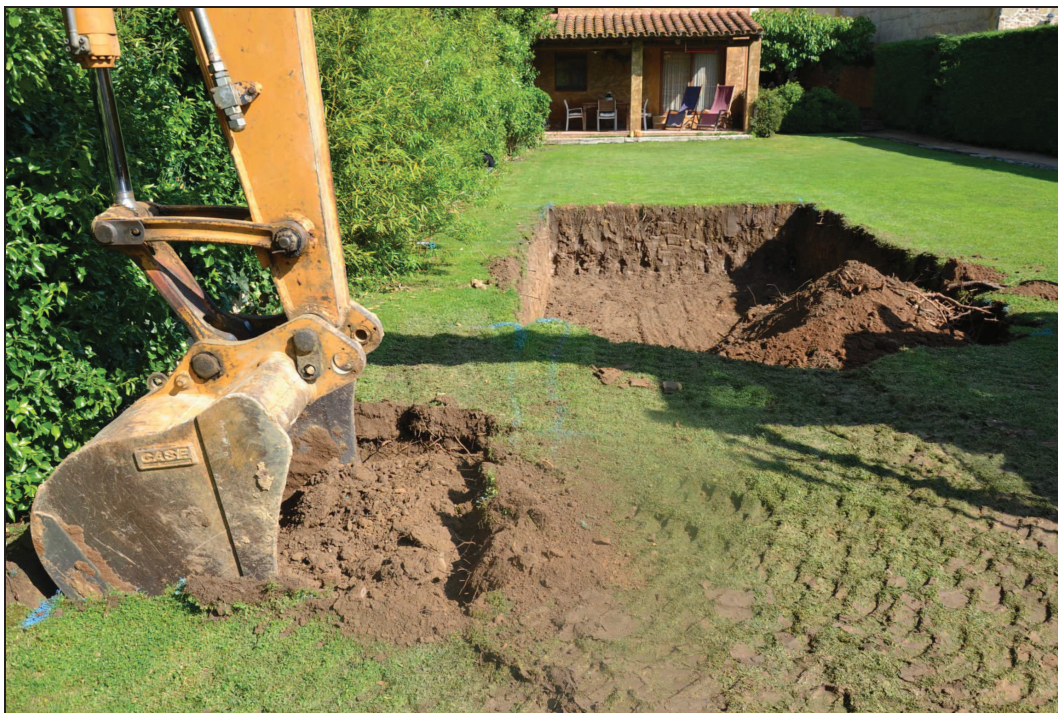
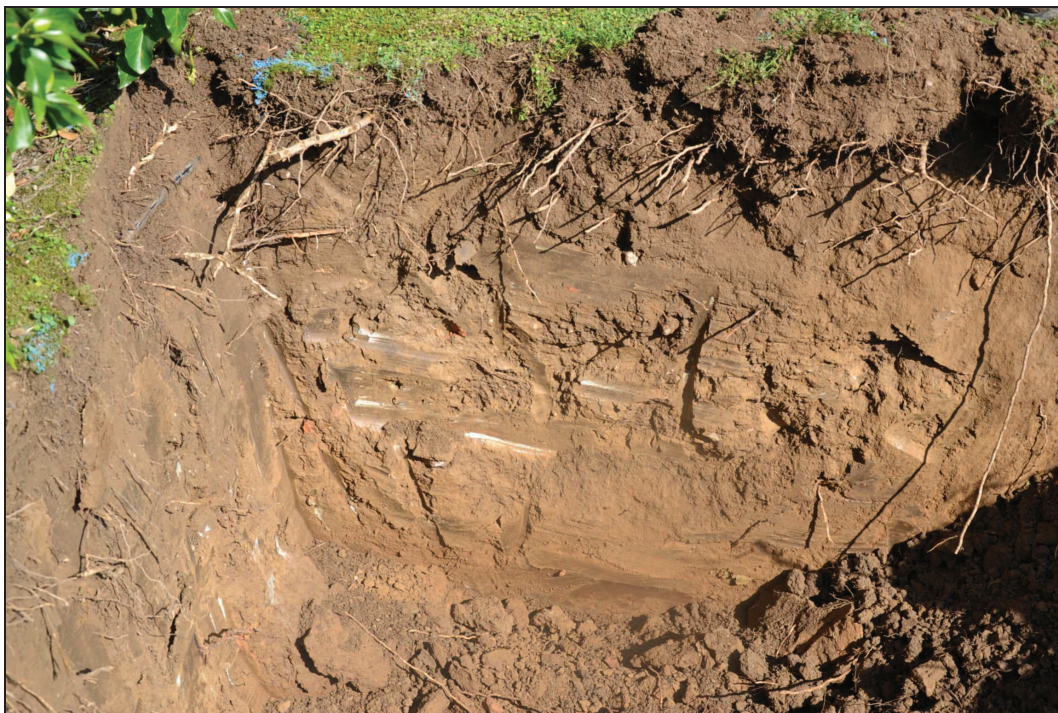
La fonamentació per a les instal·lacions auxiliars, un quadrat d'un metre de costat i un metre de fondària, ha tingut el mateix resultat.

12 i 13. Rebaix de a la instal·lació de la maquinària auxiliar i perfil del retall que, a l'igual que el de la piscina, és argila neta, sense cap intrusió.

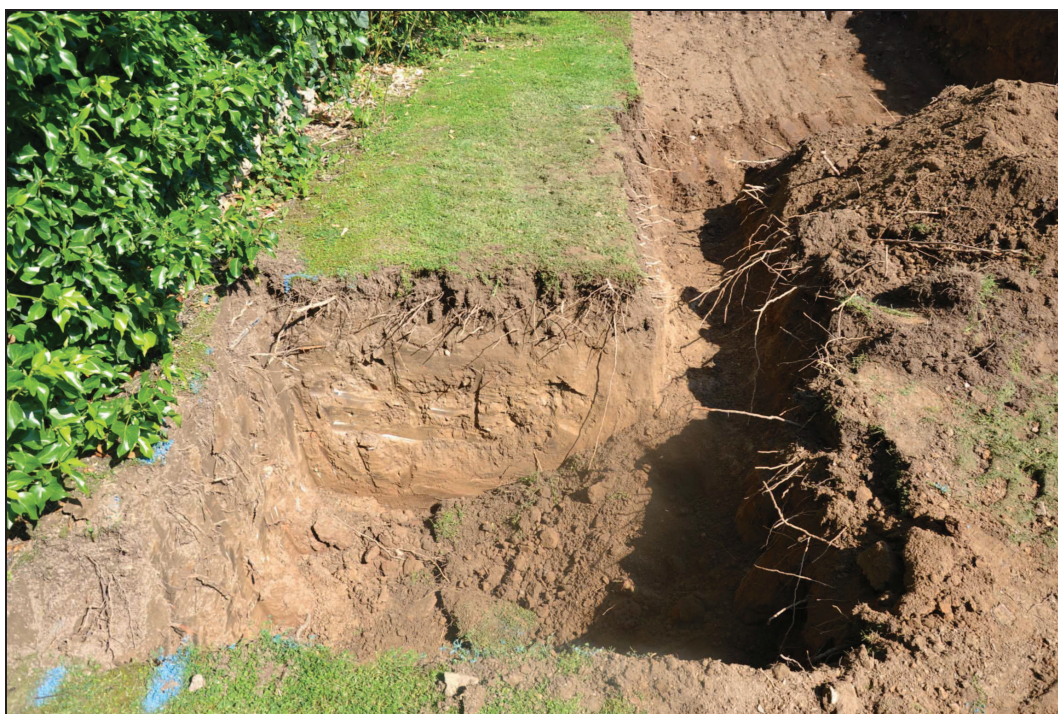
14. Vista general del rebaix per a la instal·lació auxiliar i la rasa que la comunica amb la piscina.
