MEMÒRIA D'EXCAVACIÓ

CARRER DE LA MURALLA NÚM. 3 DE PALS (BAIX EMPORDÀ)

DATES DE LA INTERVENCIÓ: 19 A 20 D'OCTUBRE DE 2017
PRESENTACIÓ DE LA MEMÒRIA: 25 D'OCTUBRE DE 2017

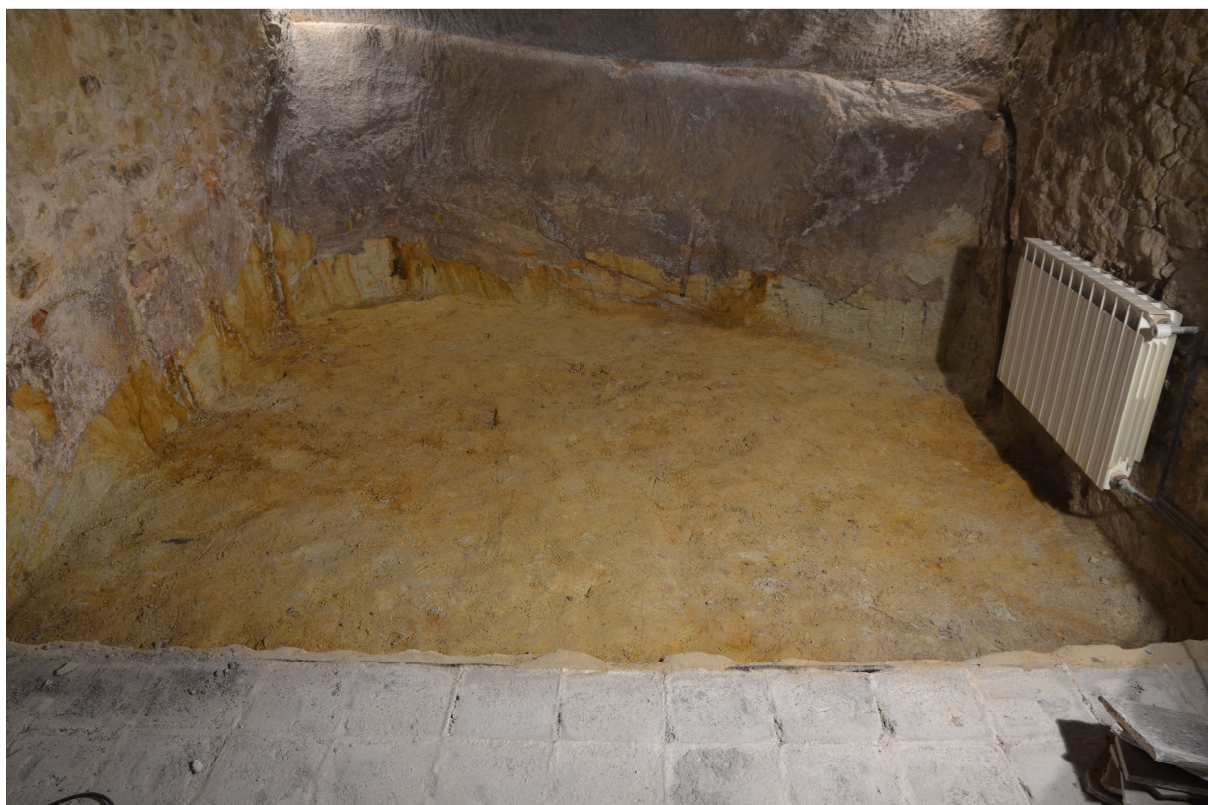
Fig. 6: Vista general de l'espai excavat, amb els murs perimetrals parcialment guanyats a la roca, i la mateixa roca anivellada per a rebre el paviment

En el moment d'iniciar els treballs ja s'ha constatat que els murs perimetrals que delimiten l'espai al nord, est i oest, fonamenten directament sobre la roca del subsòl, uns gresos molt alterats que en algun punt es troben arremolinats amb ciment, per la qual cosa calia esperar que la base sobre la qual es trobava el paviment de la sala seria també el mateix subsòl. Efectivament, després de treure el paviment de pedra i la seva preparació, amb un gruix total d'uns 12 cm, ha aparegut la roca disgregada, que ja havia estat retallada i anivellada per a rebre el sòl de l'habitació (Fig. 6).

La intervenció arqueològica no ha aportat cap resta arqueològica. Els resultats negatius s'expliquen pel fet que s'ha actuat a nivell del subsòl de gresos disgregats. En cas que hi haguessin hagut restes, aquestes ja haurien desaparegut temps enrere, en el moment de fer la casa.
