MEMÒRIA DE LA
INTERVENCIÓ
ARQUEOLÒGICA
PREVENTIVA AL CASTELL
DE CALONGE

Calonge, Baix Empordà

Jordi Pou i Rubio

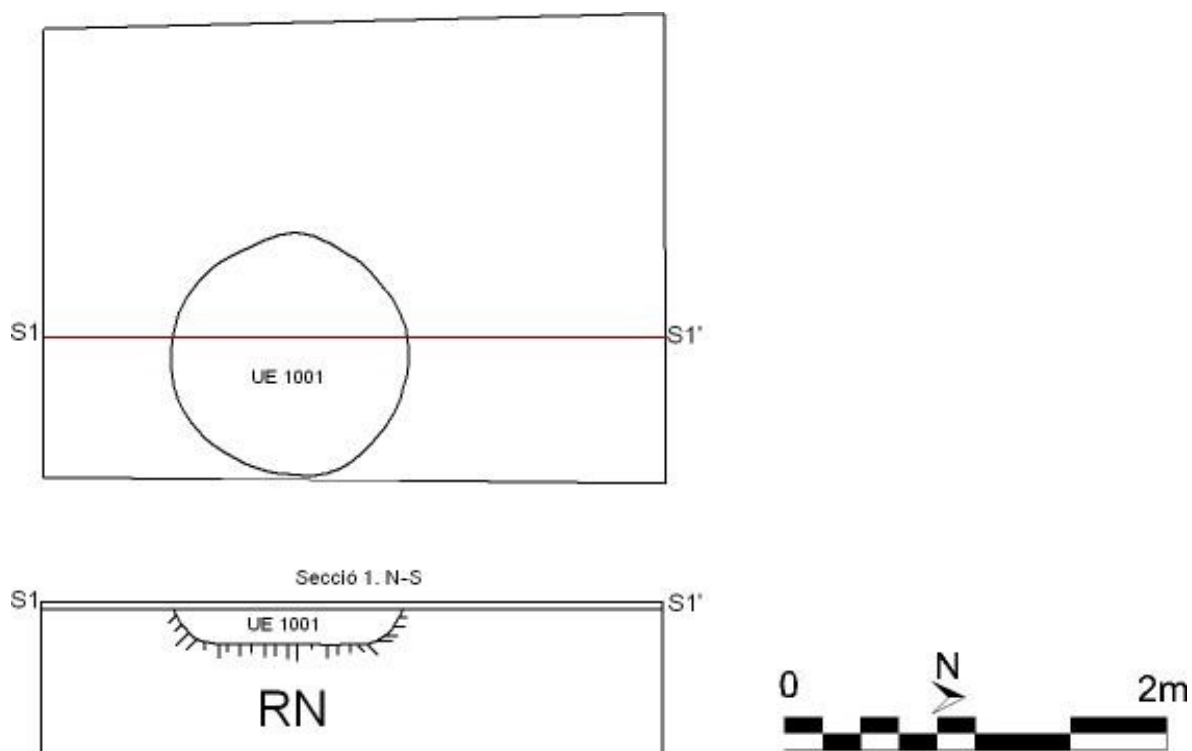
Figura 3. Planta i seccions de la intervenció arqueològica a la Plaça del Castell

Aquesta fonamentació consisteix en un forat de 2,7 metres d'ample per 3,8 de llarg i s'havia d'assolir una profunditat de 90 centímetres.

Aquesta intervenció es troba ubicada a l'angle sud oriental del pati d'armes del castell. A la part sud-est del forat va aparèixer una cubeta, possiblement la part inferior d'una antiga sitja o retall d'emmagatzematge (**UE 1001**), de 20 centímetres de profunditat, farcida bàsicament amb material de construcció i, tanmateix, han aparegut fragments de ceràmica grisa de cronologia imprecisa (**UE 1002**). Aquest element estava excavat directament en el sòl geològic.

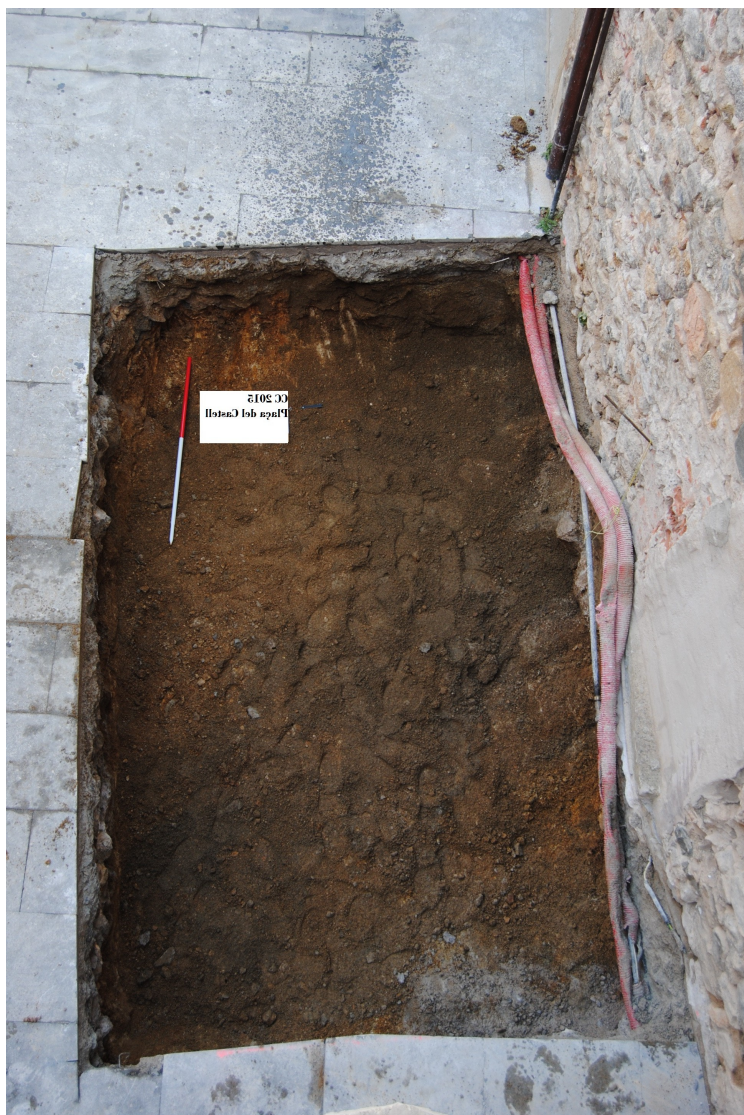
Figura 4. Fonamentació de l'escala Plaça del Castell

Aquesta fonamentació consisteix en un forat de 1'9 metres d'ample per 3'7 de llarg i s'havia d'assolir una profunditat de 0'9 metres.

Just a la secció de tramuntana es va localitzar el que podria haver estat la fonamentació d'una antiga escala (**UE 2001**) que es trobava en el mateix lloc. La única pista cronològica d'aquesta fonamentació és el seu morter, el qual ja es podria parlar d'un morter tipus formigó utilitzat a partir del segle XX. Mes enllà d'aquest detall, la obertura d'aquest forat ha donat un resultat negatiu pel que fa a troballes arqueològiques

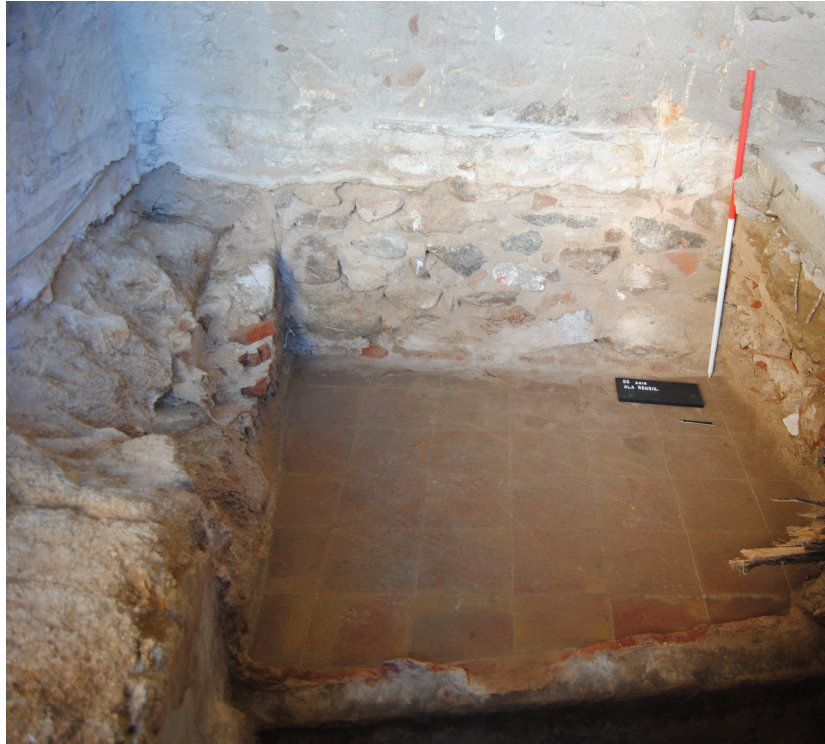
Figura 6. Pou d'ascensor de l'ala renaixentista, vista des de ponent.

Aquest pou s'ha realitzat per la futura instal·lació d'un ascensor que permetrà ascendir fins a la primera planta i les golfes de l'ala renaixentista del castell. El pou té unes dimensions de 2'80x2 metres i havia d'assolir una profunditat de d'1'8 metres.

Just per sota del paviment instal·lat en les obres que es van efectuar l'any 2000 començava a aparèixer runa de la mateixa obra (**UE 3002**). A una cota lleugerament inferior, a 54 centímetres, va aparèixer un paviment de rajoles (**UE 3003**), de 25x25 centímetres a la part oriental del pou, just al costat del mur exterior del castell. Aquest paviment, de factura contemporània, queda tallat pel mur exterior del castell (**UE 3005**), però cal dir que aquest mur és una construcció d'època contemporània, possiblement dels anys 80-90 del segle XX. En un moment determinat del segle XX, en aquest sector del mur, es va obrir un portal que donava accés a l'interior del castell. En algunes fotografies de trenta anys enrere encara es pot apreciar aquesta obertura. Per tant, pensem que el paviment que s'ha localitzat funcionaria amb la obertura contemporània d'aquest mur.

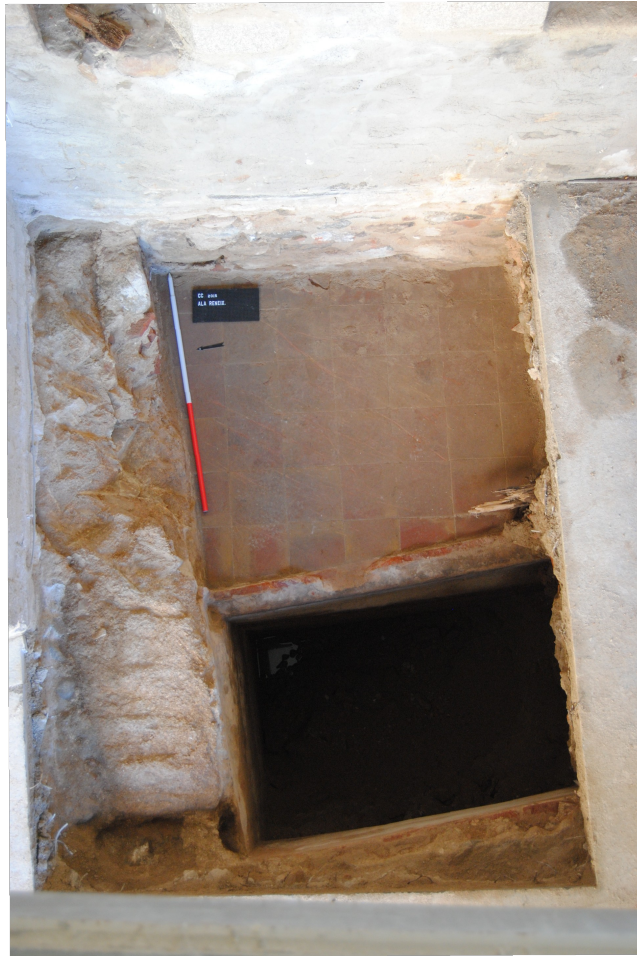
Figura 8. Vista del paviment i de la part de la cisterna

A més, també en el mateix forat del pou, ha aparegut una part d'un dipòsit/cisterna que també hauria funcionat de manera contemporània amb el paviment (**UE 3004**). Aquest element es troba situat a la part ponentina del pou i estava completament farcida de runa de construcció (**UE 3002**), probablement de la reforma del castell de l'any 2000. Originalment, aquesta cisterna hauria anat coberta per una volta d'arc rebaixat de rajola, actualment desapareguda, com també es troba desaparegut el mur de rajola que tancava la cisterna per la seva part de llevant. Aquest petit mur tenia una alçada de 50 centímetres. La part interior de la cisterna es troba totalment arrebossada de morter hidràulic i presentaria originalment una profunditat de la part que s'ha pogut excavar de 3'20 metres, de la part inferior fins la part interna de la volta.

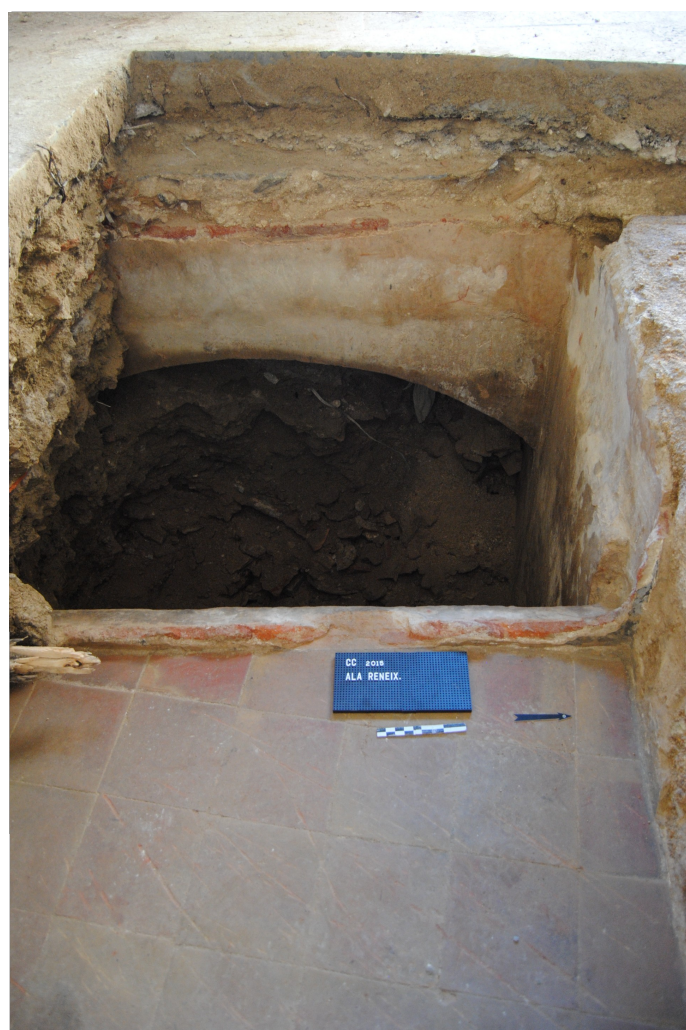
Figura 9. Detall de l'interior de la cisterna. S'hi pot apreciar l'arc rebaixat estructural del dipòsit

Just a la part més baixa de la cisterna, va aparèixer una galleda metàl·lica, utilitzada probablement per la sostracció de l'aigua de l'interior. El més significatiu és que la cisterna presentaria unes dimensions que desconeixem. Aquest gran dipòsit continuaria tan pel seu sector sud, cap a est –a través d'una volta de 10 centímetres d'amplada- i, un cop ultrapassat aquesta volta, a aproximadament 20 centímetres cap a l'interior, la cisterna realitza un gir de 90° cap a tramuntana que indica que també el dipòsit continuaria cap a aquesta direcció.

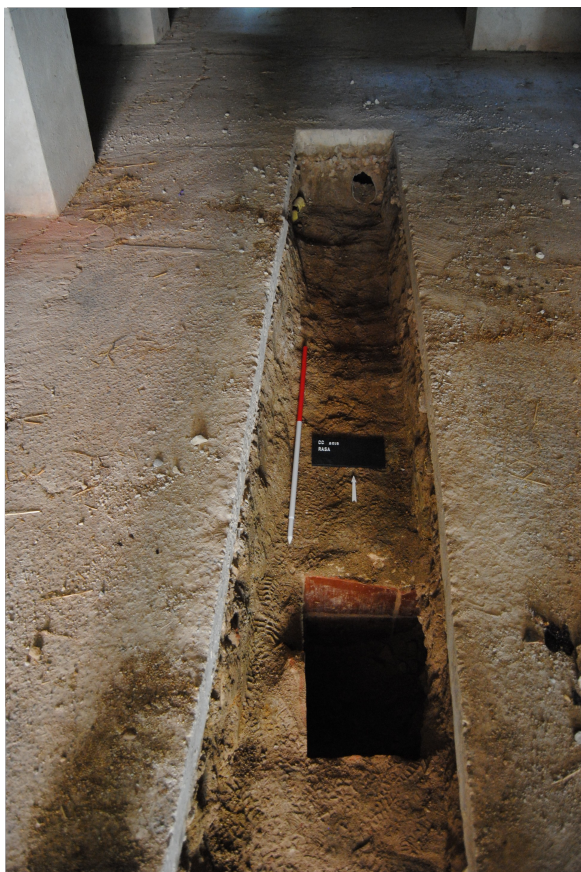
Figura 11. Tram de la rasa corresponent a l'interior de l'ala noble. Es pot apreciar les restes del petit dipòsit

La rasa presenta una amplada de 0,5 metres d'amplada i una profunditat variable entre 0,4 i 0,6 metres. Bona part de la profunditat de la rasa s'aprofitava amb l'aixecament de l'enllosat i la preparació de formigó que es va instal·lar durant la restauració de finals dels anys noranta, i per sota d'aquest, ja apareixia la roca mare.

Més enllà d'aquest factor, la rasa va posar al descobert, en el tram de dins l'ala gòtica, part d'un dipòsit (**UE 4003**) -0,5x0,6 metres- i presentava una profunditat de 0,9 metres. Cal dir que la part superior del dipòsit estava trencada, per tant, en origen hauria presentat més profunditat. El material constructiu del dipòsit està constituït per rajoles de tova, col·locades verticalment, unides amb morter de calç i, pel seu interior, estava acabat amb ceràmica vidrada verda. El seu farciment era runa d'obra (**UE 4004**), tota ella moderna, sense cap testimoni de material arqueològic rellevant.

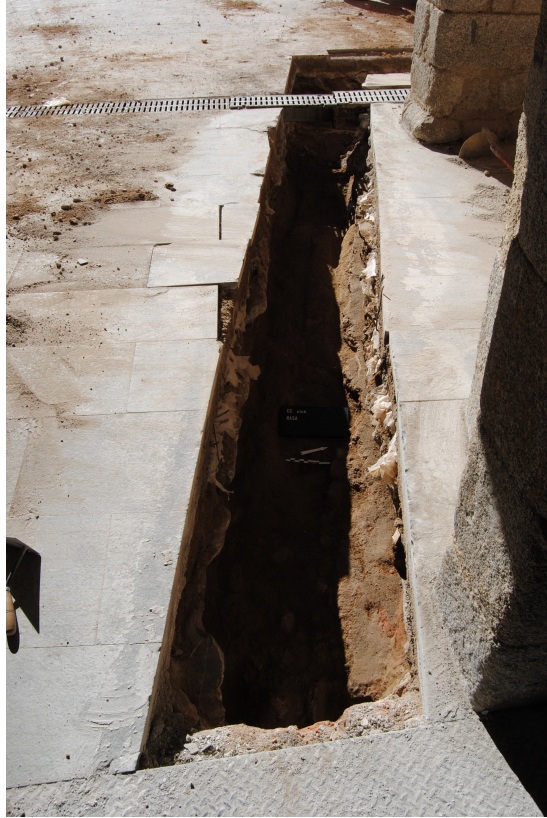
Figura 12. Tram de la rasa corresponent a la zona d'accés per l'ala renaixentista

Pel que fa el tram que transita des de la plaça del castell fins a la zona d'accés exterior, la rasa va fer evident que la gran restauració que patí el castell a finals dels anys noranta, el paviment que es va instal·lar a tota la plaça, va utilitzar un paviment de lloses de pissarra, instal·lat aquest en una restauració dels anys vuitanta. Part d'aquest paviment encara és visible entre les dues portes d'accés a la plaça, on no s'hi va instal·lar cap tipus de paviment per sobre.

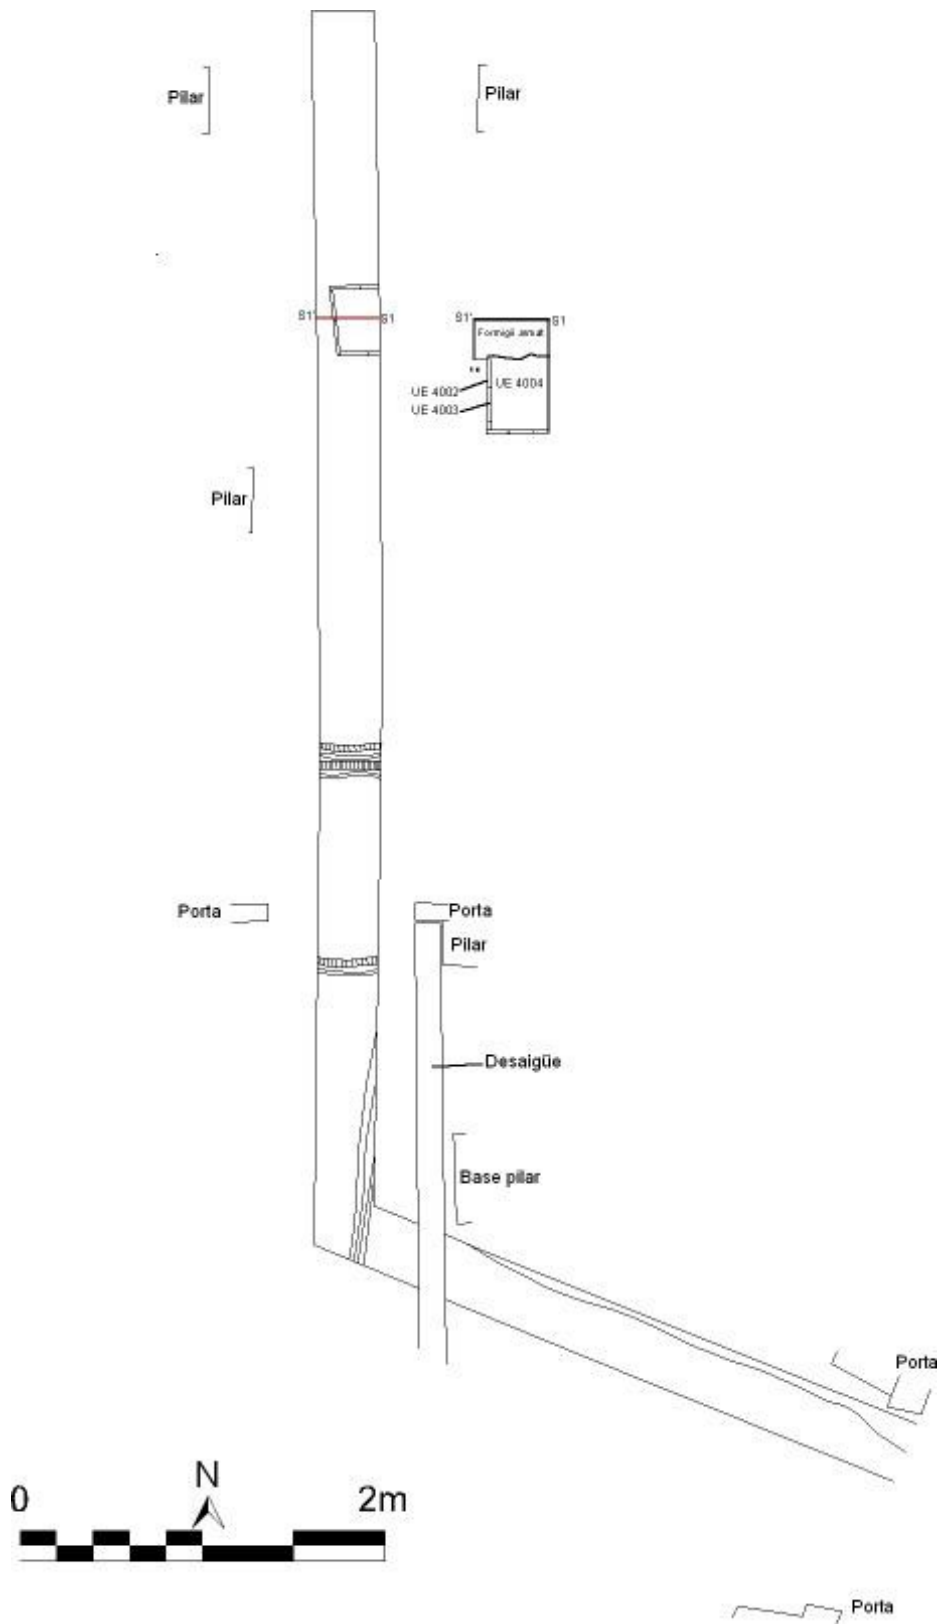
Figura 13. Planta de la rasa a la zona de les cavallerisses i entrada. També hi ha la secció de la cisterna localitzada dins les cavallerisses

Aquesta rasa parteix aproximadament de la meitat de l'ala gòtica del castell i segueix un traçat en direcció a la plaça del castell i, un cop aquí, realitza un gir en direcció al portal de l'ala renaixentista fins a l'accés exterior del castell.

I finalment, pel que fa la rasa de serveis oberta a la zona anomenada de les cavallerisses, s'ha pogut localitzar les restes d'un antic dipòsit, ignorem si de gra/cereal o líquid.

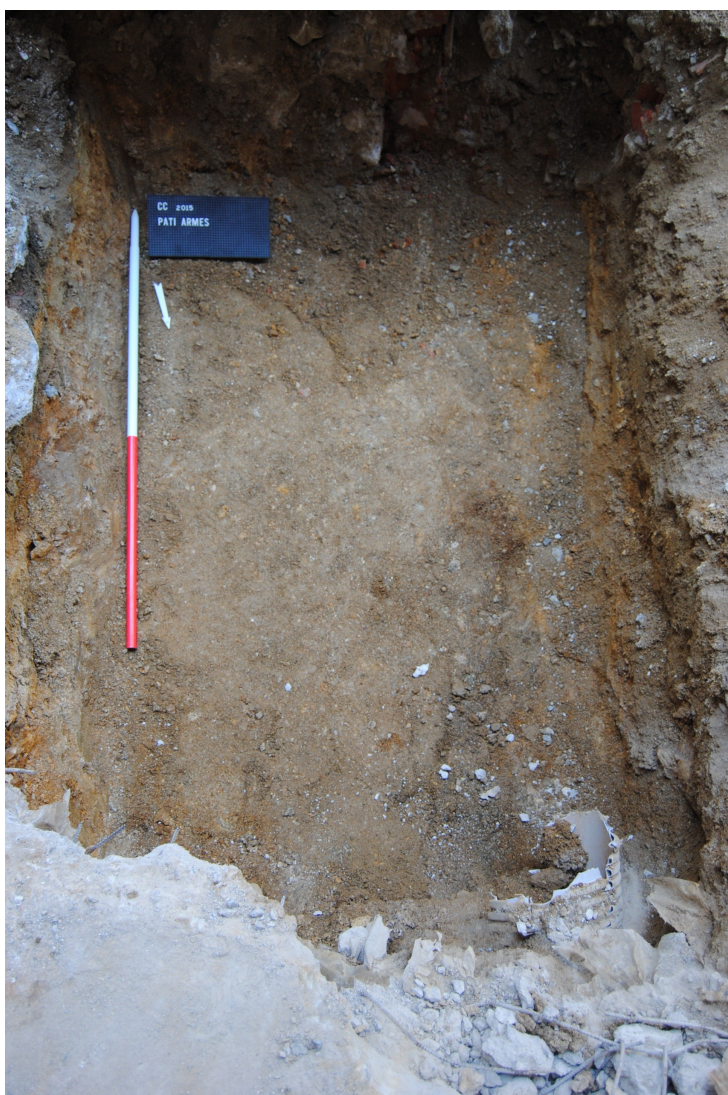
Figura 14. Obertura del pati d'armes

Aquesta obertura es va realitzar per instal·lar-hi un pilar per subjectar la part sud-oriental del sostre que cobreix el pati d'armes. Les dimensions d'aquesta obertura han estat de 1,60x1,30 metres, amb una profunditat d'un metre.

Just per sota el paviment de formigó (UE 5001) apareixia ja el sòl geològic. Els resultats arqueològics d'aquesta obertura han estat negatius.

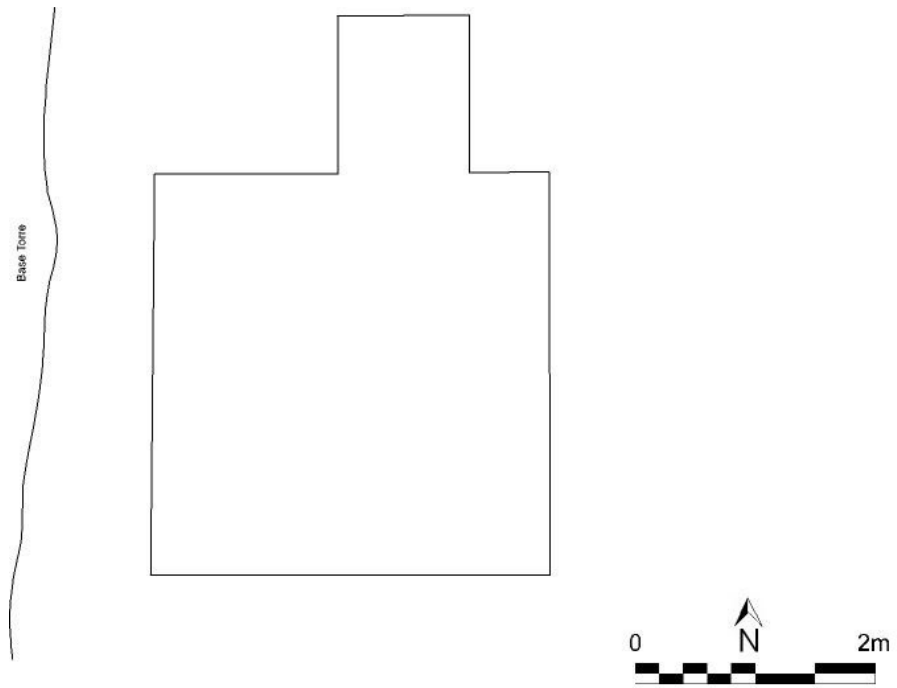
Figura 16. Planta de la intervenció arqueològica del sector entre la torre de l'homenatge i l'ala gòtica

Aquest pou s'ha realitzat per la futura instal·lació d'un ascensor que permetrà ascendir fins a la primera planta i les golfes tan cap a l'ala gòtica del castell com a la torre de l'homenatge.

El pou és quadrat i amida 3x3 metres i la profunditat màxima que havia ha estat de 1,8 metres. Al límit nord del pou es va efectuar una intervenció de 1x1'2 metres per la instal·lació d'una petita escala d'accés. El resultat d'aquest pou ha estat negatiu. Just a sota del paviment (**UE 6001**) construït l'any 2000 apareixia ja la roca natural.

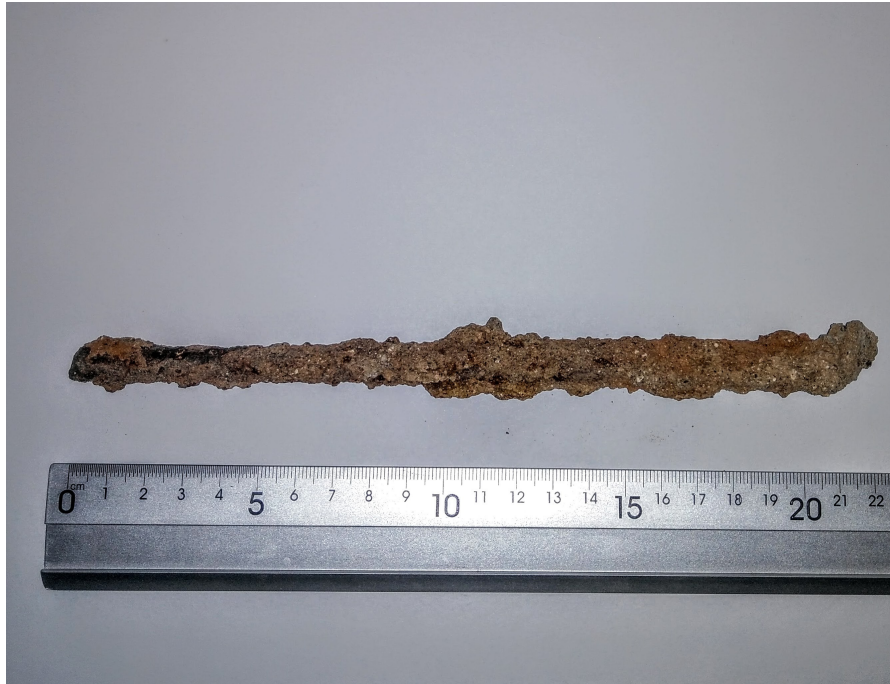
Figura 18. Peça metàl·lica localitzada a UE 1001

A part del material ceràmic, ha aparegut una peça metàl·lica (ferro) en molt mal estat de conservació. Les dimensions que presenten són de 21 centímetres de llarg per un diàmetre de 0'8 centímetres.
