CASTELL DE PERALTA (FORALLAC, BAIX EMPORDÀ)

MEMÒRIA

Dates de la intervenció: 11 a 19 de juny de 2018

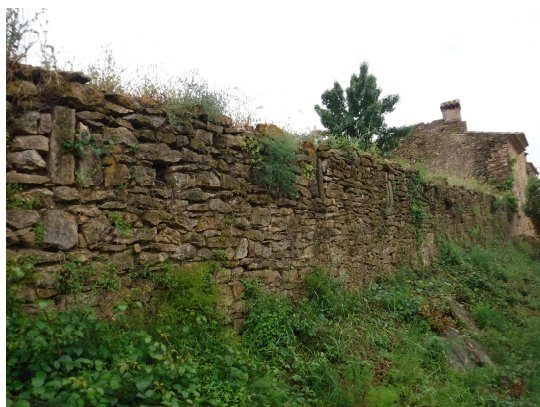
1. Muralla oest des de l'exterior del castell, vista des del sud-oest.

La **muralla oest**, on s'obre un portal d'arc rebaixat que sembla originat en el que hauria estat el mateix portal del castell, és la millor conservada, ja que la preservem en una llargada de 45 metres des d'aquest portal fins quasi el que seria la cantonada nord-oest. Una part d'aquesta muralla (11 metres), com s'ha dit, serveix de mur occidental d'un dels masos moderns que ocupen el recinte, mentre que l'altra (44 metres) actualment exerceix com a mur de tanca de la propietat. Aquesta muralla, conservada en una alçada d'entre 150 i 300 cm, presenta un rengle d'espitlleres.

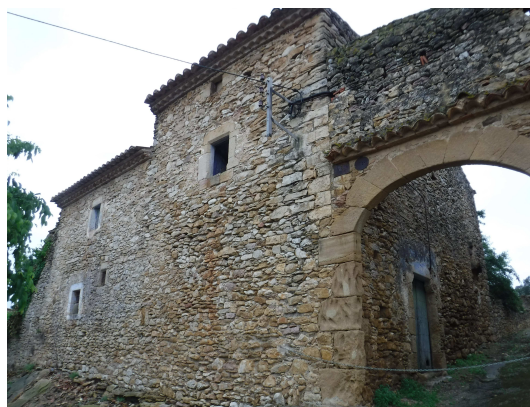
2. Cara exterior de la muralla oest integrada en el mas posterior. A la dreta, el portal, els brancals del qual pertanyen a la fortificació.

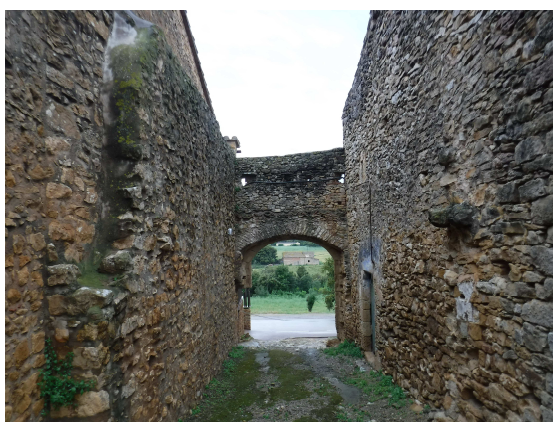
3. El portal oest, des de l'interior del recinte. Els dos masos que flanquegen l'accés són moderns, però el de l'esquerra (sud), sembla aprofitar part de les estructures del castell.

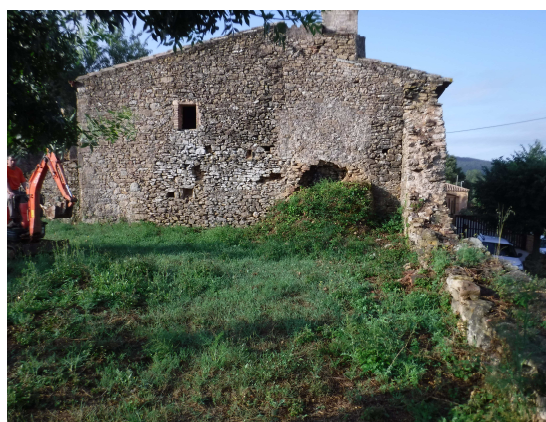
4. Façana nord del mas central, que reparaofita parcialment un dels murs transversals a la muralla oest, que apareix a la dreta de la imatge.

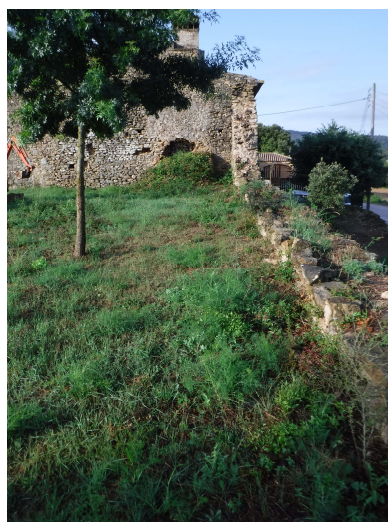
6. Muralla oest (UE 1001) abans de la intervenció, des del nord i des de l'interior del recinte. Al fons, el mas central.

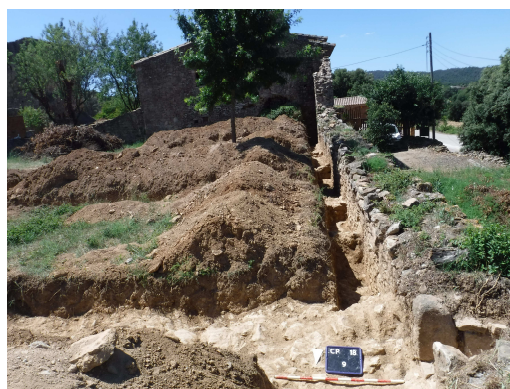
8. Vista general de la rasa 1, des del nord. S'aprecien la muralla oest (dreta) i els murs transversals lliurats a la muralla.

Rasa en direcció nord-sud oberta arran de la part interior de la muralla oest (UE 1002) al llarg de 23 m, des de la paret nord del mas central (UE 1008), al sud, fins a un punt on ja no es preveu efectuar moviments de terres al nord. D'una fondària d'entre 80 i 110 cm, s'hi ha extret només l'estrat superficial (UE 1001) fins que han aparegut tres murs perpendiculars (de sud a nord UE 1003, 1004 i 1006) que es lliuraven contra la muralla. Un cop identificats els murs, s'ha rebaixat una mica més l'estrat UE 1001 (entre 20 i 40 cm) per tal de delimitar-los bé, però en cap cas l'excavació de la rasa ha assolit estrats inferiors. Al seu extrem nord ha aparegut una concentració de pedres (UE 1016), possiblement un enderroc o un abocament, que tampoc ha estat excavat.

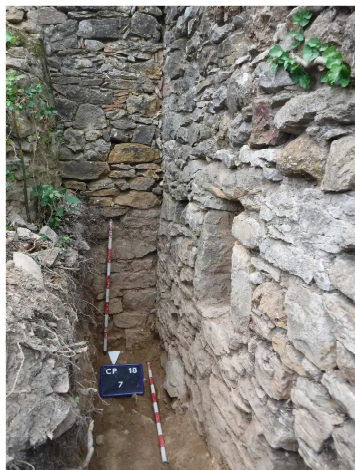
9. Extrem sud de la rasa 1, amb el mur UE 1008 (al fons) lliurant-se a la muralla (dreta).

Mur de pedres lligades amb morter de calç que discorre en direcció est-oest i que delimita pel nord l'edifici del mas central. La part inferior d'aquest mur és en realitat un dels mateixos murs del castell transversals a la muralla oest (UE 1002), contra la qual es lliura, que ha estat reaprofitat i remuntat, en fases molt diverses, fins a esdevenir el mur perimetral nord del mas central que avui coneixem. A l'extrem sud de la rasa 1 s'ha pogut documentar bé la part medieval original d'aquest mur, lliurant-se contra la cara interna de la muralla.

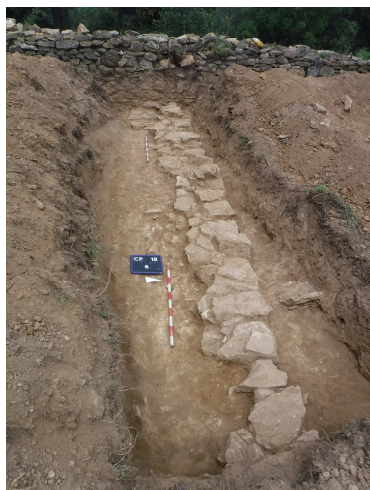
11. Rasa 2 des de l'est, amb el mur UE 1003. Al fons, la muralla oest.

Mur que discorre en direcció est-oest, que ocupa longitudinalment l'espai de la rasa 2. Fet de pedres calcàries procedents del mateix subsòl del turó lligades amb molt fang i poc morter de calç, se n'han documentat tan sols entre una i dues filades, ja que la nostra intervenció s'ha limitat a delimitar-lo, sense excavar-lo en profunditat. De 690 cm de llargada i 60 cm d'amplada, estava cobert per la UE 1001. El seu extrem oest lliura contra la muralla UE 1002, i per l'est –on aflora el subsòl natural, sobre el qual el mur s'assenta en aquest punt- desapareix a causa del seu mal estat de conservació.

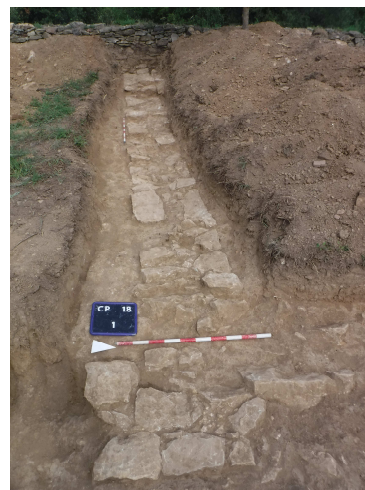
12. Rasa 3 des de l'est, amb els murs UE 1004 i, en primer terme, 1005. Al fons, la muralla oest.

Mur que discorre en direcció est-oest, que ocupa longitudinalment l'espai de la rasa 3. Fet de pedres calcàries procedents del mateix subsòl del turó lligades amb molt fang i poc morter de calç, se n'han documentat tan sols entre una i dues filades, ja que la nostra intervenció s'ha limitat a delimitar-lo, sense excavar-lo en profunditat. De 860 cm de llargada i 60 cm d'amplada, estava cobert per la UE 1001. El seu extrem oest lliura contra la muralla UE 1002, i per l'est –on aflora el subsòl natural, sobre el qual el mur s'assenta en aquest punt- desapareix a causa del seu mal estat de conservació. En aquest extrem de llevant s'ha pogut constatar com el mur quasi toca –sense tanmateix arribar a connectar-hi- les restes d'un mur perpendicular (UE 1005), amb el qual molt probablement va funcionar. És paral·lel als murs UE 1003 al sud i UE 1006 al nord. Delimitaria, per tant, pel costat nord una estança de planta rectangular, de 3'5 m d'amplada per 8'6 m de llargada, conformada també pels murs UE 1003 (sud) 1002 (oest) i 1005 (est). És datable, per context, en època baixmedieval.

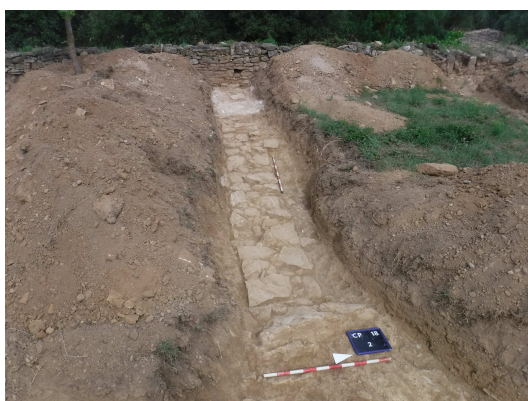
13. Rasa 4 des de l'est, amb el mur UE 1006.

Mur que discorre en direcció est-oest, que ocupa longitudinalment l'espai de la rasa 4. Fet de pedres calcàries procedents del mateix subsòl del turó lligades amb molt fang i poc morter de calç, se n'han documentat tan sols entre una i dues filades, ja que la nostra intervenció s'ha limitat a delimitar-lo, sense excavar-lo en profunditat. De 800 cm de llargada i 60 cm d'amplada, estava cobert per la UE 1001, llevat del costat oest, on el cobria el nivell de calç UE 1007. El seu extrem oest lliura contra la muralla UE 1002, i per l'est –on aflora el subsòl natural, sobre el qual el mur s'assenta en aquest punt- desapareix a causa del seu mal estat de conservació. És paral·lel al mur UE 1004 al sud, amb el qual –conjuntament amb la muralla a l'oest, i el mur UE 1005 a l'est- delimitava pel costat nord una estança de quasi 4 m cm d'amplada per 8'6 m de llargada. És datable, per context, en època baixmedieval.

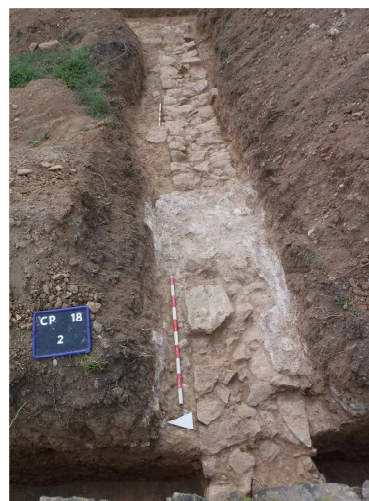
14. Rasa 4 des de l'oest, amb l'estrat UE 1007 en primer terme.

Petita capa de calç, de molt poca potència, apareguda al costat oest de la rasa 4 sota la UE 1001 i sobre el mur UE 1006. No ha proporcionat material arqueològic i sembla tractar-se de les restes d'un nivell de circulació.

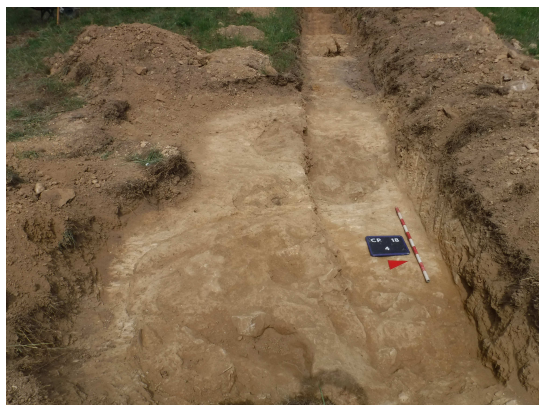
17. Costat est de la rasa 6, amb les dues sitges identificades.

Retall d'una sitja efectuat en el subsòl natural, aparegut sota la UE 1001 a l'est de la rasa 6. De planta gairebé circular i secció globular, té un diàmetre a la boca d'entre 136 i 143 cm, i s'ha excavat en una profunditat màxima de 80 cm, sense que se n'hagi assolit el fons. Ha aparegut farcida per tres estrats superposats (UE 1011, 1017 i 1018), el darrer dels quals no s'ha excavat. El material arqueològic aparegut li dona una cronologia d'època tardoibèrica (segle II aC).

Retall d'una sitja efectuat en el subsòl natural, aparegut sota la UE 1001 a l'est de la rasa 6, a llevant i a molt poca distància de la sitja UE 1010. De planta circular, té un diàmetre a la boca d'uns 180 cm, però se'n desconeixen les parets i la fondària, ja que només s'ha delimitat i no se n'ha efectuat l'excavació. Farcida per la UE 1013, el

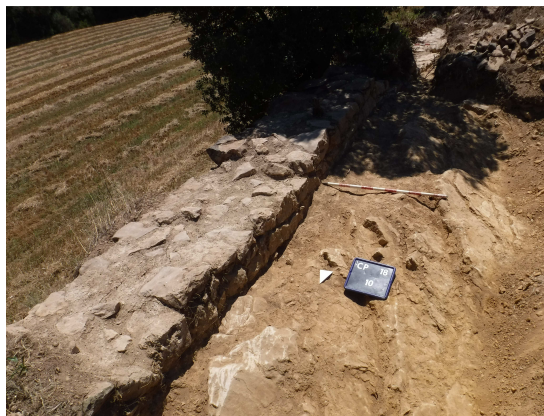
20. Rasa 7 des del nord. S'aprecien els dos trams de muralla est (UE 1014 en primer terme i 1015 al fons) i la roca mare.

Muralla est del castell de Peralta, feta de pedres lligades amb morter de calç. Malgrat el seu deficient estat de conservació, tant el nostre estudi visual com l'excavació de la rasa 7 han permès restituir una part important del seu traçat. Es conserva tan sols en

La muralla est (UE 1014 i 1015) es troba en un estat de conservació molt deficient, tot i que les nostres investigacions, tant l'estudi visual com l'excavació de la rasa 7, han permès restituir una part important del seu traçat. Tot i que es conserva tan sols en una alçada que rarament supera els 40 cm, l'hem documentat en una longitud d'uns 26 m, que correspon a la part central del seu traçat, i està formada per dos trams (UE 1014 al nord i 1015 al sud) que formen un angle molt obert.

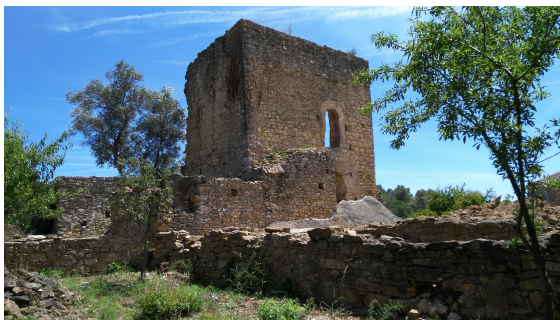
21. Vista de la torre mestra des del nord-oest. Als seus peus el petit mas adossat. En primer terme el mur de tanca del pati davant del mas central i, darrere seu, els murs UE 2002 i 2003, on s'ha efectuat la rasa 8.

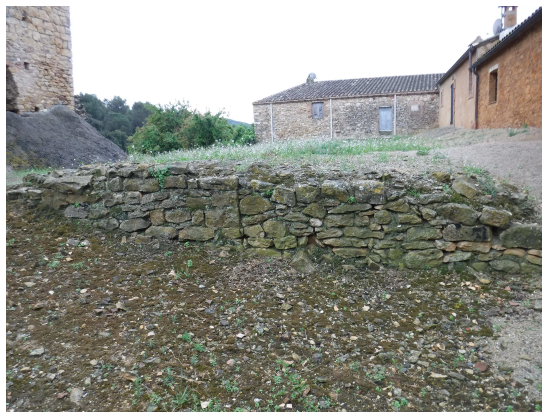
22. Sector 2 des del nord, abans de la intervenció. A l'extrem superior esquerre apareix la torre mestra i, en primer terme, la part visible dels murs UE 2002 i 2003.

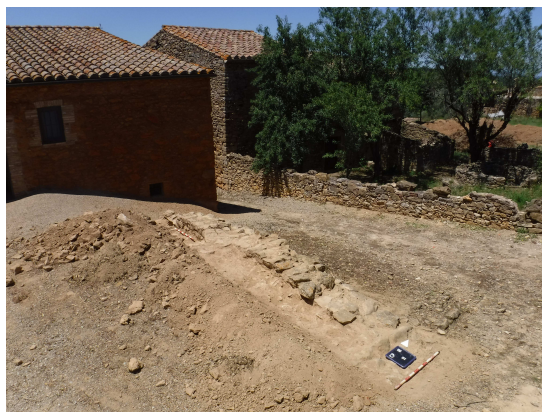
23. La rasa 8 des del sud-est. En primer terme, el mur UE 2002 i el mur perpendicular UE 2004.

Mur de pedres lligades amb morter de calç que discorre en direcció est-oest i que delimita la rasa 8 pel costat NE. D'una amplada de 60-65 cm, ha aparegut parcialment cobert per l'estrat UE 2001, tot i que en part ja era visible abans del començament dels treballs, molt especialment la seva cara nord, en una alçada màxima de 80 cm. En aquesta banda del mur s'hi apreciaven en alçat fins a un màxim de 6 filades irregulars de pedres de mides diverses, sense escairar però desbastades per la cara vista, tot i que en el punt d'unió amb el mur posterior UE 2003, al seu extrem oest, el mur finalitzava amb una junta vertical formada amb pedres cantoneres més grans i treballades. Aquesta cantonada s'ha documentat en planta durant l'excavació de la rasa 8, on s'ha evidenciat que –pel seu extrem oest- el mur UE 2002 era perpendicular i solidari amb el mur UE 2004, que discorre en direcció sud i amb el qual formaven la raconada NW d'una estança. La llargada documentada del mur UE 2002 ha estat de 440 cm, tot i que cal remarcar que davant de la paret de façana de la torre mestra, a 350 cm de distància en direcció est, hi ha una estructura adossada que presenta l'empremta de les juntes d'un mur perpendicular, seccionat i clarament alineat amb el mur UE 2002, que possiblement es tracti de la mateixa estructura. Pel costat sud, en l'àmbit de la rasa 8, recolza contra la cara interna d'aquest mur l'estrat UE 2006. Cal datar el mur en època medieval.

Mur de pedres lligades amb morter de calç que discorre en direcció nord-sud, documentat al centre de la rasa. D'una amplada de 60 cm, ha estat documentat en una llargada de 140 cm, i continua cap al sud més enllà del perfil de migdia de la rasa. Pel nord, fa cantonada i és solidari amb el mur UE 2002, amb el qual formava la raconada NW d'una estança de la qual el mur UE 2004 n'era la paret occidental. Era, també, la paret est d'una altra estança, delimitada al nord pel mur UE 2003, que es lliura contra la cantonada formada pels murs UE 2002 i 2004. El mur UE 2004 ha aparegut a molt poca profunditat, cobert per l'estrat superficial UE 2001, i s'ha documentat en una alçada màxima de 40 cm, ja que l'excavació de la rasa s'ha aturat en quedar ben delimitada aquesta estructura. Se li recolzen els estrats UE 2005 per la cara oest i UE 2006 per la cara est. Cal datar-lo en època medieval.

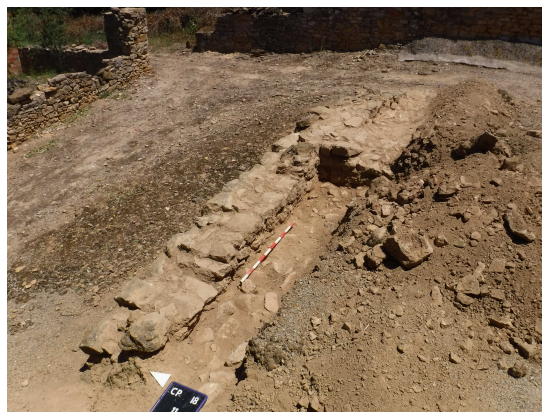
24. Rasa 8 des de l'oest. En primer terme, el mur UE 2003.

Mur de pedres lligades amb morter de calç que discorre en direcció est-oest i que delimita la rasa 8 pel costat NW. D'una amplada de 60-65 cm, ha aparegut parcialment cobert per l'estrat UE 2001, tot i que en part ja era visible abans del començament dels treballs, molt especialment la seva cara nord, en una alçada màxima de fins a 80 cm. En aquesta banda del mur s'hi apreciaven en alçat fins a un màxim de 7 filades irregulars de pedres de mides diverses, sense escairar però desbastades per la cara vista. En el seu extrem est, el mur es lliura contra la cantonada preexistent formada pels murs UE 2002 (amb el qual va formar una mateixa paret vista, encarada a nord) i UE 2004 (perpendicular i amb el qual va formar la raconada NE d'una estança). La llargada documentada del mur UE 2003 ha estat de 325 cm, tot i que sembla que continua cap a l'oest més enllà dels límits de la rasa excavada per nosaltres. Pel costat sud, en l'àmbit de la rasa, recolza contra la cara interna d'aquest mur l'estrat UE 2005. Cal datar el mur en època medieval.
