**INFORME-MEMÒRIA REFERENT A LES TASQUES DE
DOCUMENTACIÓ I VALORACIÓ DE LES ACTIVITATS
REALITZADES A L'INTERIOR DE LA FINCA DE
L'ANOMENADA CASA ACERBI (AVDA. DEL PELEGRÍ,3,
TOSSA DE MAR, LA SELVA)**

**ANA COSTA SOLÉ
LLUÍS PALAHÍ GRIMAL**

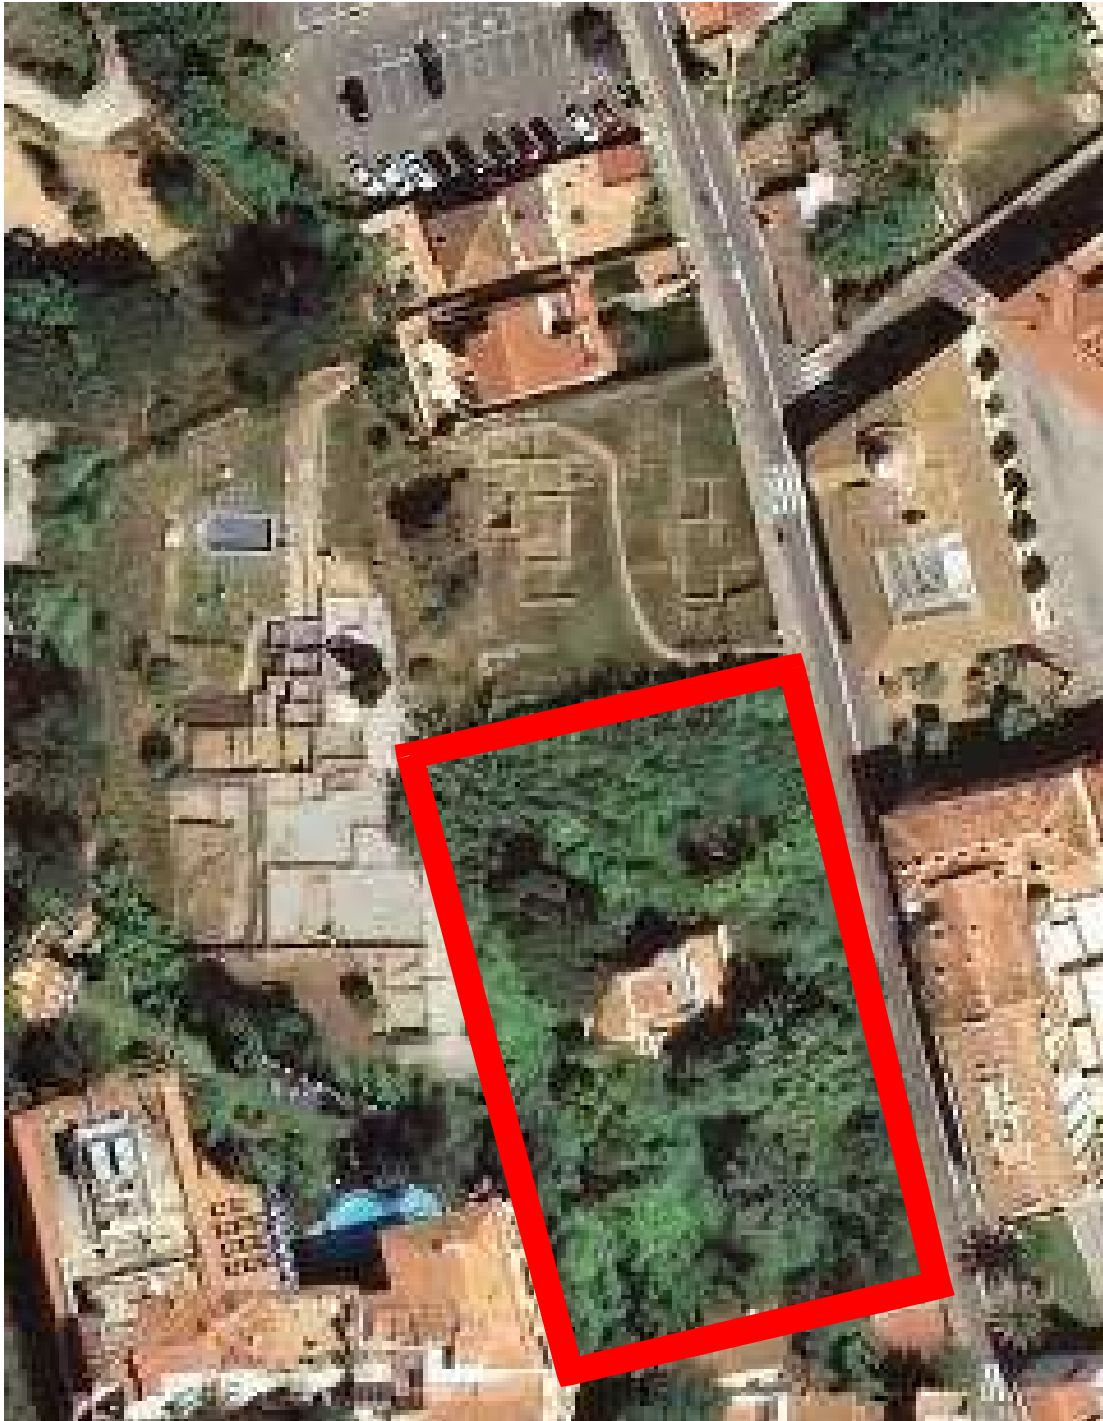
Imatge de la finca Acerbi i la seva relació amb les restes de la vil·la dels Ametllers.

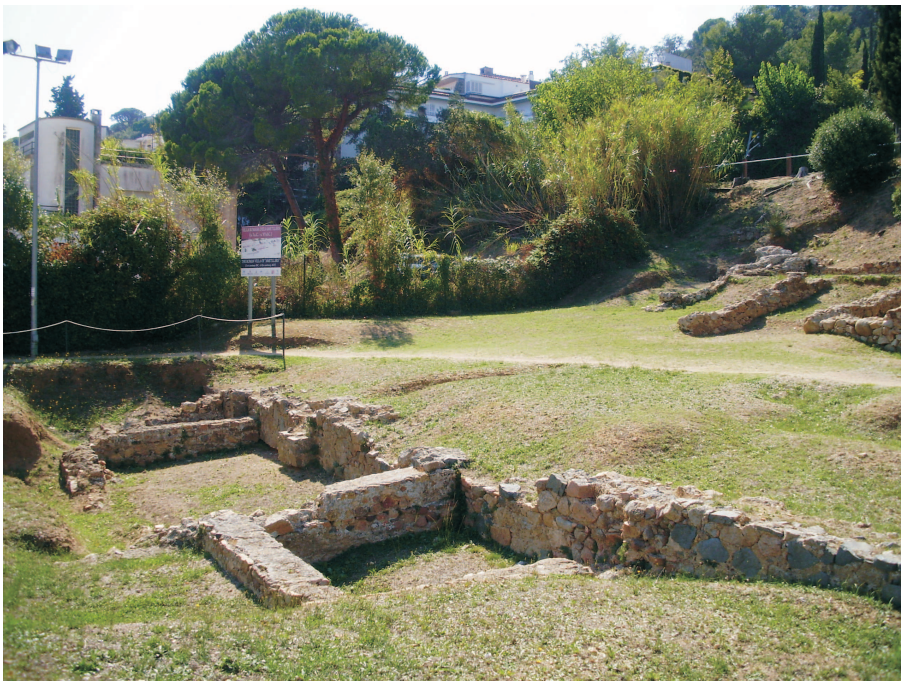
Vista de la finca pública amb les restes de la pars fructuaria de la vil·la dels Ametllers.

S'aprecia el fort desnivell i la disposició en terrasses de les estructures. Al fons la finca Acerbi

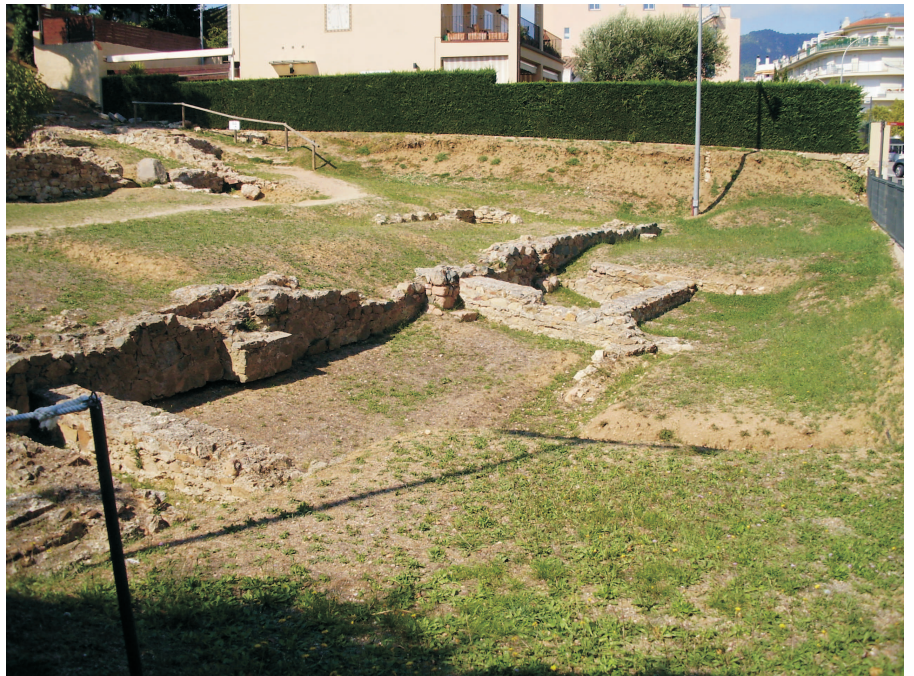
Vista de la finca pública des del sud. S'aprecia com la finca situada al nord presenta el nivell de circulació a una cota més elevada, com passa també amb la finca Acerbi, situada al sud.

-Les finques situades immediatament al nord i sud de la finca de propietat pública a l'Avinguda Pelegrí presenten el nivell de circulació dels seus patis molt més elevada que la del propi carrer. Aquesta diferència de cota és ben visible als límits nord i sud de la finca arqueològica.

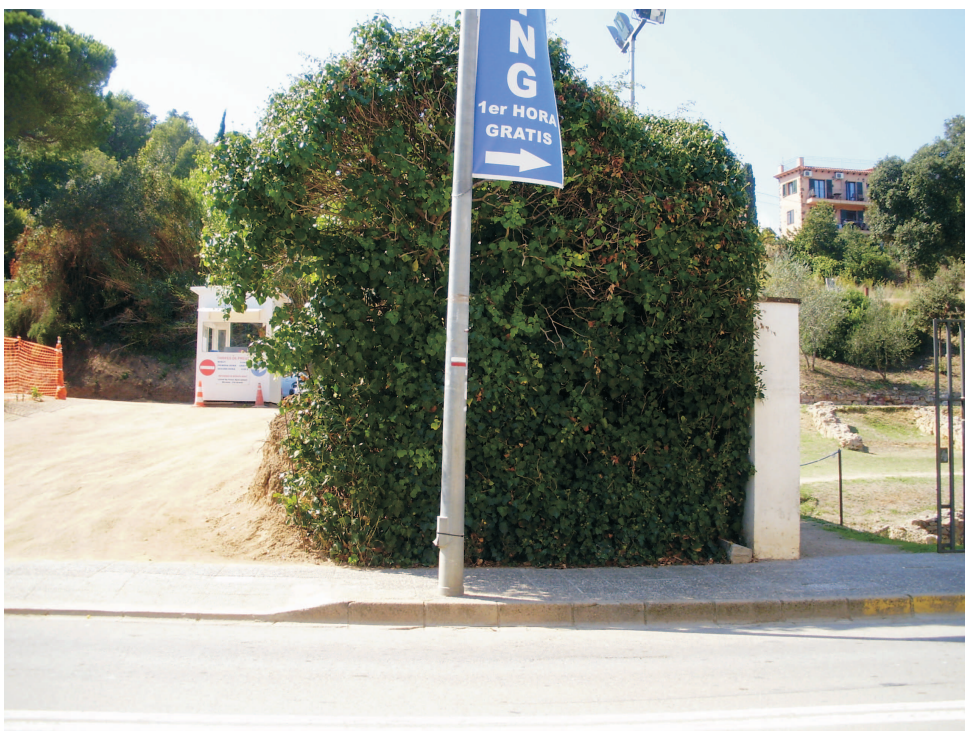
Detall de la zona de la rampa de la finca Acerbi (esquerra) i la finca pública (dreta). S'observa la diferència en les cotes dels nivells de circulació en el sector est de les finques.

-El sector on s'ha realitzat una remoció del terreny més important és a l'angle nord est de la finca, on s'ha construït una rampa d'accés a l'aparcament. En aquest sector, i pel que fa a la finca arqueològica, situada immediatament al nord de la rampa, les restes arqueològiques no es conserven per damunt de la cota de circulació de la vorera, ja que corresponen a una terrassa situada a una cota inferior a la de la resta del sector.

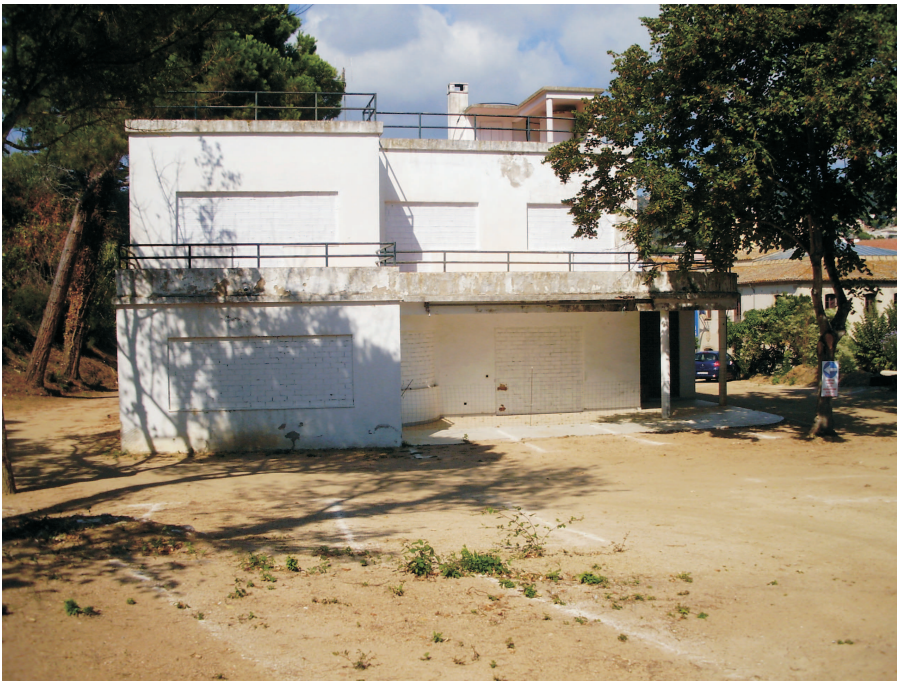
Zona sud del pati de la finca Acerbi. S'aprecia com s'ha conservat el nivell de circulació ja existent en el moment de construcció de la casa.

-Els treballs realitzats a bona part de la finca han implicat una neteja del sector però un rebaix del terreny pràcticament nul. Aquest fet es pot comprovar en diversos punts. Així el nivell en que es troba actualment el pati coincideix amb la cota dels llindars de les portes de la casa i, a la banda nord de l'edifici es pot comprovar com encara es conserva part d'un enllosat de pedra que decorava el jardí i que se situa a la mateixa cota que el nivell actual de l'aparcament.

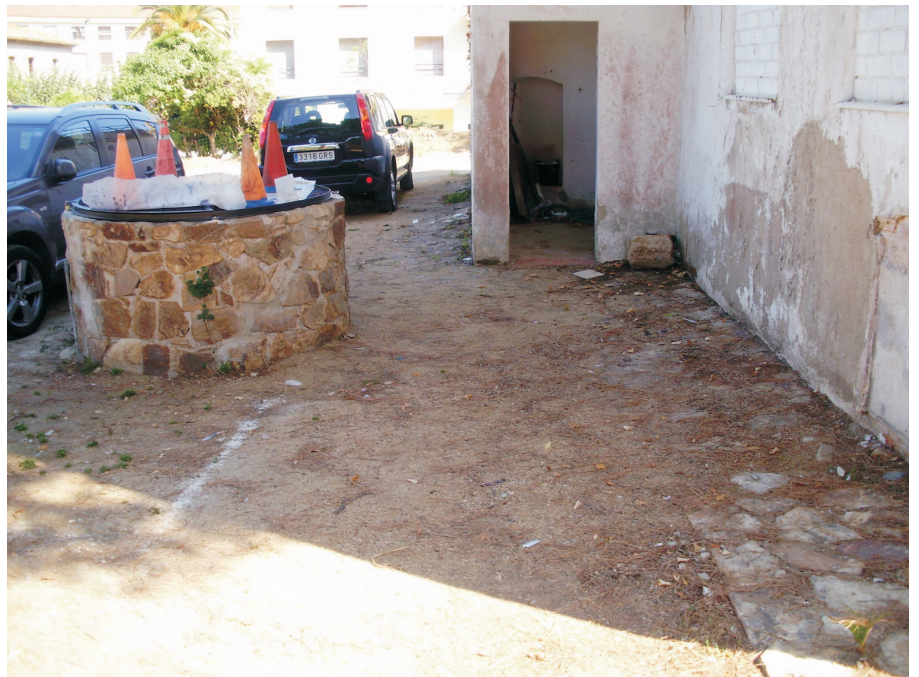
Zona nord del pati de la finca Acerbi. El llindar de la porta i l'enllosat de pedra permeten apreciar com s'ha conservat el nivell de circulació existent en el moment de construcció de la casa.

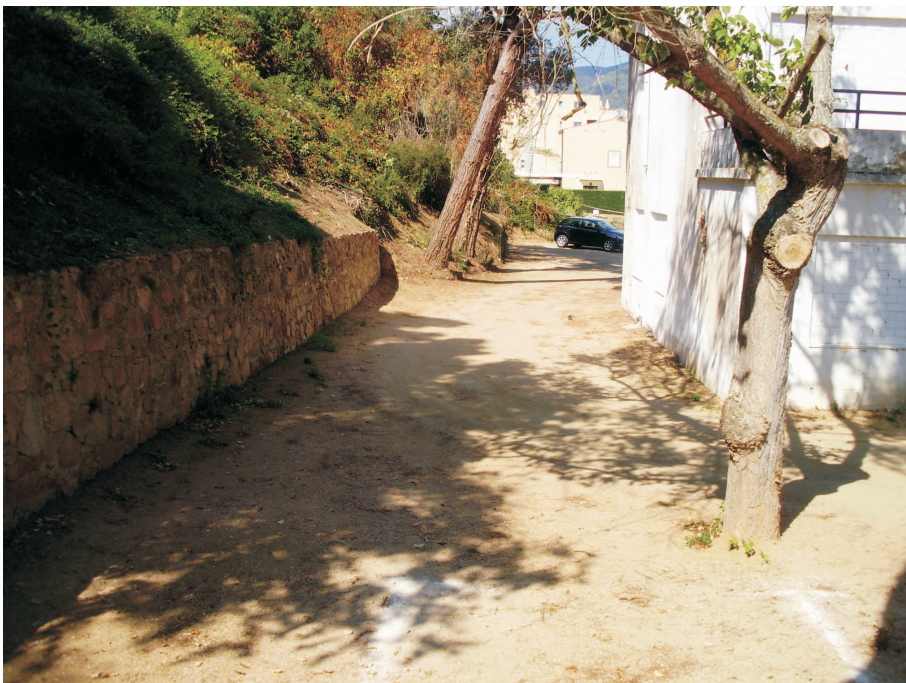
Zona occidental de la finca Acerbi on s'aprecia el desnivell del terreny que no s'ha vist afectat pels treballs d'adequació

-Els treballs realitzats no han afectat els darrers metres de la finca per la seva banda occidental. En aquesta zona el terreny s'eleva de forma important, no

tant per la presència del pendent natural del turó, sinó perquè tot aquest sector ha estat emprat durant dècades com a abocador (en part segurament de les pròpies terres extretes durant les excavacions de principis del s.XX). Això provoca que actualment l'inici de l'ascens del terreny se situï uns metres per davant de com ho feia en època antiga. De fet ja hem referit com durant les excavacions de l'any 2000 es va retirar part d'aquest material per poder realitzar un sondeig i comprovar la prolongació del mur de contenció de la vil·la i com al final dels treballs la terra es va haver de recol·locar al mateix lloc.

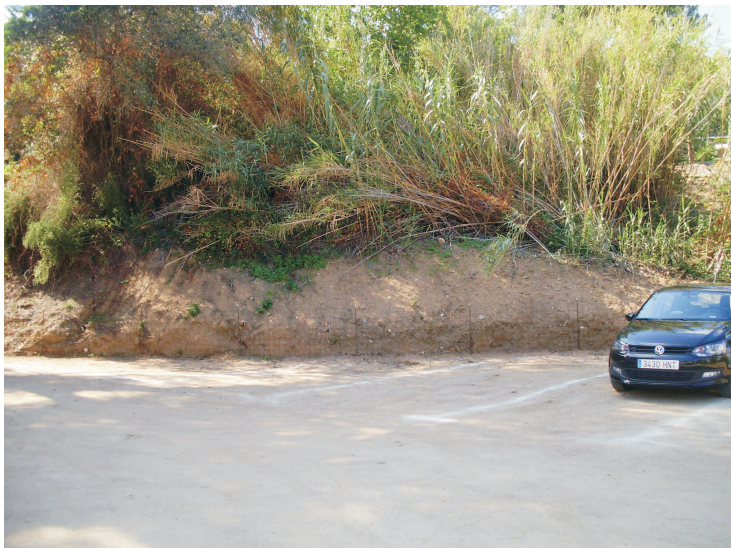
Imatge del sector nord oest de la finca Acerbi. Zona on es varen realitzar els sondeigs de l'any 2000, i es varen tornar a cobrir.

-El fet que els treballs no hagin afectat al sector occidental de la finca ha preservat les restes arqueològiques descobertes l'any 2000 en aquell sector.

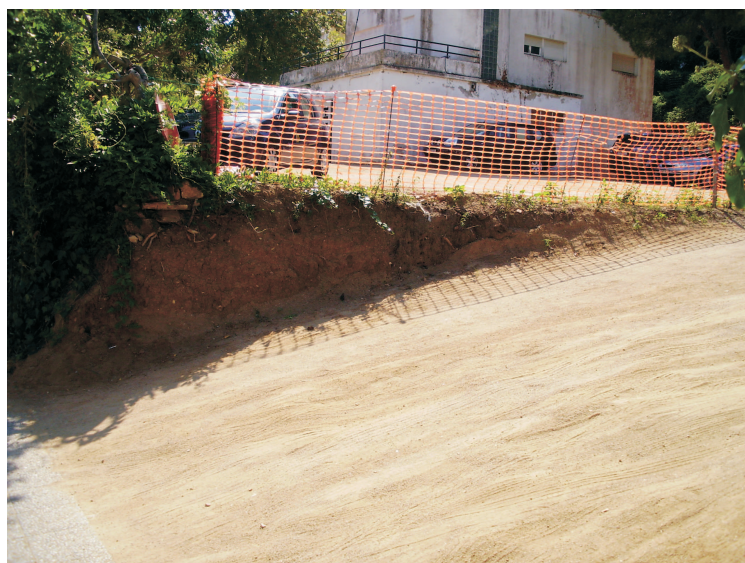
Detall de la zona de migdia de la rampa. La inspecció va permetre constatar que ni als perfils ni a la superfície de la rampa s'aprecia cap nivell de valor arqueològic.

-Ni en la superfície del pati ni a la zona de la rampa, especialment als seus perfils, no s'aprecia cap resta estructural ni cap material arqueològic.

-La ubicació de la rampa, en un punt on les restes arqueològiques en general no afloren fins una cota molt inferior a la de la resta del sector ha evitat l'afectació de cap estructura.

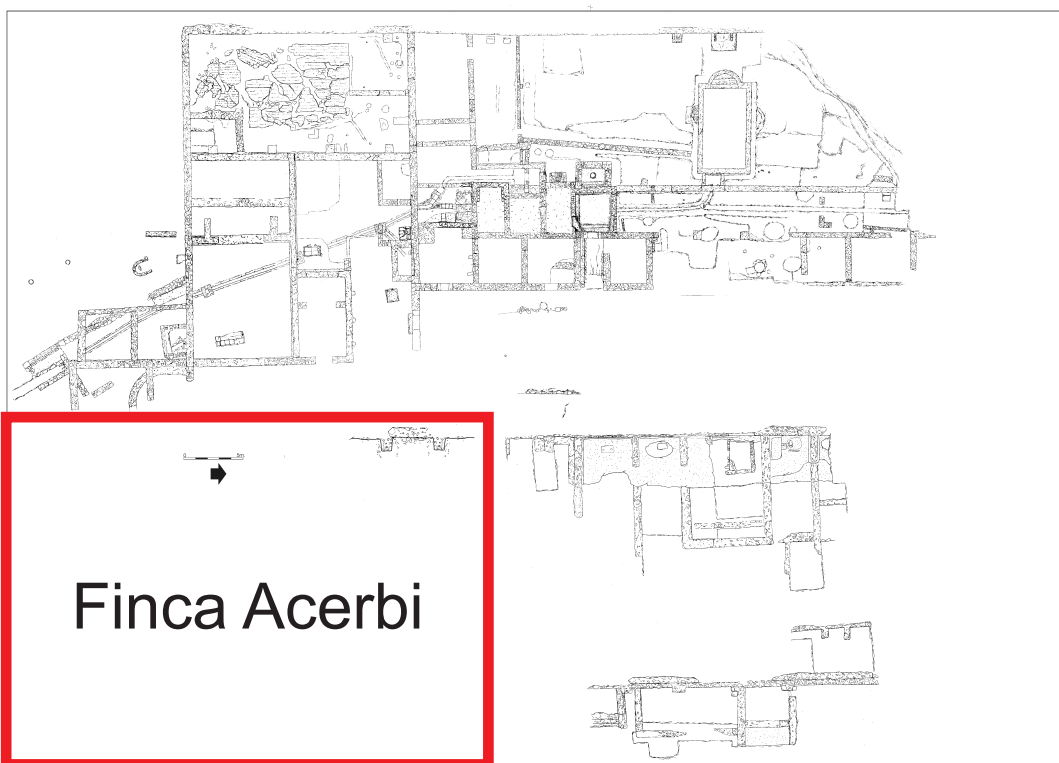
Planta de la vil·la dels Ametllers amb la ubicació de la finca. Les estructures de l'angle nord oest de la finca corresponen als sondeigs de l'any 2000
