**MEMÒRIA DE L'EXCAVACIÓ
DUTA A TERME AL CASTELL
D'AMPOSTA DURANT EL MES DE
MARÇ DE 2000.**

3^a / 4^a FASE.

M^a CINTA MONTAÑES I PRINCEP.

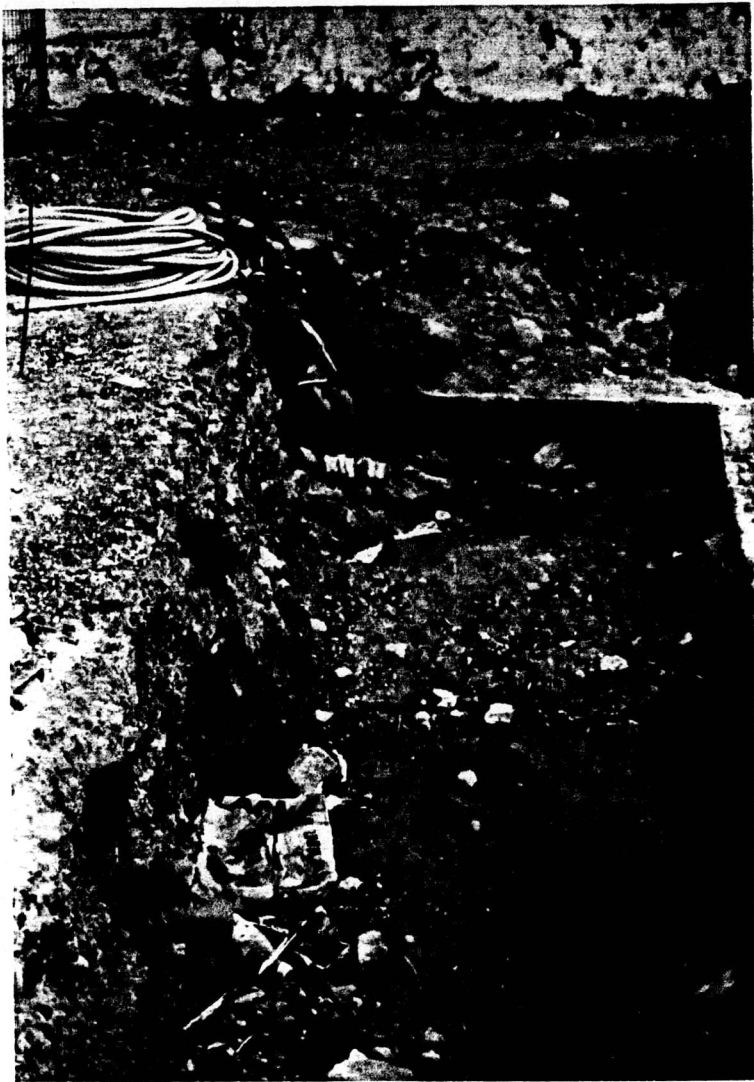
FIG.1 – Vista del sector VI abans de la intervenció.

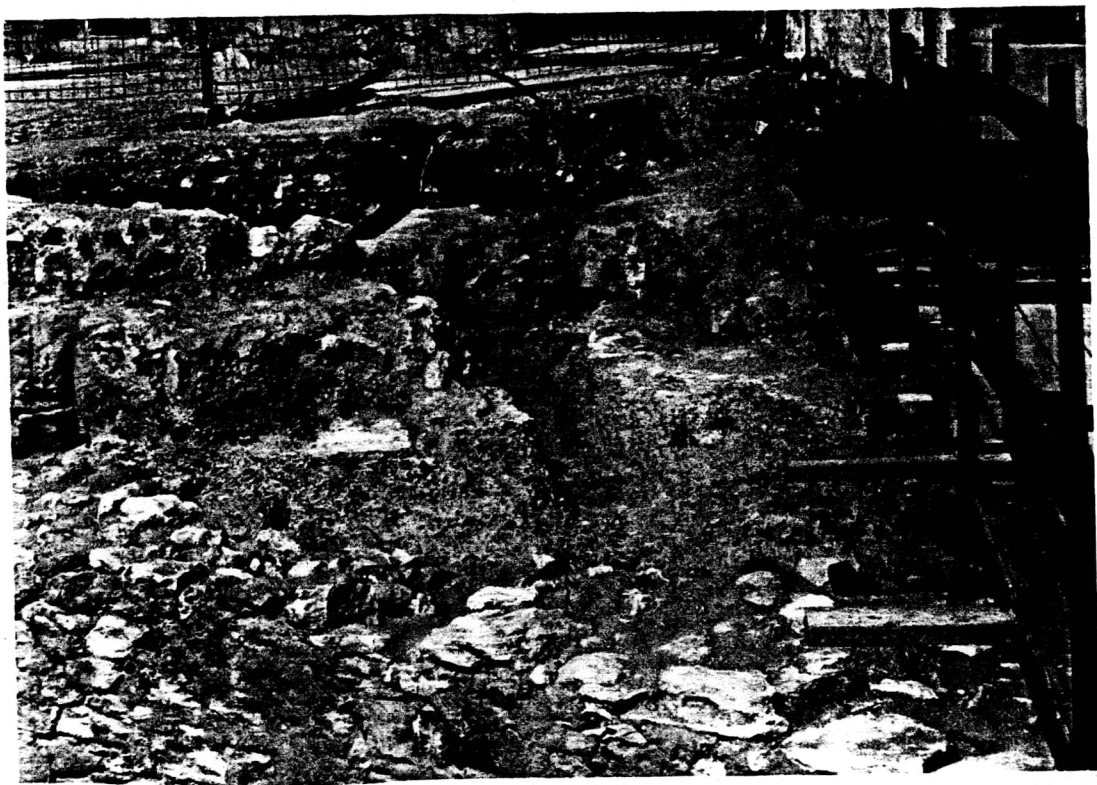
FIG. 4 – Vista del sector des de el carrer Bonsuccès.
