MEMÒRIA DEL SEGUIMENT ARQUEOLÒGIC AL CARRER DE L'ESCORXADOR DE CARDONA (BAGES)

30 de Juliol – 13 d'Agost de 2018
Nº d'expedient: 747 K121 N 186 2018-1-22387

INTERVENCIÓ: Seguiment arqueològic al carrer de l'Escorxador de Cardona

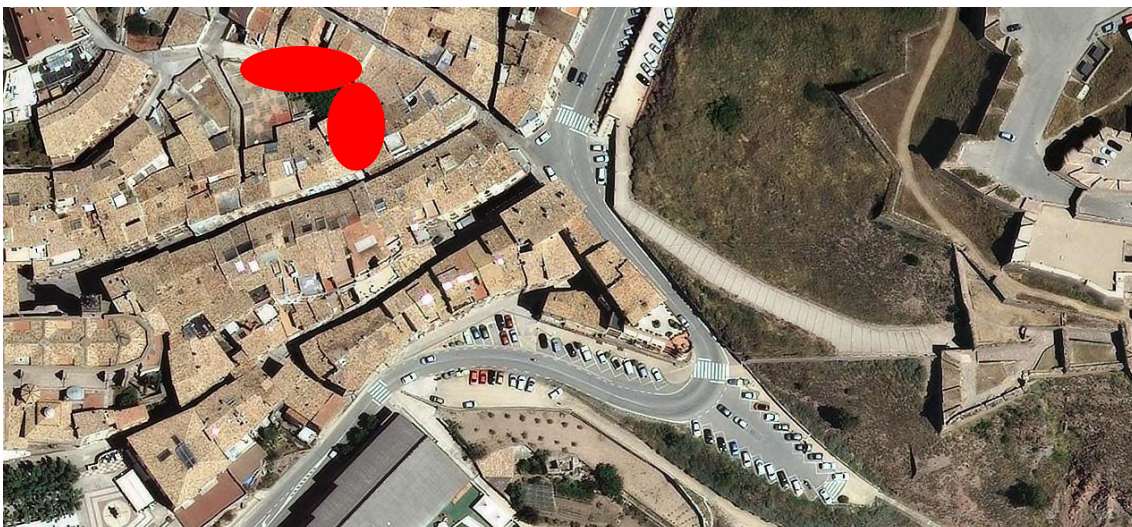
Ortofoto de la zona de la intervenció amb la ubicació del recorregut del seguiment arqueològic

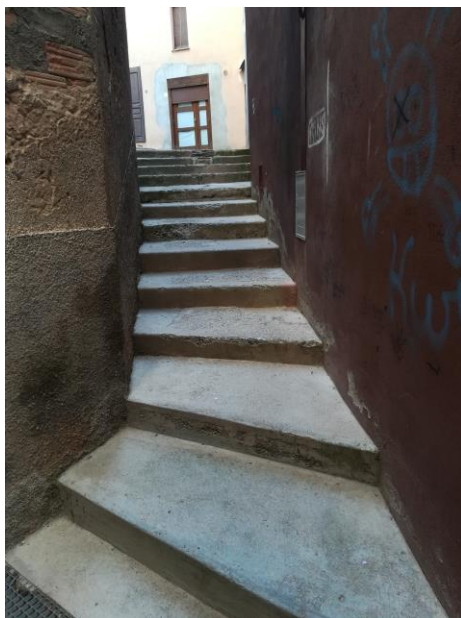
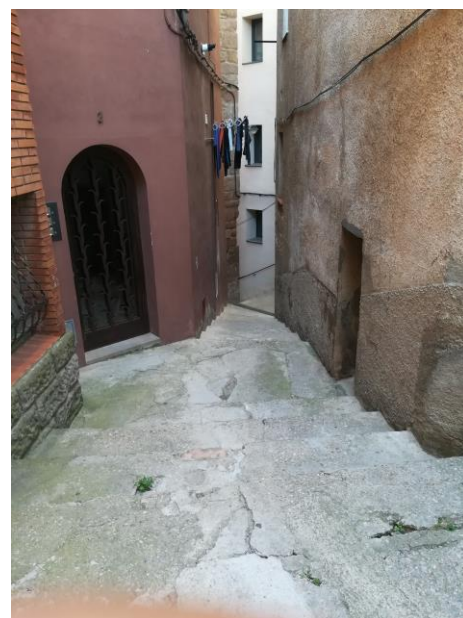
Imatges (1 al 3) del carrer Escorxador a l'inici de les obres de Gas Natural

Els treballs s'han desenvolupat en un sector molt concret del casc antic de Cardona: el carrer de l'Escorxador (Imatges 1 a 3). Les obres consistien en la obertura d'una rasa d'uns 50 m de longitud i una escomesa per a l'entrada del gas a una casa del carrer Escorxador. Degut a la dificultat de la seva instal·lació a causa de la gran quantitat de serveis (tant actius com inactius) que es presentava al carrer, es va decidir en un primer moment realitzar 3 cates que servissin com a guia. En la majoria dels casos, els treballs es van realitzar amb màquina, a excepció del punt final del carrer on les condicions espaials no permetien accedir-hi amb màquina, realitzant les feines manualment.

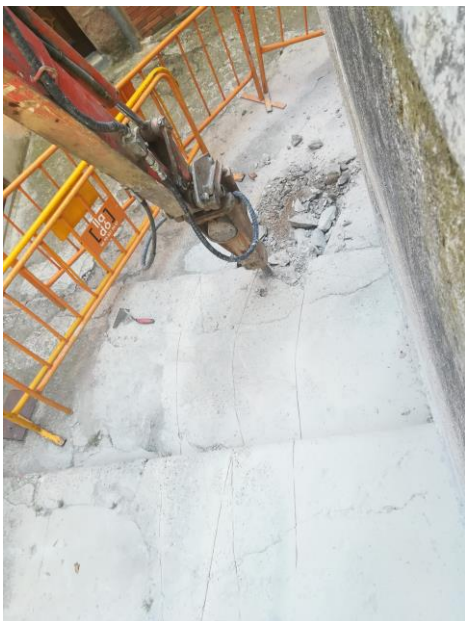
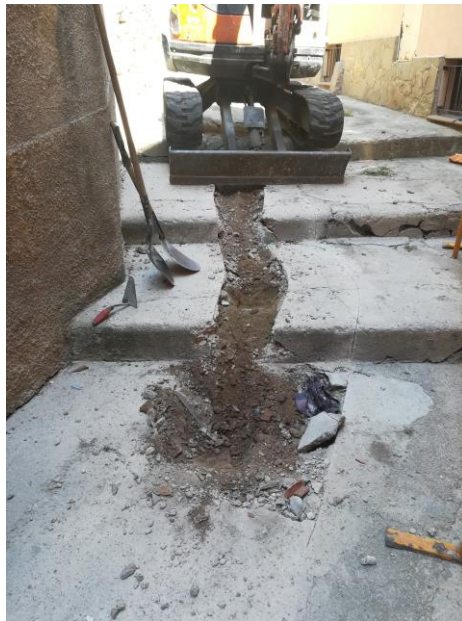
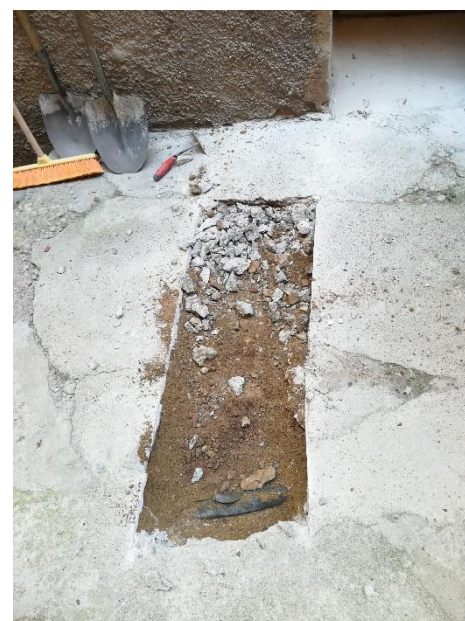
Imatges (4 al 6) dels primers treballs i la presència de serveis moderns

La primera part de la intervenció es va realitzar a la zona de les escales, la de més difícil accés. En aquest cas es va procedir a iniciar amb màquina els primers treballs de retirada del paviment actual, on posteriorment es va seguir treballant manualment degut a la proximitat de serveis d'aigua, electricitat i gas (Imatges 4 a 6). Posteriorment, es va anar obrint la rasa per la part central del carrer per sectors. A grans trets s'han tobat tres estrats principals, un primer format de formigó, d'entre 4 a 5 cm i fins a una potència de 10 cm en la part de les escales (Imatge 7). Un segon estrat format per terra marronosa poc compactada barrejada amb pedres petites, amb una potència d'entre 60 a 70 cm depenent de

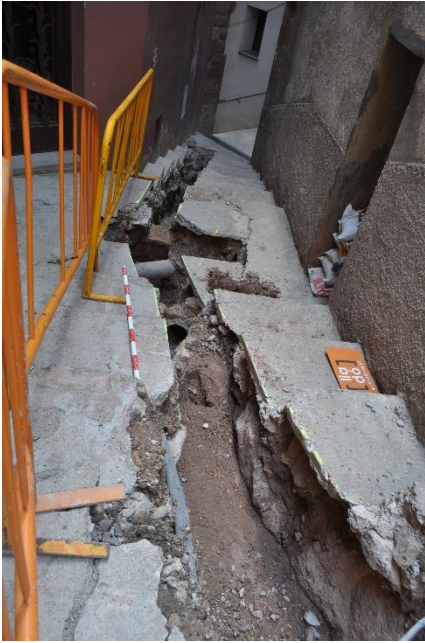
Imatge (7) de la potència del formigó en la zona de les escales

Descripció: Nivell consistent en uns 4-5cm de formigó (10cm a les escales).

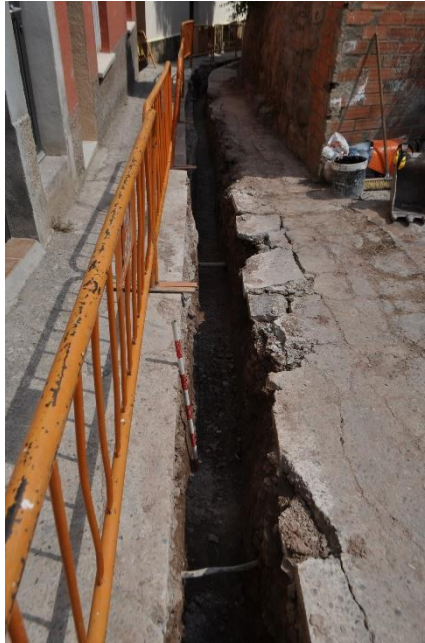
Imatge (8) on es veuen els serveis actuals.

La dificultat de la intervenció consistia en la gran presència de serveis actuals, ja que els nous serveis del Gas Natural que s'havien d'instal·lar necessitaven, per seguretat, mantenir unes distàncies prudencials amb d'altres serveis, així com estar a una longitud adequada respecte el paviment actual (Imatges 8 i 9).
