**MEMÒRIA DE LA INTERVENCIÓ ARQUEOLÒGICA
PREVENTIVA ALS CARRERS BAIXADA DE LA SEU
NÚM. 2 (ANTICS JUTJATS) I GALCERÀN ANDREU NÚM
6-8 (ANTIGA CREU ROJA) DE MANRESA.**

Obra de la nova Seu de la Generalitat de Catalunya a la Catalunya Central
Projecte d'enderrocs i ajudes a l'arqueologia

1.0.- Fitxa tècnica

Intervenció: Obra de la nova Seu de la Generalitat de Catalunya a la Catalunya Central.

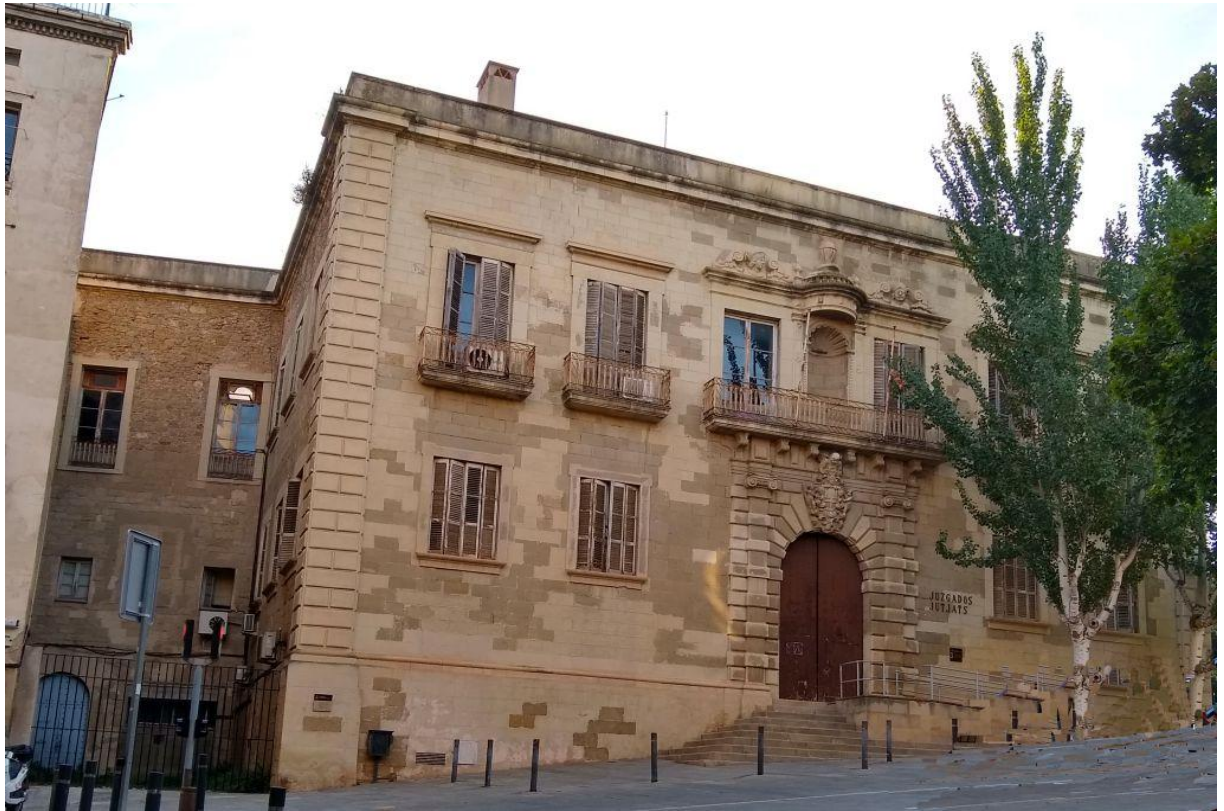
Fig.3.- Façana de l'edifici situat a Baixada de la Seu núm.2

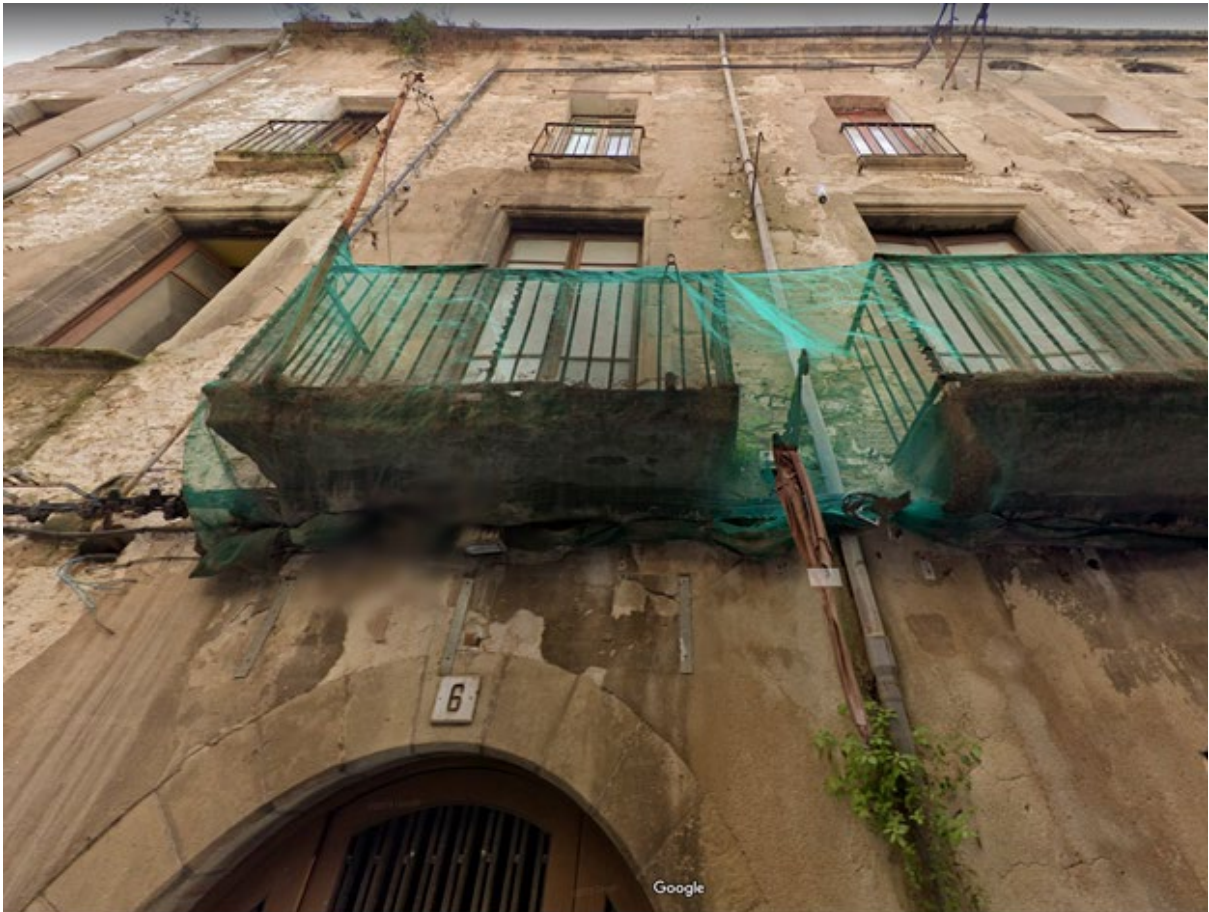
Fig.4.-Façana del carrer Galcerán Andreu núm. 6 (Antiga creu roja)

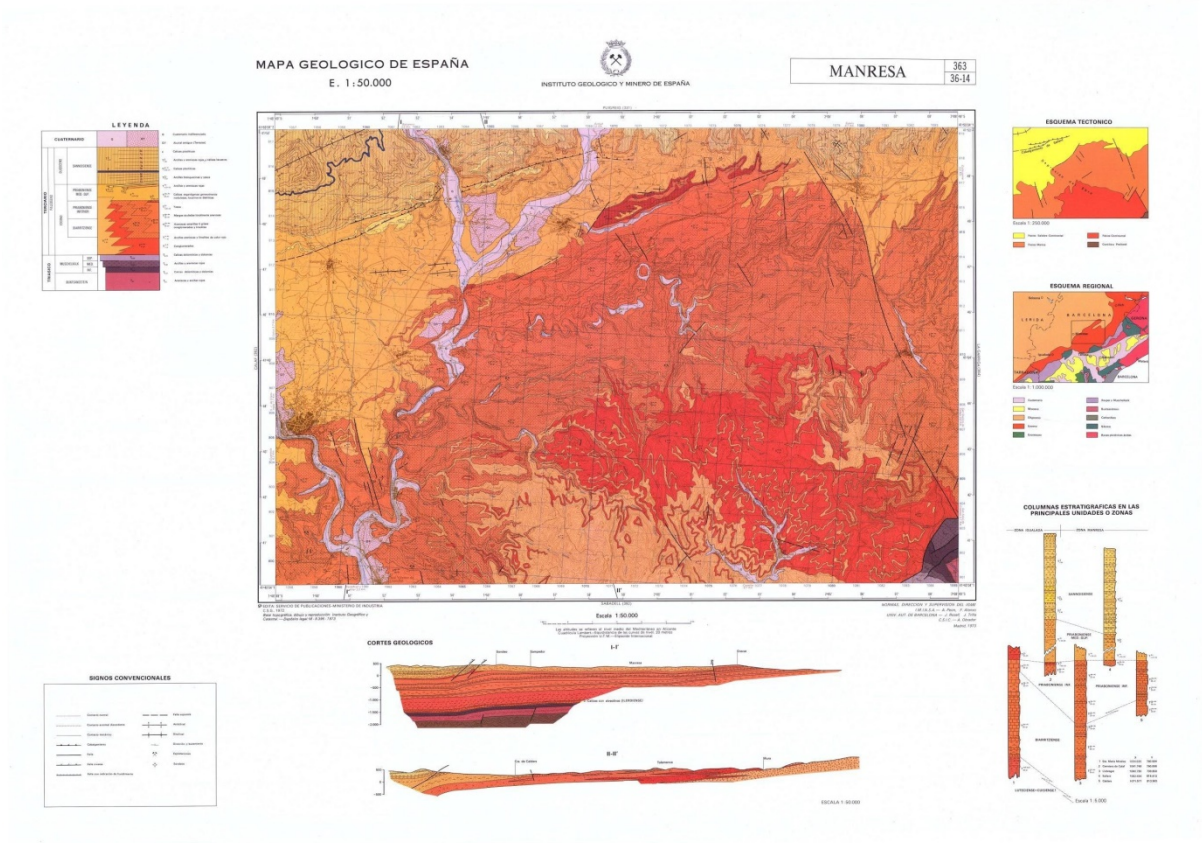
Segons el mapa geològic de Espanya a escala 1:50.000⁴ els edificis estan assentats sobre *“areniscas amarillas o grises, conglomerados y limolitas”*

(símbol T s 22-21^{Ab-Ac}) dels períodes Bartonian-Priabonà Inferior de l'Eocè⁵. Aquesta caracterització geològica és coherent amb la ubicació dels dos edificis sobre el Puigcardener. Aquesta informació resulta cabdal a l'hora de preveure quines característiques tenen els nivells geològics en cas d'exhaurir l'estratigrafia arqueològica.

Fig.5.- Mapa geològic utilitzat

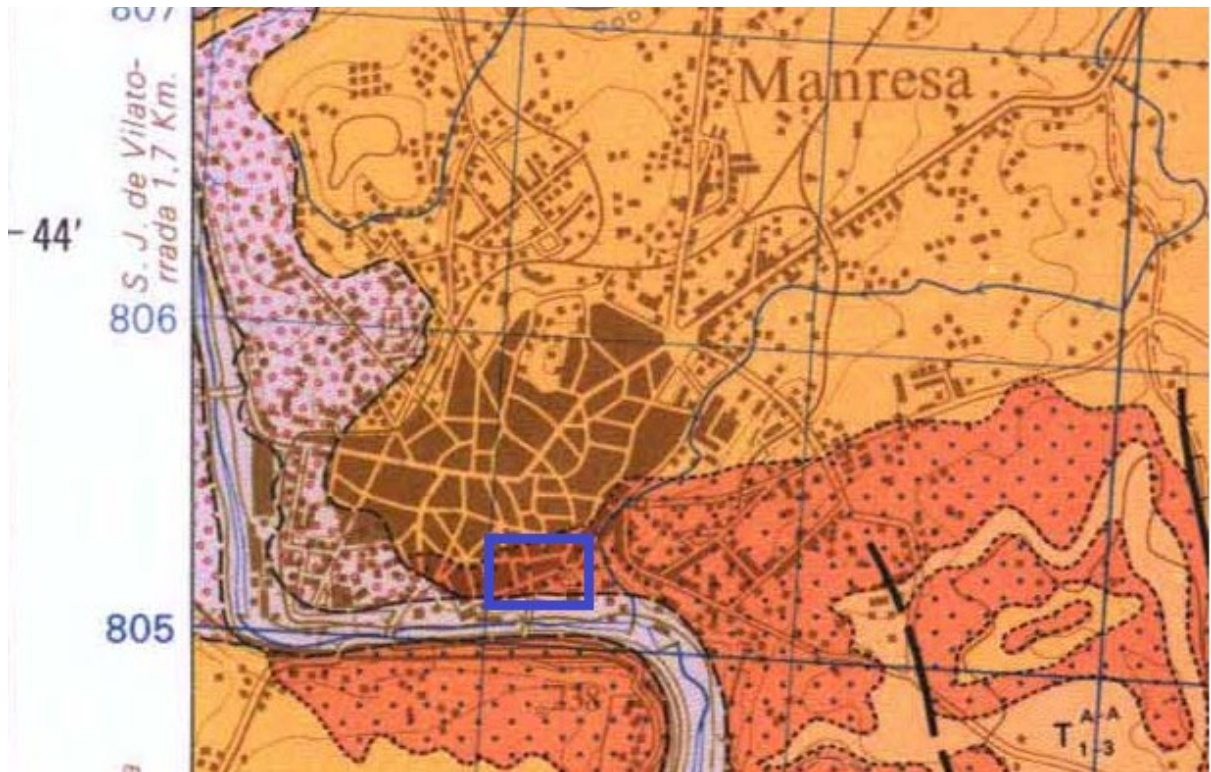
Fig.6.- Detall de la zona d'interès històric-arqueològica de la carta geològica emprada.

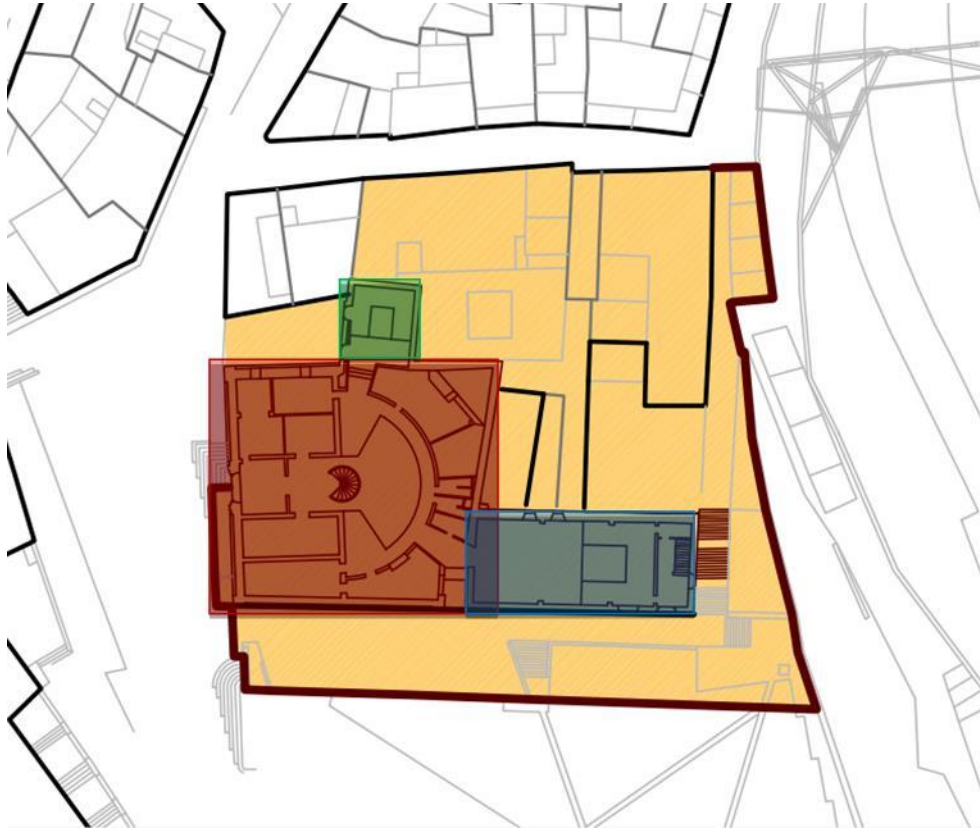
Partint de l'estat actual dels edificis s'han pogut observar les principals característiques arquitectòniques dels dos edificis en qüestió. En el cas de l'edifici dels jutjats vells (Baixada de la Seu, núm.2) es tracta d'un edifici amb una façana principal d'estil Barroc-Classicista, amb un cos principal de planta quadrangular i amb dos cossos afegits (Figura 7):

- 1) La planta principal que està adjunta a la façana i que conté una sala panòptica des de la que es distribueixen diferents àmbits en 3 plantes reals.
- 2) L'anomenada "sala gòtica"⁹ situada a l'est del cos principal, que conté diversos elements d'interès històric, entre d'altres, arcs i murs exteriors de carreus amb pedra.
- 3) La sala de l'edifici del II·lustre col·legi de procuradors, adjunta al nord de l'esmentat cos principal.

Fig. 7.- Edifici Principal dels Jutjats Vells (en vermell), Sala Gòtica (en blau) i Il·lustre Col·legi de Procuradors (en verd). Elaboració de la imatge: Subdirecció general de Coordinació Territorial i Projectes Integrals Direcció de serveis Departament de Vicepresidència Economia i Hisenda.

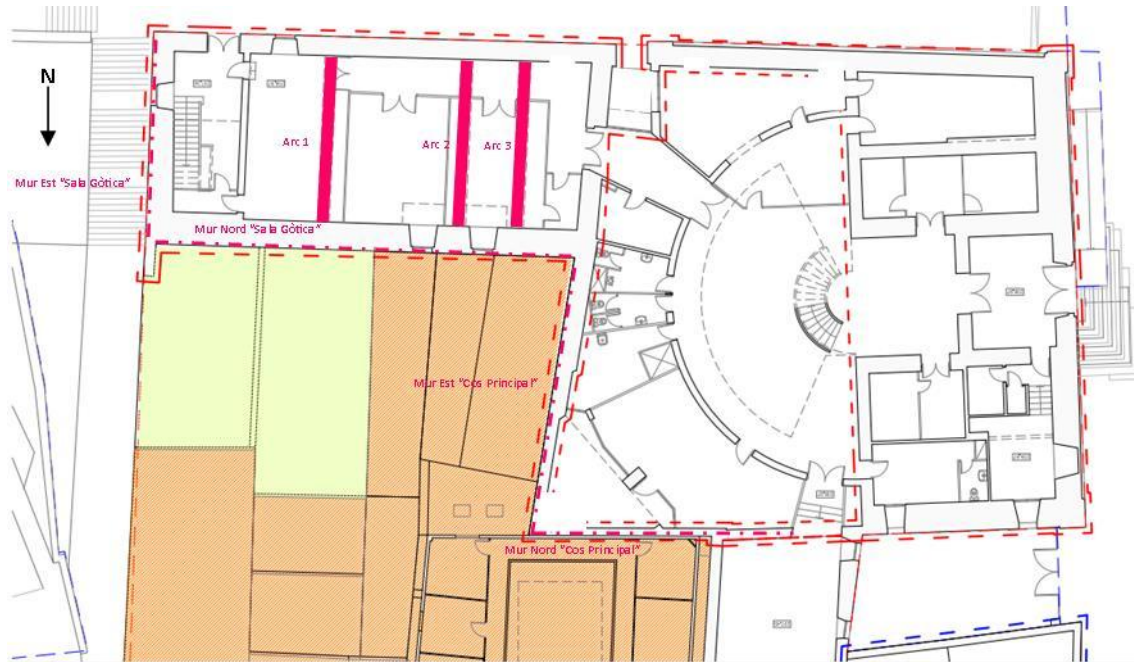
Fig. 8.- Principals elements arquitectònics, històrics i artístics dels Jutjats Vells de Manresa (en rosat).

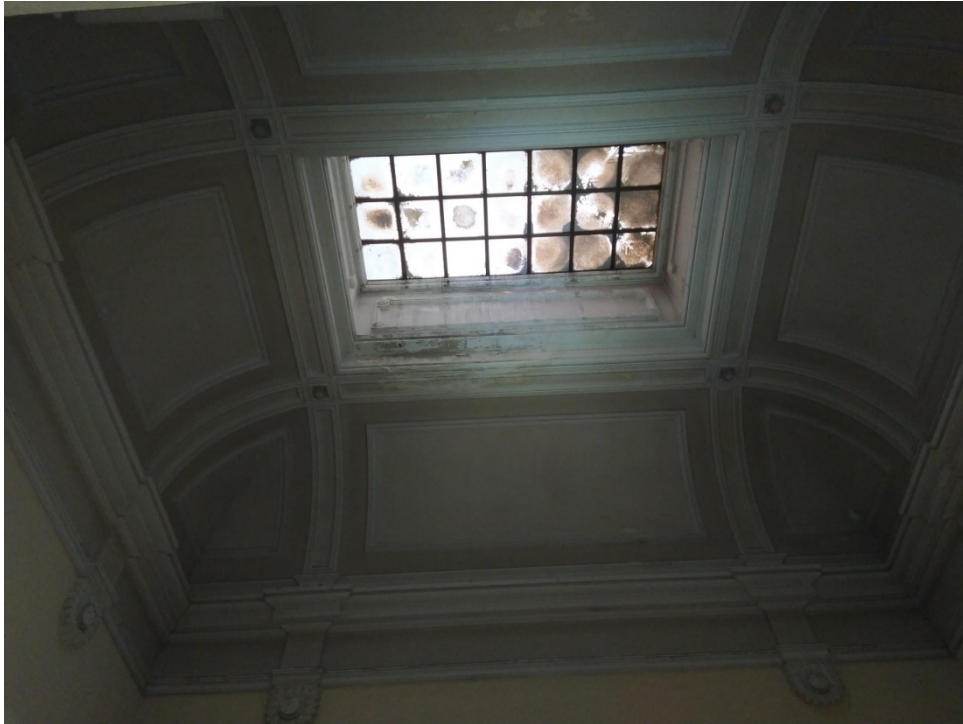
- 1) El vestíbul classicista amb claraboia emplomada presumiblement corresponent a una de les reformes del segle XIX (Figures 8, 9, 10 i 11).

Fig. 9.-Fotografia del vestíbul classicista del segon pis i de la claraboia situada al centre del mateix

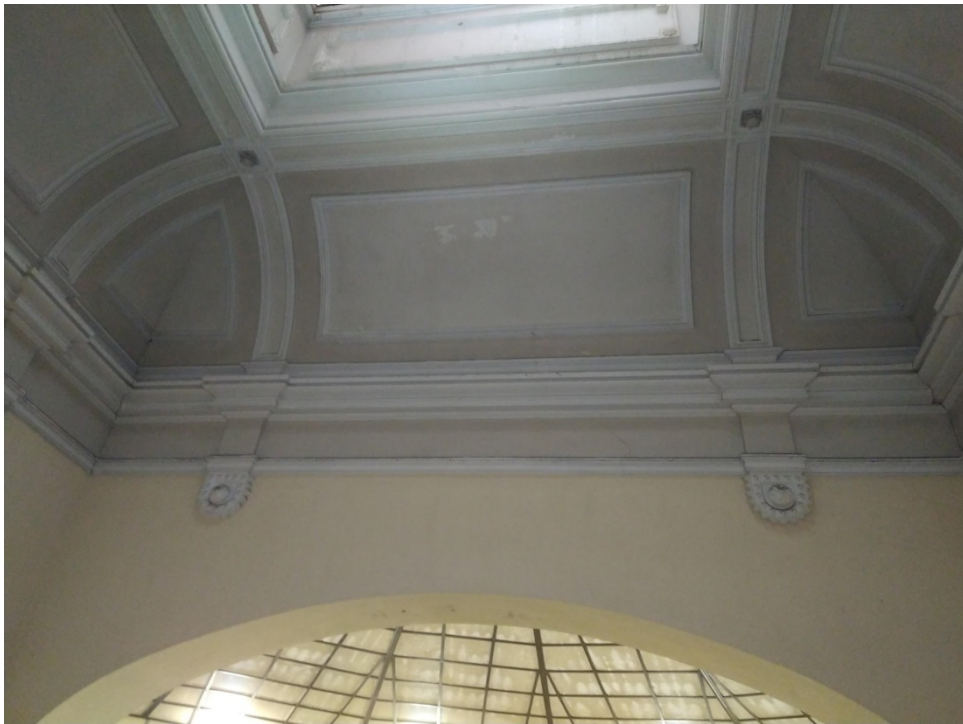
Fig.10.- Detall del mateix vestíbul en relació a la mitjera que el separa de la sala Panòptica.

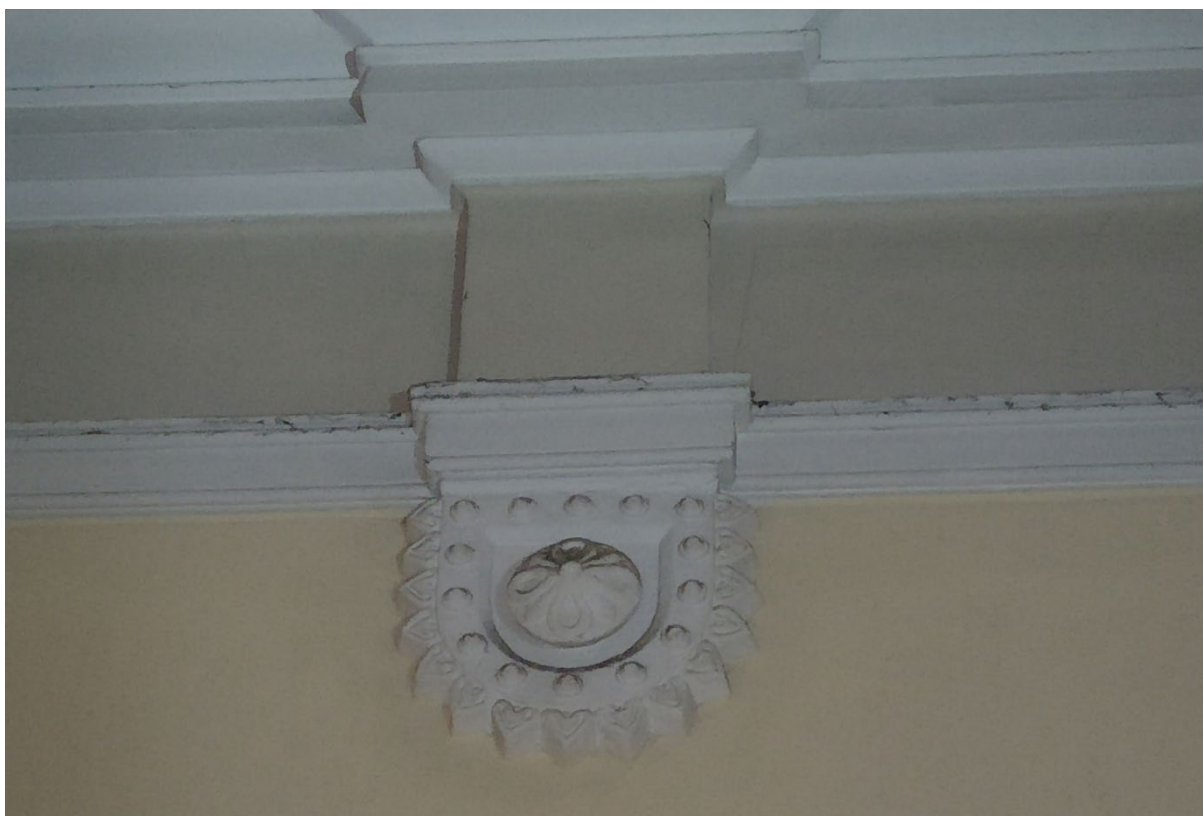
Fig.11.- Detall de les decoracions de les parets del vestíbul classicista.

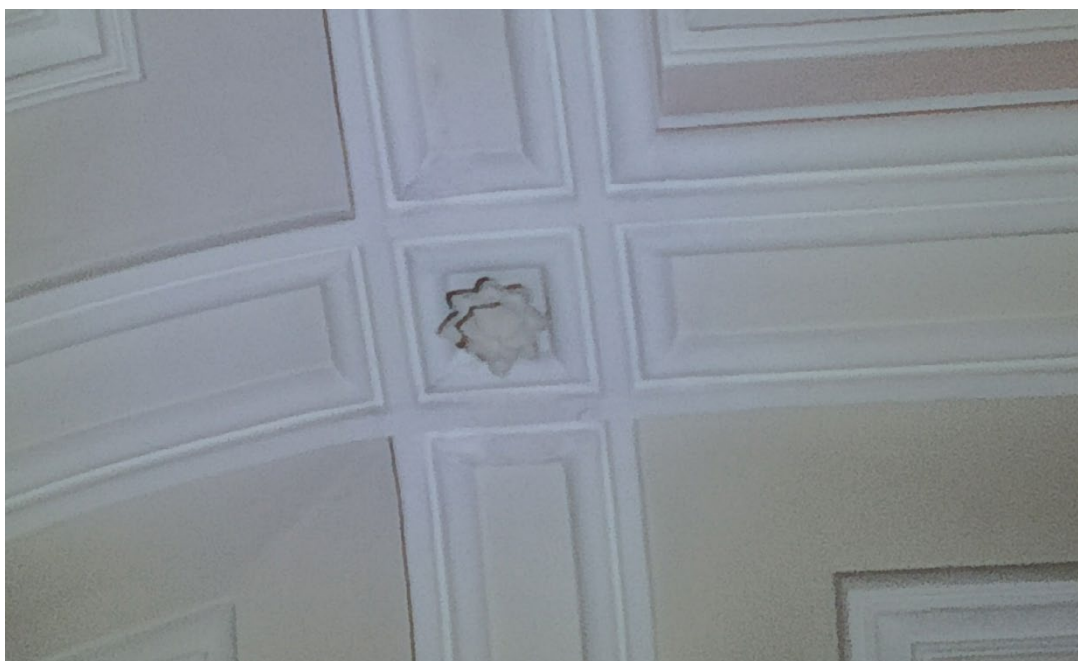
Fig.12.-Detall de les decoracions del sostre del vestíbul classicista.

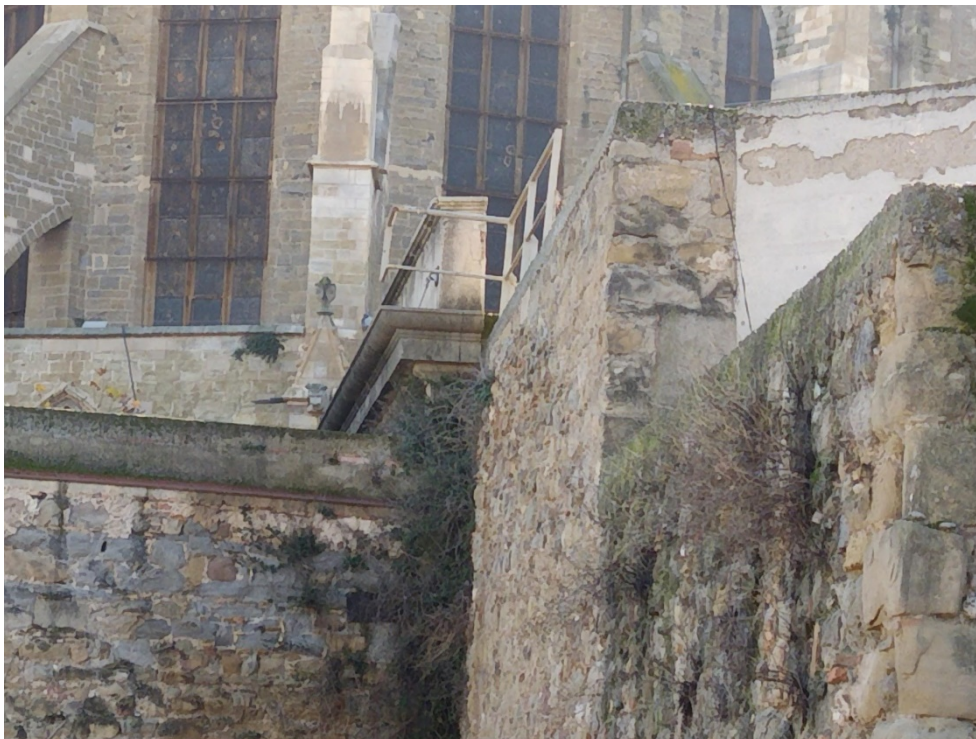
- 2) Tanmateix són evidents en el cos principal, murs anteriors a les reformes de 1979, en les vessants nord i nord-est de l'edifici.

Fig.13.-Detall del mur a la vessant nord est, que es relaciona amb la sala gòtica.

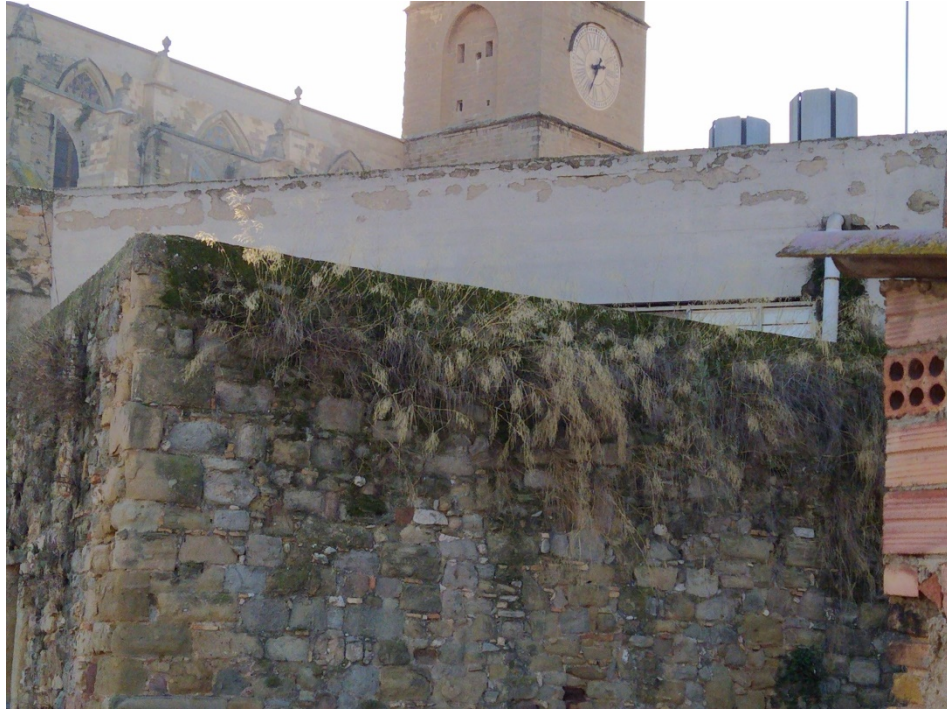
Fig.14.-Detall del mur a la vessant nord del cos principal de l'edifici.

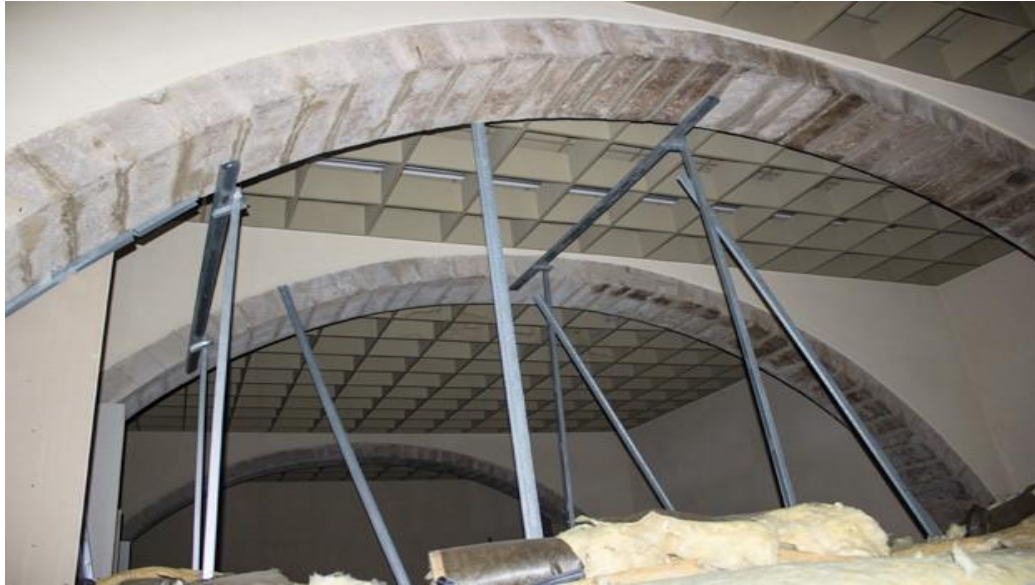
- 1) Tres fileres d'arcs reposats en els murs nord i sud en disposició irregular, que semblen indicar fases anteriors a la reforma del 1979 (Figura 15).

Fig.15.- Fotografia dels arcs de la “sala gòtica”.¹⁰

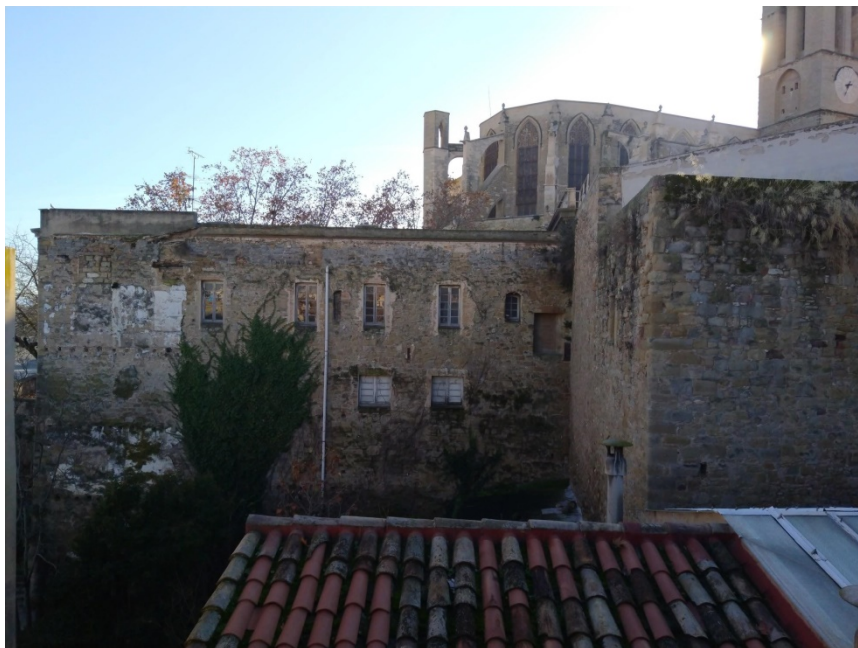
- 2) El mur nord l'edifici amb carreus de pedra. Des de l'exterior sembla no estar afectat per la reforma de 1979 (Figura 16).

Fig.16.-Imatge del mur nord de la “sala gòtica”

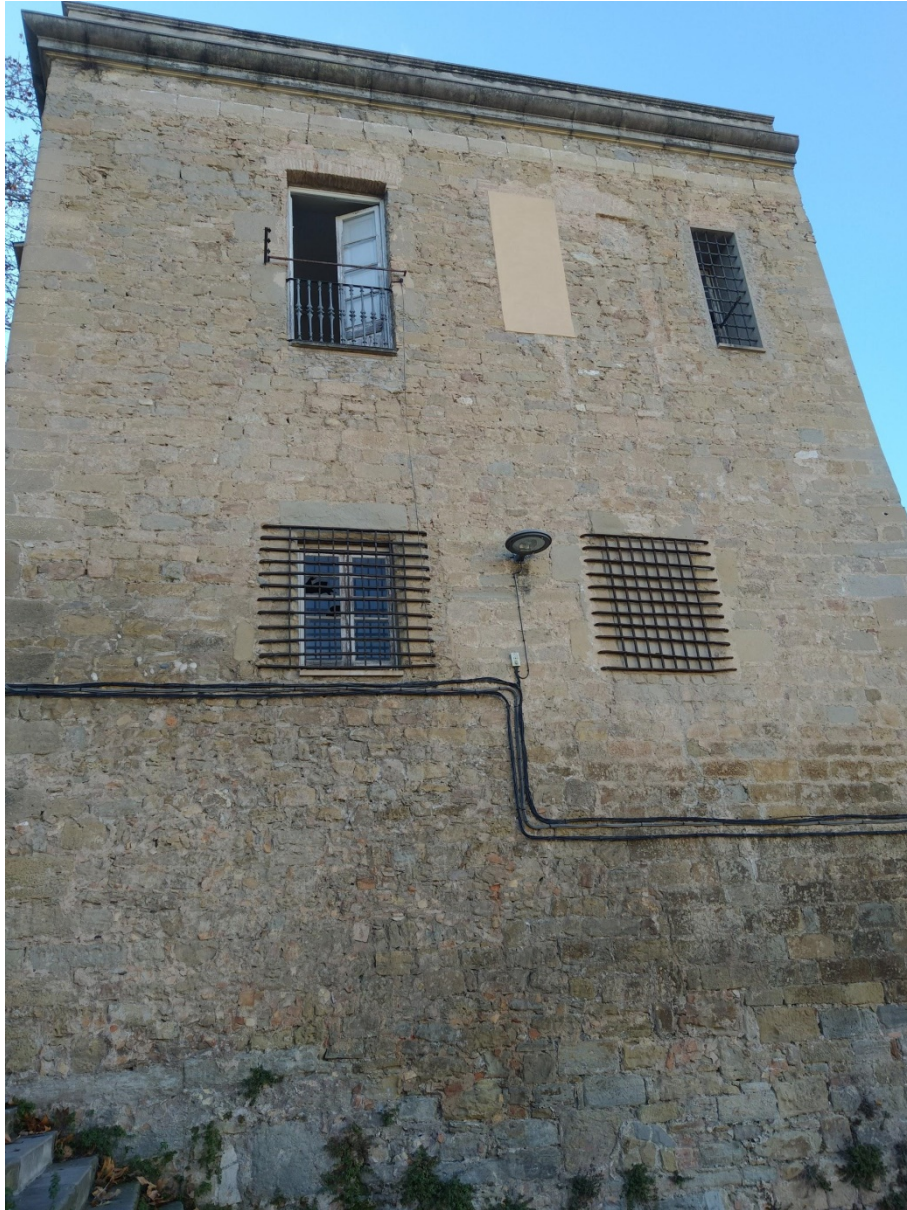
- 3) El mur est de l'anomenada "sala gòtica", també amb la mateixa tècnica constructiva que l'anterior. Des de l'exterior, tampoc sembla afectat per la reforma de 1979 (Figura 17).

Fig.17.-Imatge de la vessant est de l'anomenada "sala gòtica"

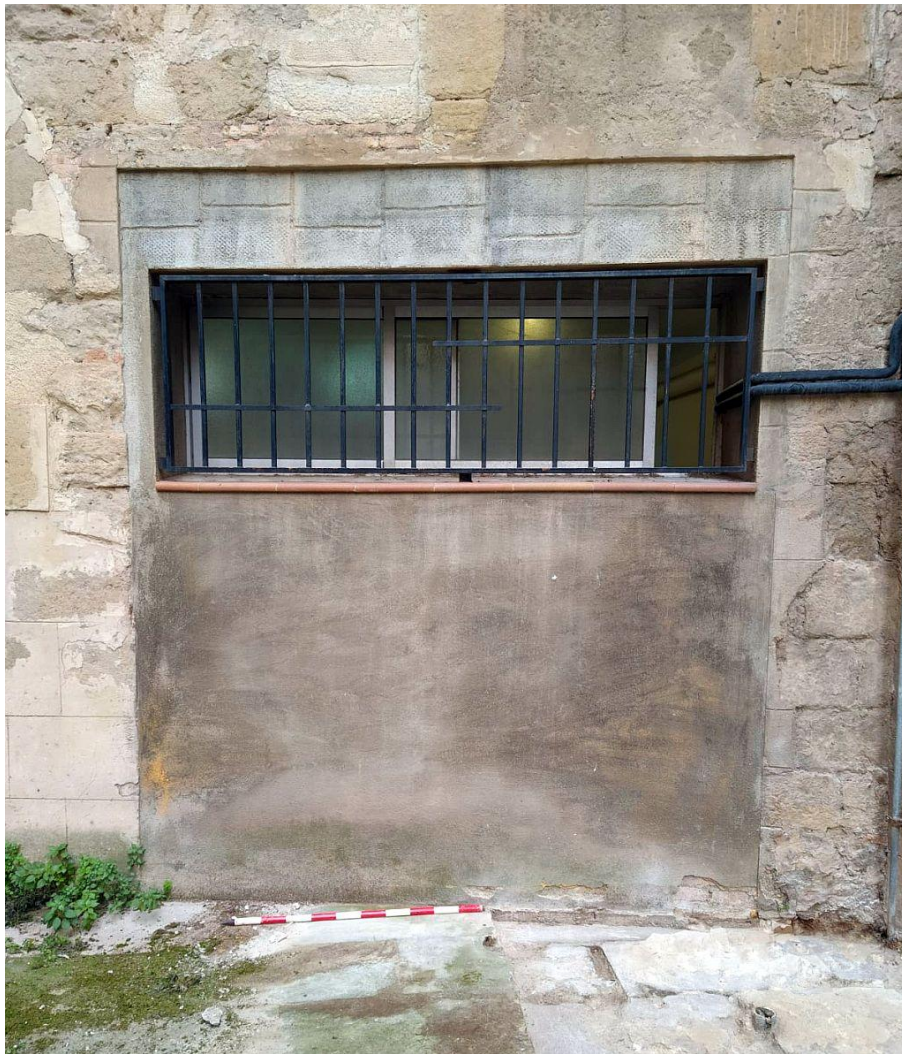
Respecte el mur Oest (la façana visible des del carrer de Baixada de la Seu), tot i que per sobre podria tenir parts del parament original, al costat de la porta hi ha un evident retall contemporani reblert a partir de maons i revestit de formigó, amb una finestra. Mesura més de dos metres d'alt i d'ample, i dóna la sensació d'haver estat utilitzat durant les reformes de 1979 per tal d'efectuar els treballs (Figura 18).

Fig. 18.- Imatge de la porta

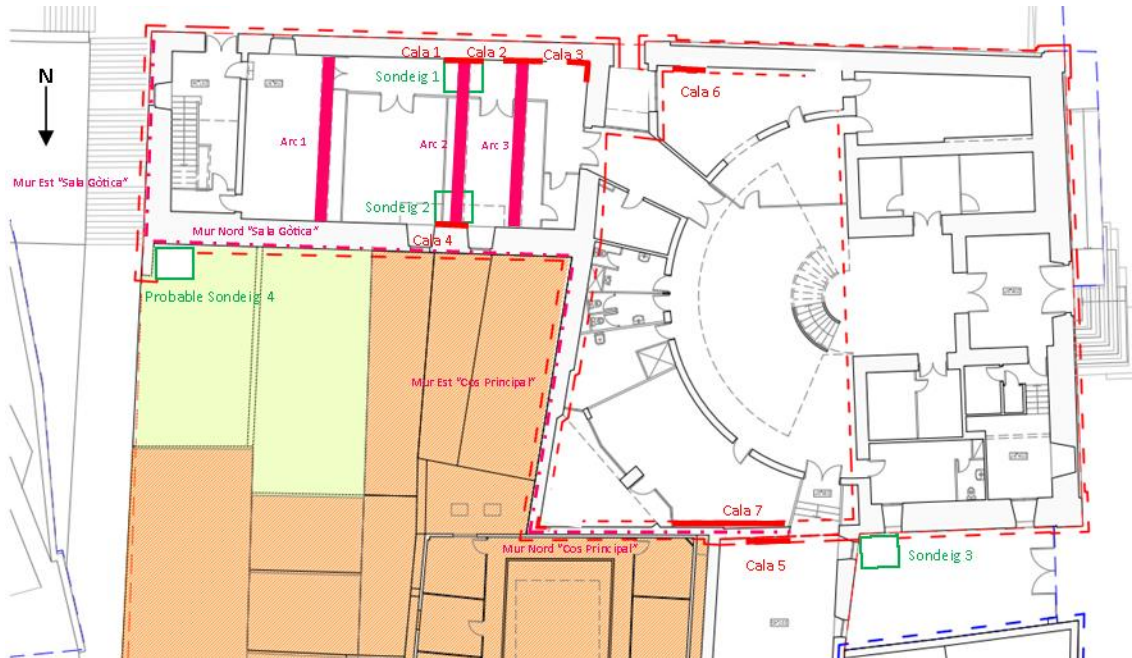
Fig.19.-Planimetria de l'edifici de Baixada de la Seu núm.2, amb els principals elements arquitectònics i històrics, així com amb les cales parietals i sondejos realitzats i amb les cales parietals i sondejos que es pretenen realitzar.

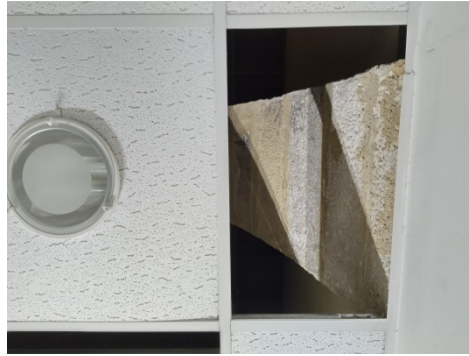
Vàrem pensar que el millor de tot seria fer una cala parietal a sota el segon arc (arc 2, Fig.19) i un sondeig a la base de la mateixa. Els objectius d'aquestes dues intervencions complementàries eren saber com funcionaven els arcs respecte el mur sud de la sala gòtica, intentar veure l'antiguitat dels mateixos i comprovar si s'havien conservat estratificacions arqueològiques.

Fig.20.- Arc número 2 del qual volíem saber-ne el funcionament mitjançant la cala parietal 1 i el sondeig 1.

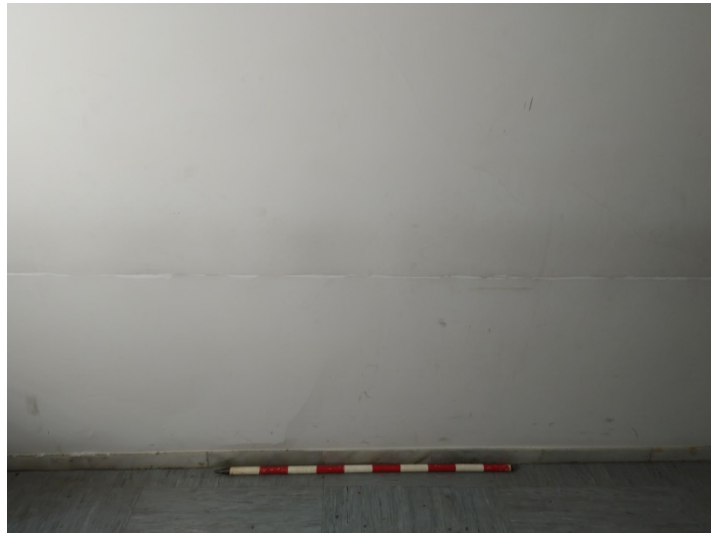
En el cas de la cala parietal (Cala 1, Fig. 21) es va procedir a extreure la paret que funcionava des de la reforma de 1979. Es tractava d'un envà lligat amb formigó i totxanes (UE 1001, UE 1002 i UE 1003).

Fig.21.- Fotografia inicial de la cala parietal 1

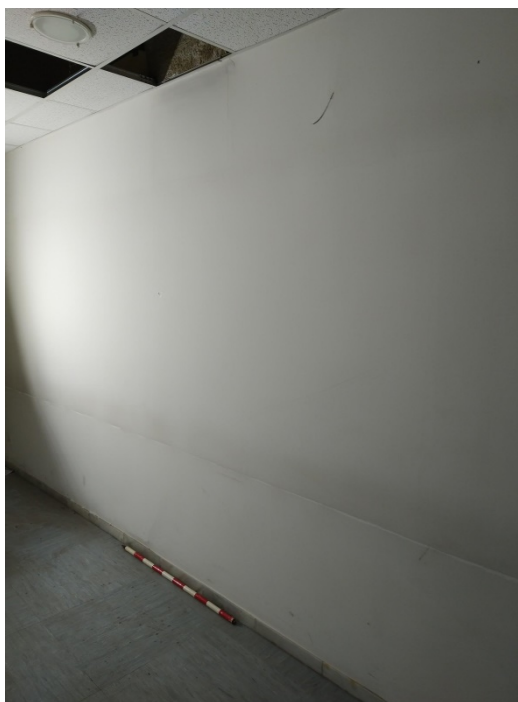
Fig. 22.- Fotografia inicial de la cala parietal 1 respecte l'arc 2.

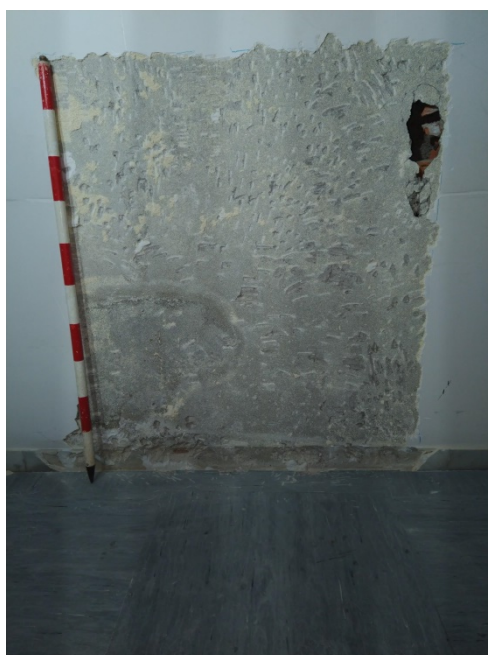
Fig. 23.-Fotografia de la capa de formigó i totxanes que componen l'envà que funciona a partir de la reforma de 1979.

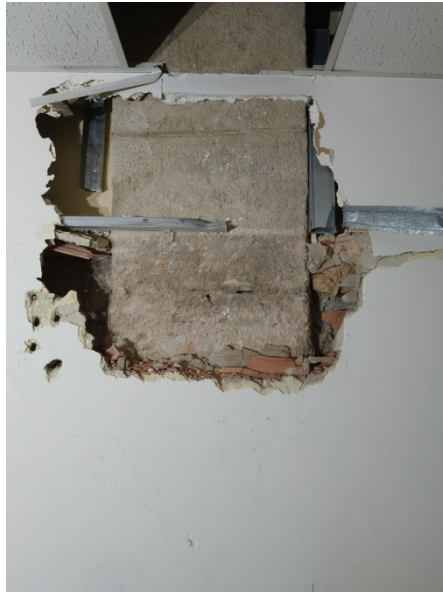
Fig.26.-Fotografia on es mostra l'arc amb la paret actual (un cop retirat l'envà), i els elements de suport que s'hi van posar a l'any 1979.

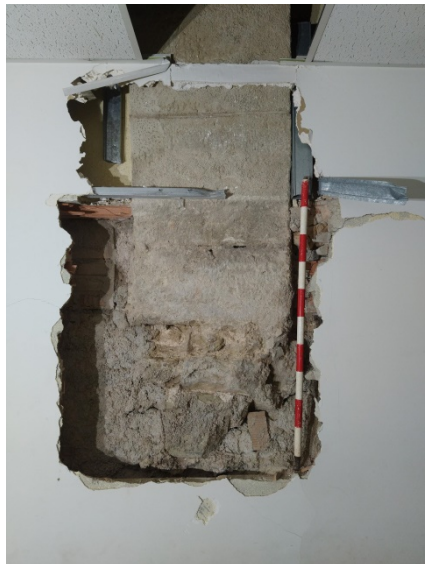
Es va procedir a retirar l'envà (UE 1001, 1002, 1003). Un cop retirat, es va poder comprovar com l'arc 3 no reposava en el mur original de pedra, si no que estava reposant al mur de maons (UE 1012) (Figura 27). Aquest fet demostra que el mur sud de la sala gòtica és en la seva gran part un mur contemporani al qual se li van afegir parts del mur anterior que pensem va ser destruït total o parcialment durant la reforma de 1979.

Fig.27.- Foto final de la Cala parietal 2 on s'observa la continuació de l'arc al sostre.

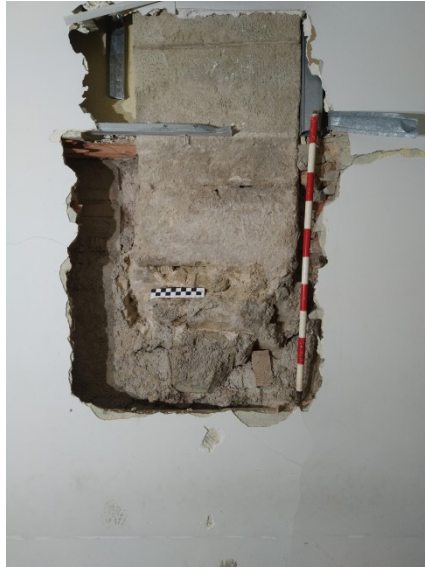
Fig.28.- Fotografia final de la Cala Parietal 2 on s'observa com no té la base original de suport, i queda penjat sobre un mur compost de maó i formigó contemporani.

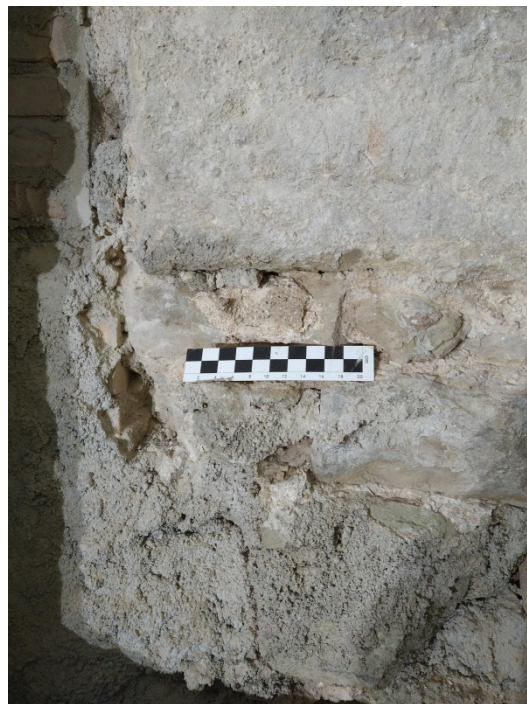
Fig.29.- Detall de la base de l'arc en relació al formigó contemporani.

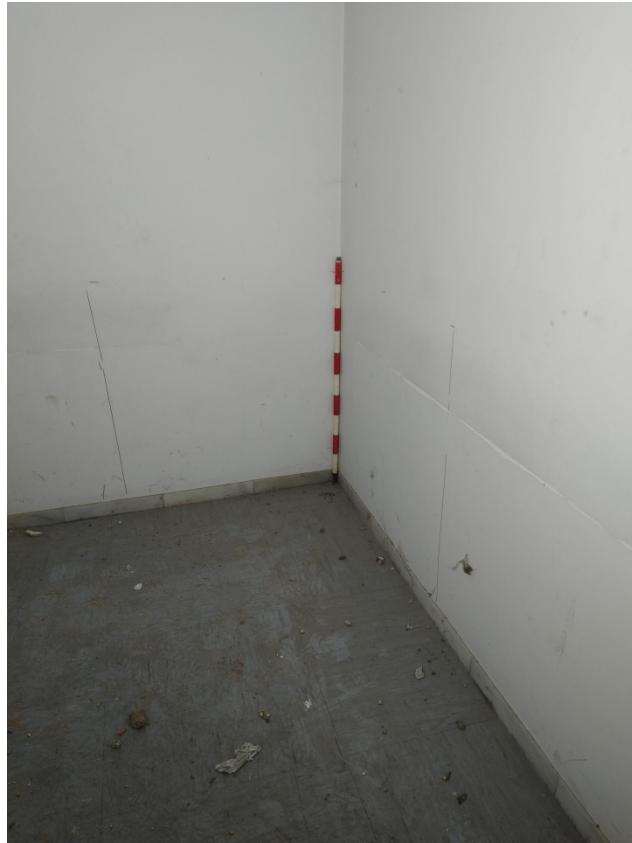
Per tal d'acabar de confirmar l'antiguitat del mur, així com per veure com es relacionava amb el mur de tancament de la sala gòtica amb l'edifici principal, es va procedir a realitzar la Cala Parietal 3.

Fig.30.- Fotografia inicial de la Cala parietal 3.

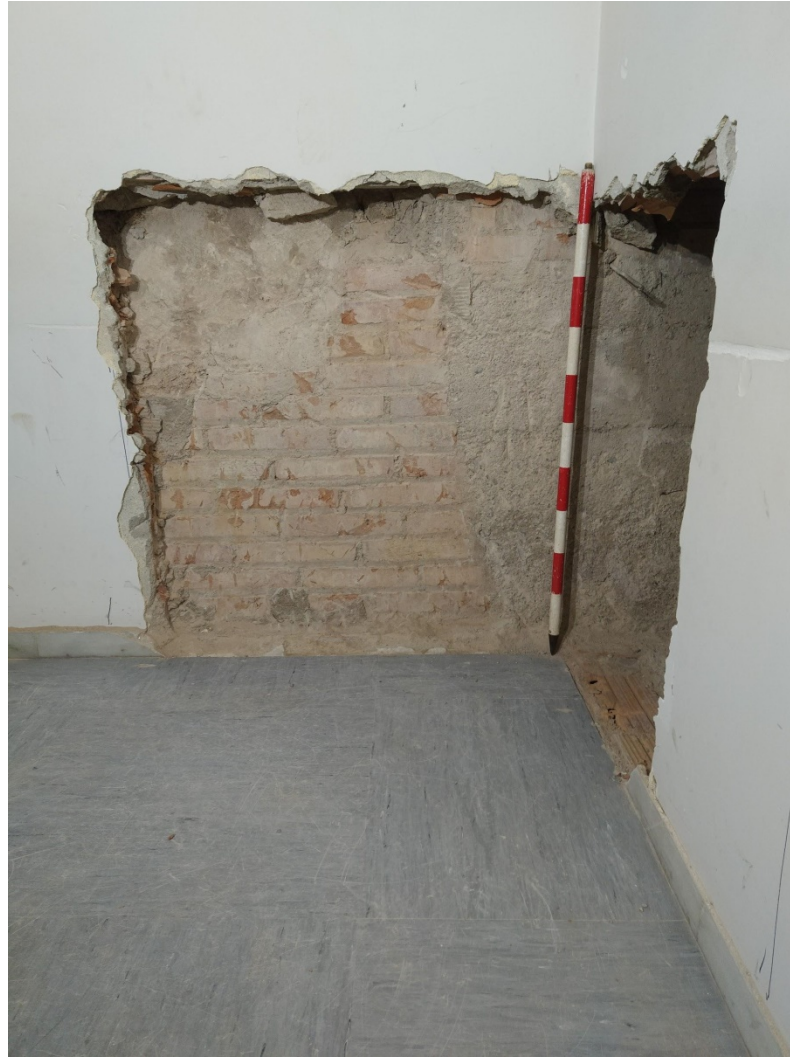
Un cop es va retirar l'envà (UE 1001, UE 1002, UE 1003), van aparèixer la mateixa paret de totxanes en el mur Sud (UE 1012), així com una paret de maó contemporani (UE 1015) amb un baixant de ciment que se li adossa. Aquest mur de maons és atribuïble a les darreres reformes de l'edifici de l'any 1979, és més, l'espai deixat entre l'envà i el mur de maons, UE 1015, permet observar que només una part de l'alçat del mur conserva paraments originals que corresponen als paraments de la segona planta.

Fig.32.-Fotografia final de la Cala parietal 3 enfocada en el mur Sud.

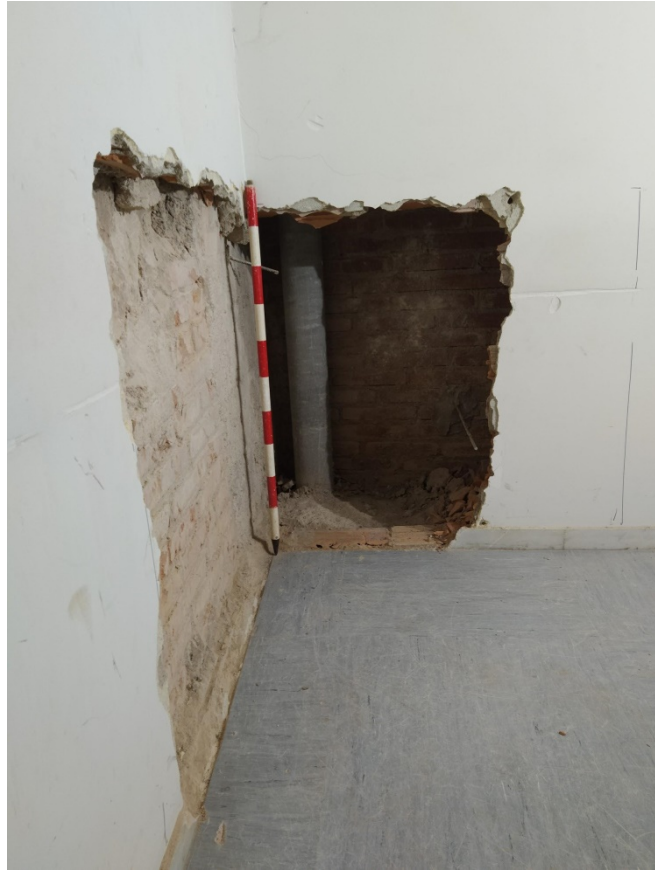
Fig.33.-Fotografia final de la Cala parietal 3 enfocada en el mur de tancament de la “sala gòtica”.

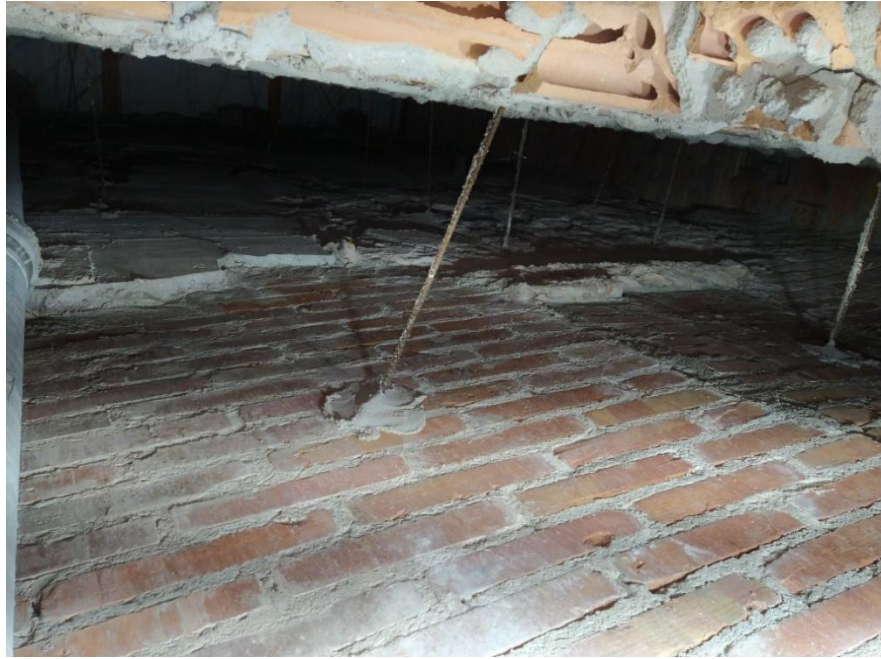
Fig.34.-Fotografia de l'interior de la Cala parietal 3, enfocada al mur de tancament de la "sala gòtica".

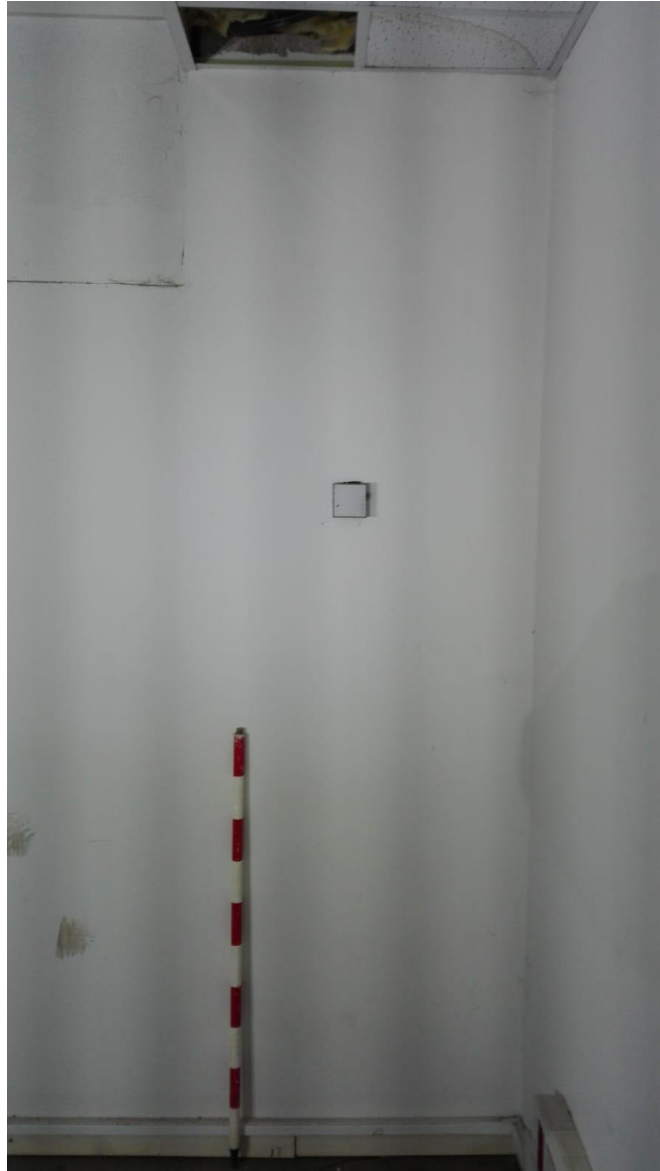
Per tal de veure com es relacionaven els arcs de la "sala gòtica" amb el mur nord, i determinar-ne l'antiguitat, vam decidir situar la cala 4 al mur nord, just on finalitza l'arc 2.

Fig.35.-Fotografia inicial de la Cala parietal 4.

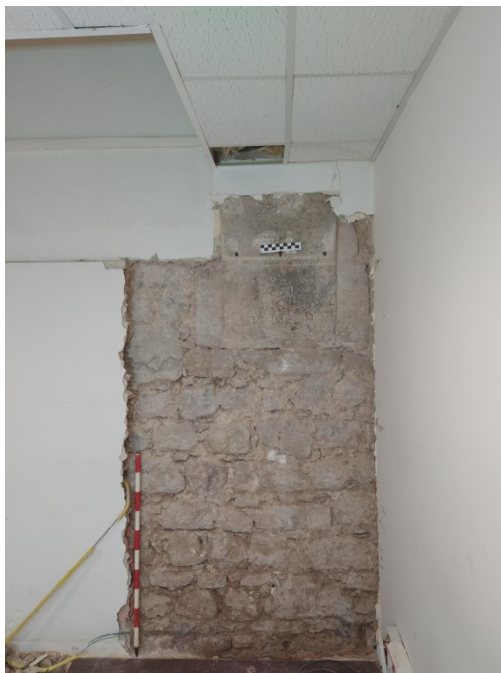
Un cop es va retirar l'envà contemporani (UE 1016, UE 1017, UE 1018), van aparèixer l'arc i el seu basament integrat (UE 1021) a una estructura muraria de factura amb carreus (UE 1020) de pedra que, és evident, correspon a fases més antigues de l'edificació, la datació del qual s'acabarà de confirmar mitjançant un sondeig arqueològic (Sondeig 4).

Fig.36.-Fotografia final de la Cala parietal 4.

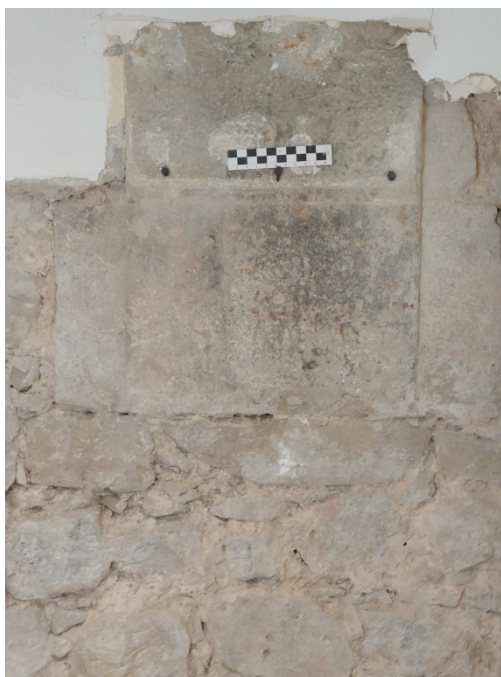
Fig.37.-Fotografia final de la Cala parietal 4 on s'observa la base de l'arc integrada en l'estructura del mur antic.

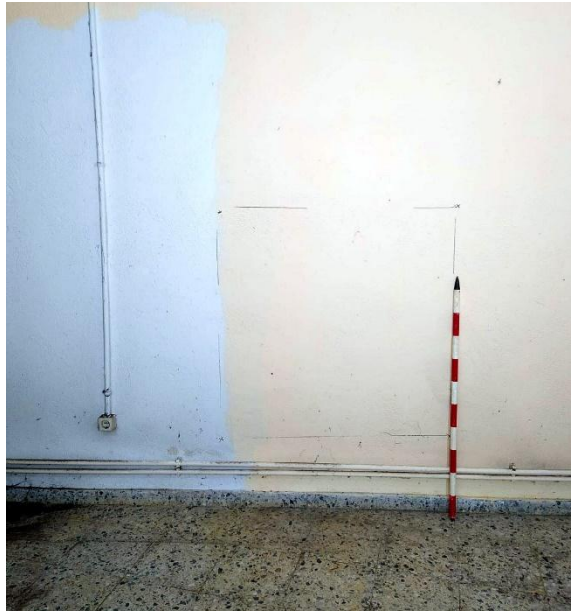
Així mateix, s'ha efectuat la cinquena cala parietal (1 m. x 1m.) al mur sud de la sala de procuradors, que dóna al cos principal de l'edifici. Darrere l'arrebossat de ciment (UE 1022) va aparèixer un mur de formigó armat (UE 1023). Aquestes estructures només poden ésser atribuïbles a la reforma de 1979.

Fig.38.-Fotografia inicial de la Cala parietal 5.
