**MEMÒRIA DE LA INTERVENCIÓ ARQUEOLÒGICA
PREVENTIVA ALS CARRERS BAIXADA DE LA SEU
NÚM. 2 (ANTICS JUTJATS) I GALCERÀN ANDREU NÚM
6-8 (ANTIGA CREU ROJA) DE MANRESA.**

Obra de la nova Seu de la Generalitat de Catalunya a la Catalunya Central
Projecte d'enderrocs i ajudes a l'arqueologia

1.0.- Fitxa tècnica

Intervenció: Obra de la nova Seu de la Generalitat de Catalunya a la Catalunya Central.

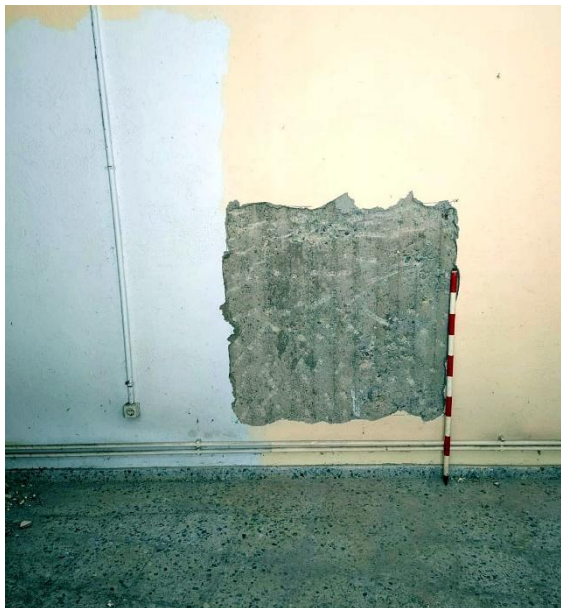
Així mateix, s'ha efectuat la cinquena cala parietal (1 m. x 1m.) al mur sud de la sala de procuradors, que dóna al cos principal de l'edifici. Darrere l'arrebossat de ciment (UE 1022) va aparèixer un mur de formigó armat (UE 1023). Aquestes estructures només poden ésser atribuïbles a la reforma de 1979.

Fig.39.-Fotografia final de la Cala parietal 5

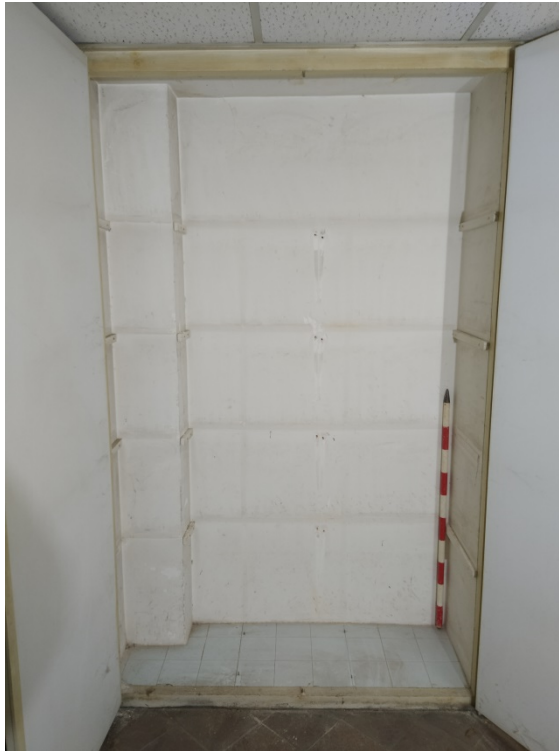
La sisena cala parietal es va fer a la cantonada sud-est del mur sud del cos principal de l'edifici de Baixada de la seu n°2. Aquesta cala tenia per objectiu verificar l'antiguitat del mur sud, que a jutjar per les cales efectuades a la sala gòtica, semblava que era atribuïble a la reforma de 1979.

Fig.40.-Fotografia inicial de la Cala parietal 6

En efecte, un cop es va retirar l'envà contemporani (UE 1035) es va realitzar una cala d' 1 m. x 1 m. i es va poder observar un mur de maons factura contemporània (UE 1036).

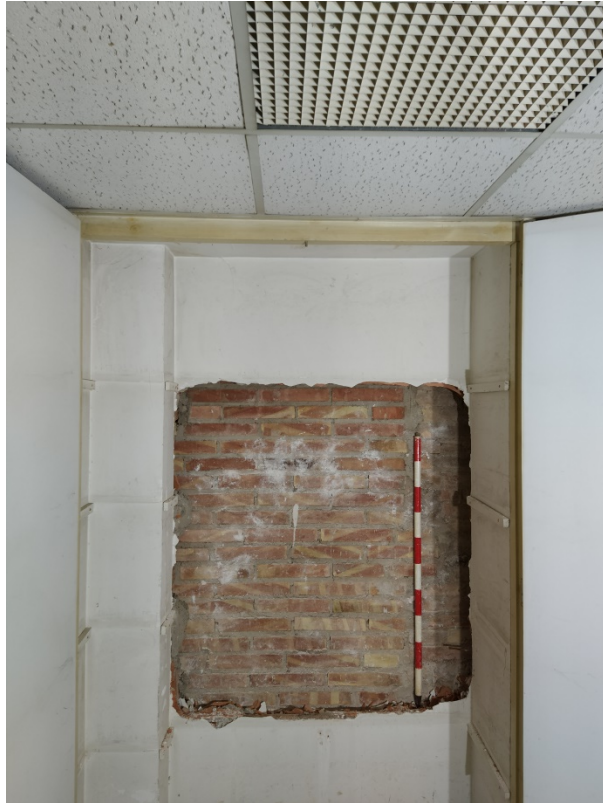
Fig.41.- Fotografia final de la cala 6.

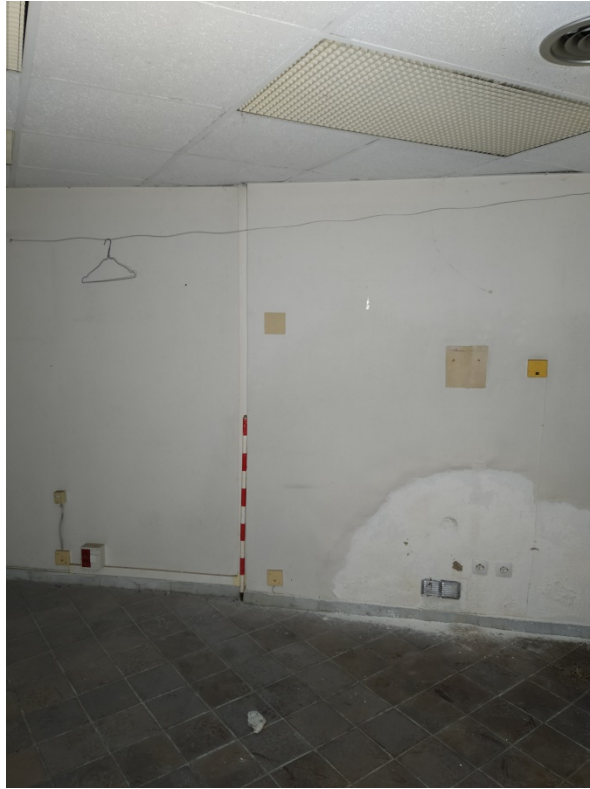
Fig.42.- Fotografia inicial de la Cala 7.

Un cop es va retirar l'envà contemporani (UE 1037), va aparèixer un mur contemporani (UE 1038) conformat per diferents materials constructius (maó, pedra i formigó). És possible datar el mur a l'interior de l'edifici associada a la reforma de 1979, no obstant, no hem pogut confirmar l'antiguitat del tram que es troba al pati.

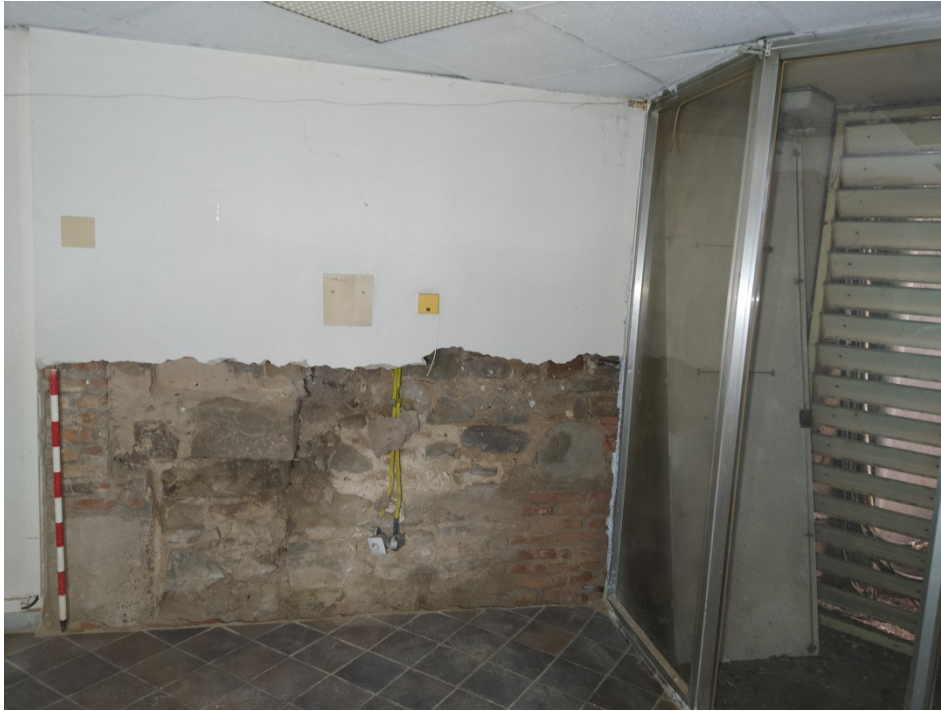
Fig.43.- Fotografia final de la Cala 7.

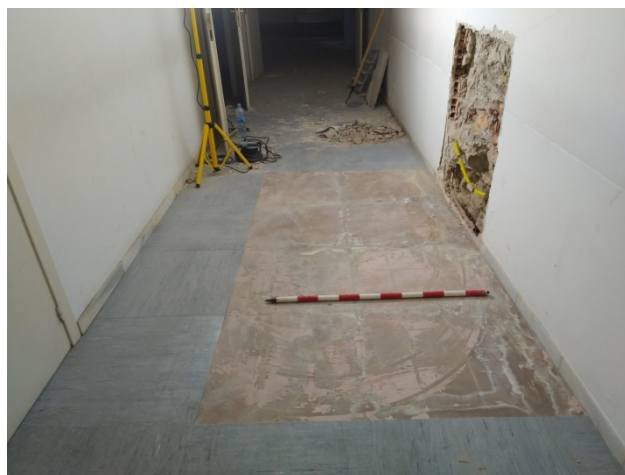
Fig. 44.- Foto inicial del sondeig 1 respecte la cala parietal 1.

Es va retirar la coberta de vinil del paviment actual i es van iniciar els treballs d'excavació. Un cop retirada, es van aixecar les rajoles lligades amb formigó que funcionaven de paviment (UE 1006 i 1007), i a sota es varen trobar fileres de totxanes lligades amb formigó (UE 1008) que reposen sobre un paviment de formigó (UE 1009) que es lliurava a la paret. Paral·lelament es va poder documentar millor la cala parietal 1.

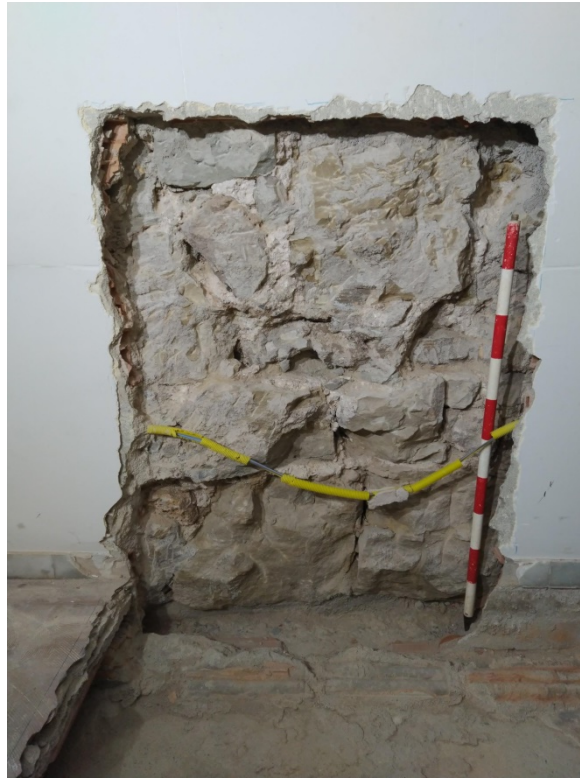
Fig. 45.-Foto de la cala parietal 1 en relació al paviment de formigó.
S'observa formigó en la mateixa paret, el que indica o una reforma recent o el fet de que el mur sud pugui haver estat afectat per la reforma de l'any 1979.

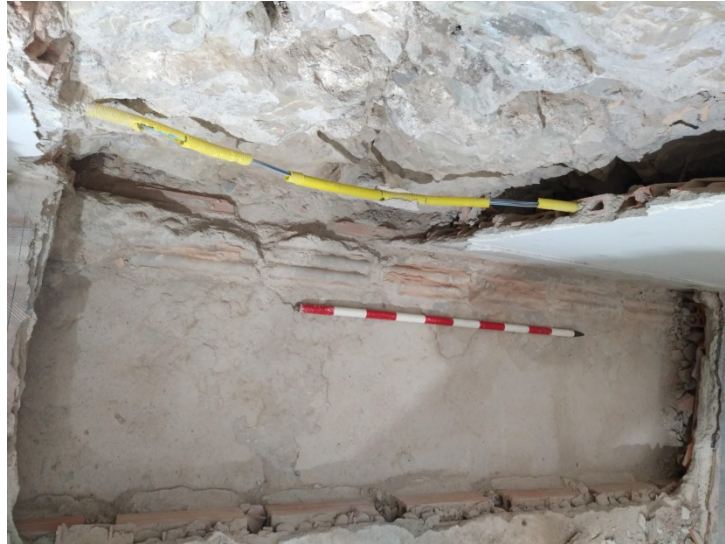
Es van retirar les totxanes que estaven lligades amb ciment i es va documentar el paviment de formigó (UE 1009).

Fig.46.-Fotografia del paviment respecte la cala 1.

Un cop documentat, es va procedir a retirar el paviment mitjançant instruments mecànics. Cal destacar que degut al gruix i la consistència del mateix, va ser una feina que va exigir molts esforços. La seva composició, a partir de formigó lligat amb còdols, li donaven molta consistència i duresa.

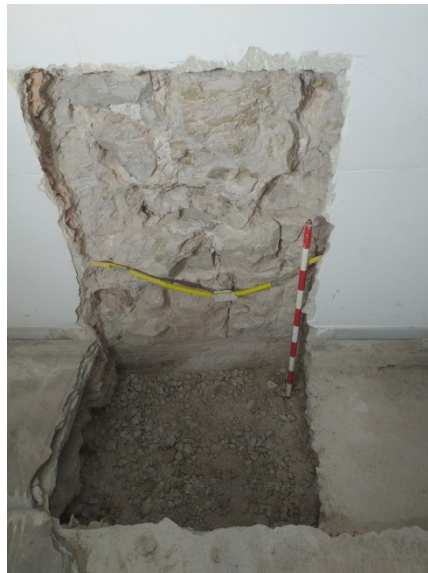
Quan va ser extret en la seva totalitat, sobre una superfície de 1 m. x 0'7 m. , va aparèixer un nivell d'anivellació compost per sorra fina, amb còdols rodats i graves (UE 1010), i una filera de maons arrebossats amb morter (UE 1011) sota la base de l'arc 2 de pedra (UE 1005) a la cala parietal 1.

Fig.47.-Foto inicial del sol d'anivellació sorrenc (UE 1010) del sondeig 1, on s'aprecia la filera de maons arrebossats amb morter (UE 1011) a sota de la base de pedra (UE 1005) de l'arc 2 a la cala parietal 1.

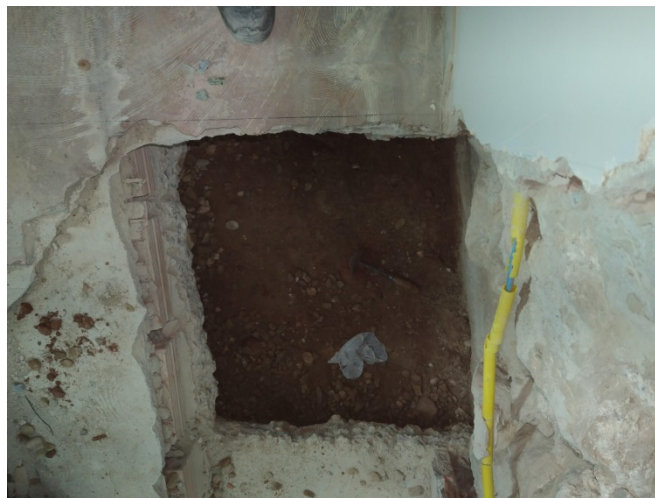
Es va procedir a excavar la UE 1010, tot i sortir material ceràmic, vidrades monocromades i diferents fragments de vidres, al límit amb la següent Unitat Estratigràfica es va trobar una bossa de plàstic, el que confirmava que tots els nivells anteriors i aquest mateix eren d'època contemporània, i el material ceràmic era aportat i no arqueològic.

Fig.49.-Imatge del final de la UE 1010 amb la bossa de plàstic

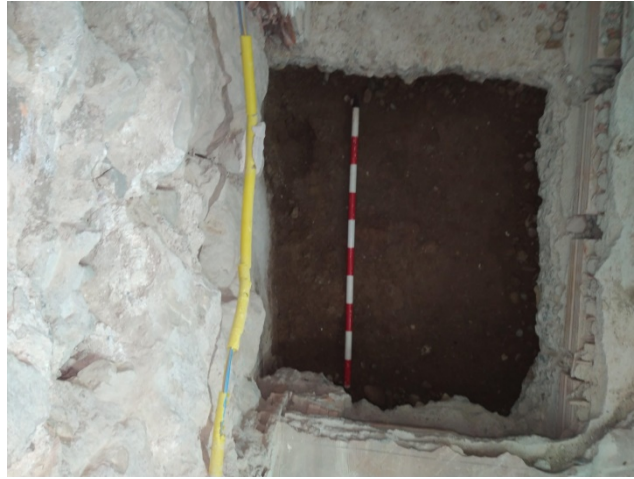
Fig.50.- Foto inicial de la UE 1013

Tot seguit a sota de la UE 1010 apareixia la UE 1013, que es tractava d'un nivell d'argiles vermelles compactades. Sortien a 59 cm. de l'actual paviment i lliurava al mur de maons (UE 1012). Tot rebaixant el nivell d'argiles, va aparèixer un mur de formigó (UE 1014) a sota del mur de maons (UE 1012). El mur de formigó va acabar de confirmar la pertinença d'aquesta estructura a l'època contemporània, essent el més probable adscriure-la a la reforma de l'edifici de 1979.

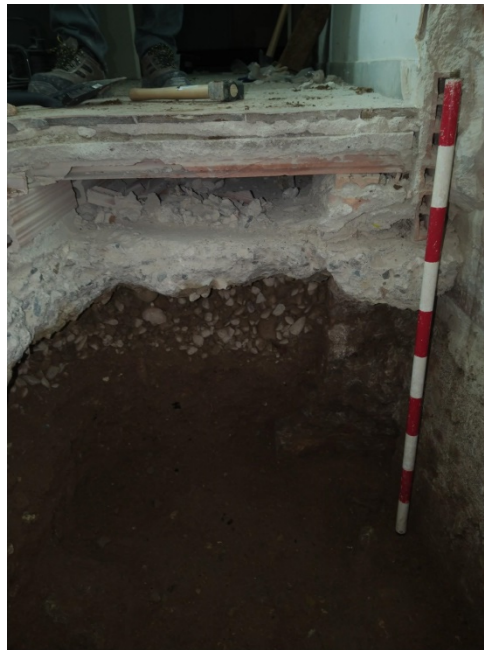
Fig.51.- Foto de la UE 1013 en relació a la pavimentació de l'edifici, que confirma que es tracta de terres aportades per a sostenir la mateixa.

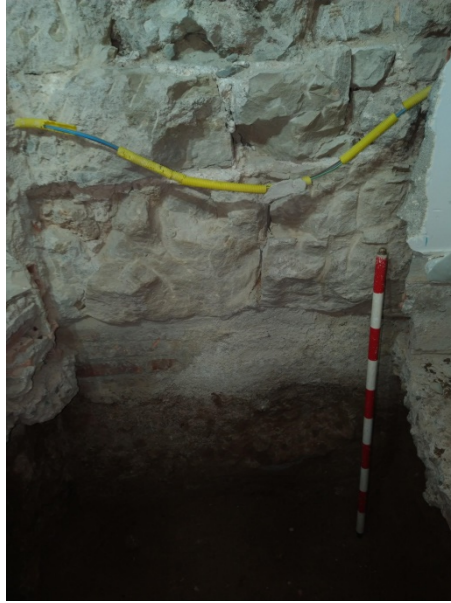
Fig.52.- Foto de la Cala parietal 1 on s'observa la UE 1012 en relació a la UE 1014.

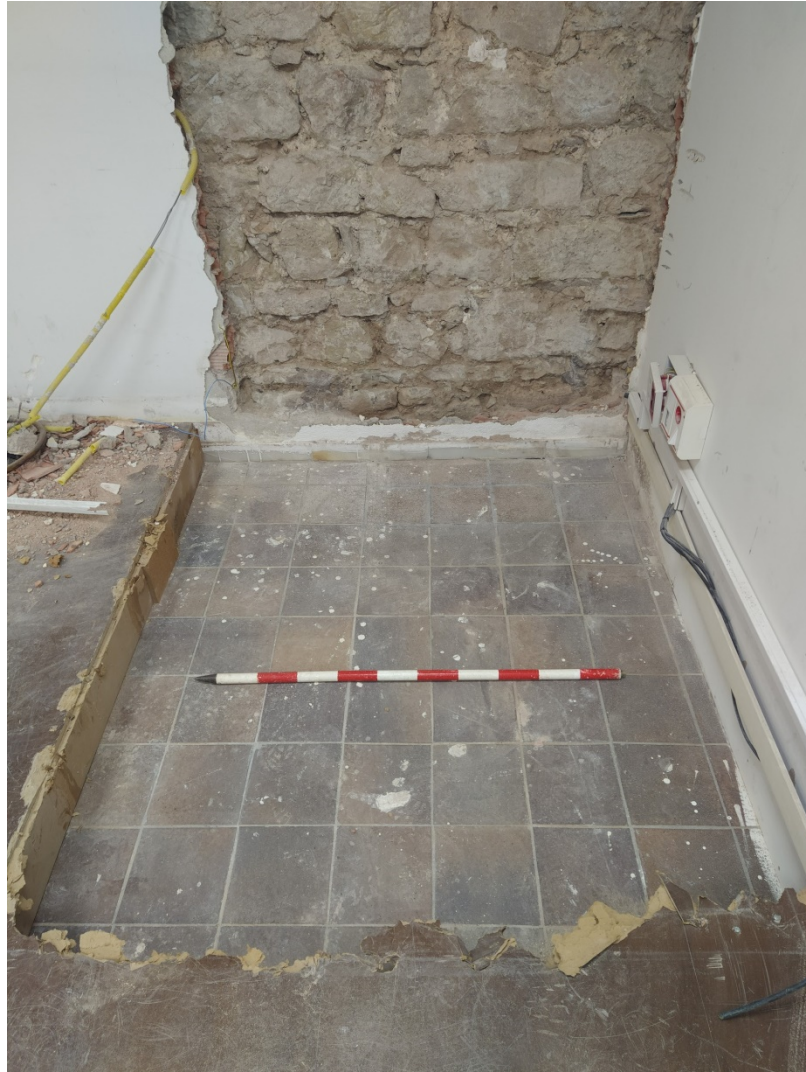
Fig.54.-Foto inicial del Sondeig 2

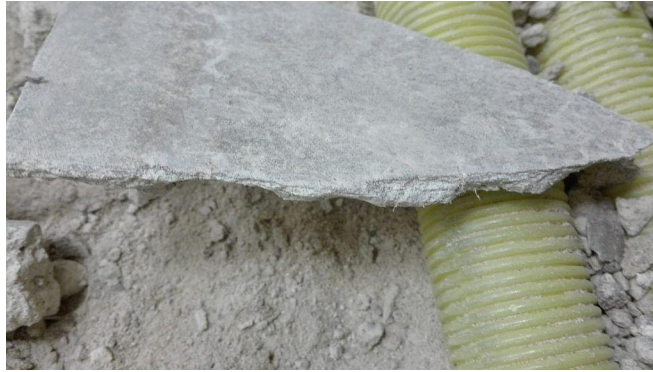
Es va procedir a iniciar l'excavació del Sondeig mitjançant mitjans mecànics, però la presència de fibrociment va impedir, pels evidents riscos per a la salut dels arqueòlegs, de continuar amb els treballs. Recomanem encaridament que es descontamini l'edifici d'aquest perillós material de construcció.

Fig.55.- Fibrociment trobat durant el Sondeig 2.

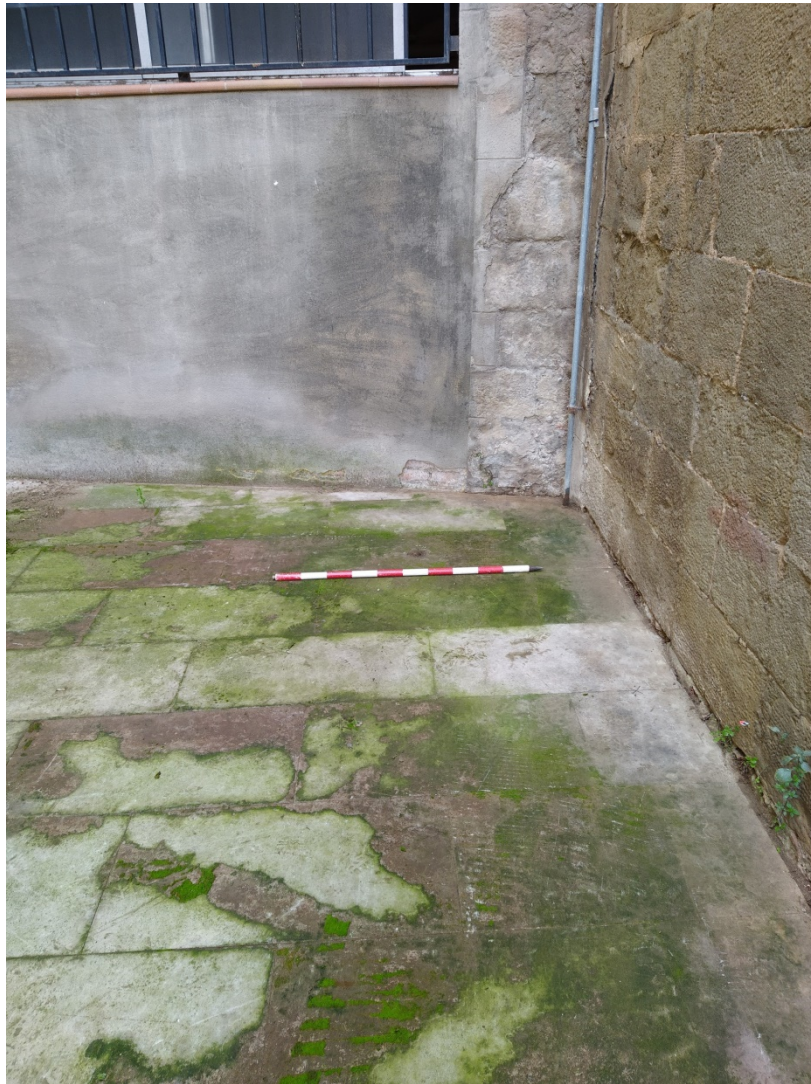
Es va decidir realitzar el sondeig a la cantonada sud del mur exterior, perquè d'aquesta manera, es podrien observar les relacions físiques que manté amb el mur nord del cos principal de l'edifici de Baixada de la Seu, i molt probablement, oferir-ne datacions.

Fig.57.- Fotografia inicial del Sondeig 3 en relació al mur de la façana de l'edifici de l'il·lustre col·legi de procuradors.

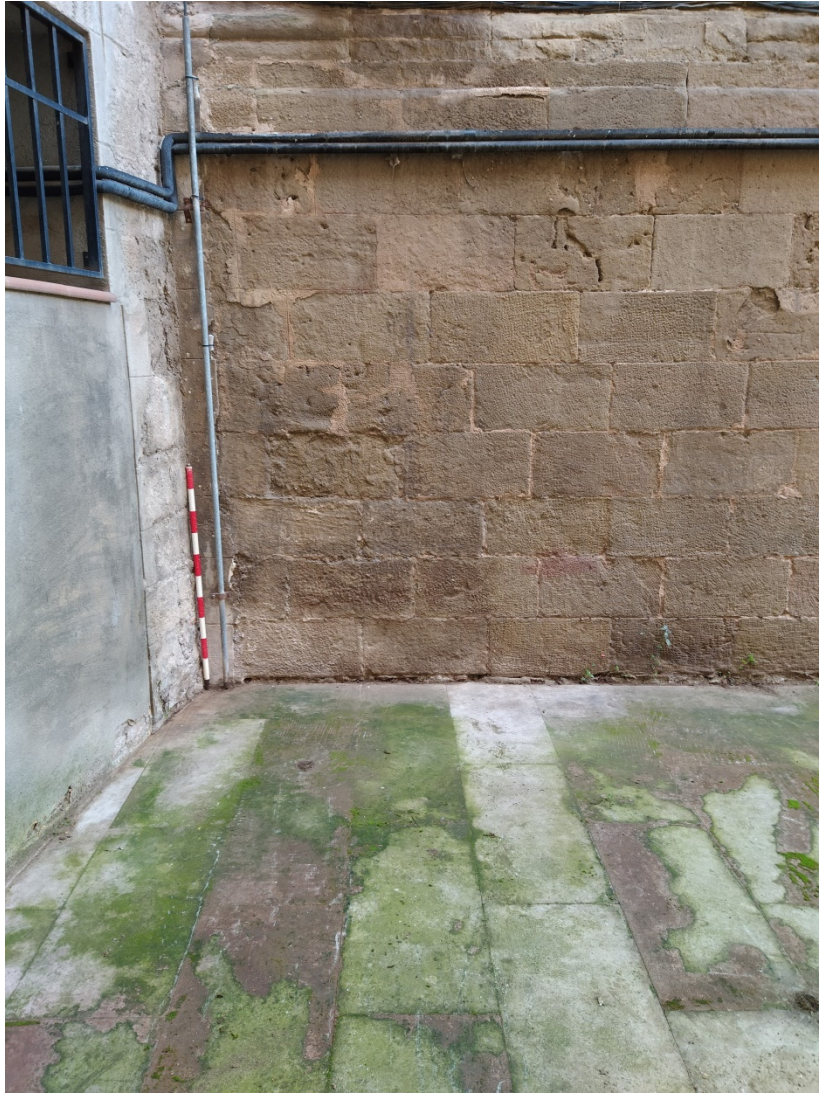
Fig.58.-Fotografia inicial del sondeig 3, en relació al mur nord del cos principal de l'edifici de Baixada de la Seu nº2.

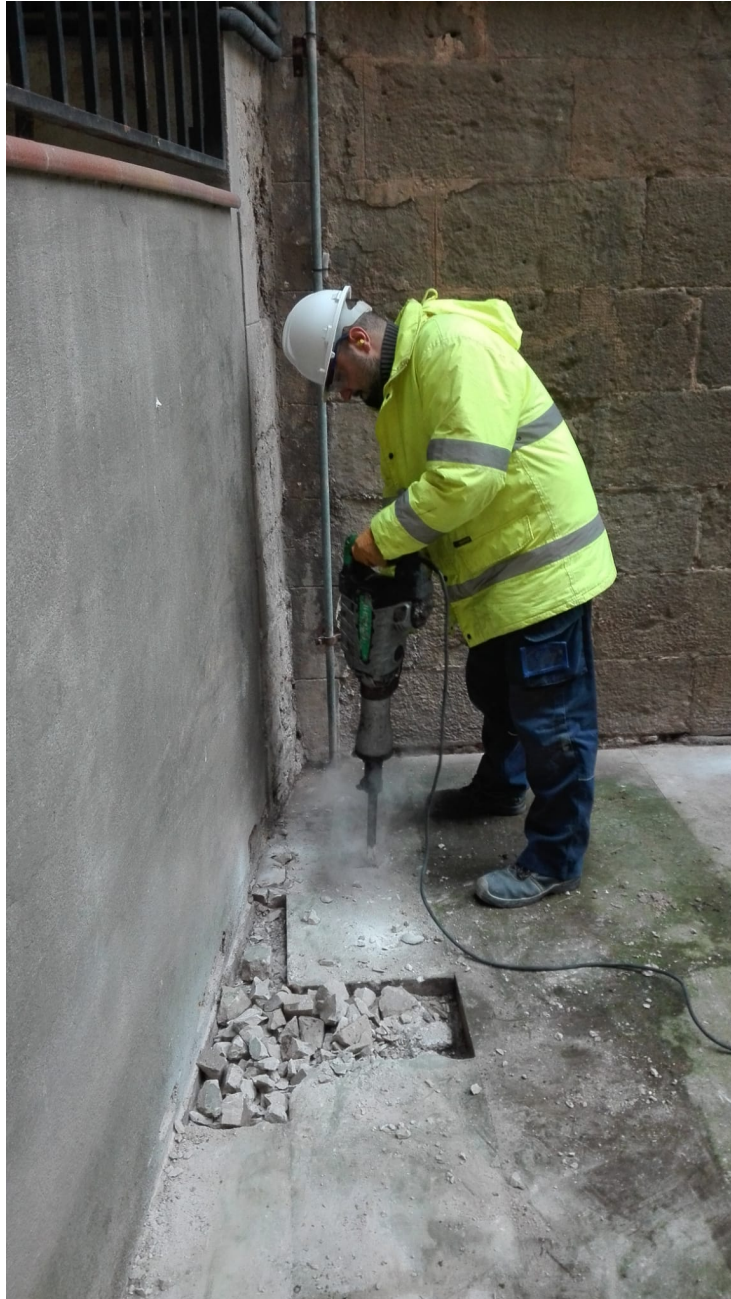
Per tal de retirar el paviment actual, format a base de lloses de pedra (UE1024) i formigó (UE 1025), es va llogar un martell elèctric de més potència que es va utilitzar en aquest cas. Tot i això, els treballs van resultar força feixucs. Es van esmerçar 2 dies per tal de treure la base formigó.

Fig.59.-Arqueòleg retirant el paviment actual (UE 1024).

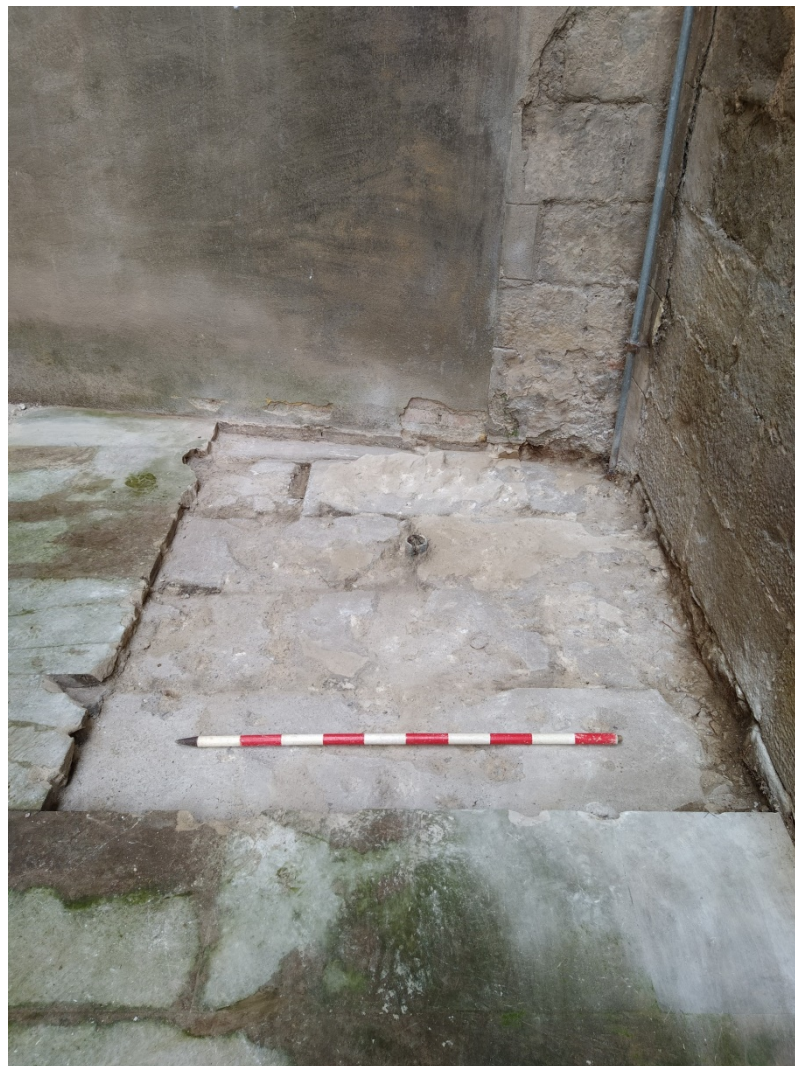
Fig.60.- Fotografia de la UE 1025.

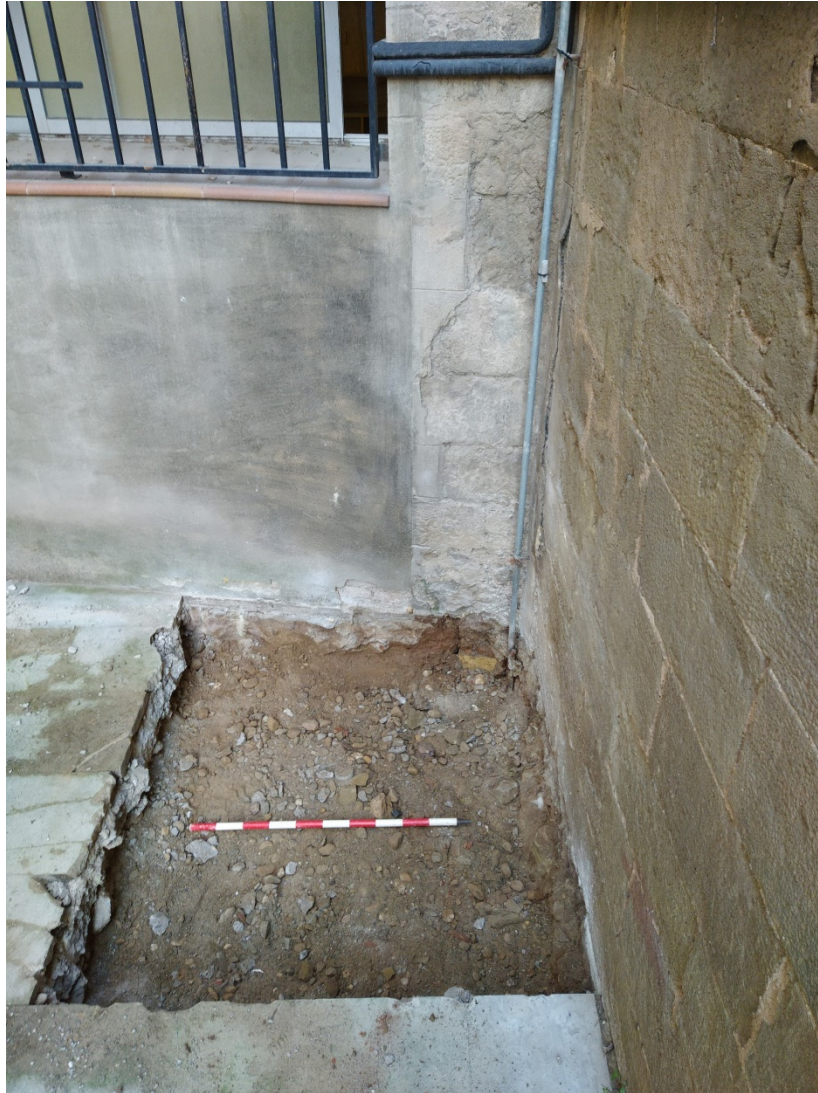
Un cop es van haver enretirat les UE 1024 i 1025, va descobrir-se un nivell format per sorres, pedres i argiles que correspon a l'anivellament del paviment contemporani.

Fig.61.- Fotografia de la UE 1026.

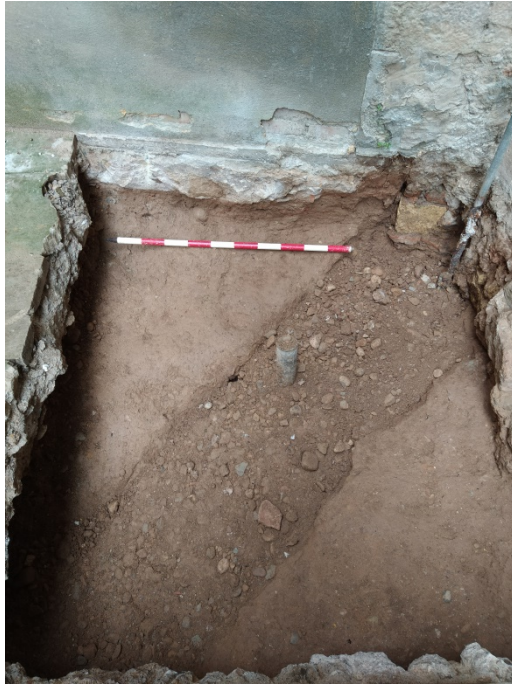
Un cop retirat el nivell d'anivellament (UE 1026), van aparèixer dos estrats d'argila de coloració marró-Ocre (UE 1028 i 1029), retallats per una rasa (UE 1027) efectuada en època contemporània per tal d'instal·lar una presa de terra reblert per l'estrat UE 1026.

Fig.62.-Fotografia de les UE 1028, 1029, 1027 i 1026.

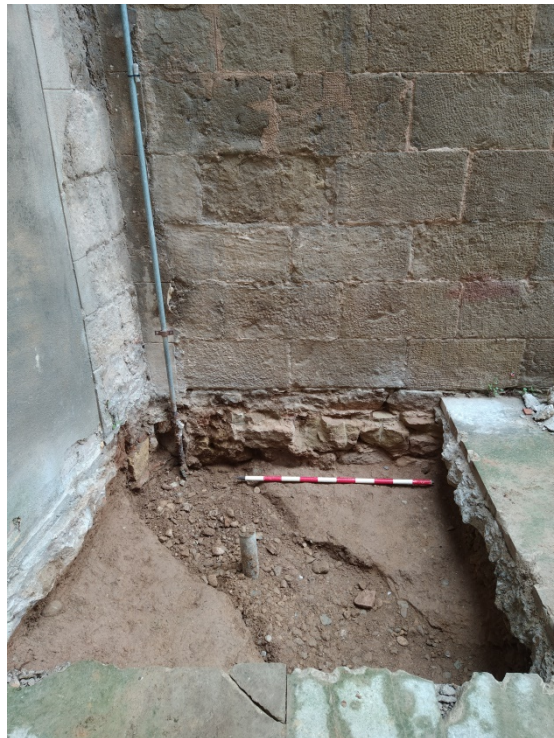
Fig.63.-Fotografia de les UE 1028, 1029, 1027 i 1026, en relació al mur nord del cos principal de l'edifici de Baixada de la Seu.

Tots els nivells arqueològics (UE 1028, 1029 i 1030) d'aquest sondeig que no s'han excavat, són anteriors a l'edificació de l'edifici de Baixada de la Seu nº 2 a la segona meitat del segle XVII, pel que la seva excavació ens donaria informació arqueològica anterior a aquest moment. En cas de que el projecte arquitectònic afectés aquesta estratigrafia, es recomana la seva excavació.

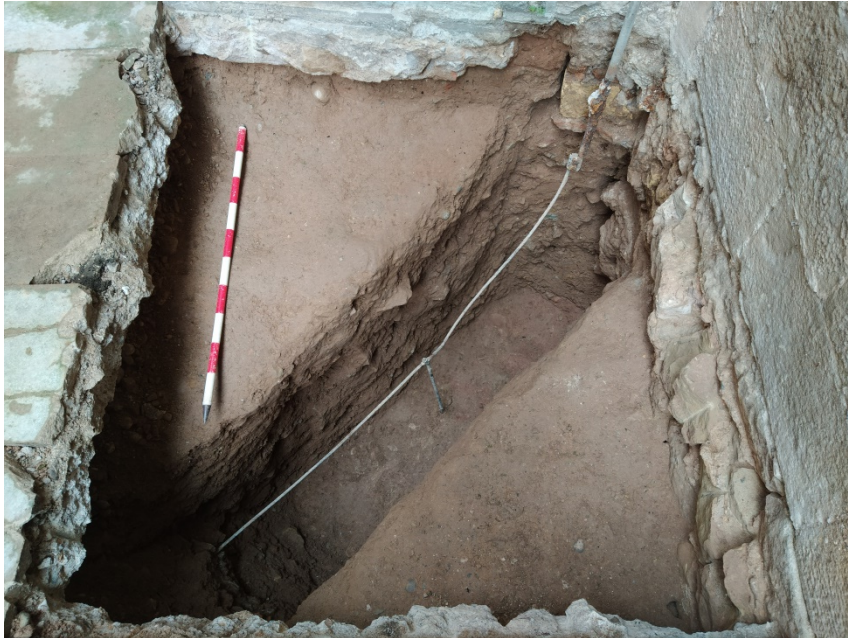
Es va procedir a buidar l'estrat UE 1026 que reblia la rasa. Tot seguit va aparèixer al límit inferior un nou estrat argilós i compactat de color vermell i amb margues i material arqueològic (UE 1030). Tanmateix, s'observa una gran potència a les UE 1028 i 1029.

Fig.64.- Imatge de la rasa buidada i de la UE 1030 aflorant.

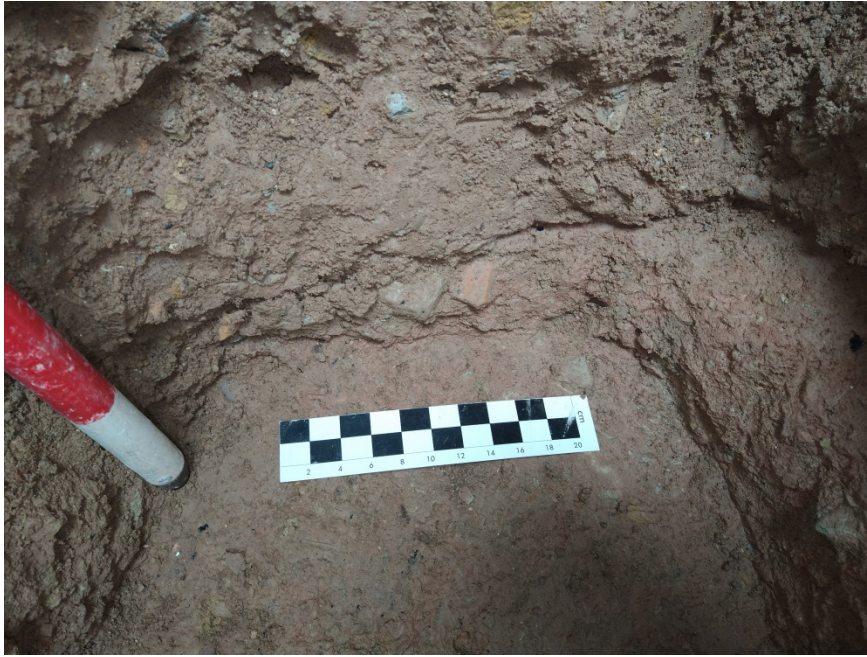
Fig.65.-Imatge de detall de la UE 1030 on s'observa la presència de material arqueològic.

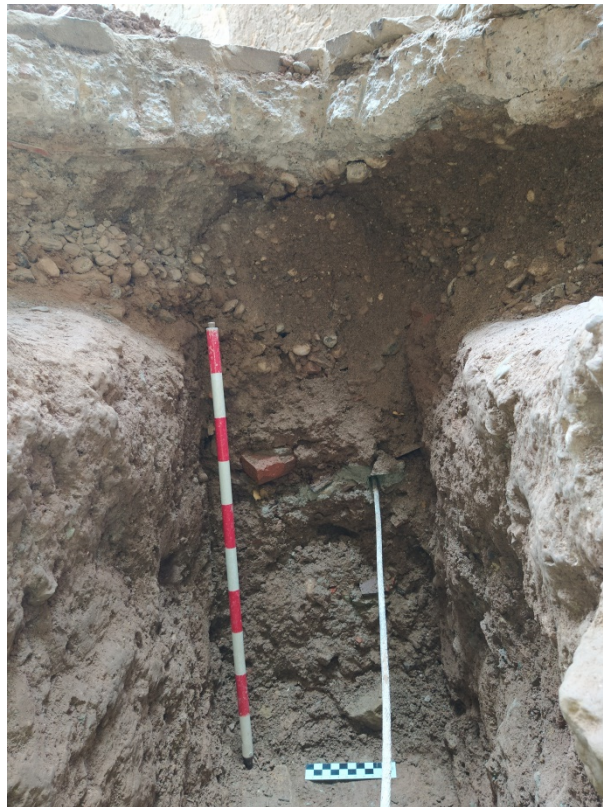
Fig.66.-Imatge del tall de la vessant nord-oest dels sondeig on s'observa, clarament, el rebliment (UE 1026) de la rasa (UE 1027) de la presa de terra.

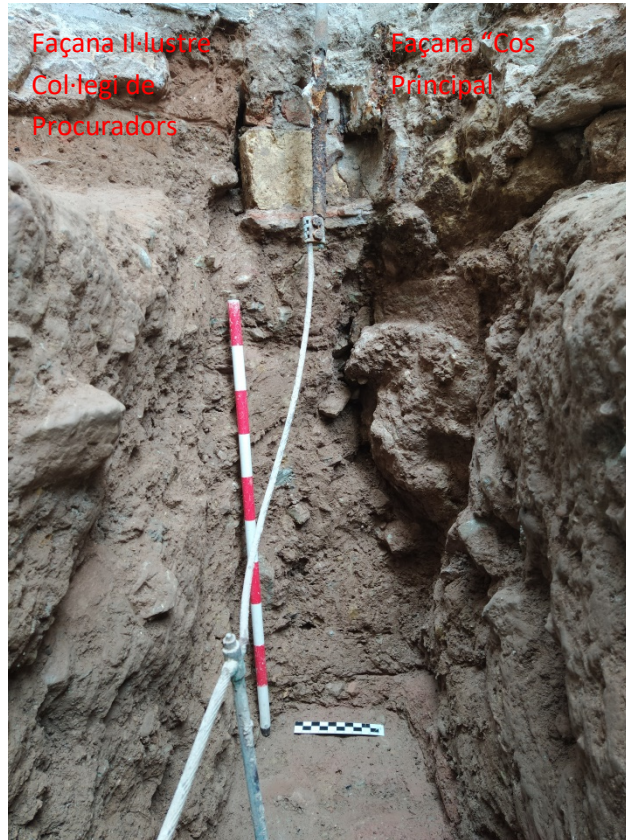
Un cop buidada la rasa, es va fer evident que la façana de l'edifici de l'il·lustre col·legi de procuradors s'adossa al mur nord del cos principal de l'edifici de Baixada de la Seu nº2, el que implica que és posterior al mateix. Aquesta façana, no té fonamentació, es construeix recolzant-se a al cos principal de l'edifici dels "antics jutjats".

Fig.-67.- Fotografia de la vessant sud-est del sondeig on s'observa com la façana de l'il·lustre col·legi de procuradors s'adossa al mur nord del cos principal de l'edifici dels "antics jutjats".

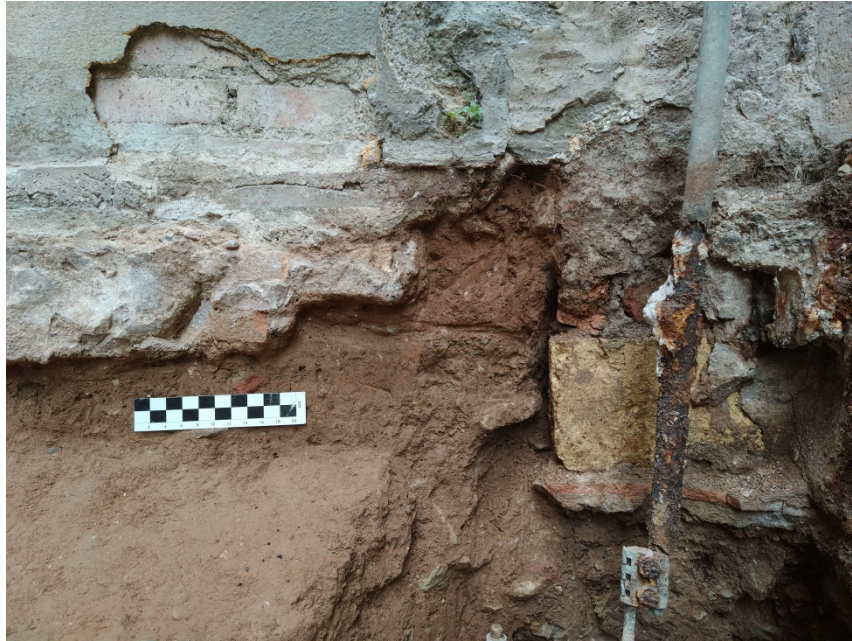
Fig.68.- Fotografia de detall on s'observen les relacions estratigràfiques i físiques anteriorment mencionades.

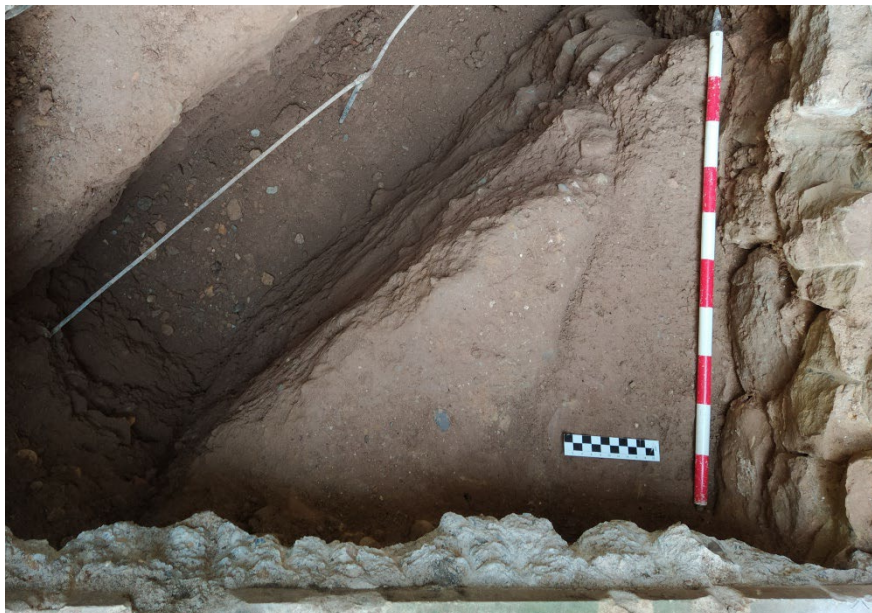
Seguidament, a l'observar l'estrat UE 1029, es va constatar la presència de la rasa de fonamentació del mur nord del cos principal de l'edifici de Baixada de la Seu nº 2 (UE 1032), reblerta per un estrat molt similar a la UE 1029, una mica més sorrenc i disgregat (UE 1031). El rebliment presentava la presència de material arqueològic.

Fig.-69.-Fotografia inicial de les UE 1031 i UE 1032.

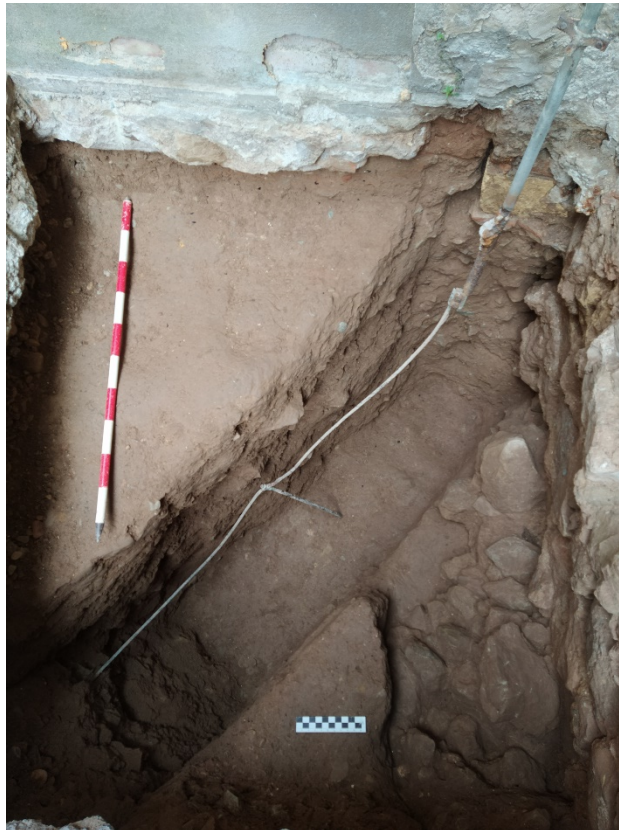
Un cop es va buidar la rasa, va aparèixer la banqueta del mur nord de l'edifici del cos principal dels "antics jutjats", fet que conjuntament amb el material trobat i els documents estudiats, ens permet afirmar que es tracta del mur fundacional del s. XVII. El retall de la rasa de fonamentació del mur nord a la UE 1029 implica que aquesta es va formar en un moment anterior a la construcció de l'edifici de Baixada de la Seu nº 2.

Fig.70.- Fotografia on s'observen les UE 1032 i la seva relació amb la banqueta del mur i el mur mateix.

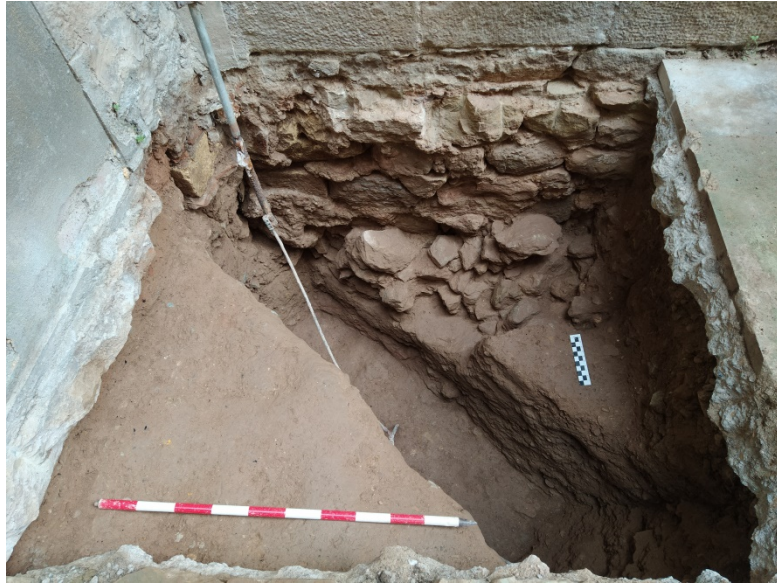
Fig.71.- Fotografia on s'observen la banqueta de fonamentació del mur en relació al mateix.

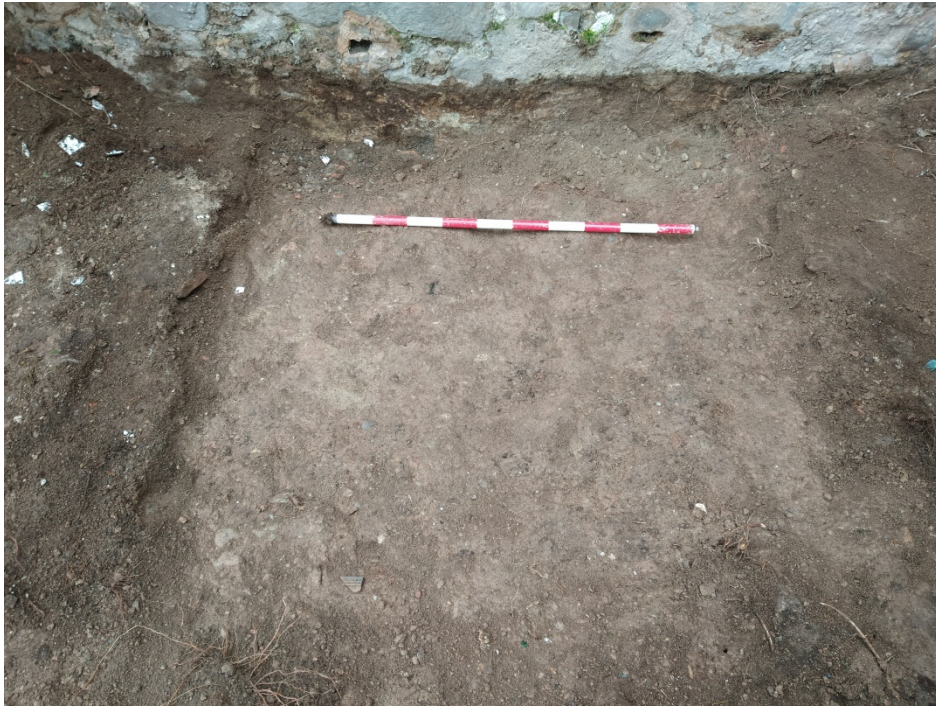
Degut a que el mur nord de la sala Gòtica no s'havia pogut datar amb precisió perquè no es va poder avançar, per les raons esmentades en apartats anteriors, amb el Sondeig 2 es va decidir realitzar el Sondeig 4 a la part exterior del mateix.

Fig.-72.-Fotografia inicial del Sondeig 4.

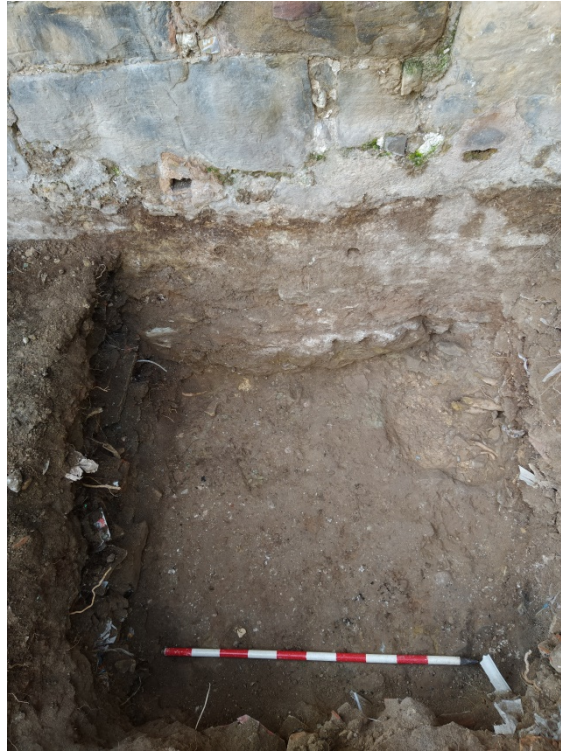
Un cop desbrossada i netejada l'àrea d'excavació d'1,5 m x 1,5 m., es va procedir a retirar l'estrat UE 1039, d'una potència considerable, i que estava compostat per residus d'època contemporània.

Fig.73.-Fotografia on s'observa la potència de la UE 1039, i on s'observen els inicis de les UE 1040, 1041, 1042.

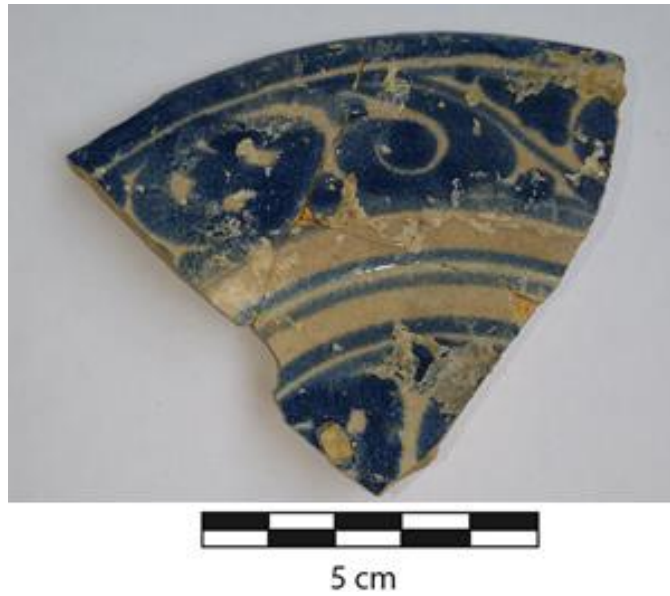
Exhaurida la UE 1039, van aflorar un estrat d'anivellament d'argiles vermelles amb material modern (UE 1042), i un retall (UE 1041), reblert per un estrat d'argiles marrons amb material modern (UE 1040). En concret, a la UE 1040 va aparèixer un fragment de plat de pisa Blava catalana amb l'orla amb decoració de volutes contraposades i roda de carreta (TELESE COMPTE, 1991: 106¹¹ ; CERDÀ I MELLADO 2002: 107¹², 243) datable entre els anys 1600-1650.

Fig.74.-Fotografia de la Ceràmica Blava catalana amb decoració de volutes contraposades i carretes. (ANNEX 2 SGM-1040-1)

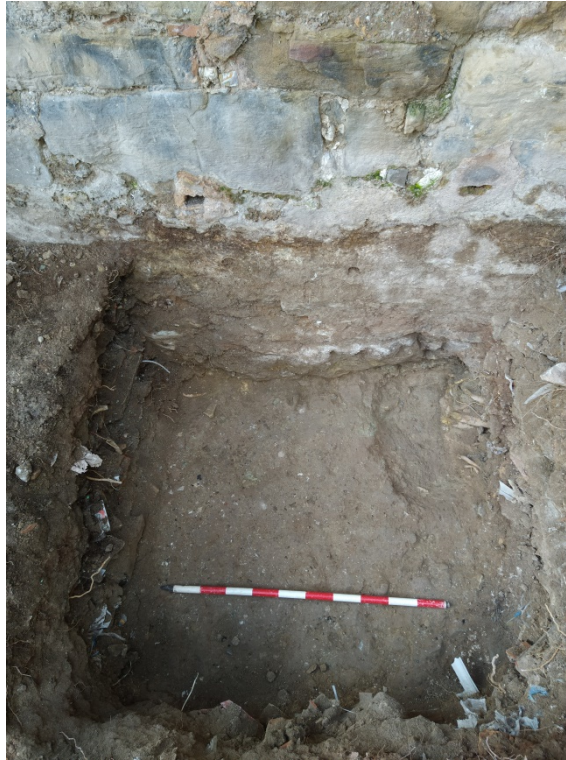
Com que encara no s'havien trobat els nivells corresponents a la rasa de fonamentació del mur (UE 1046), s'ha de suposar una cronologia anterior en la construcció del mateix.

Fig.75.- Fotografia final amb el rebliment del retall exhaurit (UE 1040)

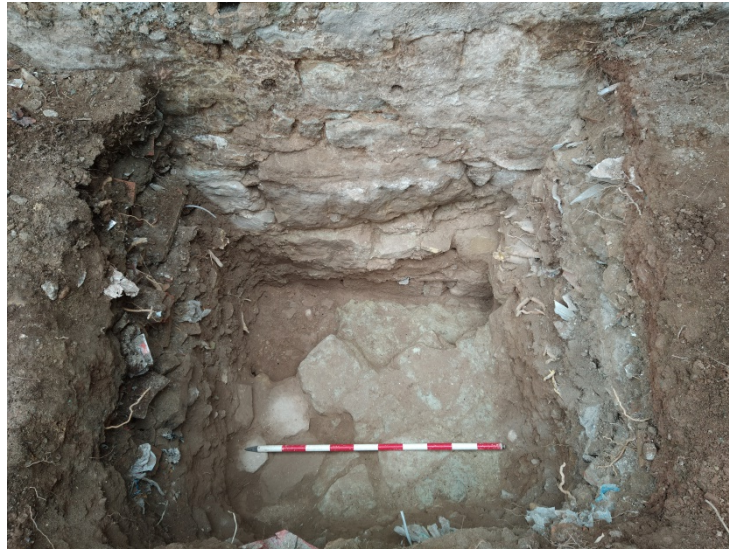
Un cop extret el rebliment es va procedir a l'excavació de la UE 1042, de força potència. Aquest estrat es lliurava al mur, cobria part de l'estrat geològic (UE 1048), una estructura de pedra indeterminada (UE 1047), la rasa de fonamentació del mur (UE 1043 i 1045), i la UE 1044. Cal recalcar que es va trobar una ceràmica de pisa blava catalana (ANNEX 3 SGM 1042-3) amb l'orla decorada amb Palma i branquillons (TELESE COMPTE, 1991: 107¹³) la cronologia de la qual ens indica un moment anterior als materials trobats a la UE 1040. No van aparèixer materials a la rasa de fonamentació, però com que estava coberta per aquest estrat, se li suposa una cronologia lleugerament anterior, i ens permet datar el mur en un moment indeterminat dels inicis del segle XVII.

Pel que fa a l'estructura de pedres, se'n desconeix la cronologia i la funcionalitat, i només una excavació en extensió podria determinar les dues coses.

Fig.76.-Fotografia on s'observen les diferents UE que van aflorar un cop excavat l'estrat UE 1040.

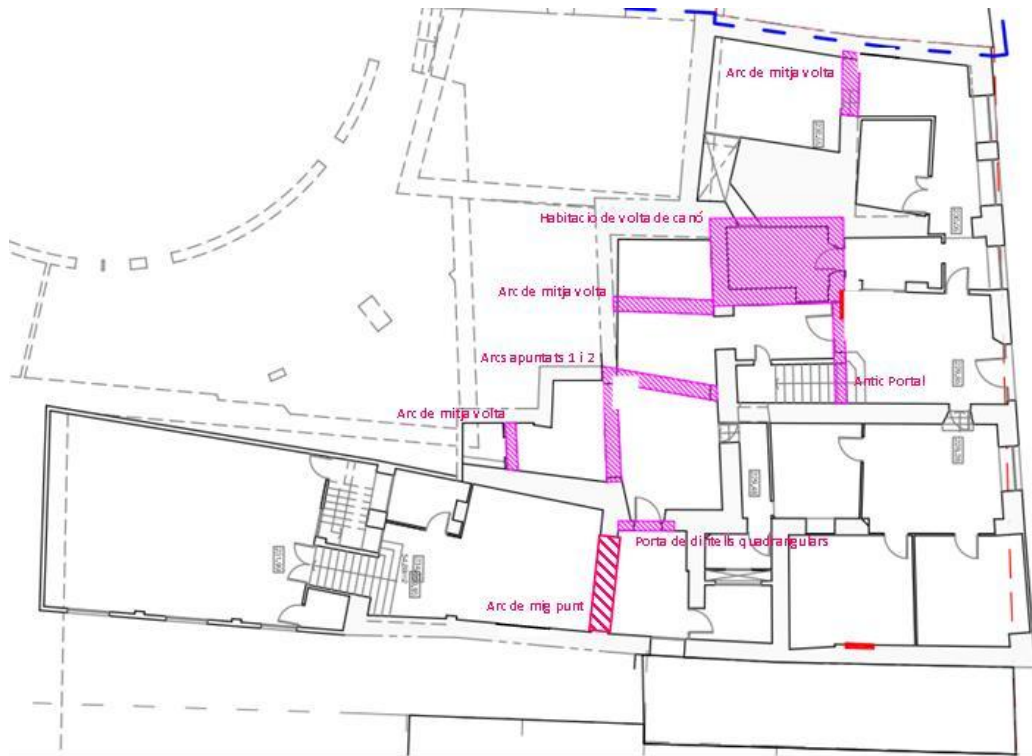
Fig. 77.- Principals elements arquitectònics, històrics i artístics de la planta baixa de l'edifici de l'antiga Creu Roja de Manresa (en rosat).

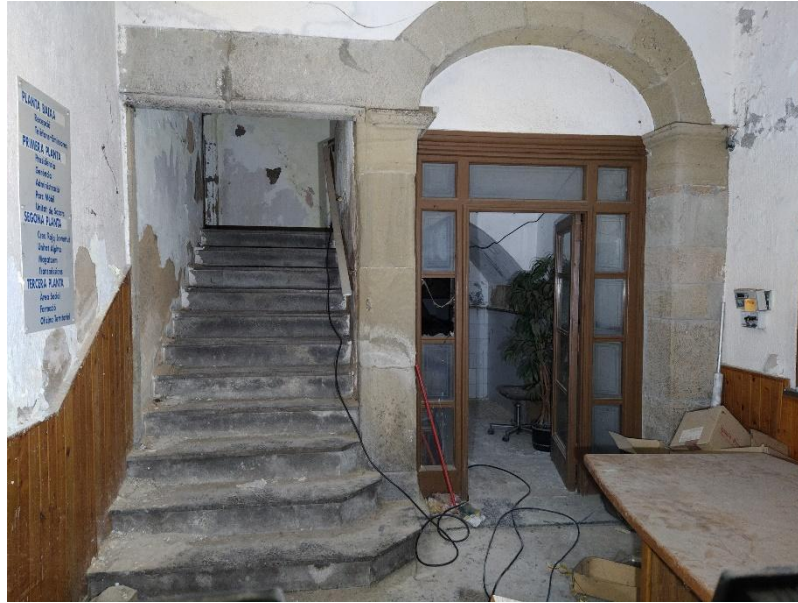
Fig.78.-Vestíbul de l'edifici de Galcerán Andreu núm.6-8 amb arc de mig punt i columnes de pedra (probable antic portal).

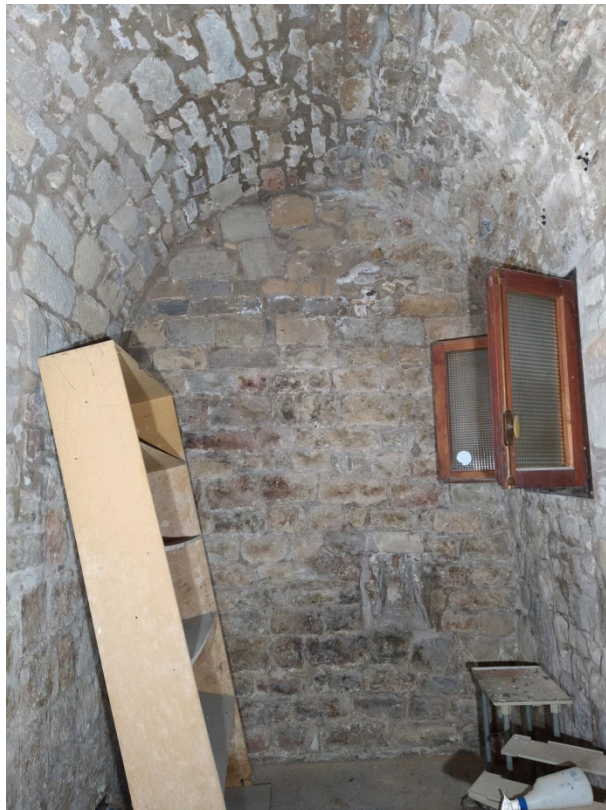
Fig.79.-Habitació feta amb carreus de pedra i volta de canó.
