**MEMÒRIA DE LA INTERVENCIÓ ARQUEOLÒGICA
PREVENTIVA ALS CARRERS BAIXADA DE LA SEU
NÚM. 2 (ANTICS JUTJATS) I GALCERÀN ANDREU NÚM
6-8 (ANTIGA CREU ROJA) DE MANRESA.**

Obra de la nova Seu de la Generalitat de Catalunya a la Catalunya Central
Projecte d'enderrocs i ajudes a l'arqueologia

1.0.- Fitxa tècnica

Intervenció: Obra de la nova Seu de la Generalitat de Catalunya a la Catalunya Central.

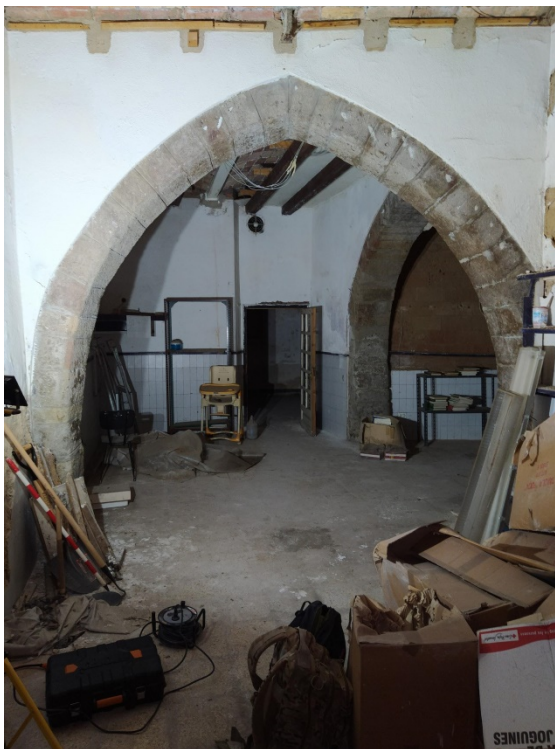
- 3) Arcs Apuntats sobre els quals probablement es fonamenta l'edifici del segle XIX .

Fig.80.- Imatge d'un dels arcs apuntats de l'antic edifici de la Creu Roja.

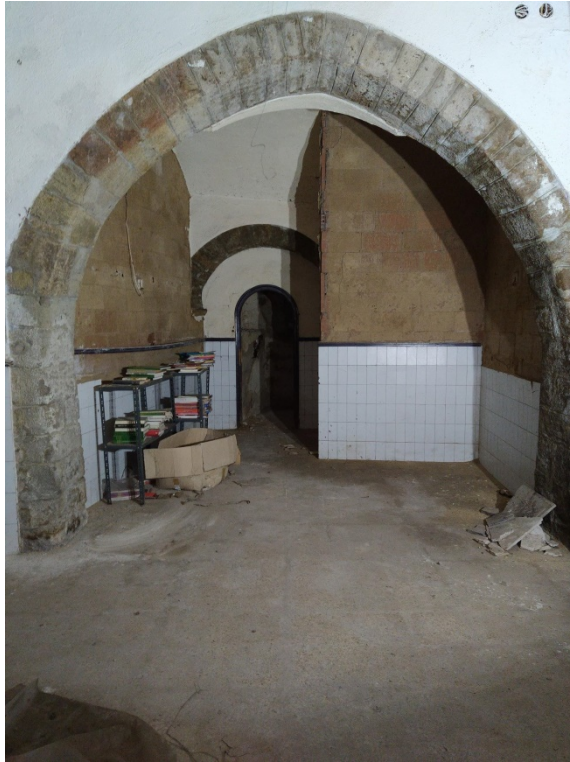
Fig.81.-Imatge d'un dels arcs apuntats de Galcerán Andreu núm. 6-8.

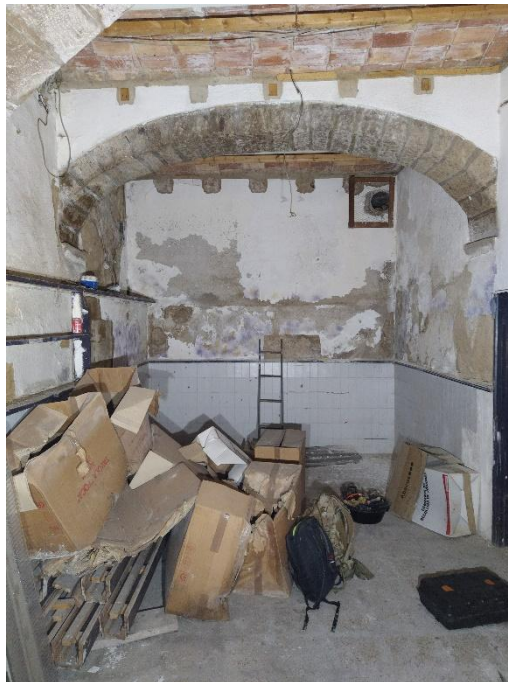
- 4) Arcs de mitja volta, també formant part dels fonaments de l'edifici del segle XIX.

Fig. 82.- Imatge d'un arc de mitja volta d'una dels àmbits principals.

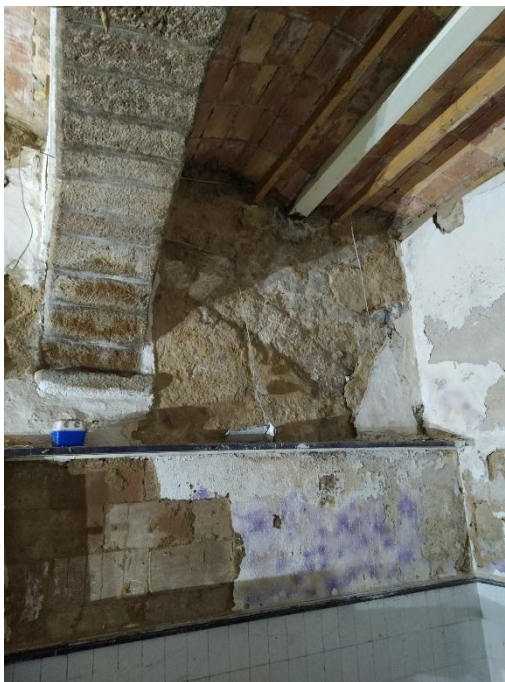
Fig. 83.-Imatge de l'arc de mitja volta, on se n'aprecia un altre tapiat a la paret.

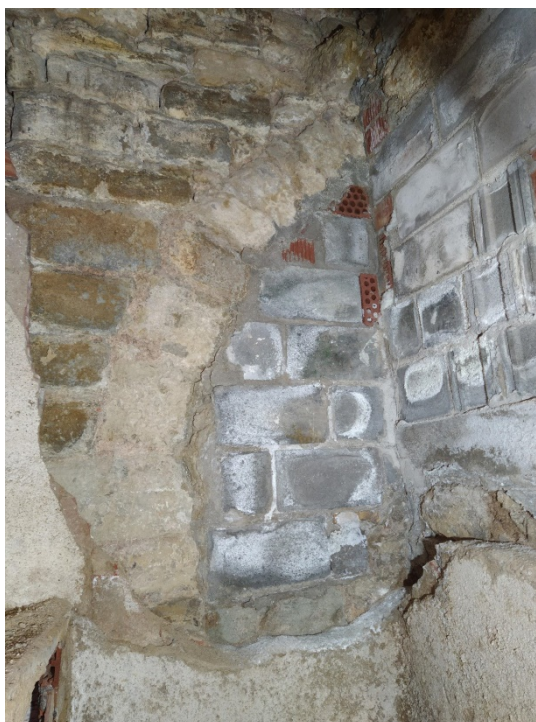
Fig.84.-Imatge d'un arc de mig punt tapiat.

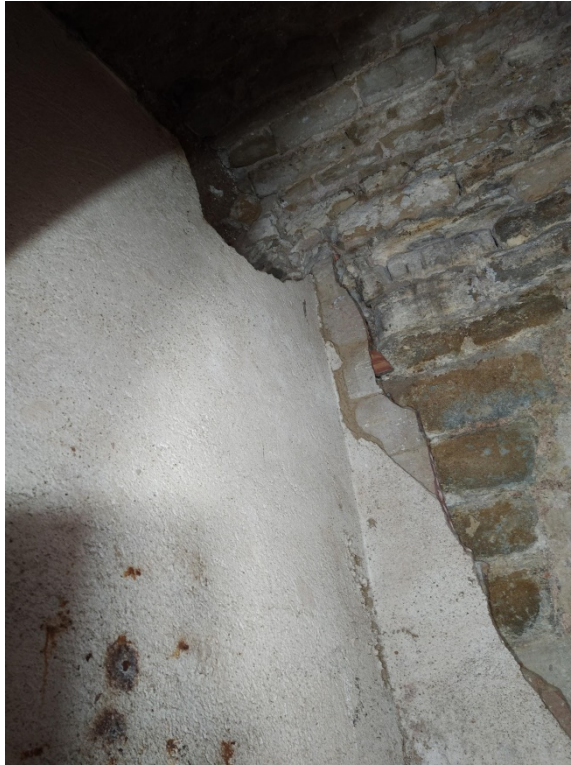
Fig.85.-Detall de la factura de pedra dels murs circumdants als arcs de mig punt.

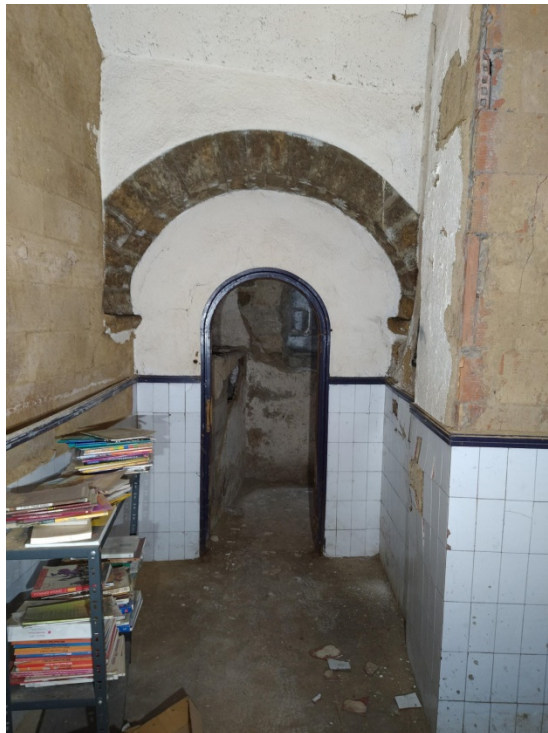
Fig.86.-Imatge d'un altre dels arcs de mig punt que estan presents a l'edifici.

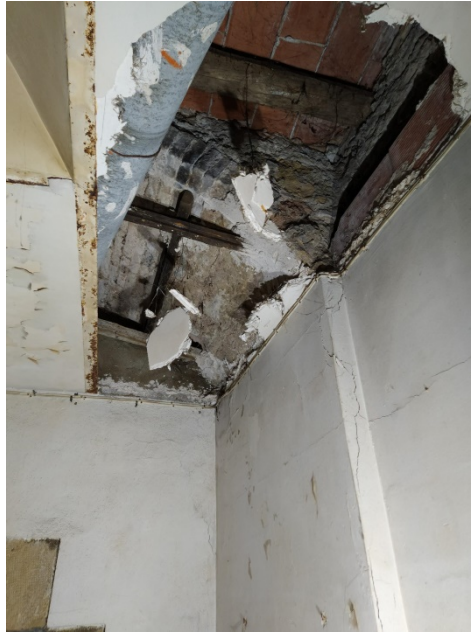
Fig.87.- Arc amb volta just a sobre de la porta amb llindes quadrangulars.

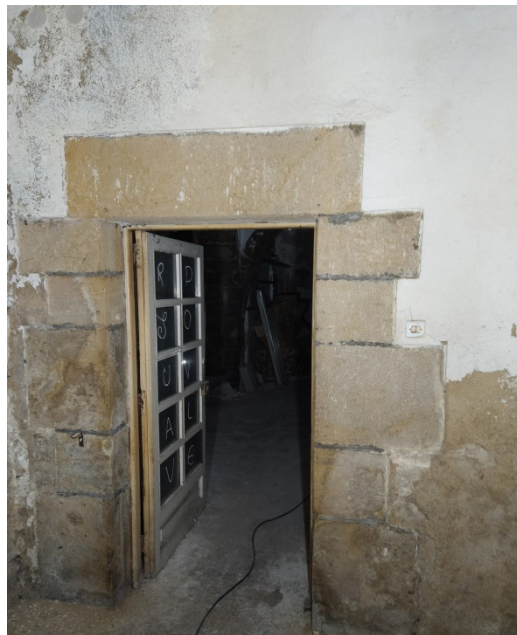
5) Porta interior de llindes quadrangulars de pedra (Figura 88).

Fig.88.- Imatge de la porta interior amb llindes quadrangulars de factura pètria.

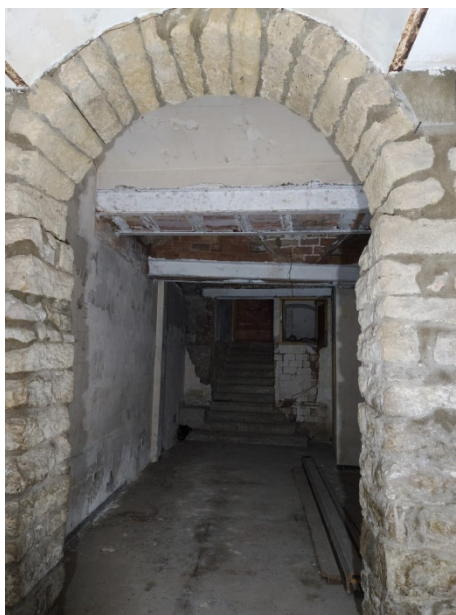
6) Arc de Mig Punt construït a base de carreus de pedra també formant part dels fonaments de l'edifici del segle XIX.

Fig.89.-imatge de l'arc de mig punt.

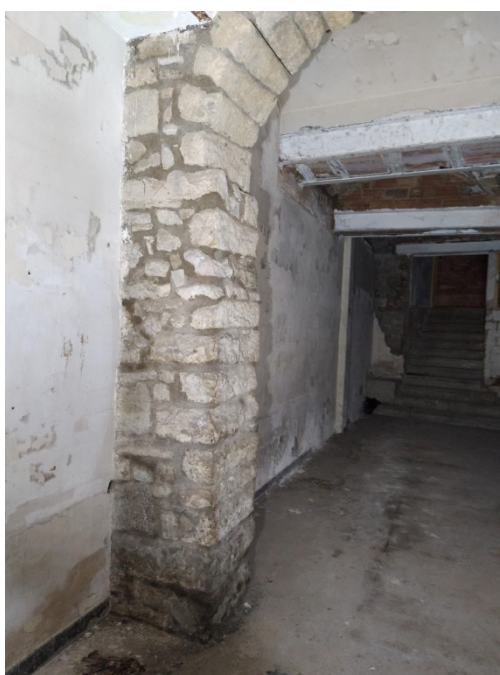
Fig.90.-imatge de la forma en com està recolzat l'arc respecte la paret.

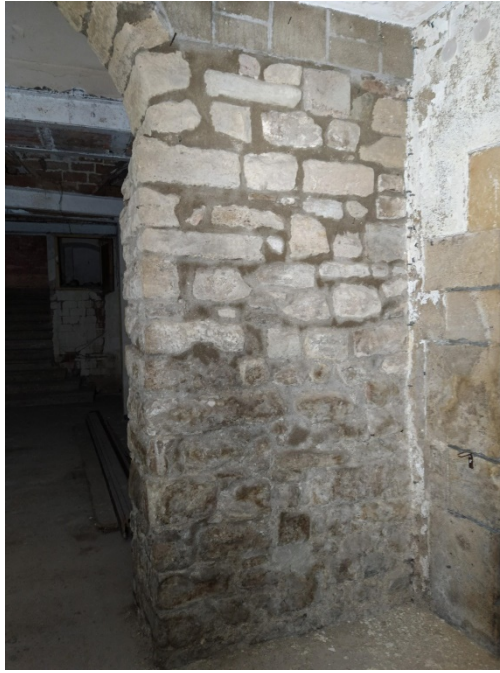
Fig.91.-Imatge de com es relaciona l'arc respecte la paret on trobem la porta amb llindes quadrangulars.

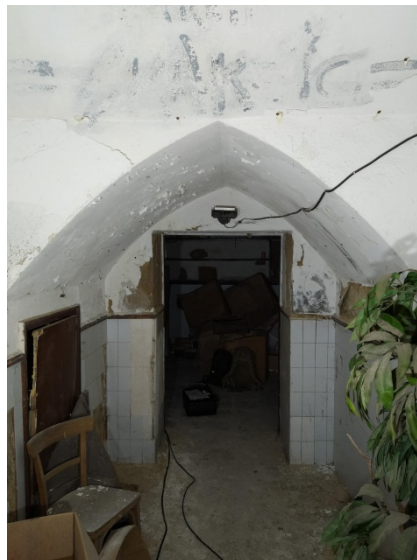
7) Possible volta apuntada.

Fig.92.-Possible volta apuntada just al passar pel vestíbul de l'edifici de l'antiga creu roja.

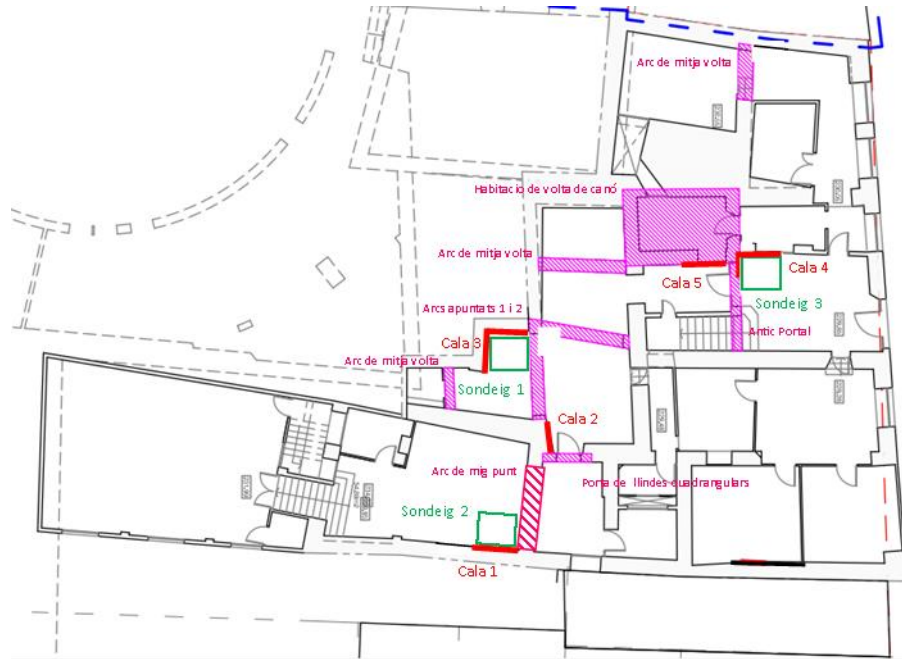
Fig.93.-Planimetria de l'edifici de Galcerán Andreu núm.6-8 (antiga creu roja) assenyalant els principals elements arquitectònics amb interès històric i arqueològic, així com les Cales parietals i Sondejos planificats al projecte d'intervenció arqueològica preventiva.

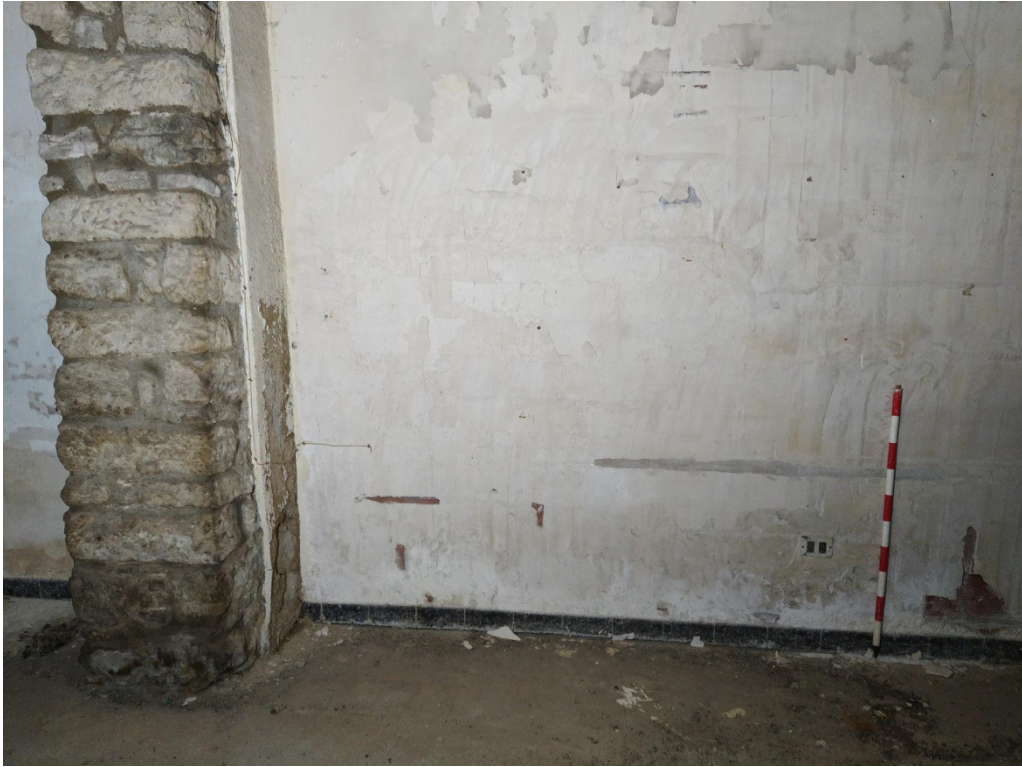
Es va realitzar la primera cala parietal (Cala parietal 1) al mur sud amb la cantonada de l'arc amb el que es relaciona.

Fig.94.-Fotografia inicial de la Cala parietal 1.

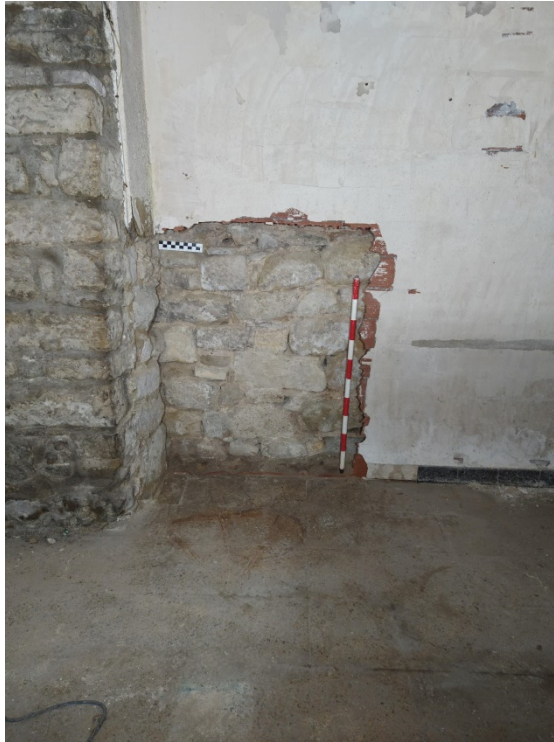
Un cop extret l'envà d'època contemporània compost d'un sòcol, una capa de guix i maons moderns (UE 2001, UE 2002, UE 2003), va aparèixer un mur construït de carreus de pedra grisa (UE 2004) al qual se li adossa l'arc de mig punt (UE 2005), que tot i que mantenen una factura similar i semblen de la mateixa època, assenyala un moment constructiu anterior a l'arc.

Fig.95.-Fotografia final de la Cala parietal 1.

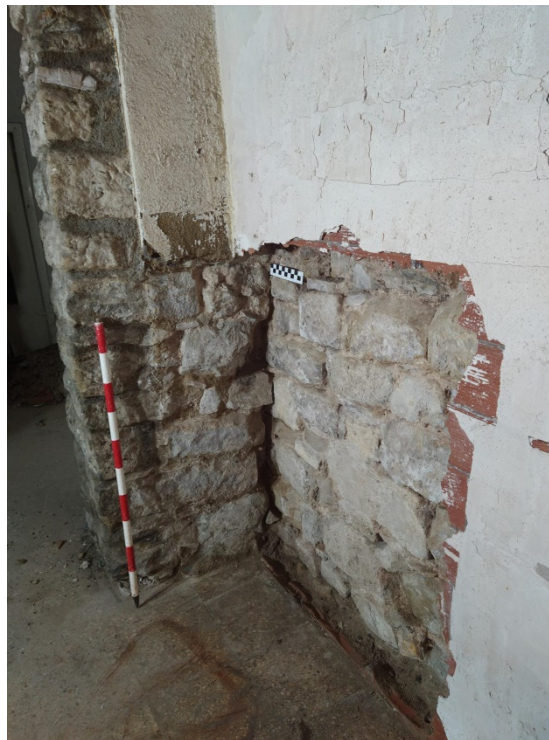
Fig.96.-Fotografia final de la Cala parietal 1, amb especial èmfasi en les relacions físiques entre el mur i l'arc.

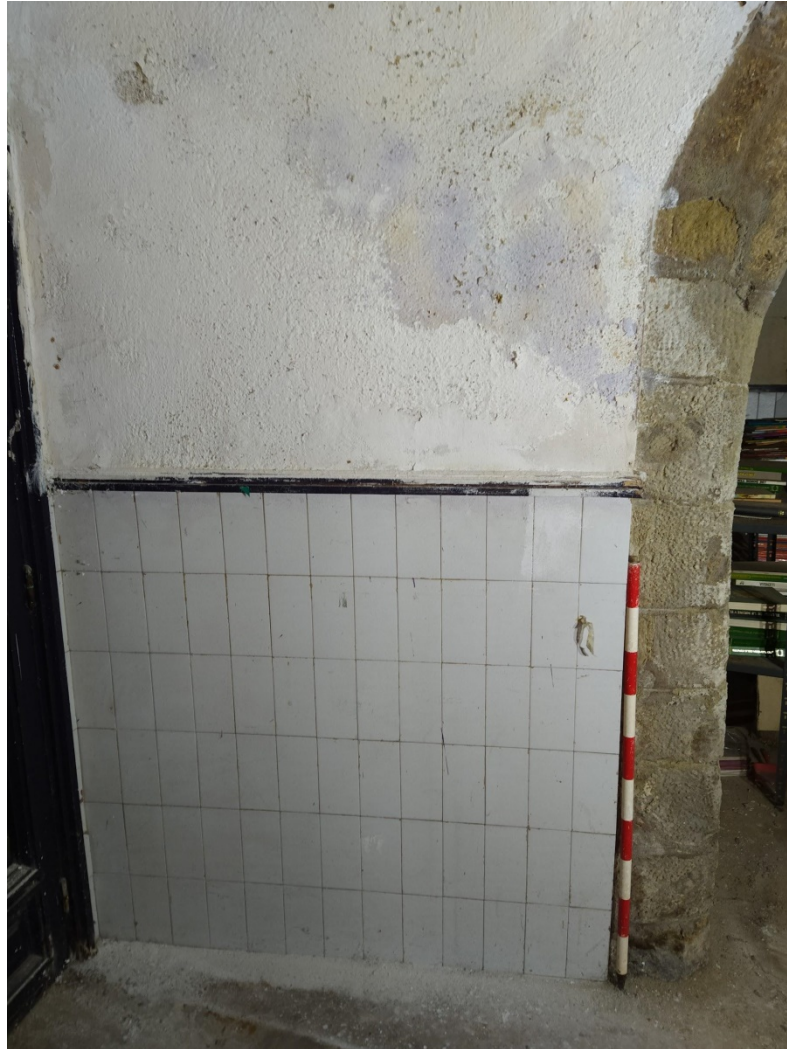
Un cop finalitzada la primera cala parietal, es va procedir a realitzar la segona (Cala parietal 2), en el mur que relaciona un dels arcs apuntats amb la porta amb llindes quadrangulares.

Fig.97.-Fotografia inicial de la Cala parietal 2.

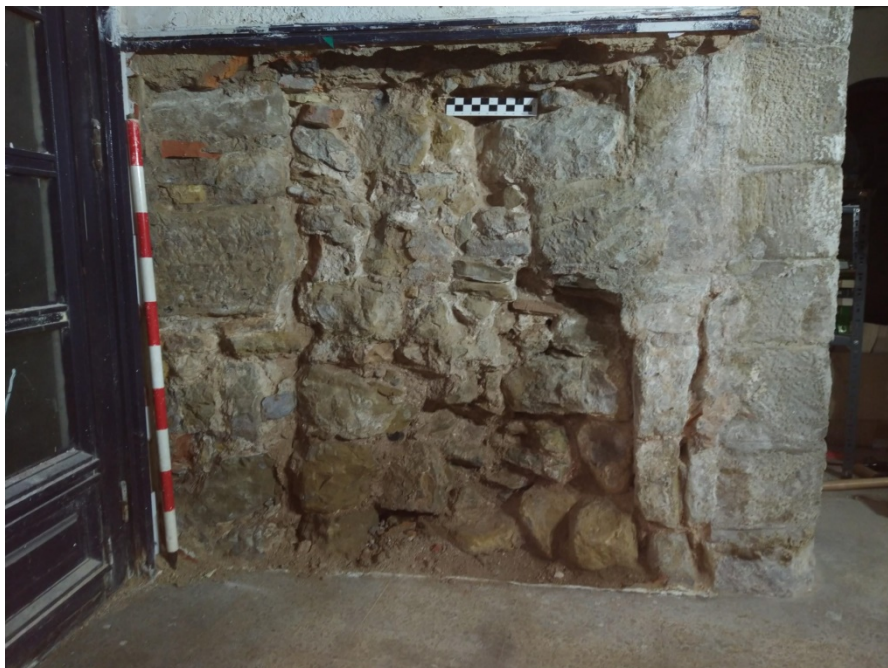
Es van retirar l'enrajolat (UE 2006), que estava lligat amb varies capes de formigó lligat amb maons (UE 2007). Un cop extretes aquestes capes d'època contemporània i atribuïbles a les darreres reformes de l'edifici, van aparèixer diferents estructures muraries. Entre el mur que suporta la porta de llindes quadrangulares (UE 2010) i el mur que suporta l'arc (UE 2011), trobem un retall (UE 2013) reblert per una primera capa de material constructiu, morter de calç blanca i pedres irregulars (UE 2008), i un moment anterior que podria ser o bé rebliment, o bé una estructura

muraria composta per pedres de mida mitjana lligades amb terra (UE 2009).

Fig.98.- Fotografia final de la Cala parietal 2.

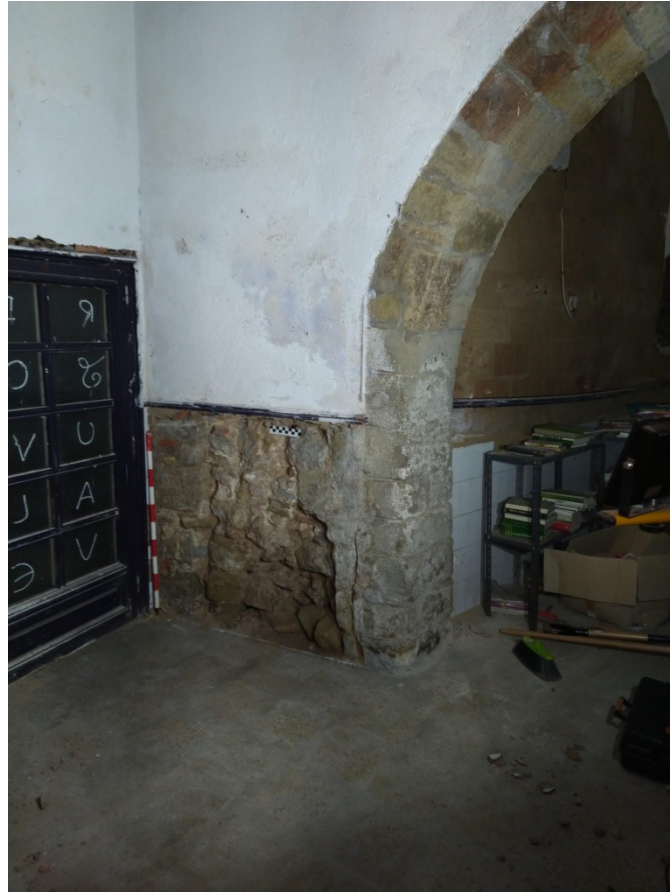
Fig.99.-Fotografia final de la Cala parietal 2 en relació amb l'arc (UE 2012).

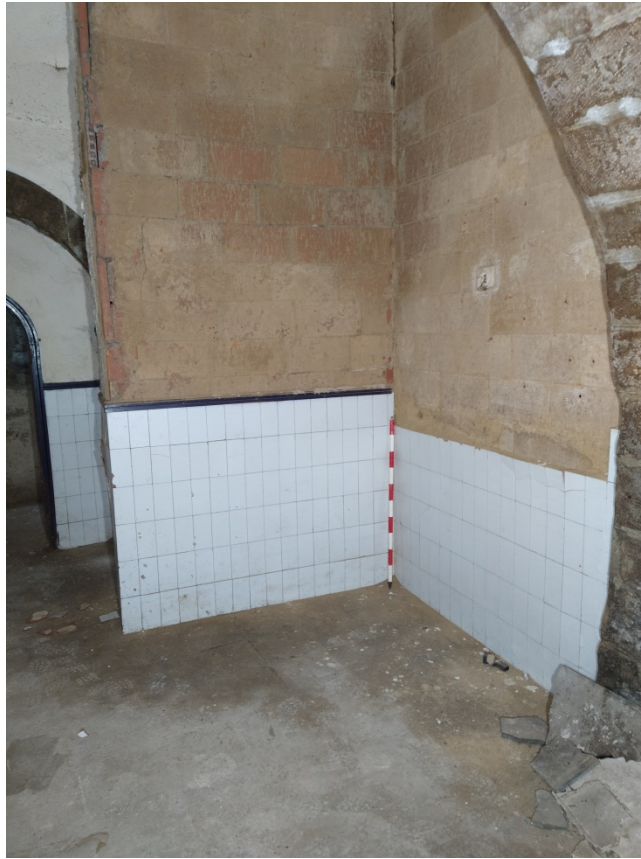
La cala 3 es va realitzar al mur que arrenca de l'arc apuntat (UE 2020) i fa cantonada amb un altre mur. Aquesta cala era interessant per tal de veure les relacions físiques entre els arcs de l'àmbit.

Fig.100.-Fotografia inicial de la Cala parietal 3.

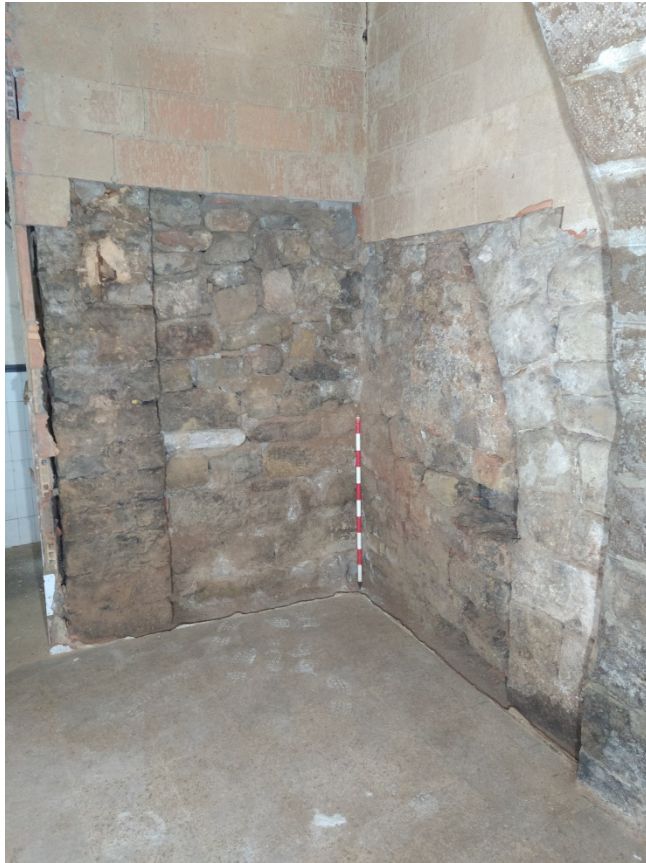
Tal com es pot apreciar, hi havia un enrajolat contemporani (UE 2014) i un envà de maons (UE 2015). Un cop es van enretirar, van aparèixer diferents estructures, entre elles:

-Un arc de pedra (UE 2019) de mig punt format per carreus grisos amb disposició regular. L'arc està tapiat per pedres irregulars lligades amb morter (UE 2017) .

-Un mur de carreus regulars de diferents colors marrons i grisos lligats amb morter de coloració grisa i marró (UE 2021).

-Una columna de pedra d'una sola filera tallades de forma regulars de coloració marró (UE 2022).

Fig.101.-Fotografia final Cala parietal 3.

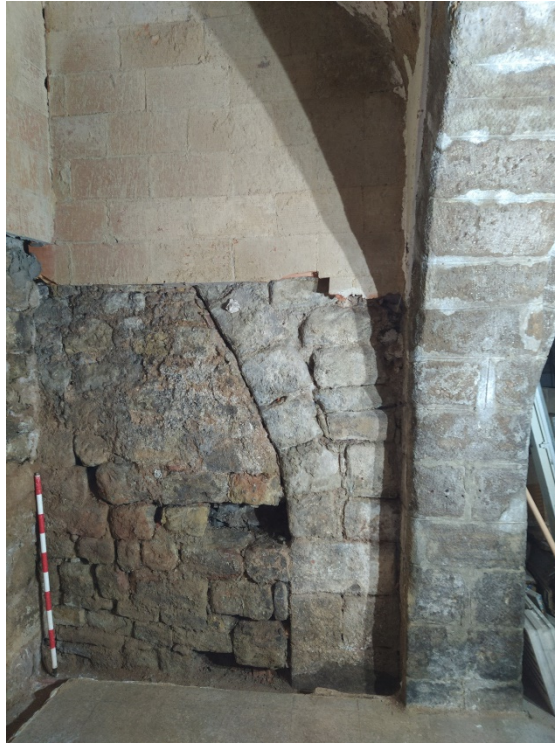
Fig.102.- Fotografia final Cala parietal 3.

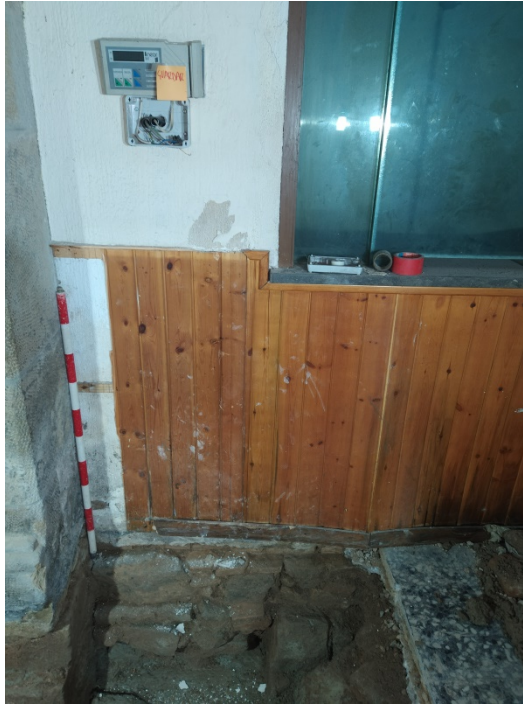
Un cop vàrem acabar el Sondeig 3 (veure en apartats posteriors), vam decidir realitzar la Cala parietal 4 (al vestíbul d'entrada de l'antic edifici de la creu roja), per tal de verificar l'alçat d'un mur al qual havíem atribuït una datació d'època moderna¹⁴. Aquest mur (UE 2042) es trobava cobert en la seva part alçada per acabats constructius d'època contemporània.

Fig.103.-Fotografia inicial de la Cala parietal 4.

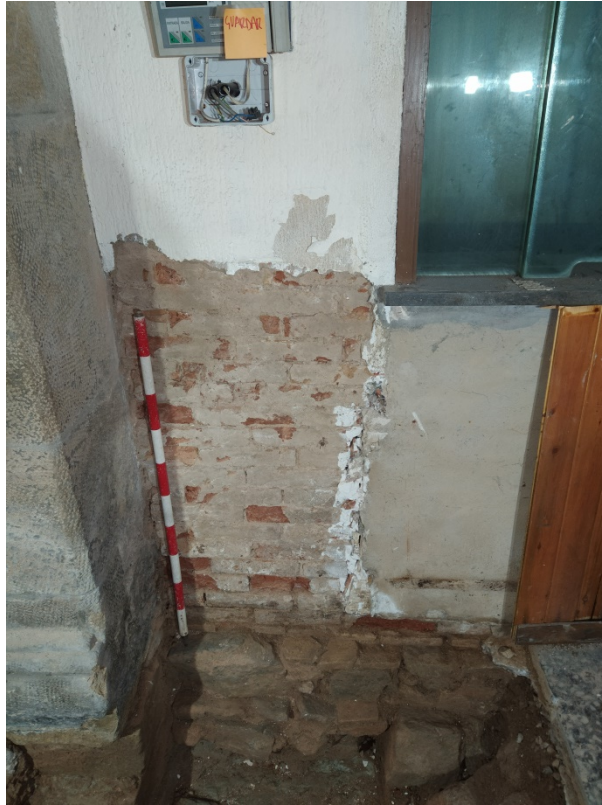
Efectuada la cala, es va poder comprovar que l'alçat actual està construït sobre l'antic, però que es tracta d'una estructura contemporània aprofitant el mur antic preexistent. Trobem una paret de maons (UE 2063) retallada per un envà contemporani (UE 2062). Tant el mur preexistent (UE 2042) com el mur de maons contemporani (UE 2063), s'adossen a la base sobre la qual està construït l'arc del vestíbul (UE 2041).

Fig.104.-Fotografia final de la cala parietal 4.

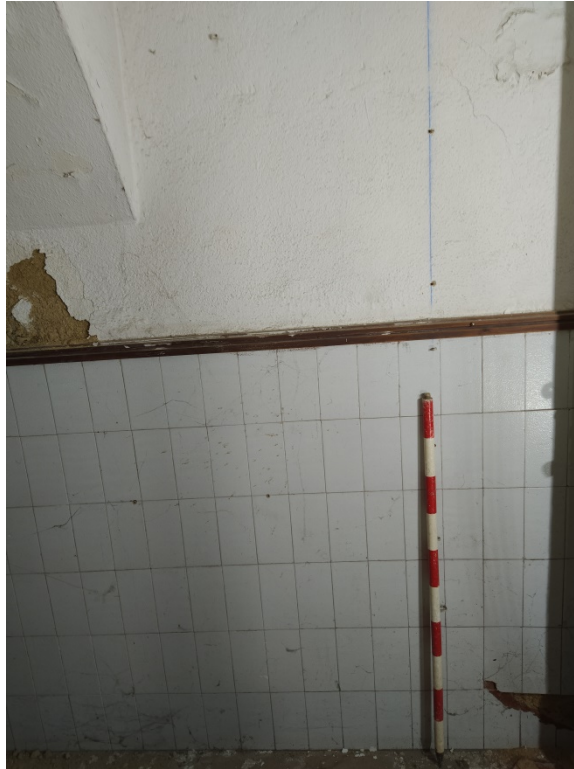
Per tal de confirmar o desmentir l'antiguitat de la volta apuntada i la paret oest del passadís annex al vestíbul, vàrem decidir realitzar la cala parietal número 5, que connectava ambdós elements constructius.

Fig.105.-Fotografia inicial de la cala parietal número 5

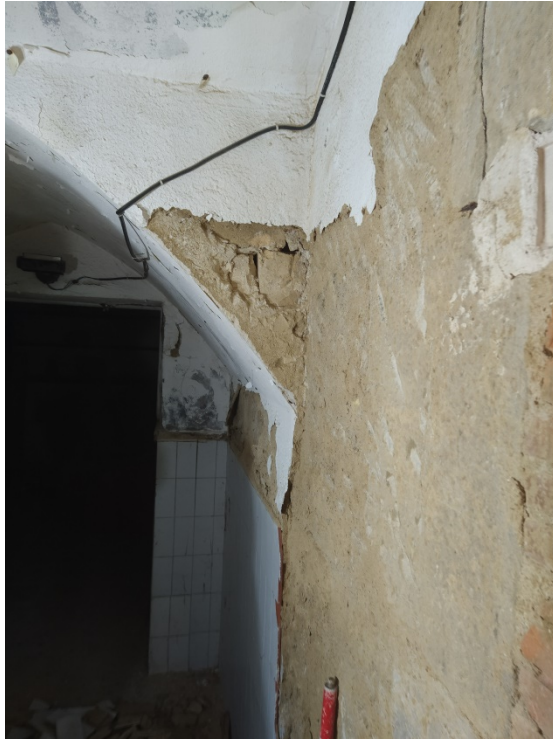
Vam poder comprovar que la volta apuntada estava realitzada a partir de maons i material constructiu contemporani (UE 2065) i estava adossat a un farciment de formigó també de factura contemporània (UE 2064). Tanmateix van aparèixer les llindes d'una porta tapiada amb maons (UE 2065). La porta està relacionada amb la UE 2042.

Fig.106.- Fotografia final de la Cala parietal 5, amb especial èmfasi en la volta apuntada.

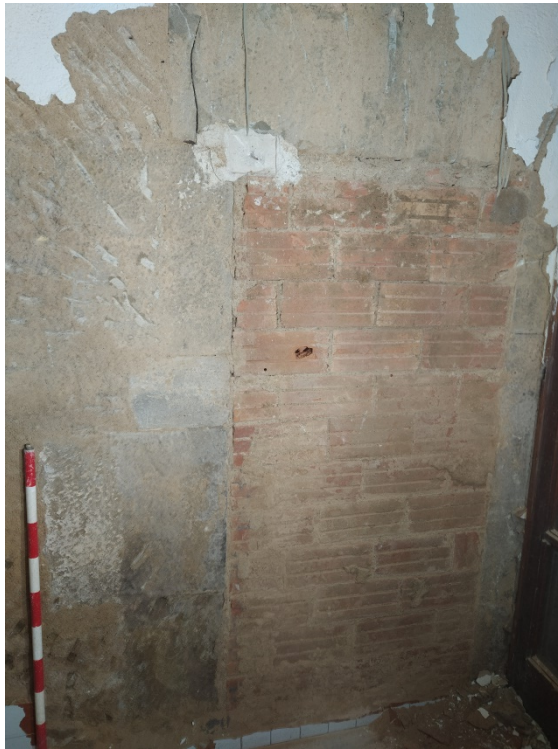
Fig.107.- Fotografia final de la Cala parietal 5 on s'observa la porta tapiada.

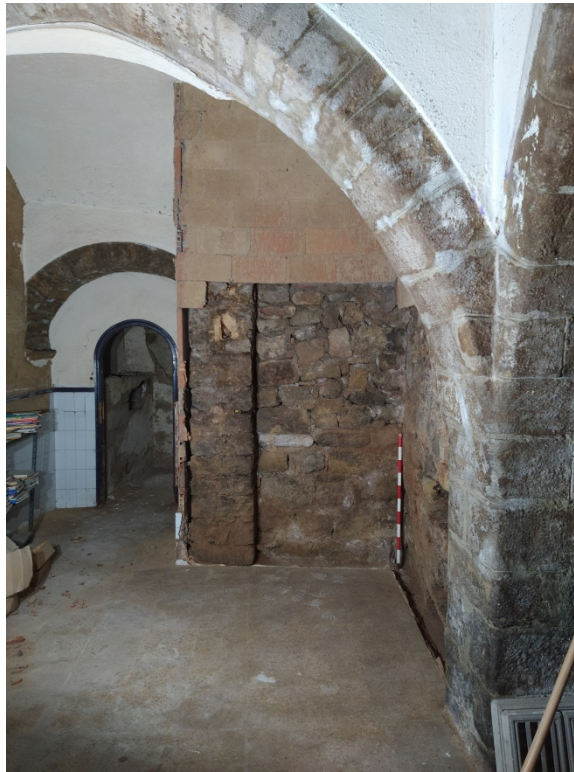
En el mateix lloc on es va realitzar la Cala parietal 3, es va decidir efectuar el sondeig 1. Aquest sondeig té unes dimensions de 1'86 m. x 1'54 m. El paviment actual (UE 2016) estava conformat per lloses gres lligades amb formigó (UE 2023).

Fig.108.-Fotografia inicial del Sondeig 1.

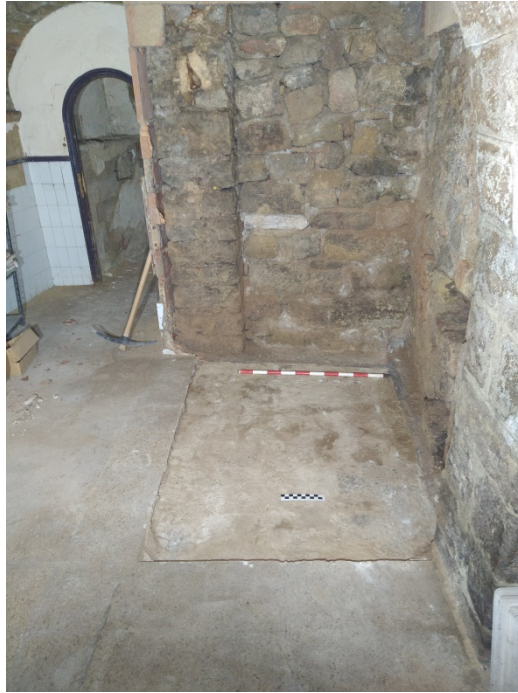
Fig.109.-Fotografia de la UE 2023.

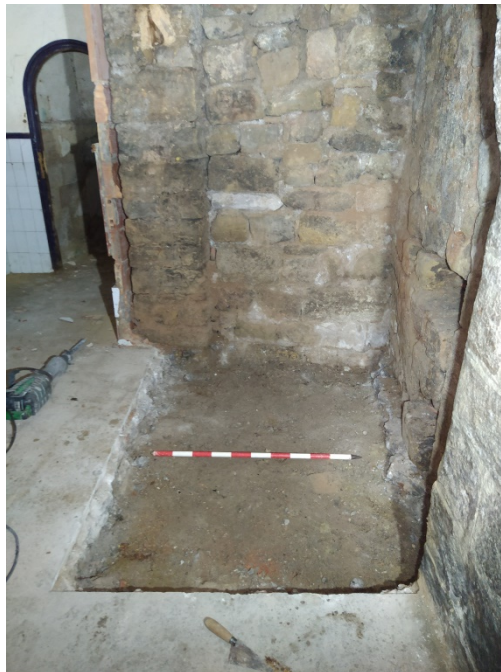
Per tal de travessar l'estesa de formigó, es va recórrer a esmicolar-la amb el martell elèctric de major potència que vàrem llogar. Un cop retirat, va aparèixer un nivell d'anivellament (UE 2037) amb molta potència amb enderroc de grans blocs de pedra i material d'època contemporània (vidres, plàstics,...).

Fig.110.-Fotografia de la UE 2037.

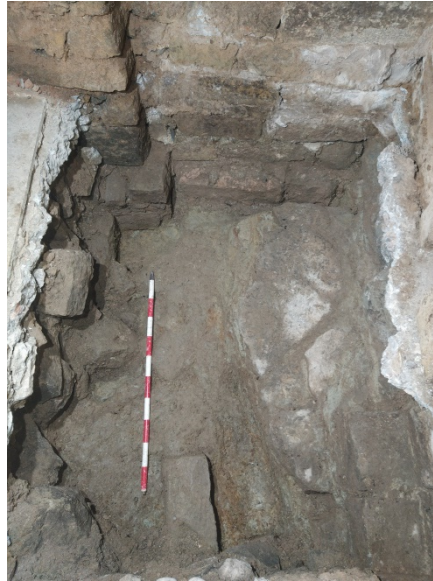
Aquest darrer estrat descrit, cobria l'estrat geològic (UE 2039) format per lutites (probablement limolites) de color verdós i roca calcària¹⁵. Un cop es va trobar la roca mare, es va finalitzar el sondeig.

Fig.-111.-Fotografia final del Sondeig 1.

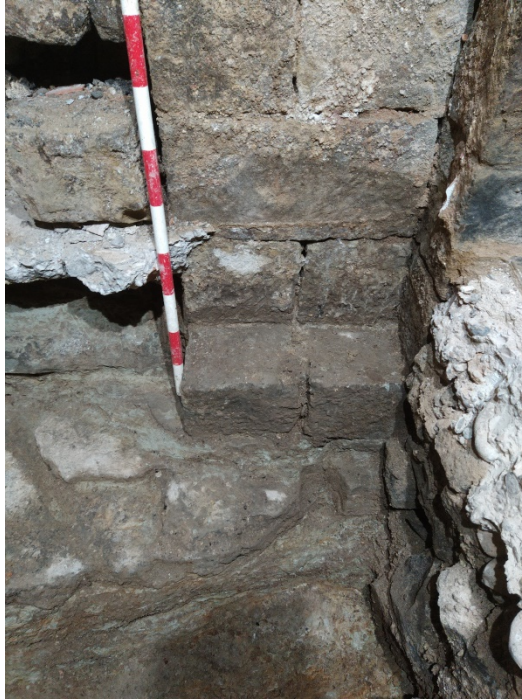
Totes les estructures documentades en alçat (veure Cala parietal 3) reposen sobre l'estrat geològic (UE 2039), malgrat que en el cas dels arcs (UE 2019 i 2020) sembla que s'hagi anivellat deliberadament. La manca d'estratigrafia associada a aquestes estructures només ens permet datar-les relativament, essent els elements més antics la columna i els arcs, i els més moderns la paret que es recolza a la columna (UE 2021) i el tapiat de l'arc (UE 2017).

Fig.-112.-Basament de l'arc (UE 2019) sobre l'estrat geològic.

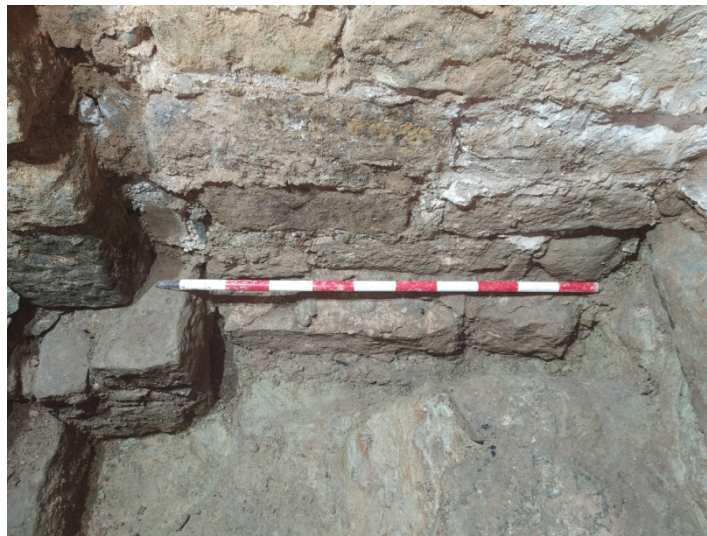
Fig.-113.- Banqueta del mur (UE 2021) adossat a la columna i el seu basament (UE 2022), tots dos construïts sobre l'estrat geològic.

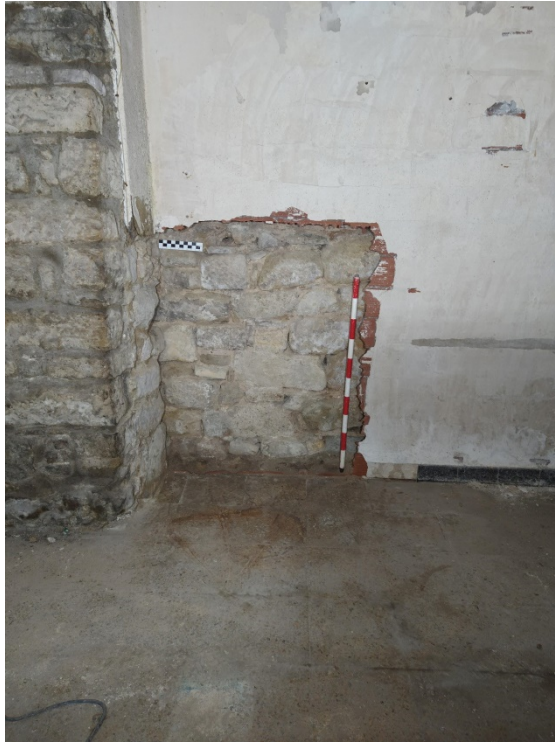
El paviment actual (UE 2024) es lliura a l'arc de mig punt (UE 2025) i al mur (UE 2027) de pedra.

Fig.-114.-Fotografia inicial del Sondeig 2.

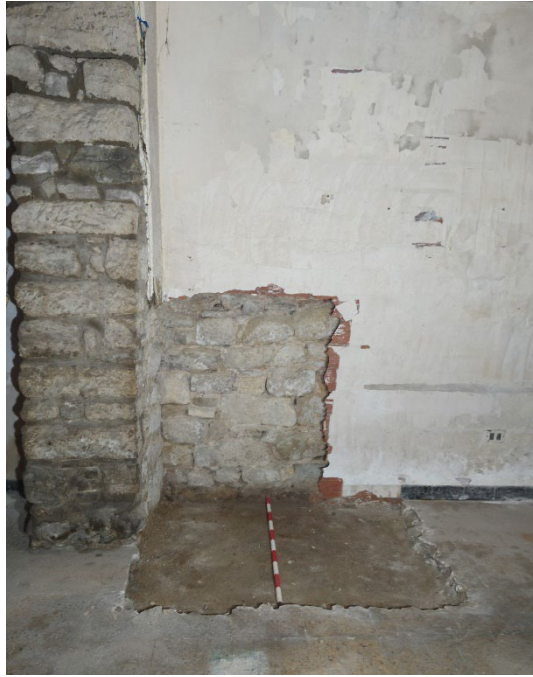
Un cop es va retirar el paviment contemporani vàrem trobar una capa de formigó (UE 2028) que es va retirar amb martell elèctric.

Fig.115.-Fotografia de la UE 2028.

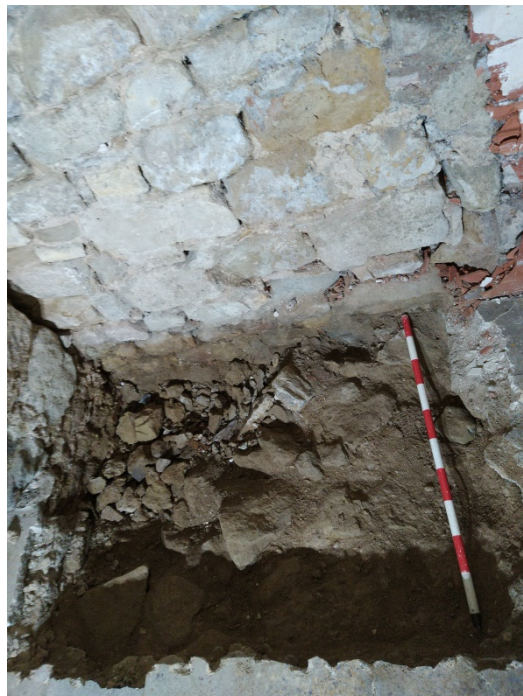
Retirada la UE 2028 va aparèixer un estrat (UE 2029) d'anivellament format per enderroc, argila i sorra, pedres de mida variable i material constructiu contemporani (guix, teules,...), força disgregat.

Fig.116.-Fotografia de la UE 2029.

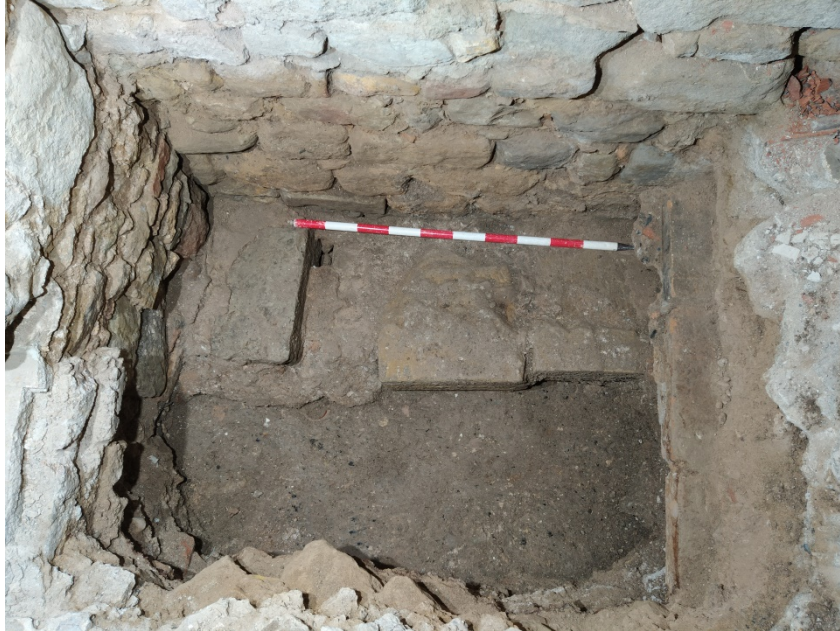
Retirada la UE 2029, va aparèixer un paviment de lloses de ceràmica (UE 2030) lligat amb morter (UE2032) retallat (per la mateixa UE 2029) i que es lliurava al mur, va aparèixer la banqueta del mur (UE 2033) -a la qual cobria com la UE 2034 a la que també cobria, i que es tractava d'un estrat argilós de coloració gris amb abundància de material ceràmic i fauna. Aquest estrat es lliura la banqueta del mur (UE 2033).

Fig.117.-Fotografia on apareixen les UE 2030, 2032, 2033 i 2034.

El material ceràmic que apareixia a la UE 2034 dóna cronologies associades al segle XVIII, sobretot als fragments de Pisa Blava Catalana adscrits a les series decoratives de faixes o cintes (BATLLORI 1974: 76¹⁶; LLORENS, 1977: 137), així com també de les series de la sanefa de la panotxa (BATLLORI 1974: 93-94¹⁷). En aquest sentit, la mancerina policromada o xicra que també va aflorar, ens manté en aquesta cronologia

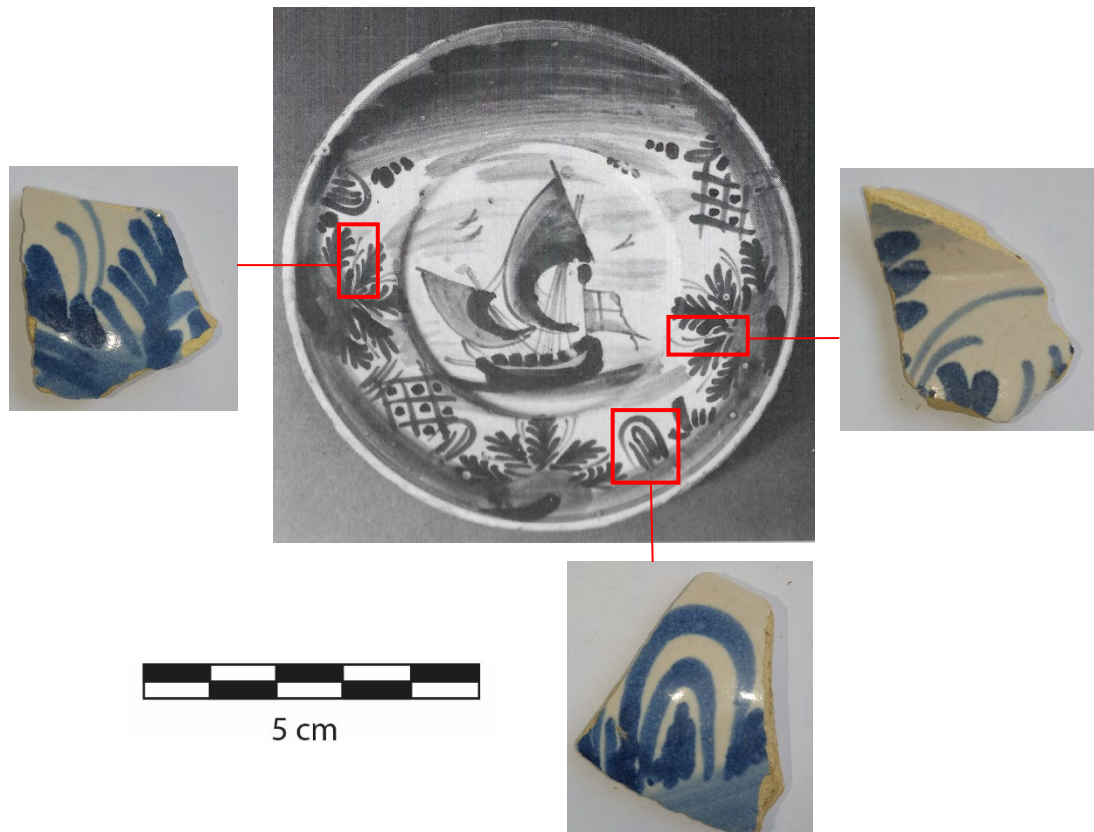
Fig.-118.-Infografia on es poden veure els diferents fragments amb els motius decoratius trobats de la sèrie de faixes o cintes (SGM 2034-1, SGM 2034-2 i SGM 2034-4) en comparació amb un plat de les mateixes característiques estilístiques. La seva adscripció crono-artística queda fora de qualsevol dubte.

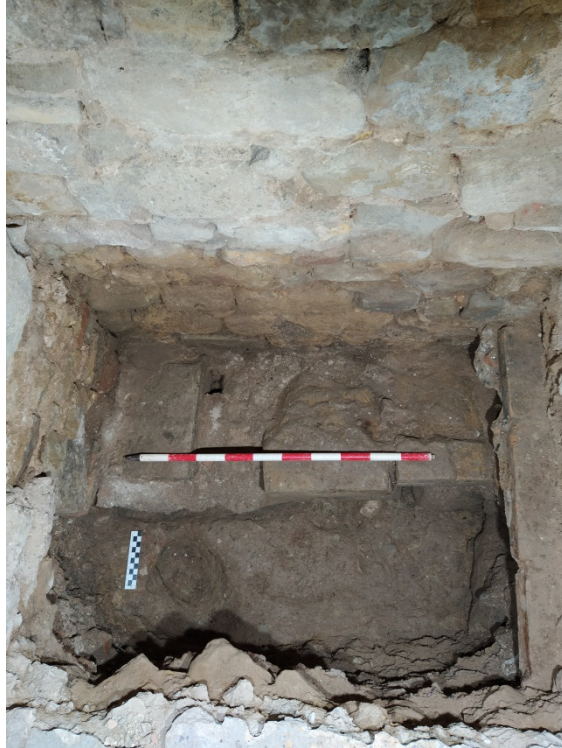
Un cop retirada la UE 2034, es va constatar que es lliura a la UE 2033 i cobreix la rasa de la UE 2033 (UE 2035) i l'estrat següent d'argiles vermelles (UE 2036), retallat per la UE 2035. També vàrem trobar un retall (UE 2066) reblert per la UE 2034, que es podria interpretar com a possible

forat de pal. Un cop vàrem poder determinar l'antiguitat del mur a partir de la UE 2034, i vàrem poder veure que l'arc que se li recolza (d'un moment constructiu posterior) pot ésser d'època moderna (fet que no es confirmarà fins que s'acabi d'excavar), vàrem decidir finalitzar el sondeig.

Fig.119.-Fotografia final del Sondeig 2.

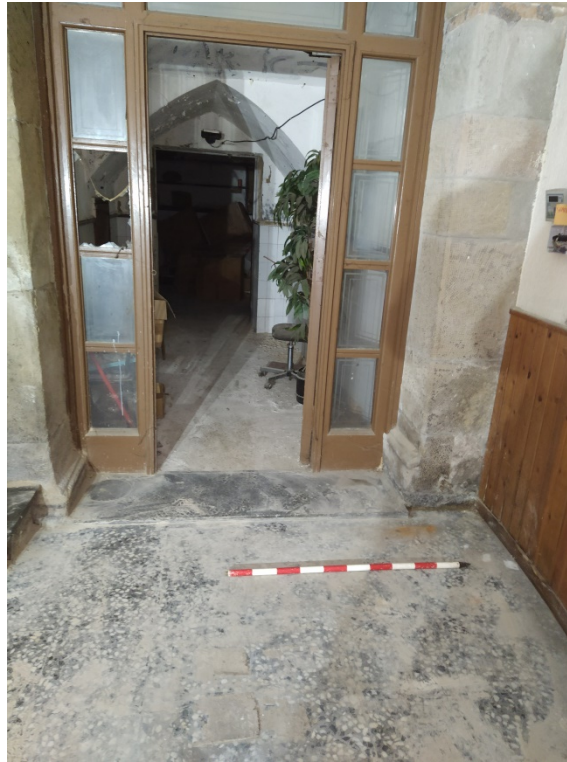
El vestíbul de l'entrada de l'edifici de l'antiga Creu Roja, ens va semblar un lloc convenient per tal de realitzar el darrer sondeig. A primera vista, cridaven molt l'atenció els elements arquitectònics de pedra que estaven a l'entrada. Es van determinar les mides del mateix en 1'5 m. x 1'5 m.

Fig.120.-Fotografia inicial del Sondeig 1

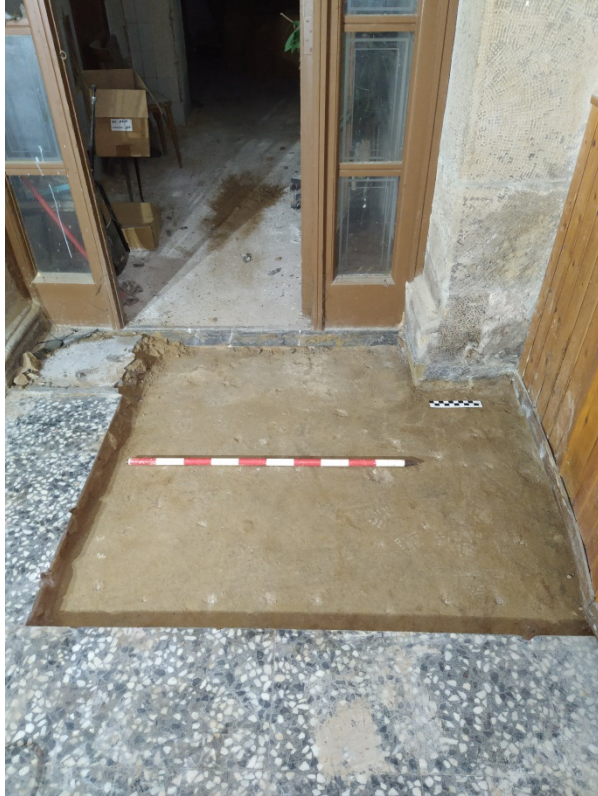
Un cop retirada la coberta de gres que conforma el paviment contemporani (UE 2040) que es lliurava a la columna del "portal" (UE 2041) va aflorar un paviment de formigó (UE 2043) que es lliurava a les UE 2041 i 2042 (un mur de pedra que afloraria posteriorment, i que s'adossa a la UE 2041).

Fig.121.-Fotografia de la UE 2043.

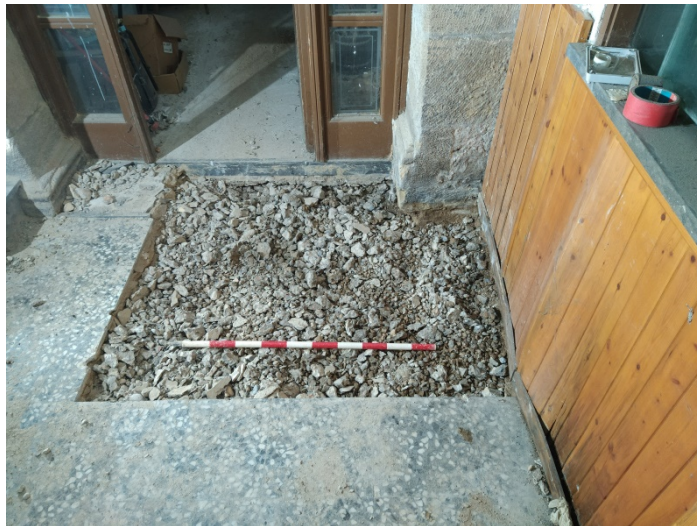
Cobert per la UE 2043, ens vàrem trobar amb un estrat d'anivellament amb petites pedretes (UE 2044).

Fig.122.-Fotografia de la UE 2044.

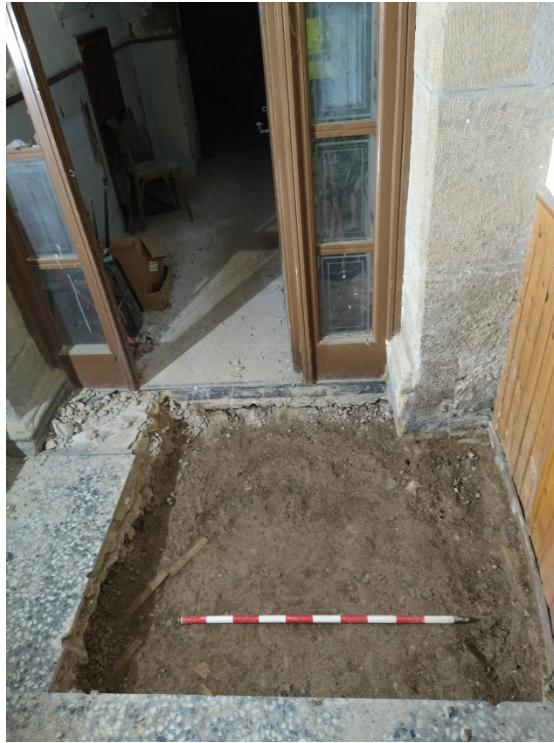
Un cop retirada la UE 2044, va aflorar un nivell d'argiles força compactes de coloració marró (UE 2045).

Fig.123.-Fotografia de la UE 2045.

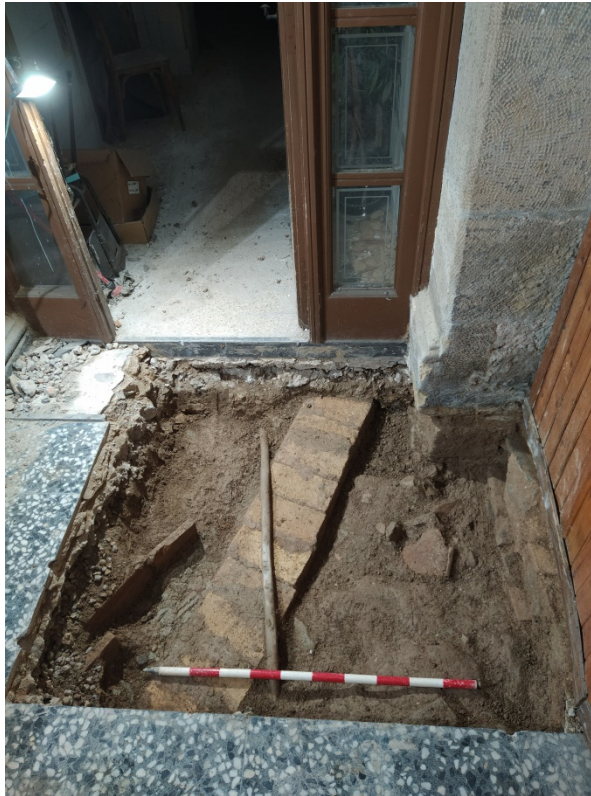
La UE 2045 cobria un tub de plom (UE 2046), una filera de totxanes de color groc (UE 2047) (segurament una estructura d'evacuació d'aigües residuals), i una altre estructura en forma de canal (UE 2048).

Fig.124.-Fotografia on es veuen les UE 2046, 2047 i 2048.
