**MEMÒRIA DE LA INTERVENCIÓ ARQUEOLÒGICA
PREVENTIVA ALS CARRERS BAIXADA DE LA SEU
NÚM. 2 (ANTICS JUTJATS) I GALCERÀN ANDREU NÚM
6-8 (ANTIGA CREU ROJA) DE MANRESA.**

Obra de la nova Seu de la Generalitat de Catalunya a la Catalunya Central
Projecte d'enderrocs i ajudes a l'arqueologia

1.0.- Fitxa tècnica

Intervenció: Obra de la nova Seu de la Generalitat de Catalunya a la Catalunya Central.

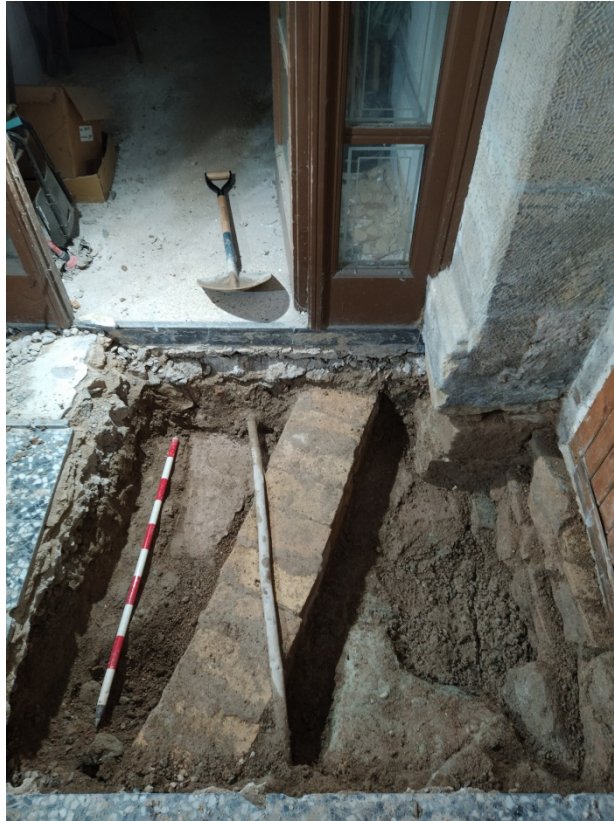
Es va procedir a l'extracció del rebliment gris (UE 2049) que cobria la canal (sense trobar-ne solera), i es va extreure la UE 2050, formada per pedretes petites i que reblia una de les rases de la UE 2047. Tanmateix va aflorar una morterada de color rosat (UE 2051). Un cop extreta la rasa (UE 2052) de fonamentació de la UE 2047 va aflorar un estrat format a base de morter que se situava a la base de la UE 2047 (UE 2054). Per altre banda al costat del mur va començar a aflorar el nivell geològic (UE 2061) –que era pràcticament igual al trobat en l'anterior sondeig-, així com la rasa de fonamentació (UE 2055) del mur (UE 2042). També aparegueren les rases de la columna (UE 2057).

Fig.125.-Fotografia on es veuen les diferents Unitats Estratigràfiques descrites.

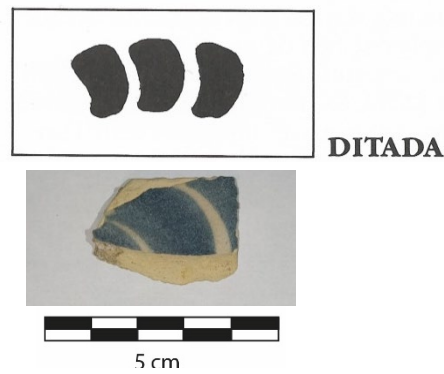
Un cop buidat el rebliment (UE 2056) de la rasa (UE 2055) del mur (UE 2042), on es van trobar materials d'època moderna (segle XVII, aproximadament), es va procedir a buidar un retall (UE 2059) en forma circular que estava retallat per la UE 2055, i que per tant, era anterior a la formació pròpia del mur. També contenia material arqueològic. En concret, es va trobar un fragment de Pisa blava catalana (SGM 2056-2) amb la decoració de l'orla de la sèrie de la ditada (TELESE COMPTE, 1991:131¹⁸; CERDÀ i MELLADO, 2001: 101¹⁹), adscrites en cronologies dels voltants de 1620-1670.

Fig.126.-Infografia amb el fragment SGM 2056-2 i la representació de la sèrie de la ditada, a la que pertany.

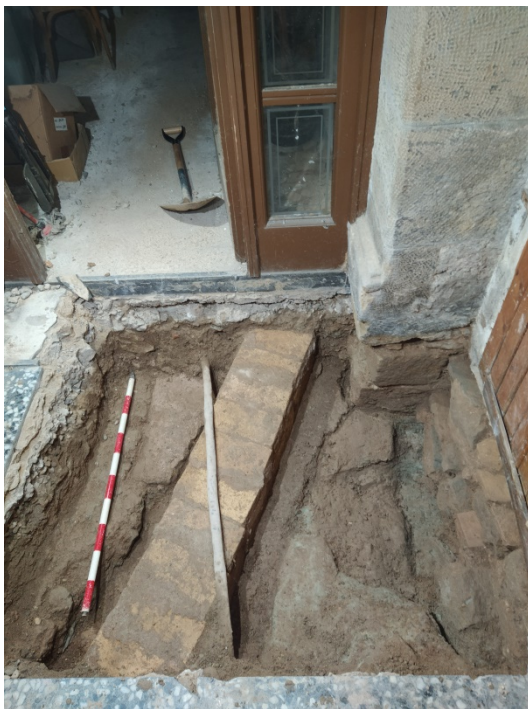
Fig.127.-Fotografia on s'observa l'estructura retallada per la rasa.

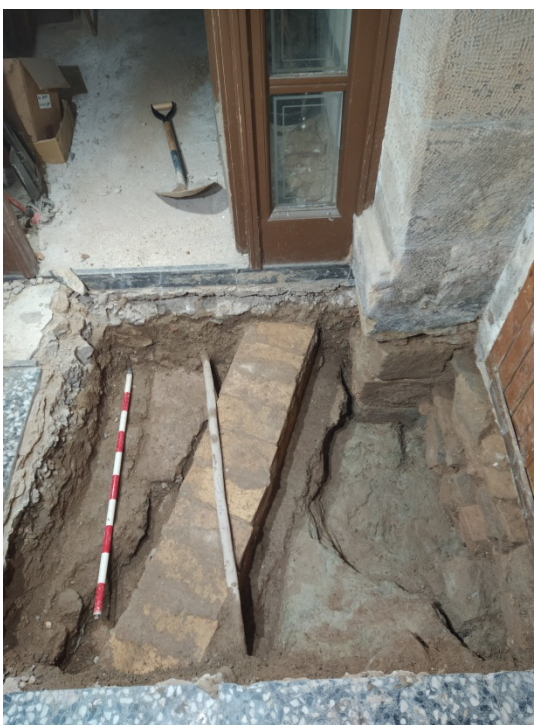
Tot això, ens assenyala, en principi, i sense perjudici de que els resultats puguin variar en una excavació en extensió, una fase constructiva de l'edifici associada al segle XVII.

Fig.128.- Fotografia final Sondeig 3.

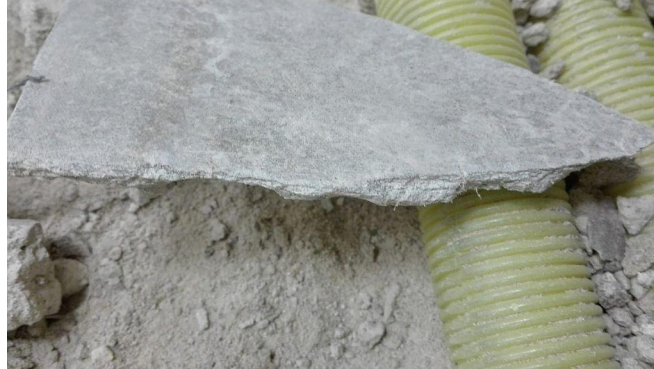
Hem de lamentar la presència de fibrociment en dos dels sondejos efectuats a l'interior de l'edifici de baixada de la seu núm.2. Per tal de garantir la integritat física i la salut dels arqueòlegs que hi treballaven, vam suspendre la intervenció arqueològica a l'interior de l'edifici dels jutjats antics, i recomanem que no s'hi efectuï cap treball fins que no hi hagi una remoció total del fibrociment per part d'una empresa especialitzada. Aquest es troba present a sota del paviment dels jutjats antics.

Fig.129.- Fotografia d'un dels sondejos de l'interior de Jutjats Vells on va aparèixer el fibrociment.

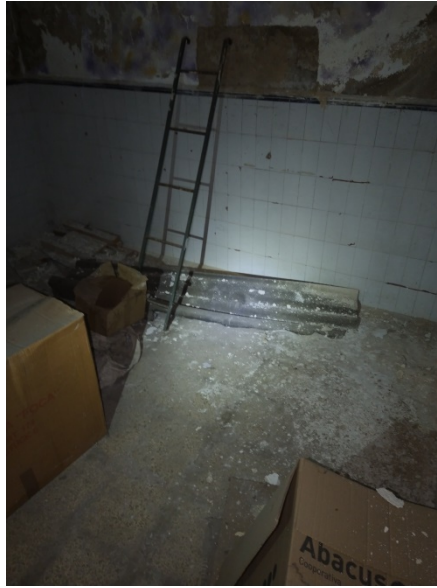
Tanmateix, a la sala dels arcs abans esmentada, s'ha trobat una coberta d'uralita en descomposició, malgrat no sembla colpejada. Es va evitar treballar-hi als voltants, i recomanem a les visites que hi estiguin atentes.

Fig.130.-Fotografia del sostre d'uralita sense retirar de l'edifici de l'antiga creu roja.

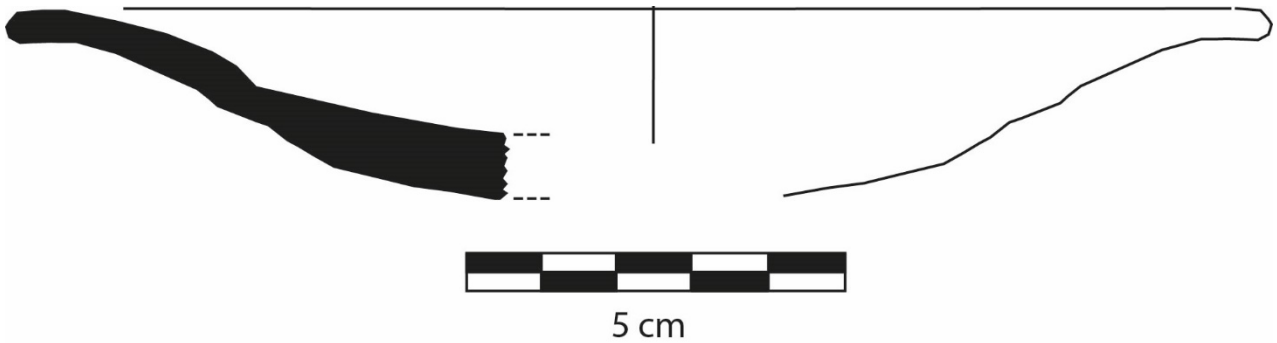
SGM-2054-20 ø 5 cm, Bol monocrom marró amb paret a exterior reductora .

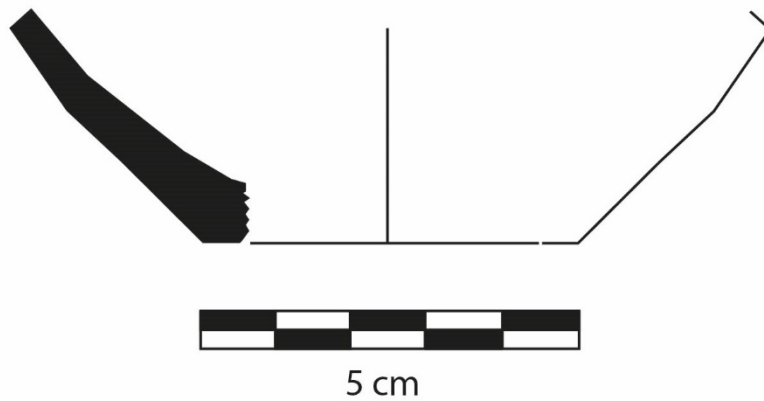
SGM-2034-26 ø 14 cm, Gerra de ceràmica reductora amb vidriat verd exterior.

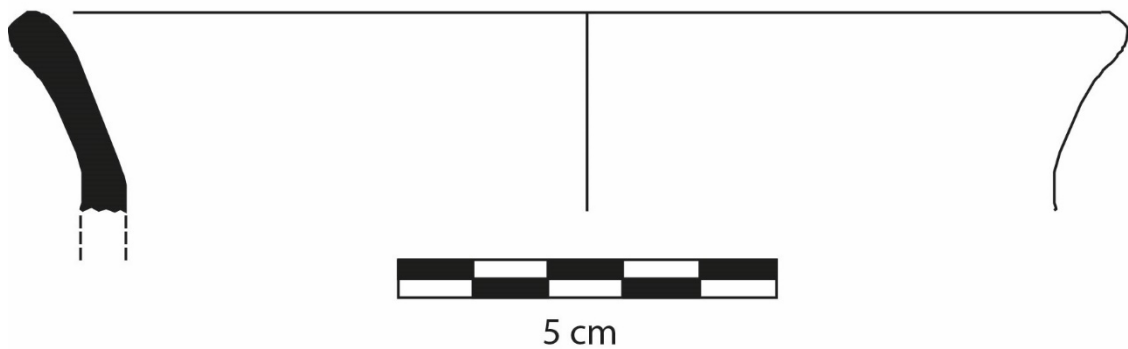
SGM-2034-10 ø 28 cm, Gibrell vidriat verd i groc
