## Informe-Memòria de la INT. 44 Carrer Juderia (Lleida) [novembre 1994]

Isabel Gil Gabernet

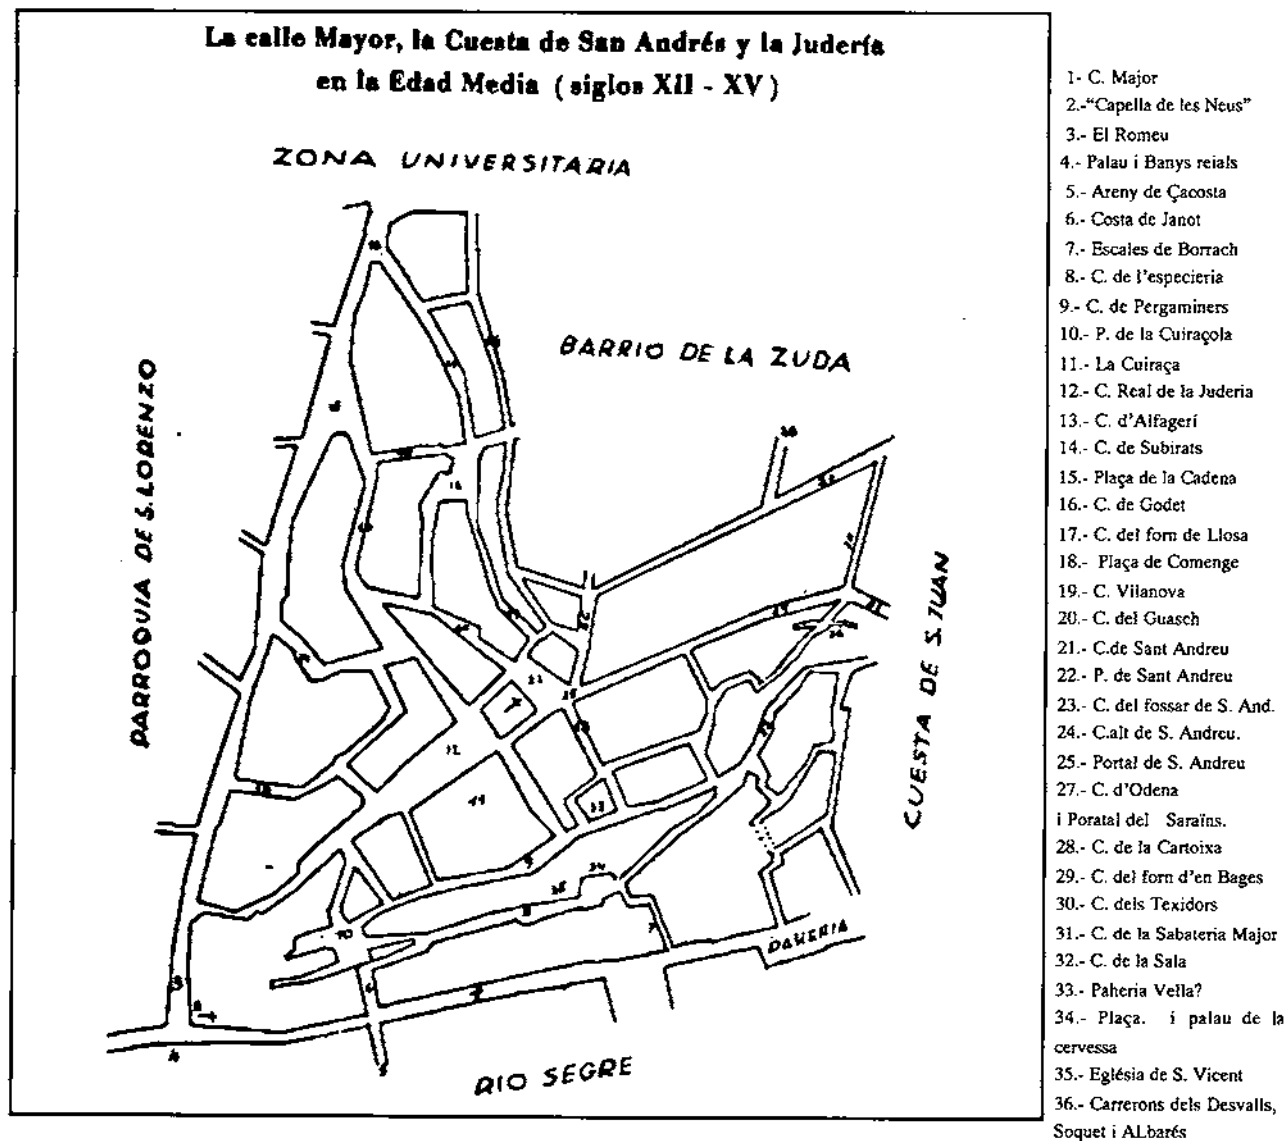
Fig. 2 La parròquia de Sant Andreu en època medieval segons Lladonosa.

El solar es troba localitzat dins de l'antiga parròquia de Sant Andreu, que des de la banda dreta del carrer Cavallers s'extenia per la costa sud oest del turó fins trobar-se amb la costa de Sant Joan, dins d'aquesta parròquia és on les fonts situen el vicus o barri hebreu. ( v. fig.2)

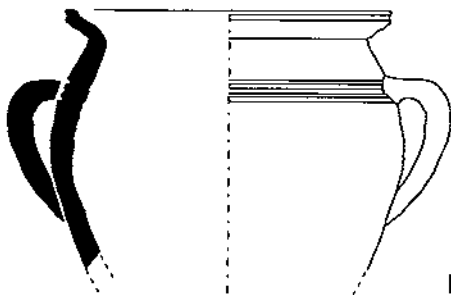
Fig. 8

Amb decoració pintada amb manganès tenim la gerreta lam.1 fig.8, de cos troncònic amb carena baixa i amb motius geomètrics amb un registre horitzontal delimitat per línies paral·les decorat amb quadrats amb línies diagonals i petits cercles al centre. I les típiques gerretes de cos globular o oboïde amb peu anular i coll alt (M.V.15, Lorient i Oliver 1992, 142) decorades normalment amb triangles reticulats i regalims vidrats.

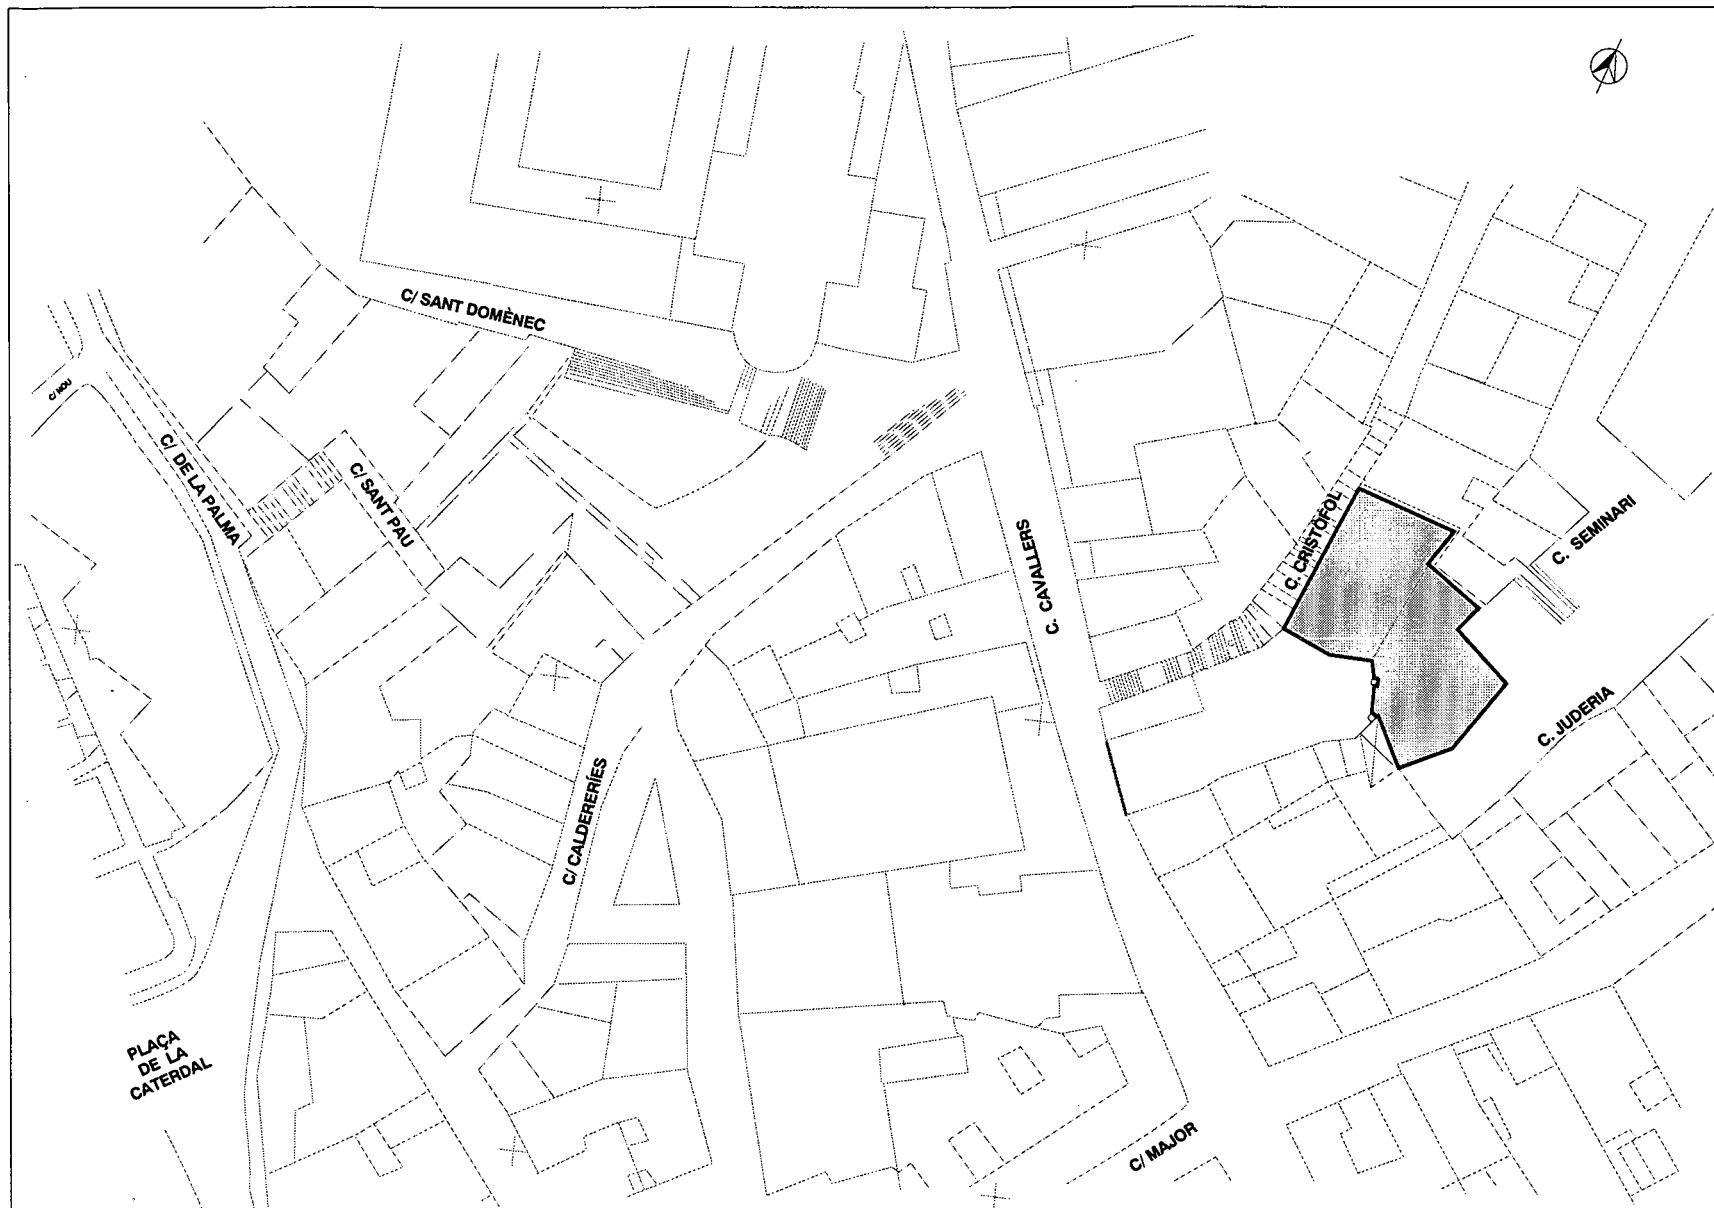
**PG - 1**

Delimitada pels carrers Sant Cristòfol, Juderia i Seminari es localitza una zona de aproximadament 360 m2 repartits amb dos nivells (v. croquis 1 i pànel PG 1), fruit de l'enderroc de vàries construccions. Donada la seva ubicació, ja que segons les fonts històriques ens troben al ben mig de l'antic barri jueu, el servei d'arqueologia municipal va decidir realitzar sondejos arqueològics per tal de poder avaluar la potencialitat arqueològica del solar, en previsió de la seva futura reedificació dins del pla de rehabilitació del casc antic de la ciutat, que porta a terme la empresa municipal d'urbanisme de Lleida.

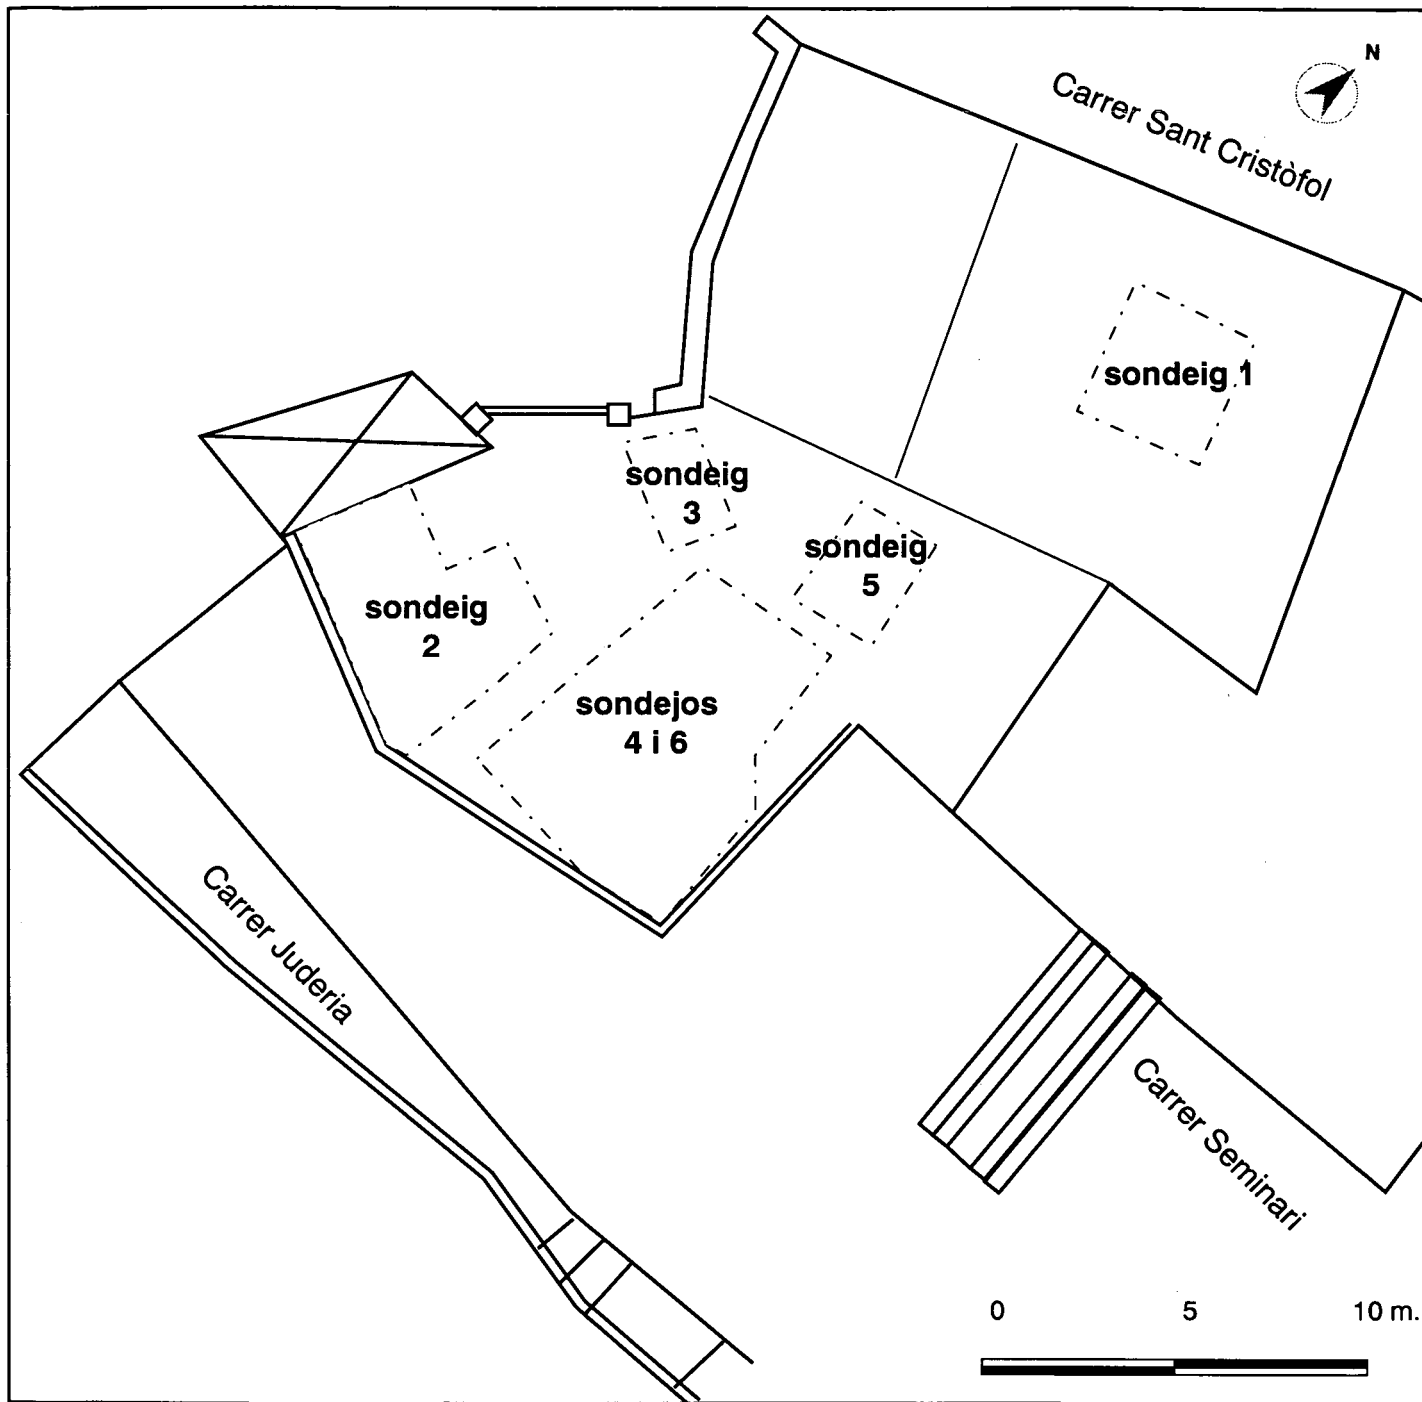
**PG - 2**

Un cop netejat el solar, i amb la presència d'una màquina excavadora retro-mixta i dos peons de la empresa Construcciones Pérez Soto SL., mitjans costejats per l'Ajuntament de Lleida, es van realitzar fins a 6 sondejos. ( veure PG 2).

El primer realitzat a la plataforma inferior del solar, a la banda més propera al carrer Sant Cristòfol i la resta distribuïts al llarg de la plataforma superior, que van posar en evidència l'existència de diverses restes arqueològiques entre les que podem destacar les restes de part una casa i un carrer dels segle XV.

Sondeig de planta rectangular de 3 per 3,5 m. aproximadament, localitzat a la part baixa del solar, a la banda més propera al carrer Sant Cristòfol. ( veure plànol PG 2) Realitzat com la resta de sondejos amb l'ajuda d'una màquina excavadora. No més iniciar el sondeig es va localitzar la coberta abovedada d'un àmbit soterrani, i un cop enretirada part d'aquesta coberta, es va comprovar que aquest estava colmatat en època contemporània.

Sondeig localitzat a la banda sw del solar, amb una superfície aproximada de 23 m<sup>2</sup> (v. plànol PG 2) i on es van localitzar diverses estructures de diferents fases constructives d'època moderna:

Sondeig de planta quadrangular de 3,5 per 3,5 metres, localitzat a la banda oest del solar, proper a la paret que limita amb el solar del carrer Cavallers núm 10. (V. PG 2)

Realitzat entre el sondeig 4 i la plataforma inferior ( veure plànol PG 2), de planta rectangular de 2 per 3 metres. La sequència estratigràfica d'aquest sondeig es limita a una ue amb materials d'enderroc contemporània i per sota d'aquesta un estrat de sorres molt fines i clares, no associat a cap estructura, que cobreix un estrat de margues desfetes, estrat que precedeix a la roca

A la banda més propera al carrer Seminari es va realitzar el sondeig 4, que posteriorment es va ampliar (sondeig 6 ) vers la banda sud fins arribar al limit amb carrer Juderia, assolint una superfície 48 m2. (v. PG 2)

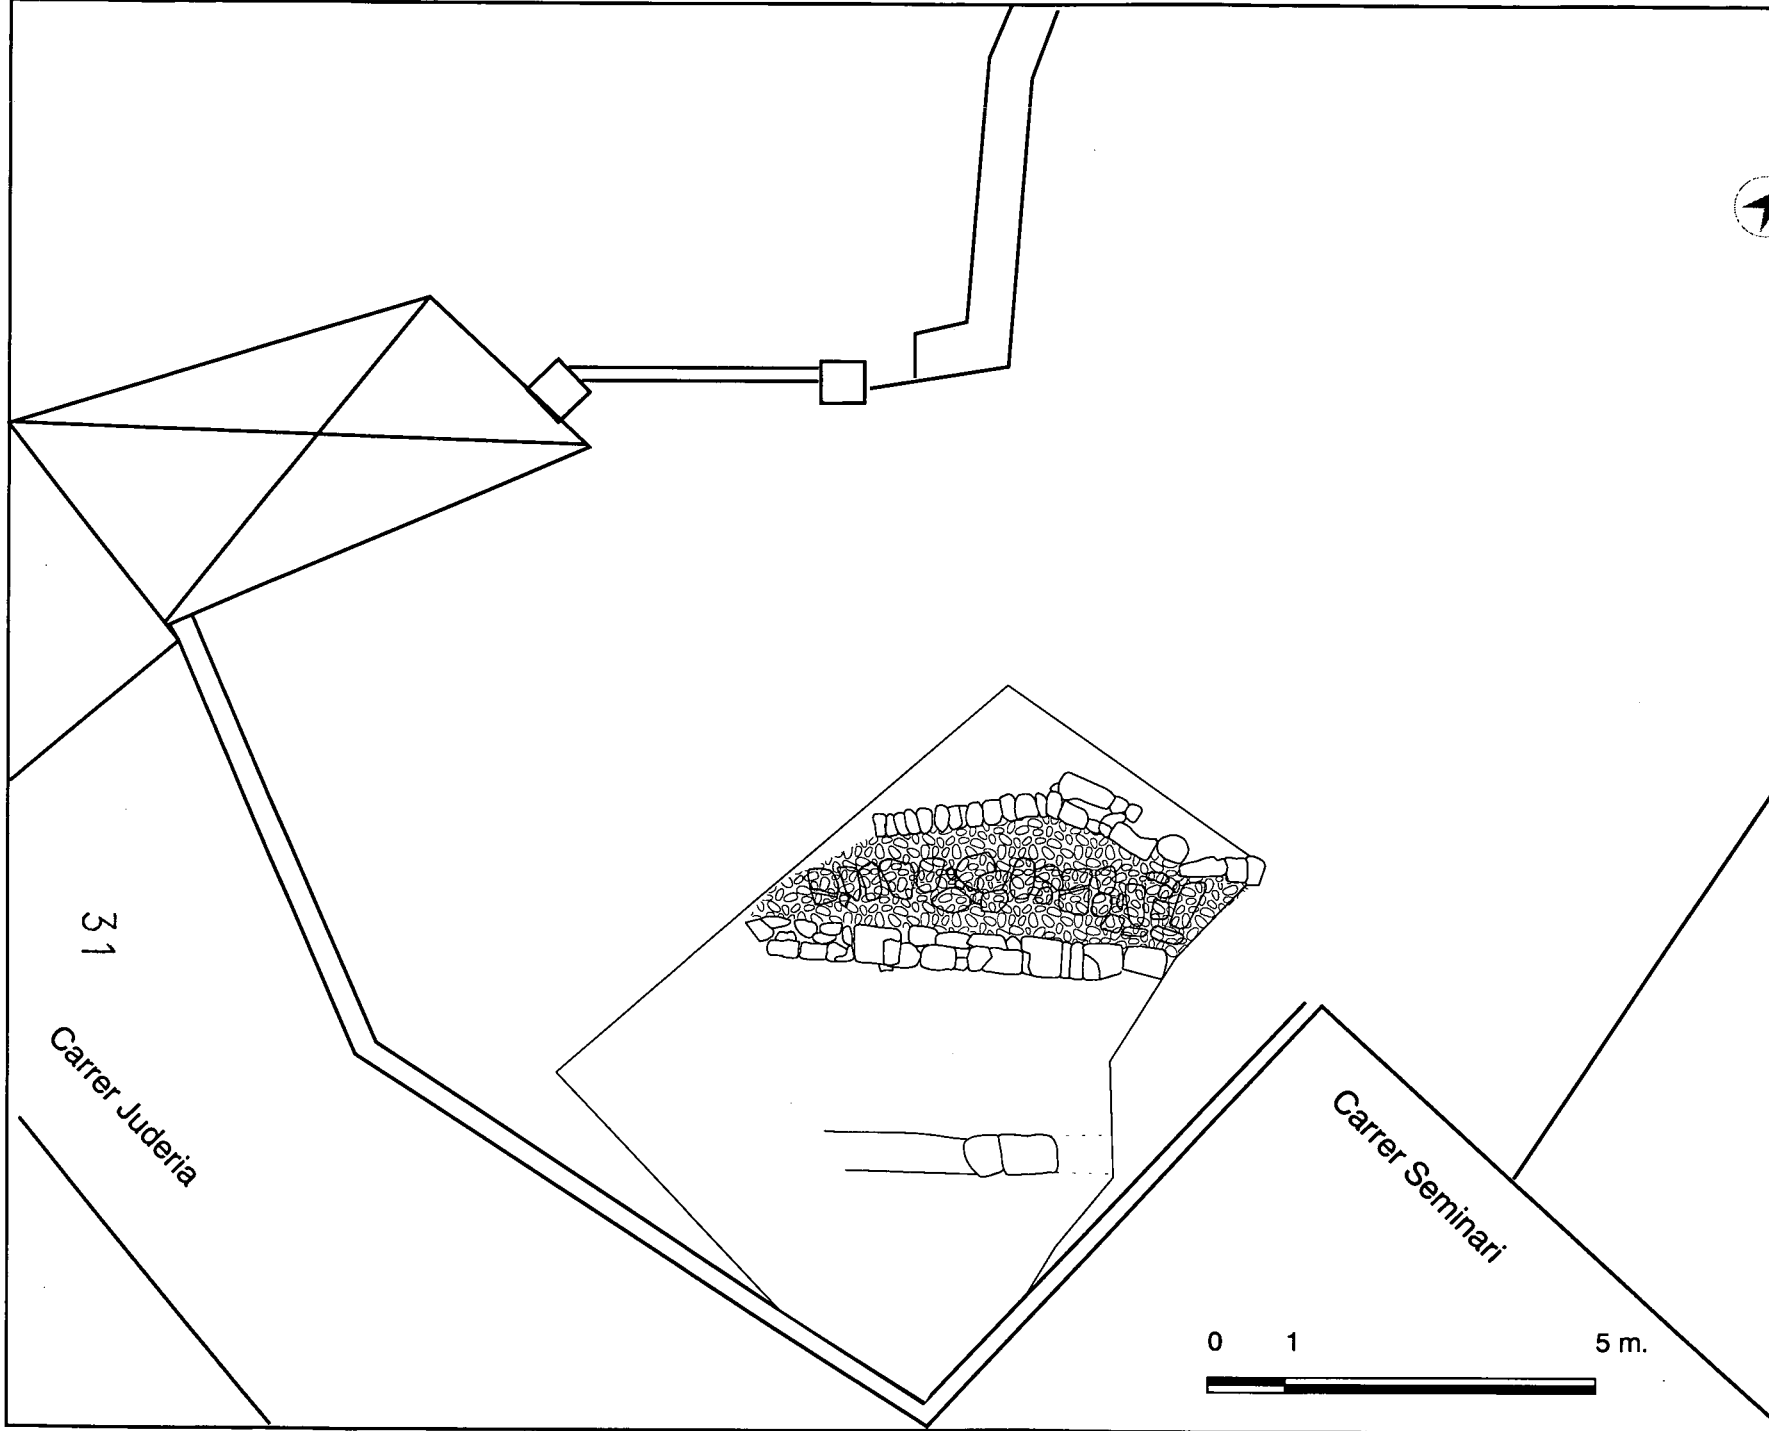
PG-5

A aquesta fase corresponen les restes més ben conservades. (v. plànol PG 5) Es tracta de la façana d'una casa i d'un tram de carrer amb paviment de còdols. Estructures que debien formar part de l'entremat de cases i carrers del barri hebreu, però resulta difícil de identificar-lo amb alguna de les edificacions descrites per J. Lladonosa a partir dels documents de l'època.

El tram de façana conservada es de quasi 5,50 metres de llargada i el gruix del mur és de 50 cm. amb una alçada màxima conservada de 80 cm dels quals la meitat correspon a la fonamentació. El mur que està fet amb la combinació de blocs de pedra sorrenca ben escairats i petits blocs irregulars trabats amb morter. Al mig de la façana s'ha conservat la llinda de la porta d'accés a la casa, de aproximadament 1,60 m d'amplada, amb dos blocs de pedra que presenten sengles rebaixos a mode de pollegueres.

Paral·lel a aquest mur, i per tant orientat NE-SE es troben les restes d'un altre mur, del qual no més s'han conservat "in situ" dues pedres i la part de la rasa de construcció. Aquest mur, donada la seva ubicació l'hem de considerar com un mur interior de la casa i no de tancament, i per tant ens serveix per definir al menys l'amplada d'un dels àmbits d'aquesta estructura domèstica que seria aproximadament de 4 metres d'amplada, sense que puguem determinar la seva llargada.

La casa tindria accés directe a un carrer fet amb còdols de riu de petit format disposats amb pla. El carrer orientat NE-SE presenta un marcat pendent vers ponent. Poca cosa més es pot dir d'aquets tram de carrer que conserva en total una superfície de aproximada de 7,5 m<sup>2</sup>. Per sota del carrer es documentan les restes d'una canalització molt malmesa, amb la mateixa orientació i pendent que el carrer.
