Informe-Memòria INT. 76 Carrer Cavallers, núm. 10

Isabel Gil i Gabernet

INT- 76 1996
C/CAVALLERS 10

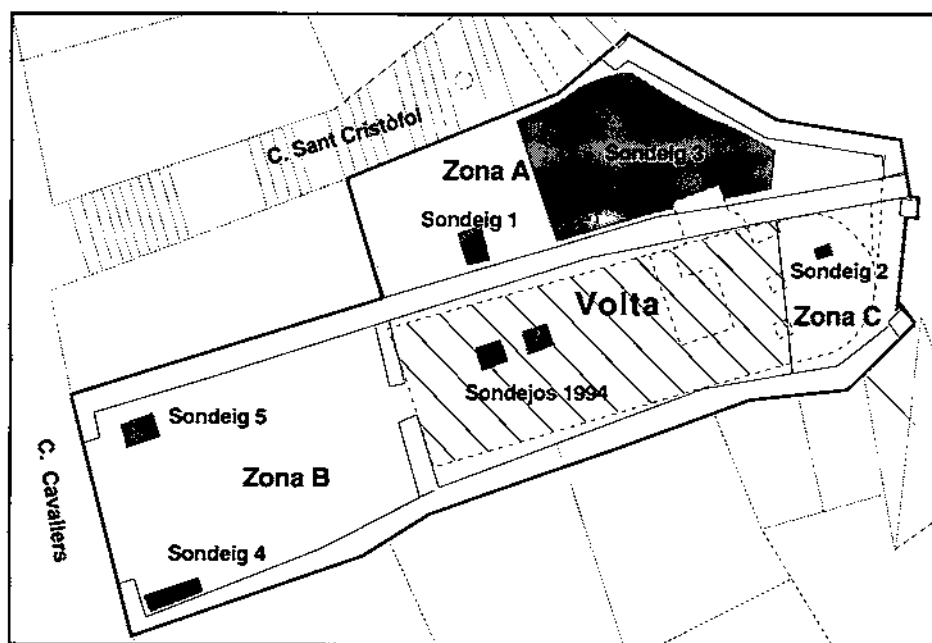
Fig.2 Localització de les zones i sondejos realitzats

Les zones a sondejar van ésser condicionades per la presència de la volta, a sota de la qual es van realitzar els sondejos de 1994..Cal remarcar el gran desnivell existent (aproximadament de 5 metres d'alçada) entre la cota inicial de la zona A, zona més propera al carrer Sant Cristòfol, i la de les zones B i C. (Veure fig.2 i PG. 2)

A tots els sondejos realitzats a les zones B i C, (sondejos 2, 4 i 5) es va documentar la mateixa dinàmica estratigràfica. Per sota de la pavimentació de l'edifici enderrocat es localitzava el substrat natural, amb una cota mitja m.s.n.m i una lleugera pendent vers el carrer Cavallers.

A la zona A, on es van realitzar dos sondejos (sondeig 1 i 3) els resultats obtinguts varen ésser diferents: El sondeig 1, de planta rectangular amb una superfície aproximada de m², es va abandonar un cop assolida la cota m.s.n.m i es va documentar una única unitat estratigràfica de marges desfetes amb presència de material d'època contemporània corresponen a la rebliment d'alguna estructura subterrània (bodega o cisterna). Mentre que no més iniciar el sondeig 3 es va poder constatar una dinàmica sedimentària diferent amb la presència d'un paviment fet amb còdols de riu. Per aquest motiu, un cop assolida una cota que ho feia necessari, es va procedir a l'ampliació del sondeig, fins assolir l'àrea màxima possible d'excavació, delimitada al nord pel límit del solar, a l'est pel carrer Sant Cristòfol, al sud pel sondeig 1 i a l'oest per la volta.

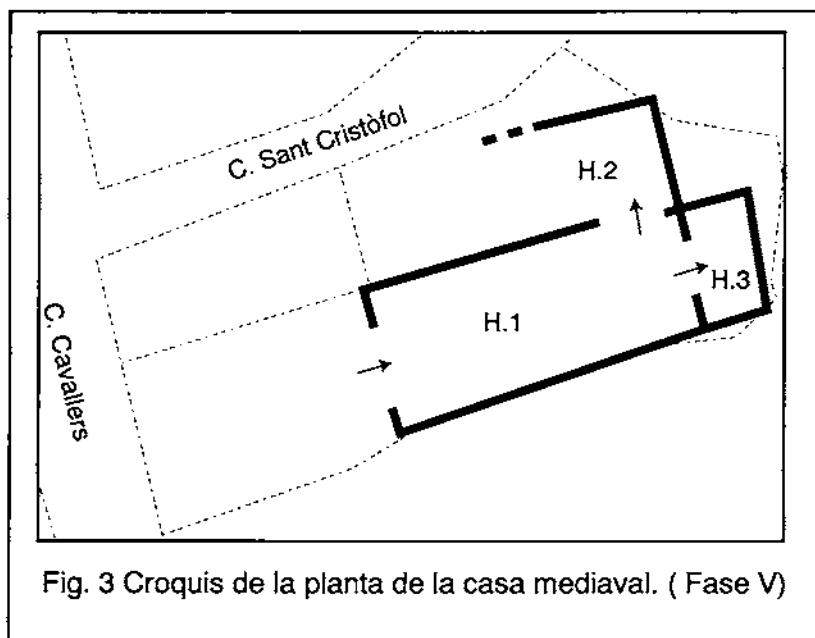
Aquesta fase corresponen les restes més monumentals documentades en el decurs de la intervenció, fen referència als arcs i als panys de mur que funcionen amb la volta i que es donen la planta parcial d'una casa medieval del carrer Cavallers. (veure croquis fig.3)

Documentat durant el procés d'excavació en extensió del sondeig 3 hi ha un segon arc de mig punt de 3,80 metres de llum per 3,90 d'alçada amb els mateixos trets constructius que l'anterior. Aquesta arcada permetia l'accés al tercer dels àmbits (v. croquis 3, habitació 3) de la casa.

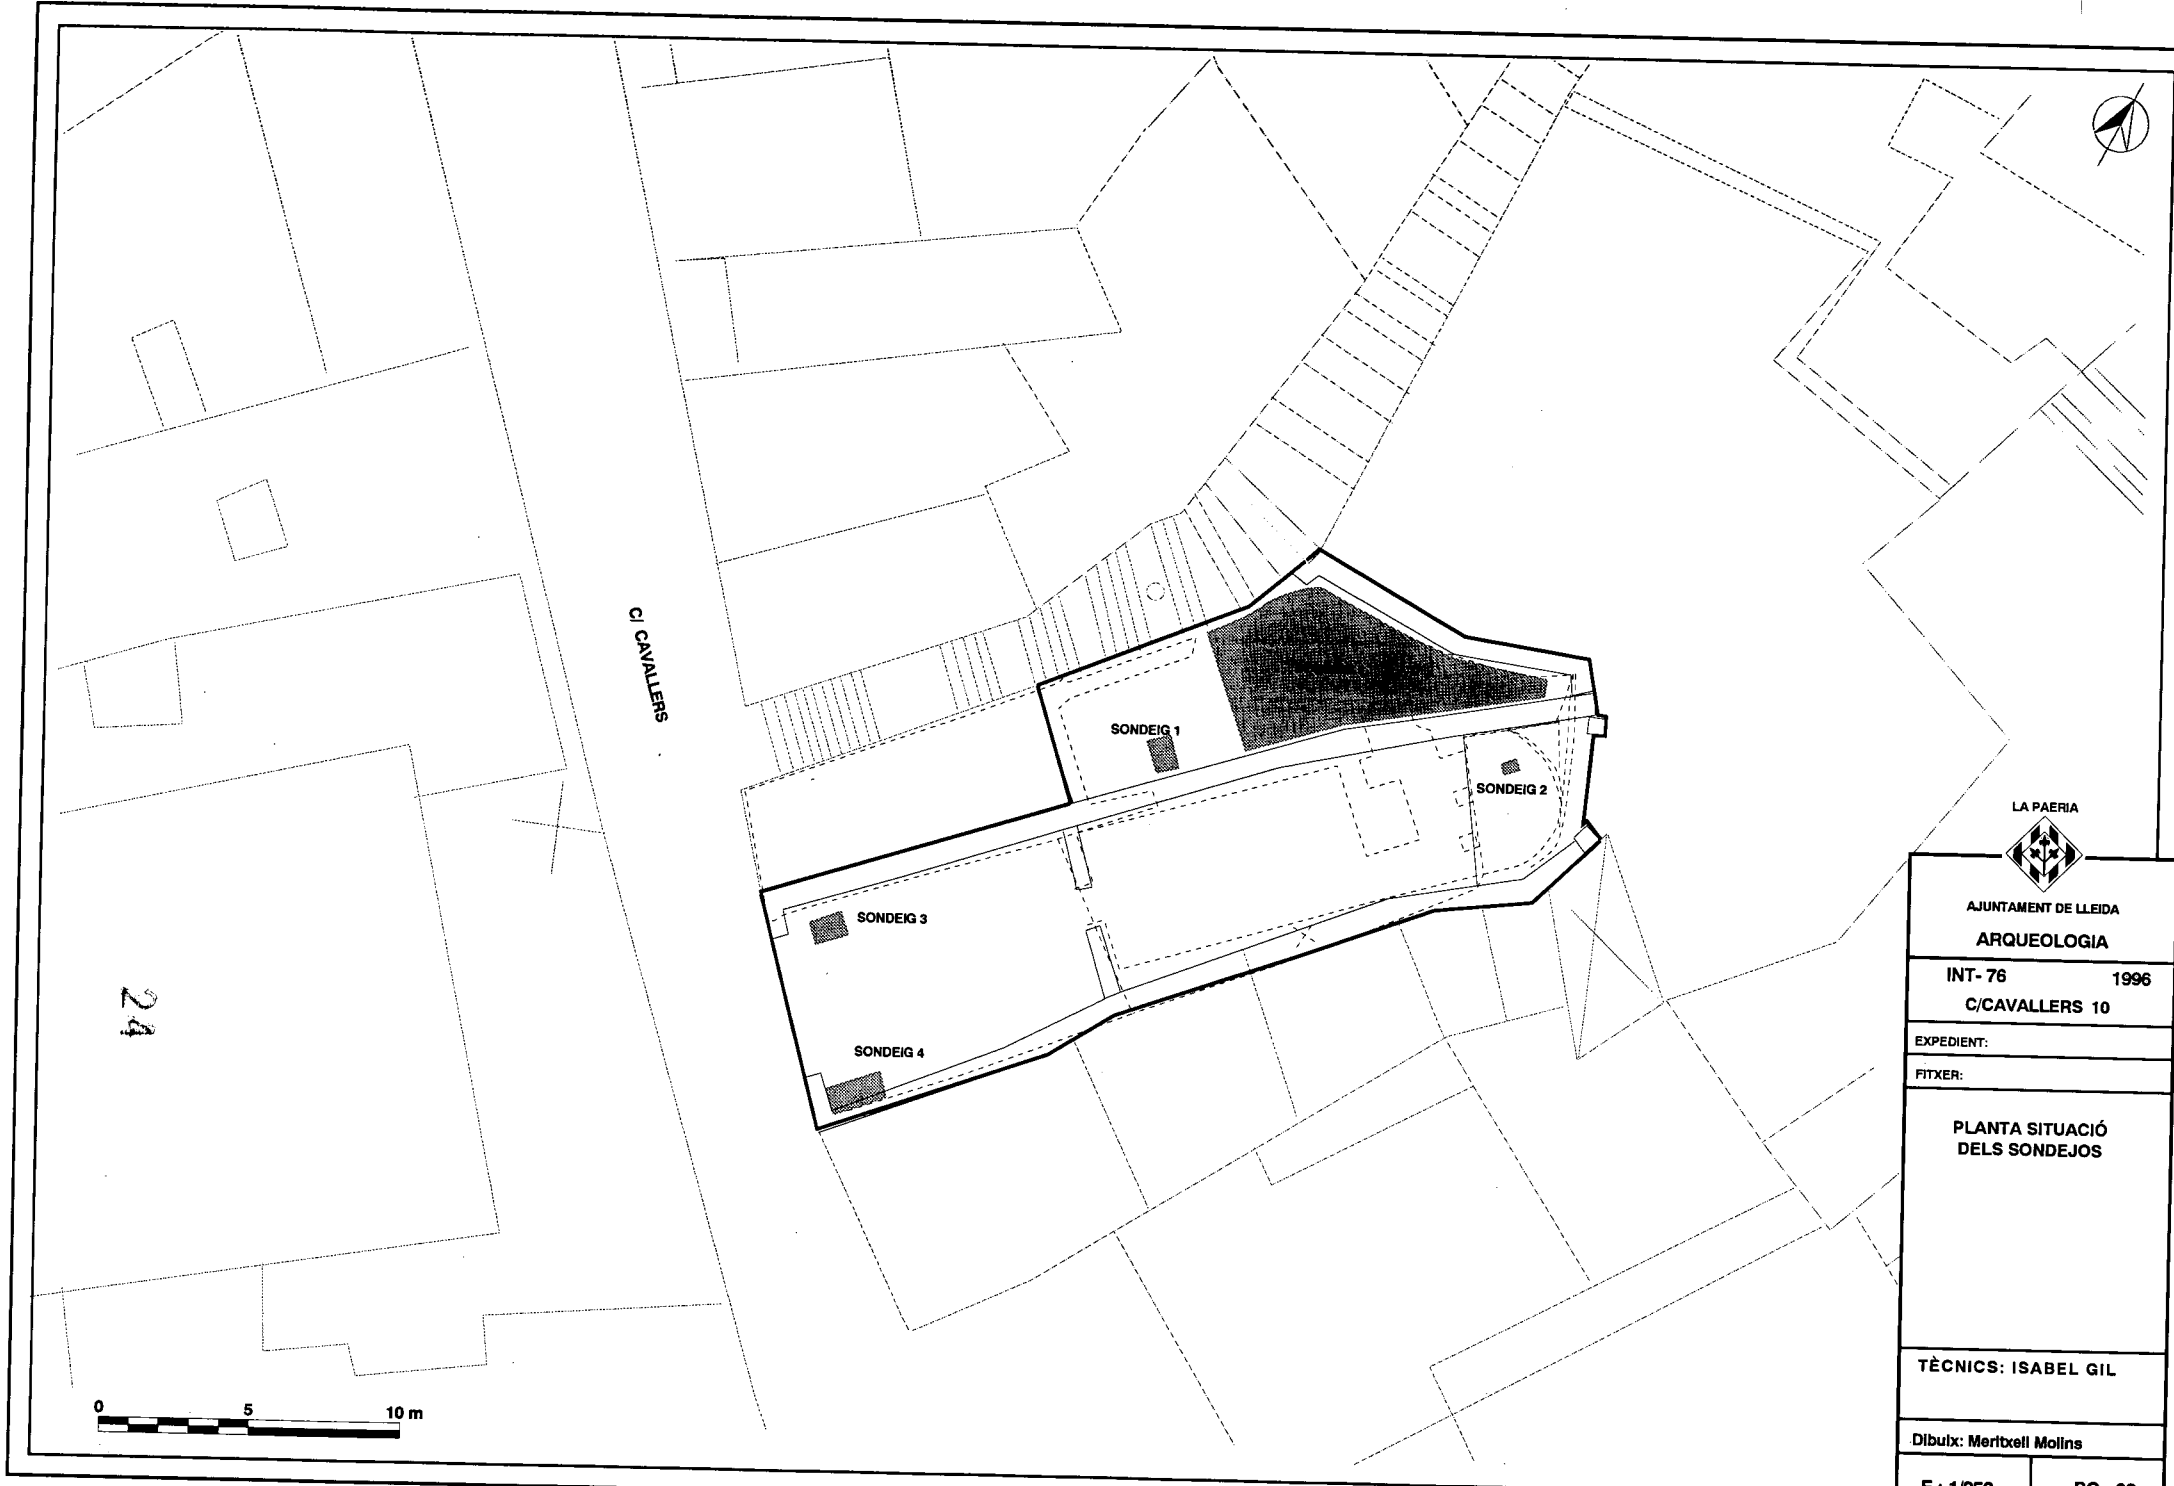
AJUNTAMENT DE LLEIDA	
ARQUEOLOGIA	
INT- 76	1996
C/CAVALLERS 10	
EXPEDIENT:	
FITXER:	
PLANTA SITUACIÓ DELS SONDEJOS	
TÈCNICS: ISABEL GIL	
Dibuix: Mèrtxell Molins	
E : 1/250	PG - 32

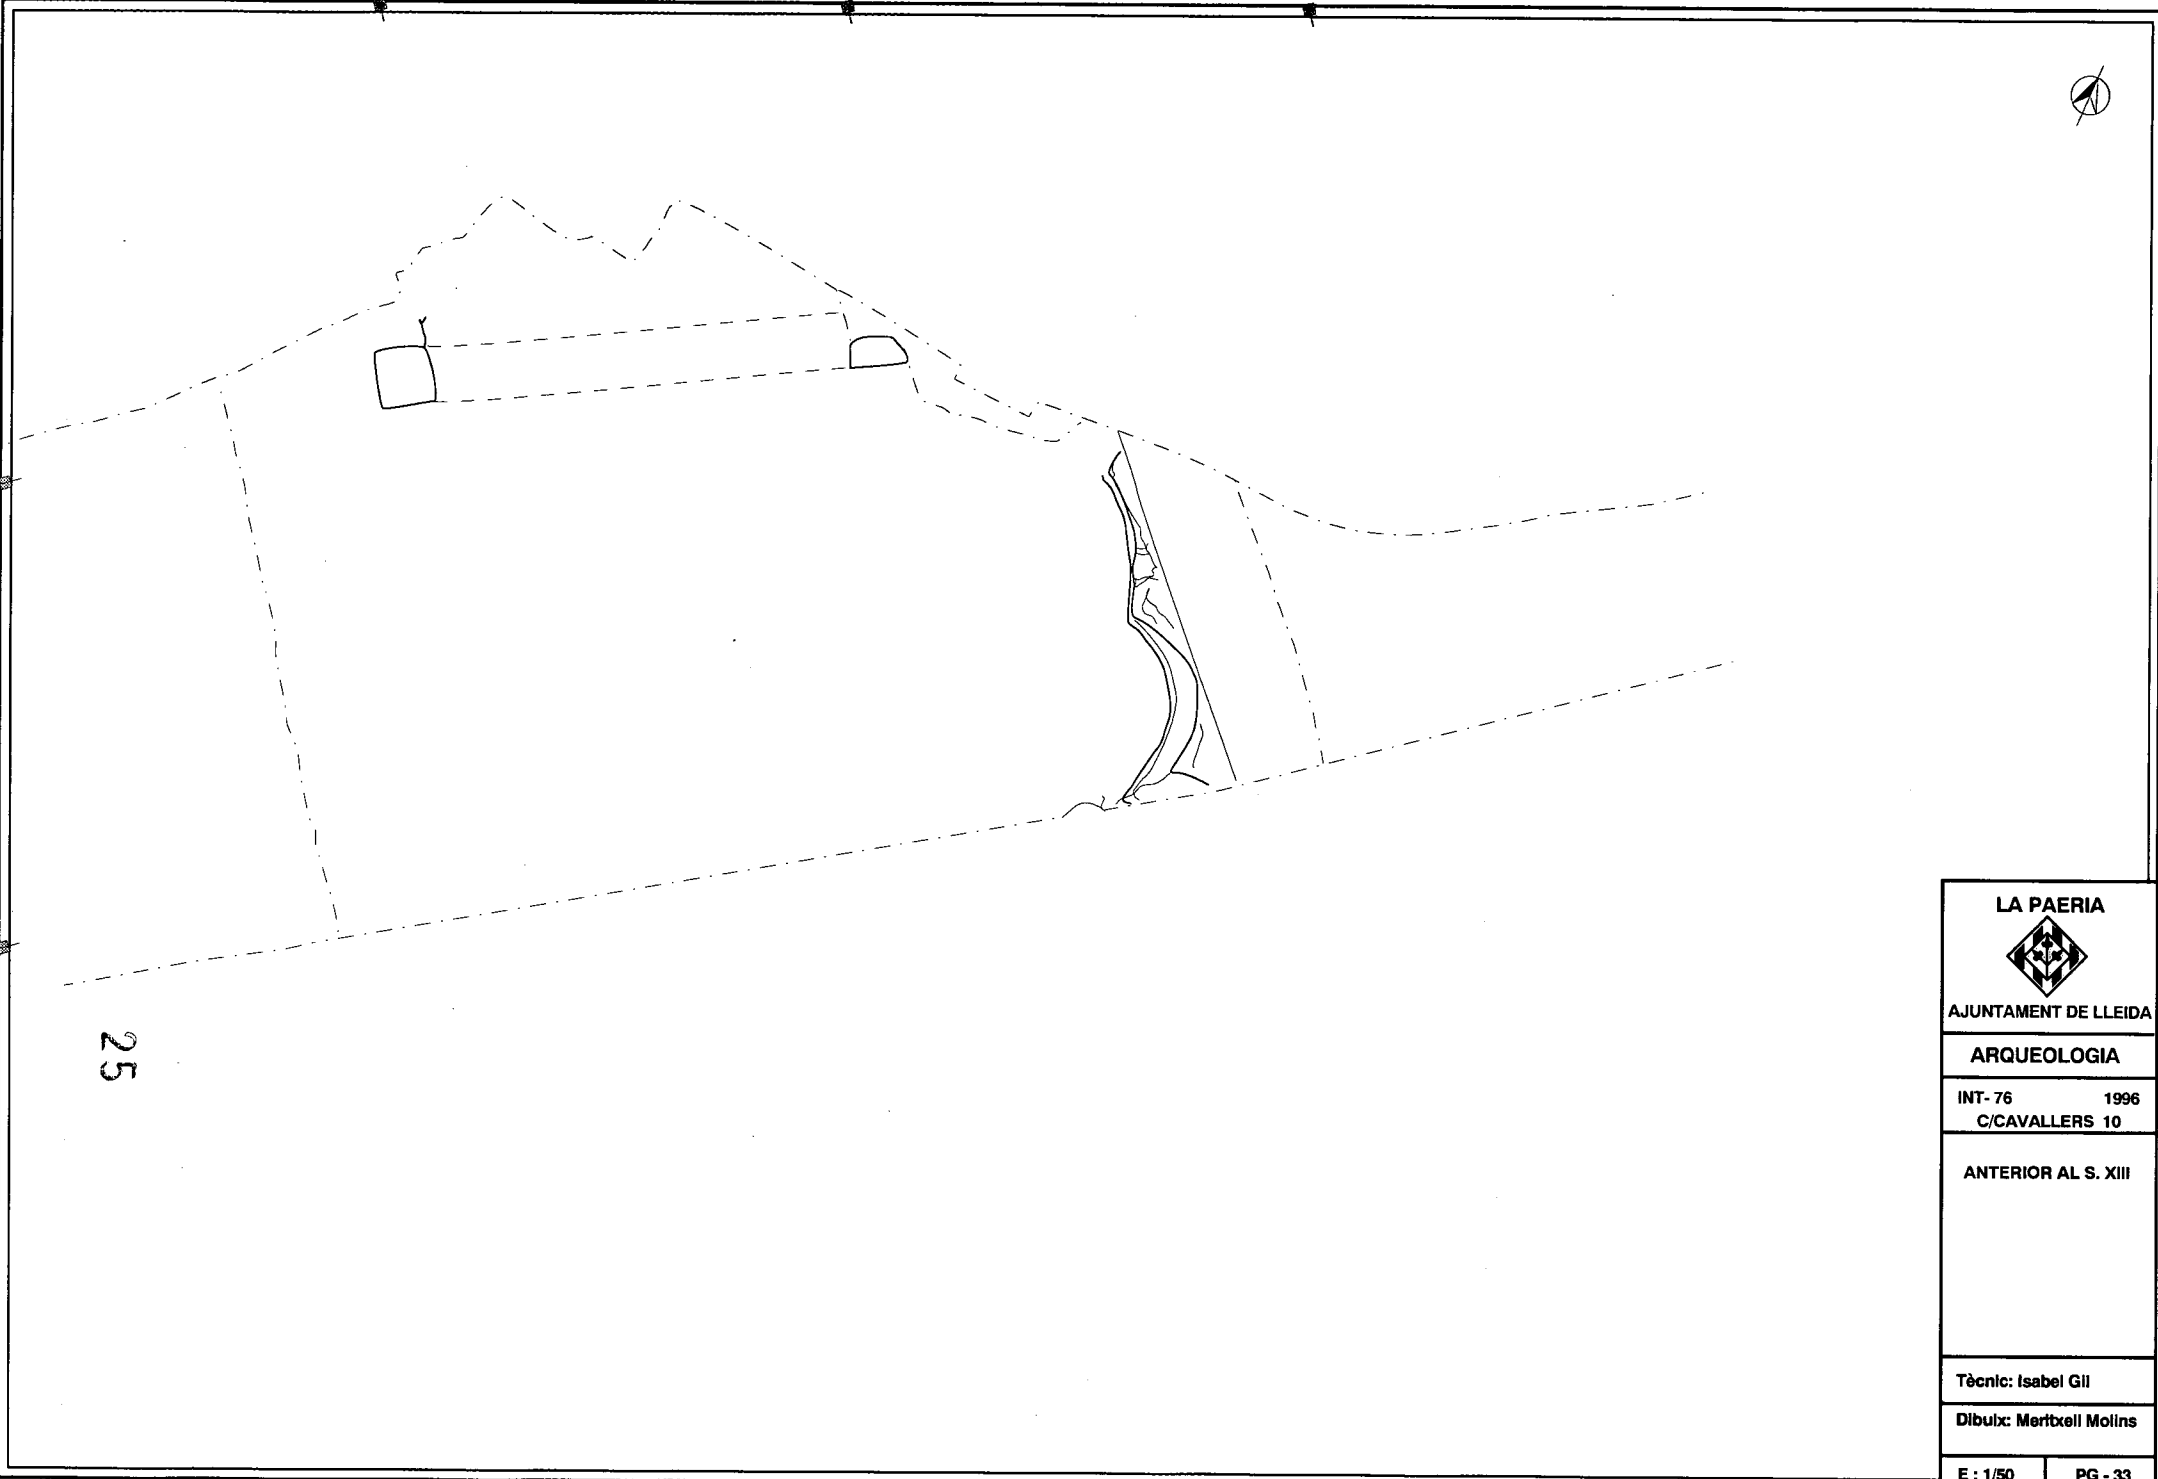
PG - 33

L'element més antic el constitueixen les restes d'un retall a la roca de planta circular documentat en la banda nord del sondeig (veure PG 33. i AS 33) . Retall que molt probablement correspongui al fons d' una estructura d'emmagatzematge excavada a la roca amb un diàmetre de boca que oscil.laria entre els 60 i 70 centímetres i amb una alçada conservada de quasi un metre.

ANTERIOR AL S. XIII

Un altre element constructiu, anterior a la construcció de la volta, el configuren les restes de l'inici d'un arc orientat nord-sud, localitzat a la banda oriental del sondeig. (

(veure PG 33 i AS 44). Aquest s'assenta directament sobre la roca, el nivell de la qual sembla que ja ha patit un primer rebaix, si tenim en compte la cota que apareix la sitja anterior i la cota de l'inici de l'arc en la seva banda nord.

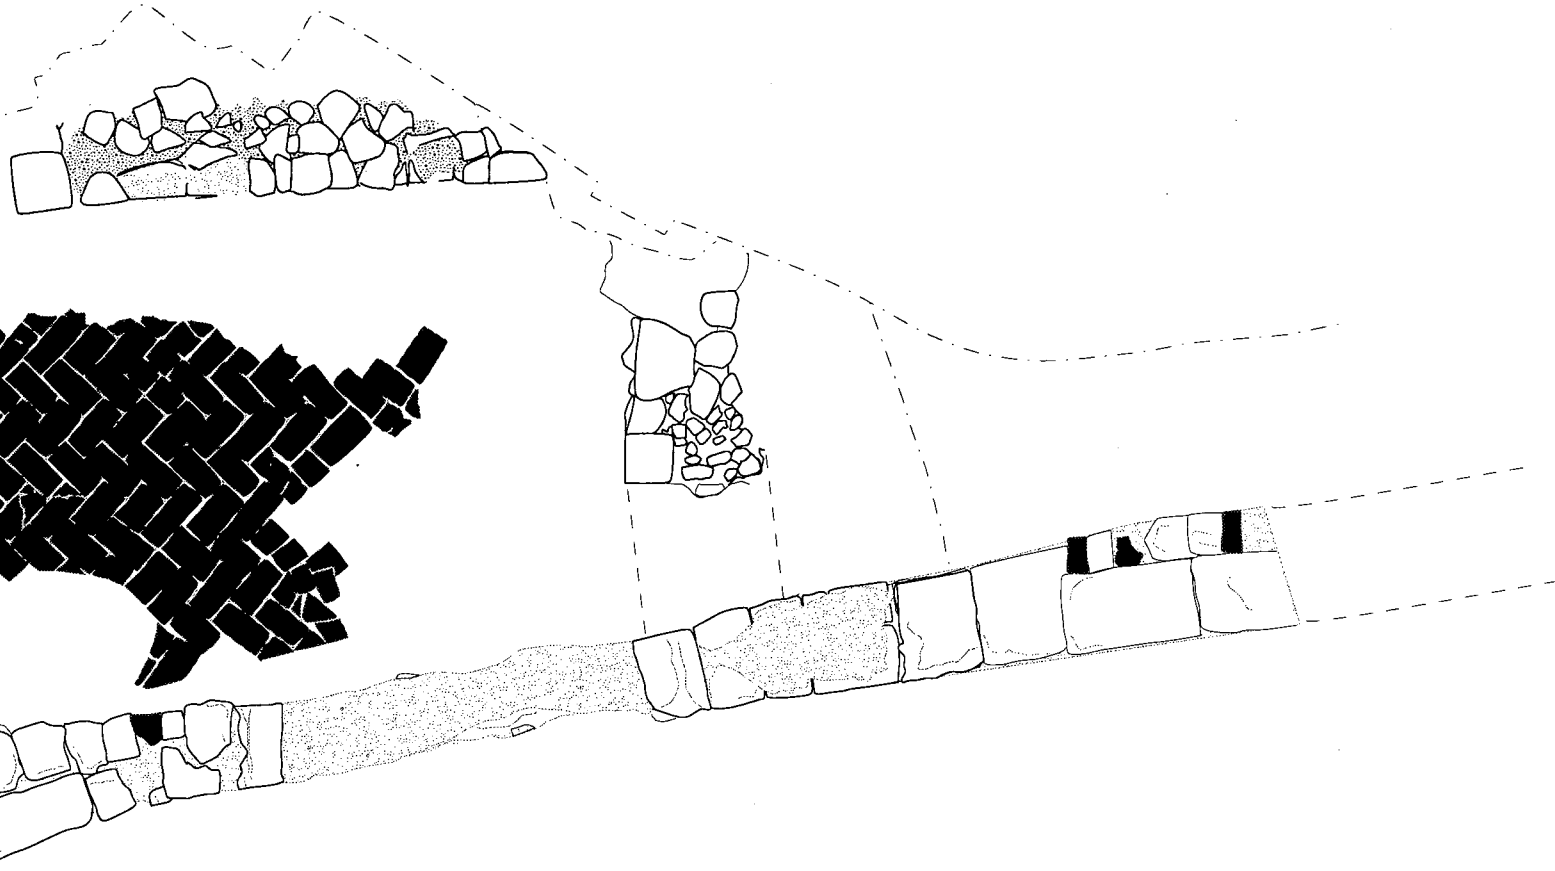
LA PAERIA	
AJUNTAMENT DE LLEIDA	
ARQUEOLOGIA	
INT- 76	1996
C/CAVALLERS 10	
LLEIDA MODERNA 1475 - 1530	
Tècnic: Isabel Gil	
Dibuix: Meritxell Molins	
E: 1/50	PG - 35

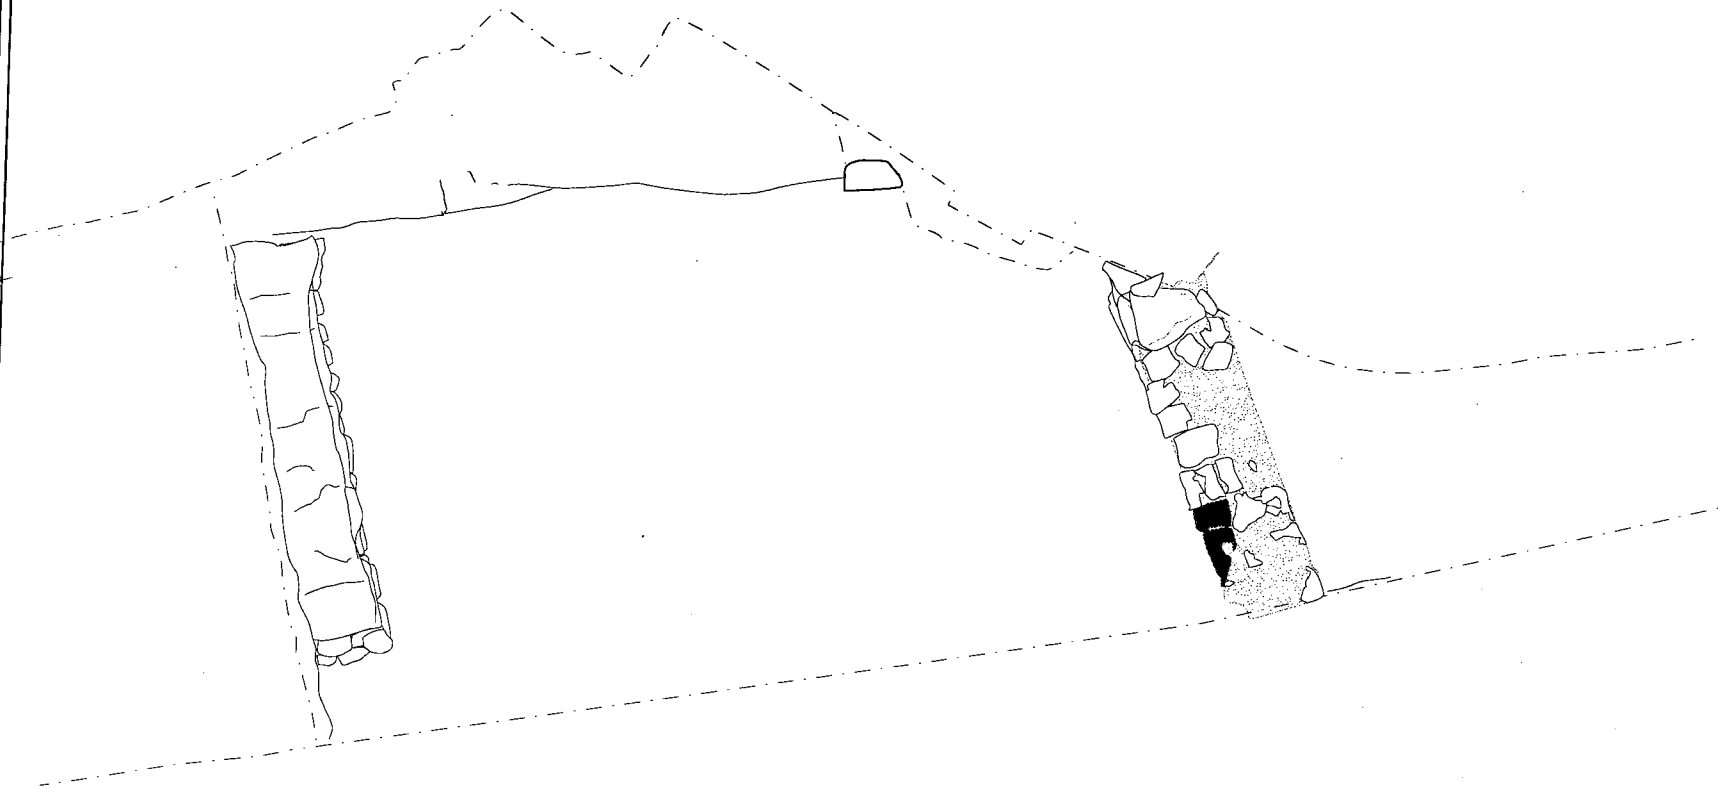
LA PAERIA	
AJUNTAMENT DE LLEIDA	
ARQUEOLOGIA	
INT- 76	1996
C/CAVALLERS 10	
LLEIDA MODERNA 1ª 1/2 DEL S XVI	
Tècnic: Isabel Gil	
Dibuix: Mèrtzell Molins	
E : 1/50	PG -36

Hem associat en aquesta fase constructiva dos mur, que delimiten l'àmbit pel nord i pel sud, i un nivell d'ús. (veure PG 36)

La pavimentació de l'àmbit es fa amb un nivell d'ús de terra batuda i calç, que es conservava parcialment al centre de l'àmbit. Mentre que la fonamentació dels murs estava fets amb blocs de pedra sorrenca irregulars combinades amb filades de maons disposats amb pla. El mur localitzat a la banda més meridional s'assentava directament sobre la roca, que en aquesta banda del solar, no afectada pel rebaixos, es documenta a una cota aproximada de 158 m.s.n.m. i amb una alçada màxima conservada d'1,60 metres). Per contra la fonamentació de l'altre mur baixa fins a una cota de dos metres, i conserva parcialment la part superior del mur que està feta amb tovots. (veure AG 43)

A nivell morfològic poca cosa més es pot dir, assenyalar únicament que la superfície definida pels mur és de 5,30 per 3,40 metres.

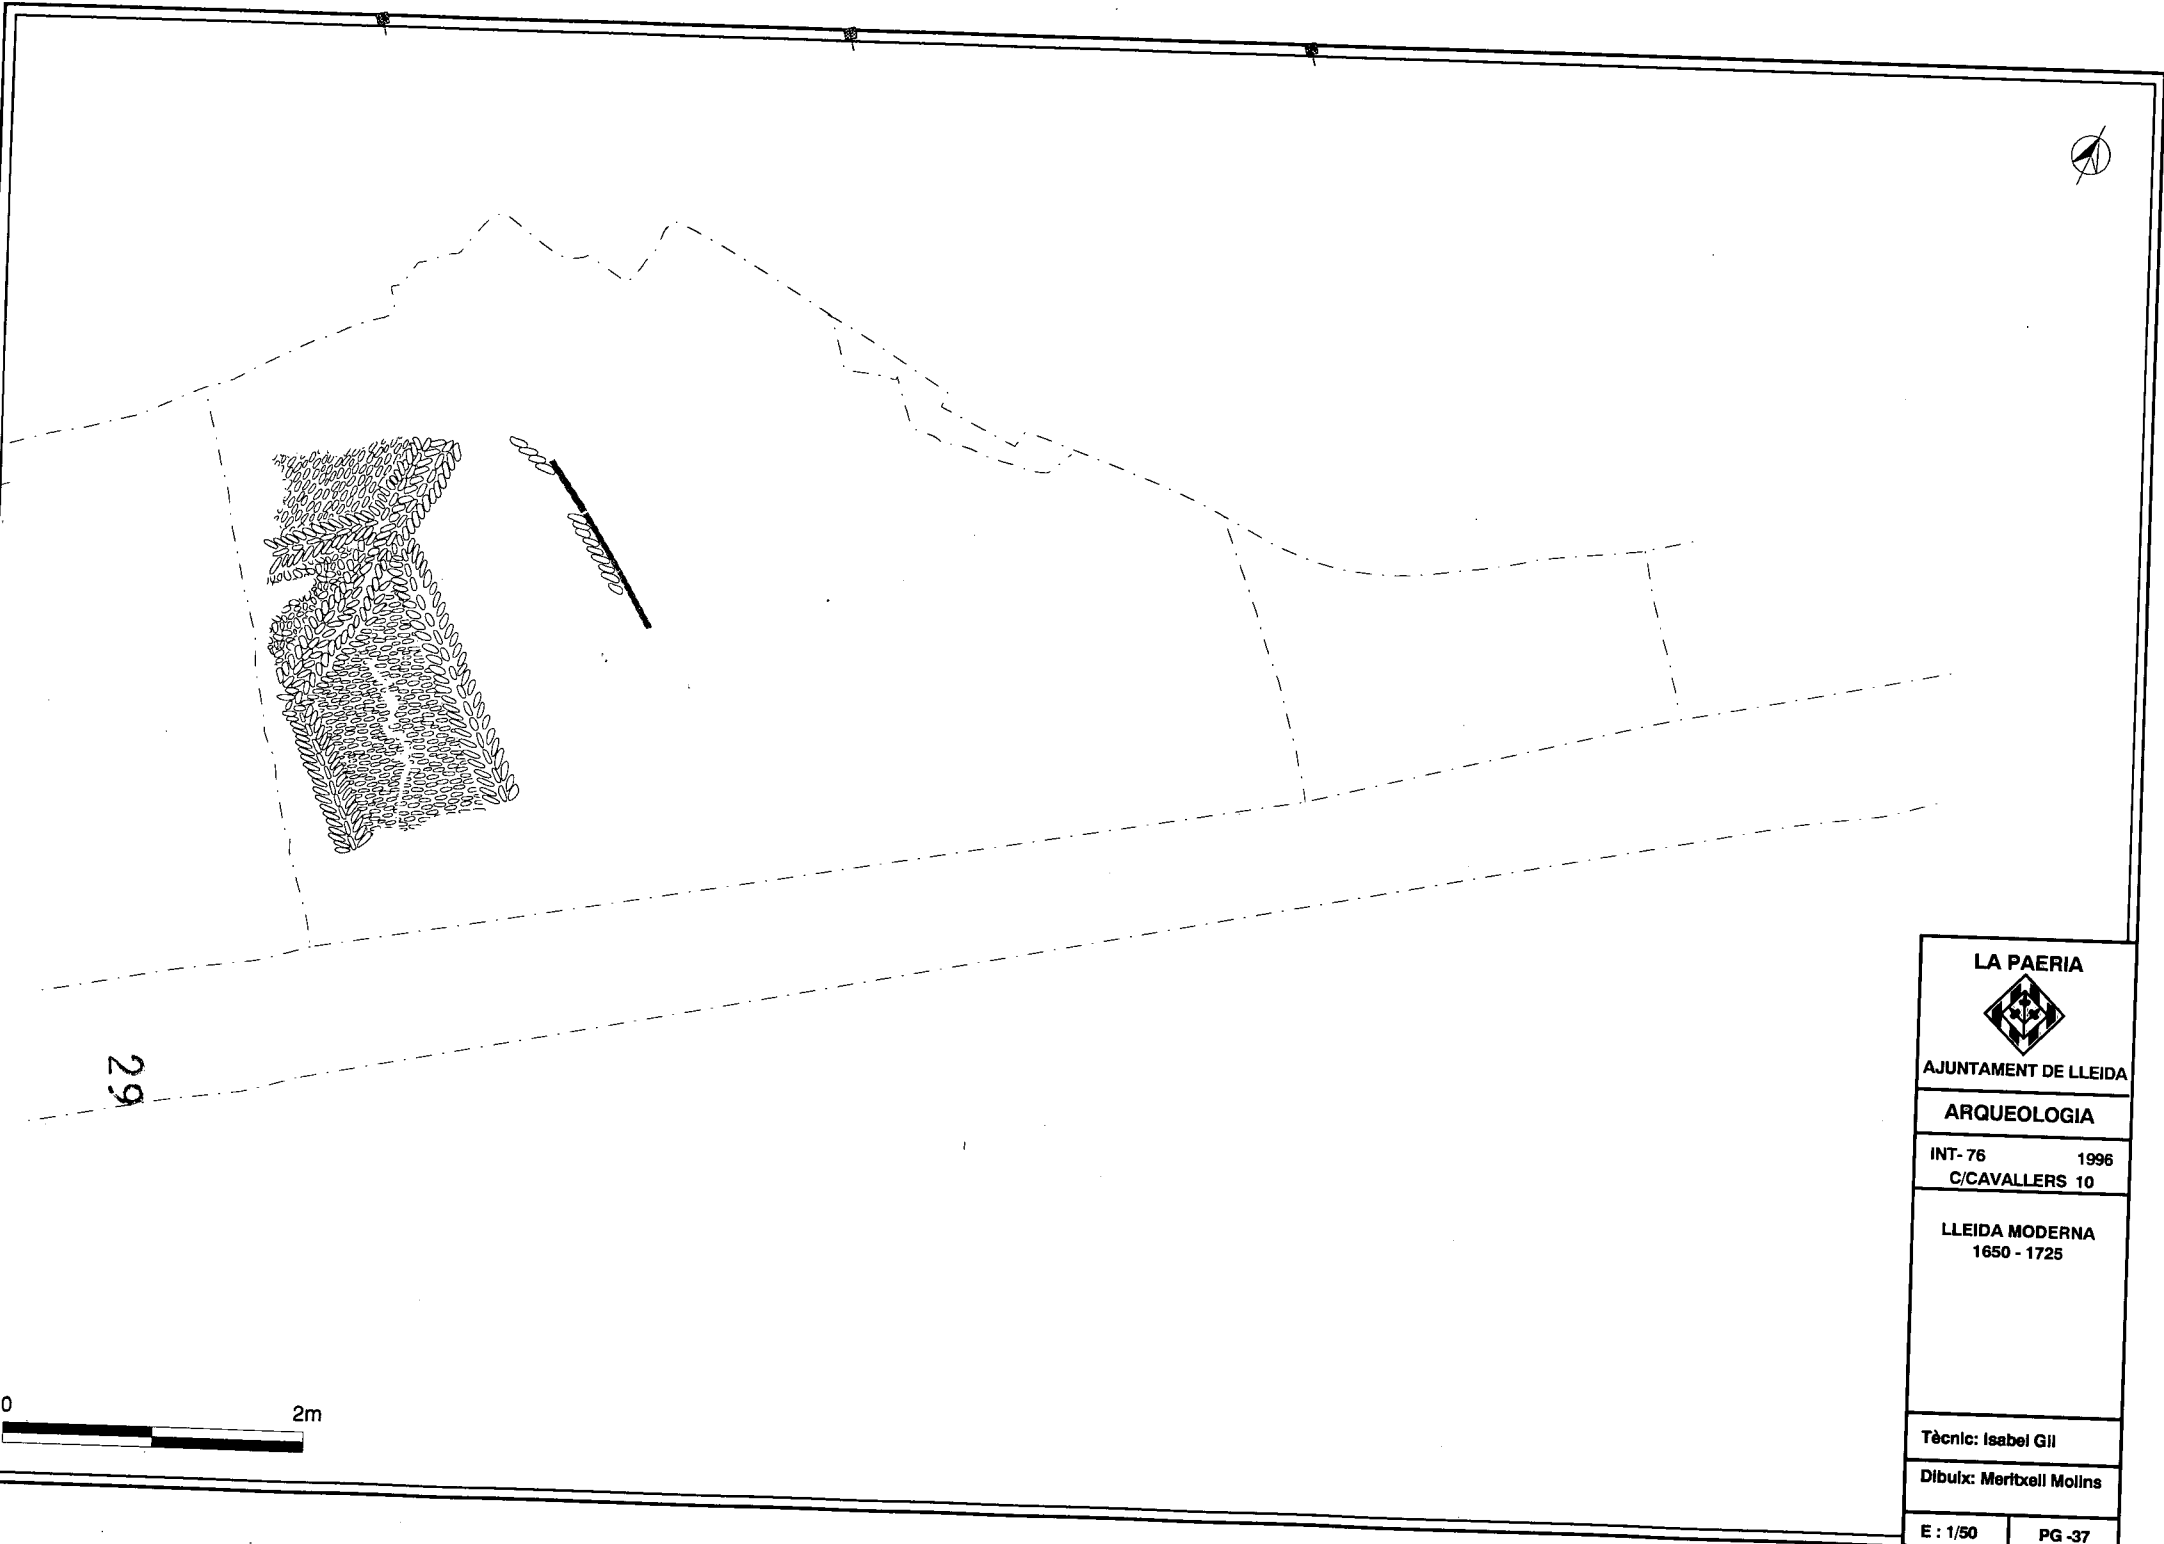
PG -37

A aquesta fase constructiva correspon únicament una petita part d'un paviment de còdols de riu de petit format (V. PG 37) que no hem pogut associar a cap resta de mur i del qual poca cosa més es pot dir.

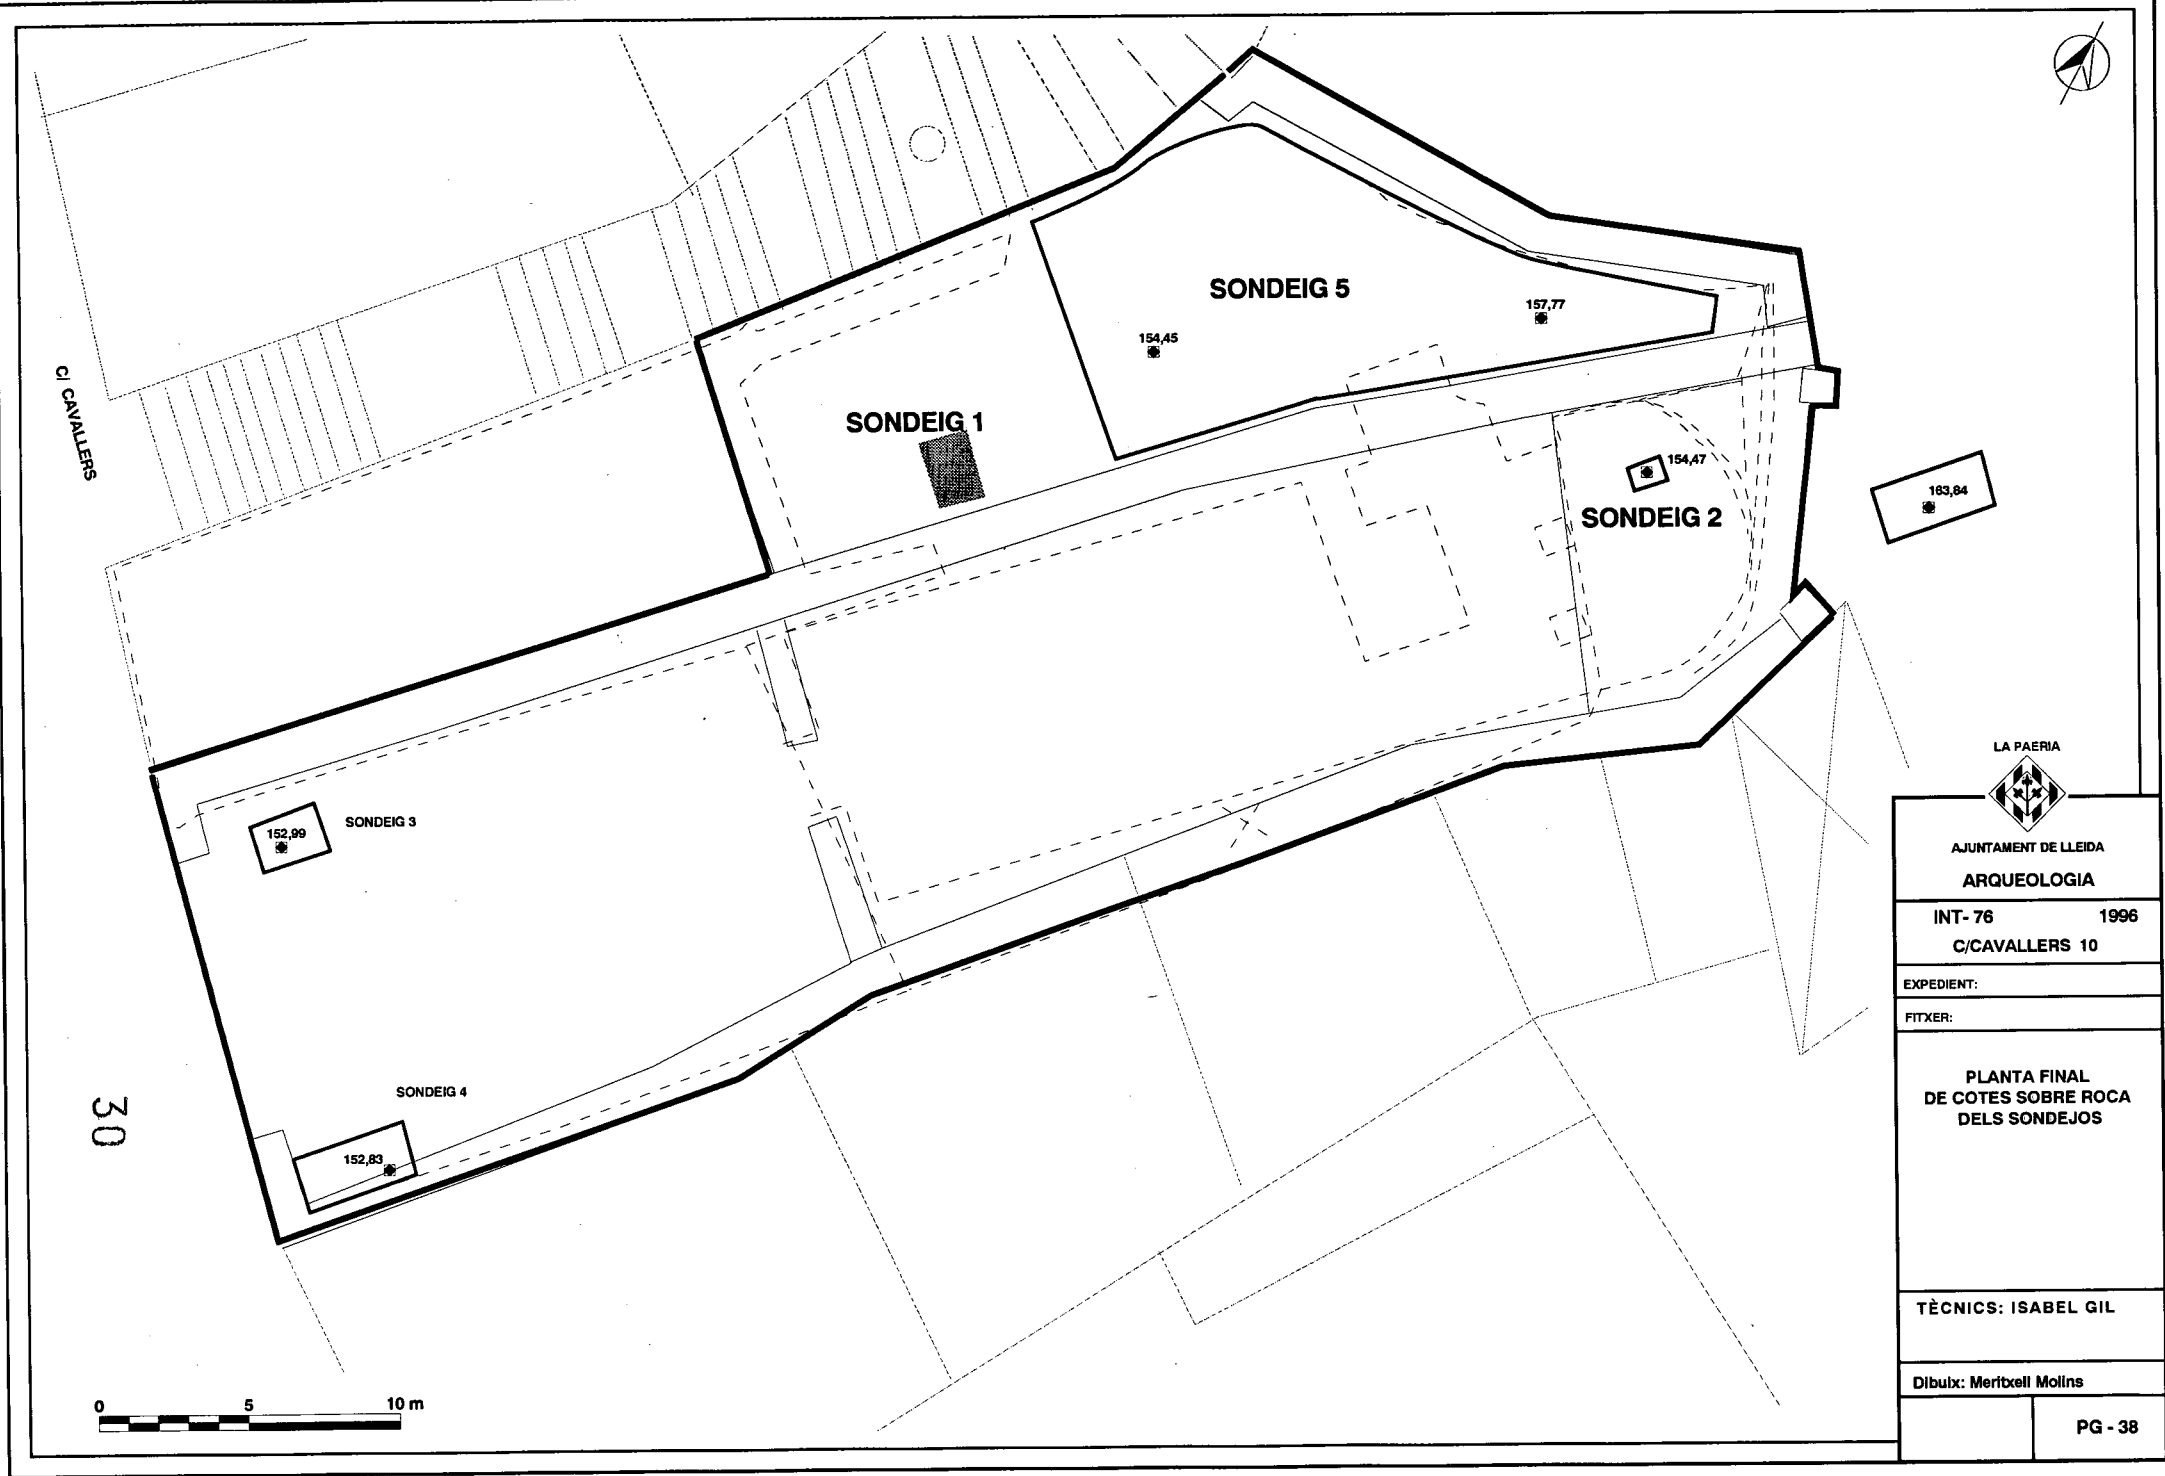
PG - 38

PLANTA FINAL
DE COTES SOBRE ROCA
DELS SONDEJOS

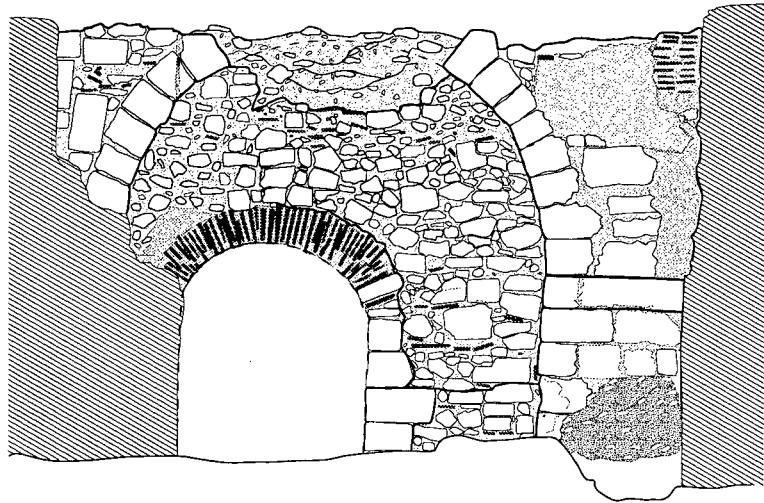
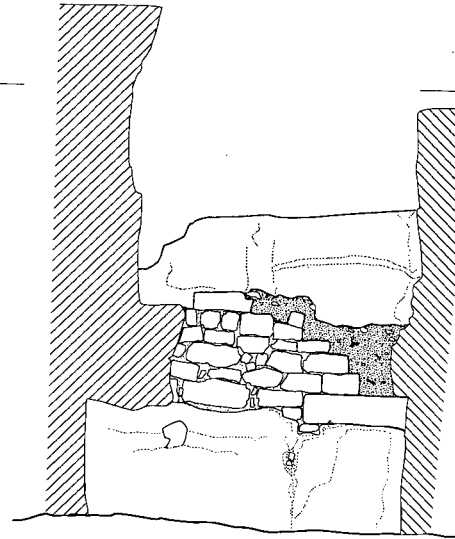
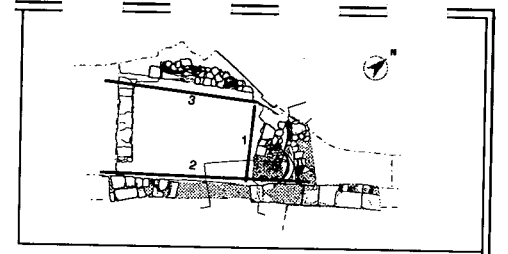
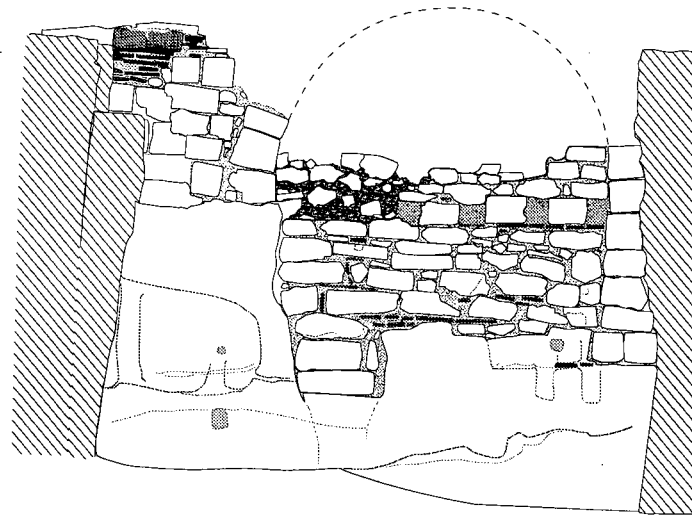
LA PAERIA	
AJUNTAMENT DE LLEIDA	
ARQUEOLOGIA	
INT-76	1996
C/CAVALLERS 10	
LLEIDA MODERNA DEL 1475-1530	
ALÇATS	
Tècnic: Isabel Gil	
Dibuc: Meritxell Molins	
AQ-41

Així doncs, en aquesta fase es produeix el tapiat de les dues arcades amb la construcció d'unes portes d'accés de dimensions molt més reduïdes. En l'arcada localitzada a la banda del carrer Cavallers, es construeix una porta de dos metres d'alçada per un metre quaranta. Mentre que la localitzada al sondeig 3 té la mateixa alçada però amb 1,80 metres d'amplada. De la primera porta no podem fer una descripció acurada ja que aquesta estava molt emmascarada per arrebossats de ciment posteriors, mentre que de la segona podem destacar que el bastiment del costat sud estava constituït amb blocs d' sorrenca repicats que configuren l'encaix intern de la porta i el primer tram interior d'aquesta, mentre que l'altre bastiment s'aconsegueix amb el repicat de la roca. La llinda es realitza mitjançant un arc de mig punt fet amb maons de falca (maons emmotllats en forma de dovella). (veure AG 41, alçat 2)

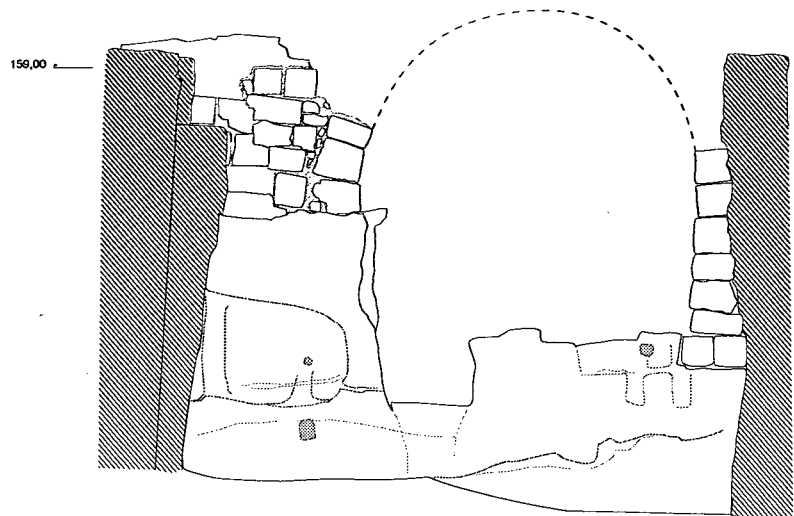
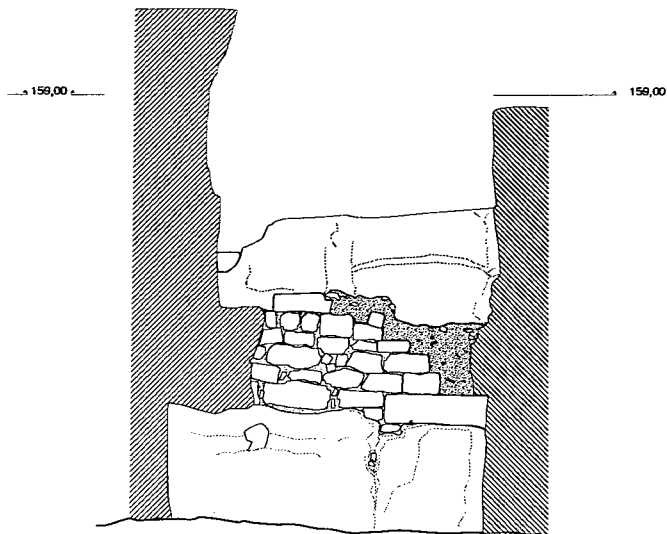
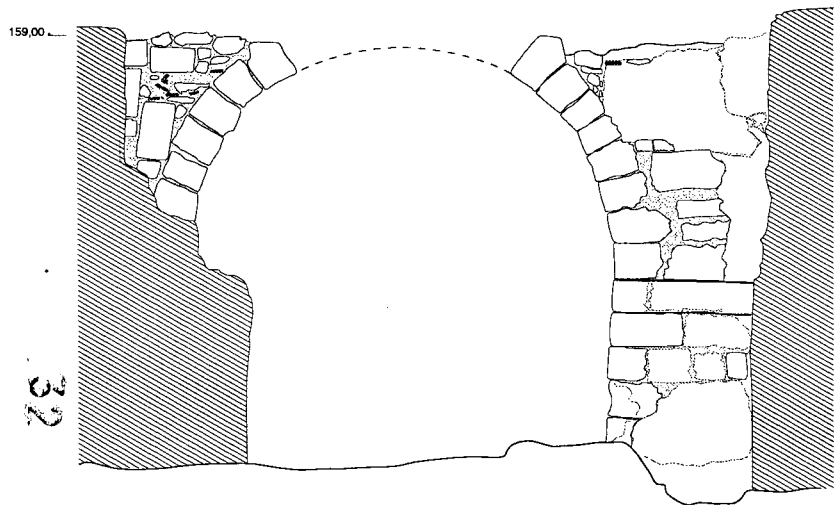
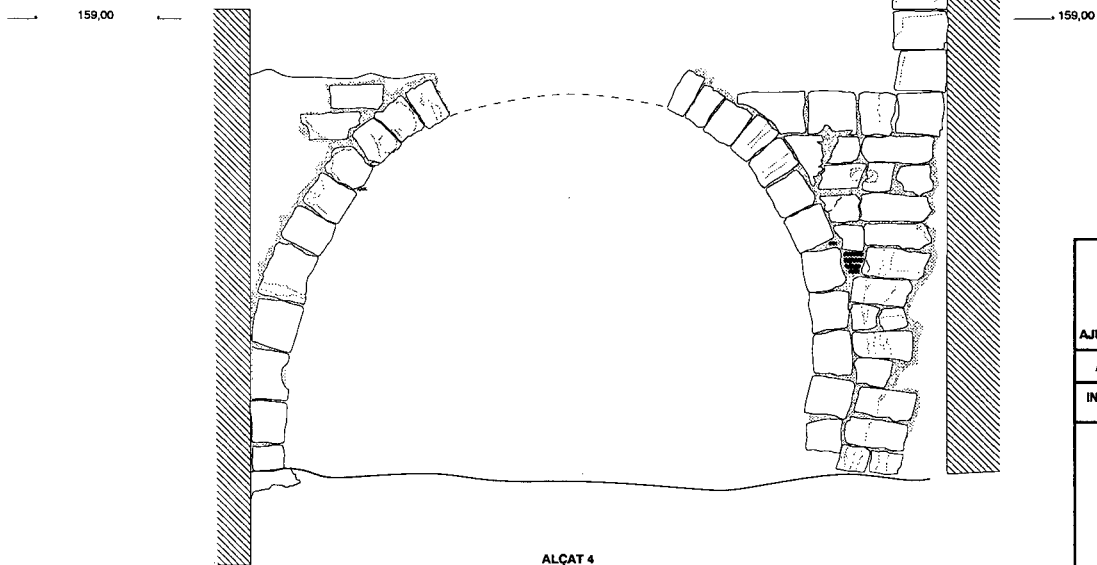
AJUNTAMENT DE LLEIDA	
ARQUEOLOGIA	
INT- 76	1996
C/CAVALLERS 10	
LLEIDA MEDIEVAL S XIII - XV	
ALÇATS	
Tècnic: Isabel Gil	
Dibux: Martíkell Molins	
AG - 42

A la banda meridional del solar, que dóna al carrer Cavallers, es va documentar un arc de mig punt orientat est-oest (veure AG 42, alçat 4), que s'assenta directament sobre la roca, amb una llum de 4,80 metres i una alçada 3,60 metres. Fet amb blocs de pedra sorrenca quadrangulars, de mides força regulars (34 X34 centímetres de mitjana), lligats amb morter de calç. Aquest arc dóna accés un àmbit de planta rectangular (v. Fig. 3, habitació 1) de 4,80 x 13,50 metres, cobert amb una volta canó i que fou reutilitzat fins al moment de l'enderroc de l'edifici.

És en aquest moment quan es realitzen els diferents retalls i encaixos a la roca, que podien funcionar a mena de prestatges, alguns dels quals són tapiats en la fase posterior. (veure AG 42 ,alçat 1)

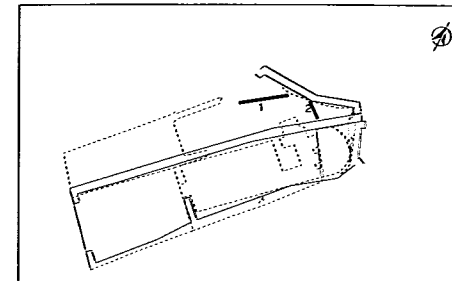
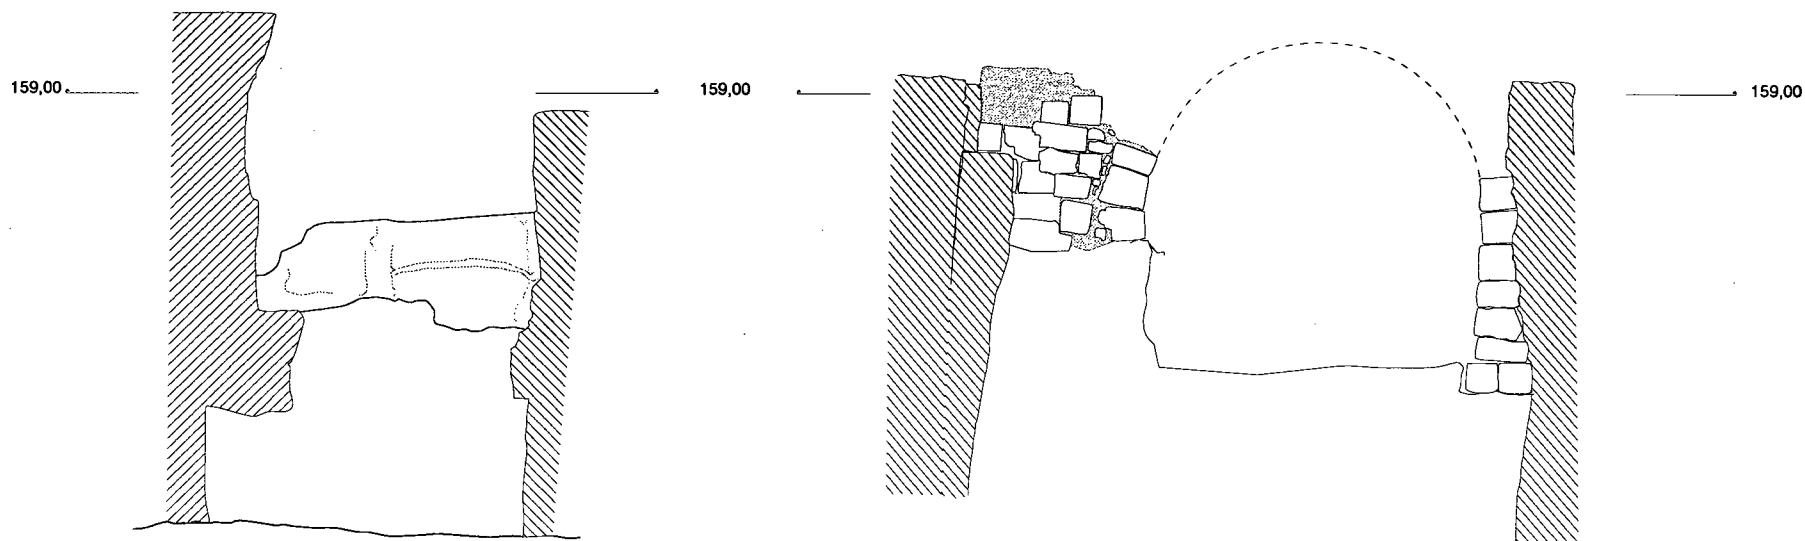
AJUNTAMENT DE LLEIDA	
ARQUEOLOGIA	
INT-76	1996
C/CAVALLERS 10	
ANTERIOR A S XIII	
ALÇATS	
Tècnic: Isabel Gil	
Dibuix: Meritxell Molins	
AG-44-

Aquest arc funciona per la seva banda sud amb un mur (v. AG 44) fet amb les mateixes característiques constructives ,i sol hem pogut documentar parcialment el seu parament, ja que aquest es posa per sota de la fonamentació de la casa enderrocada.
