## Plaça dels jueus de Besalú (La Garrotxa)

M<sup>a</sup> José Lloberas Chavero

**6.- RELACIÓ DE U.E. EXCAVACIONS A LA PLAÇA DELS JUEUS DE BESALÚ (S. 02). Desembre 2002 - gener 2003.**

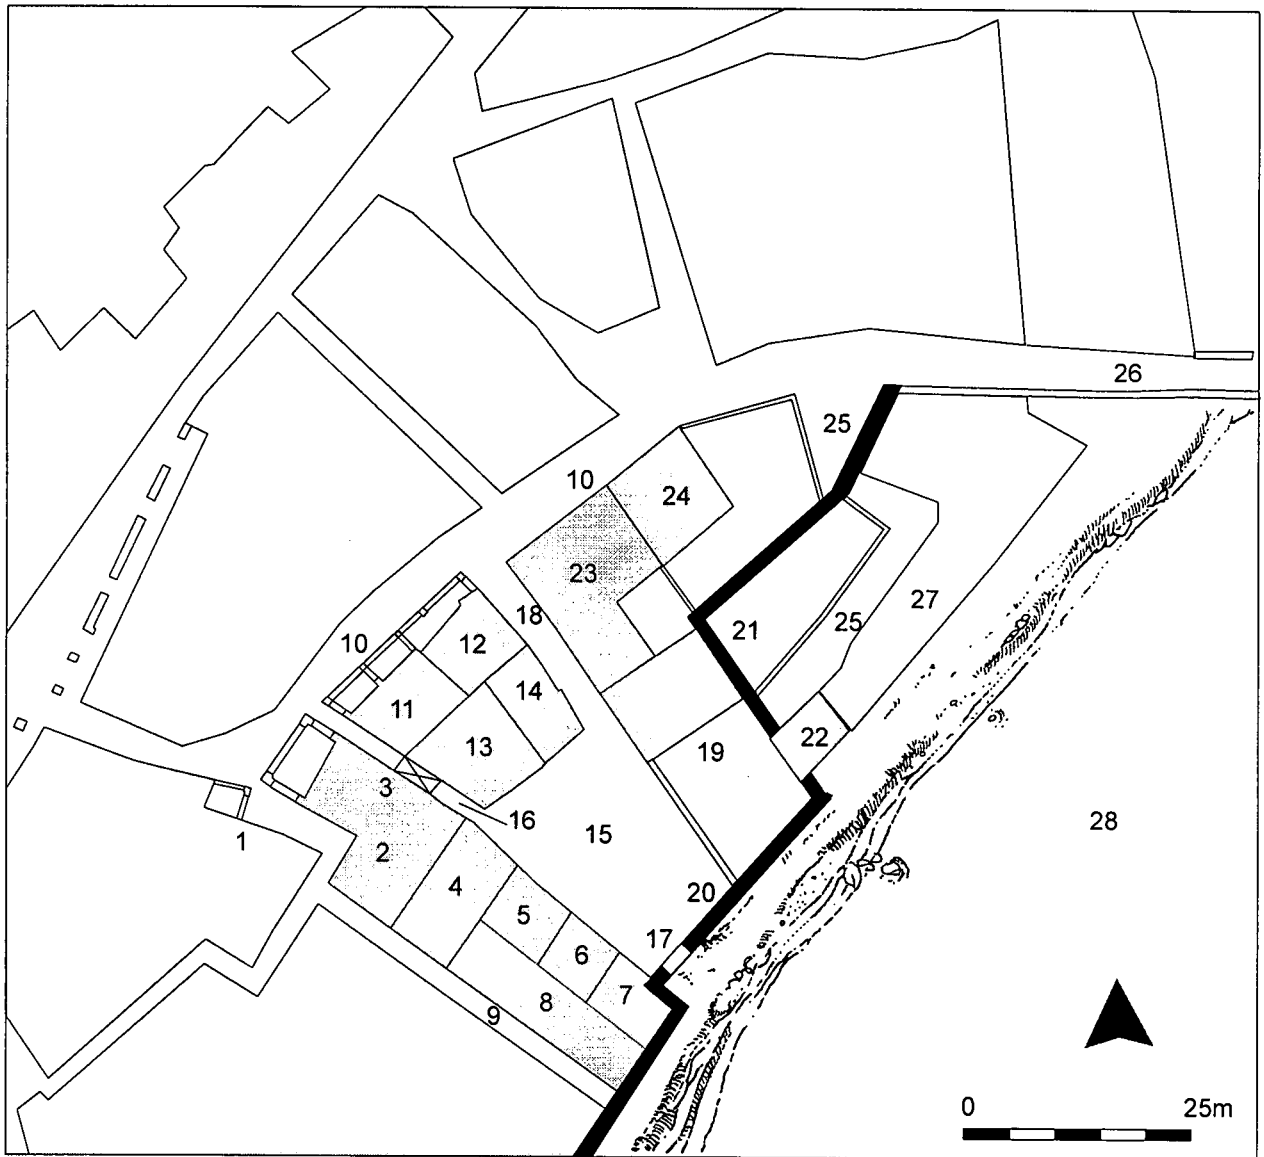
plànol del sector de la sinagoga en el segle XIV.

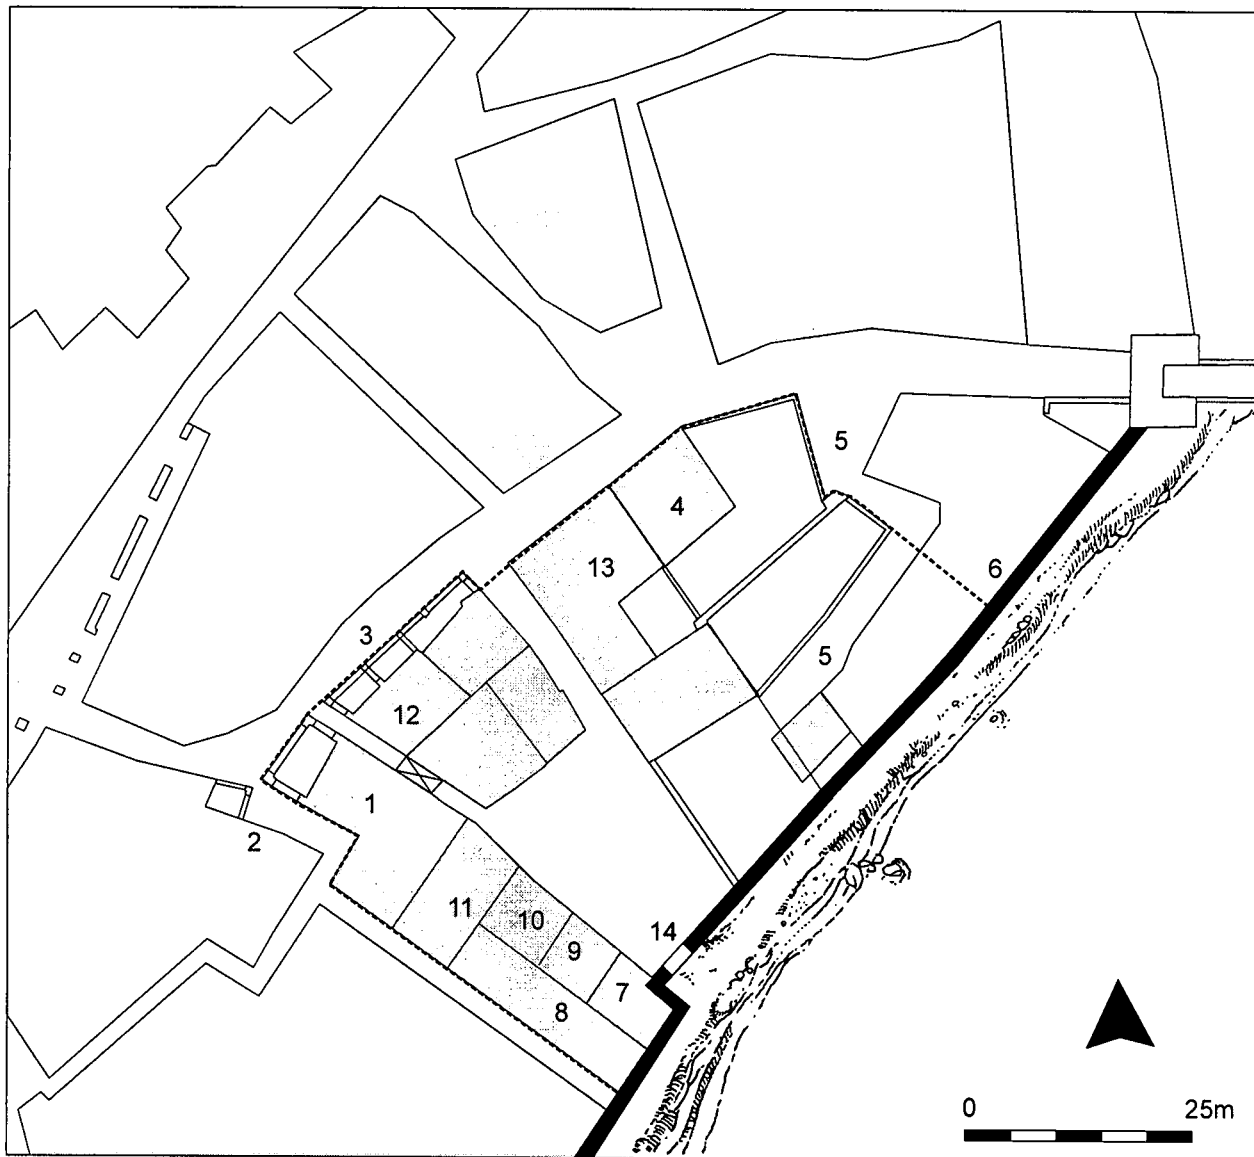
Plànol de la clausura del call el 1415.

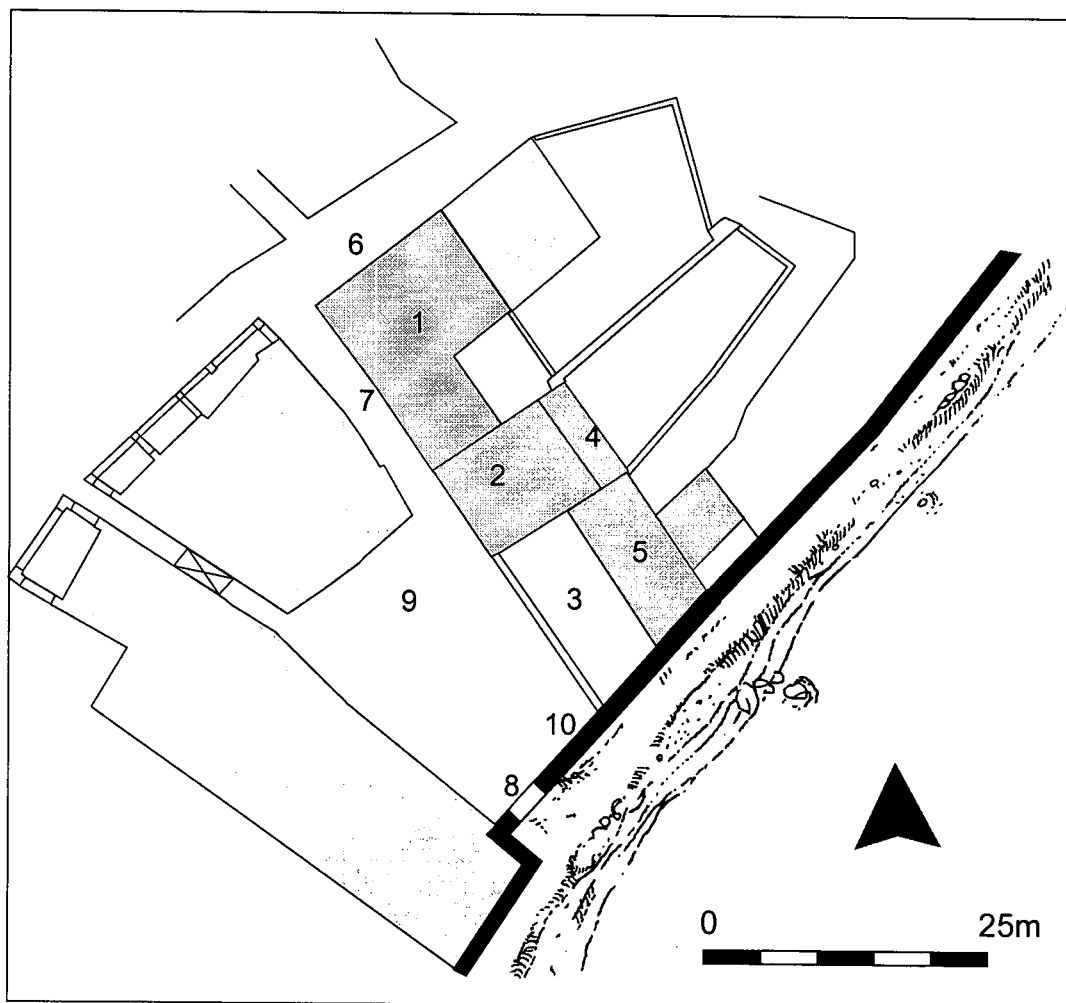
El sector de la sinagoga en els segles XV i XVI

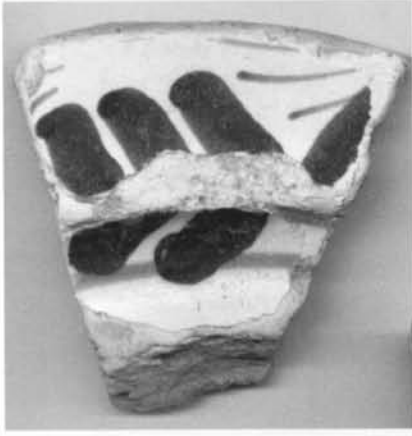
1.-

<b>LÀMINA 1</b>	
<b>1.- S'02.1025.13</b>	<b>Fragment de blau català, decoració de l'espiga</b>
<b>2.-S'02.1025.31</b>	<b>Fragment de blau català decoració de la papallona</b>
<b>3.- S'02.1025.32</b>	<b>Fons d'escudella decorada en groc i blau</b>

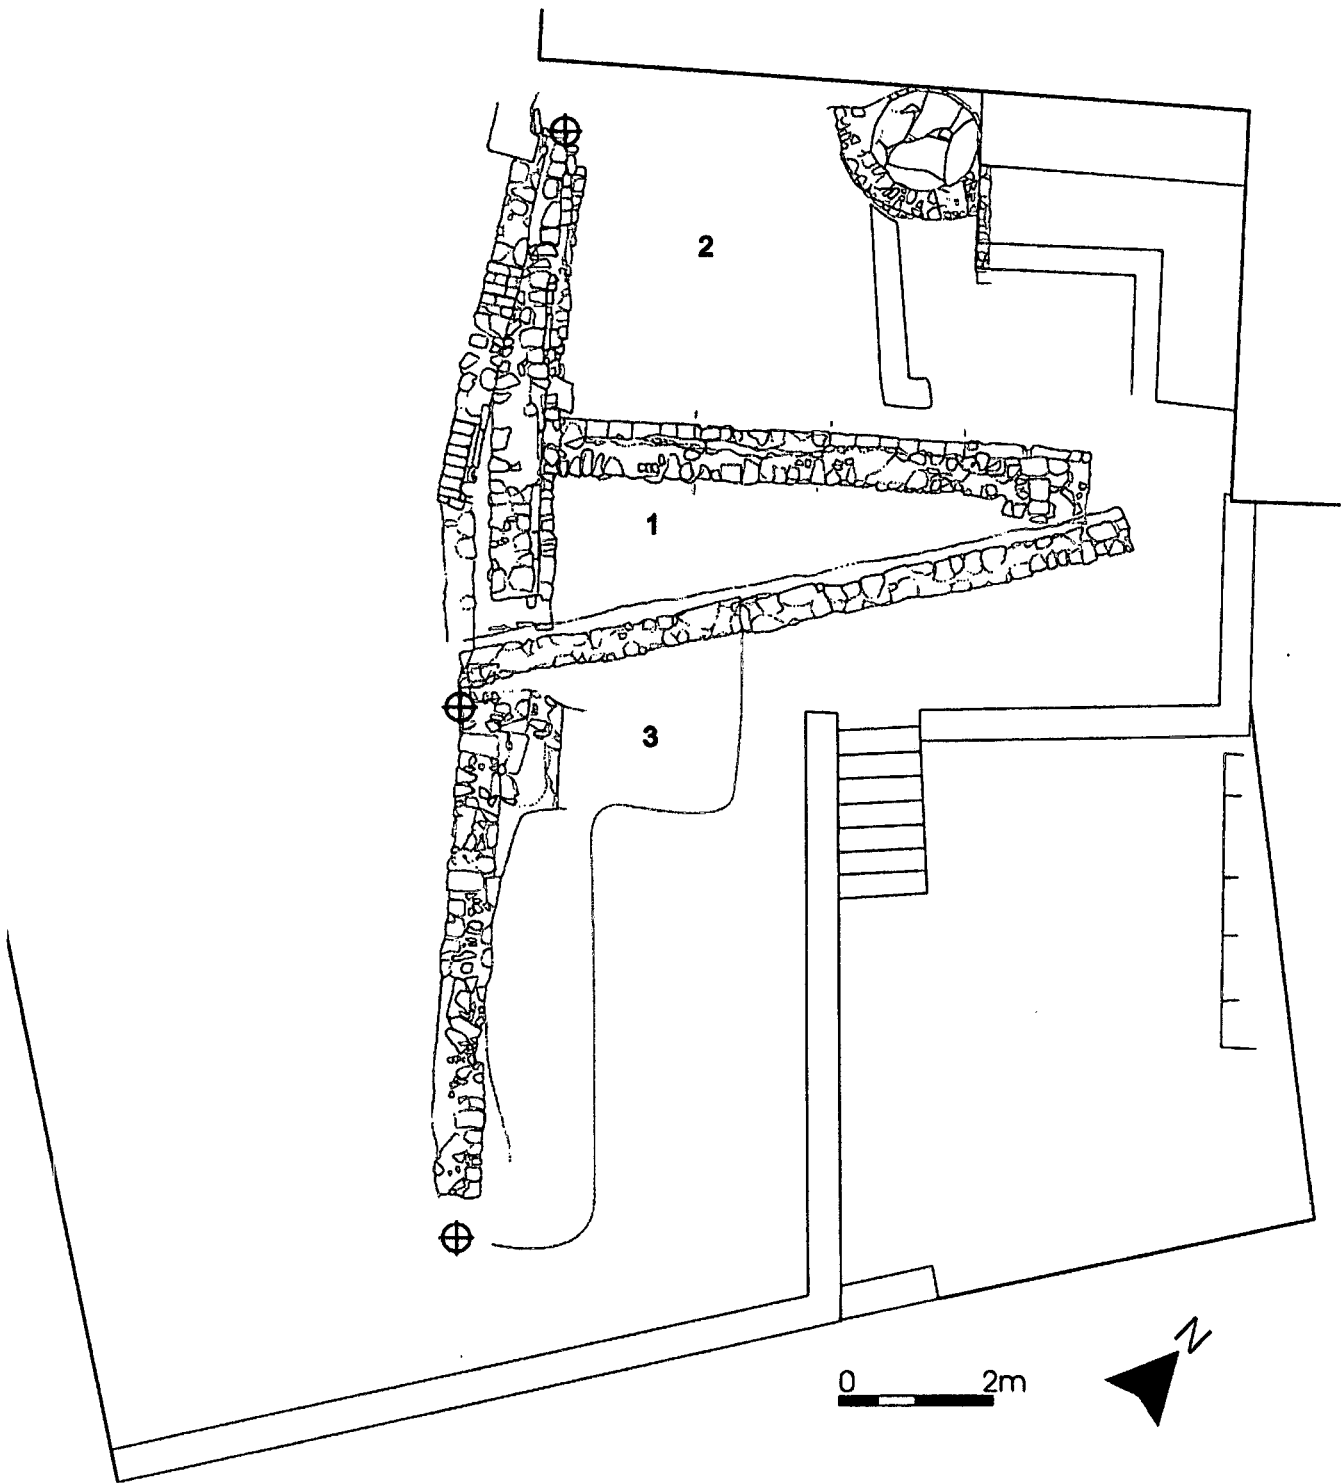
Planta general del jaciment amb indicació dels àmbits.

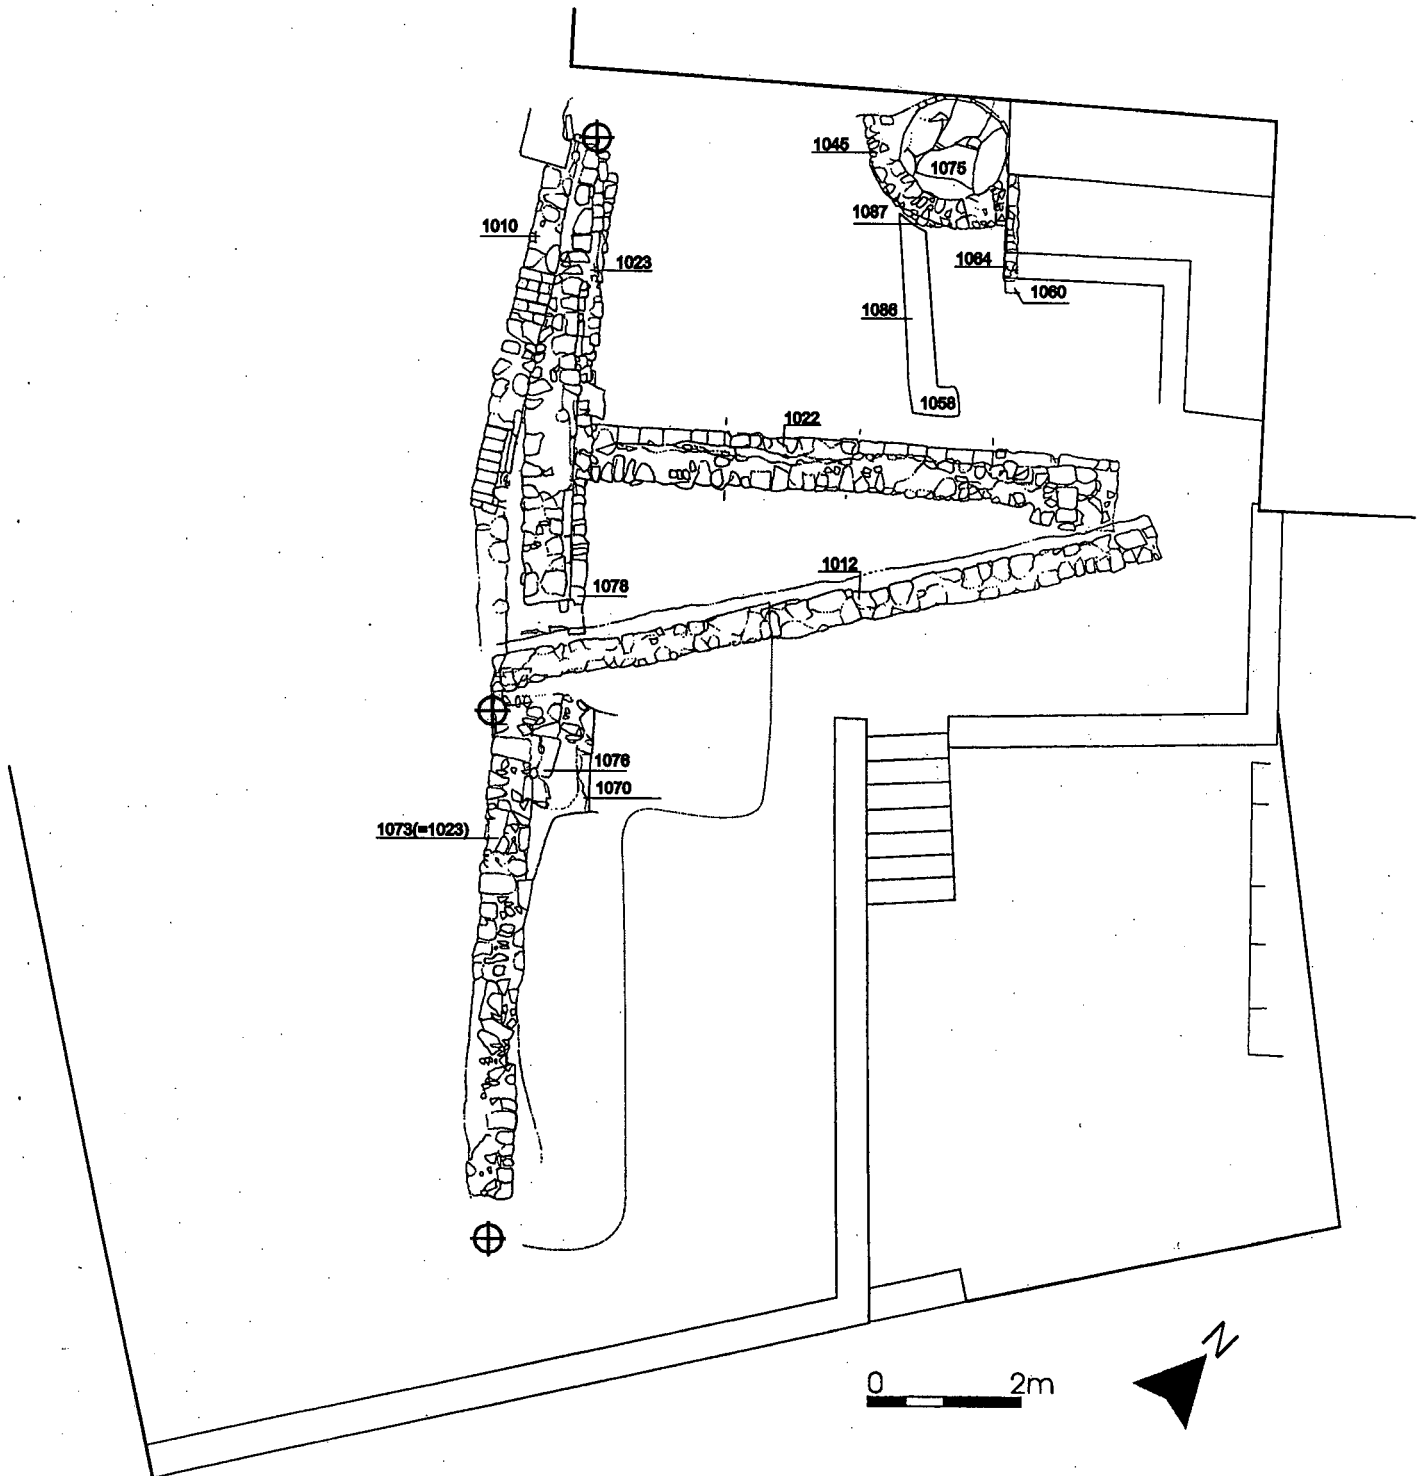
Planta general amb la indicació de la numeració de murs i estructures

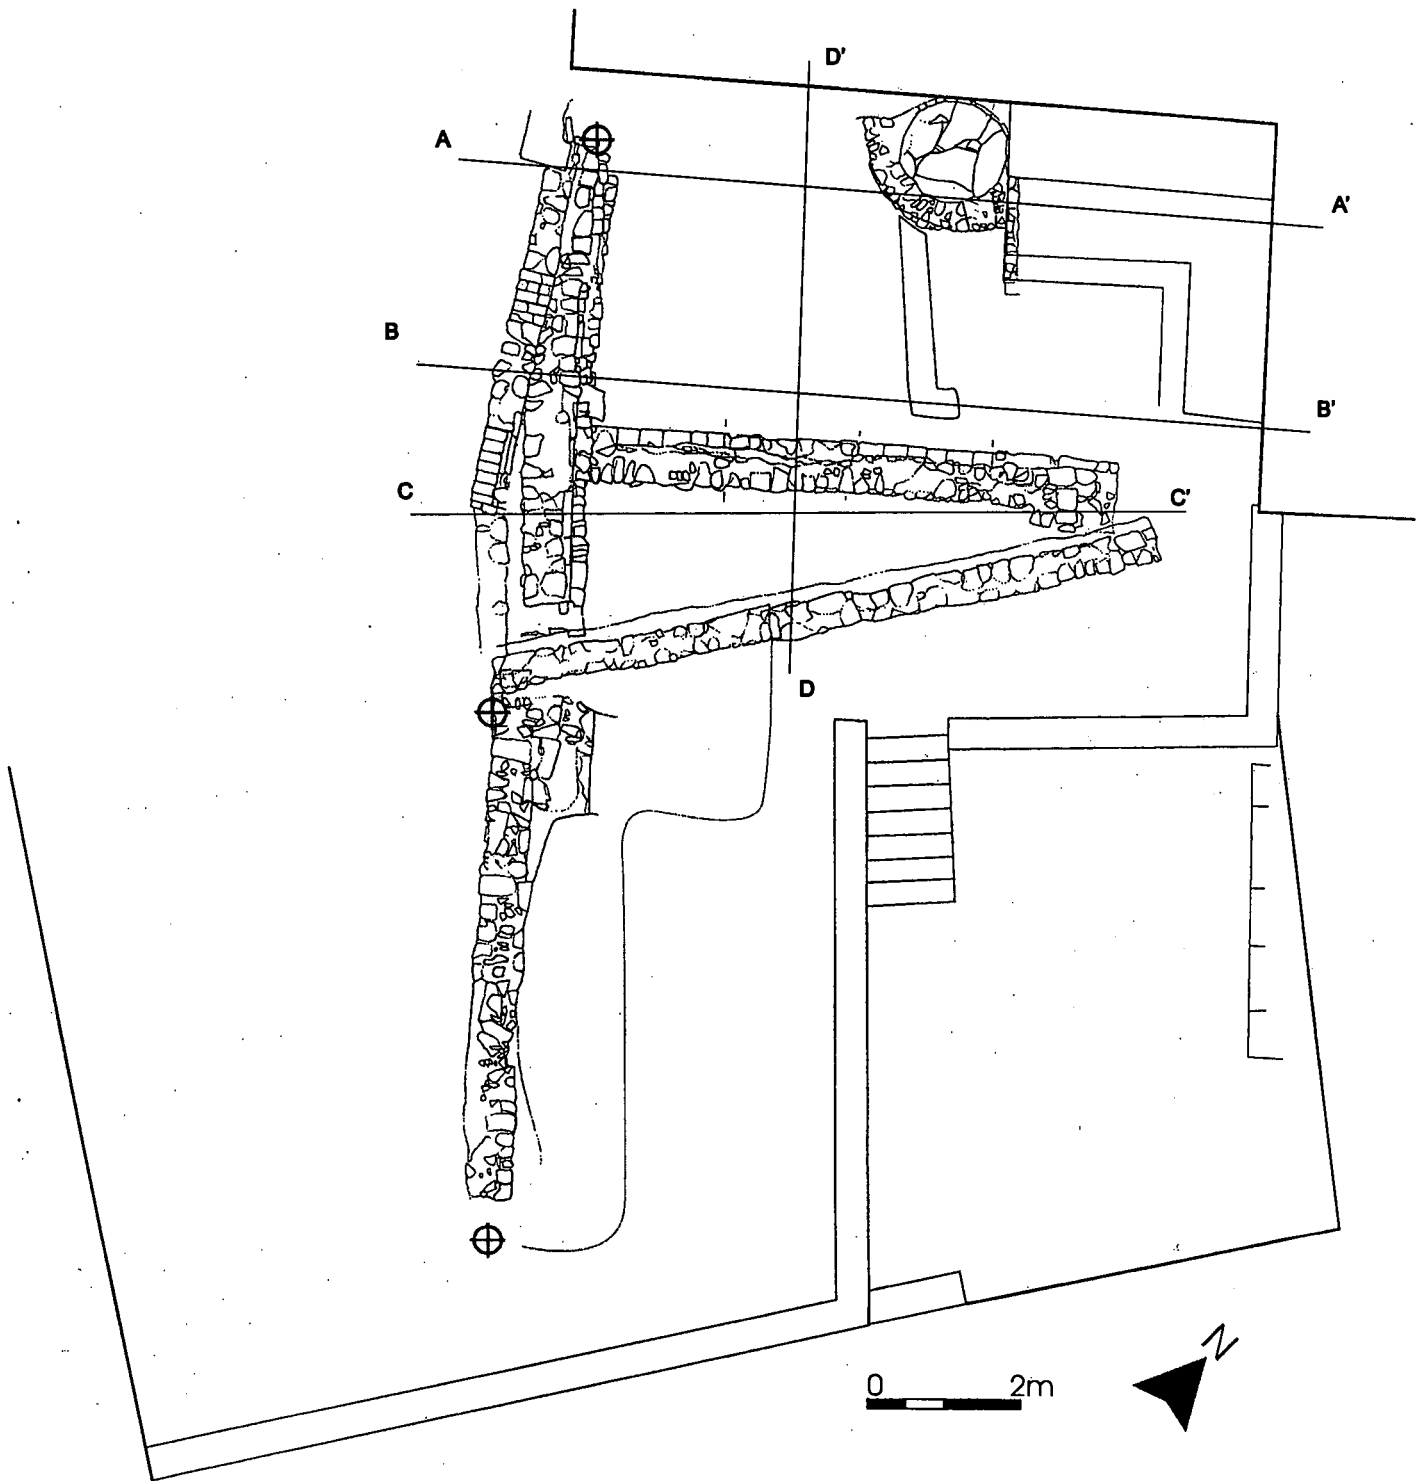
Planta general amb indicació de les seccions

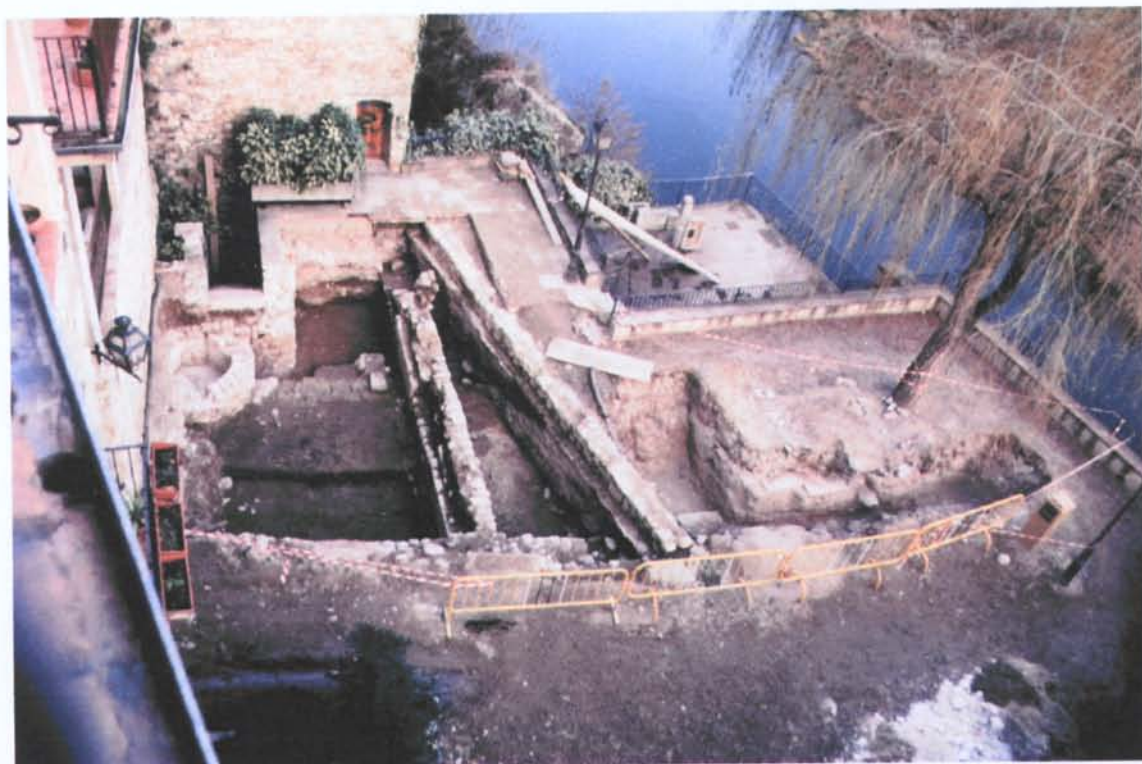
Fig. 1. Vista aèria de l'excavació des del sud de la plaça.

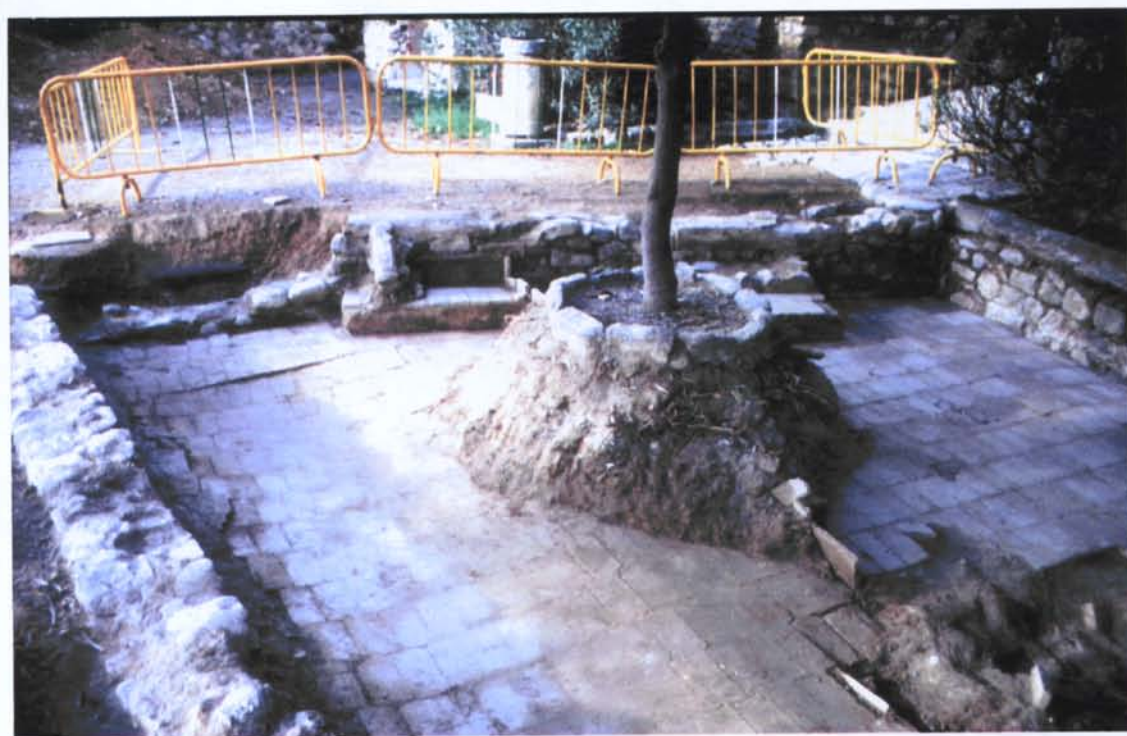
Fig. 2. Vista des de l'est de l'enrajolat de l'edifici industrial.

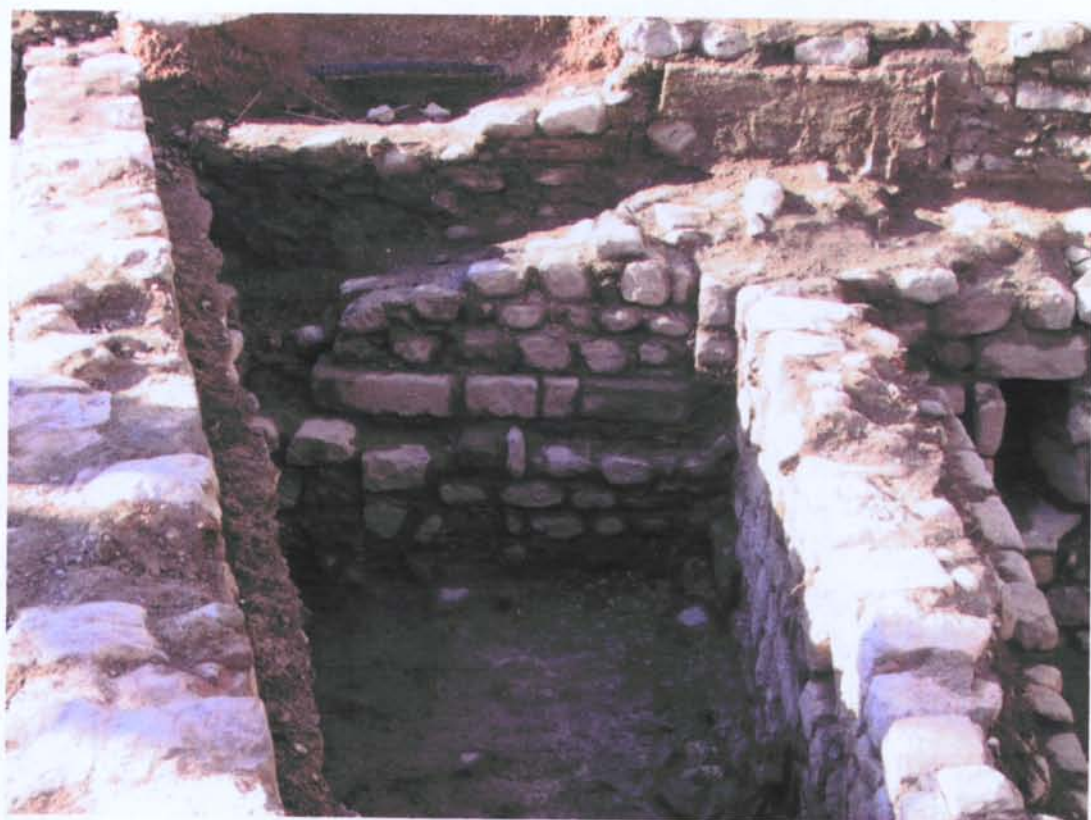
Fig.3. Vista de l'àmbit 1. Part interna de la façana

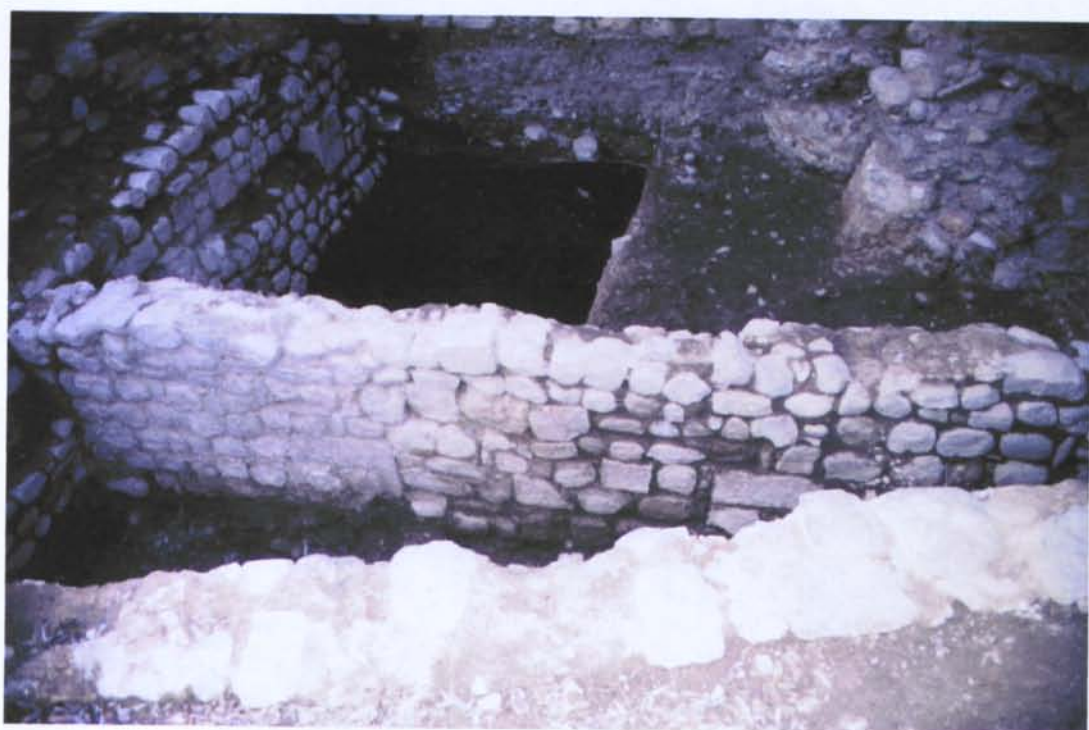
Fig. 4. Mur de separació entre els àmbits 1 i 2. (UE 1022), amb la porta tapiada.

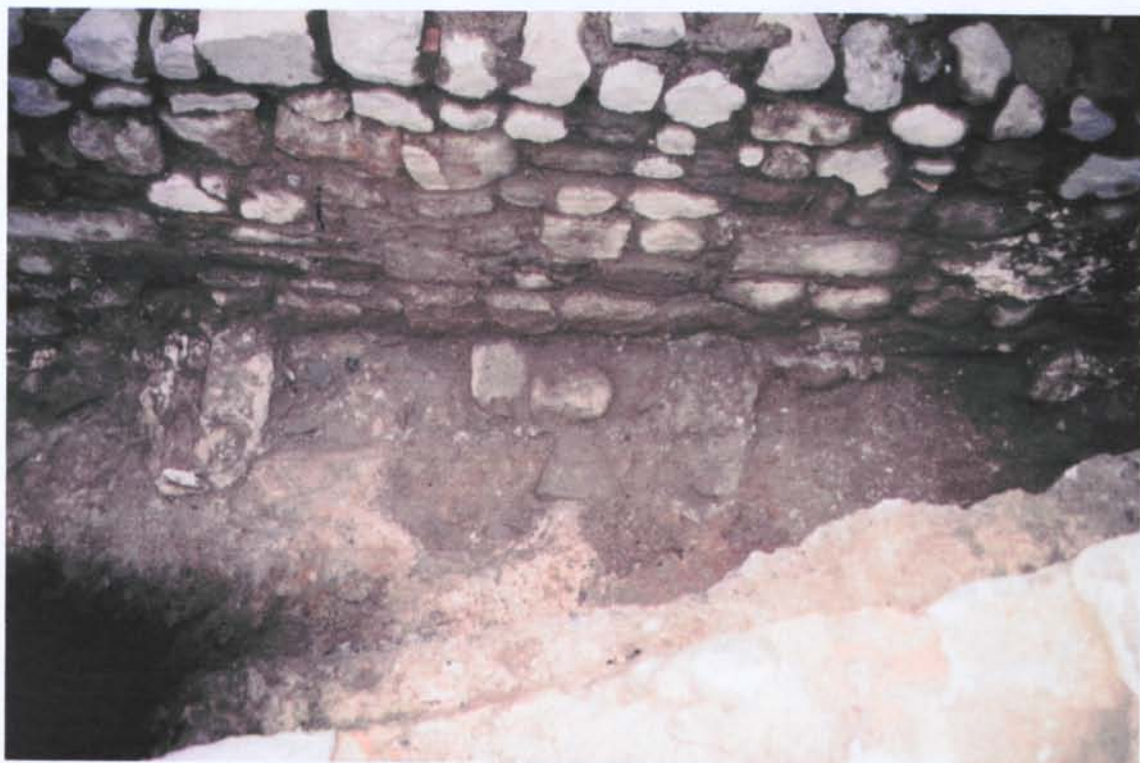
Fig. 5. Restes de l'esglaió d'accès a l'àmbit 2, situat davant la porta tapiada del mur UE 1022.

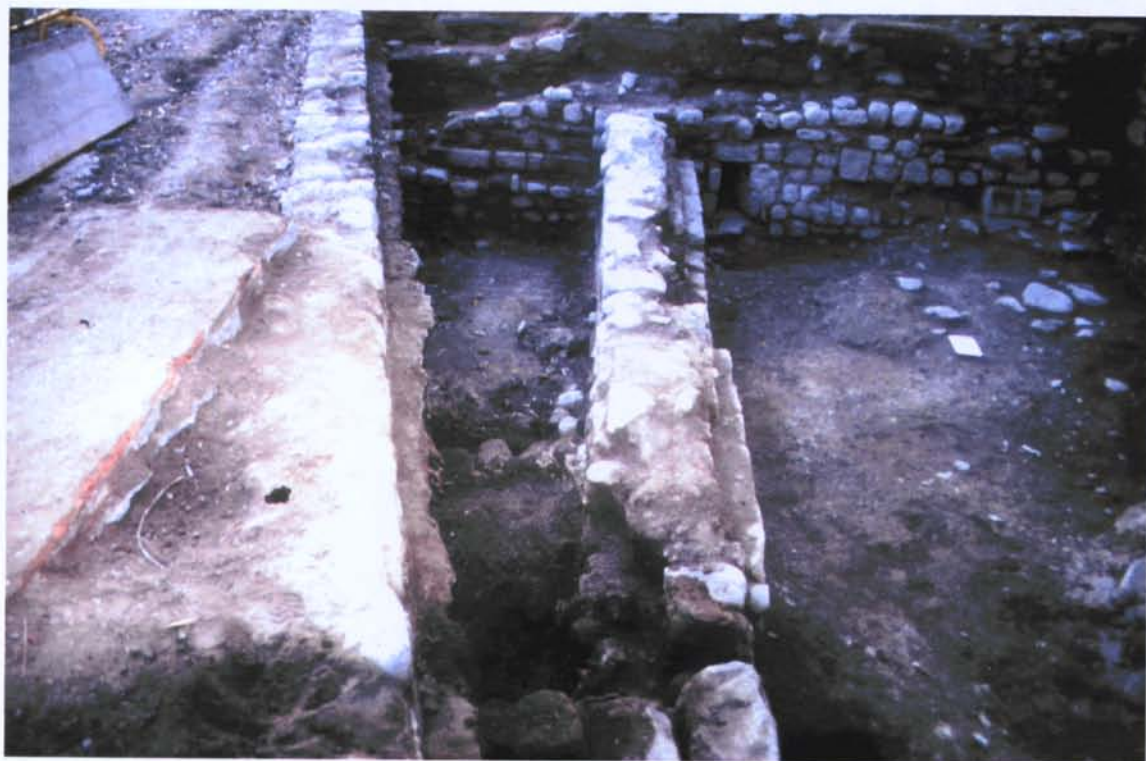
Fig. 6. Vista des del nord dels àmbits 1 i 2.

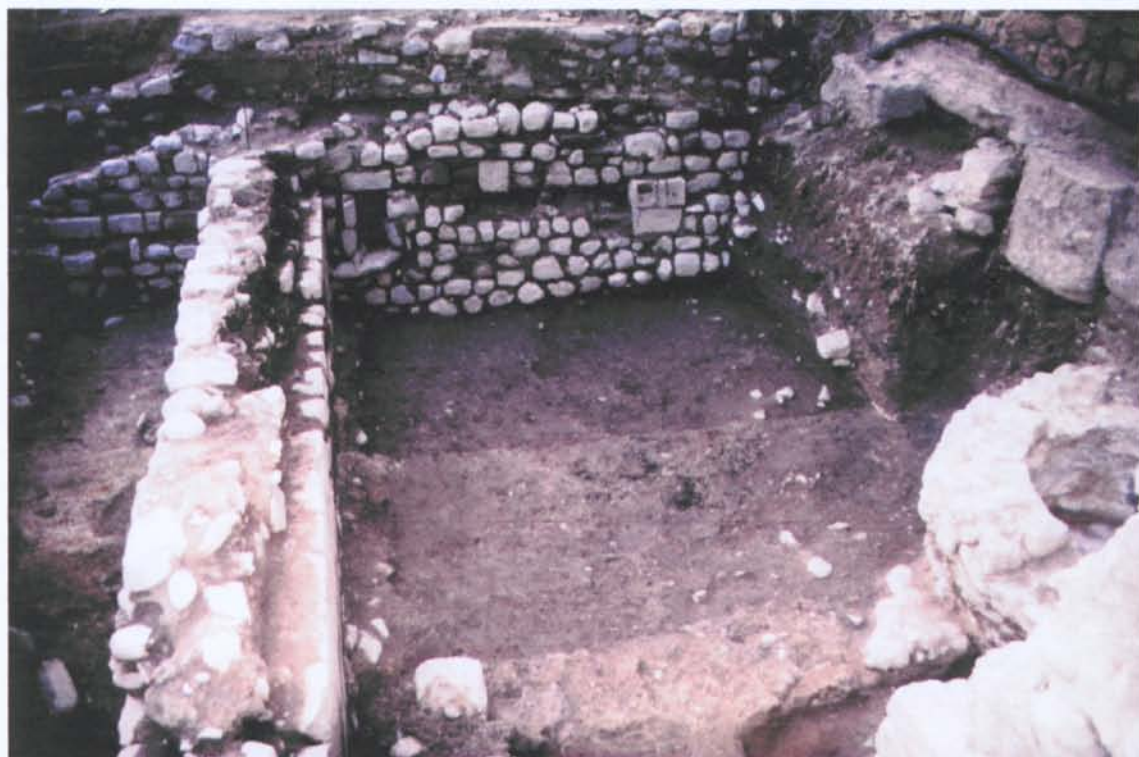
Fig. 7. Vista general des del nord de l'àmbit 2

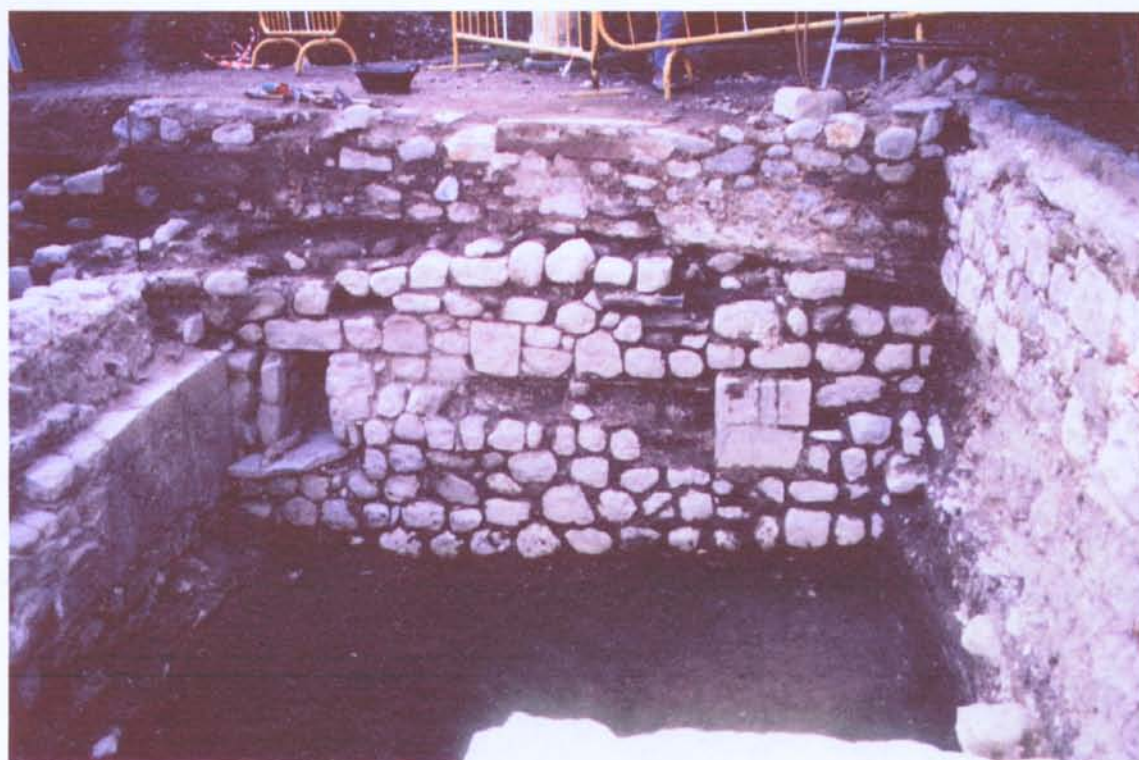
Fig. 8. Mur de migdia de l'àmbit 2 (UE 1023)

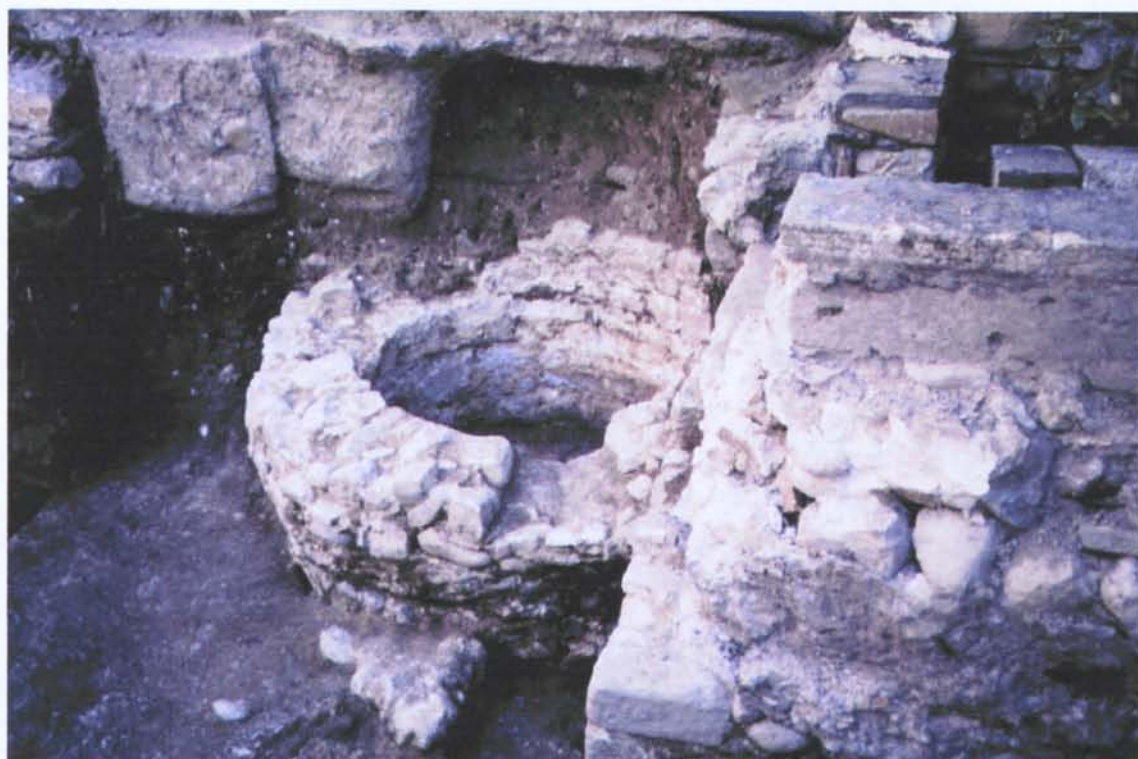
Fig. 9. Dipòsit de calç localitzat dins l'àmbit 2, adossat al mur UE 1064

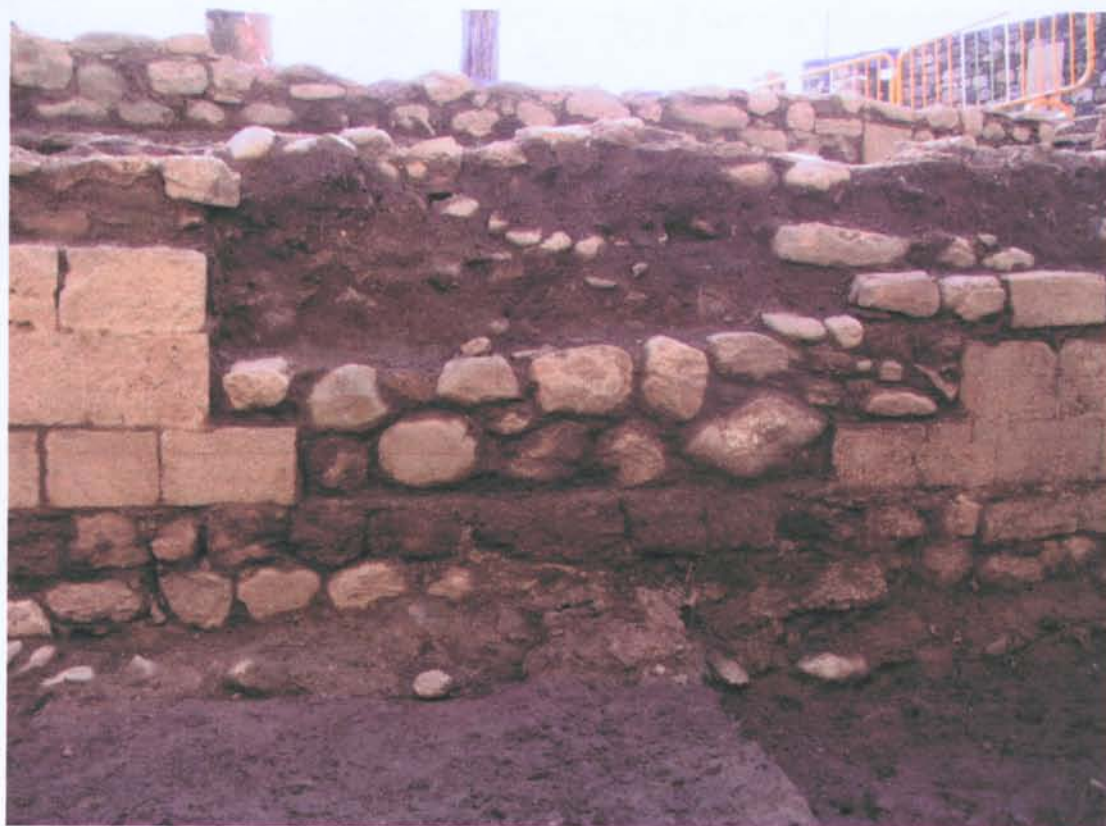
Fig. 10. Detall del mur de separació dels àmbits 1 i 2 amb la porta tapiada, vist des de l'àmbit 2.

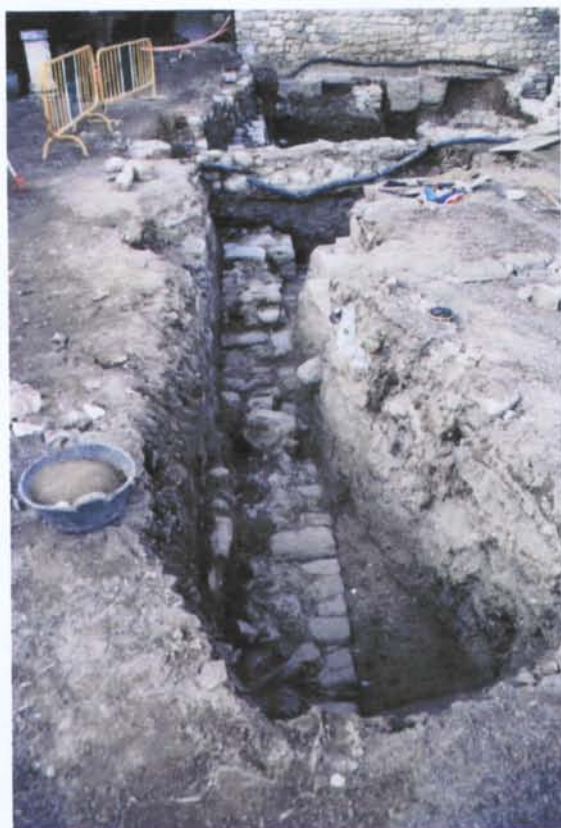
Fig. 11. Vista des de llevant de la façana de la sinagoga

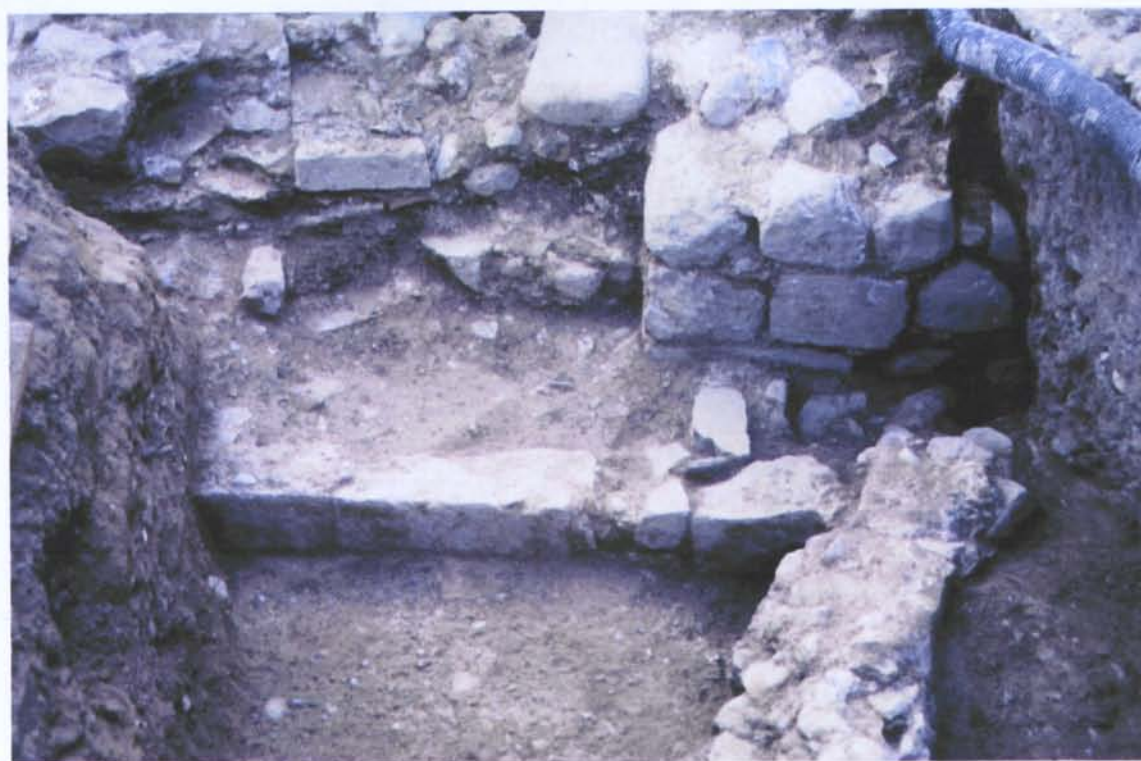
Fig. 12. Detall del folrat intern del mur de façana de la sinagoga, dins l'àmbit 3.
