# Darreres intervencions a l'assentament ibèric i la vil·la romana de Darró (Vilanova i la Geltrú, Garraf)

ALBERT LÓPEZ I MULLOR, XAVIER FIERRO I MACÍA

Servei del Patrimoni Arquitectònic. Diputació de Barcelona

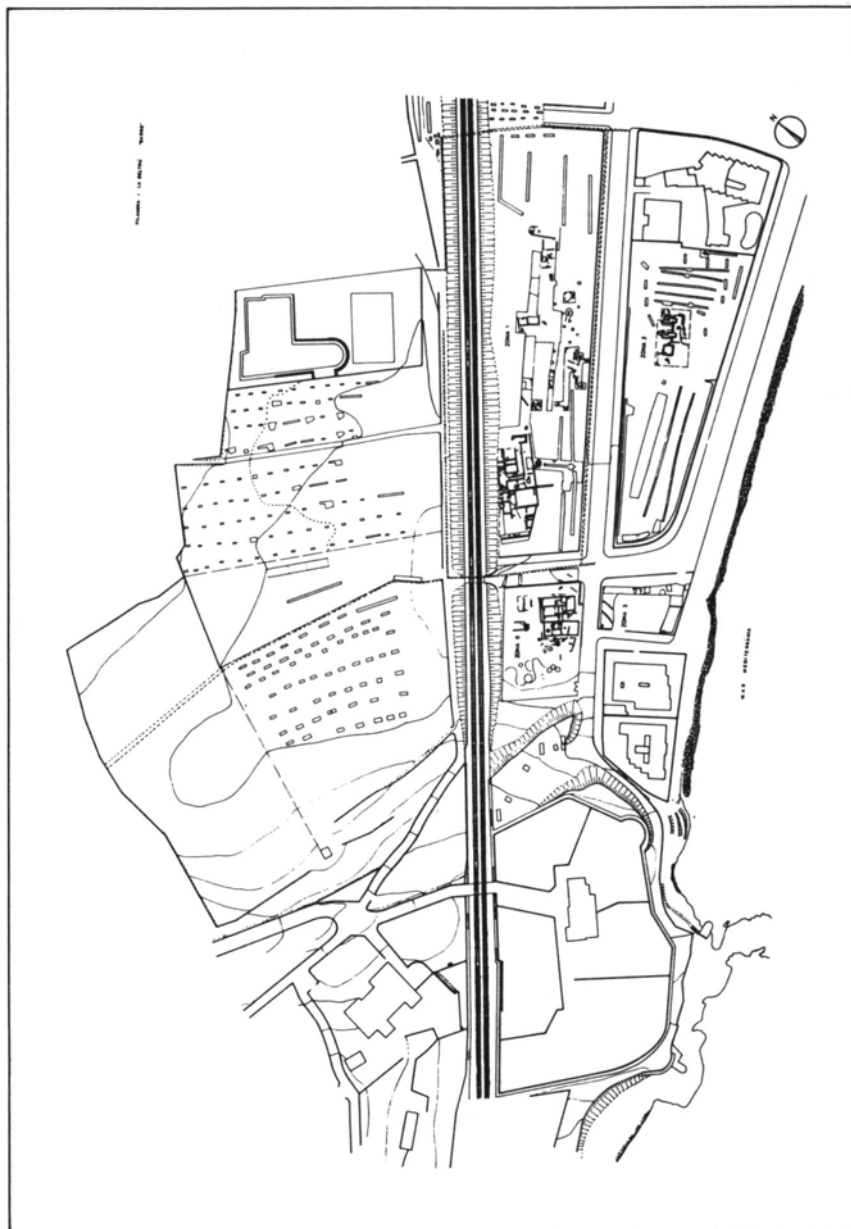
Fig. 1. – Planta general de les zones del jaciment excavades recentment.

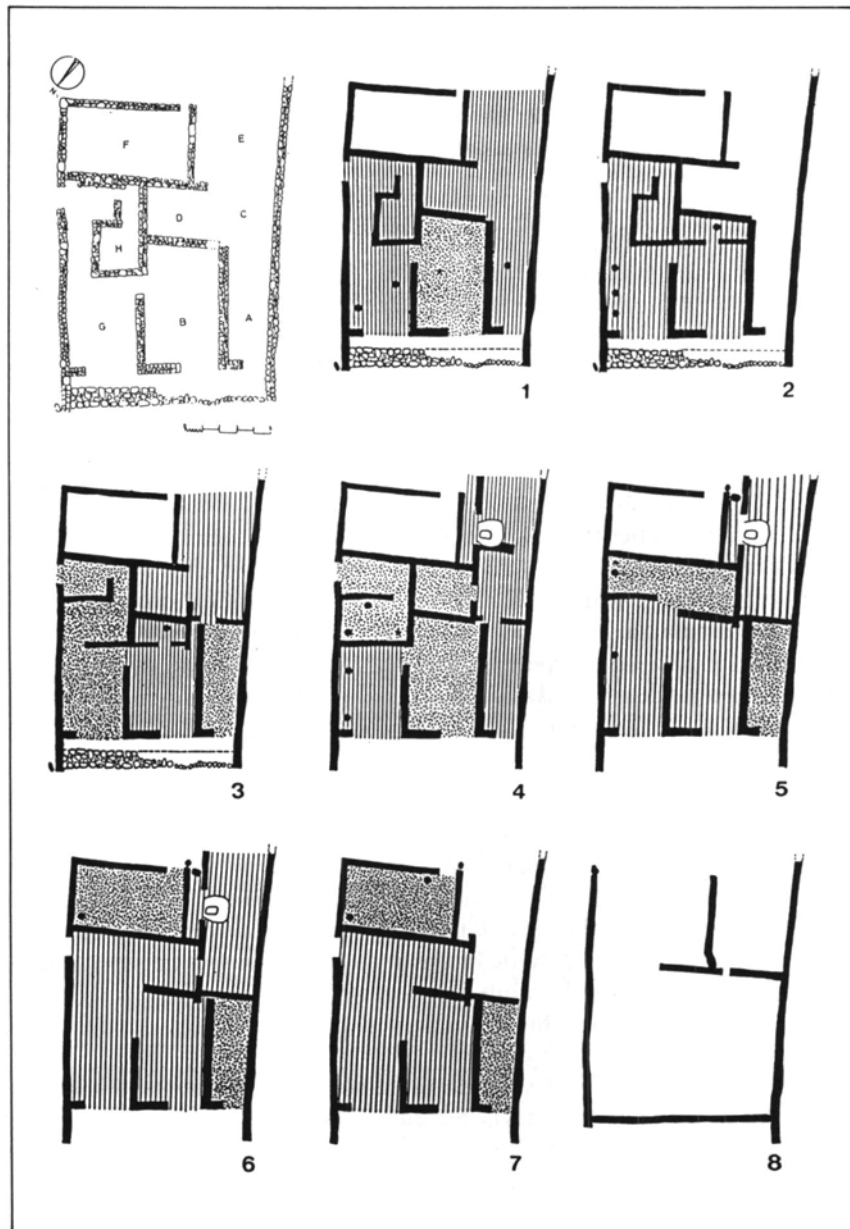
Fig. 2. - Esquema de les fases evolutives i funcionals de l'anomenada «Casa ibèrica 3» de la zona 0.

#### *Primera fase (paviments 96, 107, 146; planta C3/1)*

#### *Segona fase (paviments 85, 115, 147, 177; planta C3/2)*

#### *Tercera fase (paviments 84, 85, 106, 115, 176; planta C3/3)*

#### *Quarta fase (paviments 81, 82, 86, 115; planta C3/4)*

#### *Cinquena fase (paviments 29, 113, 146; planta C3/5)*

#### *Sisena fase (paviments 19, 112, 122 i 144; planta C3/6)*

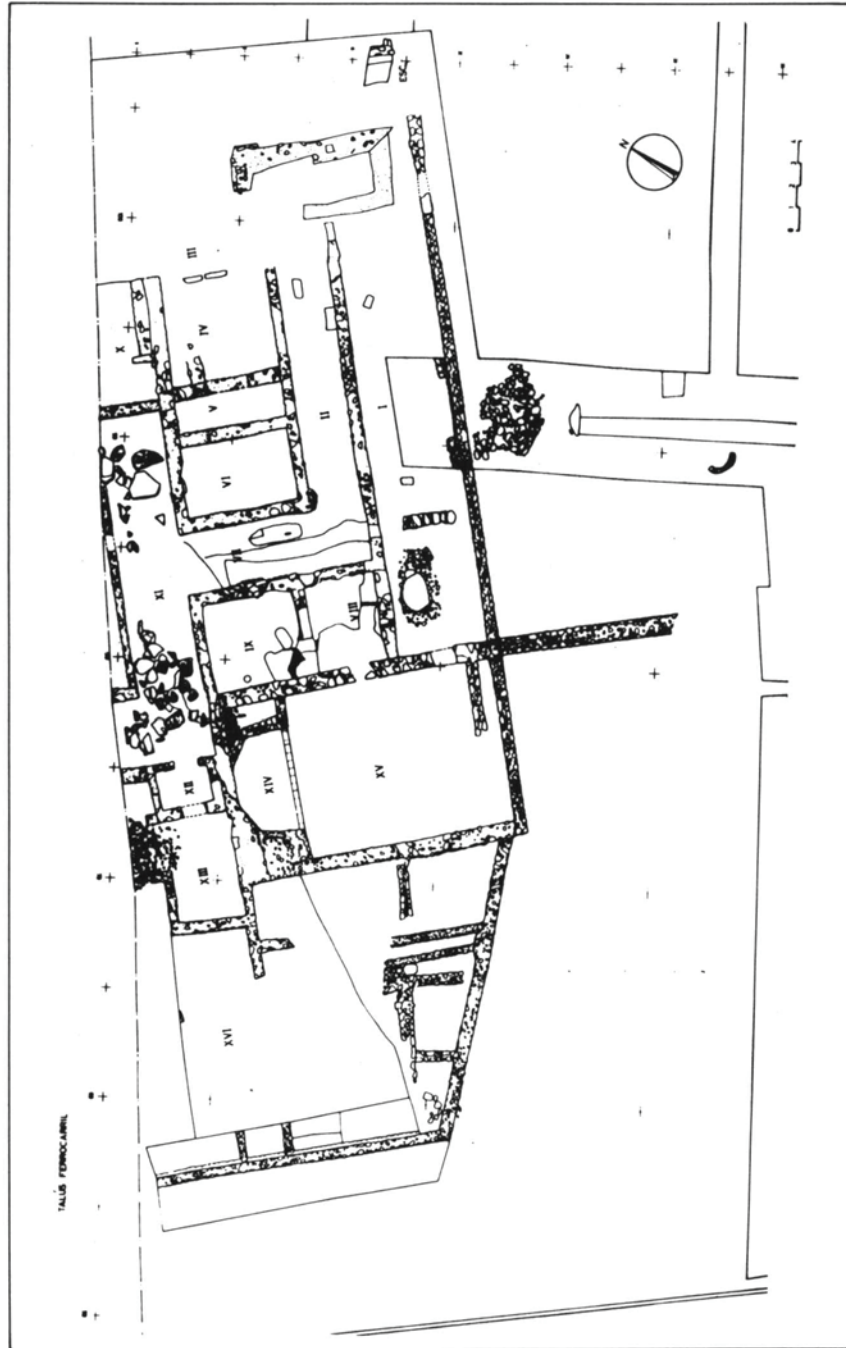
Fig. 3. – Planta de les estructures de la pars urbana de la vil·la descobertes durant la darrera campanya.

Fins ara, s'ha descobert bona part dels murs perimètrics de migdia i ponent i algunes restes del tancament oriental, encara que aquesta part va ser molt afectada pels saqueigs antics i els conreus de l'edat moderna. L'anàlisi de la compartimentació interior palesa que, a l'època d'August, l'edifici podia haver estat de planta rectangular. Més tard, amb el remodelatge del segle II, segurament el van escurçar pel costat de ponent.

la qual comprèn un cos rectangular i un afegit trapezial a l'oest. El nucli principal d'aquesta construcció té un pòrtic ampli a l'extrem de migdia: I (d'aquesta mena d'estructures se'n diu «corredor» a la bibliografia especialitzada, però l'anomenem així per distingir-lo del passadís interior en direcció est-oest: II). A partir del pòrtic hi ha dos passadisos que subdivideixen sengles crugies. A ponent del primer (VII), hi ha dues cambres rectangulars (VIII, IX) traçades en direcció est-oest i pavimentades amb *opus signinum*. Es troben molt arrasades pels treballs agrícoles; van ser descobertes els anys cinquanta i només les hem netejades i hem excavat alguns racons intactes.

A continuació d'aquestes estances, a tocar d'un dels límits del cos principal de l'edifici, hi ha una cambra rectangular traçada en direcció nord-sud (XV), amb una capçalera pentagonal separada de la resta per un graó (XIV). Les parets segurament tenien un revestiment d'*opus sectile*, segons ho palesen les marques trobades, i l'espai rectangular posseïa uns pòrtics laterals (en l'excavació hem trobat una basa, el 1956 se'n va localitzar una altra; al museu de la Geltrú se'n conserven capitells, columnes i bases d'ordre corinti recollits durant les obres del ferrocarril; potser no són d'aquí i corresponen a un hipotètic peristil, però en tot cas indiquen que tots els elements d'aquesta mena col·locats a la vil·la eren del mateix ordre). El centre d'aquest recinte encara no s'ha excavat (Arribas el va deixar com a testimoni i nosaltres ens hem centrat a la capçalera i un dels angles que romanien intactes), però pensem que podria tractar-se d'un atri lateral o, millor, d'un *oecus* bastant gran. Pel que fa a l'encapçalament, se'n coneixen de semblants a les vil·les d'Almenara de Adaja (Valladolid), Aguilafuente (Segòvia) i Sádaba (Saragossa).

A l'altre extrem del primer passadís, vàrem trobar una cambra en direcció nord-sud (VI). Suposem que tenia l'accés a llevant, car la resta de les parets perimètriques no presenten cap obertura. En aquest costat hi havia un altre passadís (V) que comunicava amb un corredor (II), paral·lelament al pòrtic. A l'est de V hi ha una estança relativament gran, traçada d'est a oest (IV). Es troba molt degradada, però a l'extrem oriental s'endevinen les restes d'un marxapeu, que correspondria a la porta principal. També és possible que tingués una altra entrada en el costat oposat. Aquesta darra donaria a V, i l'altra a un tercer passadís, poc conegut, anomenat III. El paviment de la cambra era d'*opus tessellatum* policrom, però es troba destrossat pels conreus. La disposició i la relativa riquesa d'aquest àmbit, fan pensar que podria haver estat un triclini, potser el d'hivern, atesa l'orientació.

Al nord d'aquest conjunt, hem trobat un altre espai (XI), limitat a l'oest per un mur a l'alçada de la capçalera del suposat *oecus* (XIV-XV), i per una altra paret al costat de l'anomenat triclini (IV). També té un mur paret que el limita pel costat de tramuntana, el qual pertany a una estructura no excavada per trobar-se sota el talús del ferrocarril. També s'ha de destacar que té diversos accessos; el primer a l'angle nord-est, el segon a l'angle nord-
