Seguiment arqueològic realitzat a l' Av. de les Drassanes.

Vanesa Camarasa Pedraza

AVDA. DRASSANES Nº 3
CODI: 06/02
RASA 2000
U.E. 2003

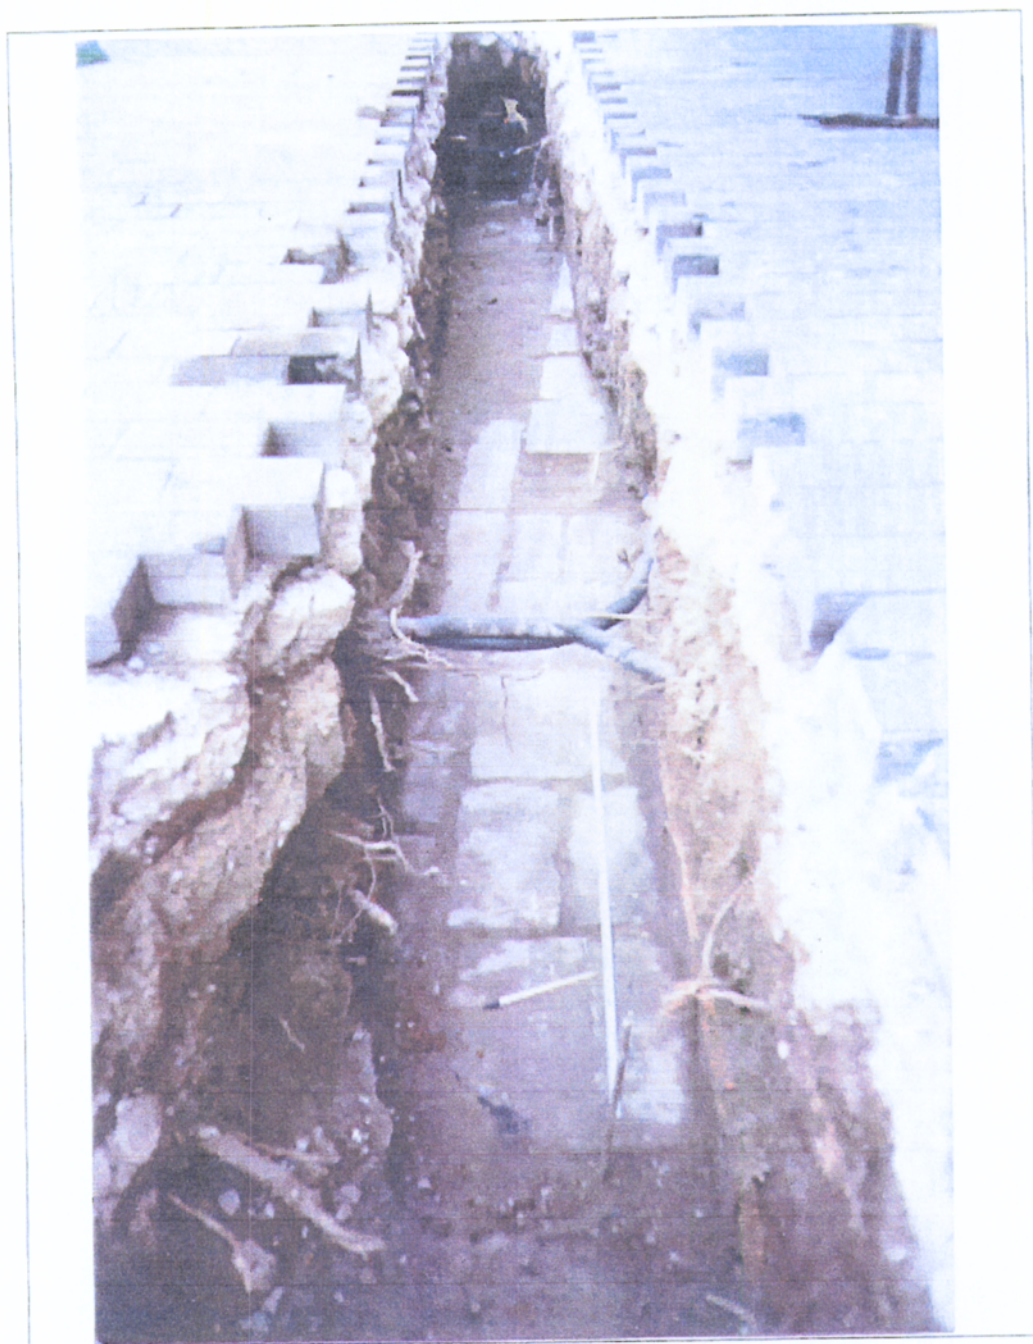
Fotografia n° 1: Paviment, rasa 2000, UE 2003.

La rasa 2000 és la primera que es comença a obrir fent un control arqueològic. Des del punt de vista estratigràfic és exactament igual a l' anterior, però a mesura que es fa el rebaix es detecta un paviment de llambordes rectangulars unides amb formigó, aquest paviment es troba situat longitudinalment respecte a la rasa. UE: 2003.

Pel que fa a la cronologia, no tenim material associat, però podriem dir que es situaria al voltant de finals del s. XIX-XX. Cota: 54,37 m .

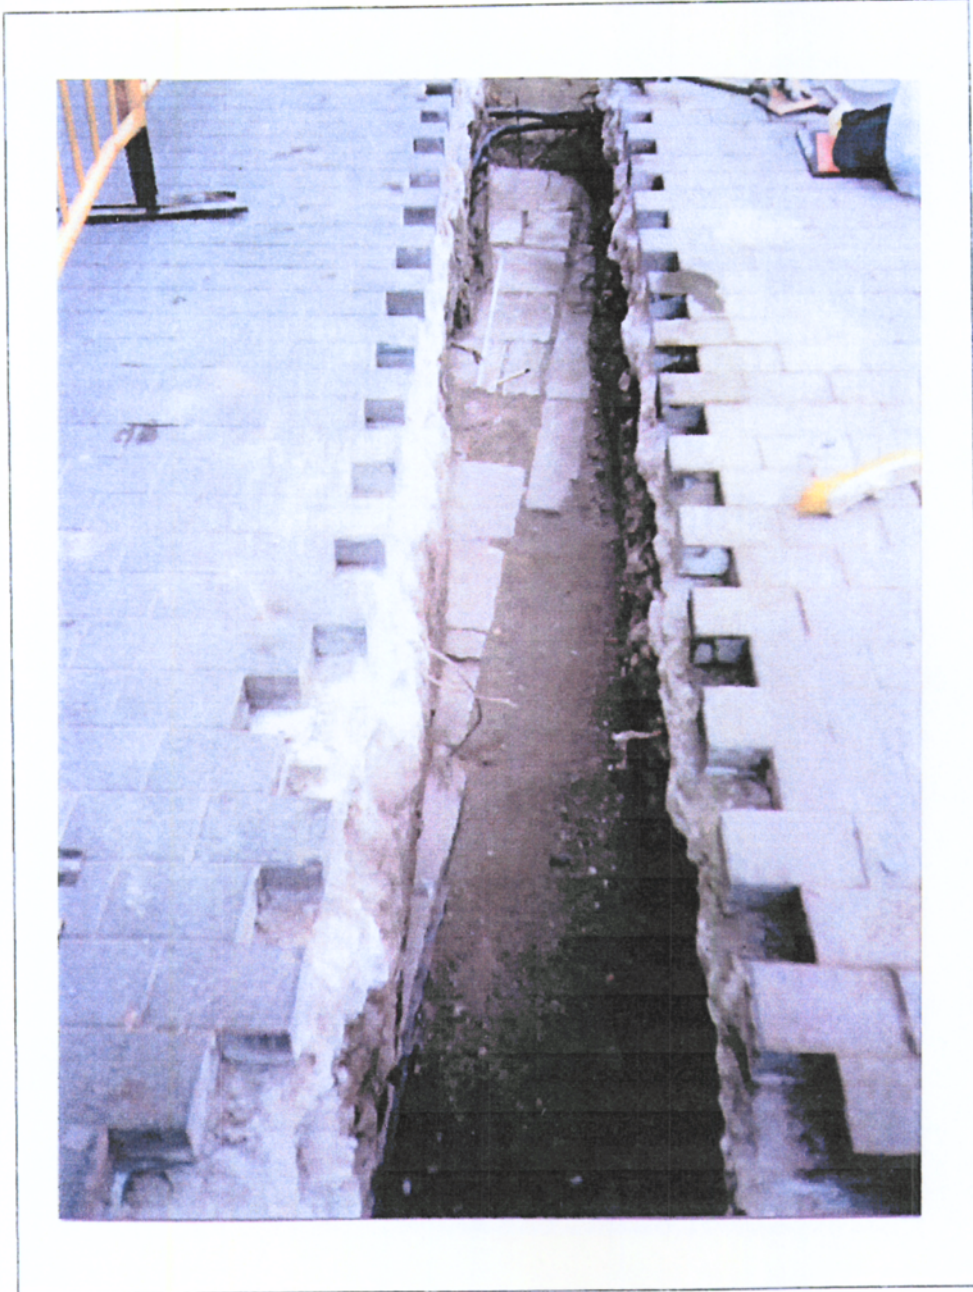
Fotografia nº 2: Paviment, rasa 2000, UE 2003.

A la rasa 2000 és a on es documenta el paviment de llambordes, el qual no hem pogut veure en la seva totalitat, ja que, per necessitat de l' obra només hem trobat la part de llambordes i el seu límit extern amb llambordes rectangulars col·locades transversalment a les altres més regulars. Es tractaria, suposem, de l' antic adoquinatge del carrer.

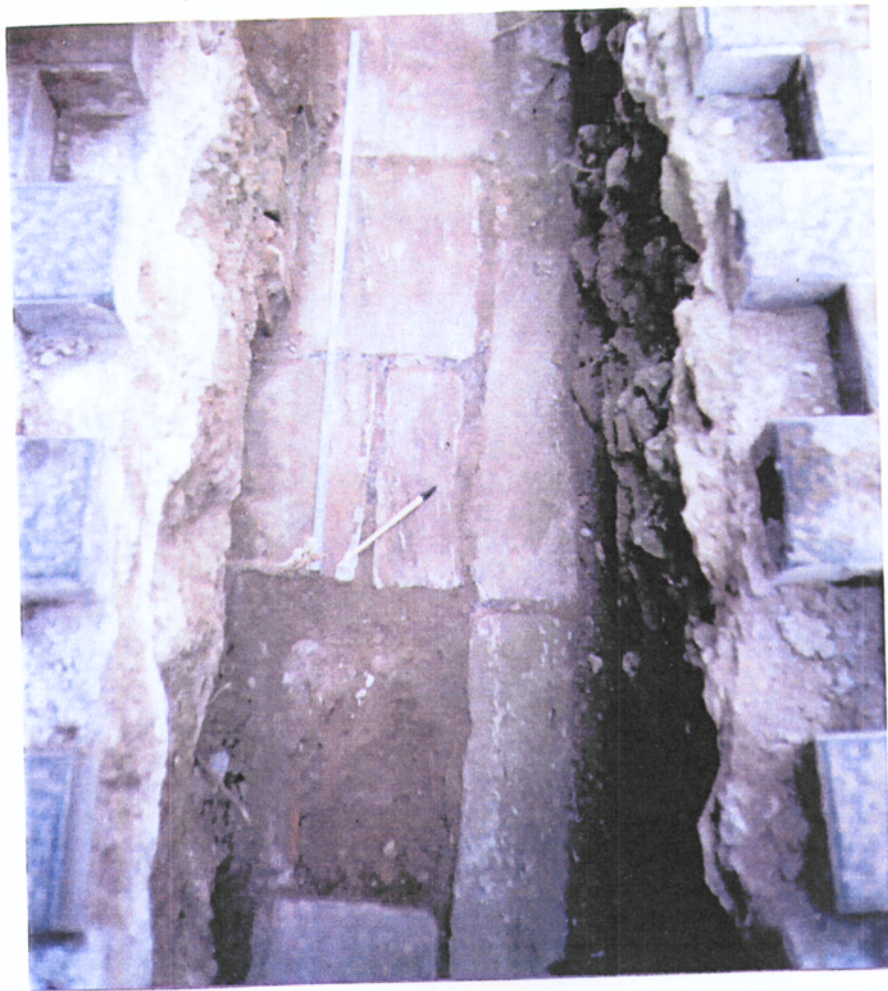
Fotografia nº 3: Detall UE 2003.

Fitxa d'Unitat Estratigràfica			UE : 2003	
Sector: Avda./ Drass., 3		Fase: I		Cronologia: s. XIX-XX
DEFINICIÓ :	Paviment.			
DESCRIPCIÓ :	Paviment de llambordes d' un antic nivell de carrer, rectangulars de 30-40x20-30 cm unides amb formigó i altres de 60-70x15 cm. Està situat transversalment a la rasa amb una orientació E-W.			
MATERIAL DIRECTOR :				
SEQÜÈNCIA FÍSICA :	Igual a			Equivalent a
	Rebleix a			Es reblert per
	Cobreix a			Es cobert per 2002
	Talla a			Tallat per
	Es recolza a			Se li recolza
	S'entrega a			Se li entrega

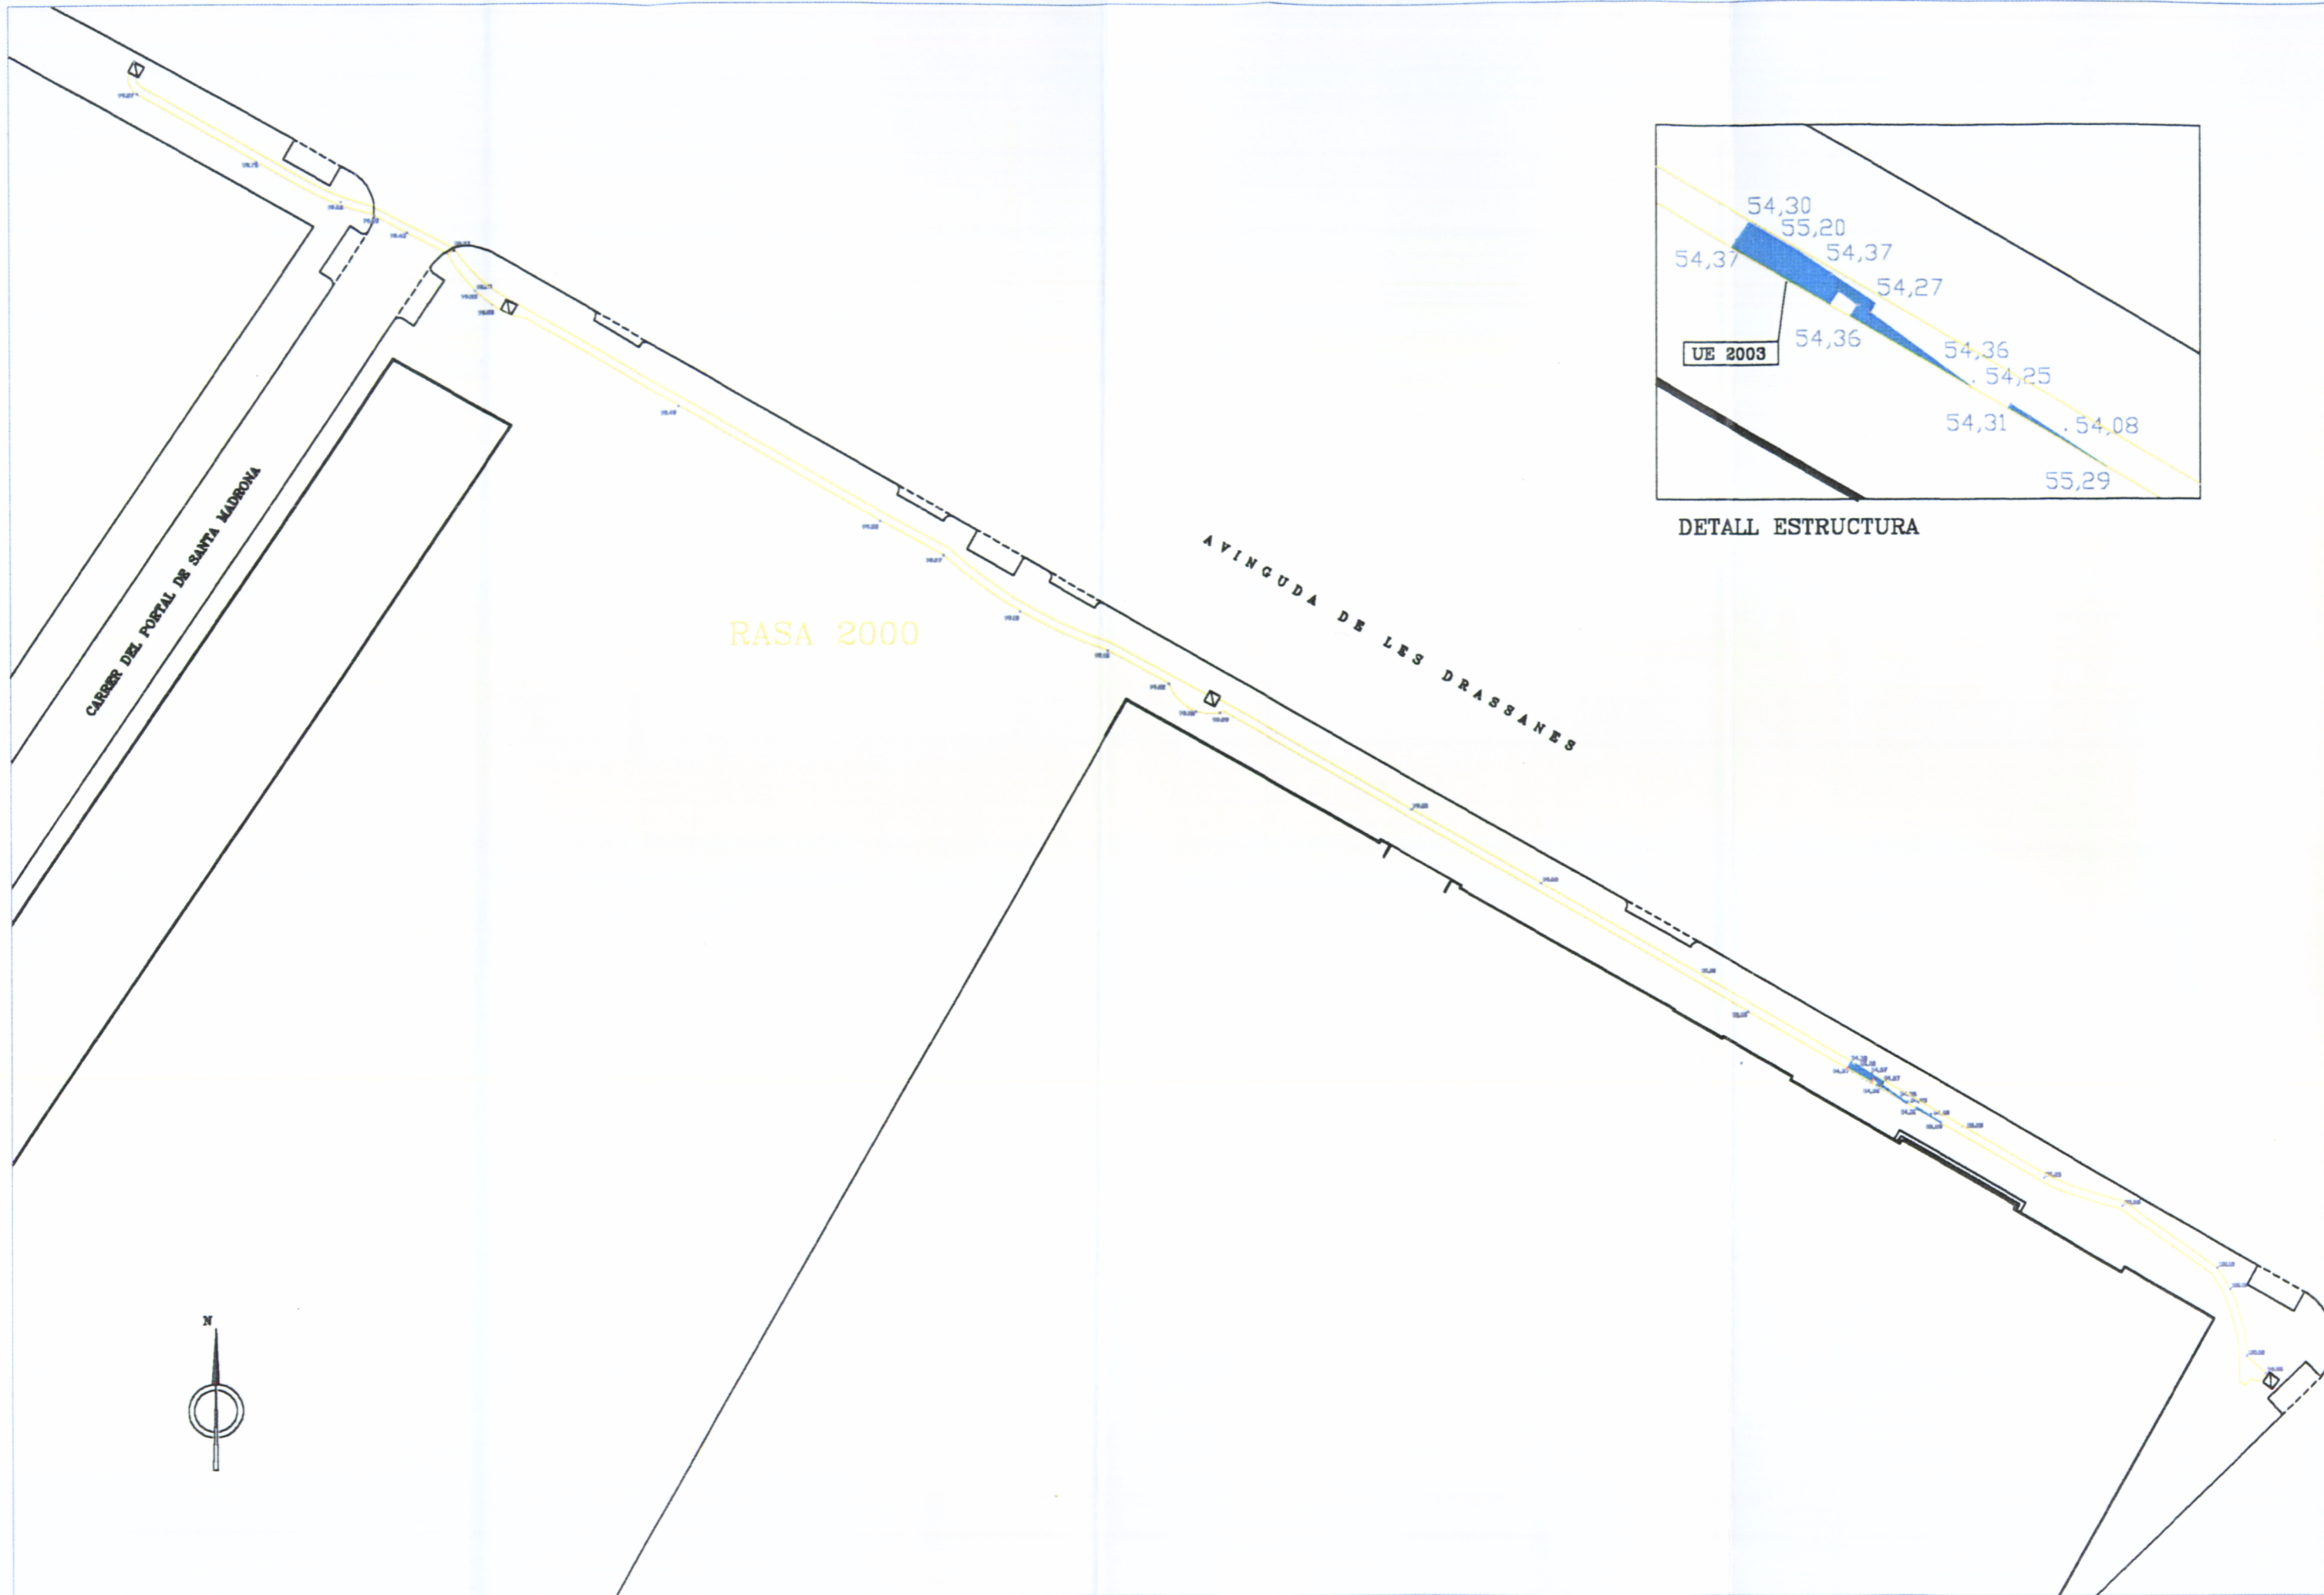
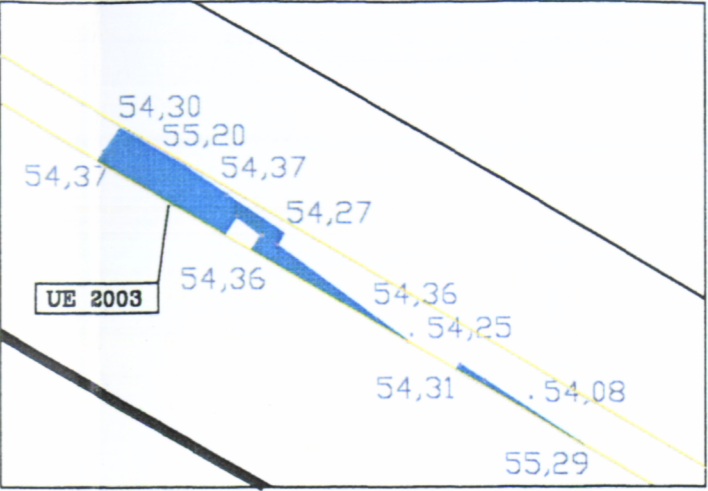
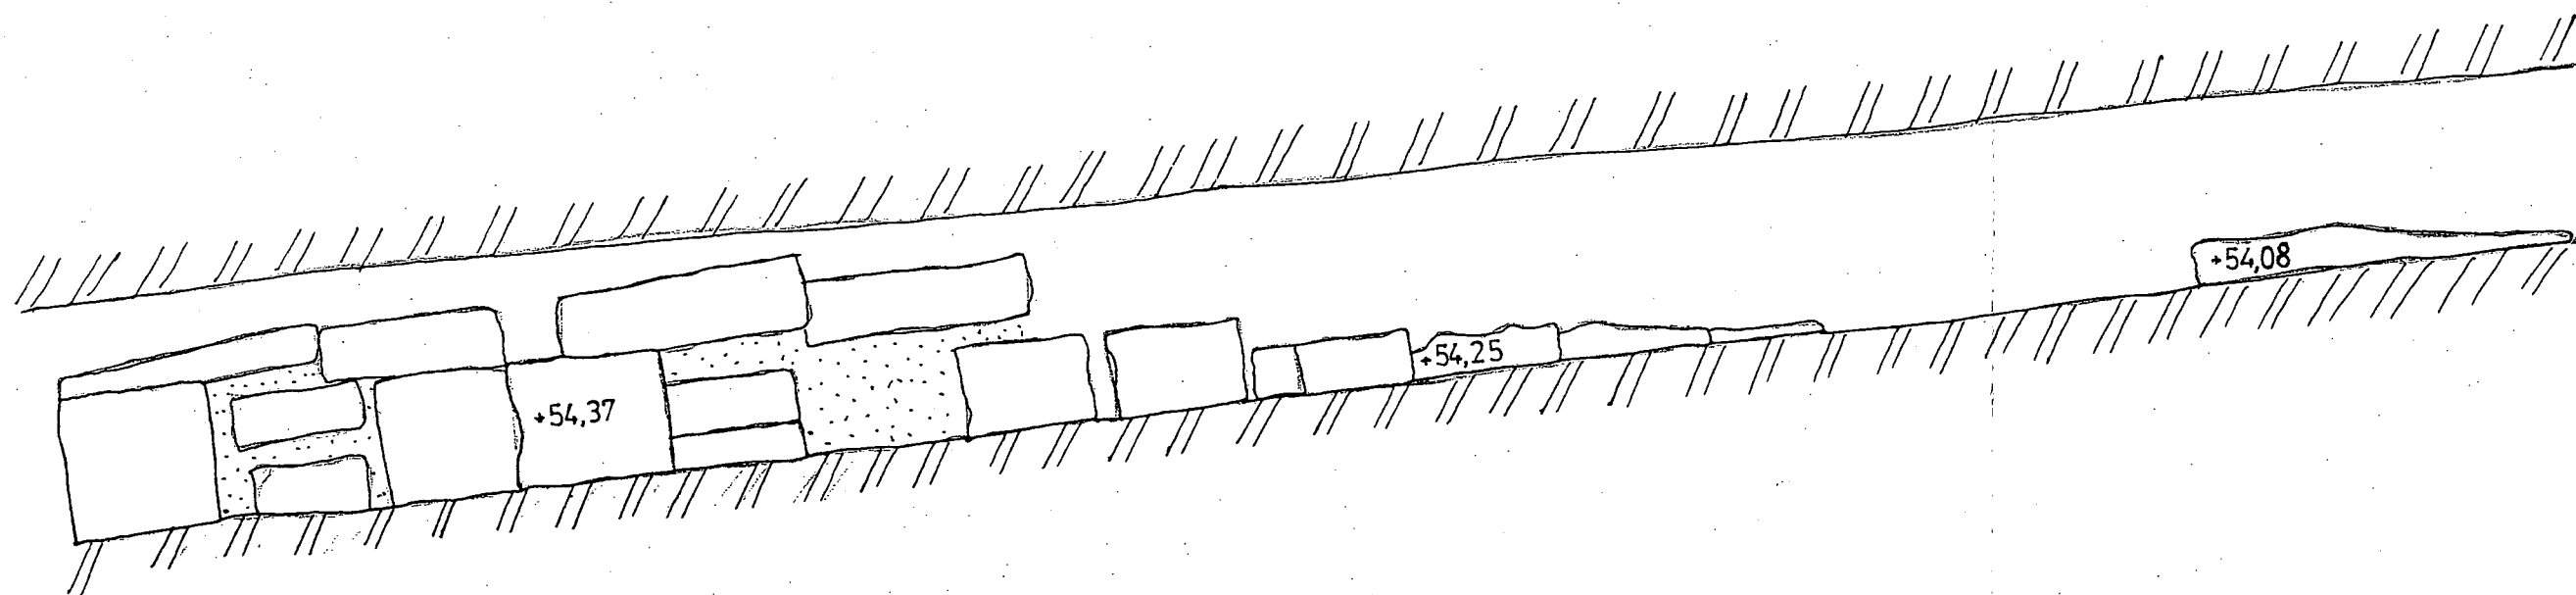
Les rases 1000 a 8000 es convertiran a la planimetria en la rasa 2000, convertint-se en una de sola i única.

DETALL ESTRUCTURA

RASA 2000
