# La vil·la romana del Romeral: estat de la qüestió i darreres excavacions

LLUÍS MARÍ I SALA, VÍCTOR REVILLA CALVO

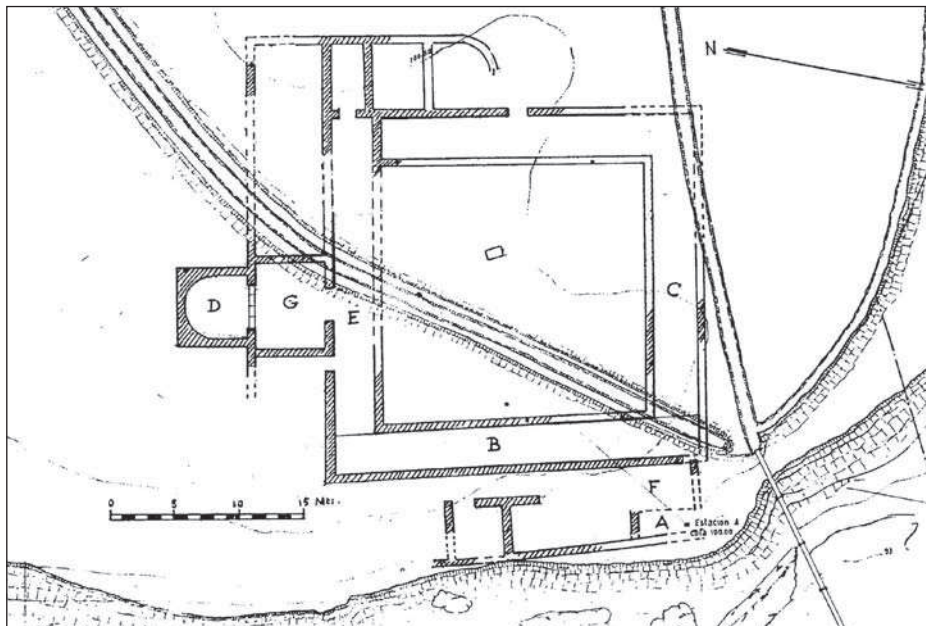
Figura 2. Planta de l'actuació del 1968.

anys 1965, 1966 i 1968 (Pita, Díez-Coronel 1963 i 1964-1965; Díez-Coronel, Pita 1966, 1969-1970 i 1970; un resum a Gorges 1979) es va treballar de forma preferent delimitant el conjunt per localitzar nous mosaics, comprovar-ne l'estat de conservació i, en cas que fos possible, extreure'ls (Díez-Coronel, Pita 1966, 348-349; i 1970, 769; Pita, Díez-Coronel 1964-1965, 182-183; Díez-Coronel, Pita 1969-1979, 174 i seg.; Pita 1969; Corpus 1989, 13). Els mosaics recuperats: la totalitat del mosaic B que, amb una longitud de 29 metres per 3,20 d'amplada, decorava el corredor oest, i 18 metres del mosaic E situat en el corredor nord del peristil, estan dipositats actualment en els magatzems del Museu d'Arqueologia de Catalunya. Fins al moment només s'ha restaurat un fragment del Mosaic B –una composició on es combinen motius florals i animals (ocells)– i que estava situat davant una de les habitacions del sector nord-occidental, així com alguns fragments d'aquest mateix mosaic (figura 2).

Aquestes primeres intervencions van permetre delimitar els costats nord, oest i sud d'un gran edifici de planta aparentment quadrangular i estructura compacta, articulada entorn d'un peristil de planta quadrada. A l'entorn del peristil es distribuïa un gran nombre de dependències, entre les quals destacava una habitació de grans dimensions que ocupava una posició central amb relació a un dels eixos principals de simetria de l'edifici (orientat nord-sud), i que estava dividida internament en dos espais, un de rectangular i un altre de rematat per un absis, inscrit dins d'una estructura de planta quadrangular que sobresortia de l'estructura general de l'edifici.

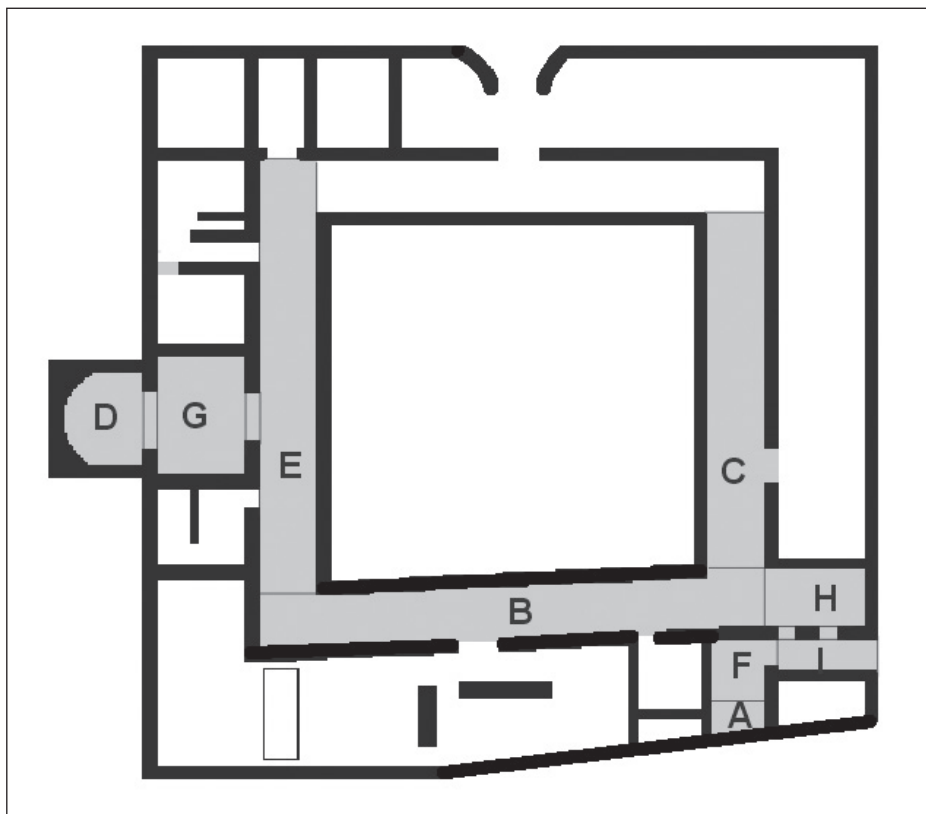
Figura 3. Disposició dels espais ocupats pels mosaics.

En les intervencions de la dècada dels anys seixanta, es localitzaren mosaics a la sala de representació (mosaics D i G), al perístil (mosaics B, C i E) i en una habitació del sector meridional (mosaics A i F). Tanmateix els excavadors assenyalen la possibilitat que també n'hi hagués un altre al passadís est. Les descripcions es repeteixen, sense massa detalls nous, a les diverses publicacions de L. Díez-Coronel i R. Pita (cf. *Corpus* 1989, 13-18, fig. 1-2 i làm. 1-5). La distribució de les restes descobertes donava una superfície construïda aproximada de 1.600 m<sup>2</sup>, però l'àrea ocupa-

laterals: un àmbit de petites dimensions i planta rectangular, pavimentat amb *opus signinum* i una gran cambra quadrangular (habitació 105). La posició i dimensions d'aquesta darrera feien pensar que podria tractar-se d'una de les dependències residencials de la vil·la, potser en relació directa amb la gran habitació absidal o, com a mínim, com un àmbit vinculat directament al ritme d'activitat d'aquesta. En relació amb aquesta possible funció residencial o de representació, semblava probable localitzar nous paviments de mosaic. L'habitació era delimitada per una sèrie de murs construïts mitjançant un encofrat de morter i pedres (còdols de riu); les filades es disposaren de forma ordenada. L'única diferència tècnica apreciada és la preferència per l'ús de petits carreus en un dels murs, segurament a causa del seu caràcter de mur perimetral de l'edifici (figures 3 i 4).

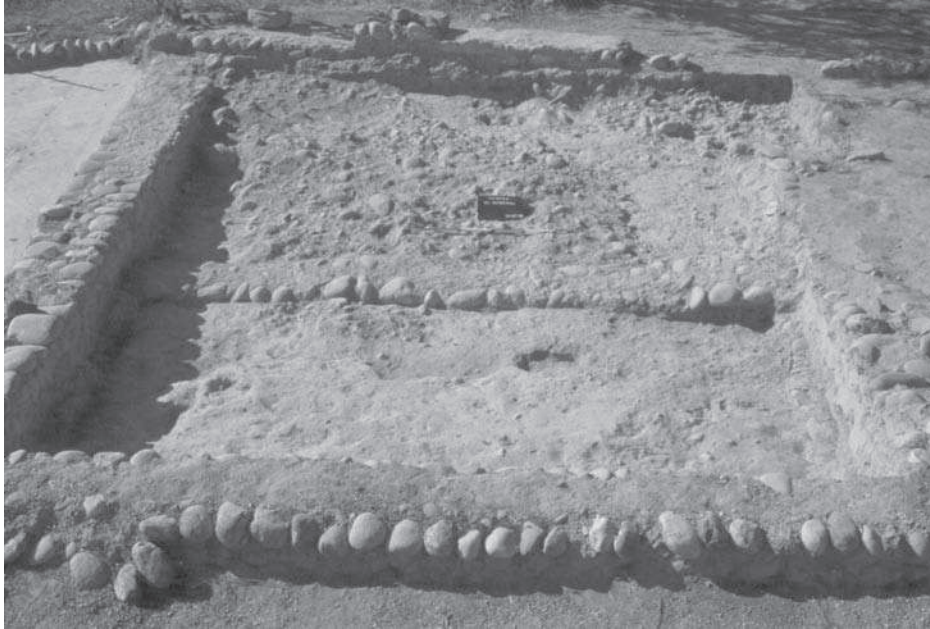
En un moment posterior es va construir el que sembla una estructura de preparació per assentar un mosaic: un mur central que dividia l'habitació en dos espais rectangulars iguals i, unit amb aquest, una base de còdols i pedres més o menys compactes, en la qual encara es trobaven restes de calç. És raonable pensar que la decoració de l'habitació amb un programa musivari es devia relacionar amb la decoració i el funcionament de l'habitació veïna; però encara manquen dades al respecte i no disposem, tampoc, de cap datació absoluta (figura 5).

*Figura 5. Àmbit 105: mur interior i rudus d'un mosaic espoliat en època tardana.*

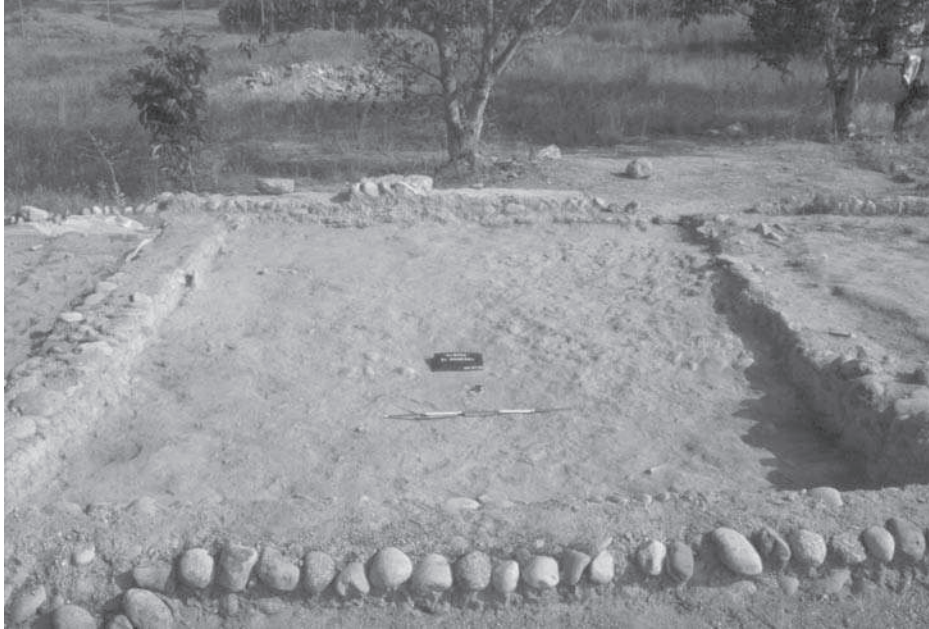
Aquest mosaic va ser destruït per una raó desconeguda i les restes de la preparació van ser cobertes per un estrat que potser també va servir com a paviment (figura 06). Cal esmentar que en alguns punts dels murs 1010 i 1016 es recuperaren tesselles de mosaic in situ. Tot el conjunt era cobert per un estrat de destrucció format per material constructiu i gran quantitat de teules. La composició d'aquest estrat indica que l'edifici mantenia, en el moment d'aquesta reforma, la coberta i, segurament, l'organització general. Aquesta situació indicaria l'existència de transformacions radicals de l'aspecte i les funcions d'algunes àrees o espais de l'edifici. Tampoc podem establir la cronologia d'aquesta reforma.

*Figura 6. Àmbit 105: paviment de la darrera fase d'ocupació.*

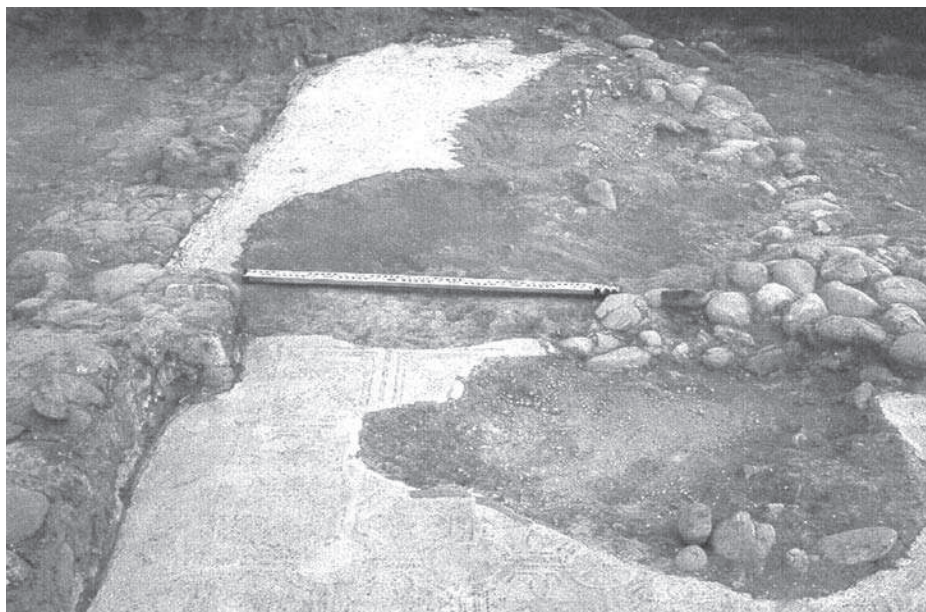
*Figura 7. Àmbit 202: mosaics A i F (en primer terme).*

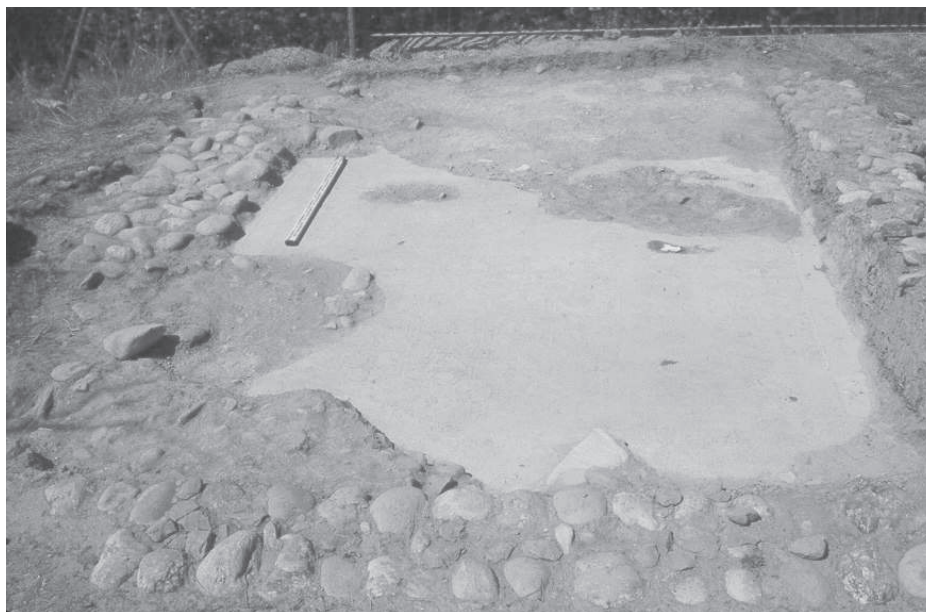
Aquesta porta abans esmentada conduïa a un espai rectangular i allargat que estava pavimentat amb *opus spicatum*: l'àmbit o habitació 301; el paviment podria correspondre a una estructura ja coneguda (cf. *Corpus* 1989, 18). Aquest espai, que cal considerar com un corredor, també comunicava, a través d'una doble porta (dos enans separats per un pilar), amb un petit àmbit rectangular situat just a l'angle entre els passadissos sud i oest del peristil: l'habitació 303. L'arrasament dels murs d'a-

Figura 8. Àmbit 301: corredor pavimentat amb tesselles ceràmiques en opus spicatum.

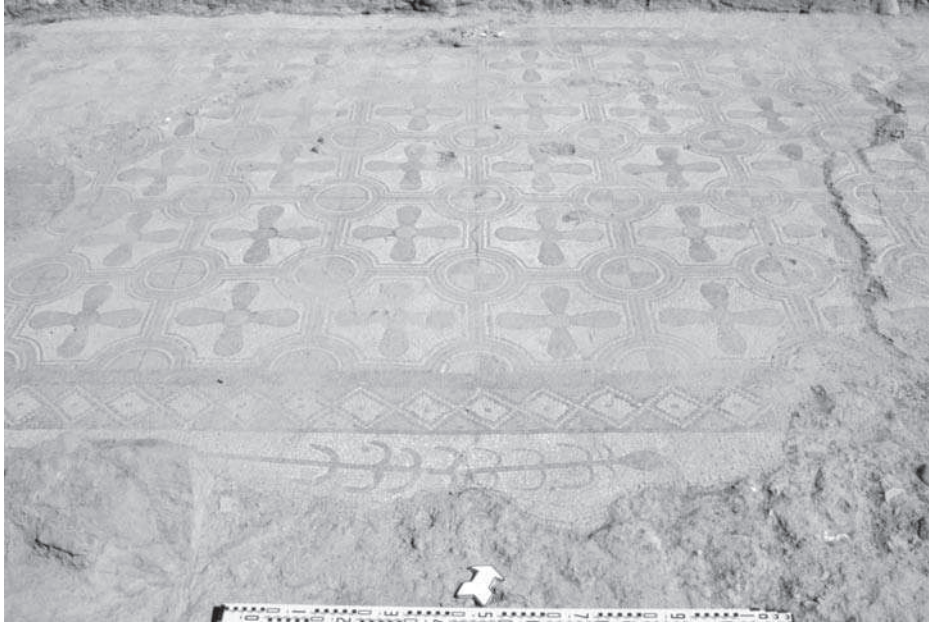
Figura 9. Passadís sud: vista del mosaic C. En primer terme una palma situada a l'entrada de l'àmbit 302.

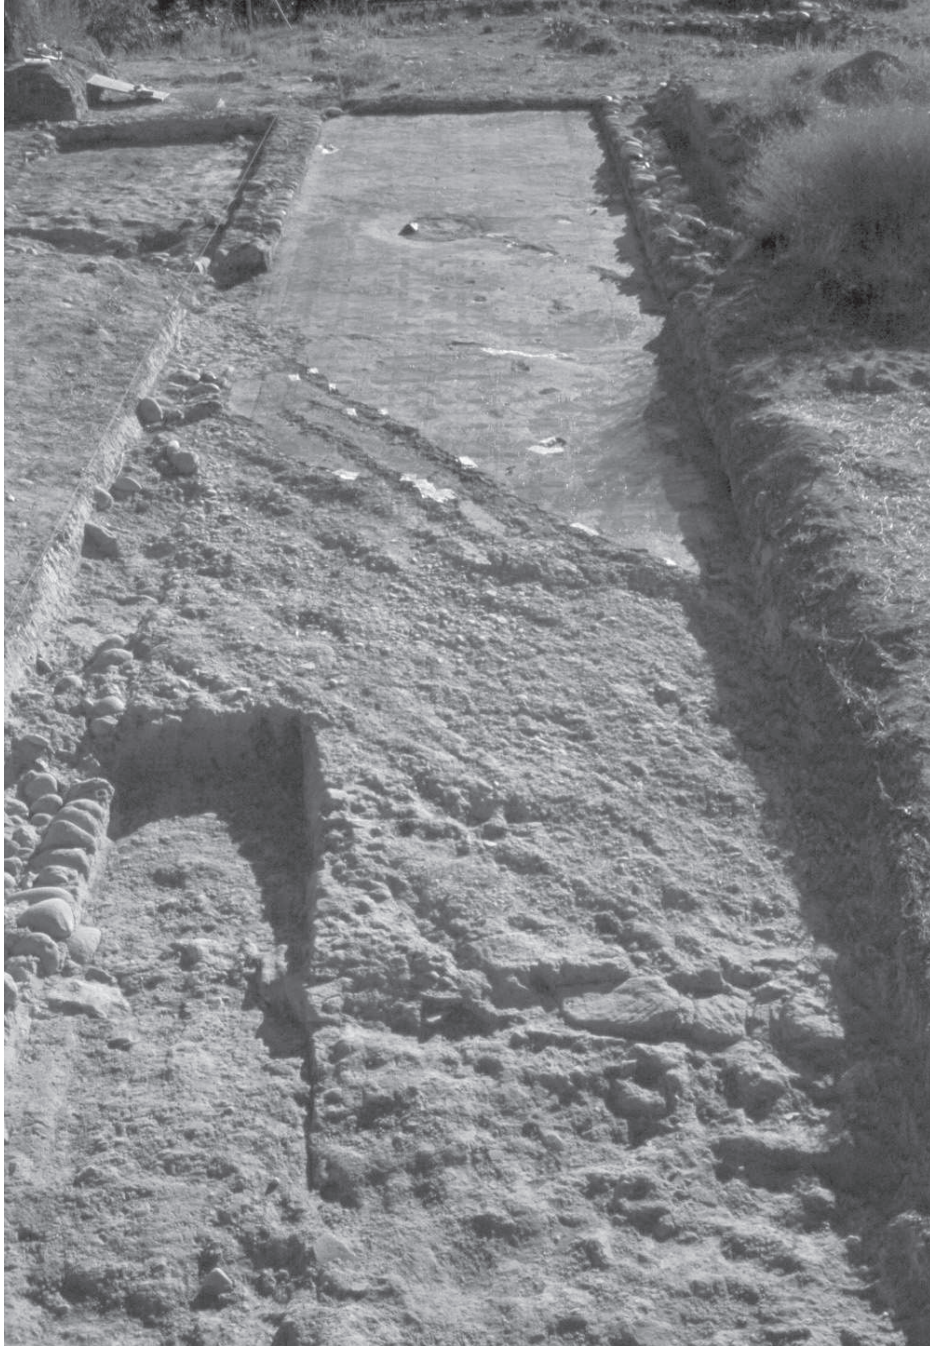
*Figura 10. Vista general del passadís sud.*

Aquest fet ha afectat la conservació del mosaic C en direcció est, una zona situada fora de la protecció que li atorgava la presència de la canalització i exposada, per tant, als treballs de conreu. En el centre del passadís, tot i tractar-se de remocions de terra de poca fondària, el mosaic C ha aparegut totalment destruït i només es conserva el *rudus*. Més cap a l'est, la destrucció moderna és encara més important, però sembla relacionada també amb reformes de certa importància datades en època tardoantiga. Entre aquestes actuacions destaca l'aixecament d'un petit mur i l'excavació d'una gran fosa rectangular. Aquesta obra, malgrat la seva modèstia, és significativa perquè va significar la destrucció parcial del paviment de mosaic i del mur sud del passadís, alhora que envaïa clarament una superfície de circulació. Amb això s'alterava, en part, la distribució espacial que havia caracteritzat l'edifici original, ja que desapareixia totalment la separació entre les dependències i el passadís, es reorganitzaven les comunicacions internes i es definien nous espais i, potser, noves funcions que ja no precisaven el manteniment d'un programa ornamental (figura 10).

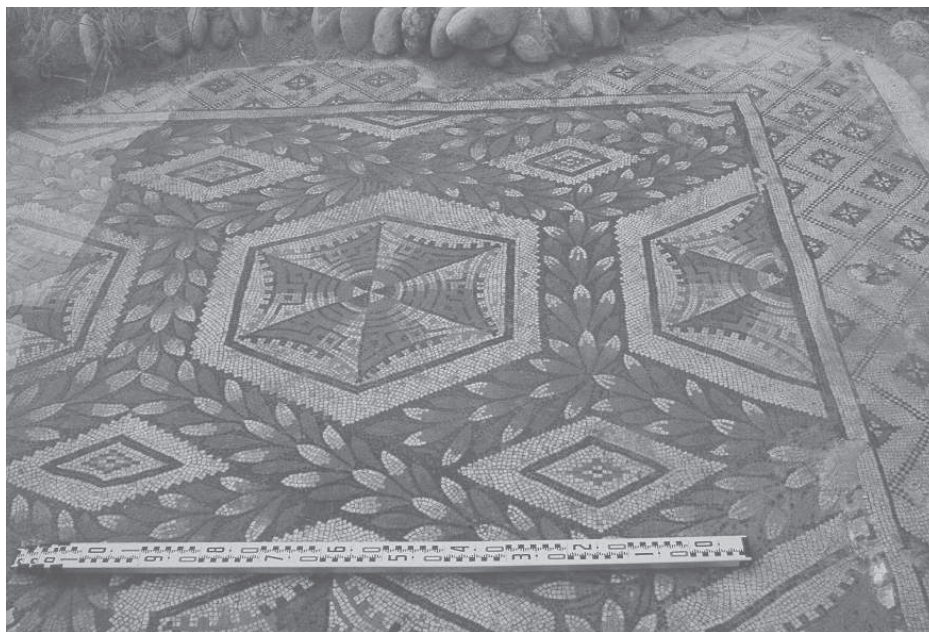
Del mosaic G resta perdut el costat nord i es conserva una superfície lleugerament superior als 30 m<sup>2</sup> (6,50 metres per 5,25 metres). Tanmateix, s'aprecia perfectament l'estructura compositiva: una retícula formada per una garlanda policroma dins de la qual s'alternen línies de grans hexàgons i de rombes; dins dels hexàgons es disposen motius molt complexos definits mitjançant la disposició d'una sèrie d'eixos radials i de zones de color diferent (figura 11). Els treballs de consolidació van consistir en la neteja d'humitats i de concrecions calcàries i en la reparació de tots els forats existents amb un morter preparat especialment. En aquests forats, es varen reposar les tesselles recuperades. L'entrada a l'habitació 101 era senyalada per una banda decorada de 35 cm d'amplada. Dins d'aquesta se situa una garlanda esquemàtica, amb una policromia molt rica, separada en tres trams per llaços amb nusos; aquests llaços es desenvolupen simètricament a cada costat de la garlanda. El fons de la composició és blanc.

Figura 11. Àmbit 102: detall del mosaic G.

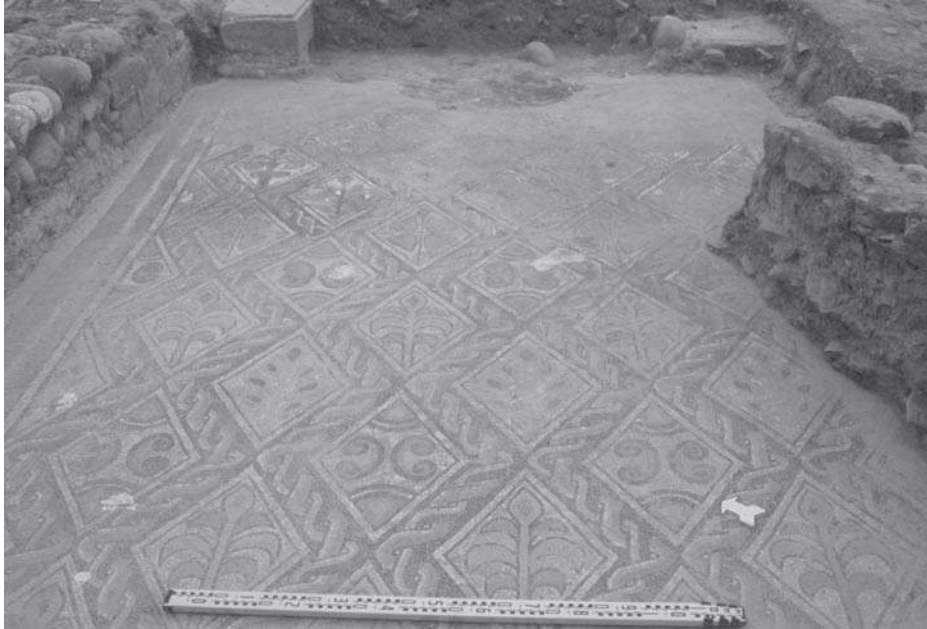
Organitzat en línies de rombes de mida gran dins dels quals alternen, successivament, diversos tipus vegetals (palmes) i un motiu de peltes enfrontades. Tots ells són destacats mitjançant un joc de policromies que combina rosat, vermell, groc, gris, blanc i negre; aquest darrer color senyala els contorns i el contrast que ajuda a destacar els colors més vius. Cada línia inclou tres rombes sencers i part d'altres dos, tallats per l'orla que delimita tota la composició i la separa dels murs del passadís; d'aquests dos rombes, un presenta el motiu central seccionat per la meitat. Una retícula formada per línies entrelaçades organitza tota la composició. El conjunt és

Figura 12. Tram final del mosaic E.

tancat per una franja molt ampla formada per línies de tesselles ondulades. El mosaic va ser objecte d'una publicació en detall el 1970, on li atorguen, com als mosaics B, una cronologia de segona meitat del segle IV dC (Pita, Díez-Coronel 1964-1965, 185, lám. XXXV; Díez-Coronel, Pita 1970, 356; *Corpus* 1989, mosaic 5, lám. 4, pàg. 16). A l'extrem oriental del passadís, davant d'una porta que comunicava amb una habitació, la franja de bandes ondulades es duplica amb una altra banda de rombes, dins dels quals s'inscriuen rombes menors. Aquest motiu combina els colors vermell, rosat, blanc, negre i groc (figura 12).

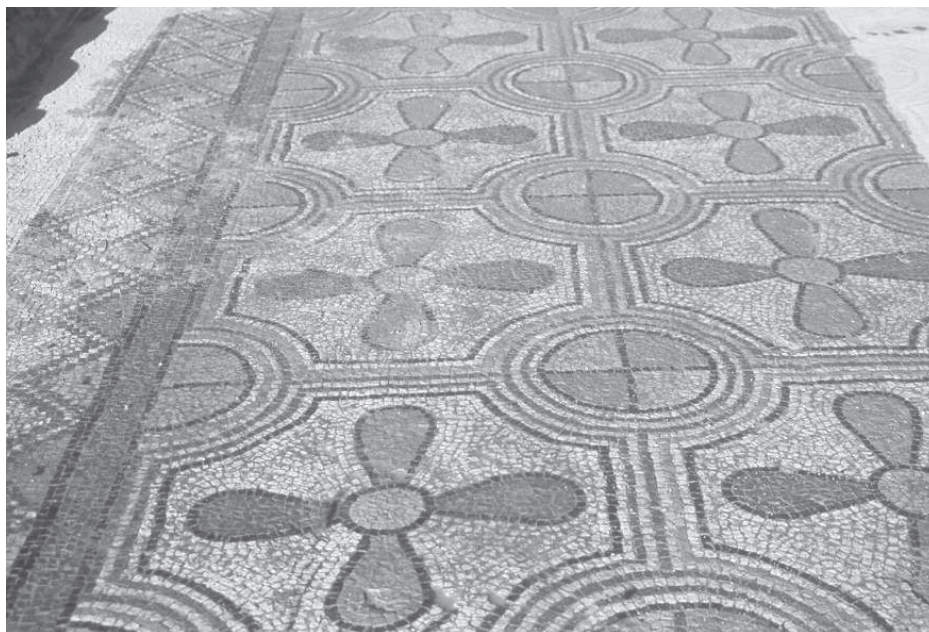
És una composició reticular organitzada en grans quadres delimitats per línies de colors diferents, que decora el passadís sud. Dins de cada quadre se situa una flor de quatre pètals arrodonits disposats en creu. Els angles entre els quadres són tallats per cercles formats per línies concèntriques de colors diferents; dins de cadascun d'aquests se situa un altre cercle dividit en quatre porcions iguals, i de colors diferents, per dues línies negres disposades en creu. La composició està delimitada per dues orles paral·leles als murs (Pita, Díez-Coronel 1964-1965, 184-185; Díez-Coronel, Pita 1966, 353; *Corpus* 1989, mosaic 3, pàg. 15, lám. 3). El límit amb el mosaic B

Figura 13. Detall del mosaic C.

no es pot establir amb claredat, ni es va documentar adequadament durant el procés d'extracció els anys seixanta. És possible que existís algun tipus d'orla que separava les composicions decoratives i els sectors. Com ja s'ha assenyalat, l'extrem oriental ha estat destruït per reformes tardanes de l'edifici i pel conreu modern (figura 13).

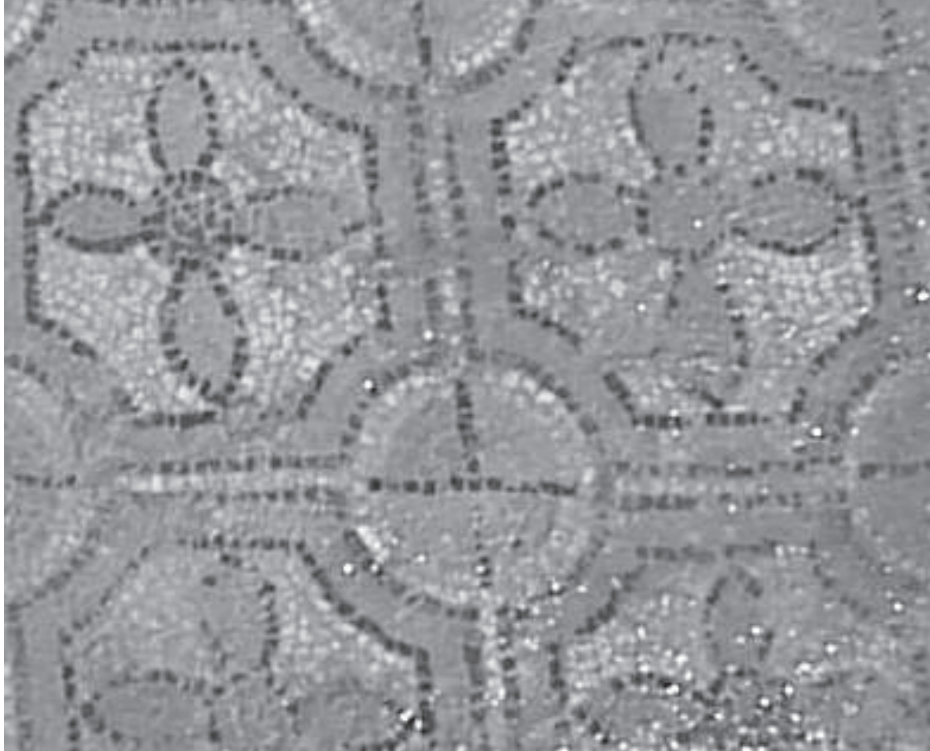
Cobreix la part exterior de l'habitació 202. Composició reticular organitzada en quadres delimitats per línies concèntriques de colors diferents (Pita, Díez-Coronel 1964-1965, 185-186; Díez-Coronel, Pita 1966, 354; *Corpus* 1989, mosaic 6, pàg. 16, làm. 3). En el centre de cada quadre se situa una flor molt senzilla de quatre pètals, amb l'extrem apuntat i de color diferent. La composició és molt semblant a la del mosaic del passadís sud (C). La composició està separada de les parets nord, sud i est per una línia de tesselles que segueixen una disposició irregular, ondulada o en ziga-zaga. Cap a l'oest, una orla amb una composició diferent separa aquest mosaic del mosaic A (*Corpus* 1989, làm. I, 1). La porta existent entre els murs 2001 i 2002 i que separa l'habitació 202 del passadís 301, és senyalada per una orla amb una composició formada per dos quadres delimitats per diverses línies de tesselles de

*Figura 14. Detall del mosaic F.*

colors diferents; a l'interior de cada quadre, dues línies disposades en diagonal es creuen formant triangles de dimensions iguals. Cada línia està formada per alineacions de tesselles de colors diversos (figura 14).

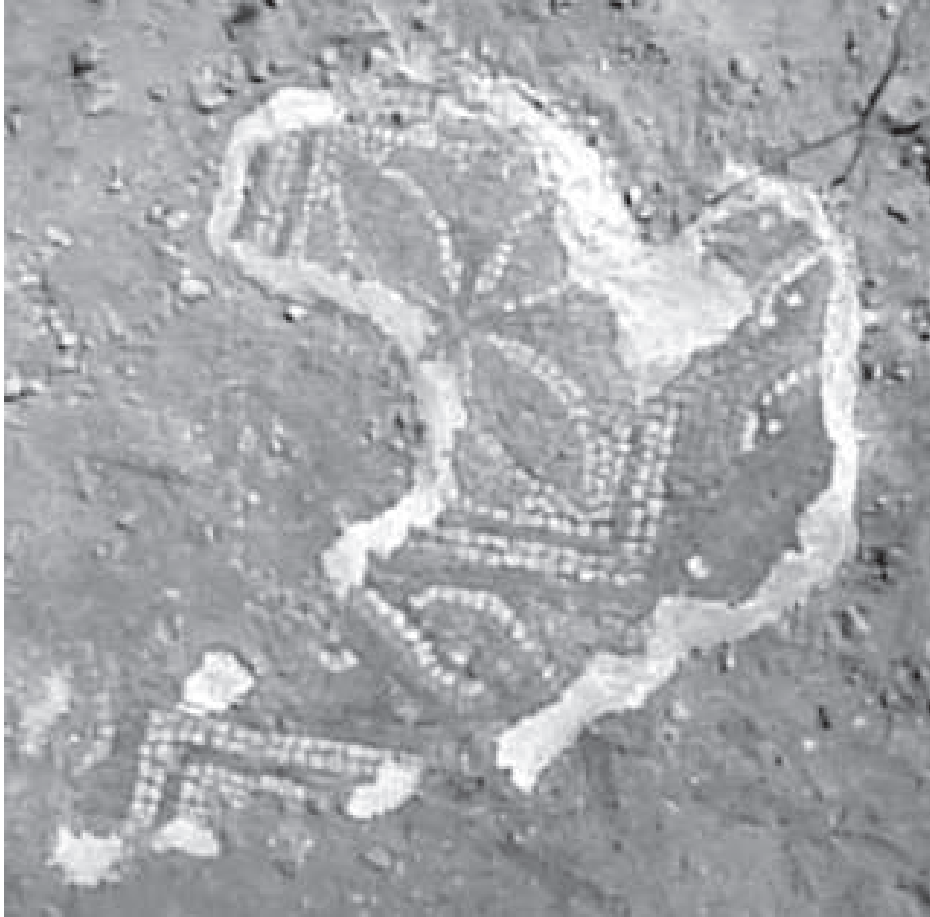
Cobreix un petit espai intern a l'oest de l'habitació 202. Composició formada per una successió de mètopes quadrades delimitades per línies de tesselles de color blanc i negre i que s'integren dins una retícula de cordes entrelaçades que alternen fins a quatre colors: negre, vermell, rosat i blanc. Dins de cada quadrat se situa una roseta de vuit pètals de colors i forma diferents: quatre amb l'extrem arrodonit i quatre amb extrem apuntat (figura 15). La disposició és més rica i complexa que en el mosaic F (Díez-Coronel, Pita, 1966 352; *Corpus* 1989, mosaic 1, pàg. 13-14, làm. 1; per a l'anàlisi de la composició hem utilitzat la documentació publicada, ja que l'estat de conservació és molt dolent).

*Figura 15. Detall del mosaic A.*
