La recerca arqueològica a Besalú

JORDI SAGRERA

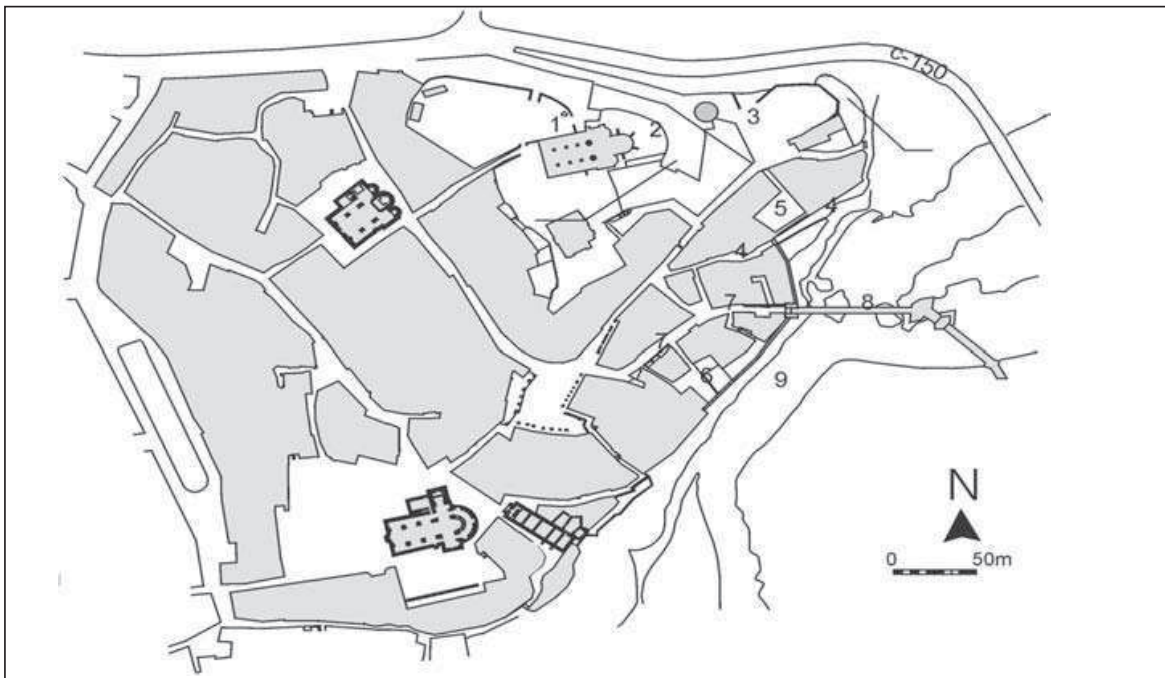
Figura 1. Plànol del centre històric de Besalú. 1) Santa Maria, 2) can Marcial, 3) carrer de la Devesa, 4) carrer Rocafort, 5) pati de la casa de la moneda, 6) plaça dels jueus, 7) carrer del Pont Vell, 9) pont Vell, 10) riu Fluvià.

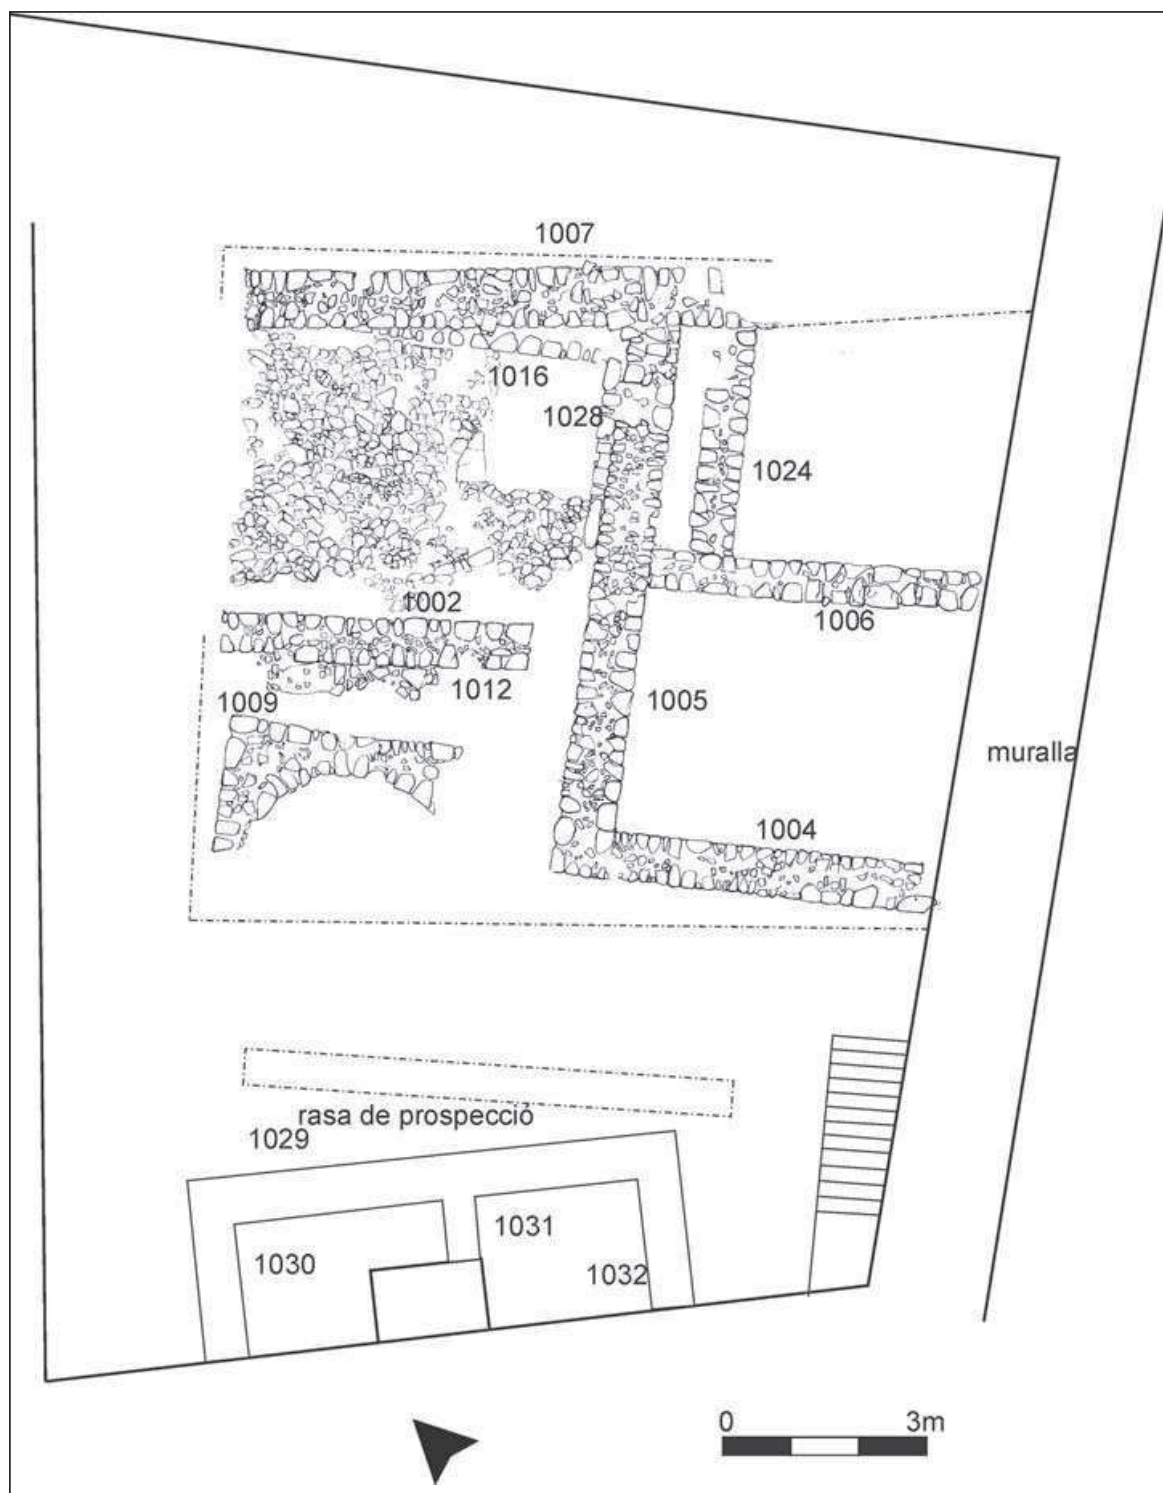
Figura 2. Planta general de l'excavació del pati de la casa de la moneda.

Les traces de vells edificis descobertes en el pati de la casa de la moneda han permès establir tres moments diferents. Els dos primers i més antics mantenen força coherència estructural entre elles i ens situen en un context d'època carolíngia.

Les troballes més antigues ens remeten a una estança perfilada per uns murs gruixuts (entre 72 i 86 centímetres) de còdols lligats amb fang bastits amb pocs fonaments (núm. 1016, 1028 i potser 1002 de la planta adjunta). El paviment estava format per un parterre de còdols rierencs que presentava algunes reparacions puntuals. El material ceràmic recollit de l'excavació dels nivells de preparació del paviment va resultar pobre però suficient per situar la construcció en un moment indeterminat dels segles IX-X. La majoria dels fragments pertanyien a ceràmica romana de cronologia diversa però que arribava al segle VII dC. Una datació més moderna se li pot atribuir a una vora amb vessador pertanyent a una sitra de ceràmica reduïda, una peça de clara influència carolíngia.

En un segon moment es va modificar l'estructura inicial i es van bastir nous espais amb un mínim de 3 habitacions. La tècnica constructiva i l'estat de conservació és similar al de les parets descrites per la fase inicial, fet que fa sospitar que no s'allunyen gaire en el temps. Aquest és un aspecte important, perquè enlloc es conservaven evidències d'enderroc, ni sediments relacionables amb l'amortització d'aquells edificis. Tot fa pensar que quan es van abandonar es van desmuntar sistemàticament, sotes, cobertes i parets per aprofitar la pedra i tot el material de construcció per a altres edificis. La manca de sediment impedeix també precisar el moment final d'aquelles estructures.

Els detalls apunten que els vells murs UE 1016 i UE1028 varen ser arrasats fins al nivell del paviment. Per sobre se n'hi van bastir de nous UE 1005 i 1006 UE 1007. L'orientació general era semblant, però no pas exactament la mateixa. Per exemple, el mur UE 1007 es dibuixava esbiaixat respecte al seu precedent de tal manera que s'hi fonamentava en part, però també damunt del vell parterre que, tanmateix, va subsistir com a paviment. A llevant de la primera habitació es descobrien les altres dues que es projectaven contra la muralla. Aquest és un aspecte important, perquè indica que la muralla és anterior en el temps. Les parets de les estances estaven perfectament imbricades entre si, la qual cosa evidencia que la construcció va ser contemporània.

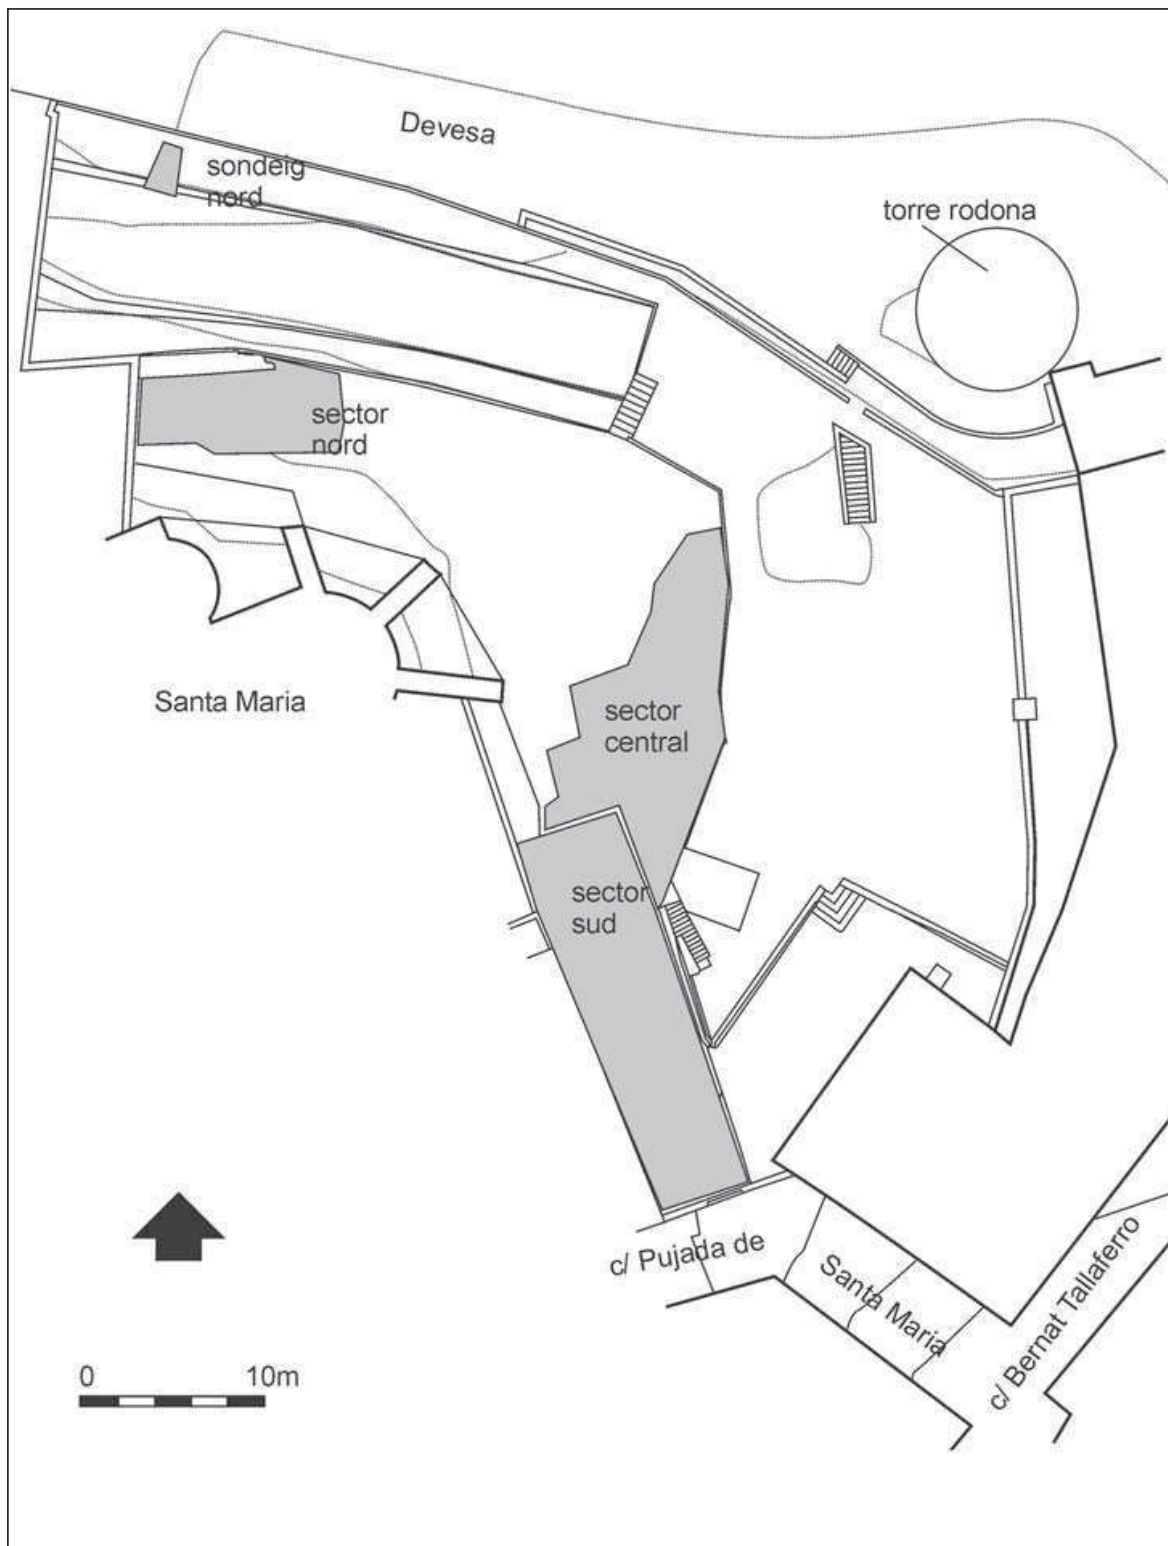
Figura 3. Planta general de can Marcial amb indicació dels sectors excavats.

Aviat es van delimitar tres espais diferenciats. A tramuntana i a redós de l'absidiola nord de Santa Maria, es marcava el sector nord que es definia per la trobada d'enterraments i especialment per l'excavació d'un tram de la muralla nord

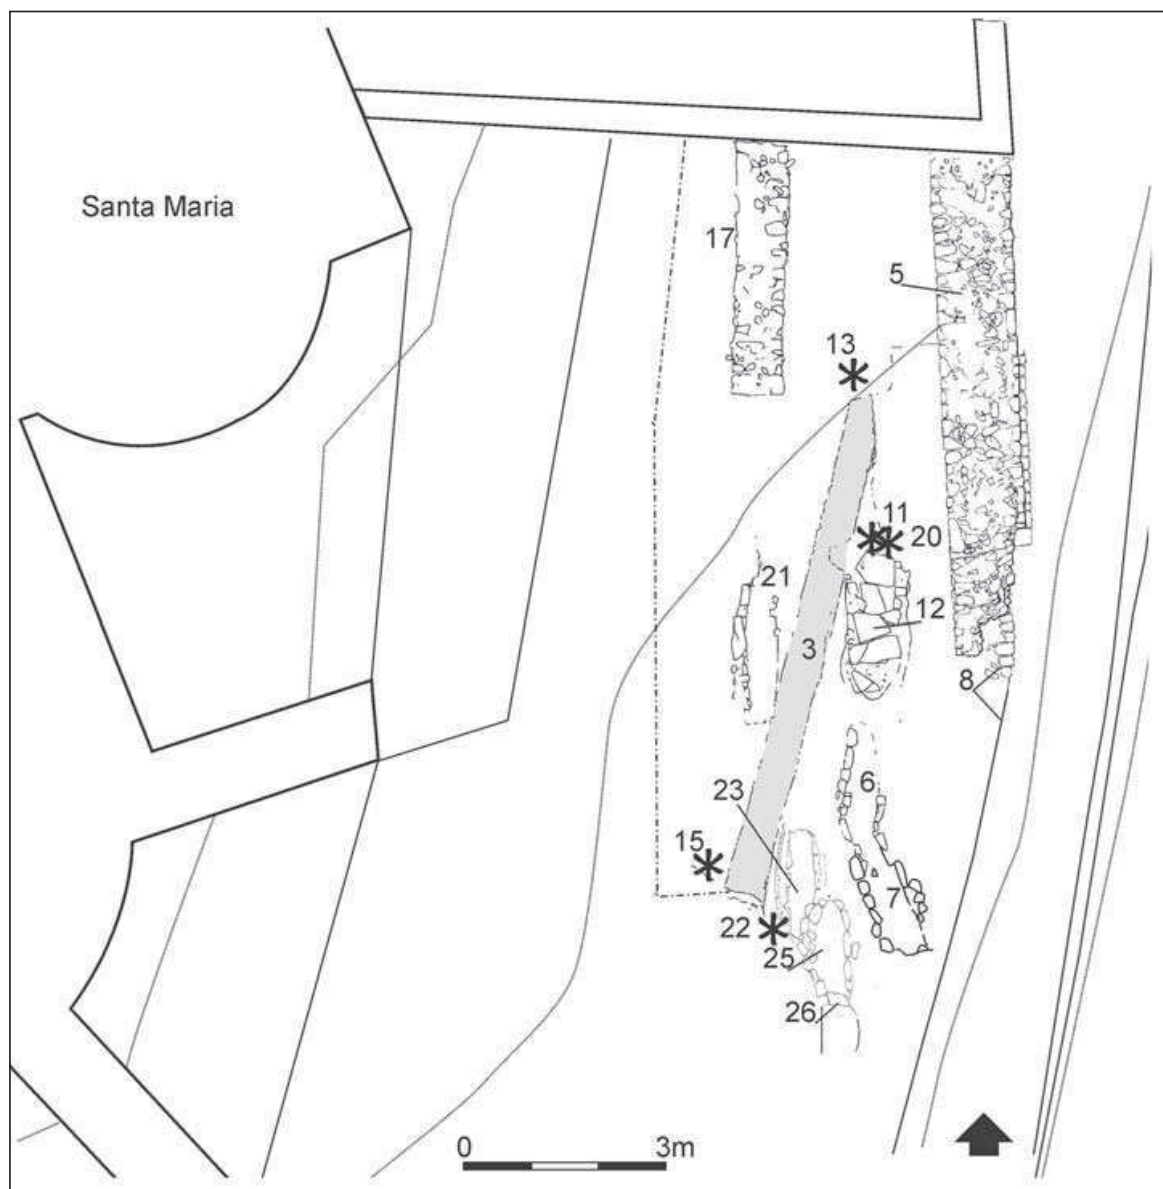
Figura 4. Planta del sector nord de can Marcial.

de la vila que aflorava sobre la superfície en aquell indret (fig. 4, núm. 5). El mur funcionava, en part, com una paret de feixa que salvava un desnivell sobtat de més de 2 metres que baixava cap a tramuntana. Orientat en sentit est oest, es perllongava cap a ponent fins a confondre's amb la paret de tanca de la finca veïna que l'aprofitava com a fonamentació. La part vista a can Marcial tenia un recorregut de 7,40 metres de longitud. La forta inclinació cap al nord indicava que altres trams del mur devien caure antigament rost avall. La muralla tenia una estructura interna massissa de còdols on es va constatar la presència de la tècnica d'*opus spicatum* en algunes filades. Tot plegat era ben lligat amb un morter espès i molt consistent. L'amplada arribava al voltant dels 120 centímetres, de fet

Seguint ben a prop del tram de muralla descobert a can Marcial, haurem de parlar d'un altre mur (fig. 4, núm. 17). Es va localitzar per sota de la capa superficial. Procedent de la finca veïna, es projectava en sentit est amb una llargada màxima de 3,80 metres i se'n perdia el rastre sense cap connexió aparent amb cap altre element i estructura. Ni l'estratigrafia ni el material ceràmic va aclarir-ne la datació. Se'n conservava només el fonament i l'estat actual feia veure que l'arrasament del mur fou sistemàtic car estava rebaixat totalment fins a deixar els fonaments ben nets i planers. La proximitat immediata amb l'absidiola nord de Santa Maria permet establir una relació fàcil de causa i efecte amb l'enderroc.

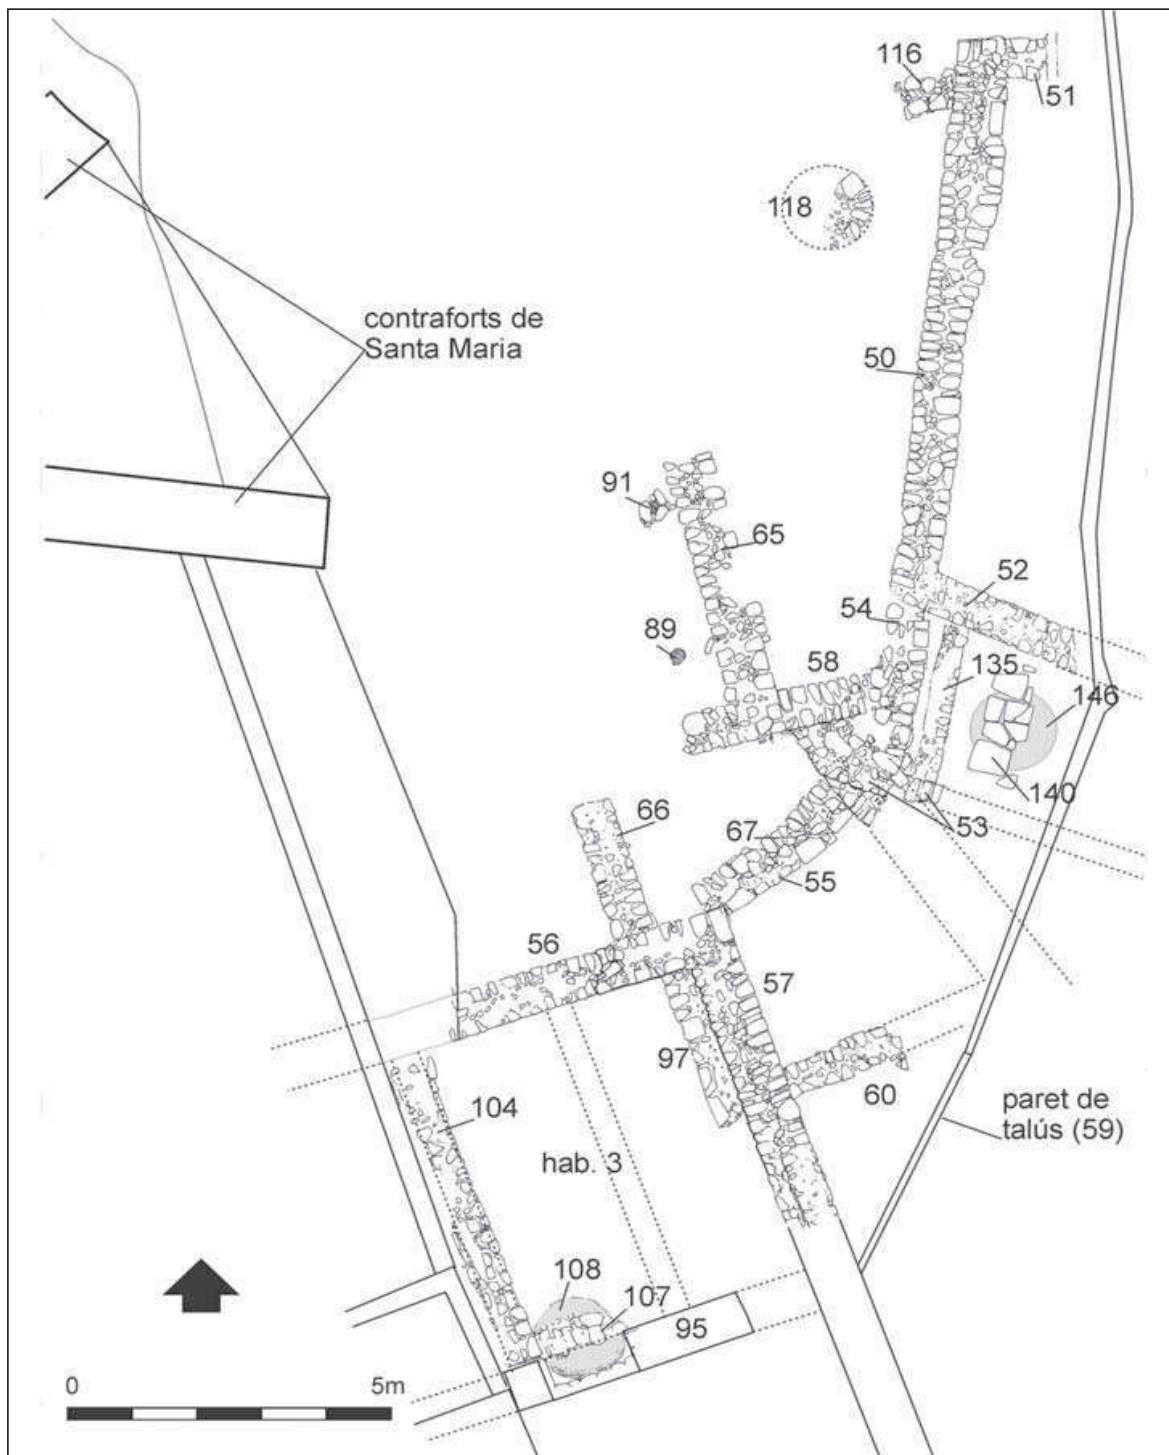
Figura 5. Planta del sector central de can Marcial.

Cal esmentar altres murs del mateix moment (fig. 5, núm. 54), localitzat al sud d'aquell més llarg, i, mes al sud encara, la paret (fig. 5, núm. 67). Es va poder excavar part de l'estratigrafia relacionada amb la construcció d'aquestes estructures (preparació de paviments i farciments de rases de fonamentació). El material ceràmic recuperat era escàs però prou homogeni. Els elements més moderns es definien pels fragments d'o-

Cap al sud-oest del mur UE 50 es van descobrir dos murs més que eren unitaris (fig. 5, núm. 65 i 58) i de tècnica i proporcions similars als ja esmentats. Aquí l'arrasament era encara més fort i només es va poder constatar que, en aquest punt més alt i proper a Santa Maria, també hi havien existit estructures d'habitació.

En el sector central en va aparèixer una (fig. 5, núm. 146) localitzada a llevant del mur UE 54. Es va obrir retallant el subsòl natural. La ceràmica recollida en el farciment intern era escàs i només podia confirmar la datació a partir de segle XII que aconsellaven els registres de les ceràmiques grises. El dipòsit estava segellat per un enllosat (UE 140) que s'assentava sobre una solera de preparació (UE144) que tampoc va proporcionar elements de datació. La segona sitja es va localitzar a l'habitació núm. 3 del sector sud. La paret de tanca de migdia d'aquella estança es va fonamentar parcialment sobre una sitja. L'emplaçament coincidia amb el llindar d'una porta que s'hi obria (UE 98). Es va trobar parcialment escapçada pel petit replà d'obra que precedia la porta (fig. 5, núm. 107). L'excavació del farciment intern va aportar una quantitat considerable de material ceràmic. La datació ens situa clarament en un moment de finals del segle XV o de principis del segle XVI. No obstant això la fiabilitat estratigràfica quedava compromesa per la intrusió que representava el replà.

Al sud es va localitzar una arcada de pedra que arrencava del parament interior de la façana del carrer de la Pujada de Santa Maria. Es projectava en direcció a un pilar, també de pedra situat més al nord. La distància marcada per la llum de l'arc era la fondària de l'habitació que limitava a llevant amb el mur perimetral de l'edifici, aleshores ja enderrocat, però del qual s'endevinava el traçat a partir de la projecció cap a migdia del mur (fig. 5, núm. 57).

L'habitació central es disposava des del pilar ja esmentat, que era al sud, fins a la paret (fig. 5, núm. 95), al nord, i el mur perimetral a l'est. De l'estructura del pilar de

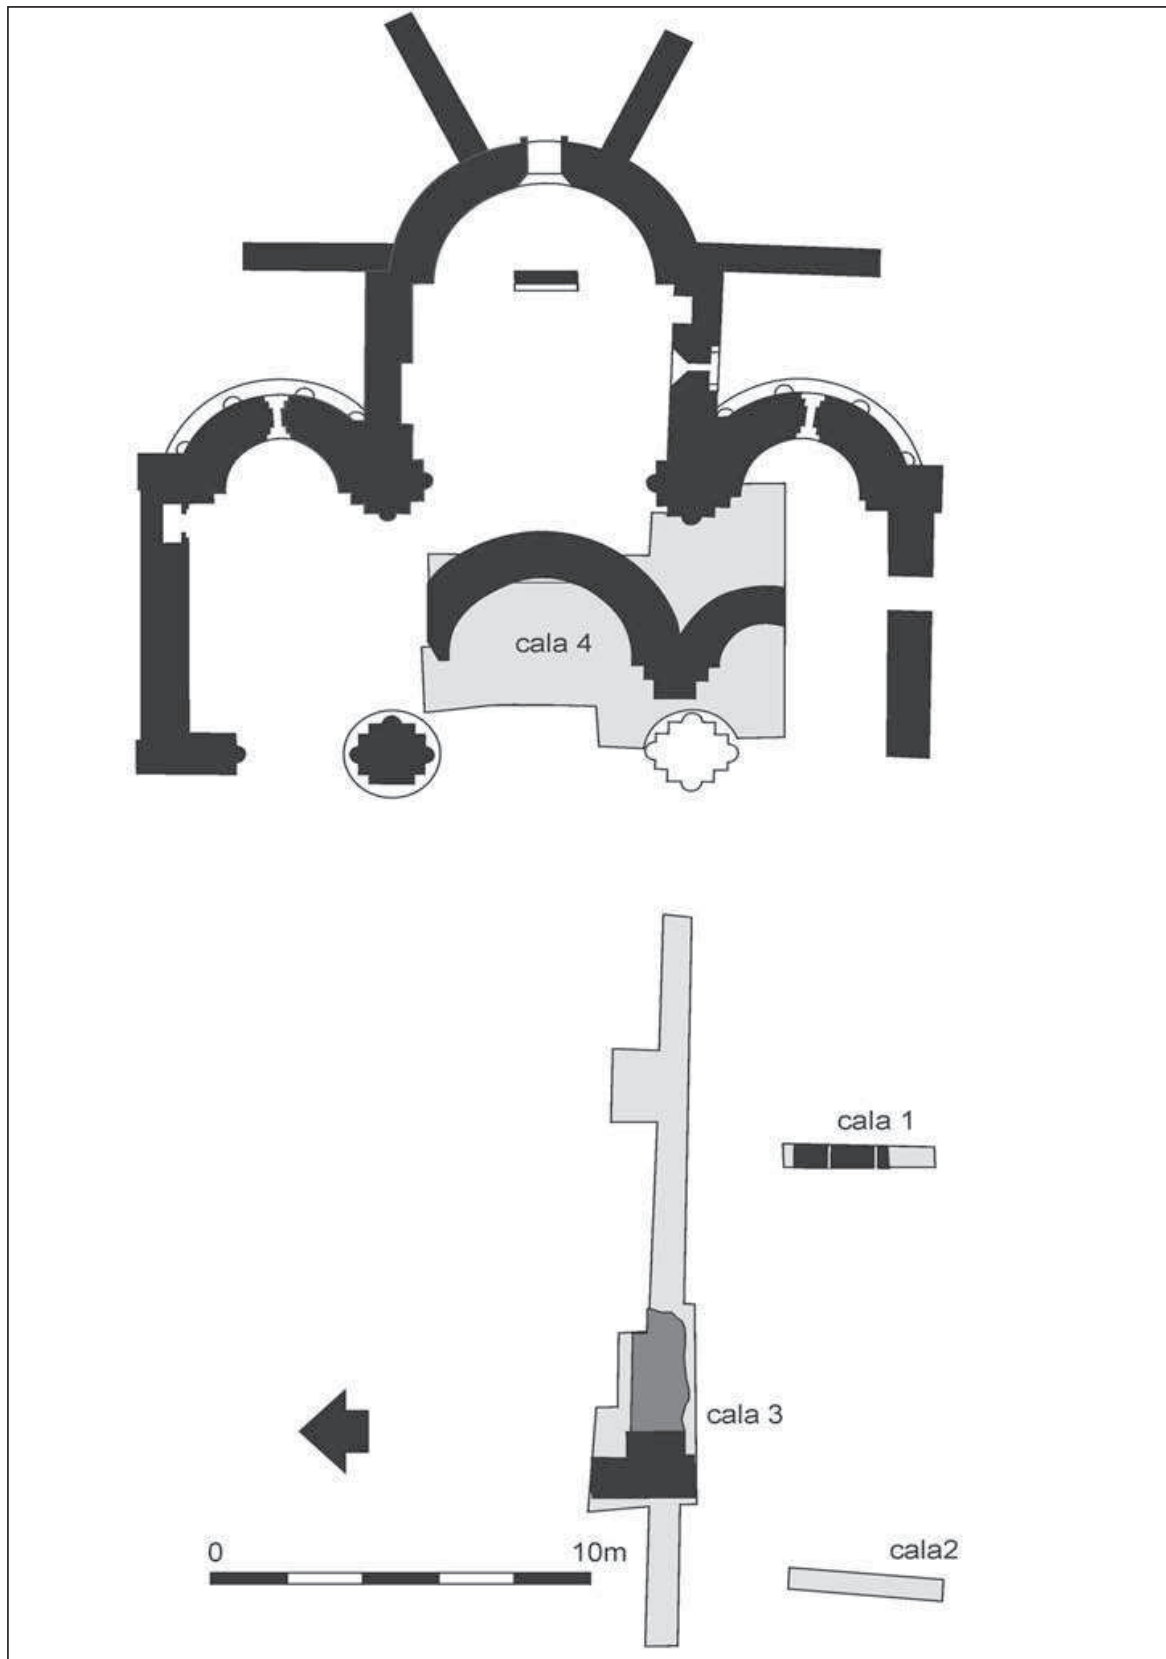
Figura 6. Planta general de les excavacions de Santa Maria.

A la cala núm. 1 es va localitzar un tram curt dels fonaments del mur que tancava el temple per la banda de migdia. La banquetta de fonamentació donava una amplada considerable de 250 centímetres, aproximadament. En no conservar-se cap vestigi del mur en alçada no es va poder apreciar l'amplada real que tenia.

A la cala núm. 3 es va localitzar el mur de ponent de l'església (UE4). Malgrat que també estava arrasat es preservava prou l'arrencada de la paret per amidar-ne l'amplada que arribava als 120 centímetres. Es tractava d'una estructura sòlida bastida amb pedra i còdols desbastats de 20 a 25 centímetres de llargada mitjana i lligats amb un morter espès i consistent. Per la cara interna sobresortia la base d'una pilastra rectangular (74 centímetres de fondària i 158 centímetres d'amplada) que delimitava la separació de la nau central i la lateral de migdia. Estava totalment integrada en el mur i mostrava la mateixa pauta constructiva. Des de la pilastra es descobria en sentit est el fonament corregut sobre el qual es devien assentar els pilars de migdia de la nau central. Es projectava sense interrupcions en el recorregut destapat de la rasa, al voltant de 15 metres. Val a dir que no es va trobar cap indicatiu dels pilars, perquè l'arrasament dels segles XIX i XX havia estat sistemàtic segurament amb la intenció de reutilitzar la pedra i eliminar obstacles en un paratge que es va destinar força temps al conreu d'horta.

A la cala 4, sota una capa de terra orgànica moderna va aparèixer una solera de morter magre (UE5) molt moderna i, si fem cas del material ceràmic aparegut en el context, posterior a la desamortització de l'edifici. Immediatament per sota van començar a sorgir uns murs absidats que havien de pertànyer a una església anterior

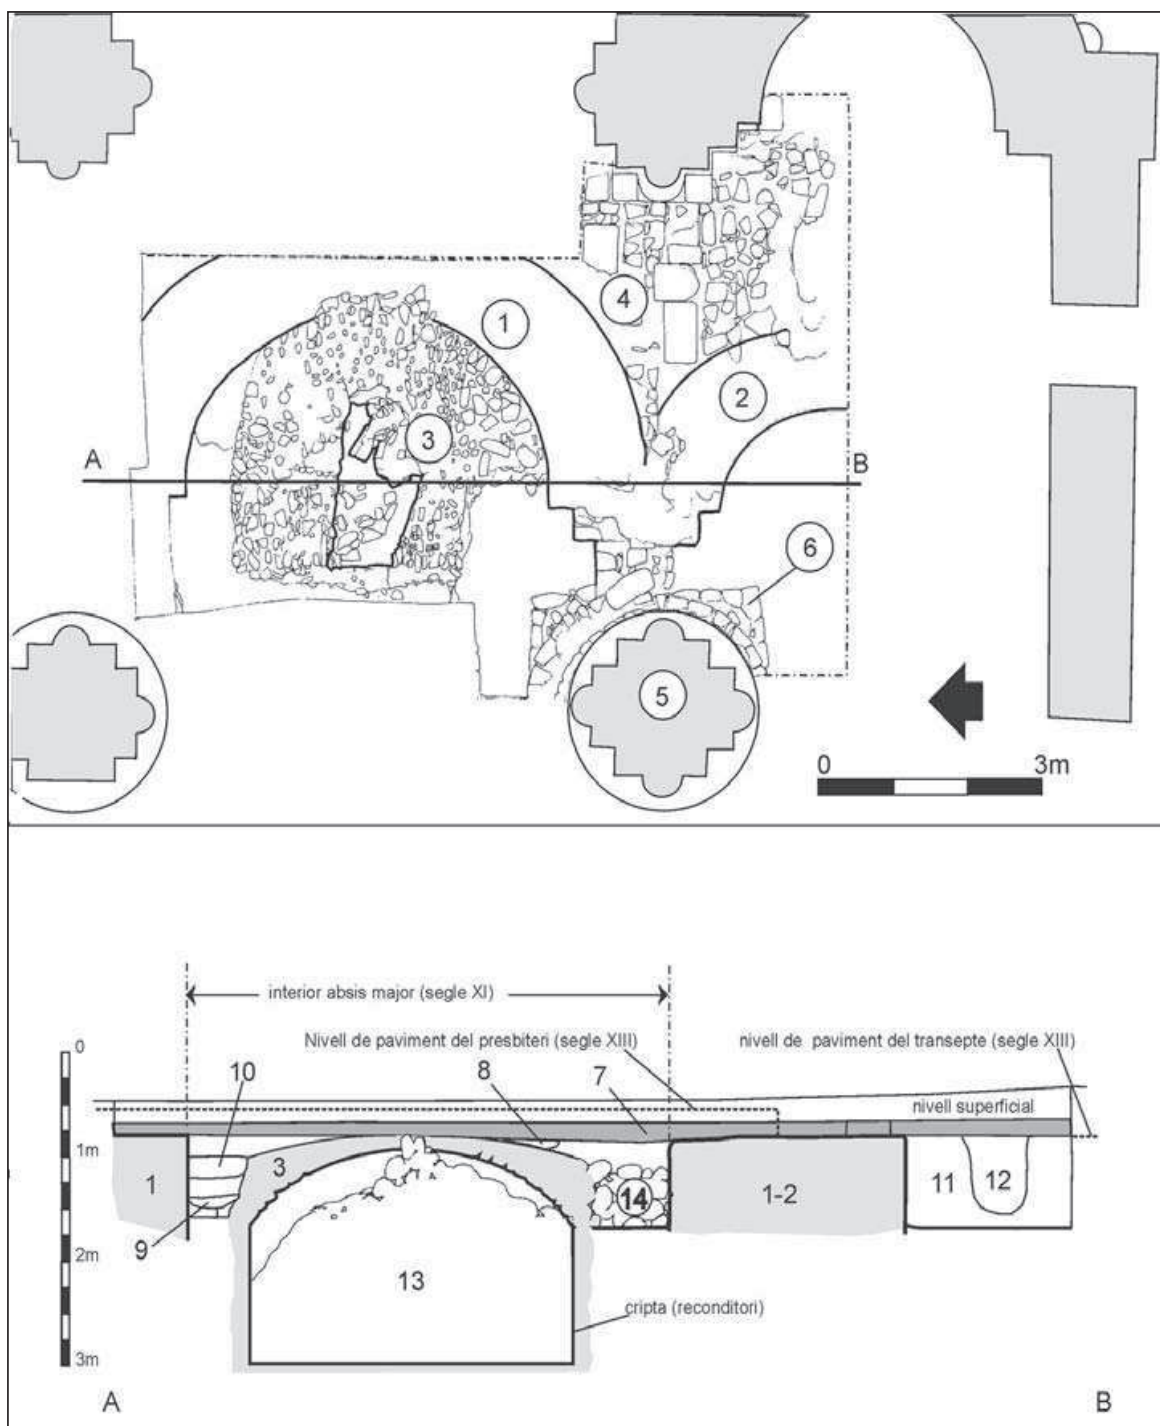
Figura 7. Planta i secció de la cala oberta en el creuer de Santa Maria: 1) mur de l'absis central, 2) mur de l'absidiola sud, 3) volta de la cripta, 4) restes de l'enllosat del transepte, 5) pilar de migdia del creuer, 6) sabata de fonamentació del pilar de migdia del creuer, 7) solera de morter i sorra d'època molt recent; 8), 9), 10) i 12) restes d'enterraments, 11) reompliment de runa de l'absidiola sud, 13) sediment de terra que colgava parcialment la cripta i 14) estrat de pedres i còdols destinats a proporcionar pes i pressió per al sosteniment de la volta de la cripta.

a l'actual capçalera. Les troballes dibuixaven un absis semicircular principal amb una llum interior de 440 centímetres i una absidiola enganxada pel sud que no es va excavar totalment però el segment d'arc obtingut permetia amidar l'amplada interna en 250 centímetres. L'estructura formava un mur unitari per a tot el tester de 138 centímetres de gruix en el major i 120 centímetres per l'absidiola. A diferència dels murs de la nau, aquí es conservava en bon estat part del mur en alçada, uns 80 centímetres aproximadament, al capdavant dels quals, es localitzava la solera de la pavimentació original. Això permetia captar la tècnica constructiva amb els carreus carejats i disposats en filades successives que s'entreveïen entre les restes emblanquinades de l'arrebossat que n'havia cobert el parament interior. L'espai de mur de separació dels dos absis estava ressaltat per un retranqueig en degradació que perfilava una pilastra.

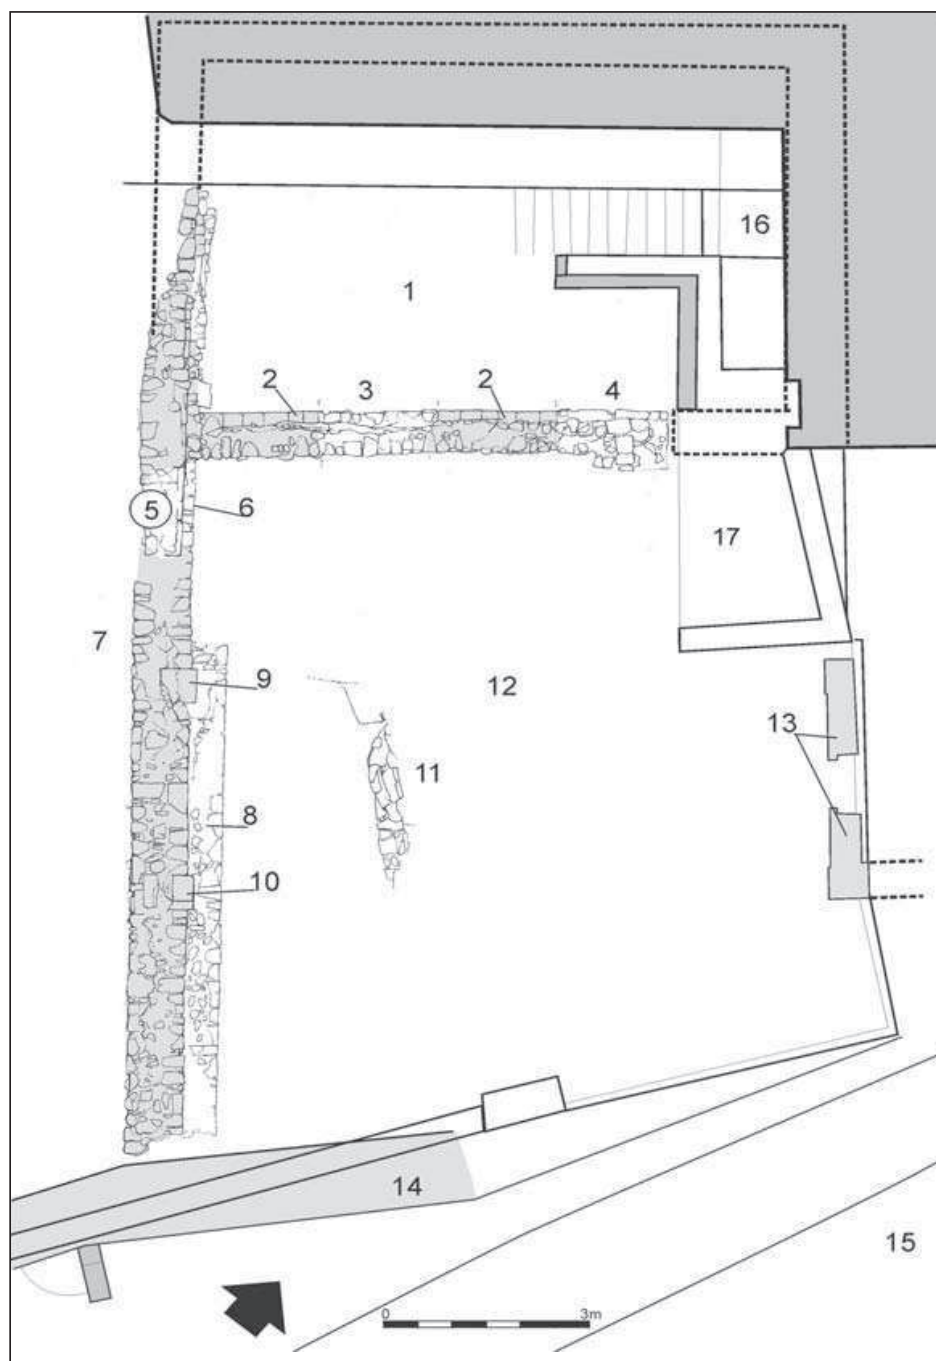
Figura 8. Planta de la sinagoga a la plaça dels jueus: 1) sala de l'oració, 2) mur que separa la sala de l'oració amb el pati de la sinagoga, 3) i 4) portes d'accés a la sala de l'oració. Es van descobrir paredades: 5) porta principal d'accés a la sinagoga, 6) graó, 7) mur de tanca del pati de la sinagoga, 8) bancada de pedra del pati de la sinagoga, 9 i 10) pilastres ornamentals de pedra carejada del mur del pati de la sinagoga. 11) Restes del sistema de desguàs del pati de la sinagoga, 12) pati de la sinagoga, 13) restes de la façana d'un petit edifici annex al pati, que es va descobrir el 1975; 14) restes de la muralla, 15) riu Fluvià, 16) escales d'accés al micvé i 17) murs moderns que es van construir durant la restauració del micvé.

Les restes de la sinagoga dibuixen en planta un edifici rectangular. L'accés principal es feia des de la plaça per una porta que donava a dos graons que baixaven a un pati. Aquest estava delimitat per un gruixut mur (80 centímetres) que el tancava per migdia aïllant-lo de la plaça, per la muralla de la vila a llevant i nord i per la sala de l'oració a ponent. De la muralla se'n conserva el basament perquè el que s'observa avui en alçada és un mur modern de contenció de pedra i morter que és una reminiscència de la fàbrica de tints. El paviment original del pati de la sinagoga es conserva molt fragmentat, però encara es pot copsar el morter que recorda la tècnica de l'opus signinum. Es disposa sobre una capa de preparació compacta i plena de còdols rierencs menuts. El material aparegut en el context estratigràfic per sota del paviment del pati va permetre la datació cronològica que remuntava fins a la segona meitat del segle XIII. És una dada que lliga perfectament amb la data de 1264, en la qual el rei Jaume I dóna llicència als jueus de Besalú per a la construcció de la sinagoga. ¹⁹

Des del pati s'accedia a la sala de l'oració per dues portes obertes en el mur de ponent. Aquesta era una estança rectangular que lluia un parament bastit amb carreus de travertí ben tallats i disposats en filades a trencajunt. Des d'aquí hi havia l'accés que baixava al micvé.
