De Vilauba a *Villa Alba*. L'hàbitat dels segles VI-VII dC de la vil·la romana de Vilauba (Camós, Pla de l'Estany)

PERE CASTANYER, JOAQUIM TREMOLEDA, RAFAEL DEHESA

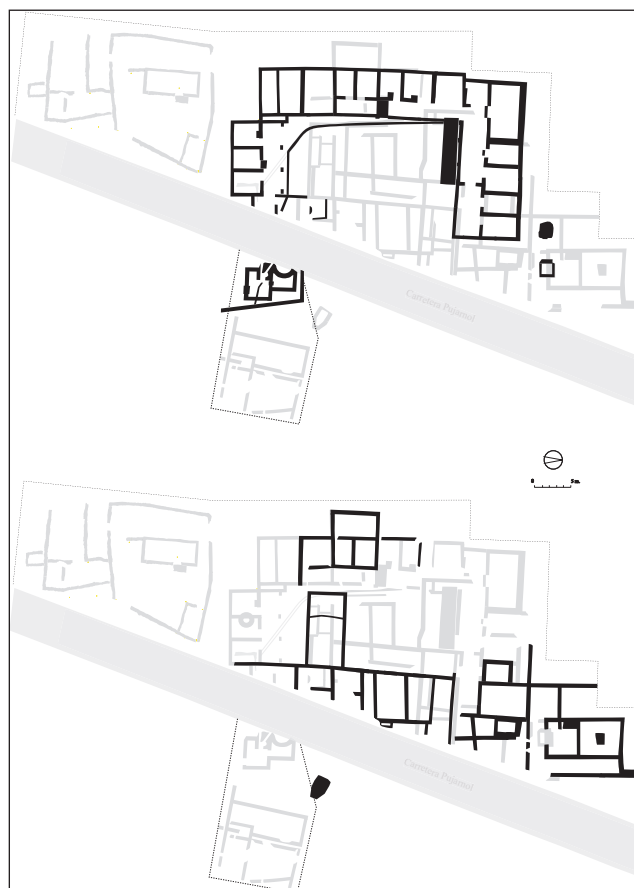
Figura 2. Principals fases del jaciment de Vilauba. A dalt, la vil·la vers la fi del segle III dC i, a sota, en els segles IV-V dC

L'incendi que vers la fi del segle III dC va comportar la destrucció parcial i la reforma posterior d'aquesta edificació principal, assenyala l'inici d'una segona etapa que, cronològicament, abasta el segle IV i fins a la segona meitat del segle V dC (Fig. 2). En aquest període la vil·la s'organitza igualment entorn d'un pati central delimitat per diverses edificacions, de caràcter independent (Castanyer, Tremoleda, 1999a, p. 119-132, fig. 109). A la part nord, hi havia les dependències agrícoles, organitzades entorn d'una premsa, alguns dipòsits arrebossats amb *opus signinum* i altres espais d'emmagatzematge. A partir de mitjan segle V dC, la presència de tombes en determinats sectors, així com també la transformació funcional d'algunes estances, constitueixen els primers símptomes d'uns canvis que, amb el pas del temps, comportaran l'abandonament definitiu de la resta d'edificacions (Castanyer, Tremoleda, 2006, p. 135-138), seguint així una tendència general que avui coneixem força bé (Ripoll, Arce, 2001, p. 21-54; Chavarría, 2006, p. 25-35; Gurt, Navarro, 2005, p. 87-98).

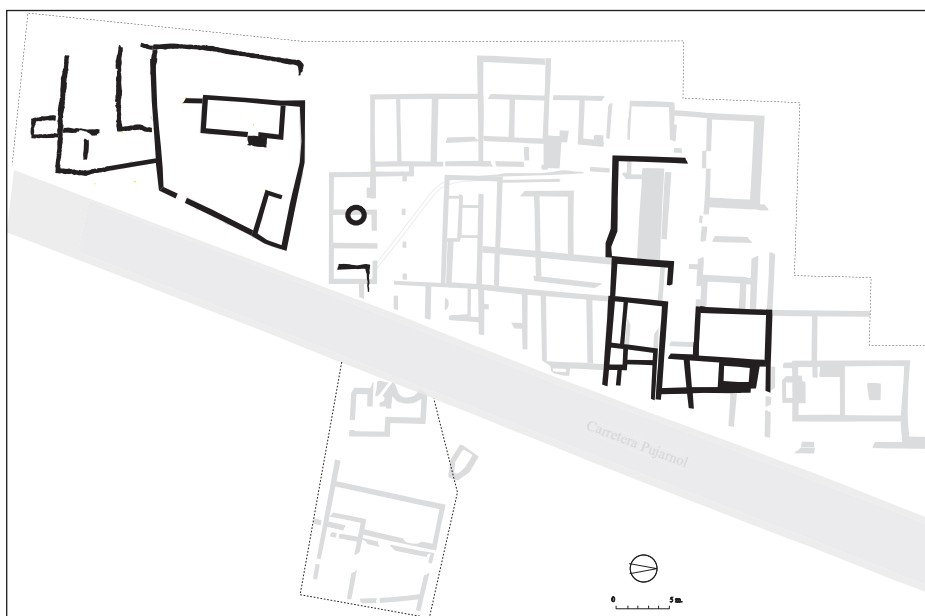
Figura 3. Planta general de Vilauba durant els segles vi-vii dC. A l'esquerra, l'edificació descoberta entre els anys 2007-2009

Estratigràficament, aquest fet marca el pas a la darrera etapa del jaciment que, cronològicament, situem entre les acaballes del segle v i un moment imprecís del segle vii dC (Fig. 3). El registre arqueològic referit a aquesta etapa, que fins fa poc es limitava a unes edificacions d'ús agrícola i que ara podem associar a la descoberta recent d'un petit nucli d'hàbitat, no permetia imaginar la veritable naturalesa i les característiques d'aquesta ocupació final de Vilauba (Castanyer, Tremoleda, 2002, p. 159-176; Castanyer, Tremoleda, 2006, p. 133-151). Aquestes novetats són, per nosaltres, un clar símptoma de l'aparició de noves formes de poblament i explotació del territori que poc tenen a veure amb el model de l'antiga vil·la romana i que, en alguns aspectes, fins i tot podem considerar ja més pròpies de l'alta edat mitjana.

L'ampliació recent de la planta del període final de Vilauba dibuixa un establiment rural de dimensions considerablement més grans i, probablement també, amb una organització més complexa (Fig. 3). No obstant aquest avenç en el coneixement, la recerca arqueològica futura dels terrenys adjacents haurà d'intentar respondre altres interrogants que de moment només és possible plantejar com, per exemple, quines són les dimensions totals i les característiques generals de l'assentament, quina va ser la seva

Pertanyen a la funció productiva les edificacions de caire agrícola emplaçades uns 40 metres més al nord (Fig. 3). Malgrat que en aquest sector les evidències d'aquesta darrera etapa del jaciment podrien haver quedat més afectades per les tasques de conreu del camp prèvies a l'inici de les excavacions arqueològiques, la concentració dels estrats d'abandonament i d'ús fa pensar que l'àrea productiva s'aplegava entorn de la premsa agrícola i el pati annex identificats d'ençà dels anys 1979 i 1981 (Jones *et al.*, 1982, p. 245-282; Roure *et al.*, 1988, p. 47-54; Castanyer, Tremoleda, 1999a, p. 150-159).

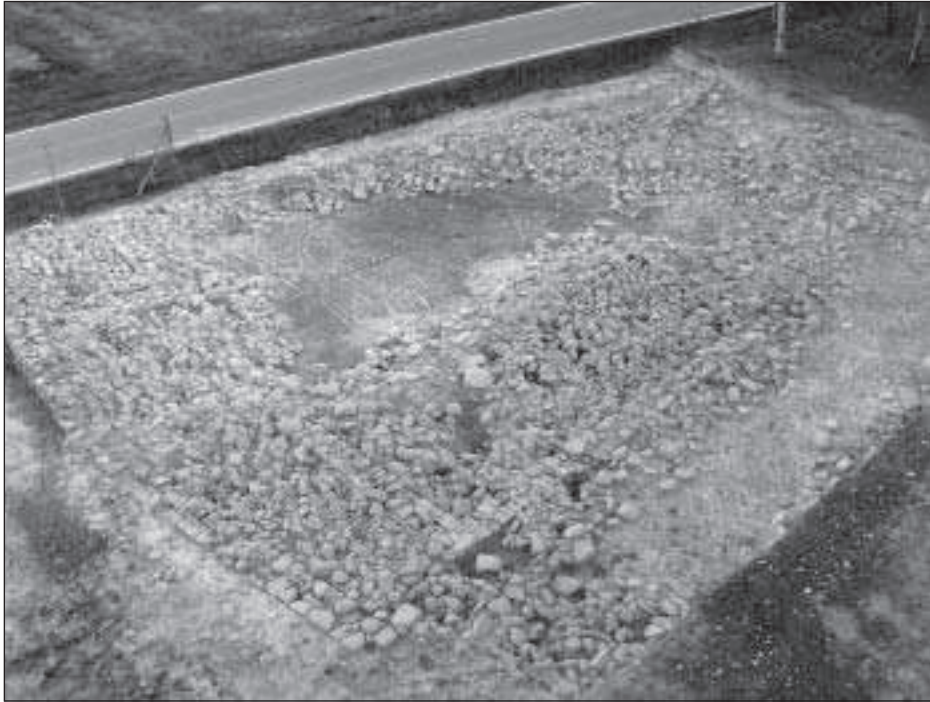
Figura 4. Vista aèria des de l'oest de l'enderroc de pedres que marcava l'abandonament de l'hàbitat dels segles VI-VII dC

Els treballs d'excavació d'aquest sector s'iniciaren amb el rebaix corresponent amb mitjans mecànics de la capa d'argiles de formació col·luvial dipositada amb posterioritat a l'abandonament final, que cobria directament un nivell espectacular de pedres així com l'aflorament de diversos murs (Fig. 4).

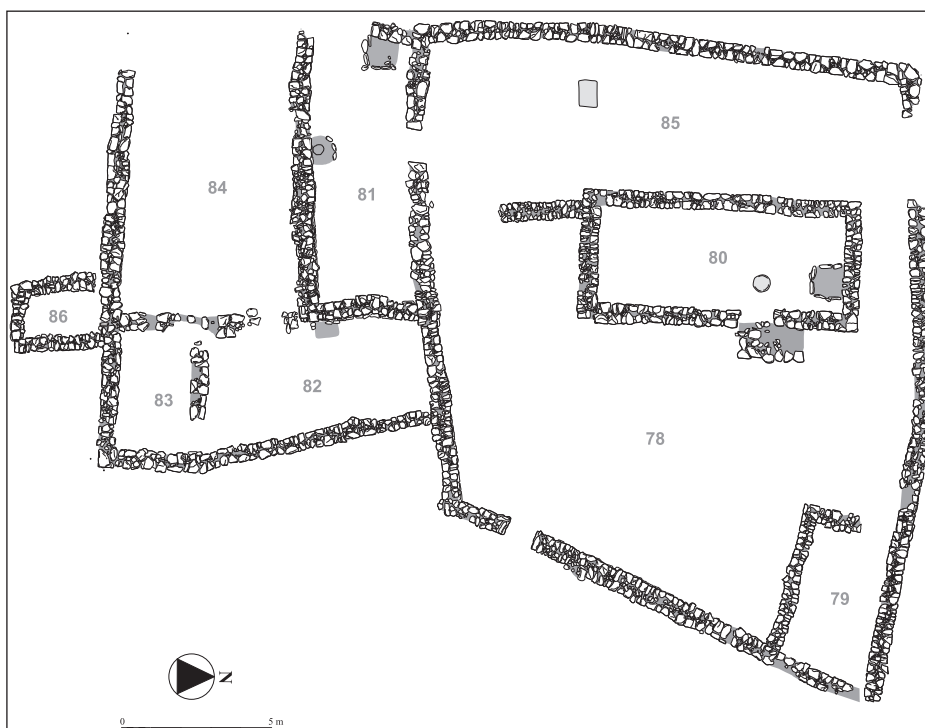
Figura 5. Planta general de l'hàbitat dels segles VI-VII dC on s'assenyalen els àmbits identificats durant l'excavació

Tot i que la seqüència estratigràfica d'aquest sector es limitava a l'estrat d'abandonament general i a uns pocs nivells d'ús i funcionament, l'excavació en profunditat dels àmbits 78, 80 i 85 (Fig. 5, corresponent a les cases núm. 1 i 2) va permetre localitzar algunes parets, molt arrasades i parcialment perdudes que, per nosaltres, pertanyen ja a un primer moment d'aquest mateix nucli d'hàbitat. A l'espera de l'estudi definitiu dels pocs materials recuperats hom proposa una cronologia inicial dins la segona meitat del segle V dC.

L'excavació de l'immens estrat d'enderroc de pedres (Fig. 5) que cobria la pràctica totalitat de les estructures deixà al descobert la planta completa d'una edificació composta per un total de 9 àmbits constructius que, posteriorment, es pogueren agrupar en tres petites unitats domèstiques que descriurem més endavant.

Semblantment a l'accessibilitat, l'aplicació d'un "model" de referència en organització dels espais es fa palesa en la repetició de l'esquema "pati + habitatge + annex", que podem constatar en les tres unitats domèstiques localitzades. Malgrat que la planta dels patis és irregular, sempre es troben clarament delimitats per murs de tanca perimetrals. Deixant de banda ara la interpretació de la seva funció, que probablement era de cleda per al ramat, aquest fet denota també una voluntat expressa de delimitar físicament els espais associats a cadascun dels àmbits domèstics. Les dimensions dels patis oscil·len entre els poc més de 100 m² quadrats del més gran (Fig. 5, àmbit 78) i els 60-70 m² del més petit (Fig. 5, àmbit 84).

La presència de sengles llars a l'interior d'alguns àmbits constructius permet identificar clarament l'espai destinat a habitatge de cada unitat domèstica. Les cases eren sempre senzilles i de dimensions més aviat reduïdes d'entorn els 30 m², d'una sola planta i, per tant, cal imaginar que corresponien a la residència d'una família monoparental i esporàdicament també a la d'algun treballador. Més enllà de l'àrea de cuina, l'excavació no va aportar, però, cap indicatiu sobre una possible zonificació funcional a l'interior d'aquests àmbits. Finalment, pel que fa a l'esquema organitzatiu de les unitats domèstiques, hem d'esmentar la presència d'altres estances annexes, en un primer cas una estança situada en un racó del pati (Fig. 5, àmbit 79) i, en un altre, una estança adossada al propi espai on es vivia.

Tot i la uniformitat en l'esquema que segueixen les tres unitats domèstiques d'aquest nucli d'hàbitat, es constata també que les seves relacions espacials eren molt variables. Així, mentre sembla segura l'existència d'una connexió interna entre les cases números 1 i 2 (Fig. 5, àmbits 78 i 85), la casa número 3 es trobava clarament separada. La simple observació de la planta posa també de manifest que, malgrat l'extrema modèstia de les edificacions, la casa número 1 presenta algunes particularitats en comparació amb les altres, com és la seva disposició més preeminent, la major superfície o els petits detalls constructius que destaquen l'àmbit d'habitatge.

pondre també a l'habitatge principal. Constava d'un pati disposat a la part frontal (Fig. 5, àmbit 78) i de dos àmbits constructius situats l'un a l'oest i l'altre a l'angle nord-est (Fig. 5, àmbits 80 i 79).

Finalment, esmentarem també una petita habitació (Fig. 5, àmbit 79) situada a l'angle nord-est del pati i que recolza en el mur perimetral. Es tracta d'un espai de dimensions no gaire grans, l'excavació del qual no va aportar gaires elements que ajudin a interpretar-lo.

Aquesta unitat domèstica es troba situada immediatament a l'oest de la casa núm. 1. A diferència de les altres dues cases, es compon únicament d'un pati (Fig. 5, àmbit 85, d'uns 95 m²) i d'un espai cobert (Fig. 5, àmbit 81, d'uns 40 m²) que interpretem com l'habitatge. La superfície total ocupada rondava, doncs, els 135 m².

L'element vertebrador de la casa és, una vegada més, el pati de planta allargada disposat de nord a sud. L'únic accés possible, a l'extrem nord, permetia mantenir així el caràcter independent de la casa en relació amb les altres dues. Al final del pati s'hi emplaçava l'espai d'habitatge (Fig. 5, àmbit 81), de planta rectangular i amb la porta perfectament conservada i gairebé centrada en relació amb l'eix longitudinal de la casa. Adossada al mur de ponent hi havia una llar, perfectament definida per diverses lloses de pedra clavades verticalment i que marcava la zona destinada a la cuina. A poca distància, es descobrí una segona llar recolzada a la paret sud, de característiques idèntiques als exemples anteriors, però de dimensions més reduïdes. Destacarem la trobada de dos esquellots i d'una falç de segar de ferro.

Aquesta unitat domèstica es troba situada immediatament al sud de la casa núm. 1. S'estructura igualment a partir d'un pati (Fig. 5, àmbit 84) i de dues dependències annexes (Fig. 5, àmbit 82 i 83) comunicades entre si. La superfície total ocupada rondava els 100 m².

El pati (Fig. 5, àmbit 84), que és de dimensions més reduïdes i de planta més quadrangular, situat a ponent, marca també l'accessibilitat a l'interior de la casa. En aquest cas, però, l'accés, que hipotèticament hem situat al mur oest, es trobava totalment perdut. Més interessant és remarcar la identificació d'uns altres dos espais que

conformen les dependències principals de la casa (Fig. 5, àmbits 82 i 83). Un d'ells, de planta més allargada, l'hem identificat, una vegada més per la presència d'una llar en un dels costats i de característiques idèntiques a la descoberta a l'àmbit 80, com l'espai d'habitatge.

La presència d'una petita estança (Fig. 5, àmbit 86), de poc més de quatre metres quadrats, coberta per un potent enderroc i adossada a la cara sud de la casa i que, funcionalment i orgànicament no sembla que es pugui posar en relació amb la casa número 3, obliga a plantejar la possibilitat de localitzar en el futur més estructures d'habitatge en aquest sector sud del jaciment.
