Recerca històrica i arqueològica al monestir cistercenc de Santa Maria de Vallsanta (2008-2010): primers resultats

JOSEP M. VILA I CARABASA

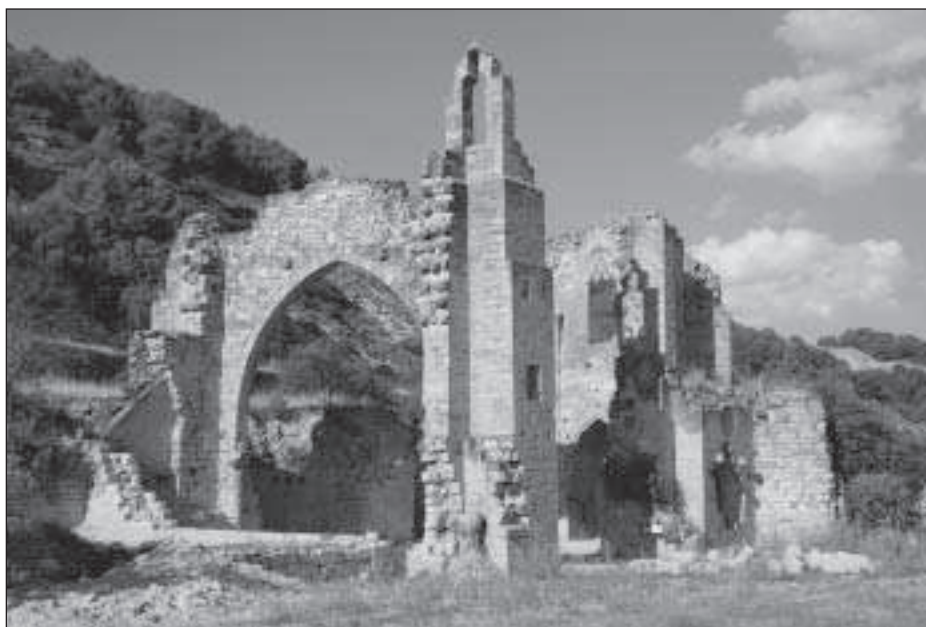
Figura 1. Vista general de l'església de Vallsanta

Tot i que el seu estat d'enrunament és considerable, l'església de Vallsanta encara conserva prou elements com per poder determinar quina era la seva estructura original. Es tracta d'un temple d'una sola nau, d'uns 9,7 m d'amplada i una llargada màxima per la part interior de 23,12 m, amb direcció est oest, capçat a llevant per un absis poligonal amb cinc capelles quadrades buidades dins el mur i cobertes amb volta de creueria. La il·luminació d'aquestes capelles es feia mitjançant uns òculs de pedra situats a la part alta dels seus murs exteriors.

Pel que fa a l'estructura de l'edifici, sembla clar que presenta tres trams ben diferenciats. Per una banda la capçalera, que és de bon tros la part més ben conservada de l'edifici. A continuació es documenta un primer tram de nau d'uns 9,66 m de costat, en què es documenten els arrencaments d'una volta de creueria i en el qual es van obrir unes capelles laterals de planta poligonal. Finalment, hi ha un tercer tram d'uns 4 m d'amplada, tancat per un mur cec a la banda oest en què es troben les dues portes d'accés al temple. A la banda nord, una porta de factura romànica, amb arc de mig punt i grans dovelles emmarcades amb un guardapols, que comunicava amb l'exterior del monestir. S'hi accedia per una escala en forma de L adossada a la paret occidental del temple. A la banda sud es trobava la porta que comunicava amb el monestir, avui completament destruïda, tot i que per alguns elements localitzats durant la intervenció arqueològica sembla que era també adovellada. El mur de tancament de l'església, construït arran de les dues portes, està construït amb blocs reaprofitats i les fotografies antigues que se'n conserven ens el mostren completament cec.

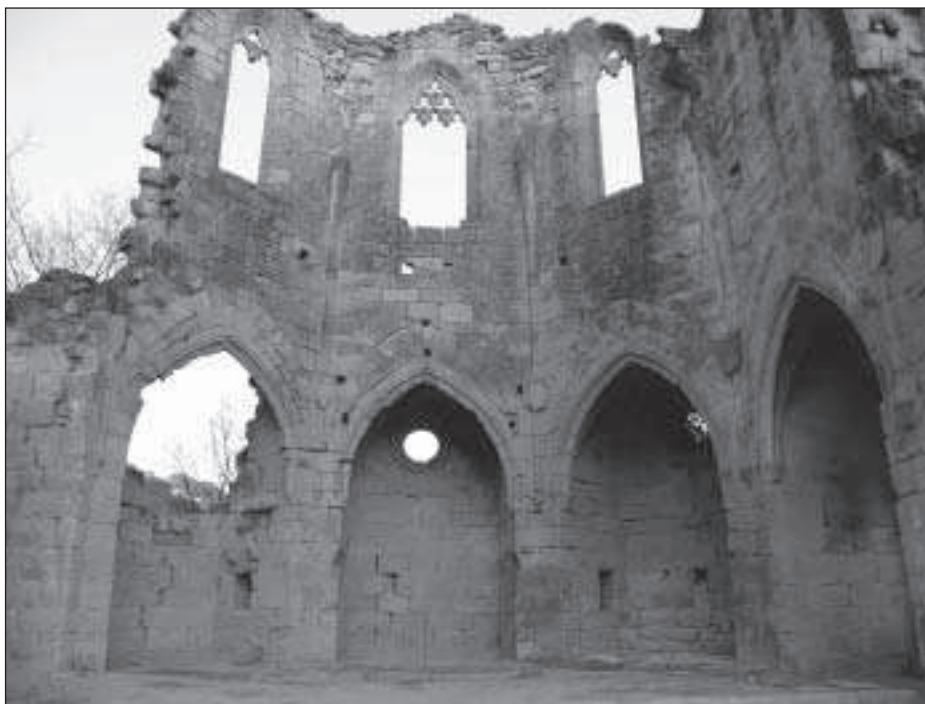
Figura 2. Detall de la capçalera de l'església amb les capelles que conformen l'absis poligonal

L'església de Vallsanta presenta una capçalera perfectament solidaria, que sembla haver estat construïda en el marc d'un únic programa constructiu. Pel que fa a la nau, el més lògic és pensar que el primer tram també formava part d'aquest programa constructiu. En tot cas, està clar que les dues capelles laterals estan adossades al mur de la nau, per la qual cosa es van obrir amb posterioritat a aquest. De fet, la capella de la banda sud sembla tallar parcialment la sala capitular que originàriament devia arribar fins a la paret de l'església i fins i tot tenir-hi un accés directe.

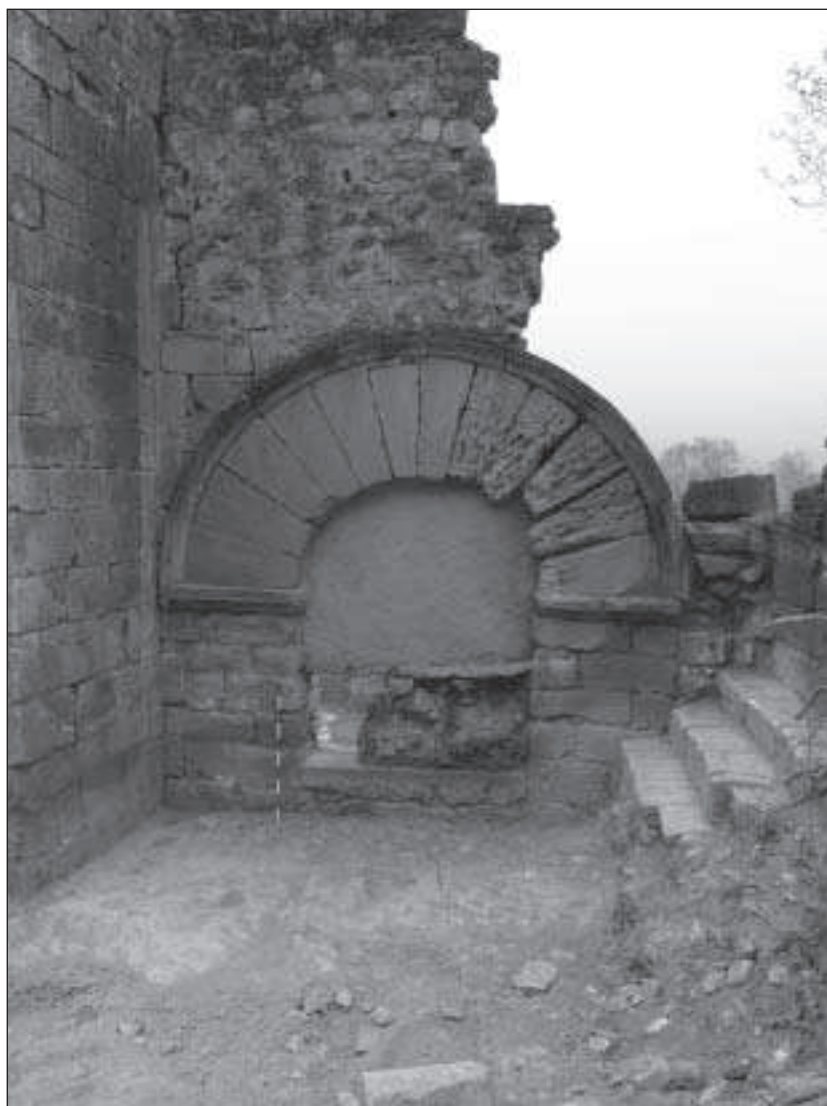
Figura 3. Vista de la porta d'entrada des de l'exterior a l'església. S'observa la seva factura romànica i el fet que està col·locada en un espai clarament més petit que el que necessitaria la porta per les seves dimensions

Pel que fa a les traces arqueològiques, sempre s'ha dit que molt probablement la porta que dona accés a l'església per la banda nord, des de l'exterior del convent, podria correspondre a la porta del temple romànic traslladat a un nou emplaçament. Aquesta teoria sembla confirmar-se a partir dels resultats de les intervencions arqueològiques, ja que clarament les dimensions de la porta conservada no guarden relació amb l'espai que ocupa. Per tant, o bé va ser dissenyada per ser col·locada en un pany de paret de majors dimensions de les que tenia el que finalment va ocupar, o bé realment va ser traslladada des d'un altre punt. Si és així el més lògic seria pensar que provenia de l'antic temple.

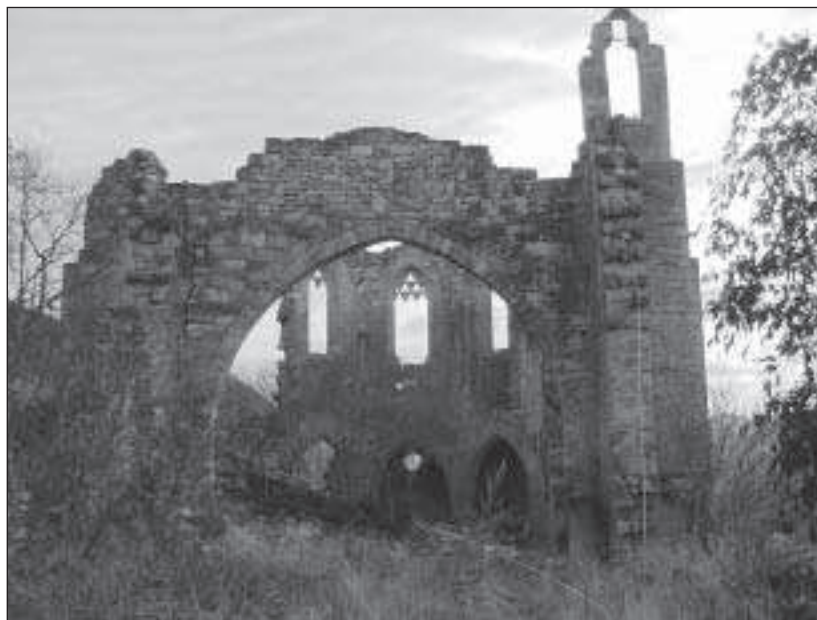
Figura 4. Vista de l'església en el moment d'iniciar-se la intervenció del 2008

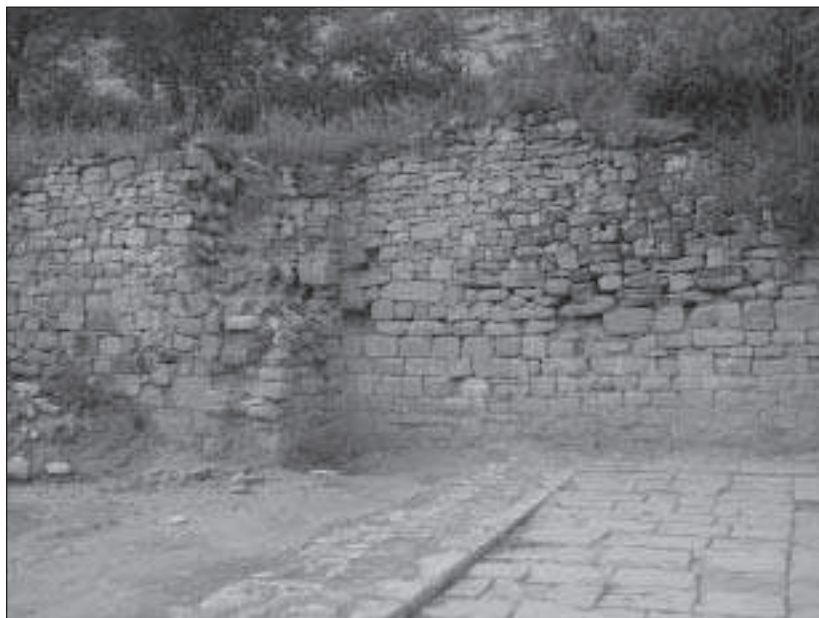
Figura 5. Vista dels murs que podrien correspondre a l'antiga església romànica de Vallsanta

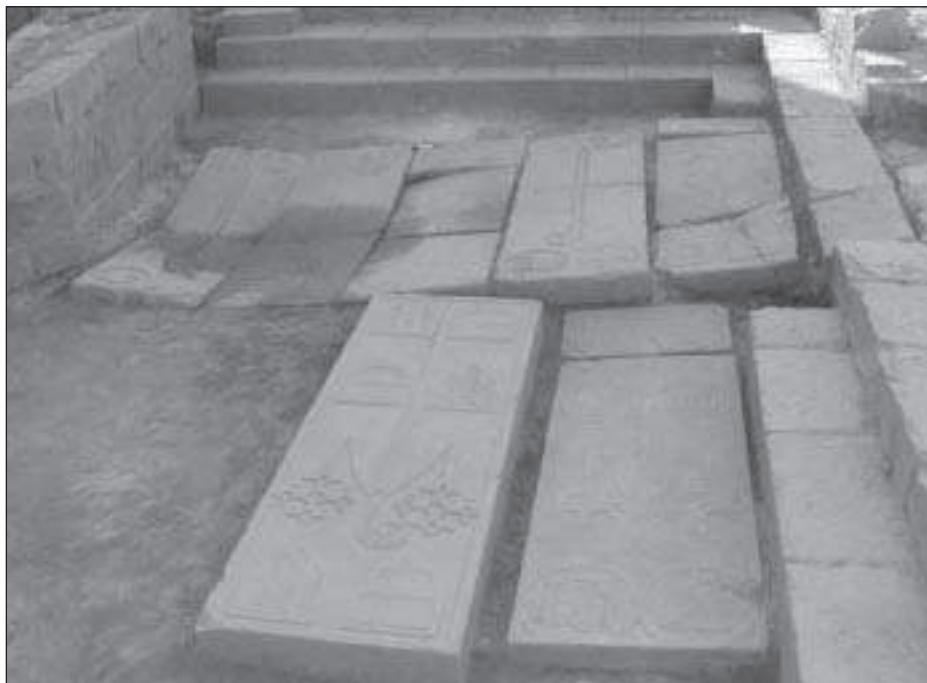
Figura 6. Vista de les làpides aparegudes a l'interior de la sala capitular de Vallsanta

A l'extrem nord d'aquesta ala, immediatament al costat de l'església, es localitza un edifici quadrangular caracteritzat per uns graons perimetrals en el paviment del qual s'han identificat una sèrie de làpides sepulcral. A aquest espai s'accedia per una porta situada a la cantonada nord-oest, just a tocar de l'entrada a l'església. Tots aquests elements permeten identificar aquest espai com la sala capitular del monestir de Vallsanta.

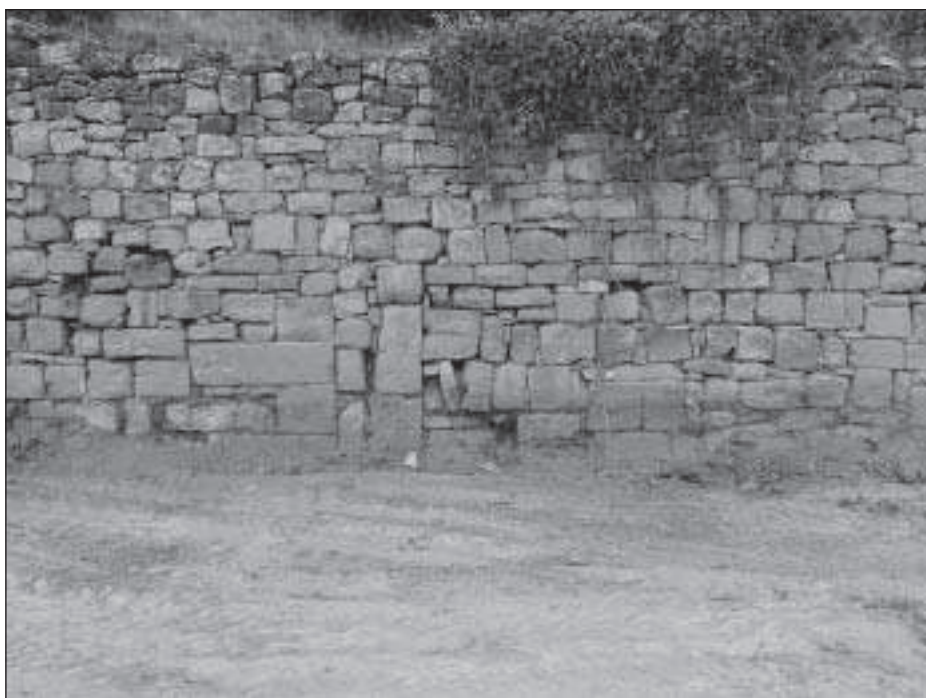
Figura 9. Detall de les traces d'antigues portes de les cases de les monges que es conserven en el mur que delimita la terrassa nord del convent

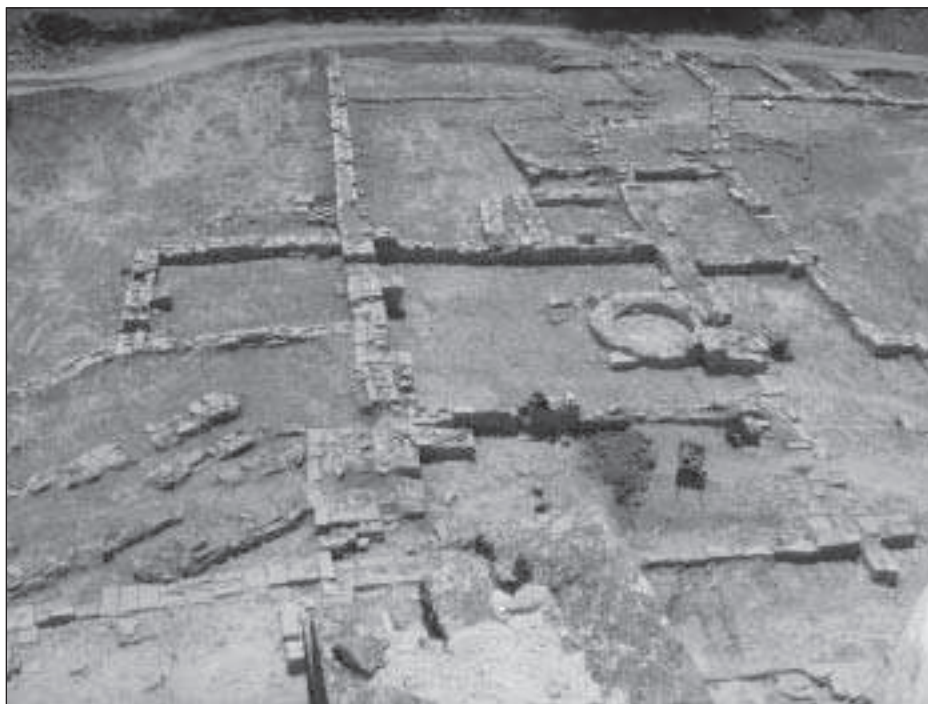
Figura 10. Vista general de les estructures conventuals delimitades al final de la intervenció del 2010
