Memòria : seguiment i documentació dels treballs de jeteja d'un pany de muralla d'epoca romana : lectura de paraments del mur de la cuina del primer pis de la finca núm. 7-9 del carrer Regomir de Barcelona

Seguiment i documentació dels treballs de neteja d'un pany de muralla d'època romana. MEMÒRIA. Referència Servei d'Arqueologia : 117/05

Lectura de paraments del mur de la cuina del primer pis de la finca núm. 7-9 del carrer Regomir de Barcelona.

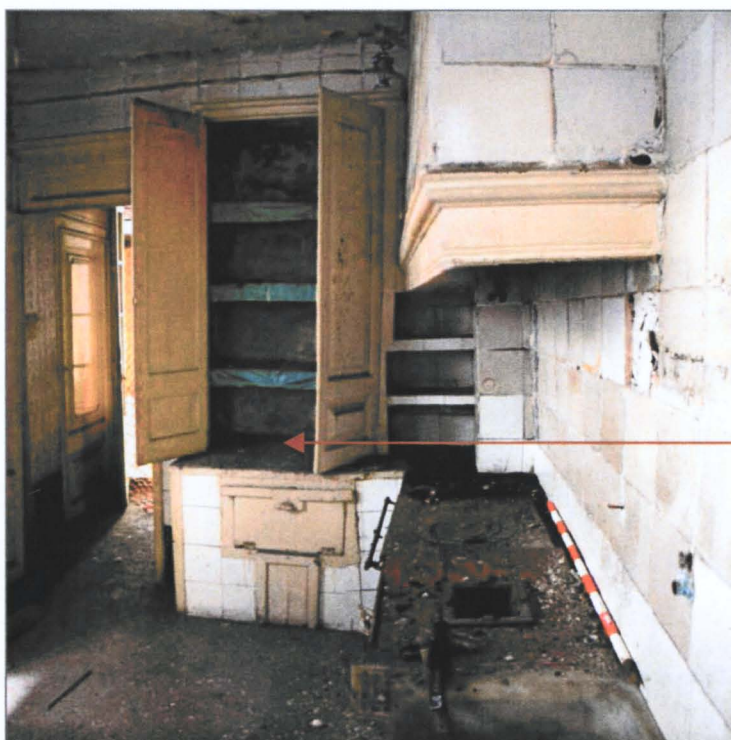
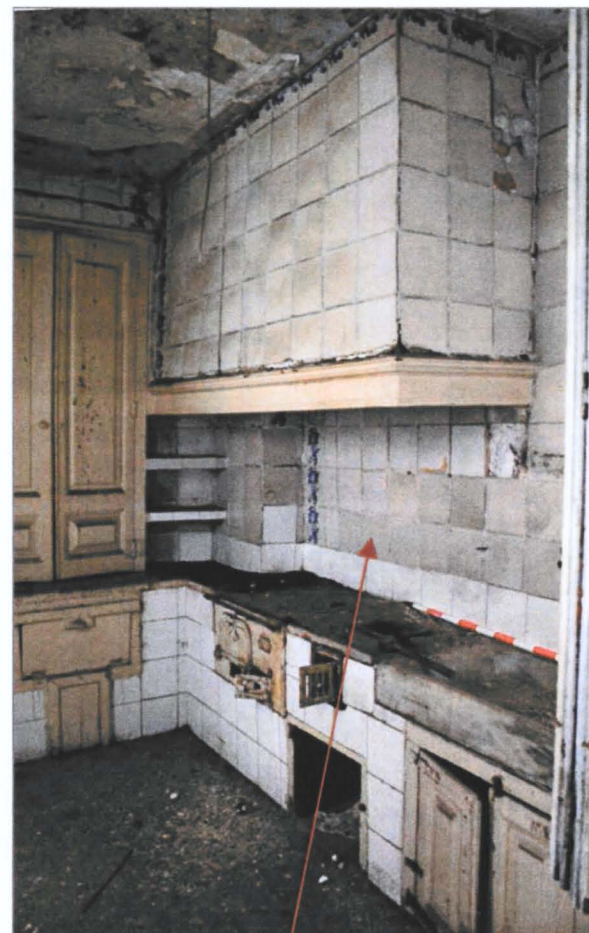
Vista general del mur de mitgera més septentrional de l'àmbit de la cuina. Podem observar el revestiment de rajoles i la presència d'una gran campana de fums que comunicava amb la xemeneia que recorria en tot l'alçat de l'edifici en aquesta zona. Altrament, destacariem el fals sostre de guix que cobria el forjat de biguetes de fusta i revoltó d'obra que, com veurem més endavant, es va haver d'apuntalar.

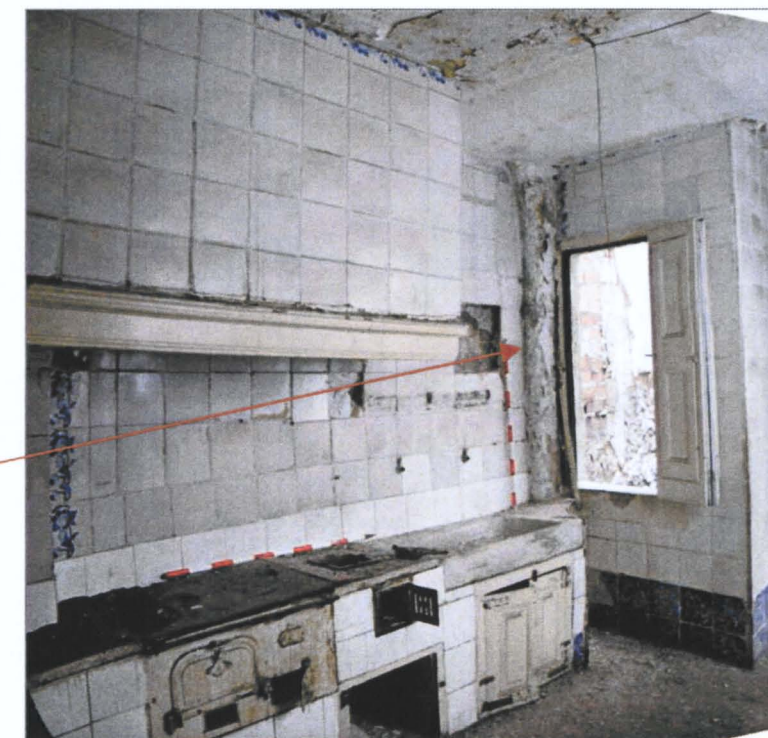
Vista general de la cuina en direcció est. Podem distingir la paret mitgera i la finestra que s'obre al celobert d'aquest costat nord de l'edificació

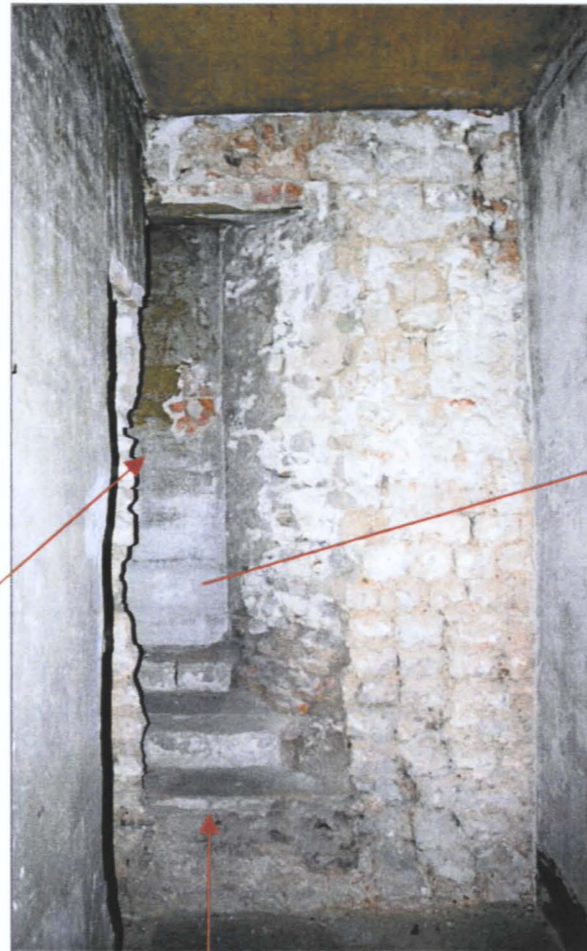
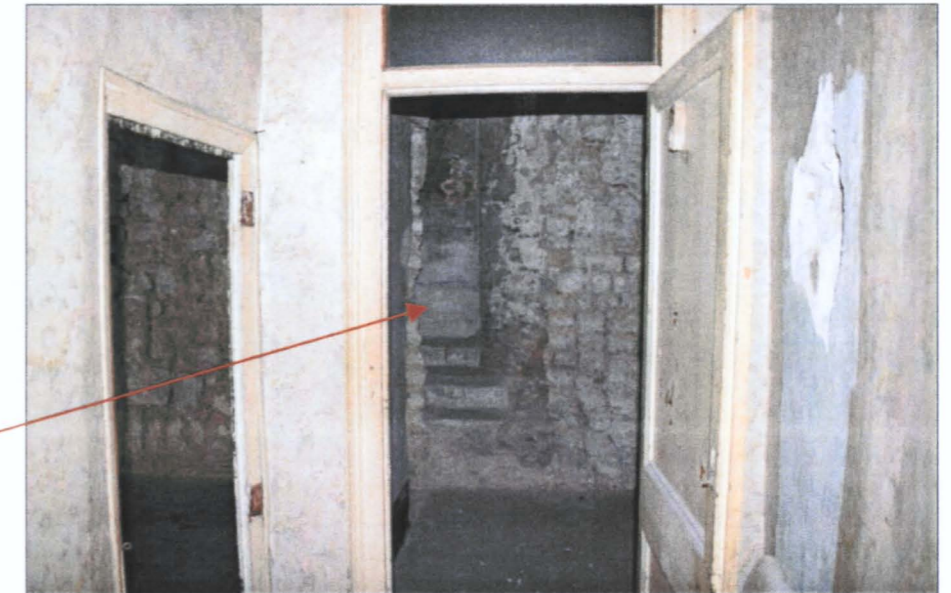
Vista parcial del darrer tram del corredor que flanqueja la cuina pel seu costat oest. Al fons veiem un dels antics passos que travessaven la paret mitgera del costat nord de l'edifici

Vista parcial del primer tram del corredor que flanqueja l'àmbit de la cuina pel seu costat més occidentalº

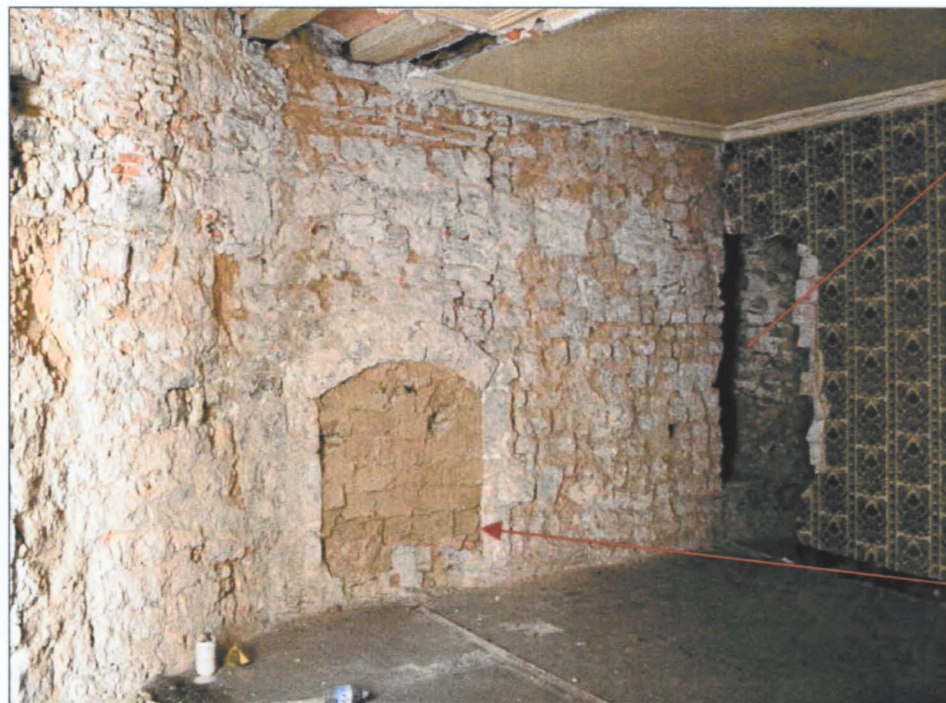
Vista general de la paret mitgera més septentrional de l'estança més propera al carrer Regomir que flanqueja l'àmbit de la cuina pel seu costat més occidental. Es tracta d'un mur ja repicat anteriorment i que mostra una variada cronologia parietal. No ha estat estudiat de manera detallada en aquest treball

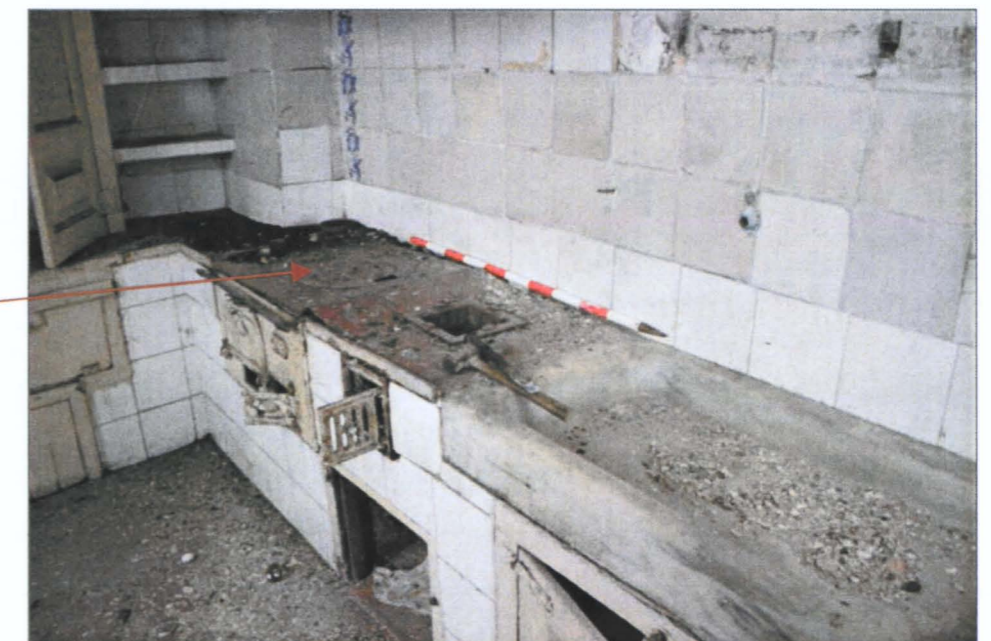
Detall del conjunt format per la cuina econòmica i la pica de marbre

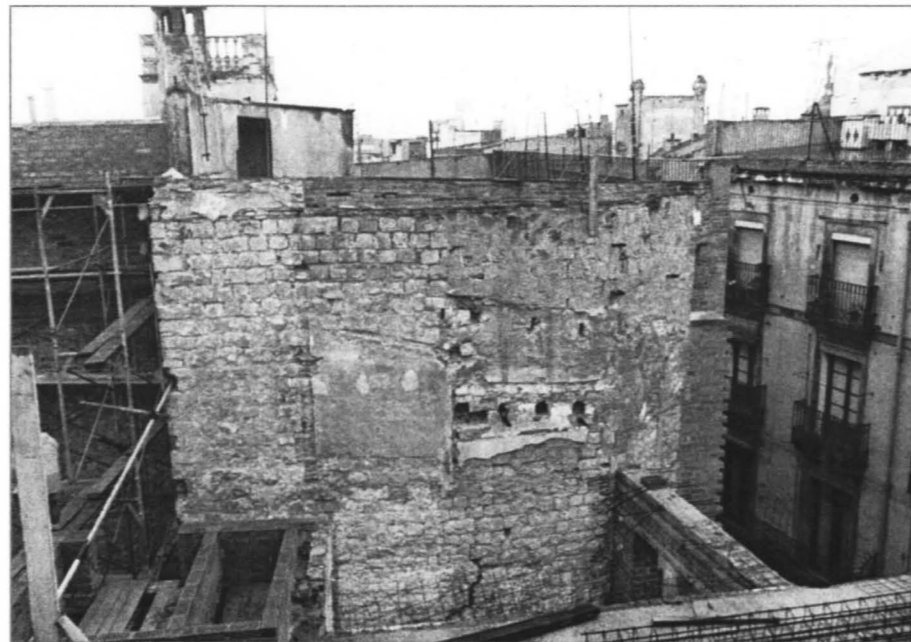
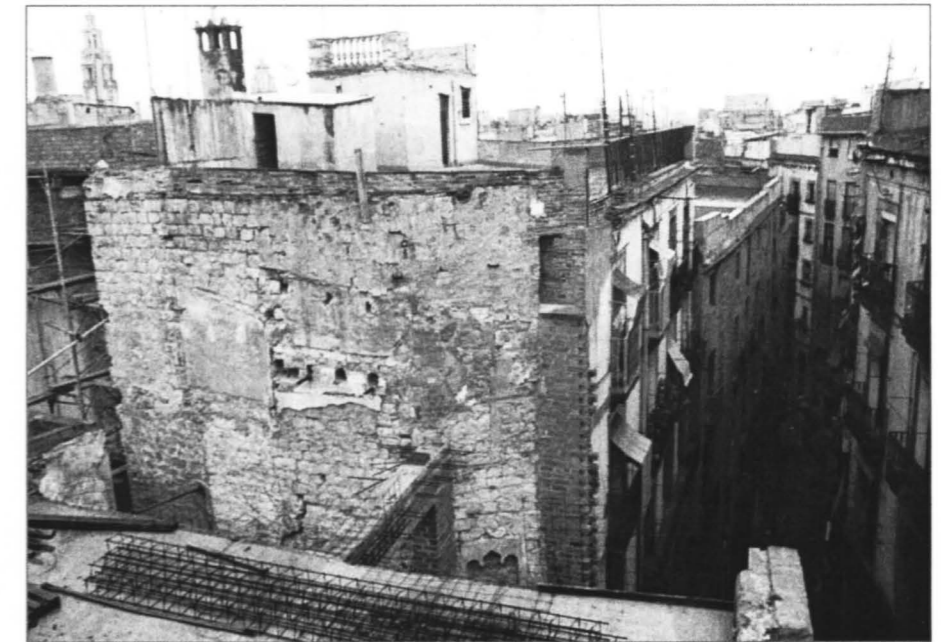
Dues vistes en direcció sud de la torre que flanquejava l'antic portal de Regomir en el decurs de les obres del Pati Llimona. 1989. (Veclus).

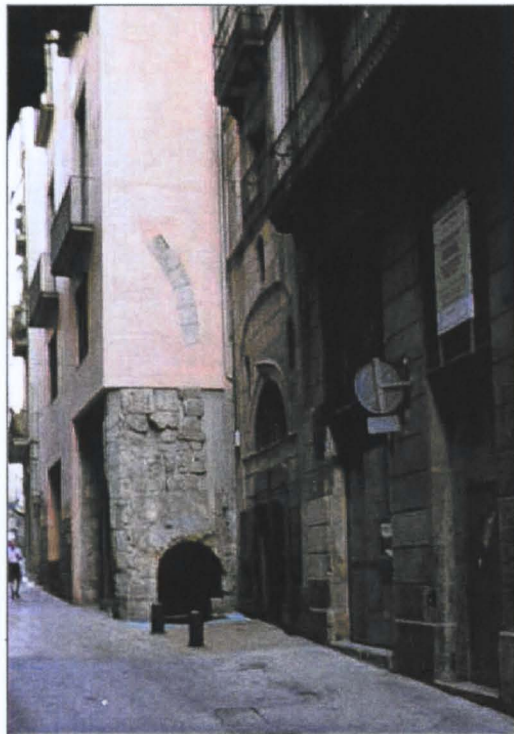
Vista parcial de la zona de la capella de Sant Cristòfol amb la porta de vianants del portal romà descoberta. 1998. (Veclus).

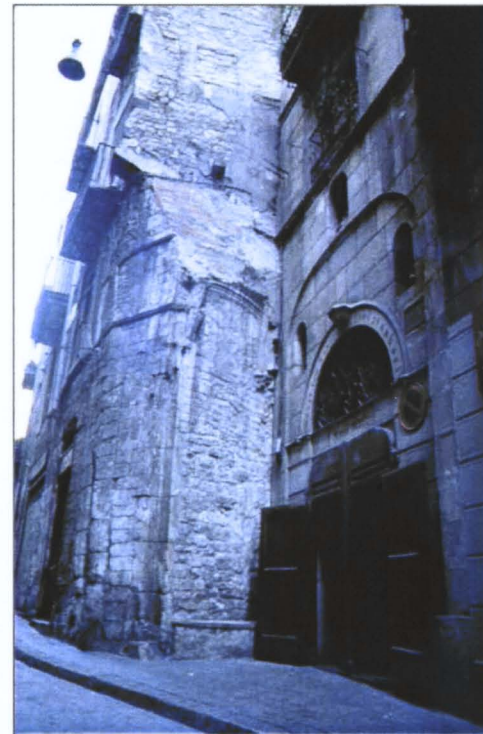
Vista parcial de la zona de la capella de Sant Cristòfol del carrer Regomir abans de les obres fetes al centre cívic del Pati Llimona. 1983. (Veclus).

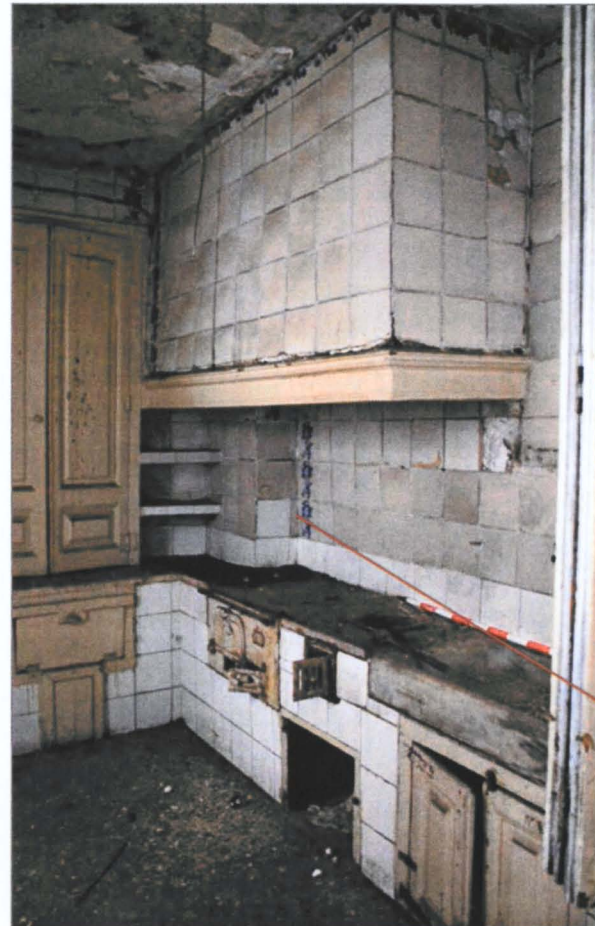
Per sobre de l'esmentat moble i a la zona dels focs es desenvolupava una àmplia campana de fums a gairebé uns dos metres d'alçària sobre el paviment que se sostenia amb dues petites biguetes que, com vuerem més endavant, s'empotraven en els murs. Element també d'obra, s'estenia pràcticament fin a l'angle oest de l'estança, tot lliurant-se a la xemeneia general d'aquesta zona de la finca.

Tot el conjunt, moble, parets i campana de fums, mostraven un revestiment d'acabat definit per rajola blanca de 20x20 cm. Es dona la circumstància que en algunes zones de la cuina i també del mur de mitgera hi apareixien algunes peces amb decoració de motius vegetals, a mena de sòcols o coronaments finals del revestiment ceràmic. S'he d'esmentar,

Vista parcial dels elements propis de la cuina que treballaven amb la paret mitgera que es repicà

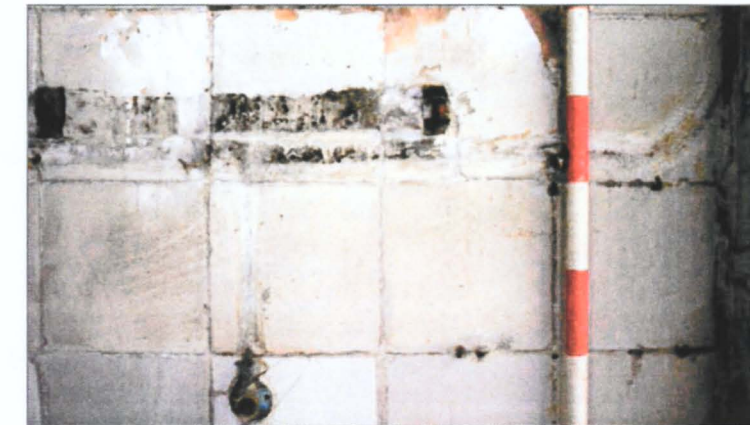
Detall d'una part del revestiment de rajoles a la zona de la paret mitgera

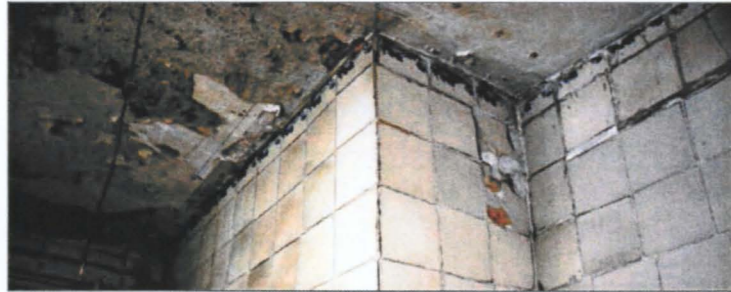
El conjunt es tancava per un fals sostre de guix que, com ja hem esmentat anteriorment,

Vista parcial del fals sostre abans del seu desmuntatge

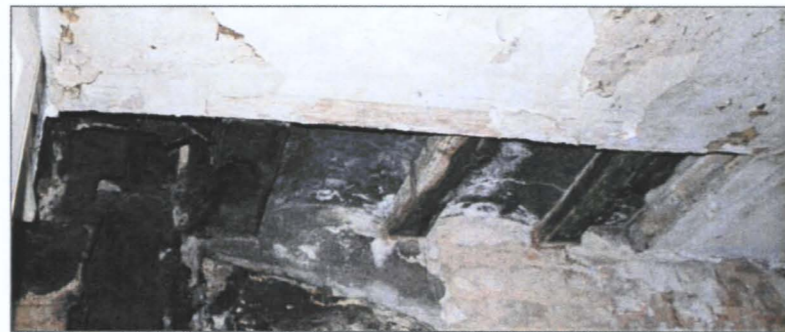
pràcticament colapsà en el decurs de la intervenció, fet que obligà a deturar els treballs provisionalment i a apuntalar la zona abans de seguir amb els treballs d'escrostonat.

Detall de la zona d'entrega de la campana de fums amb el fals sostre guix. Notem com un cop desmuntada aparegueren les bigues de fusta, el cap de les quals estava totalment malmès

L'apuntament de la cuina requeri del desmuntatge total del fals sostre, alhora que el reforç de la resta nivells d'aquesta zona de l'edifici, des de planta baixa fins els pisos superiors. Altrament, la descoberta del mal estat dels forjats requeri de la promoció (Foment de Ciutat Vella) altres tasques d'apuntament per la resta de la finca, fet que alterà en més de tres dies el calendari previst per a l'escrostonat de la paret de la cuina del primer pis.

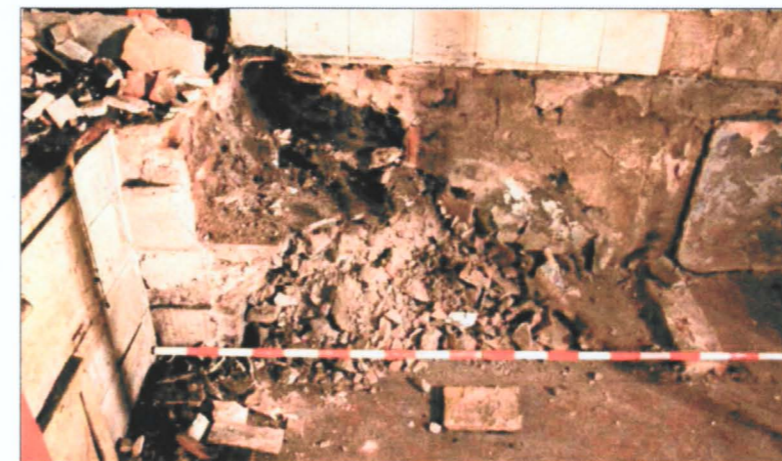
Un cop coberta la seguretat de l'indret, els treballs es reiniciaren tot continuant el desmuntatge del moble de cuina i endegant l'enderroc de l'envà regulador, el qual, val a dir, no es desenvolupava per l'interior de la campana de fums.

Dues vistes de les feines de desmuntatge i aterrament del moble d'obra de la cuina i de l'envà que cobria la paret mitgera

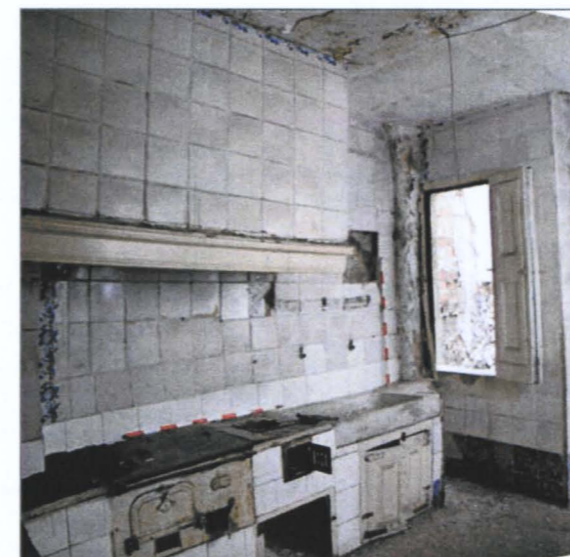
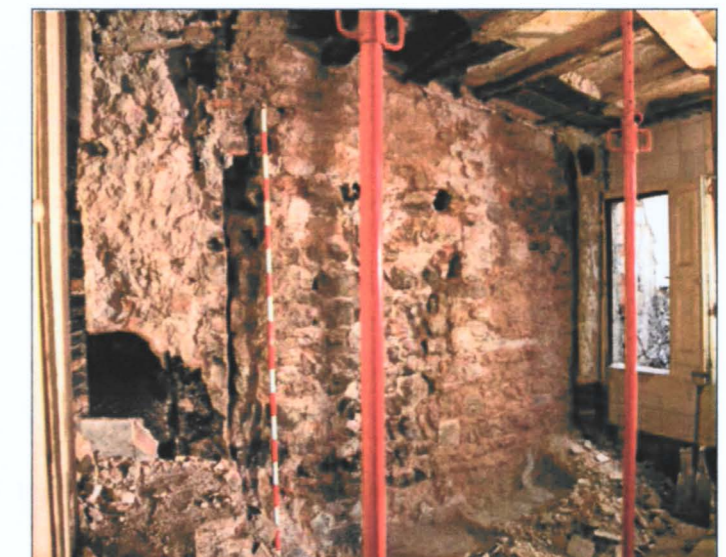
Dues imatges que mostren la mitgera de la cuina del primer pis abans i després del repicats parietals

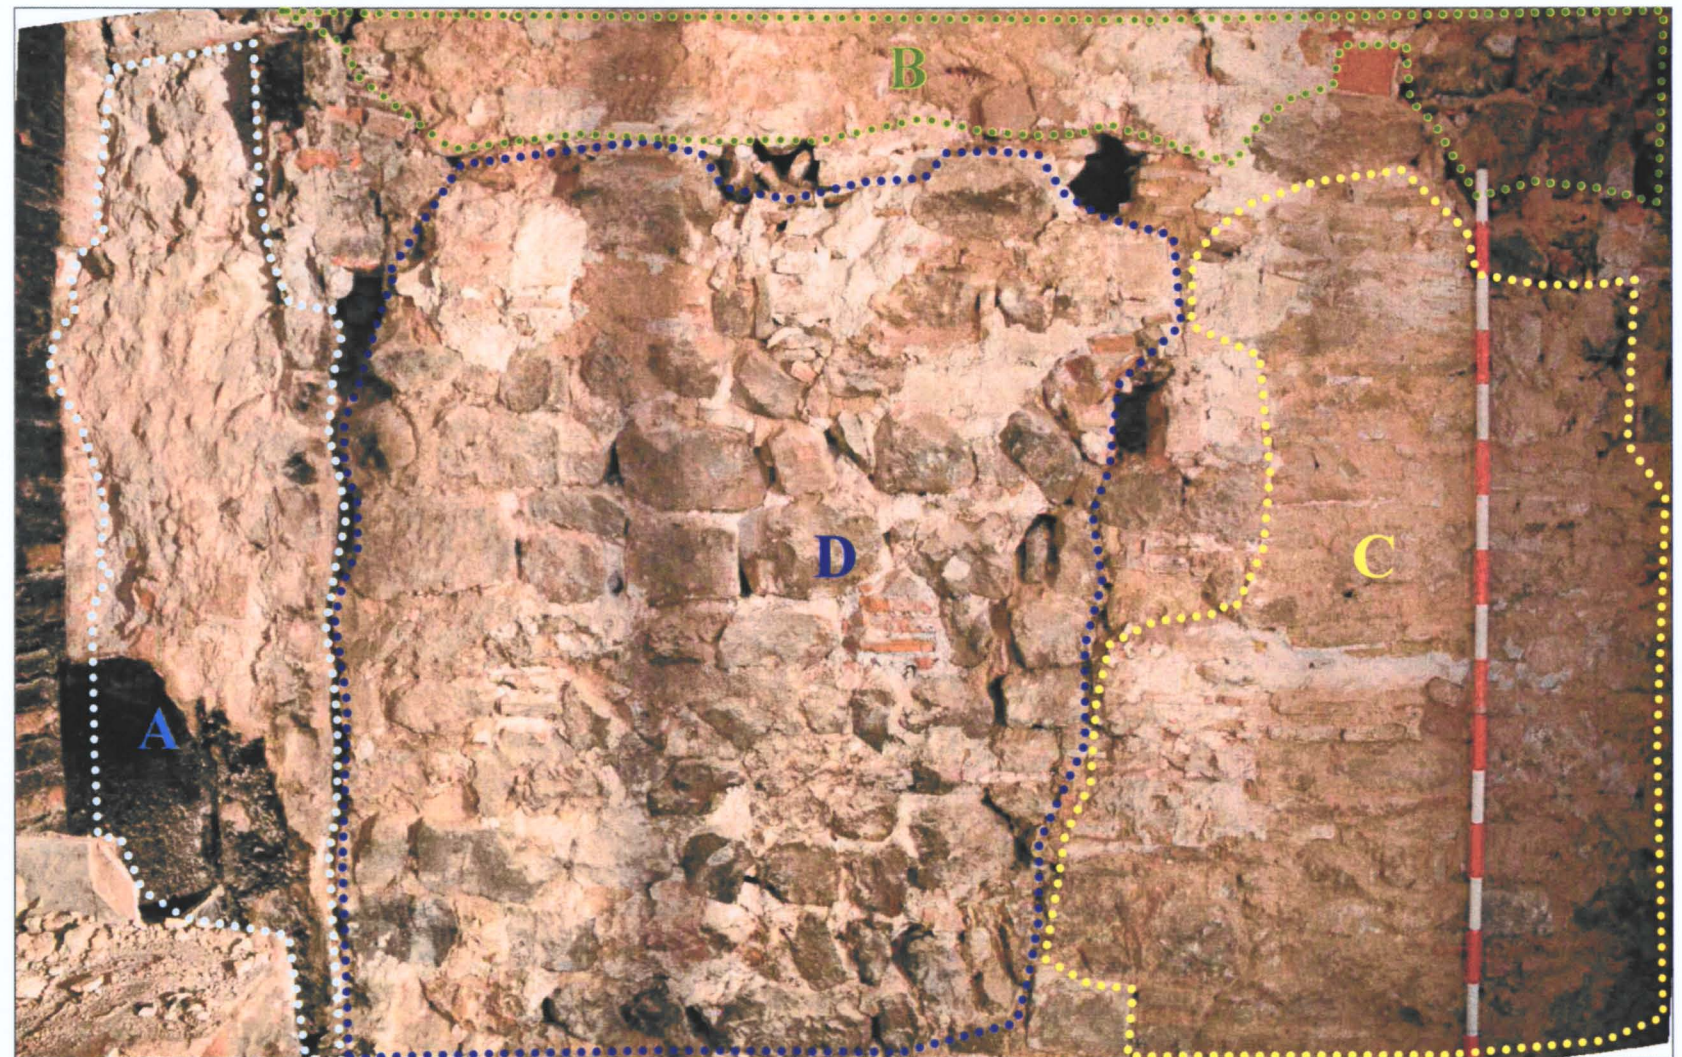
L'anàlisi material, mètrica i d'acabats permet plantejar que, a banda de refeccions de menor importància arquitectònica, la paret descoberta mostra fins a quatre configuracions parietals diferents. Aquestes dissemblances són resultat de moments cronològics diferents, per bé que no totes elles han de ser enteses com actuacions de caràcter estrictament edilici o constructiu, sinó com a resultat d'intervencions de reforma o nou ús. Lògicament aquestes configuracions parietals no tenen la mateixa vàlua estructural, car algunes d'elles, com anirem desenvolupant, són actuacions puntuals sobre murs o parts de murs ja existents amb anterioritat.

Fotomuntatge de la zona de la paret mitgera amb les indicacions de les diferents configuracions parietals observades. Notariem a més que els esvorants que mostra la imatge pertanyen als ancoratges de la desapareguda campana de fums de la cuina

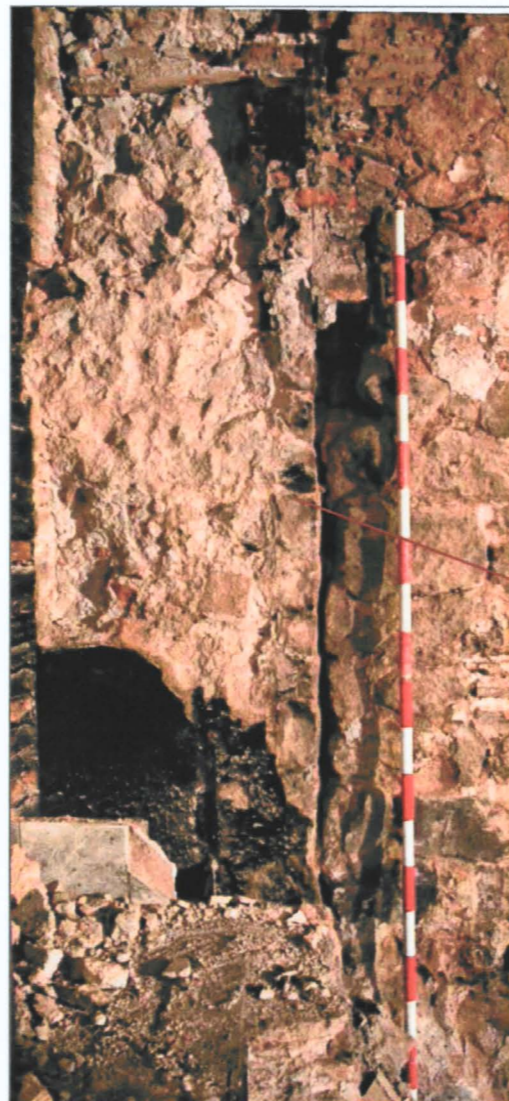
Malgrat tot, l'altre angle del mur -l'oriental- és totalment visible i per tant analitzable. Així, com hem esmentat, som davant d'una paret que ha estat seccionada i, lògicament el seu extrem lateral (dreta-l'est) es correspon al que seria el carejat extern del mur; és a dir la seva cara vista. Altrament, el tall ens ofereix la

possibilitat de veure la fesomia interna de l'esmentat mur, que com veurem tot seguit té, un acabat totalment dissemblant.

El carejat -l'angle est- es defineix per la presència de petits carreus de tendència quadrangular que mostren aproximadament unes mesures al voltant dels 10/15 cm. tant d'amplada com llargària. La secció de la paret permet veure com la solidaritat amb el mur es realitza a través de la forma de cuny o piramidal de la part no vista -la interna- dels petits carreus. Quant a l'ànima del mur, aquesta es caracteritza per una composició a base pedres desbastades de diferents mesures i disposició, que cohesionen amb unes pastes de molta qualitat, caracteritzades per la riquesa de la calç -que li dóna aquest to farinós - i el calibre seleccionat (granulometria) del seu àrid, definit en algun cas per petit pedruscall.

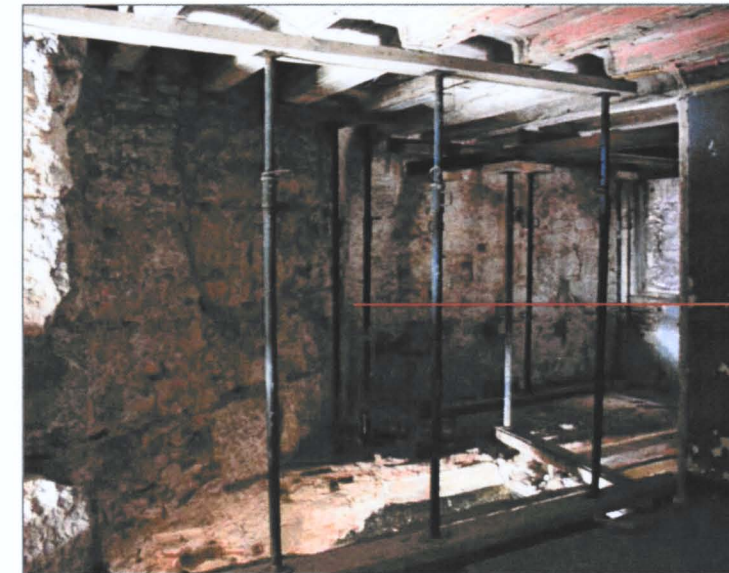
Vista parcial de la zona de lliurament de la part hemisfèrica de la torre romana amb el pany de mur de la muralla romana. Ras d'entresòl de la finca de Regomir. S'assenyala la seva localització en el nivell

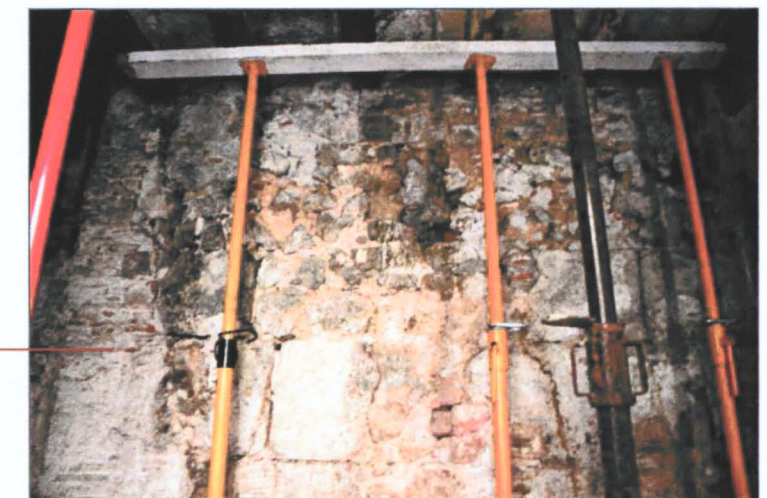
Vista parcial de la zona d'entrega de la torre amb el pany de muralla (vegeu els maons) a l'alçada del pis principal de Regomir

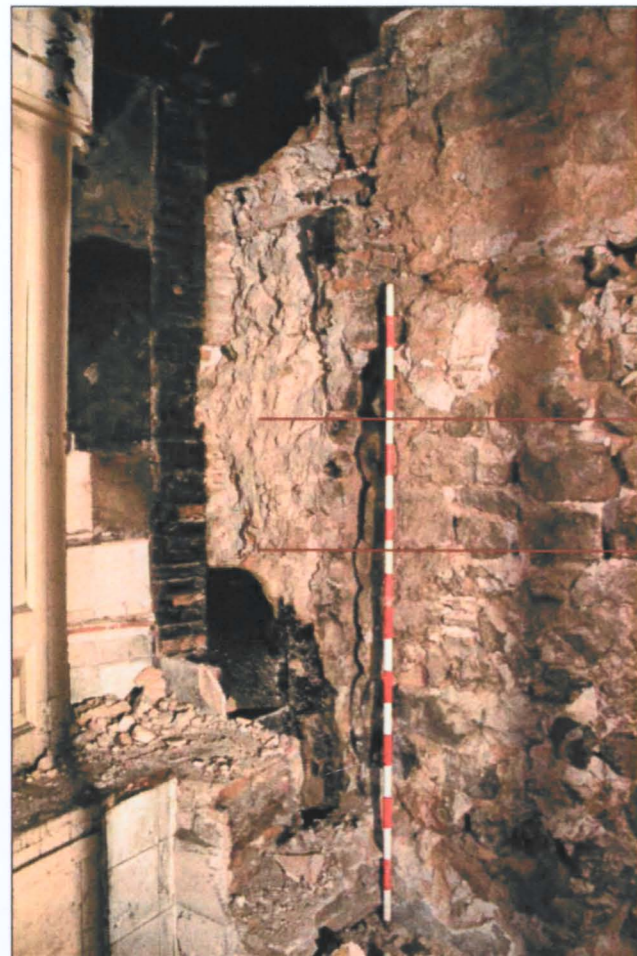
Vista general i localització en planta de la secció del segon pis de la torre romana del portal de Regomir descoberta en la mitgera de la cuina del primer pis de l'edifici.

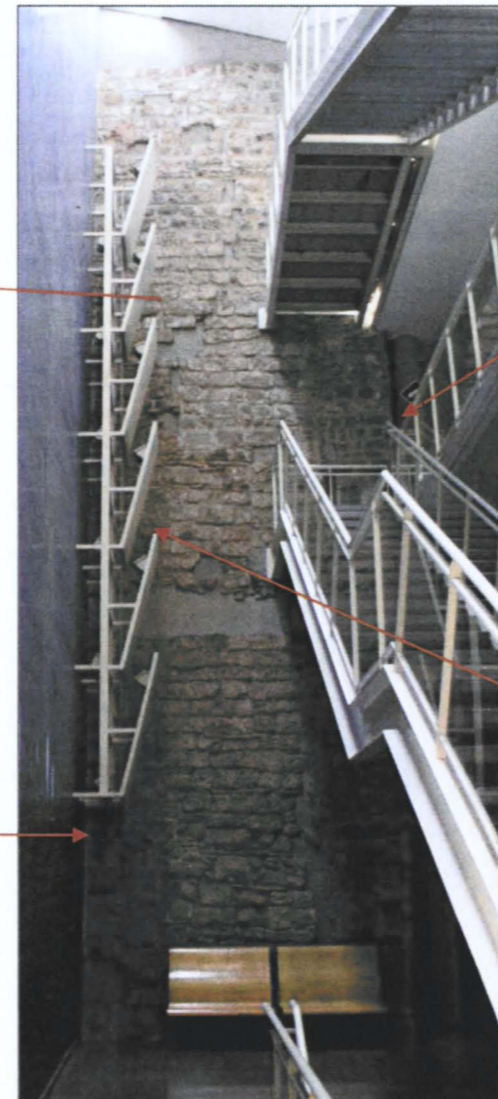
Vista general de la cara més oriental de la torre romana des de l'interior del centre cívic del Pati Llimona

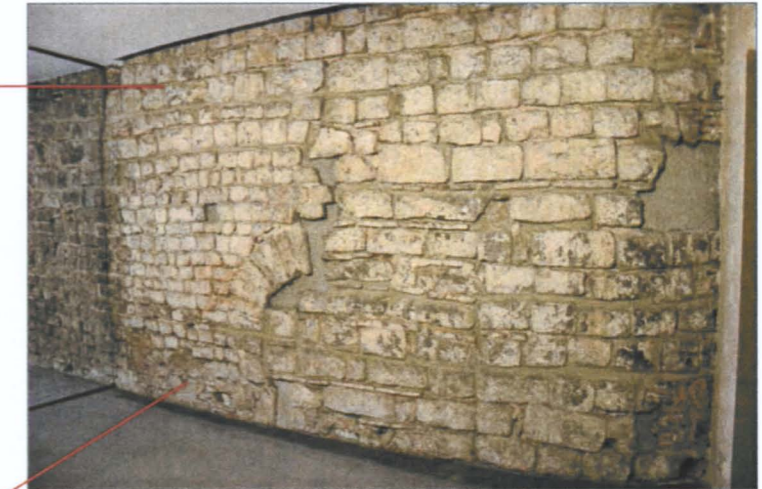
Vista general del parament corresponent al segon pis de la torre romana a la seva cara més septentrional. Podem observar els testimonis de l'"opus vitatum" i part d'una de les finestres que s'obria en direcció a l'interior de la ciutat

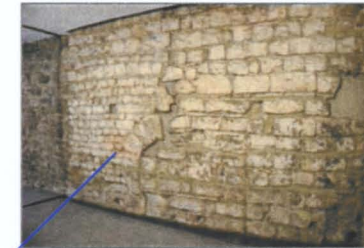
Cara septentrional de la torre romana en el seu segon nivell. Pati Llimona

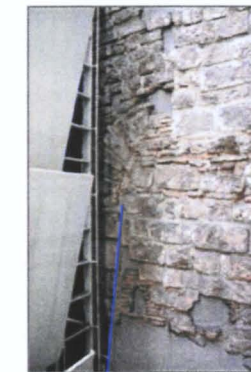
Cara oriental de la torre romana amb el testimoni de la finestra del segon pis i la remunta baixa medieval

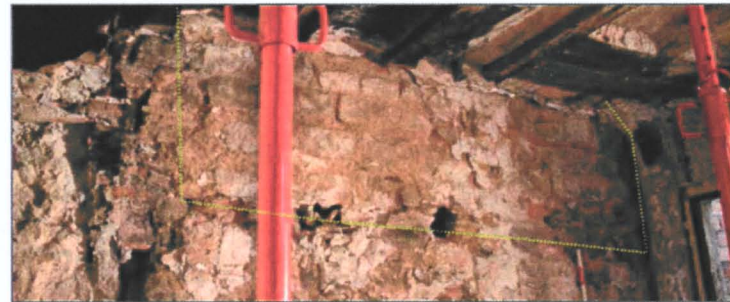
Vista general del pany de mur identificat com parament B. S'assenyalen les seves dimensions

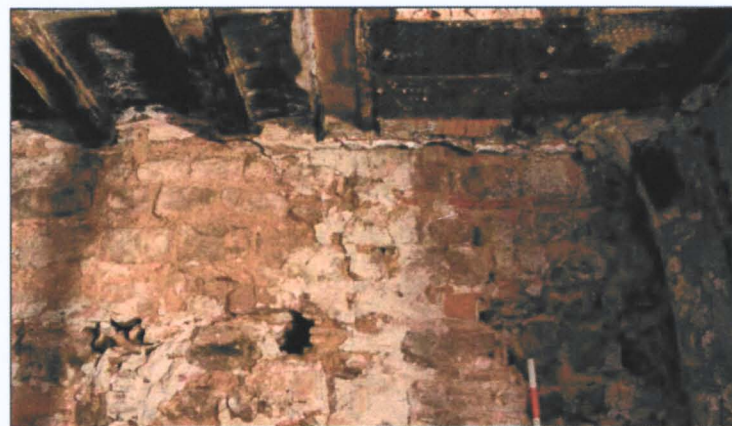
Vista parcial del parament. Notem a la dreta la filada reguladora de maó massís

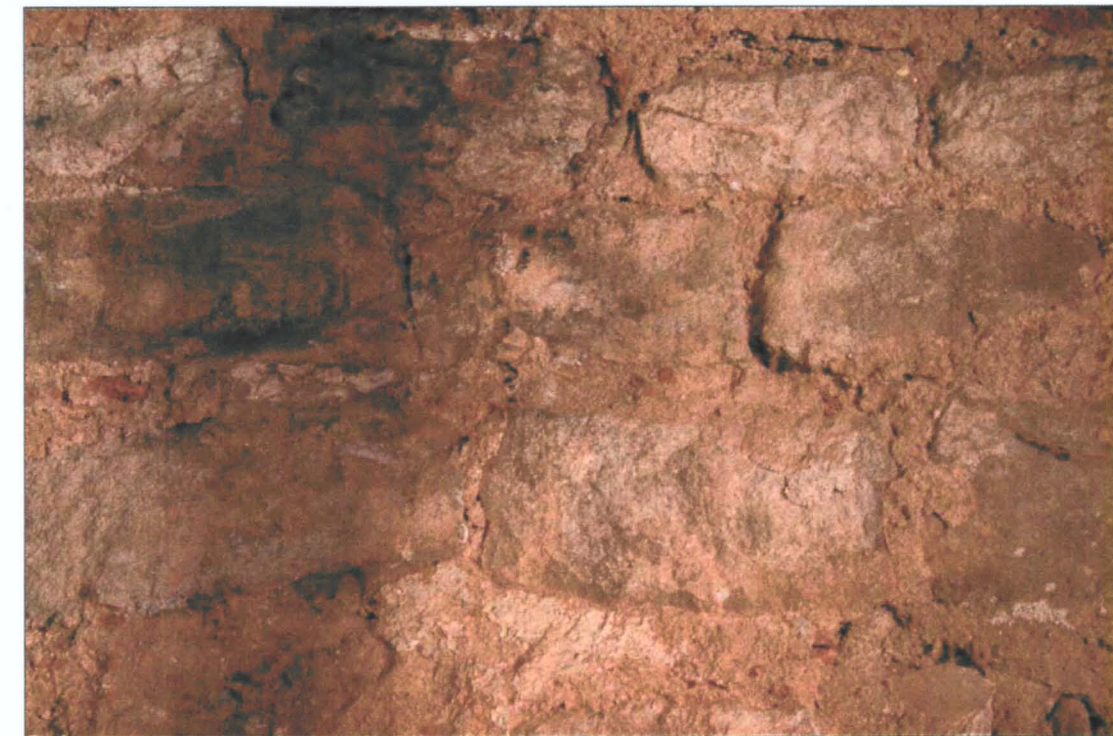
Detall del parament. Podem distingir l'estereotomis dels carreus i les característiques granulomètriques del morter de calç argilós

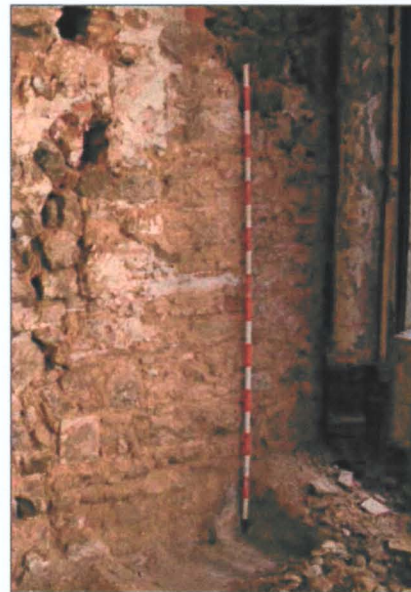
Vista general de l'emplaçament de la configuració material C

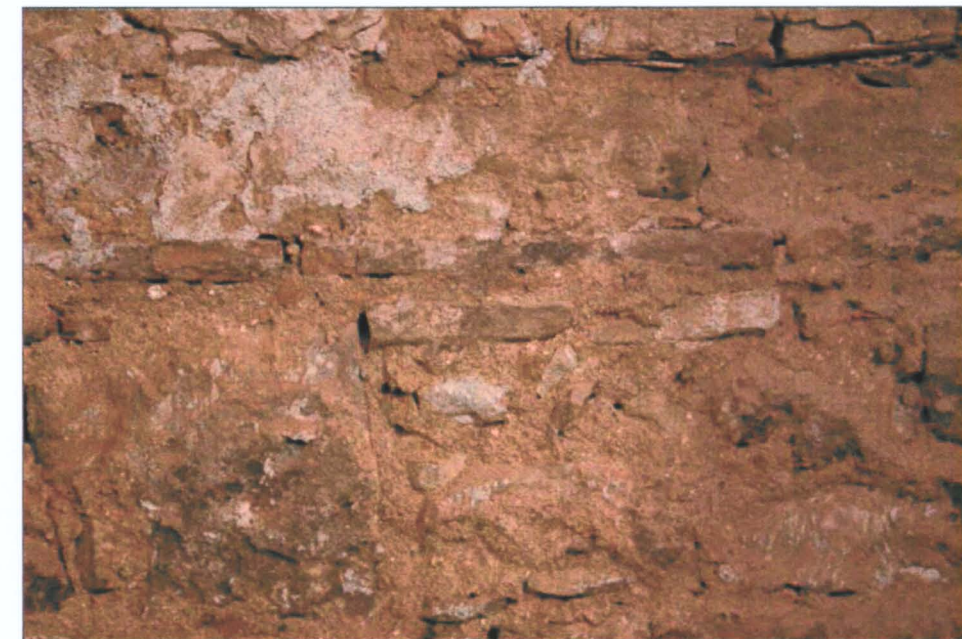
Detall del parament. Podem distingir la presència del maó massís de 2,5/ 3 cm. de gruix, un material constructiu pròpi de l'edifici barcelonina d'època moderna

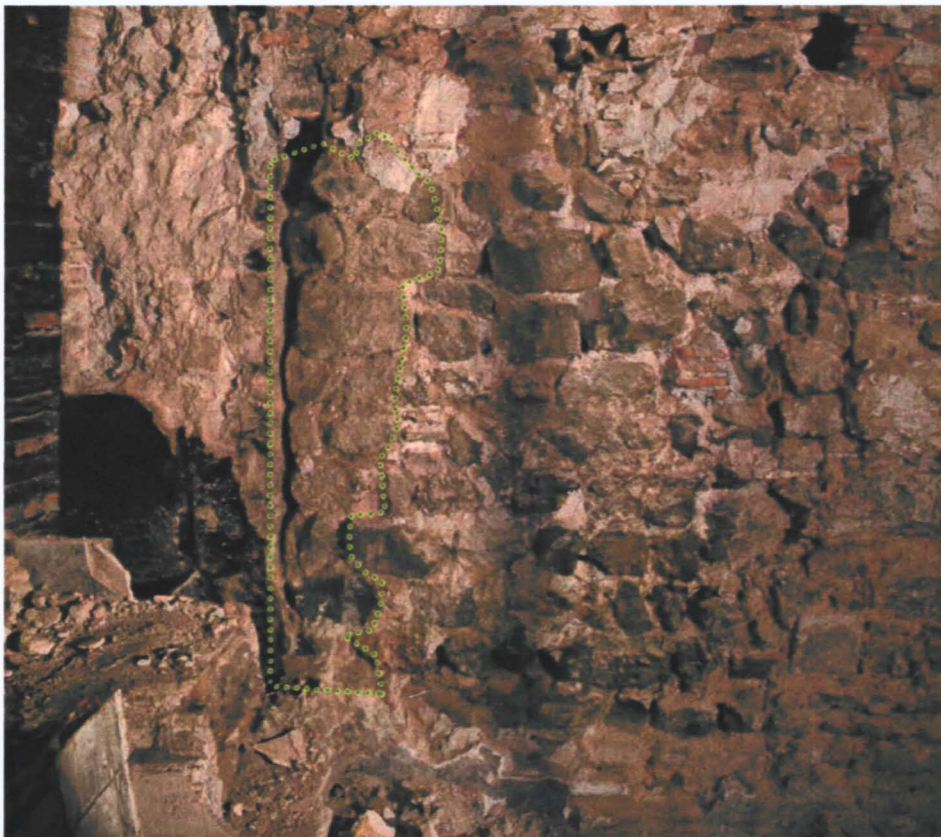
Vista general del parament amb indicació de la zona més antiga; probablement baix medieval. La resta del conjunt és una obra de cronologia contemporània

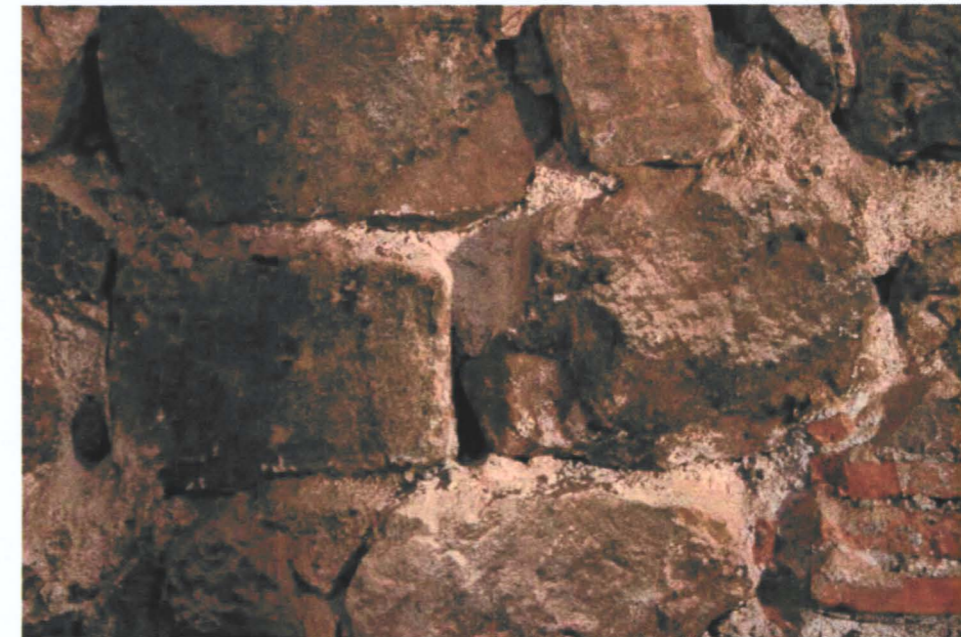
Detall del parament corresponent a l'àrea que mostra morter de calç blanc. Notem la poca cohesió que mostren els elements entre elles, fet que permet deduir que som davant d'una obra menor, no estructural; lligada a alguna actuació de cegat o reforma que datem en base a les informacions documentals cap a 1862
