Ca l'Arnau - Sector termes

Adjunt us trameto la memòria de l'actuació de conservació- restauració (setembre-
novembre del 2001) del sector de les termes al jaciment de Ca L'Arnau de Cabrera de
Mar (Maresme).

INTRODUCCIÓ

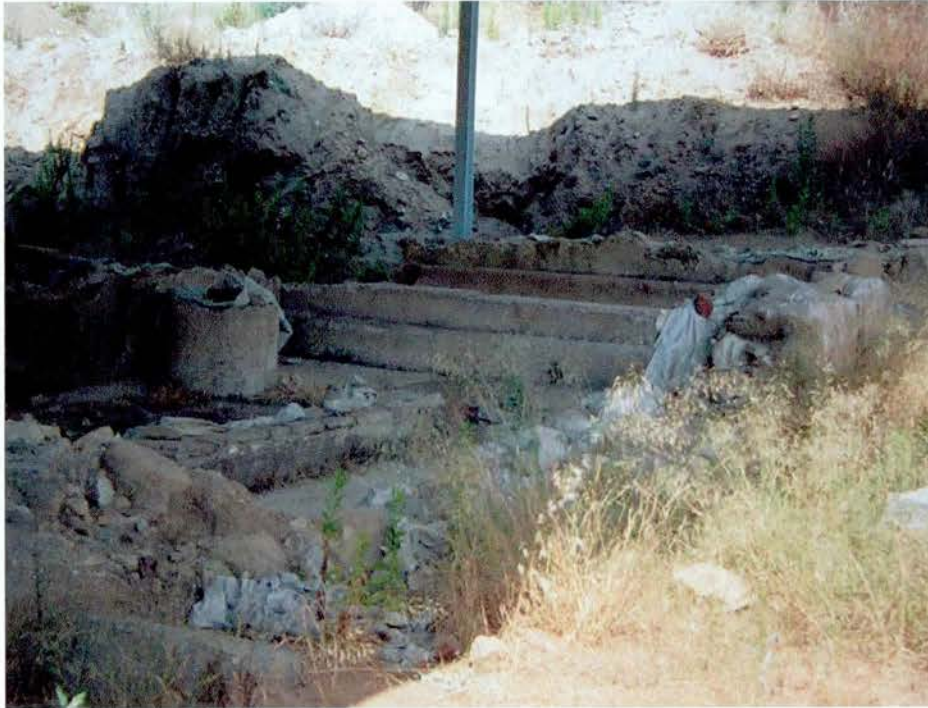
Estat de conservació inicial, vista parcial.

Els revestiments en general es troben en un estat de conservació regular (salvo als punts destruïts per l'home, cops fortuïts o llançament de pedres), amb zones que presenten símptomes de descohesió interna dels materials i petites desplaçacions o separacions dels revestiments del mur, localitzades majoritàriament a les vores de les superfícies conservades en intervencions de conservació anteriors, durant l'excavació arqueològica.

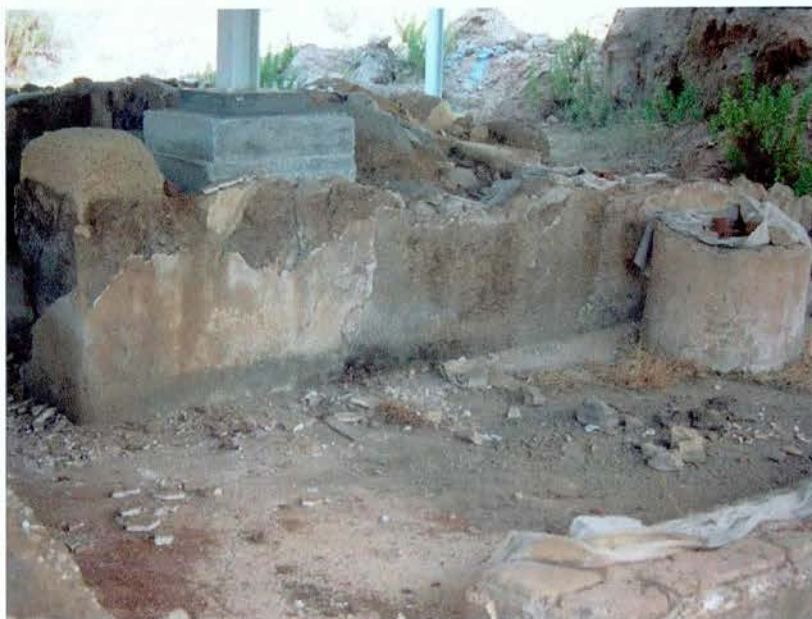
Zona del "*Caldarium*", caiguda de revestiments.

L'estructura on l'actuació és més important és l'àmbit del "*caldarium*" de dimensions considerables, on s'observen grans pèrdues de superfície dels revestiments dels seus murs, conservant-se "in situ" els revestiments hidràulics caiguts , molt fragmentats, i que després d'un primer anàlisi solament permet una reposició parcial de les superfícies despreses dels murs.

- **Consolidació – reposició de fragments de revestiments.**

- Adhesió provisional dels fragments fins arribar a la formació de plaques de major superfície.
- Localització de plaques a les vores dels revestiments que encara resten als murs. .
- Restitució dels fragments de revestiments caiguts al seu lloc original. Aplicació de morter de calç en proporció 1:3
- Bisellat general de protecció de les vores del revestiment hidràulic. Aplicació de morter de calç en proporció 1:3.

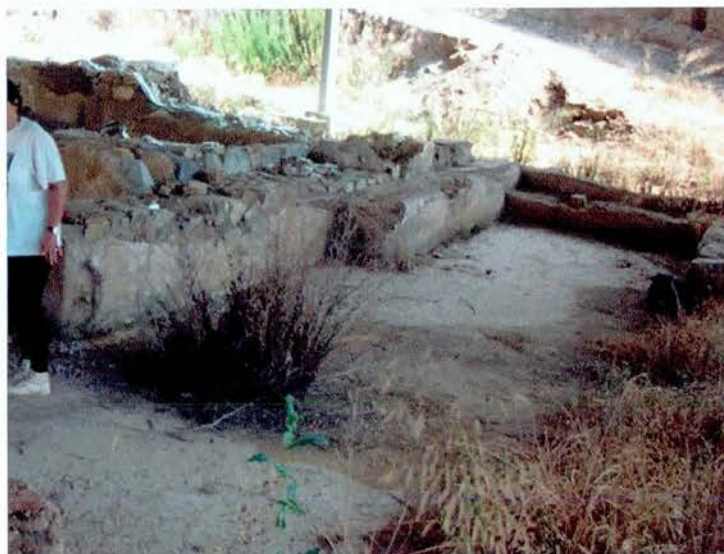
Els paviments d'*opus signinum* presenten gran quantitat de fang i brutícia generada per l'entrada d'aigües de pluja dels taluts circumdants a la zona amb coberta.

Estat de conservació dels paviments del "*Tepidarium*"

- Neteja mecànica –manual en profunditat de les superfícies i vores dels paviments amb fang i brutícia incrustada mitjançant raspalls de diferent grau de duresa, espàtules i paletines..

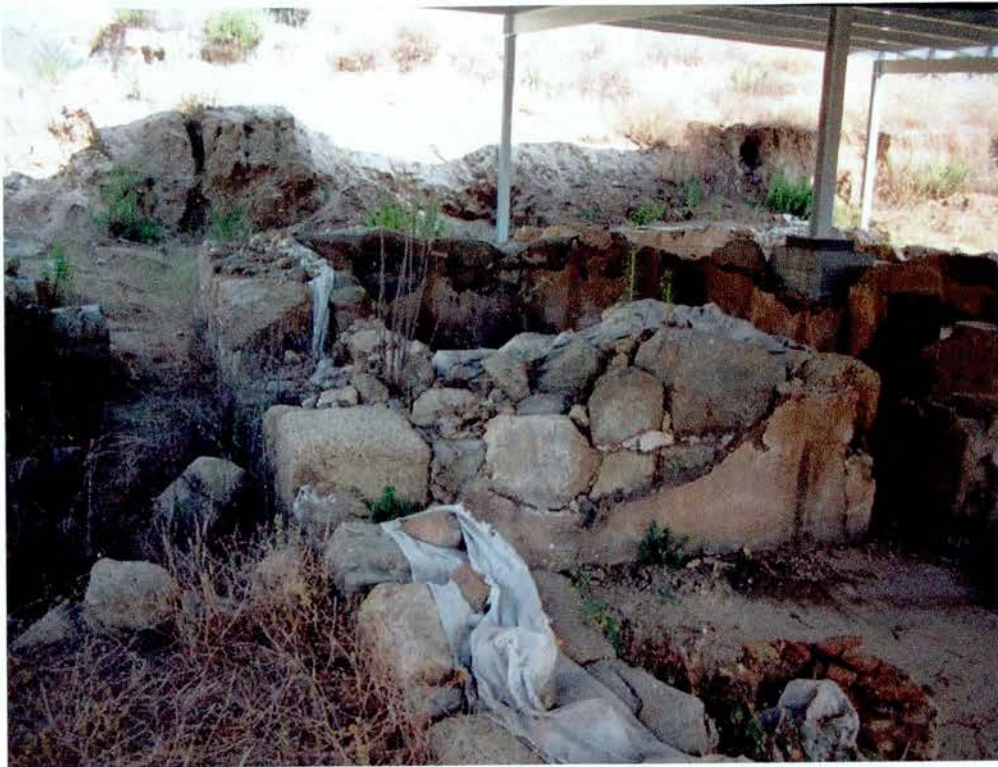
Detall del avançat desenvolupament de l'atac biològic.

- Neteja de revestiments. Eliminació d'algues i molses incrustades a la superfície dels materials, mitjançant el seu assecament total amb etanol i acetona al 50% i raspalls de diferent grau de duresa, espàtules i paletines.
- Aplicació de biocida de contacte a les plantes superiors , Round-up al 1% en aigua, (Mosanto Ibérica)
- Eliminació mecanico –manual de la totalitat de les restes orgànics un cop secs .

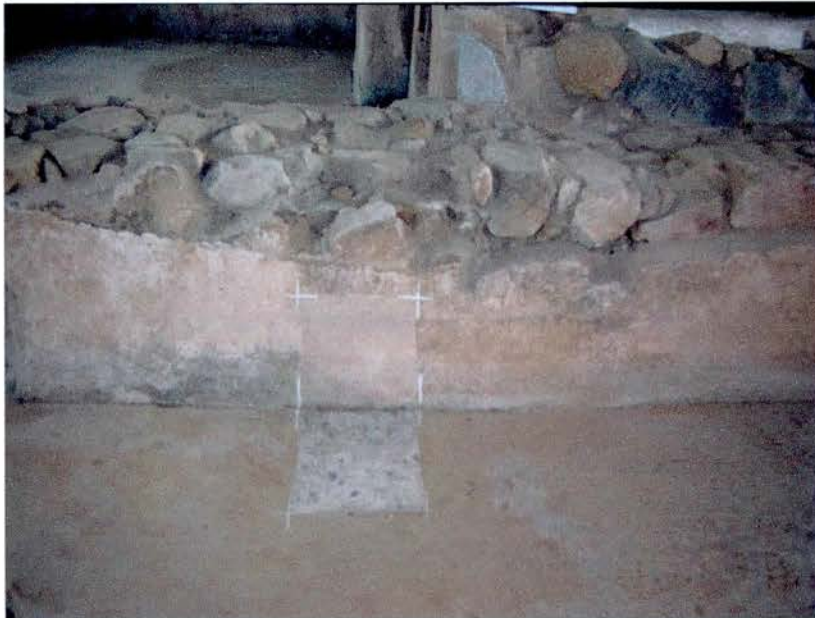
Cales de neteja a paviments i revestiments.

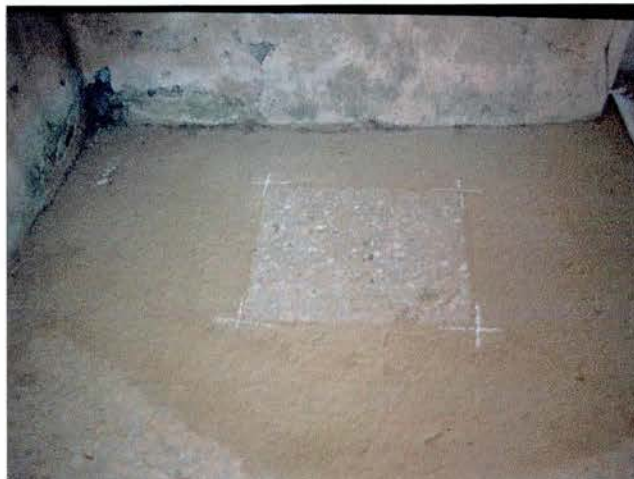
- **Consolidació de revestiments:**

- Neteja de vores. Eliminació dels restes de terres i morters moderns incrustades a la superfície dels materials, mitjançant raspalls de diferent grau de duresa, espàtules i paletines.
- Consolidació puntual mitjançant injecció de resina vinílica MOWILIT 30 AL 15% en etanol, a les zones separades del mur-suport.
- Bisellat de protecció de les vores i forats dels revestiments, mitjançant l'aplicació de morter de calç i sorra amb proporció 1:3 o 1:4 segons la porositat dels revestiments.

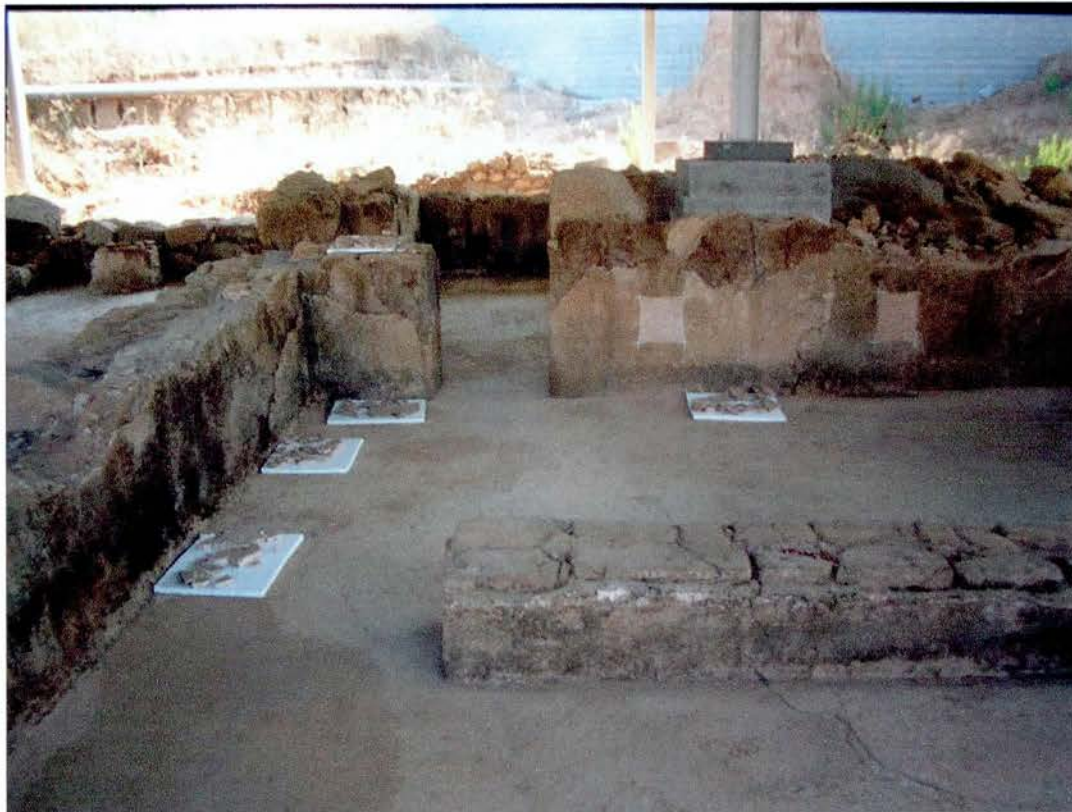
- Neteja dels revestiments caiguts per causes antròpiques o desaparició del suport.

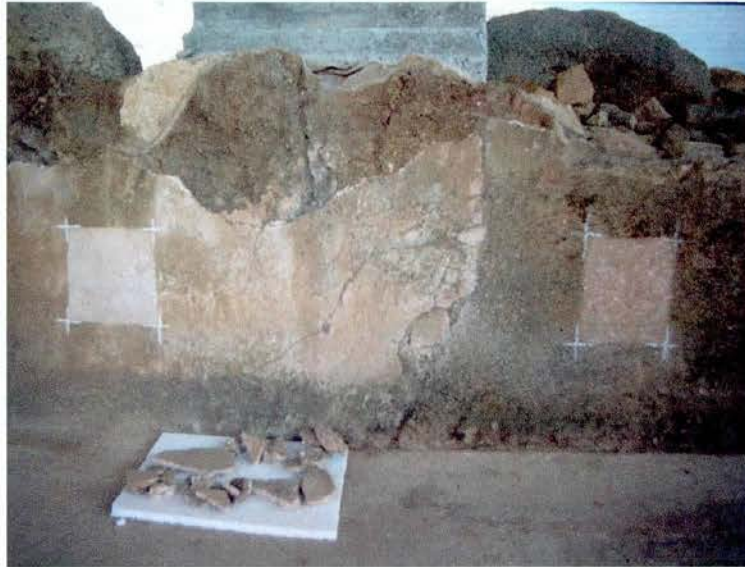
- **Anastilosis parcial d'estructures caigudes.**

- Reconstrucció de part del mur del "Laconicum" segons la documentació arqueològica, amb les pedres caigudes i morter de calç fins a l'alçada de màxima conservació.
- Obturació d'esquerdes i fissures amb morter de calç en proporció 1:3.

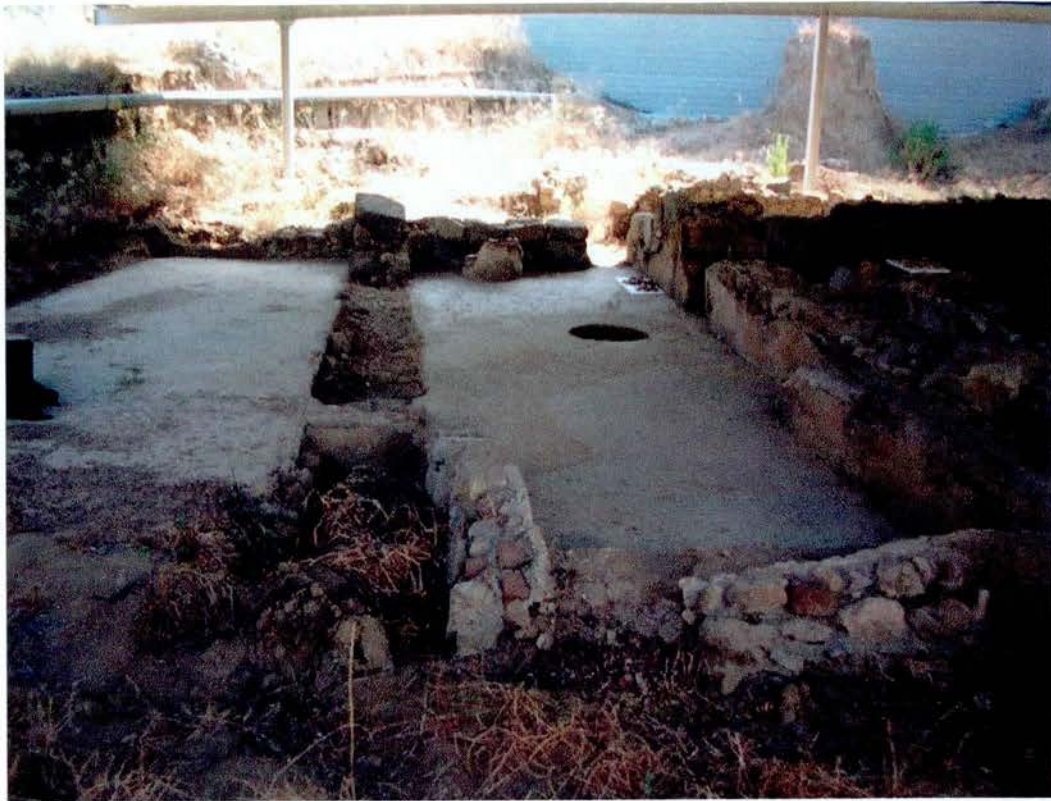
Vista general del "Tepidarium" en la fase de neteja i un cop aplicat el biocida.

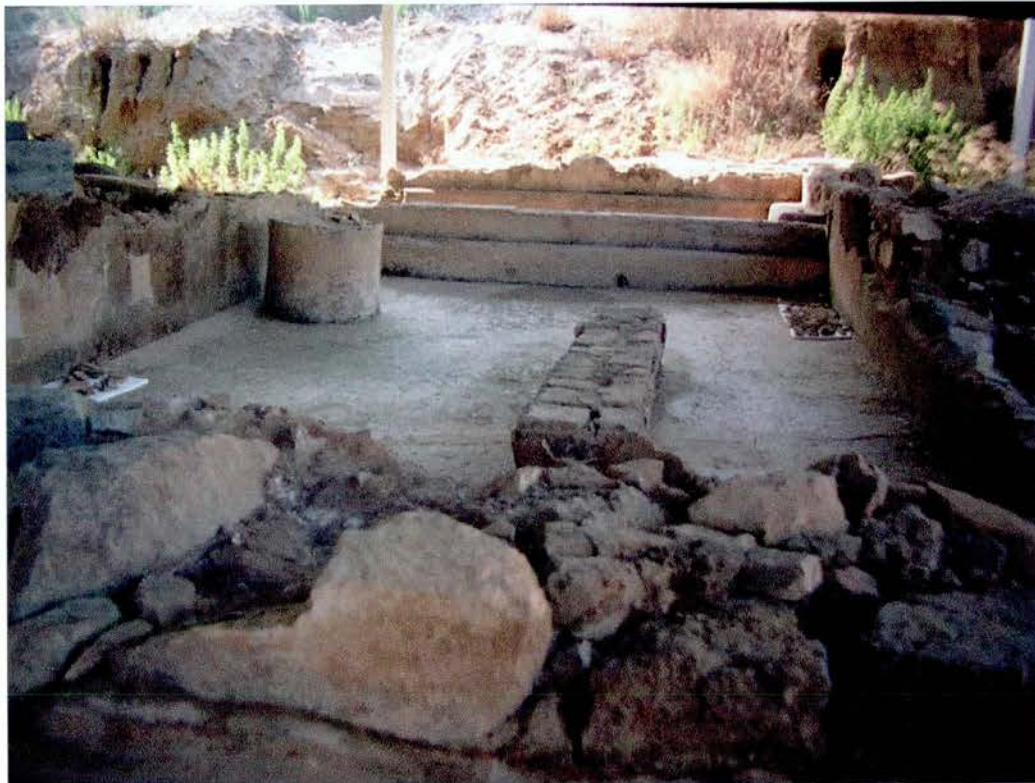
Vista general del "Caldarium" en la fase de neteja dels paviments.

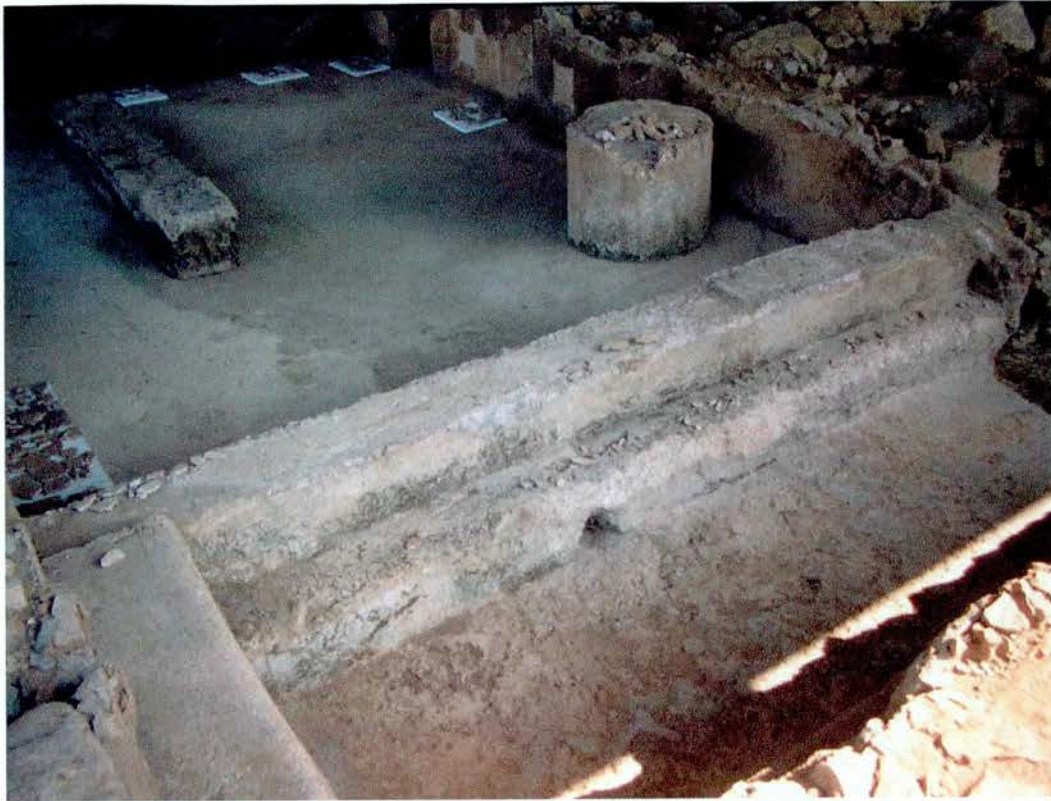
Vista general del "Caldarium" en la fase de consolidació de revestiments.
