MEMÒRIA DEL SEGUIMENT ARQUEOLÒGIC
EN L'IMMOBLE NÚM. 28 DE LA PLAÇA DELS SEDASSOS
DE TARRAGONA (TARRAGONÈS)

Febrer de 2004

AUTORS:

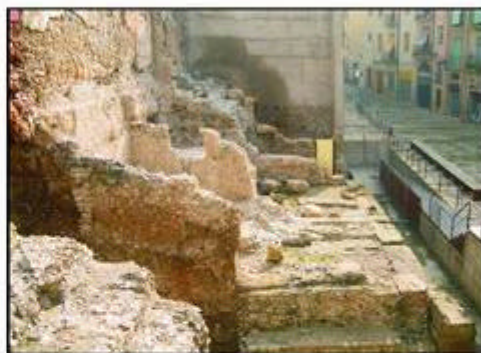
1.- Vista general del tram de podi del circ recuperat en la Pça. dels Sedassos, amb la casa núm. 28 al fons

2.- Vista general del tram de podi del circ recuperat en la Pça. dels Sedassos, amb la casa núm. 28 al fons

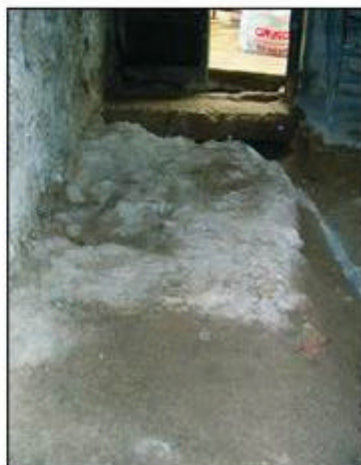
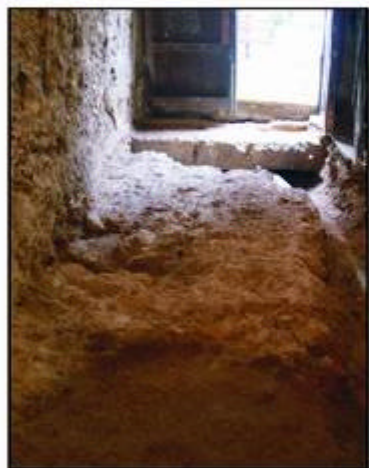
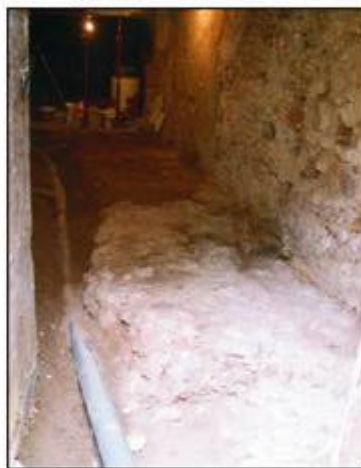
La neteja de la planta baixa de l'edifici, un cop extret el paviment de formigó que l'ocupava, va constatar com, a l'oest de la rasa excavada originalment per la claveguera de l'immoble, la zona es trobava rebaixada i l'*opus caementicium* s'havia trencat, potser per tal d'habilitar un sotà⁶. Sí es conservava en força bon estat l'estructura de *caementicium* en la meitat oriental, concretament la base-nivell de circulació de la volta de la grada que ocupava aquest indret.

Cal remarcar, en aquest punt, que l'actuació s'ha concentrat en la meitat meridional de la planta baixa, és a dir, un espai de 16 metres des de l'entrada, dels quals només en el quadrant SE es documentaren restes del circ, ocupant un espai d'uns 6 m de longitud i 2 m d'ample. A la resta es podia visualitzar un farciment de terra d'època moderna que no es veia afectat pel projecte de rehabilitació. D'altra banda, la meitat posterior de la planta baixa no es va afectar a nivell de rebaix.

4.- Detall de la planta baixa un cop finalitzats els treballs d'extracció del paviment, amb l'estructura del circ

5.- Detall de la planta baixa un cop finalitzats els treballs d'extracció del paviment, amb l'estructura del circ

6.- Detall de la planta baixa un cop finalitzats els treballs d'extracció del paviment, amb l'estructura del circ

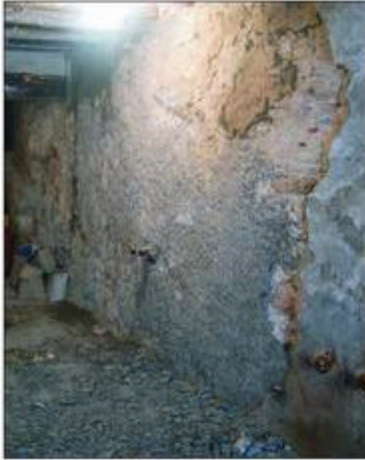
Igualment, el repicat de la mitjanera oriental de l'immoble ha permès comprobar que l'extradós de la volta inclinada havia estat arrassat, i no quedava cap evidència de l'estructura de la grada visible.

7.- Detall de la paret de l'immoble, un cop repicada per deixar a la vista l'estructura del circ, força refeta

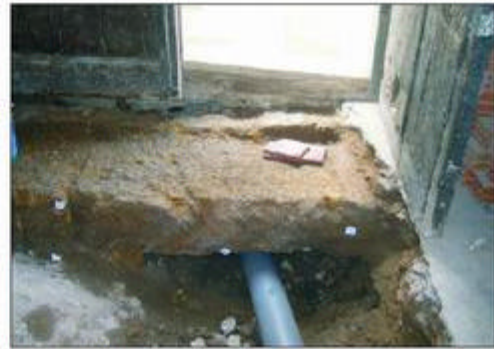
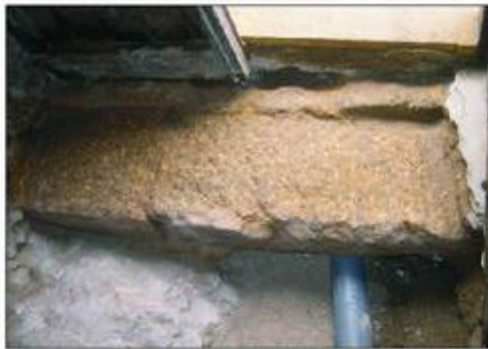
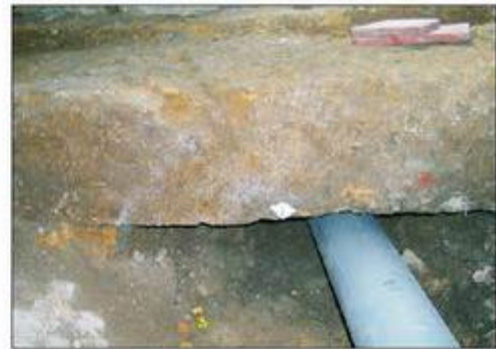
Les obres d'arranjament de la planta baixa d'aquest immoble començaren amb l'excavació de la rasa ocupada per l'antic tub de desguàs de la casa. Un cop enretirada la terra que la farcia, es va treure la conducció i es va substituir per una de nova. Aquest fet va permetre deixar a la vista els carreus del podi del circ. En total es va deixar a la vista un tram de 2,1 m de longitud, dos dels carreus situats justament a l'entrada de l'immoble⁴. La rasa d'aquest tub havia afectat el massís d'*opus caementicium* de l'estructura de la grada i foradava la segona filada de carreus del podi, per tal de travessar l'espai i connectar amb la claveguera principal de la plaça.

8.- Detall dels carreus del podi del circ documentats durant el seguiment

9.- Detall dels carreus del podi del circ documentats durant el seguiment

10.- Detall dels carreus del podi del circ documentats durant el seguiment

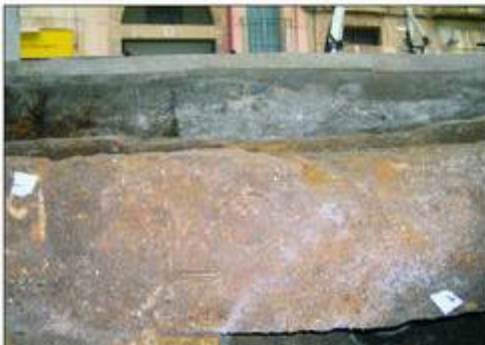
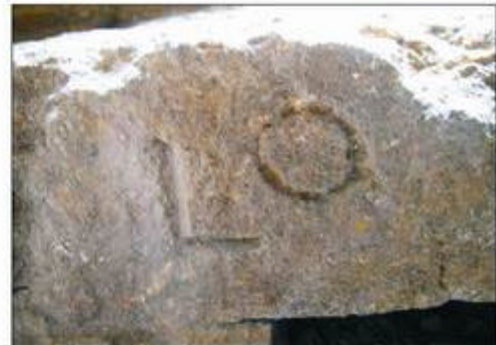
Malgrat només visualitzar la filada superior de carreus, això permeté documentar en el carreu situat en el costat W una lletra esculpida en la cara interna. Es tracta d'una "L"⁵, al costat de la qual apareix una altra marca, un xic més elevada i formant un cercle; a diferència de la "L", cincellada en forma de cunya, el cercle no presentava aquesta factura. Cal destacar, igualment, que es tracta de marques encarades a l'interior del podi, és a dir, que anirien ocultes pel massís de *caementicium* de la grada del circ, i s'han pogut documentar "gràcies" als trencats medievals i/o moderns.

⁵ Les dimensions de la lletra són de 13 cm d'alçada i 10 de longitud. És possible que es tracti d'una inscripció que es va rebutjar i es va destinar a carreu per a la construcció del circ, abreviatura d'alguna inscripció o potser una marca numeral.

11.- Detall del carreu del podi amb la inscripció i la marca en la part interna

12.- Detall del carreu del podi amb la inscripció i la marca en la part interna
