Església catedralícia de Castelló d'Empúries- Capella dels Dolors

Teixidor Murlà, Mireia

1.- FITXA TÈCNICA

2.- INTRODUCCIÓ

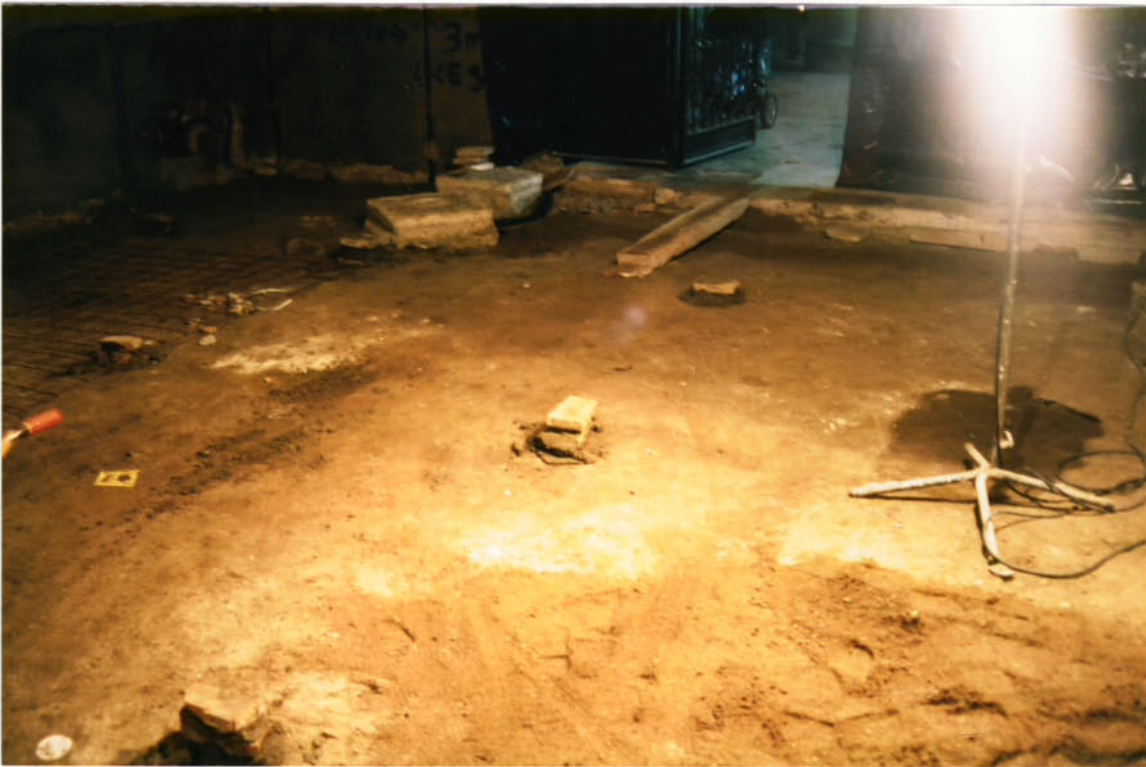
Les terres que han estat extretes del sòl de la capella són terres soltes, de textura sorrenca i de color marró (veure foto 1). També són terres molt netes de qualsevol material -ja sigui de construcció o d'altre tipus. L'estrat aparegut és clarament de reompliment. Desconeixem si en nivells més baixos aquest estrat té altres textures o algun tipus de material barrejat, degut a que no s'ha realitzat cap sondeig.

Foto 1: Part del sòl de la capella dels Dolors on podem apreciar, tot i que no massa clar, el nivell de terra que ha aparegut per sota del paviment i dues de les cinc peces arquitectòniques que hi ha a tocar la porta.

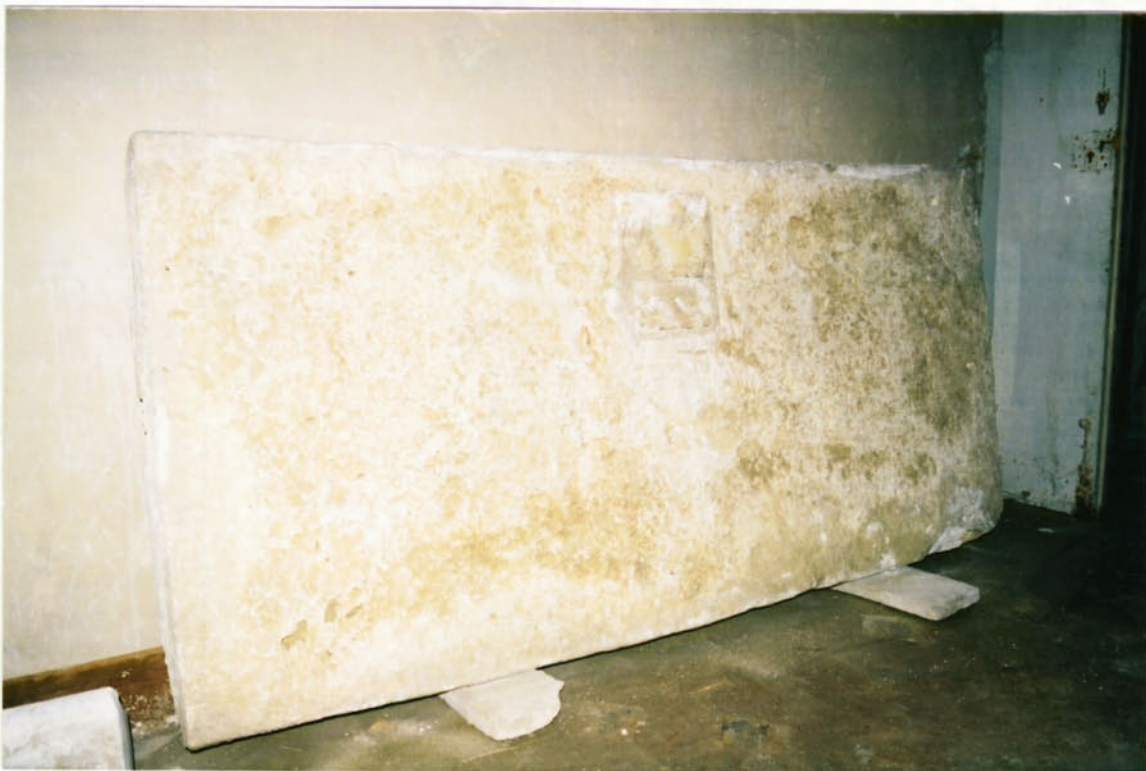
L'ara d'altar és de pedra calcària i té unes mides de 2,06 m de llarg, 1 m d'ample i 10 cm de gruix (veure foto 2). Estava situada just al davant de la porta de la capella amb una orientació E-W.

Les quatre peces arquitectòniques són de pedra calcària. Cronològicament sembla que no podem situar-les en un període massa antic. Estan col·locades a costat i costat de la porta d'accés a la capella. Són quadrades i de mides molt semblants: 59 cm per 59 cm, 58 cm per 58 cm, 50 cm per 50 cm i 52 cm per 52 cm (veure foto 2).

Foto 2: ara d'altar extreta del seu lloc original, per tornar-hi a ser col·locada una vegada estigui arreglat el paviment.

Tot aquest material petri ja era visible en el terra de la capella, formant part del paviment original abans de ser aixecat. De totes les peces només l'ara ha estat extreta del seu lloc per facilitar la feina dels paletes que hi treballaven, però en el moment de tornar a pavimentar es col·locarà on era per tal que, juntament amb la resta, continuï formant part del terra de la capella.
