Baixada del Roser, Plç. Sant Miquel, C/
Compte, Baixada de la Guitarra, Plç. de Sant
Joan - Tarragona

Díaz Dalmau, Rubén

L'objectiu d'aquesta intervenció és el seguiment arqueològic de les rases que l'empresa MAESA va realitzar el gener de 1999 amb l'objectiu de soterrar unes línies d'alta tensió de l'empresa FECSA.

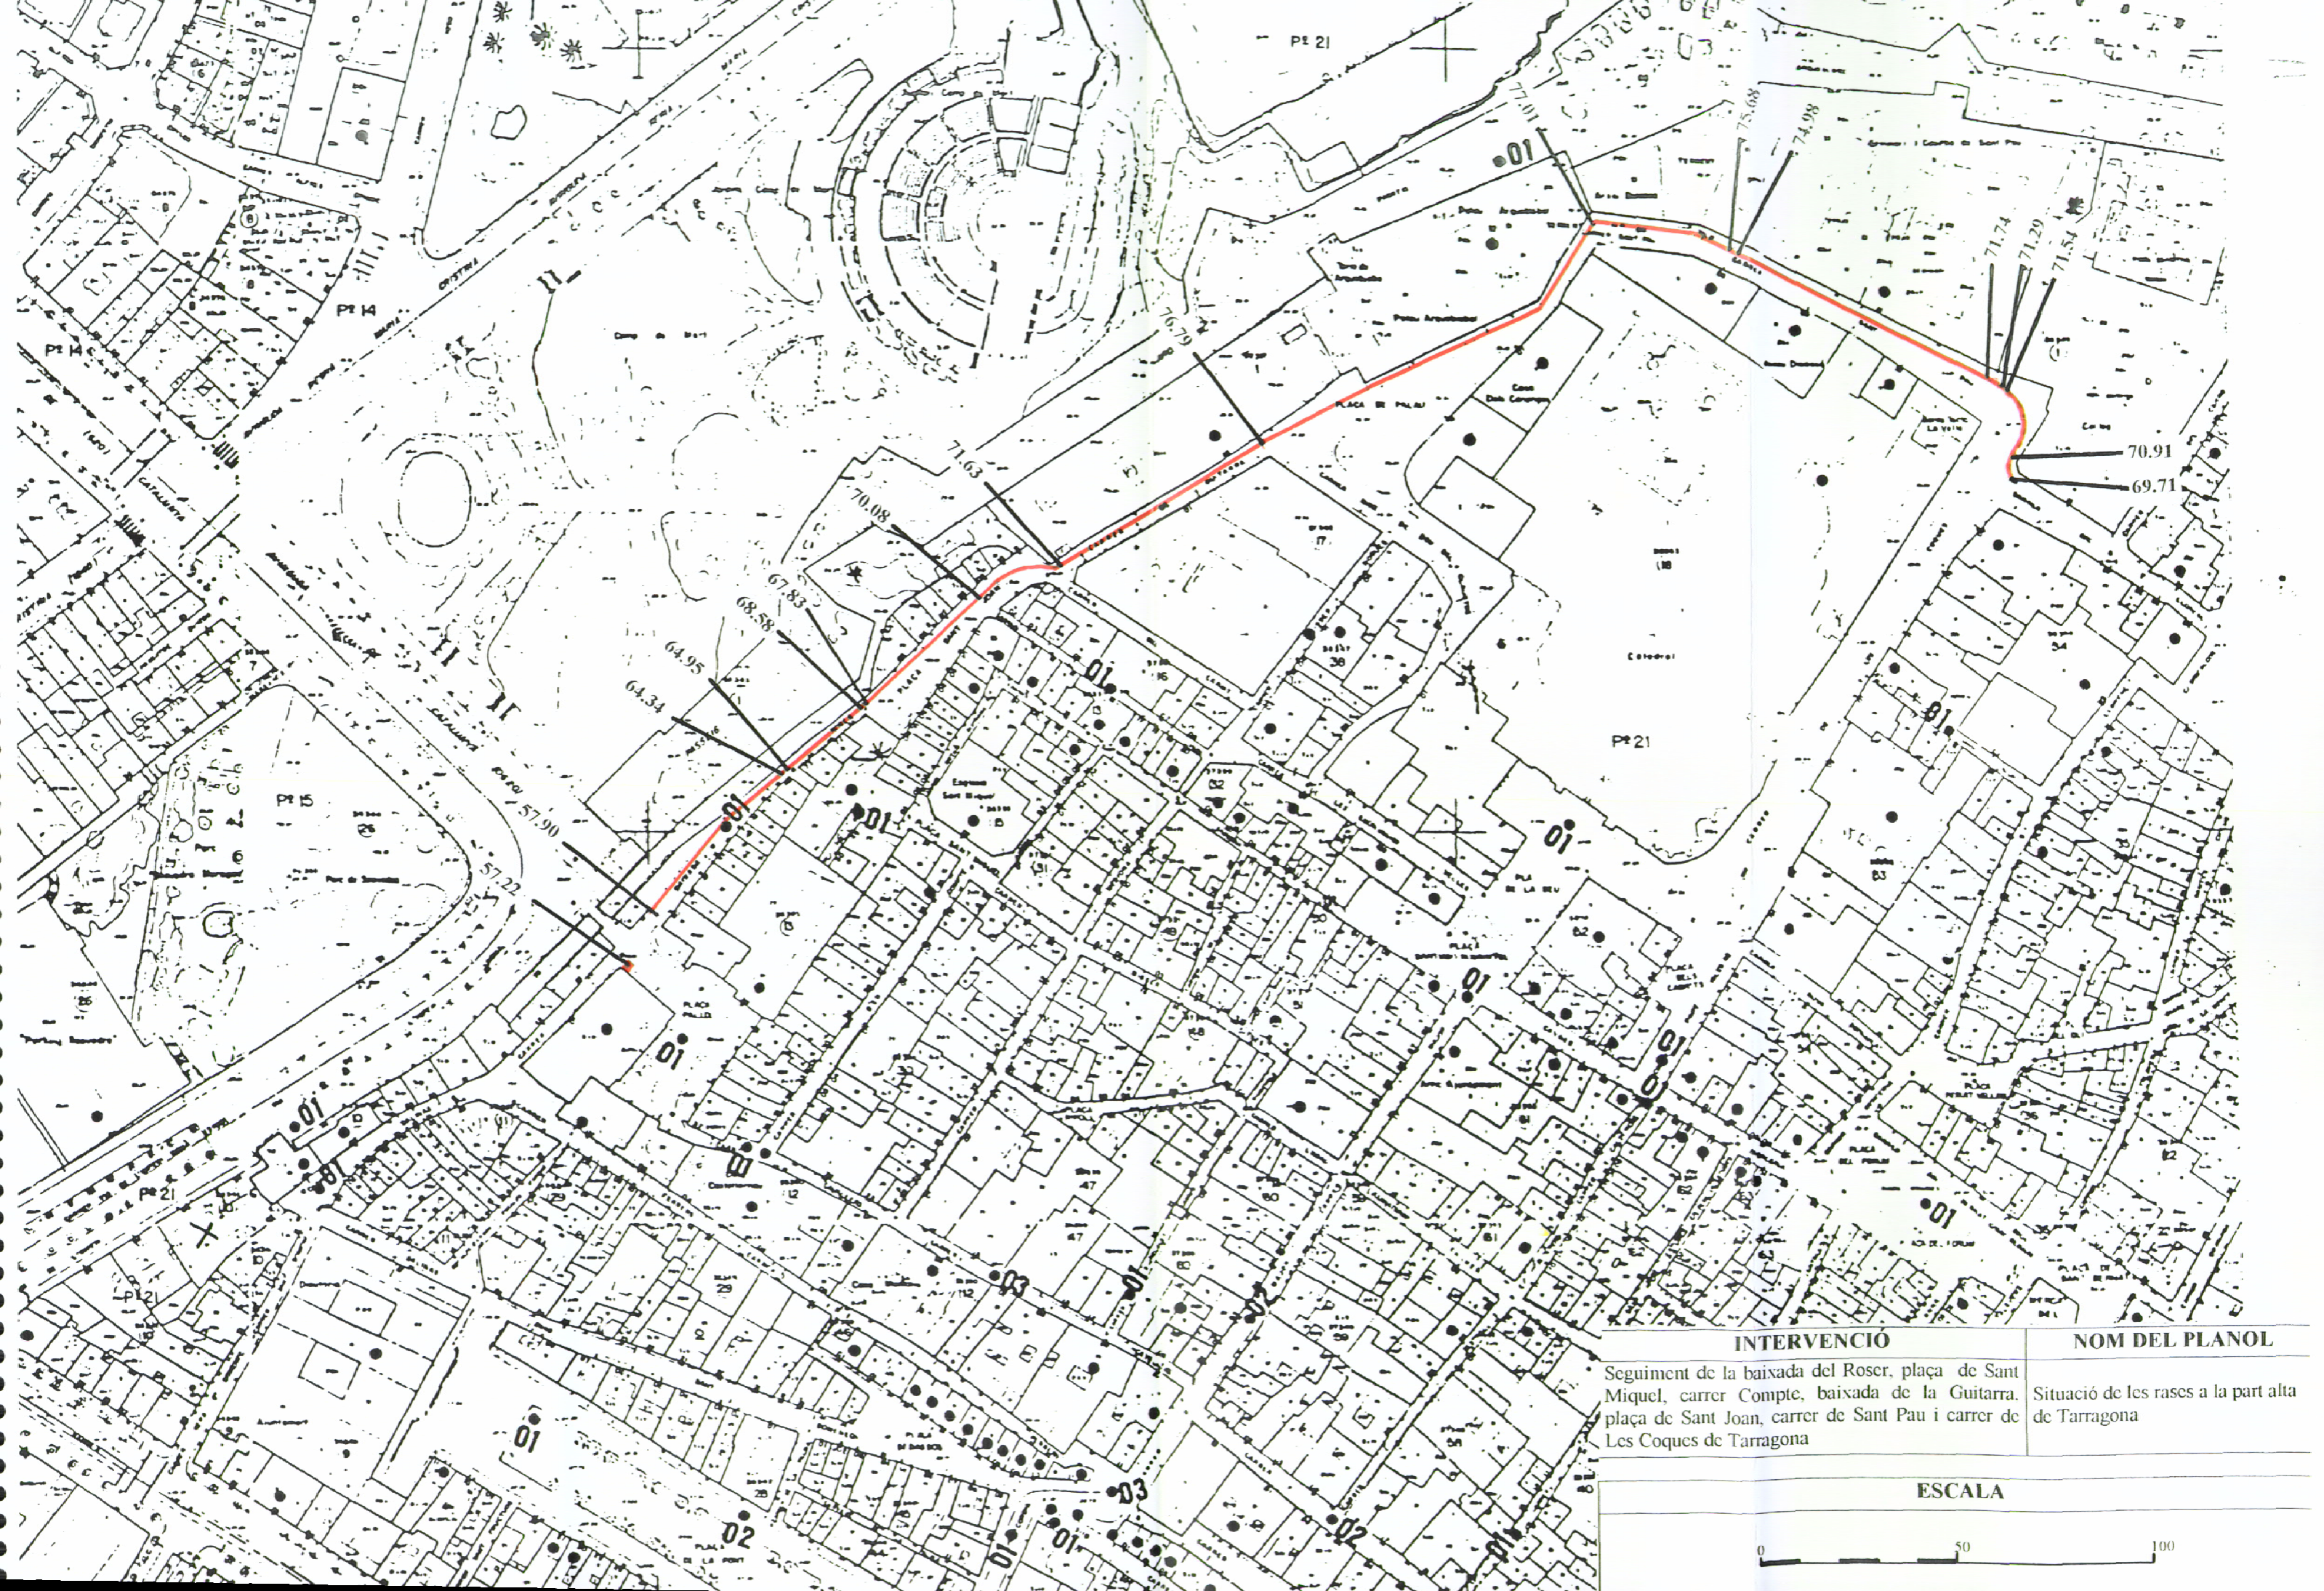
Situació de les rases a la part alta de Tarragona

La intervenció la situem a la part alta de Tarragona. Les rases realitzades tenien tres punts de sortida diferents: plaça Pallol, plaça Sant Miquel i l'extrem sud del carrer de les Coques. En aquests tres punts trobem tres transformadors de corrent elèctrica, que quedaven així units pels nous cables; les rases donen, doncs, la volta a tota la part alta de Tarragona amb el següent recorregut: carrer de les Coques, plaça de l'Ensenyança, carrer de Sant Pau, plaça de Palau, carrer Guitarra, plaça de Sant Joan i Baixada del Roser fins a plaça Pallol; també trobem un tram que, sortint de la plaça Sant Miquel, s'uneix als altres cables a la Baixada del Roser. Cal tenir en compte que a l'hora d'iniciar-se el seguiment ja s'havien dut a terme les rases al carrer de les Coques i a aquest tram que parteix de la plaça Sant Miquel.

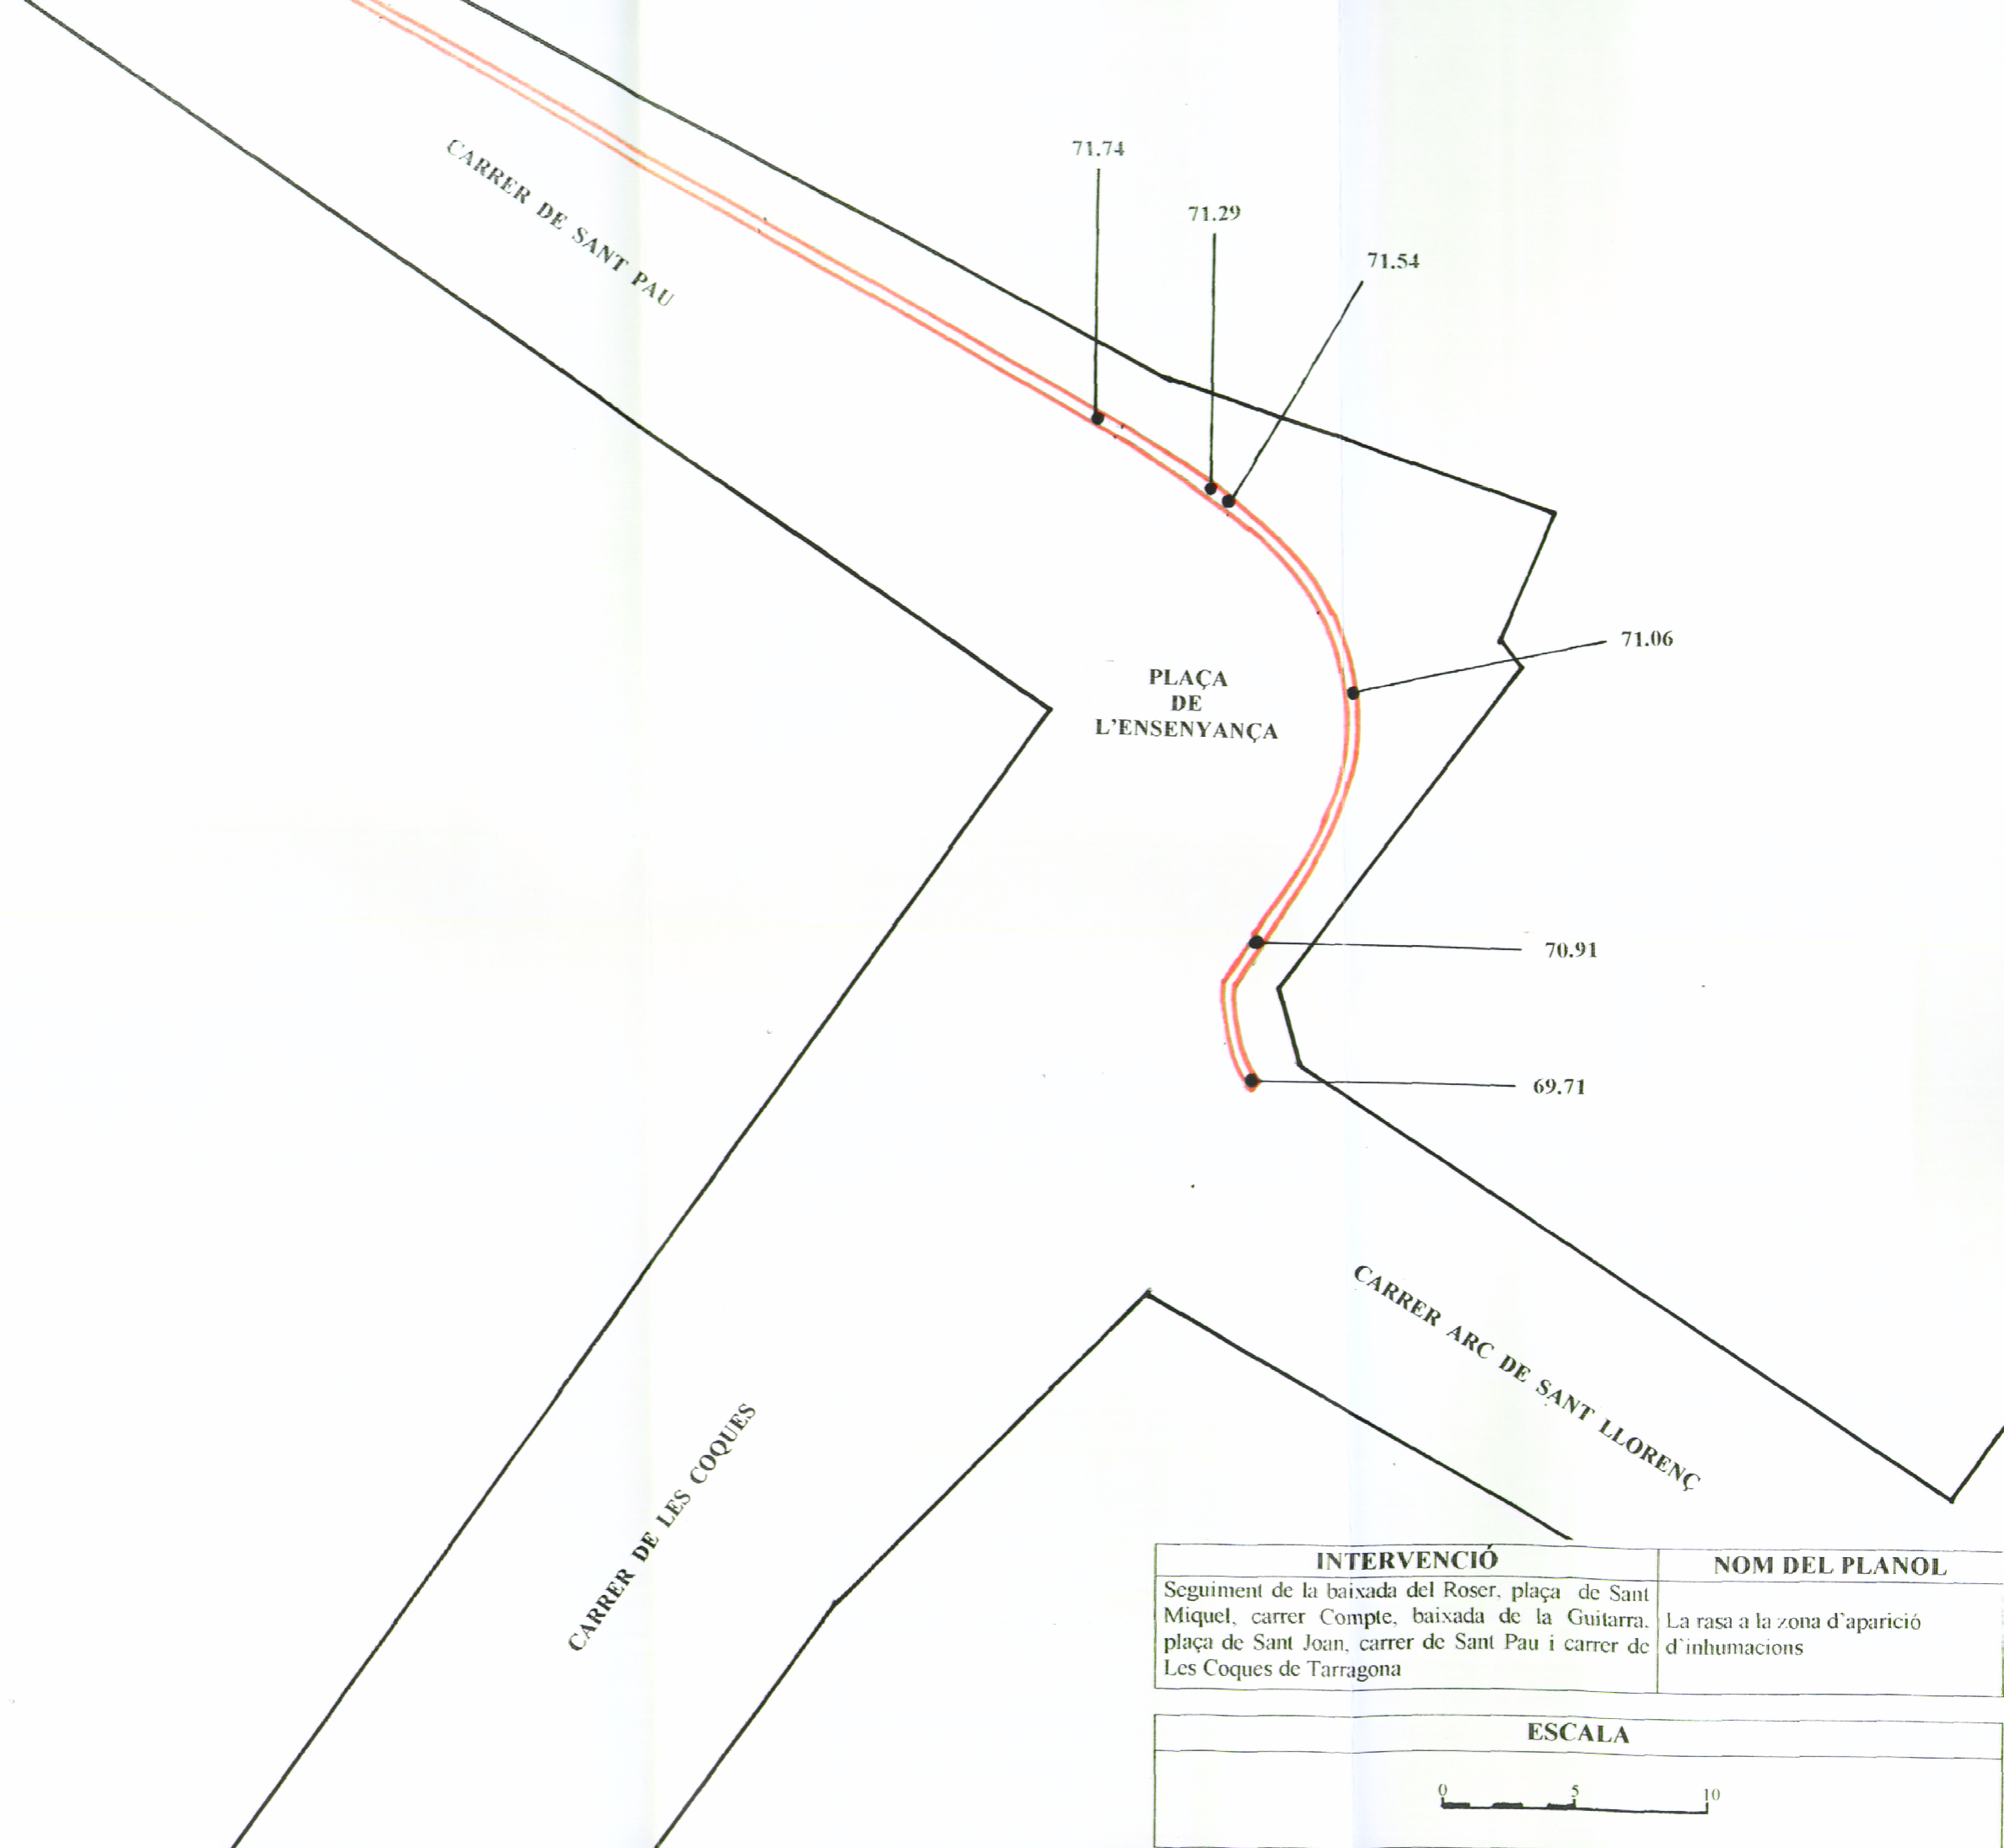
INTERVENCIÓ	NOM DEL PLANOL
Seguiment de la baixada del Roser, plaça de Sant Miquel, carrer Compte, baixada de la Guitarra, plaça de Sant Joan, carrer de Sant Pau i carrer de Les Coques de Tarragona	La rasa a la zona d'aparició d'inhumacions

En aquest tram trobem la mateixa estratigrafia que al llarg del carrer Sant Pau, però cal destacar el fet de l'aparició de restes òssies humanes. Per tal de paliar al màxim l'impacte de l'obra sobre aquestes restes arqueològiques es va acordar de

realitzar la rasa a la mínima profunditat permesa per la llei per cables d'alta tensió. D'aquesta manera es va realitzar el buidatge manual de l'espai de la rasa a una profunditat entre 50 i 60 cm i es va dur a terme la recuperació de gran quantitat de fragments ossis, restes que es van tractar com un únic paquet arqueològic degut al seu alt grau de fragmentació. Cal fer notar que aquestes restes apareixen just sota la preparació del quitrà actual i també estan afectades per obres anteriors, això explica l'alt grau de fragmentació i barreja que les afecta. Barrejades amb les restes òssies trobem diversos fragments ceràmics, la majoria ceràmiques vidrades modernes.

La rasa comença en aquest tram a una cota de 71.29, per pujar a cota 71.54, en detectar-se les restes, i mantenir-se a una profunditat constant, amb cota 71.06 a la meitat del recorregut i 70.91 prop de la cantonada amb els carrers de les Coques i Arc de Sant Llorenç. Des d'aquest últim punt de cota fins la cantonada esmentada, on els cables han d'enllaçar amb una línia preexistent de la mateixa companyia, el nivell arqueològic de terra fosca que conté les restes es va enfonsant ràpidament fins a cota 69.71 a l'enllaç amb l'altra línia de Fecsa i apareix per sobre seu un nivell de reompliment amb materials contemporanis, això va permetre en l'últim tram de la rasa de mantenir-la per sobre del nivell arqueològic sense afectar les restes.

La zona amb més gran concentració de restes és la del tram de la plaça de l'Ensenyança, amb l'aparició de les restes òssies humanes barrejades amb fragments de ceràmica de molt diferent cronologia. En aquesta zona les restes apareixen completament fragmentades i barrejades, just dessota de la preparació de l'asfaltat del carrer, això fa suposar que les restes han estat
