INFORME I MEMÒRIA DE LA INTERVENCIÓ ARQUEOLÒGICA AL C/ CREUETA, 57 (Sabadell, Vallès Occ.)

17 de novembre de 2014

Arqueologia i Patrimoni ARRAGO sl.

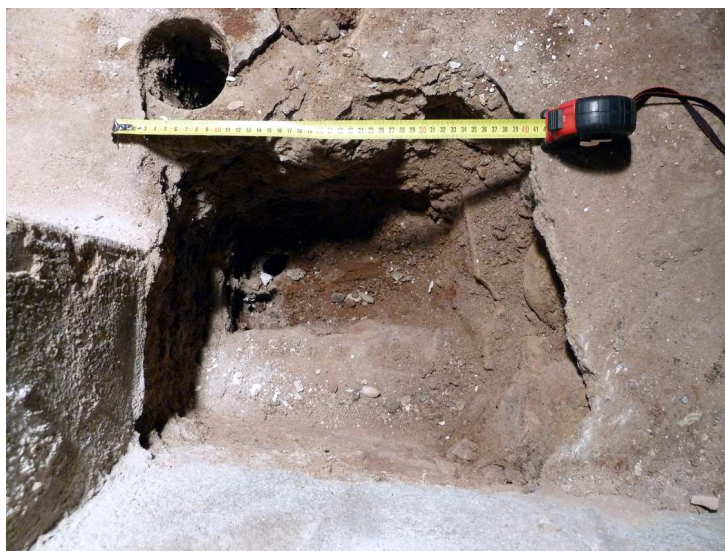
Cala 1. Cala de petites dimensions, de 40cm d'amplada, 45 cm de llargada i uns 35cm de fondària, situada a la porta d'accés a la sala, a una banda del mur divisori. Per sota el paviment de ciment, i ocupant tota la superfície de la cala, s'hi va documentar un nivell de terres remenades, barrejades amb morter de calç, de preparació d'aquest paviment. Per sota d'aquests, a escassos 35 cm, ja apareixia el terreny natural d'argiles plàstiques de coloració marró i ataronjada en tota la superfície de la cala (VEURE FOTOS). No es va localitzar cap estructura ni material arqueològic de cap tipus.

Vista de la Cala 1 on s'observa el paviment de ciment, l'estrat de preparació i el terreny natural d'argila marró sense presència de restes arqueològiques.

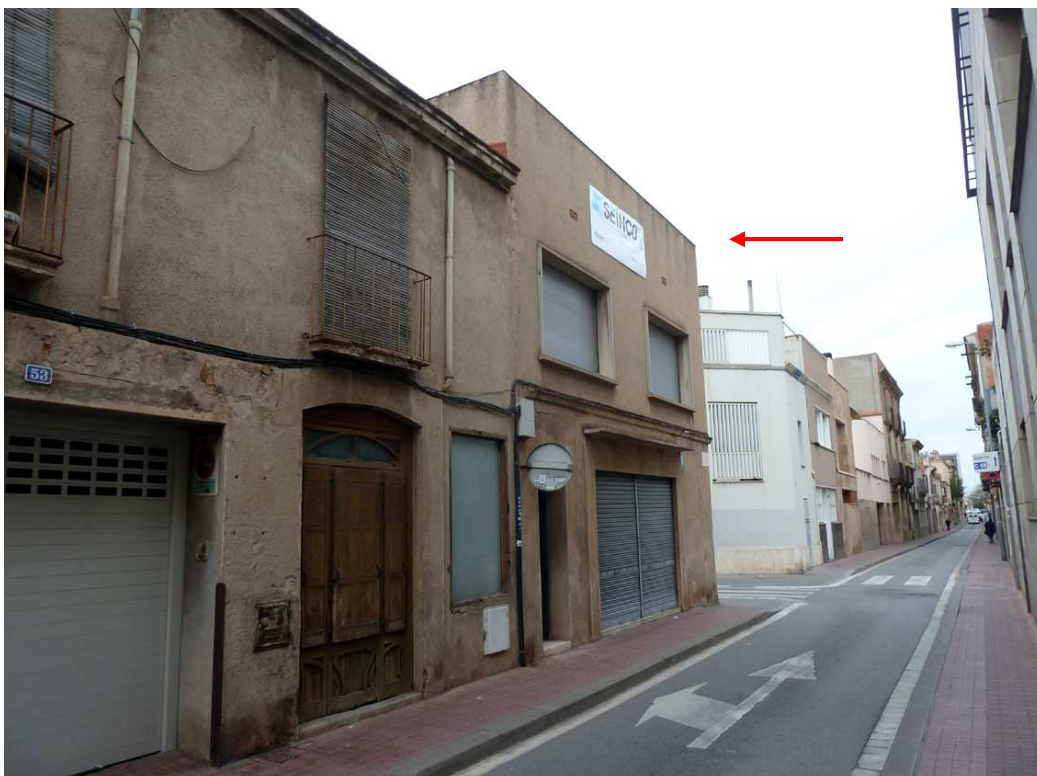
C/ CREUETA, 57 (Sabadell, Vallès Occ.).-Vista de l'edifici a on s'ha dut a terme la intervenció arqueològica. Es tracta d'una construcció de planta baixa i pis, molt reformada a mitjan segle XX.

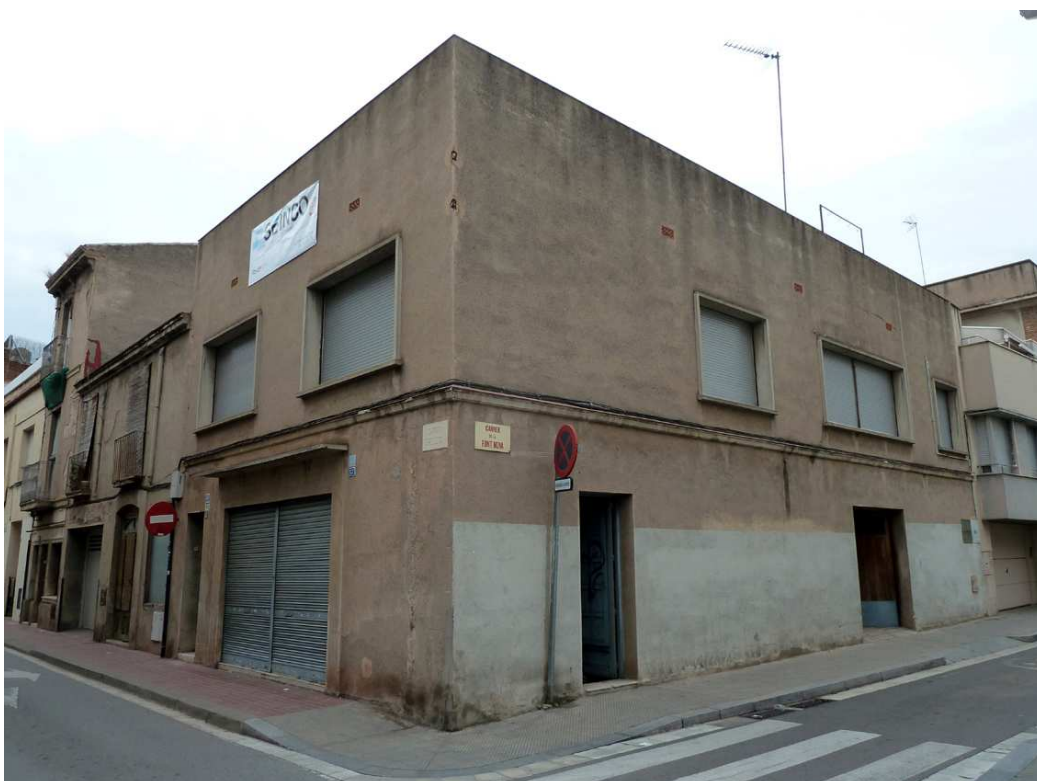
C/ CREUETA, 57 (Sabadell, Vallès Occ.).-Vista de l'edifici a on s'ha dut a terme la intervenció arqueològica, que dóna al carrer de la Creueta i al Carrer de la Font Nova.

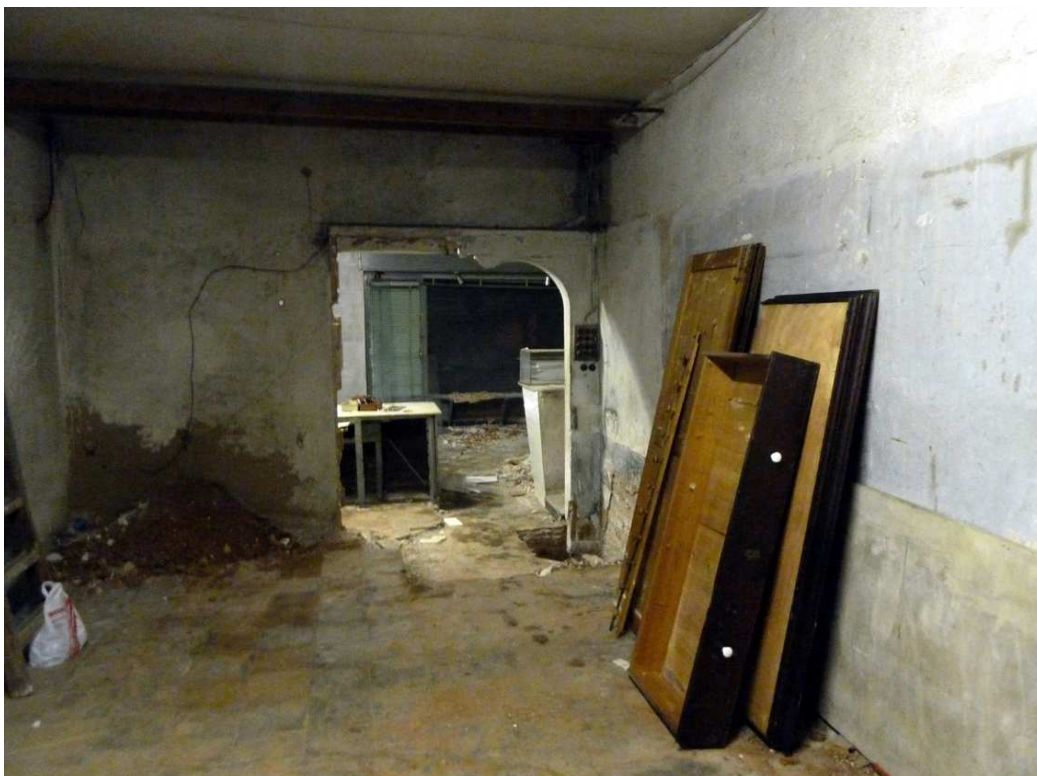
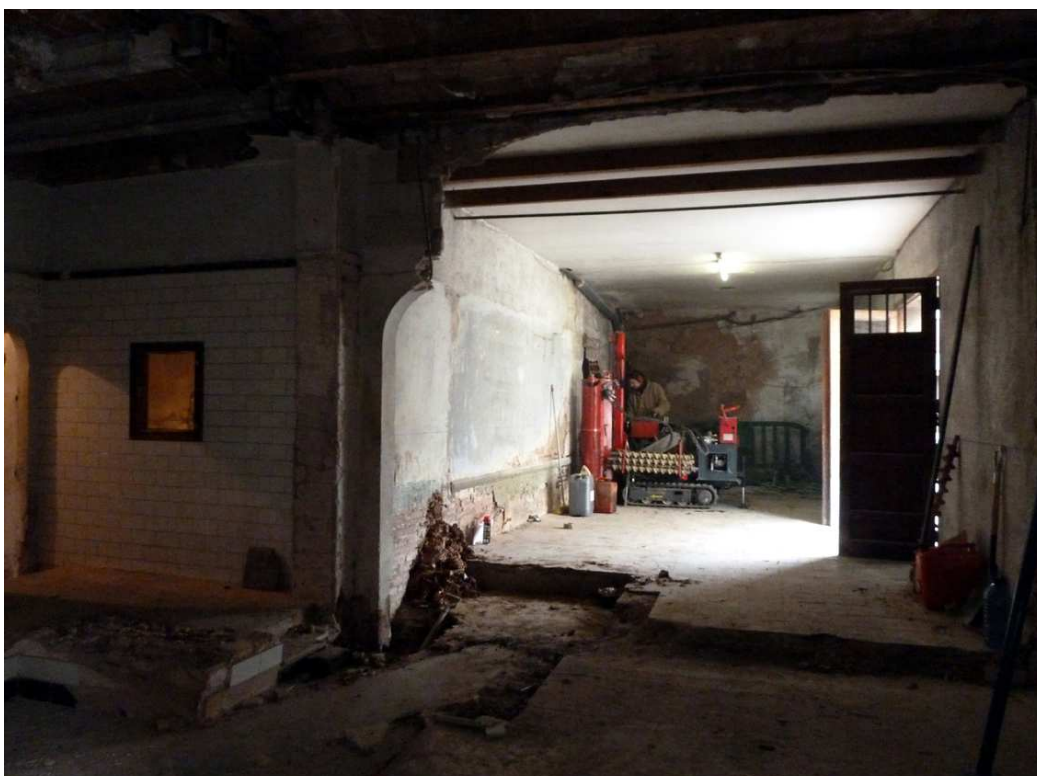
C/ CREUETA, 57 (Sabadell, Vallès Occ.).-Vista de l'indret a on s'han realitzat les cales de reforç, a banda i banda del mur de l'esquerra.

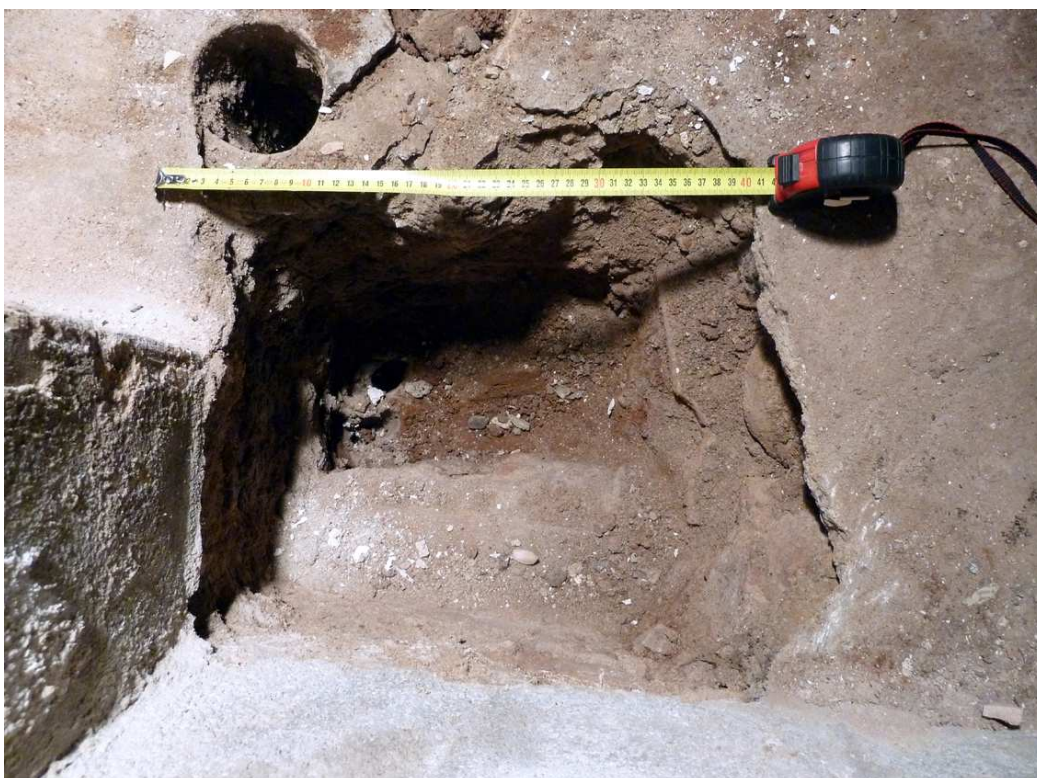
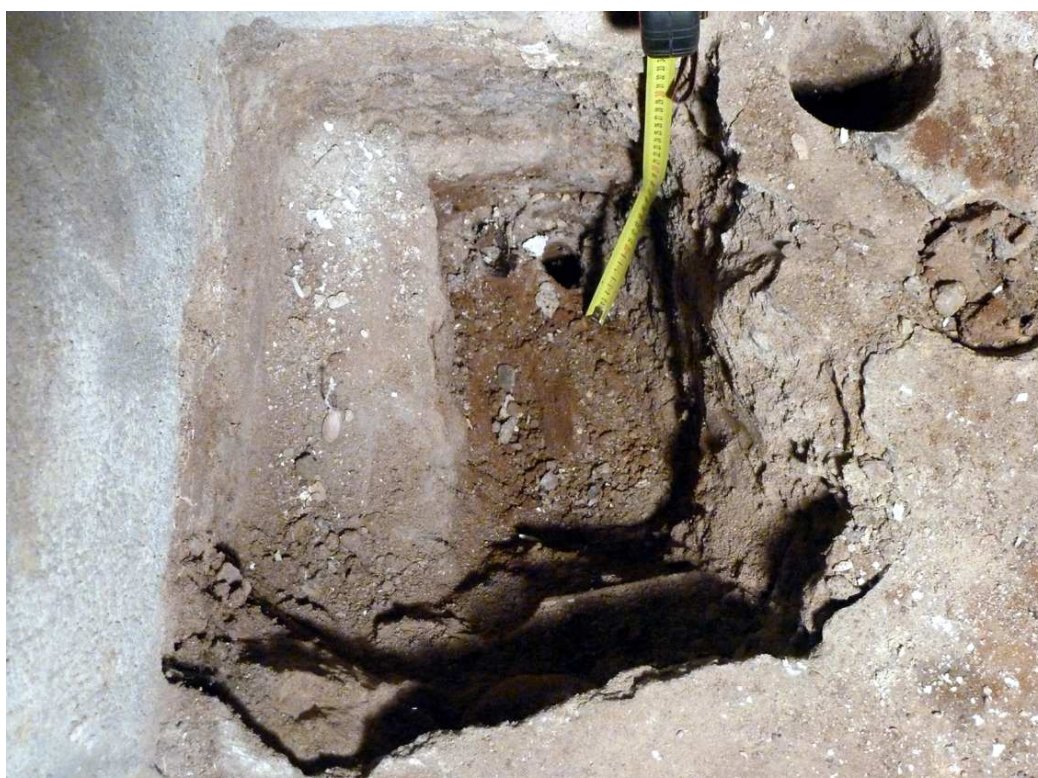
C/ CREUETA, 57 (Sabadell, Vallès Occ.).-Vistes de la Cala 1, on s'observa la capa de paviment, l'estrat de preparació i el terreny natural d'argila vermellosa, sense presència de restes arqueològiques ni materials de cap tipus.

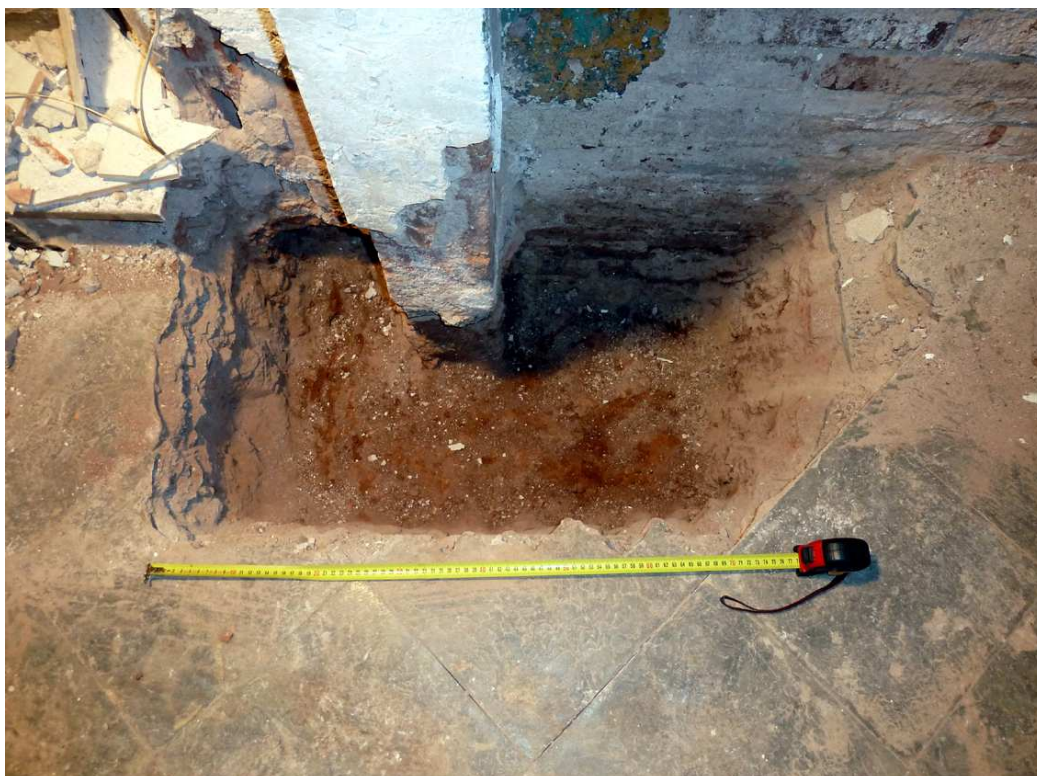
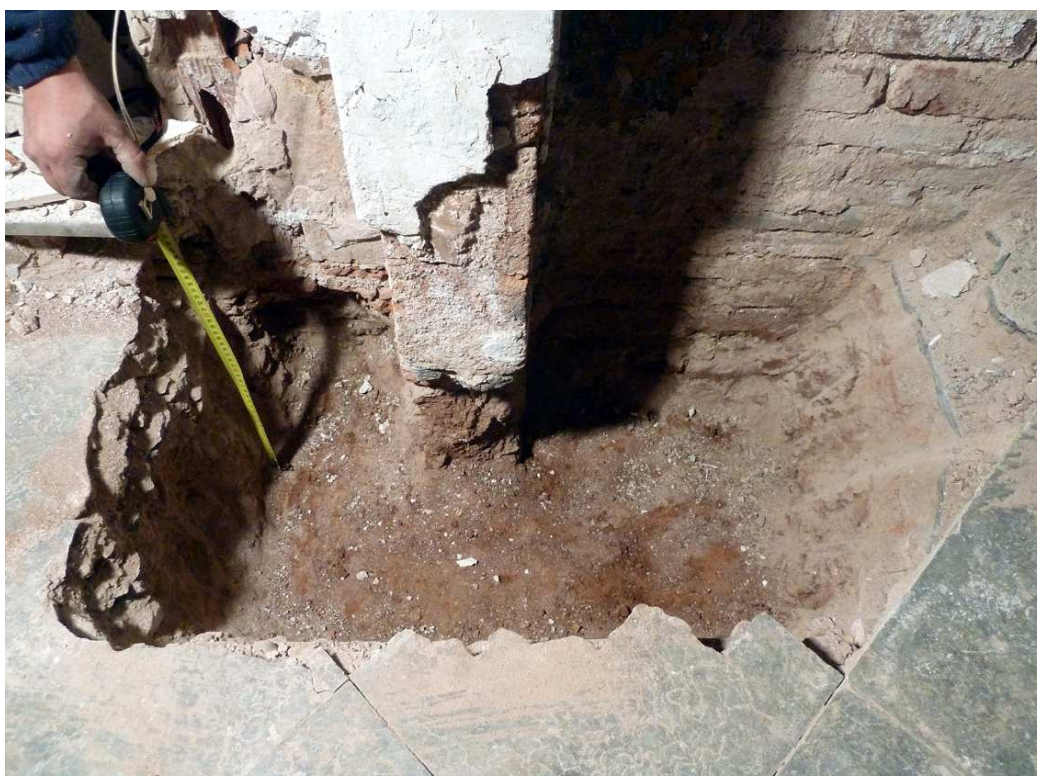
Cala 2. Cala de petites dimensions, de 40cm d'amplada, 80 de llargada i 40 cm de fondària, situada a tocar la paret perimetral nord est de l'edifici, a l'espai a on hi havia la cuina (VEURE PLANIMETRIA I FOTOS). Per sota el paviment de ciment, i ocupant tota la superfície de la cala, s'hi va documentar un nivell de terres remenades, barrejades amb morter de calç, que corresponen al nivell de preparació del paviment. Per sota d'aquestes, a escassos 40 cm, ja apareixia el terreny natural d'argiles plàstiques de coloració marró i ataronjada en tota la superfície de la cala (VEURE FOTOS). No es va localitzar cap estructura ni material arqueològic de cap tipus.

C/ CREUETA, 57 (Sabadell, Vallès Occ.).-Vistes de la Cala 2, fetes a l'altre costat del mur. Presenta la mateixa dinàmica estratigràfica que la Cala 1, sense haver-se documentat cap tipus de resta arqueològica ni material.
