Institut del Patrimoni Cultural

JACIMENT: **PLAÇA DELS JUEUS DE BESALÚ ( La Garrotxa).**

CAMPANYA: **17 de Febrer al 8 de març de 2005.**

## **MEMÒRIA D'EXCAVACIONS A LA PLAÇA DELS JUEUS DE BESALÚ.**

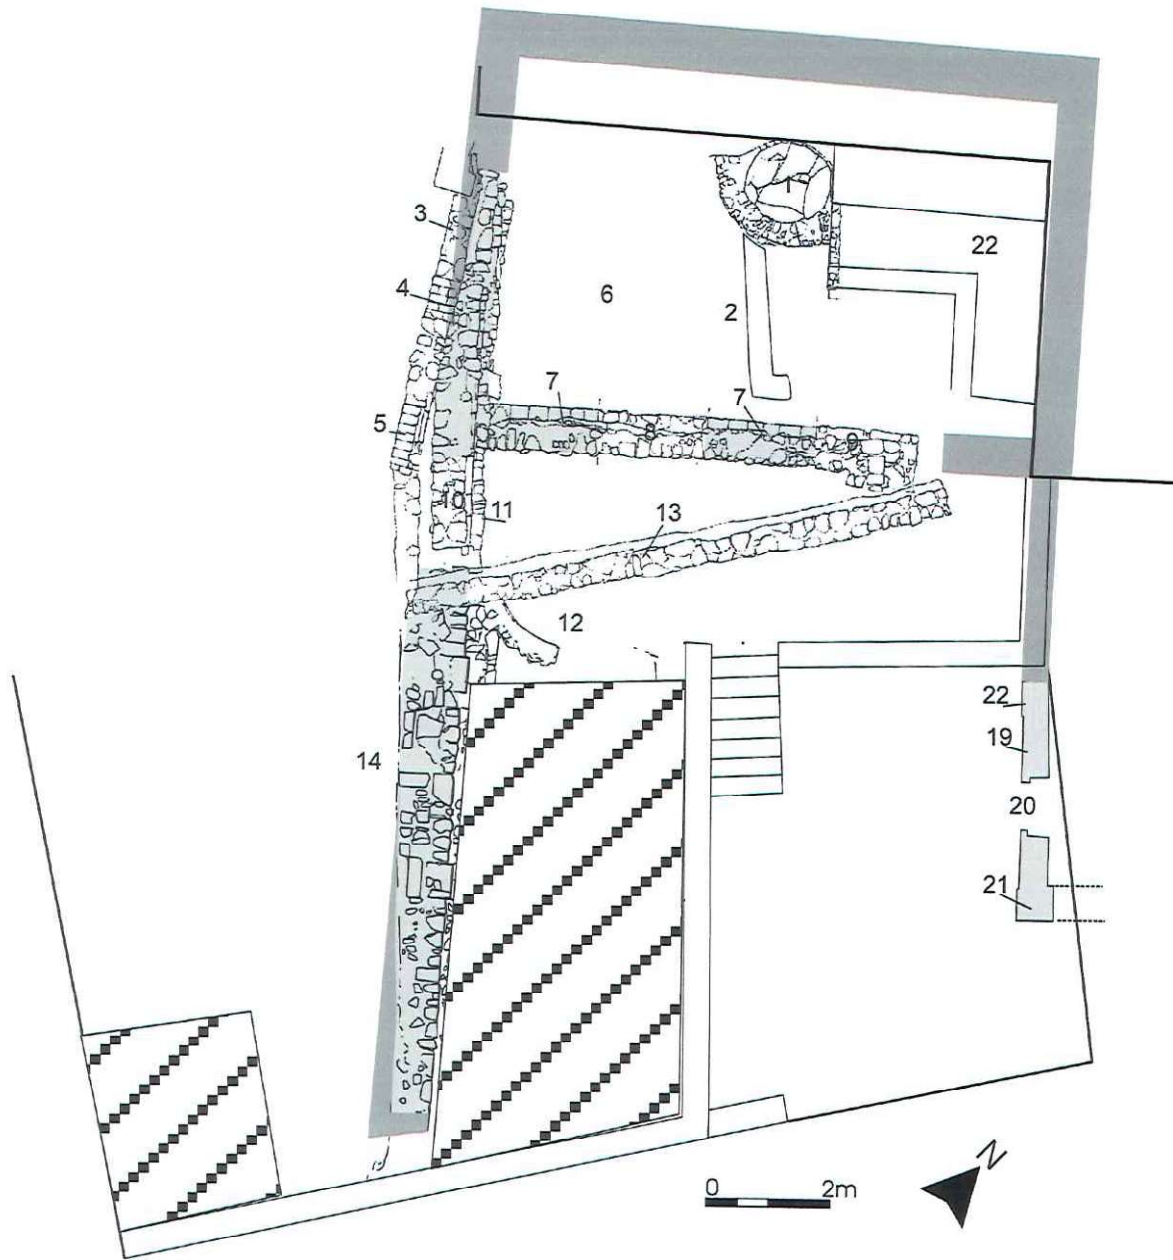
Planta de les restes arqueològiques aparegudes a la plaça dels jueus de Besalú.

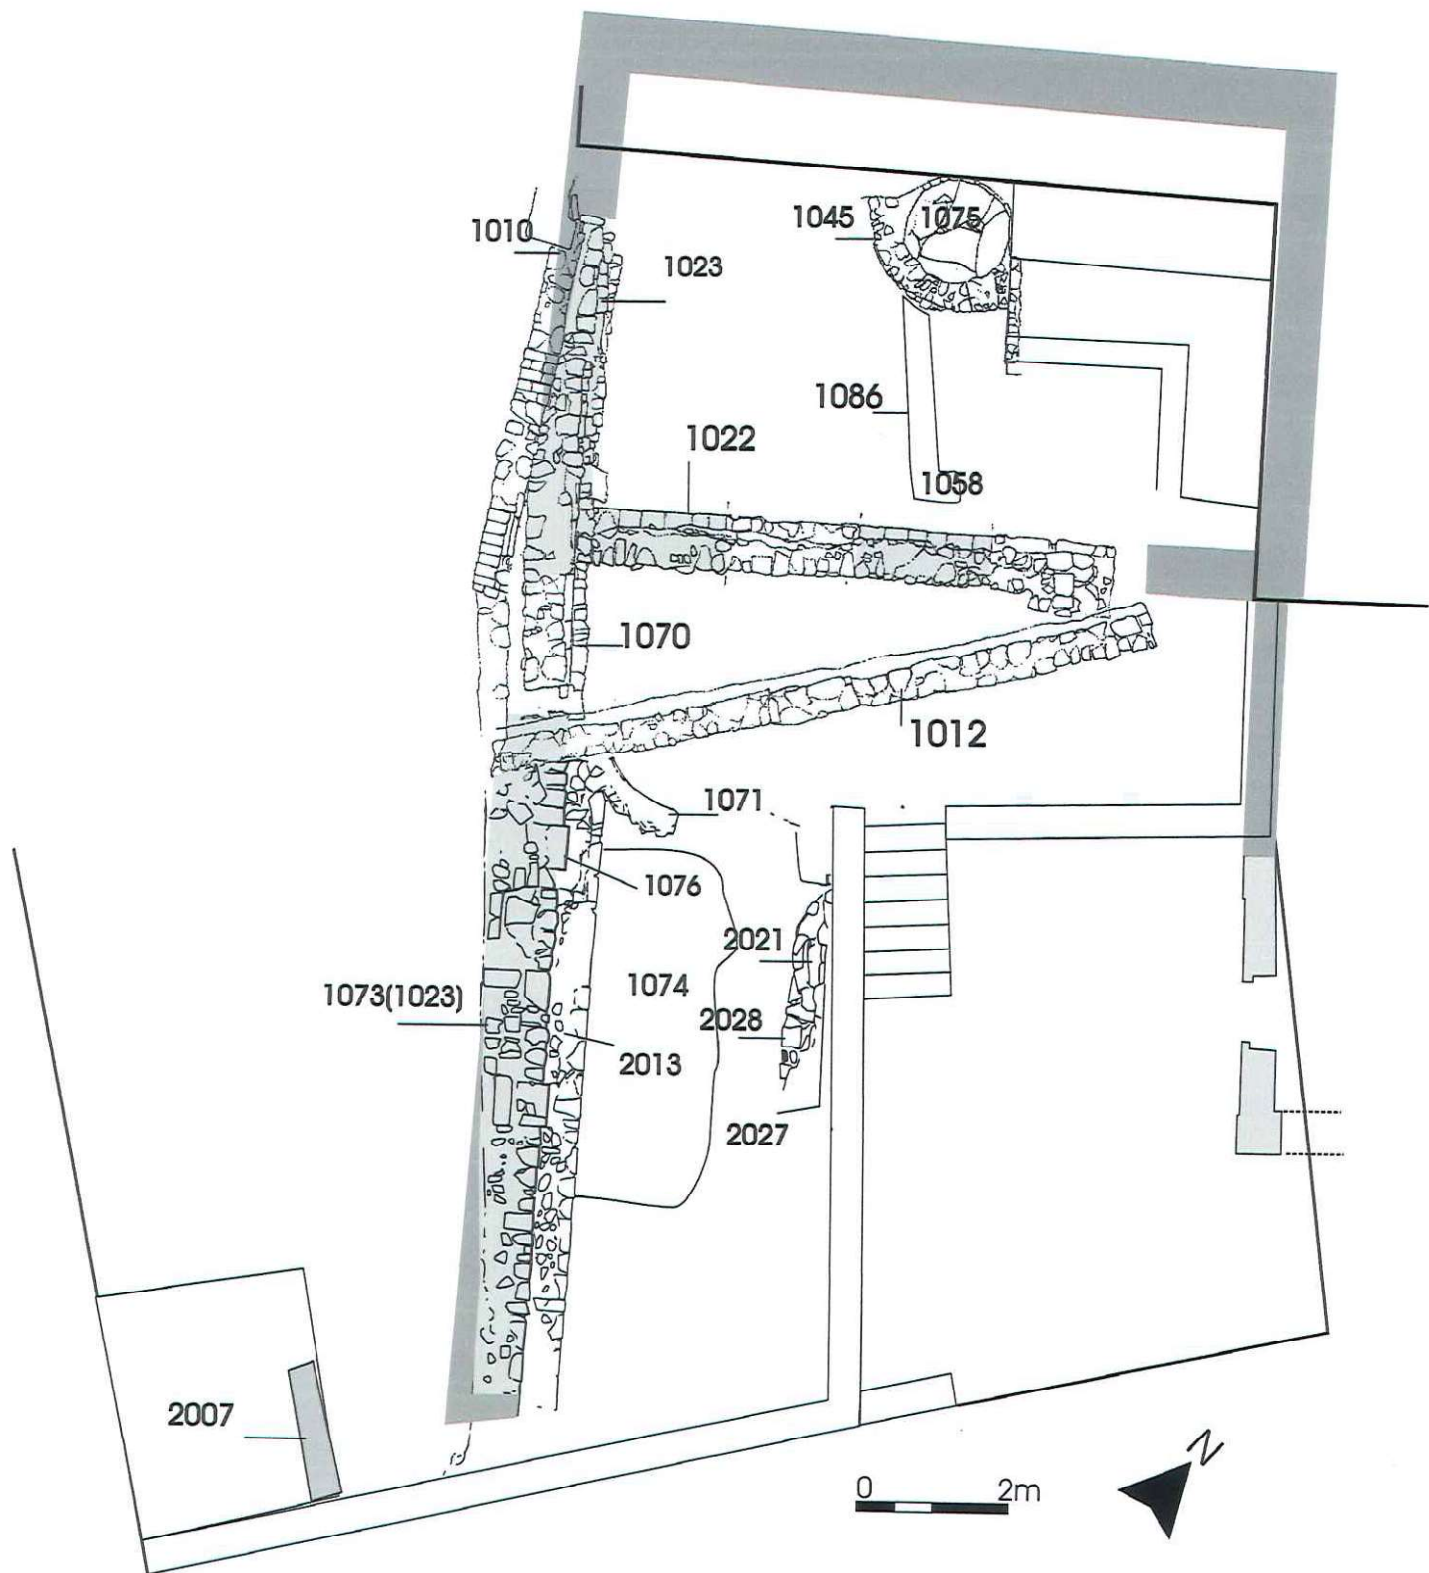
Planta general amb la indicaci'o de la numeraci'o de murs i estructures.

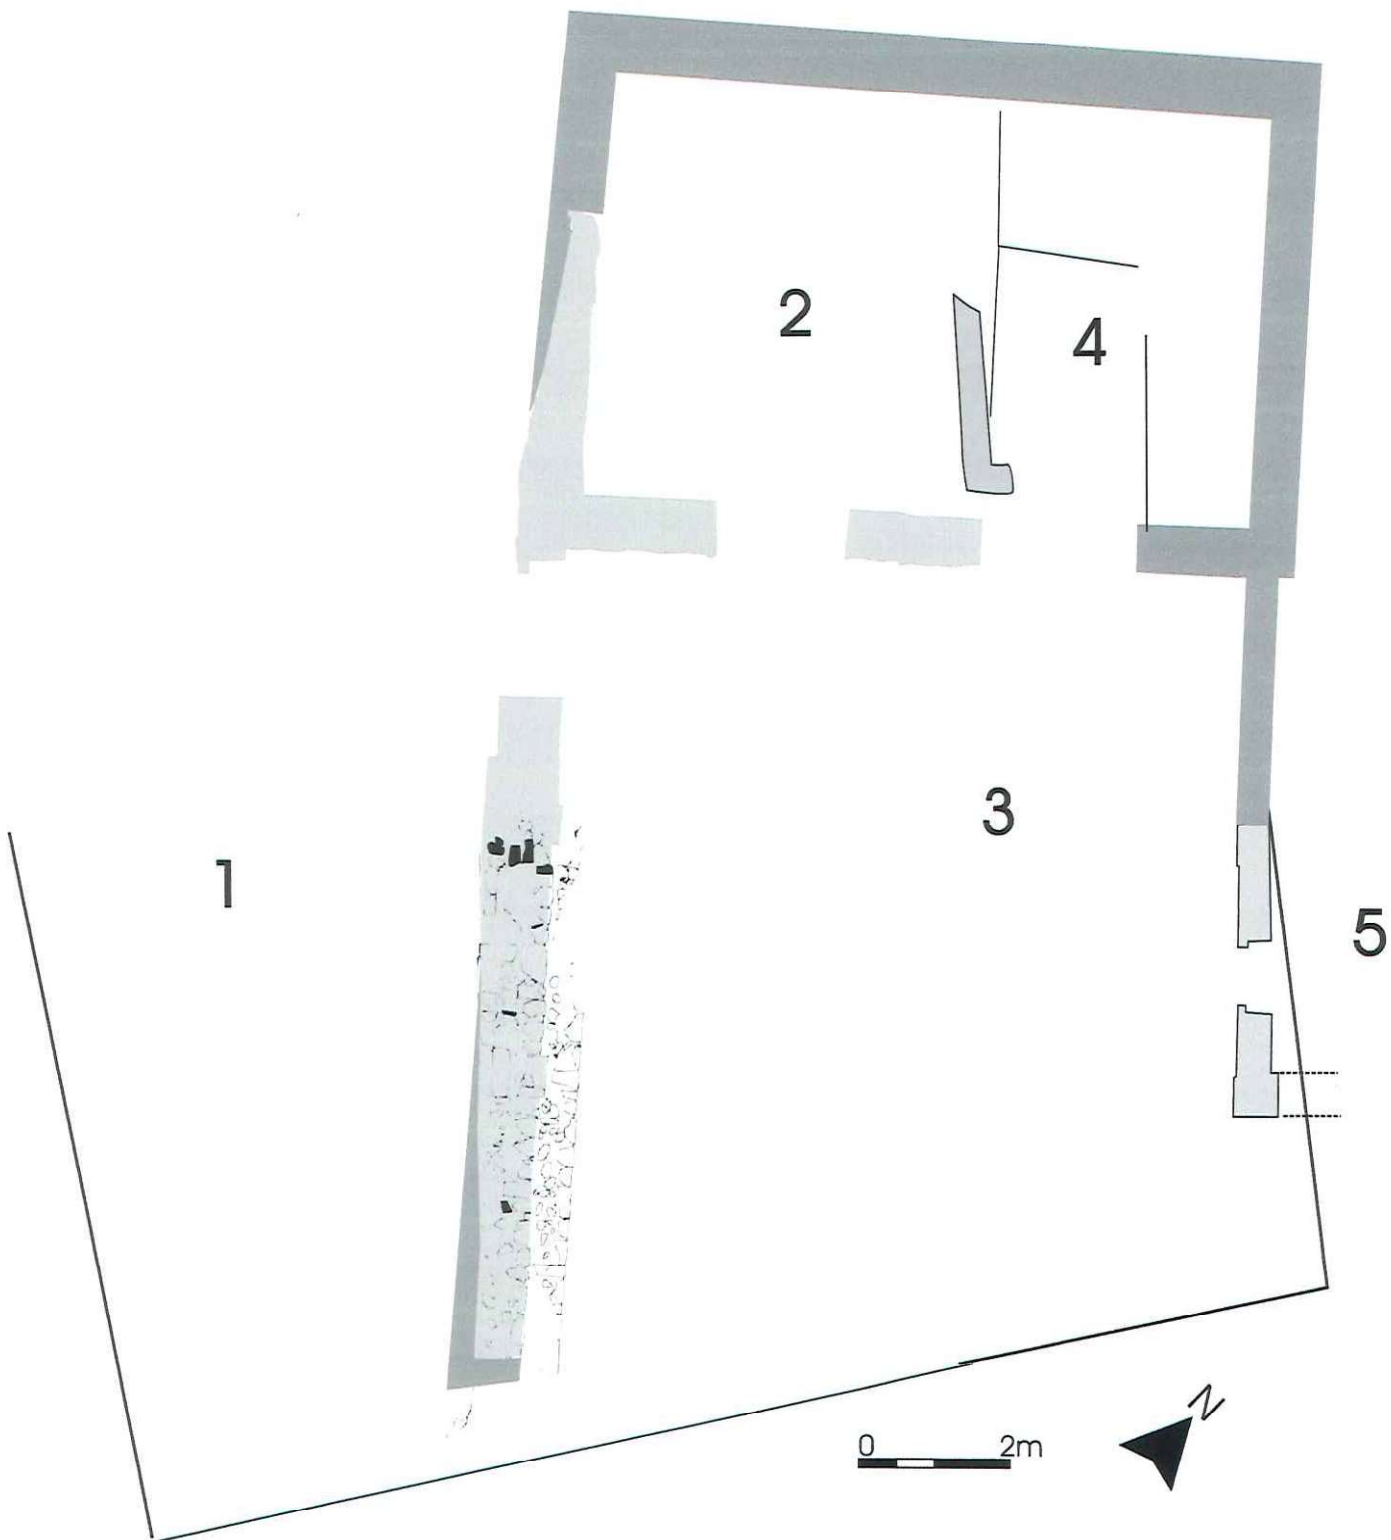
Planta dels ambits de la sinagoga

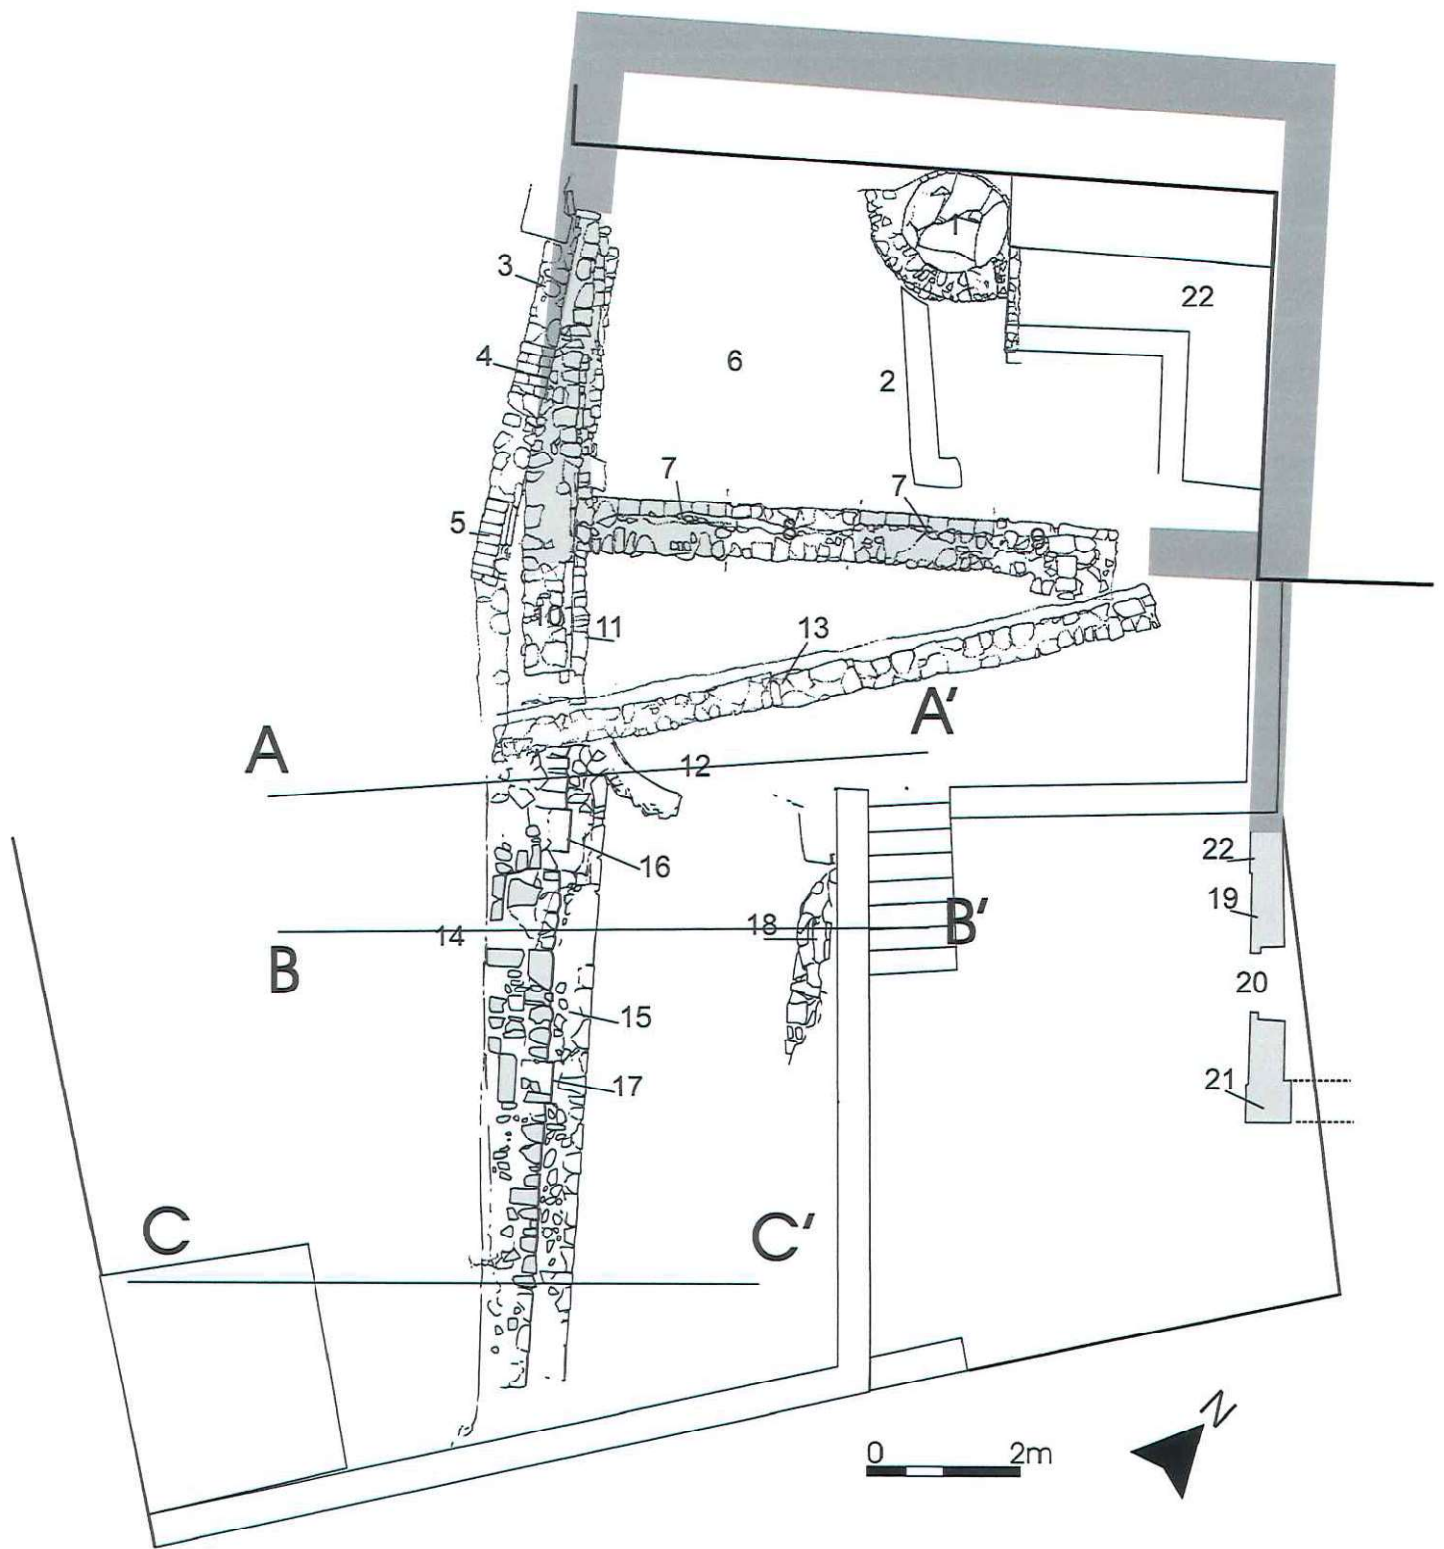
Planta general amb indicacio de les seccions

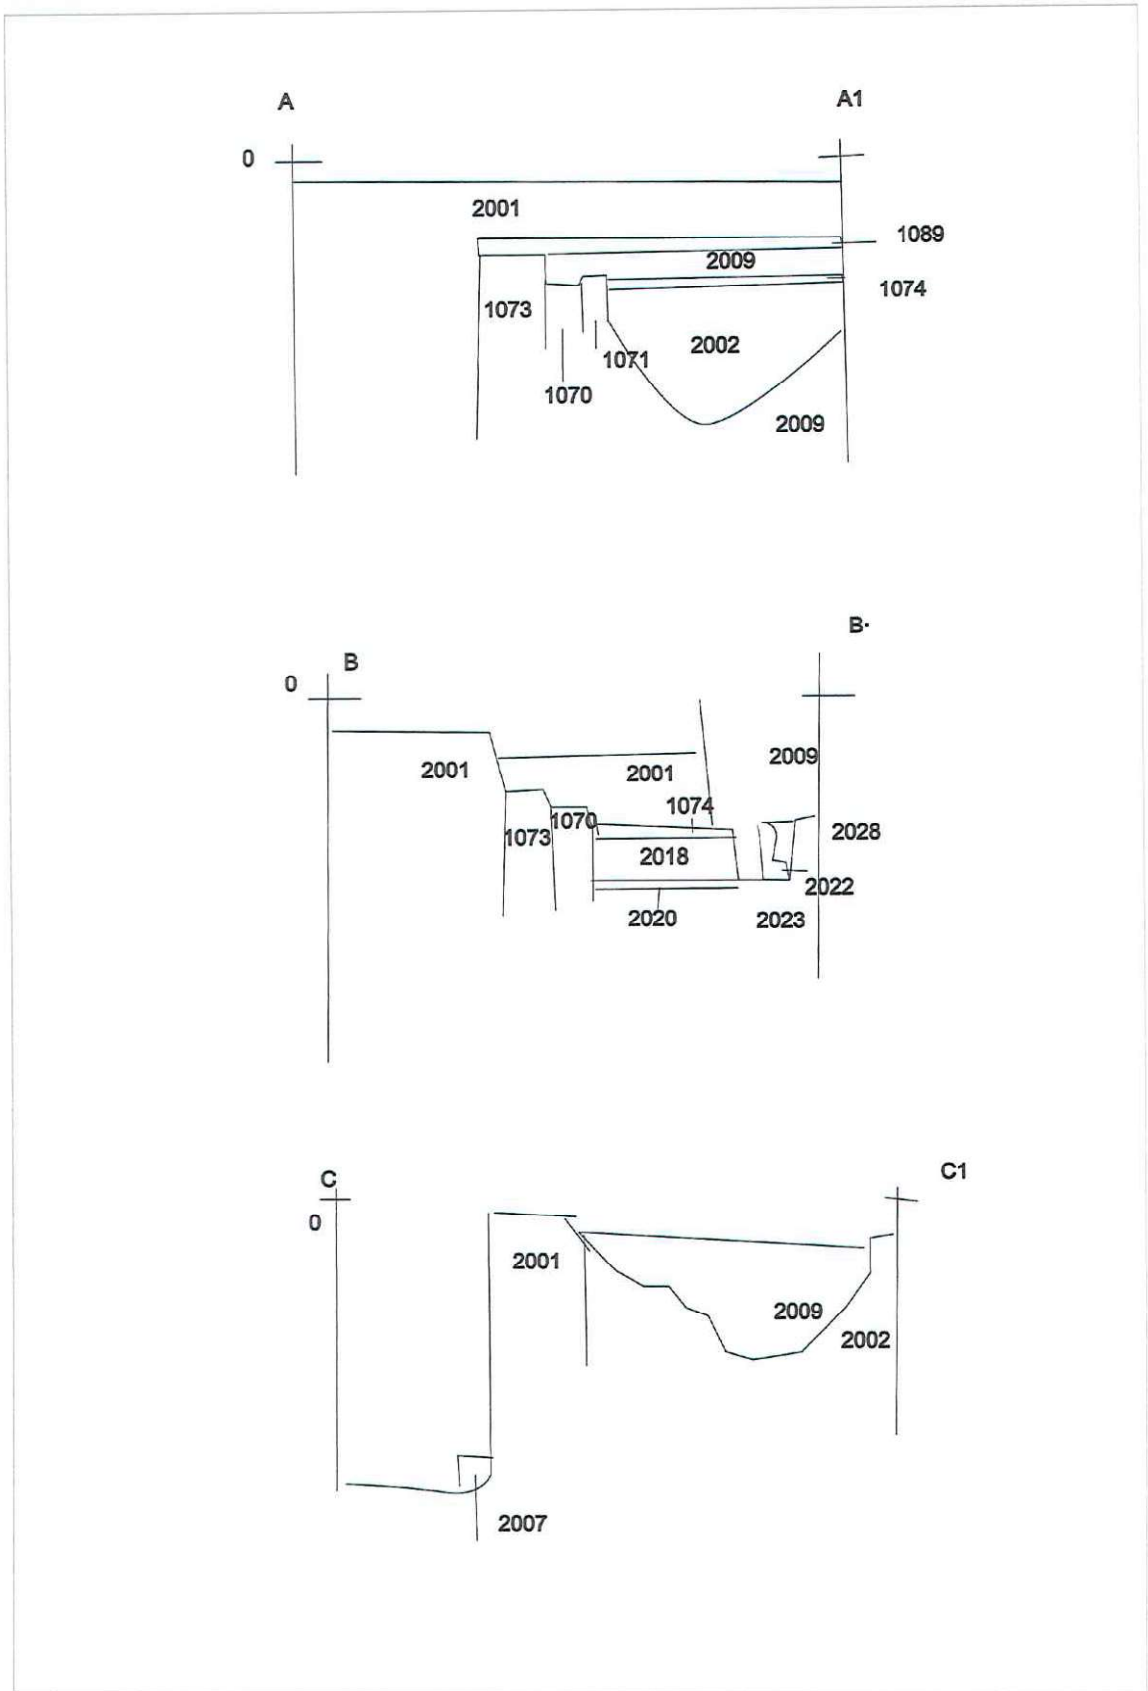
Seccions.

E. 1:100

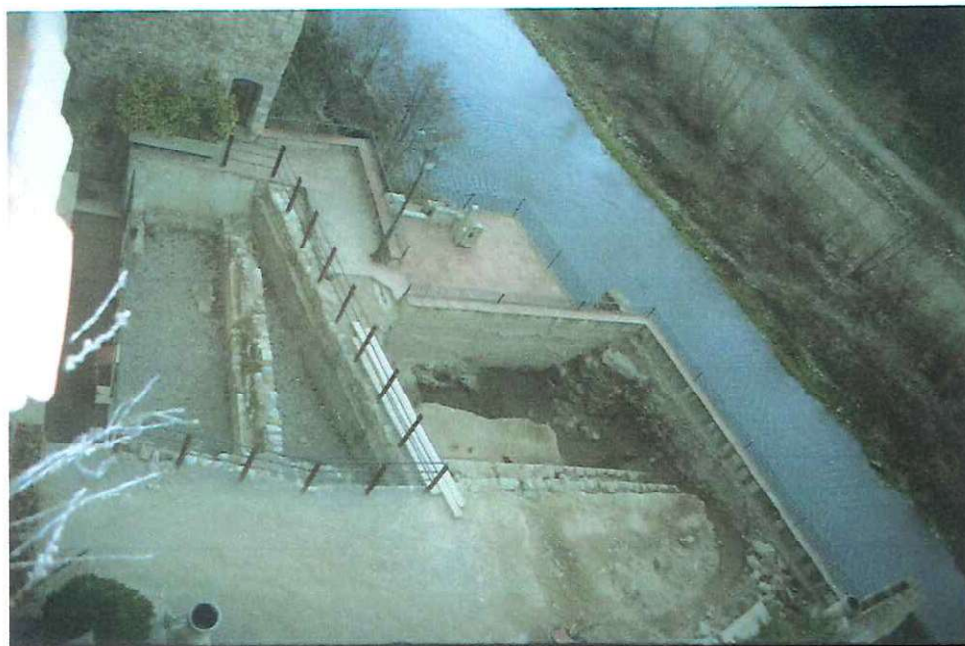
**Figura 1.- Vistà aèria de l'excavació des del sud de la plaça.**

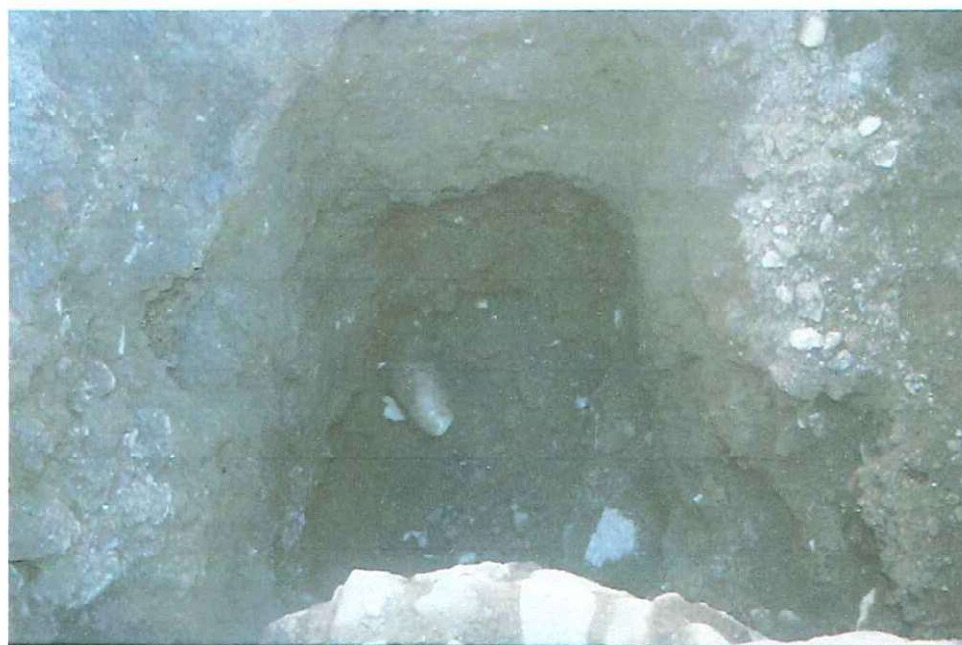
**Figura 2.- Imatge del sondeig realitzat al sud-oest de la plaça**

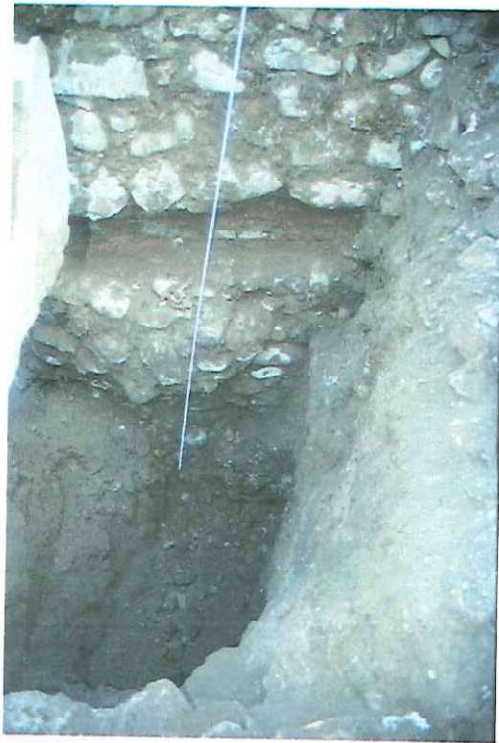
**Figura 3.- Imatge del sondeig realitzat al sud-oest de la plaça**

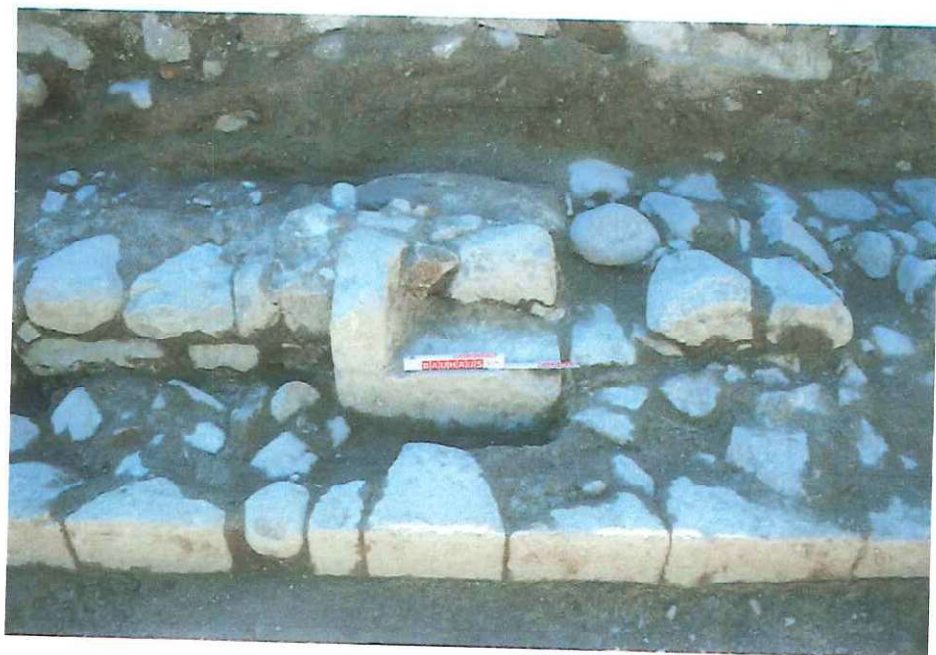
**Figura 4.- Detall de la pilastra trobada a l'interior del mur de façana**

Mur de façana continuació de U.E. 1023 al sector sud de la plaça. Format per pedres de diverses mides. A la zona nord presenta inserides dues pilastres que tenen una correspondència directa amb el muret situat a la banda nord trobat a l'excavació del 1977.

Pilastra situada a la banda sud, dins el mur de façana U.E. 1073.

Pilastra situada a la banda nord, dins el mur de façana U.E. 1073.

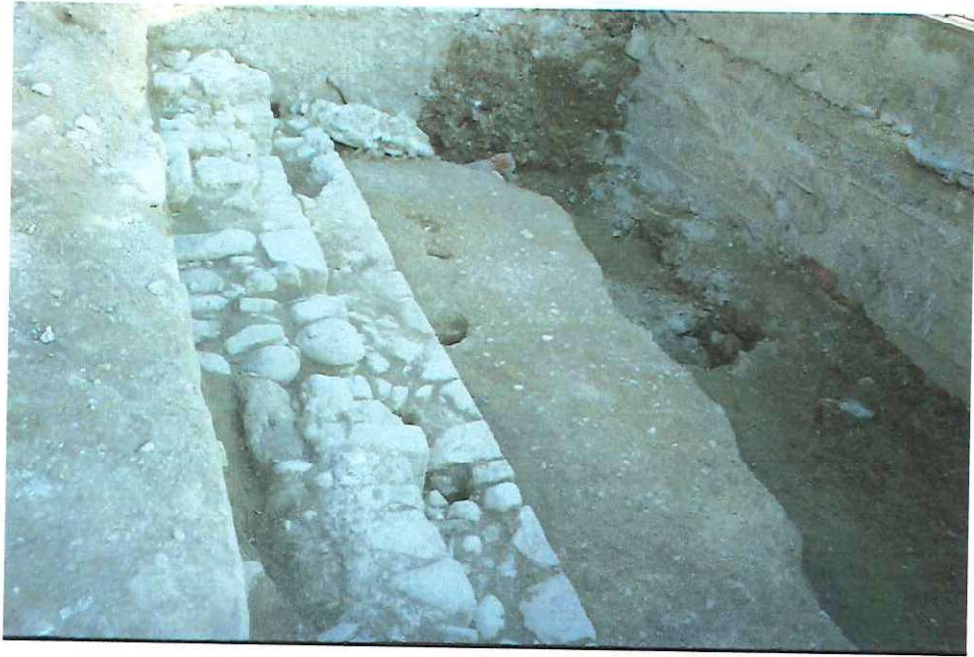
**Figura 5.- Vista des del Sud de la zona excavada al 2005**

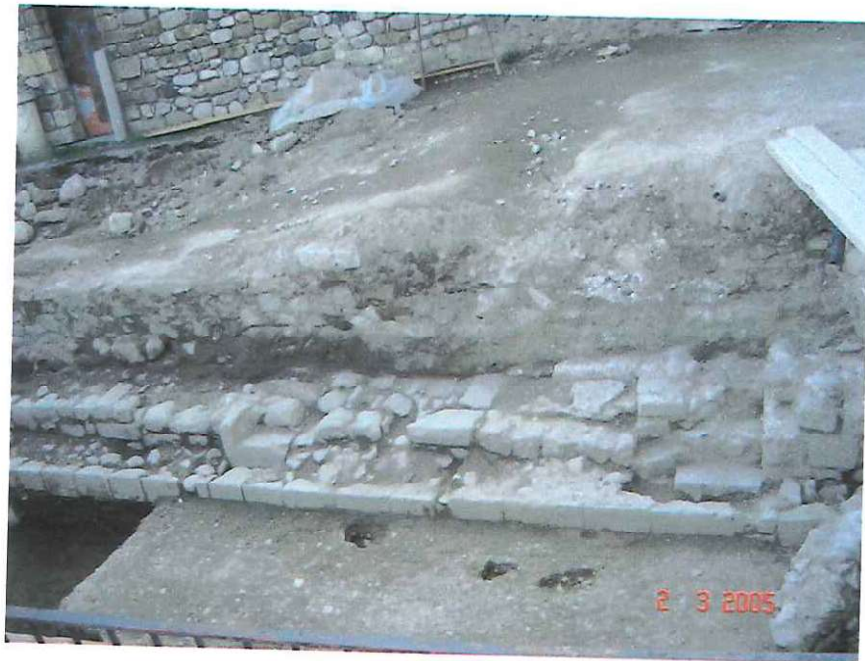
**Figura 6- Imatge del mur de façana a la banda de llevant**

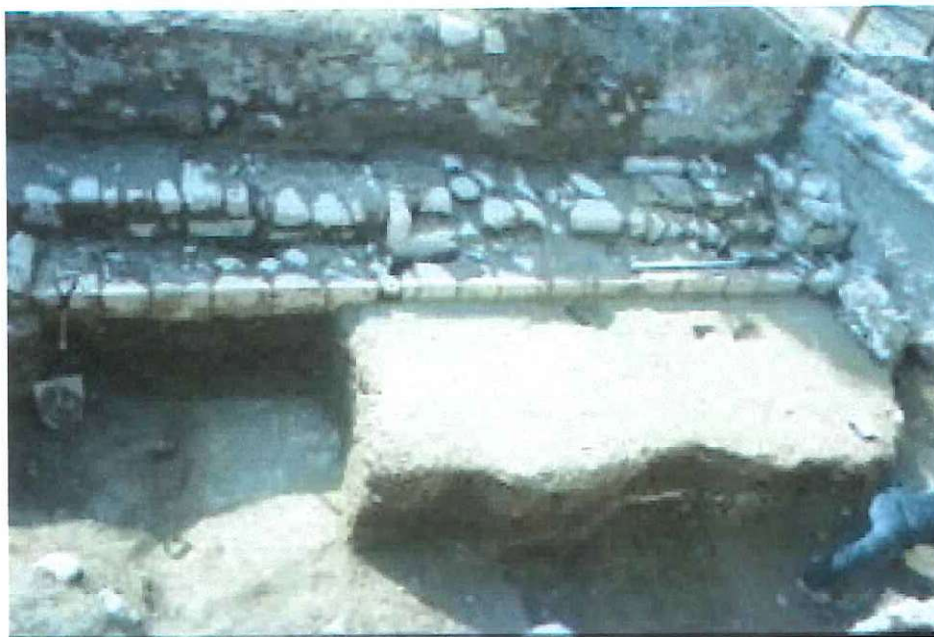
**Figura 7- Imatge del s dos paviments . El superior correspon al pati ,  
l'inferior a una estructura anterior.**

Paviment fet amb còdols petits barrejats amb cal. Es tracta del nivell de circulació del pati aparegut en una petita part a la intervenció realitzada l'any 2003. La part en millor estat de conservació, la trobem a prop del banc corregut de la façana U.E.1070. A la seva banda nord està totalment destruït per les reformes posteriors i les obres de adequació de la plaça.

Paviment de calç, situat per sota de U.E. 2019, al sud-est del pati de la Sinagoga.

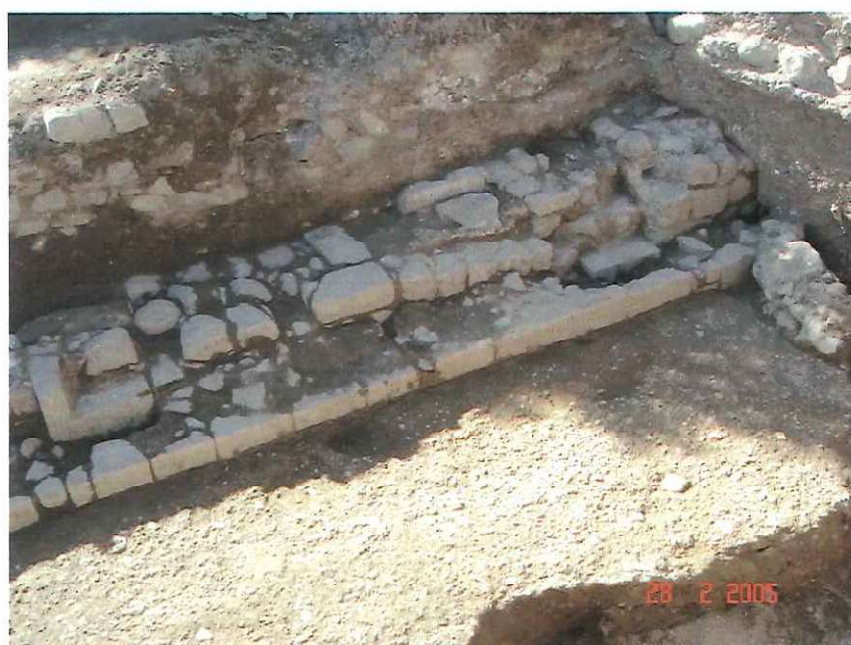
**Figura 8- Imatge del mur on es troba inserits els pilars decoratius**

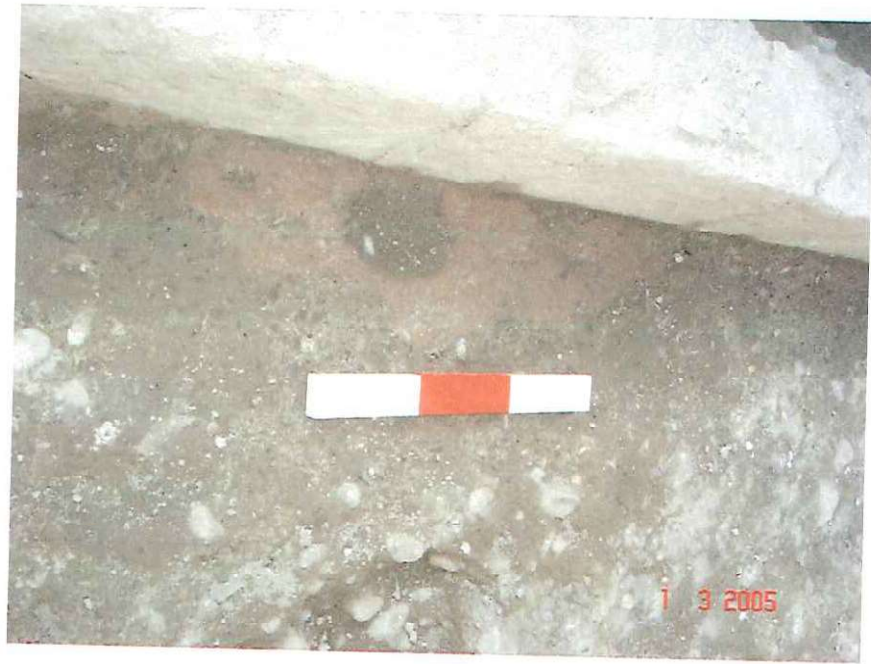
**Figura 9- Detall del paviment de signinum de color vermell del sòl del pati**

El paviment de còdolets en alguns racons conserva el recobriment format per un sòl impermeable de color rosat.

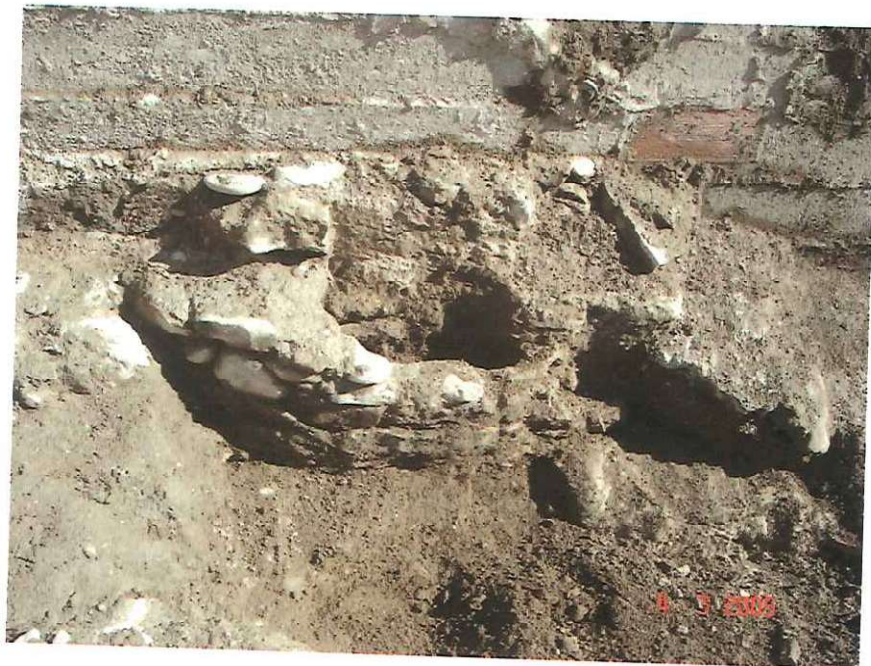
**Figura 10- Imatge del mur recollidor d'aigua de pluja.**

Mur semicircular situat per sota de U.E. 2002 i queda adossat al mur U.E. 2027. El seu parament està format per pedres de mida mitjana, lligada amb morter. Pot tractar-se d'una mena de recollidor de l'aigua de pluja per a conduir-la a la piscina del micvé.

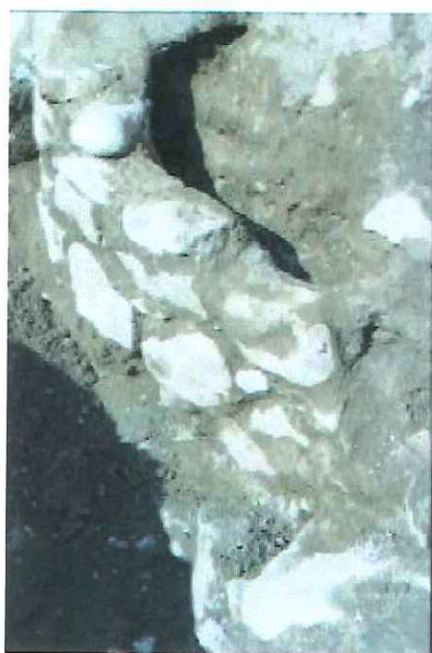
**Imatge 11- Detall del canal recollidor d'aigua de pluja.**
