Intervenció arqueològica al carrer Sant Domènec del Call, 6 (Barcelona)

INFORME-MEMÒRIA

**INTERVENCIÓ ARQUEOLÒGICA
AL CARRER SANT DOMENEC DEL CALL, 6 (BARCELONA)**

ANY 1997

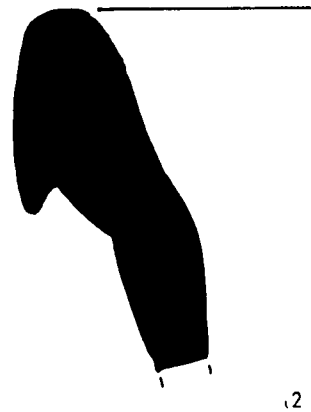
Làmina I-2

2000-8-1 Fragment de vora d'àmfora africana. Forma Keay LXII. Pasta de color vermell, amb desgreixant de quars. Presenta una engalba de tonalitat groguenca a ambdues cares. Diàmetre-13 cms. Cronologia: VI-VII d.C.

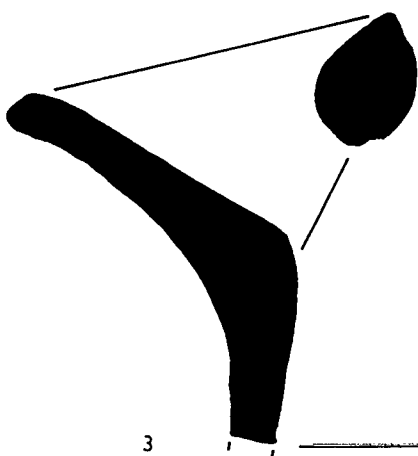
Làmina I-3

2000-10-1 Bec d'una sitra de ceràmica comuna oxidada. Pasta bicolor: interior gris i exterior marrò clar amb acabat espatulat a l'exterior.
