Vil·la romana del Romeral

Lluís Marí i Sala, Víctor Revilla Calvo

3.- La campanya de 1997.

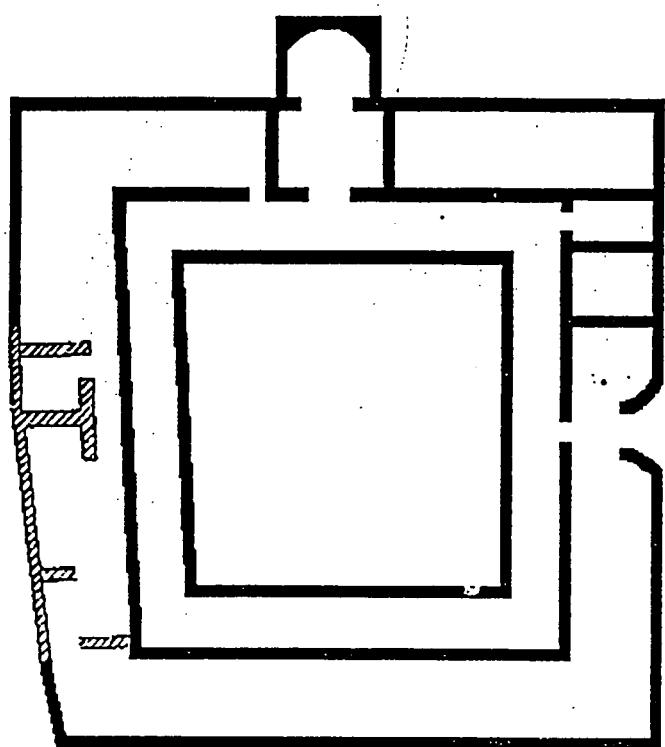
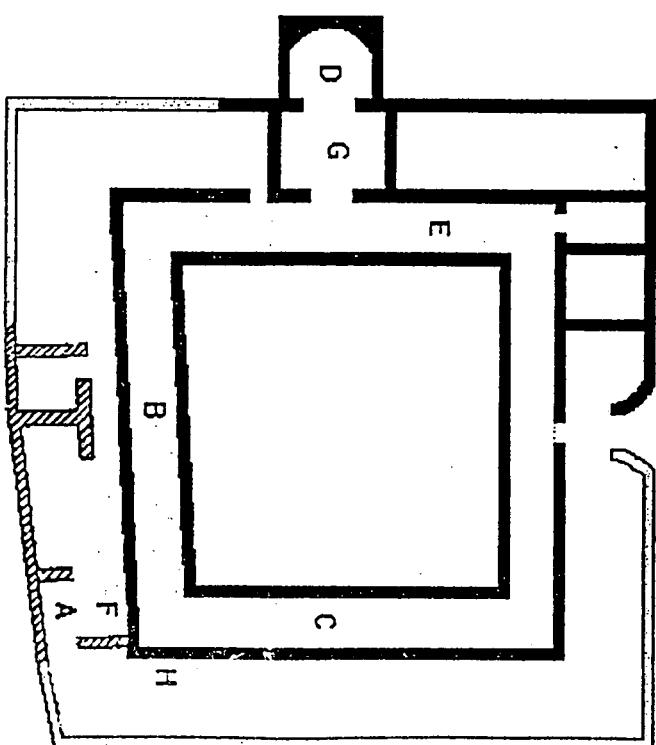
Figura 2.

Figura 2.- Planta general (segons L. Díez-Coronel i R. Pita).

PLANTA GENERAL

SITUACIÓ DELS MOSAICS

Les intervencions de 1961 i 1965-1966 van permetre delimitar els costats sud i nord d'un gran edifici de planta aparentment rectangular, amb una gran habitació projectada cap l'exterior, centrada en la banda nord (figura 2). L'edifici incloia un conjunt de dependències organitzades en voltant un gran peristil porticat. Dins d'aquest conjunt, podien identificar-se, en particular, un sector proper a la terrassa fluvial, que devia ser ocupat per espais residencials, i la gran habitació esmentada, dividida en dos espais, un de rectangular i un altre rematat per un àbsis, integrat dins un altre espai quadrangular. També sembla que es va situar un dels accésos a l'edifici, potser el principal, en el costat oriental. Es localitzaren mosaics a la sala de representació (D i G), al peristil (B, C i E; però devien cobrir tota l'extensió dels passadisos) i al sector meridional (A i F) (DÍEZ-CORONEL, PITA, 1966, 349 i sigs.). La distribució de les restes donava una superfície construïda aproximada de 1600 m², però es parla de restes ocupant una extensió d'una hectària. La superfície oberta del peristil ocupa uns 400 m².

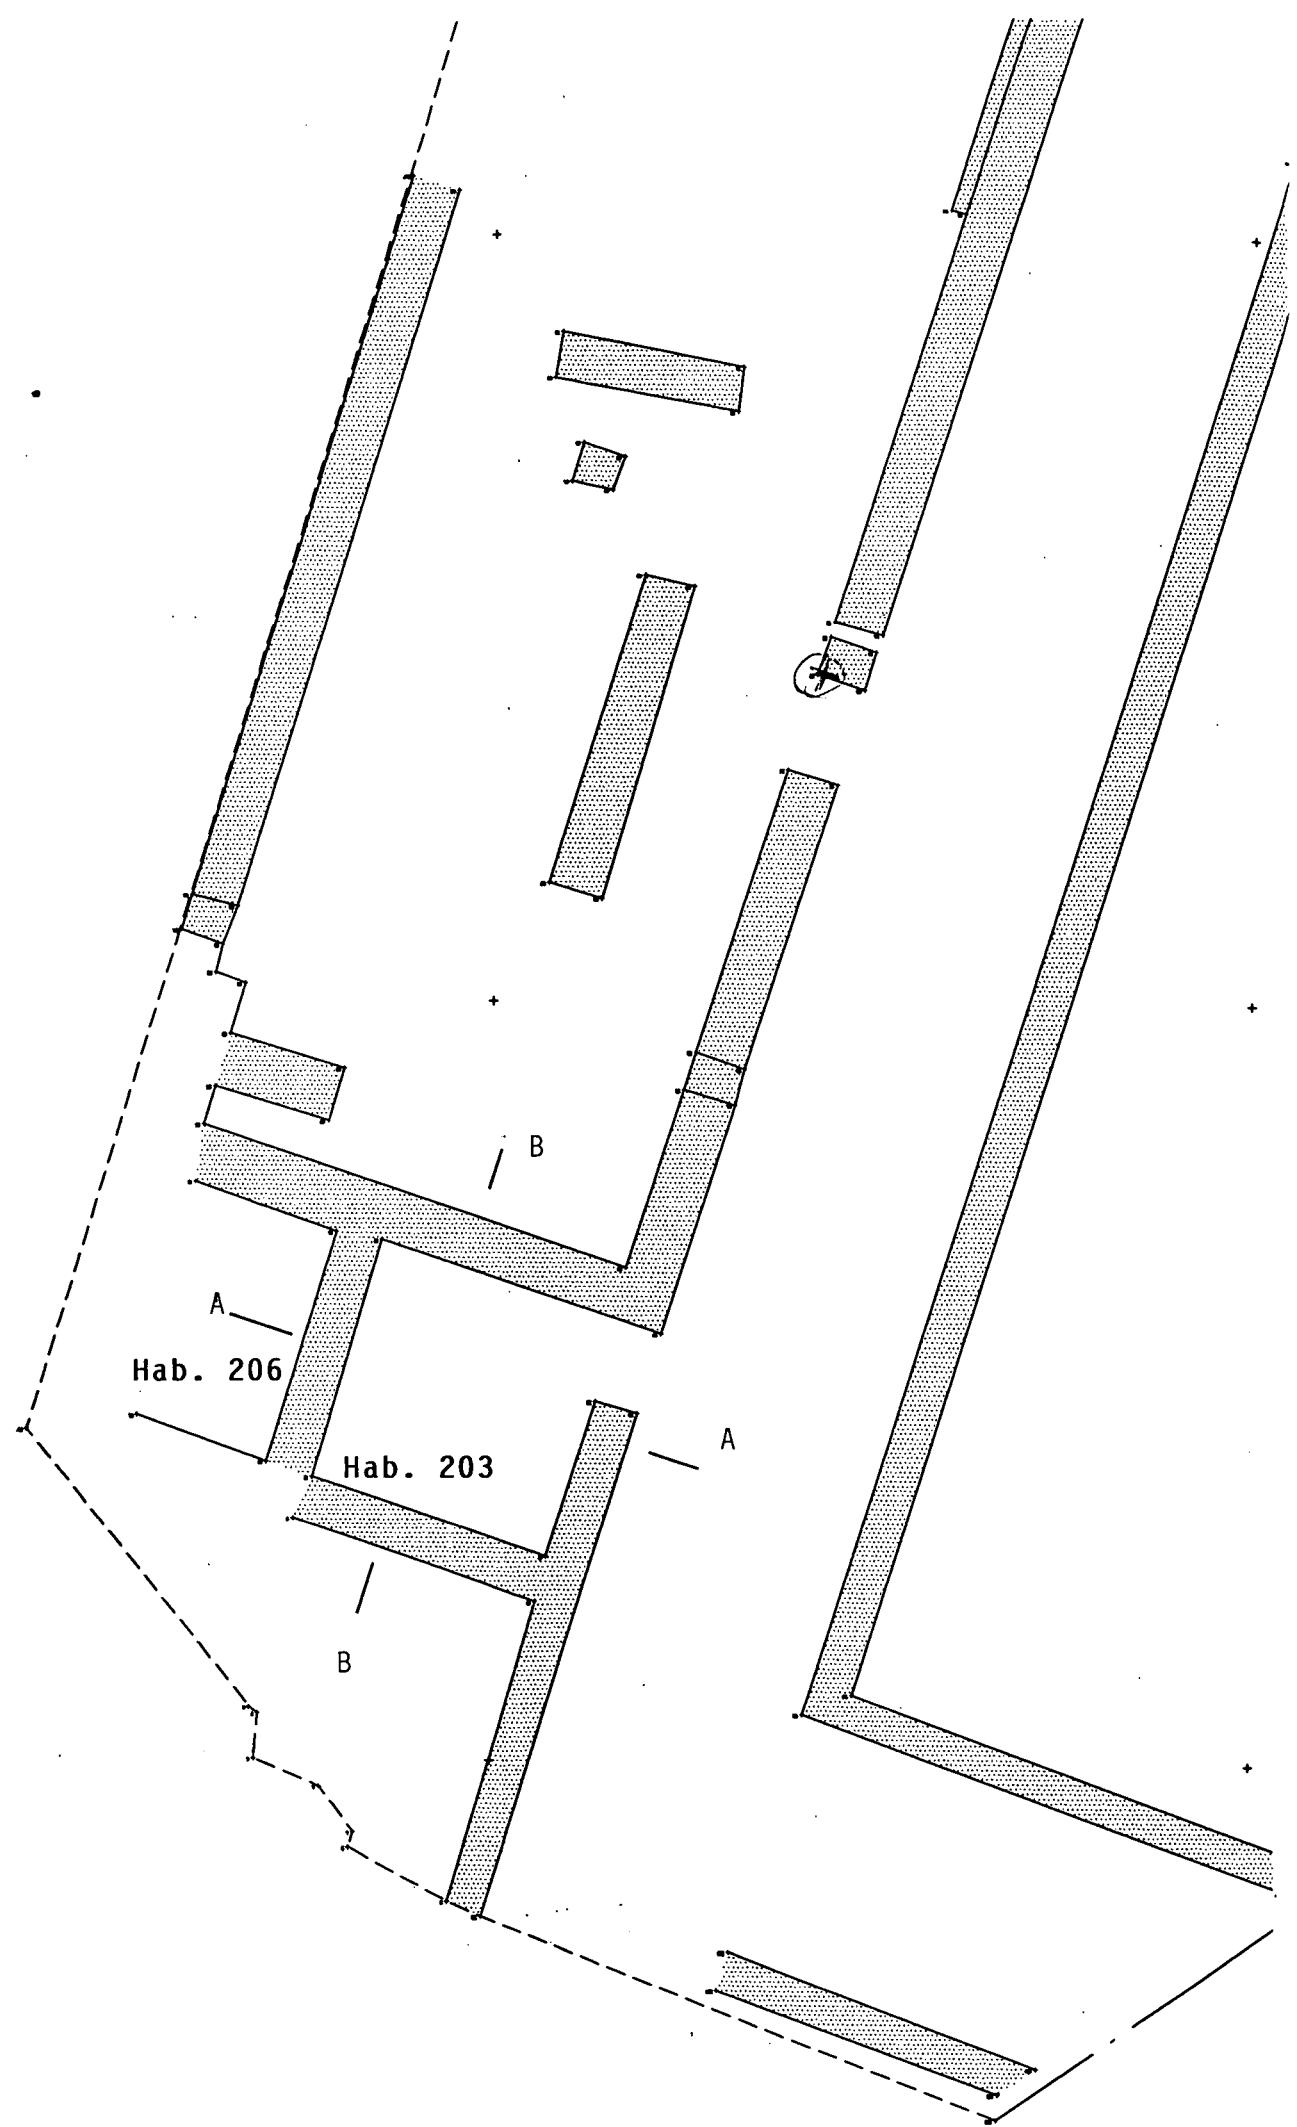
Figura 3 i 3bis.- Localització de l'habitació 203.

L'actuació es va centrar en una petita habitació de planta rectangular, àmbits 203-206, situada al sud de l'edifici, que pertany a un conjunt de dependències que s'obren directament sobre la terrassa fluvial. El lloc ha estat considerat de diverses formes i mostrava una estructura prou complexa i interessant, amb una successió de fases arquitectòniques apreciables a simple vista, en un sector de petites dimensions. Tot això feia ideal el lloc per a iniciar els estudiants en les fases del procés d'excavació, documentació i interpretació d'estructures arqueològiques.

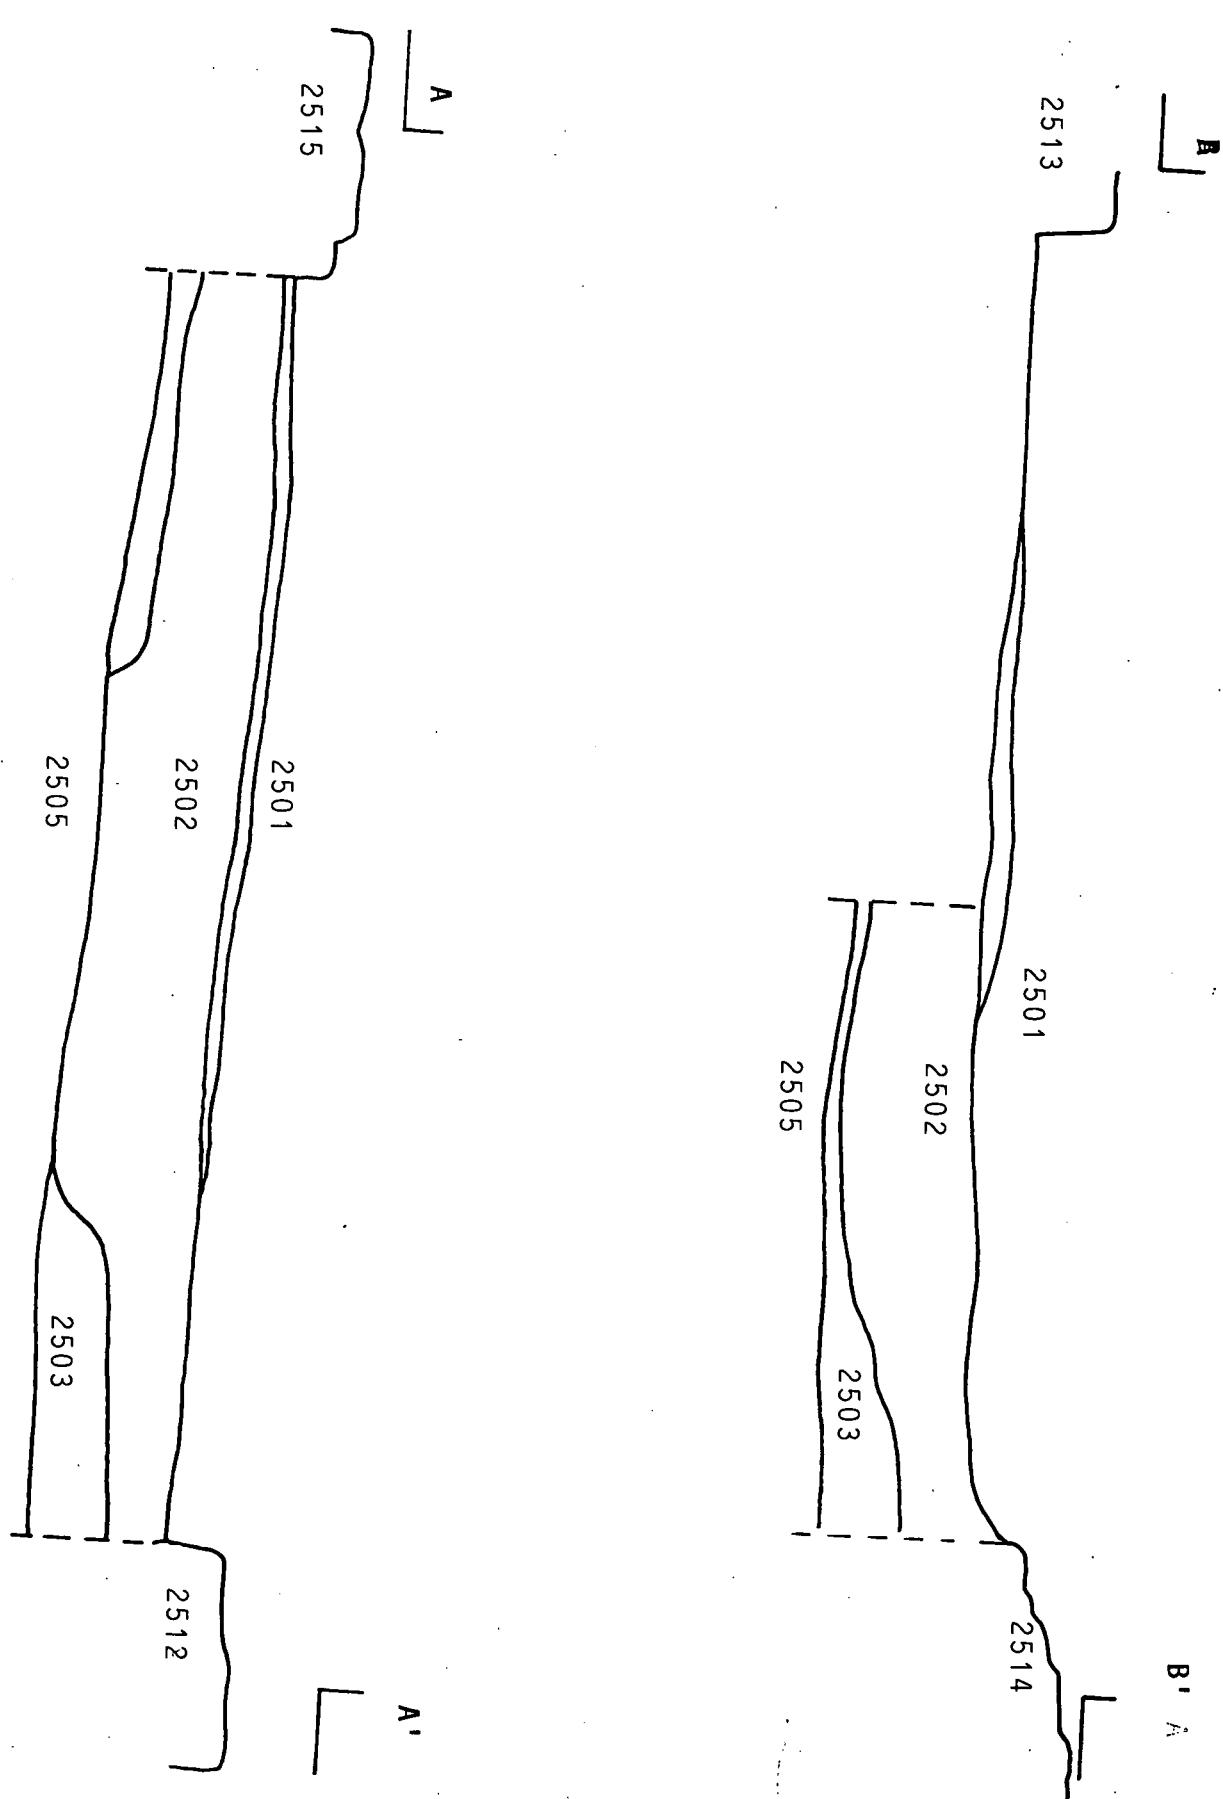
Figura 4.

Figura 4.- Seccions.

La seqüència estratigràfica identificada és molt senzilla:

- U.E. 2501: nivell de terres de coloració marró fosc; poc compactes. Es un nivell superficial afectat per les actuacions realitzades durant els anys 60 i pel conreu; cobert per l'U.E. 2502. Podria tractar-se, inclús, d'un estrat format en època recent, ja que no està molt clar com es varen desenvolupar els treballs en aquest sector els anys 60.
- U.E. 2502: característiques similars a l'anterior; excavat parcialment; cobreix l'U.E. 2503.
- U.E. 2503: només es va excavar parcialment. Es un nivell de terres molt flonjes, de color cendrós. Sembla correspondre a l'abandonament de l'àmbit 203.
